# *PROJETO, EXECUÇÃO E MANUTENÇÃO DE EDIFICAÇÕES*

*SISTEMAS CONSTRUTIVOS E ENGENHARIA DIAGNÓSTICA:  
ESTUDOS DE CASO*

*Organização*  
**Neusa Maria Bezerra Mota**

**Brasília  
2019**

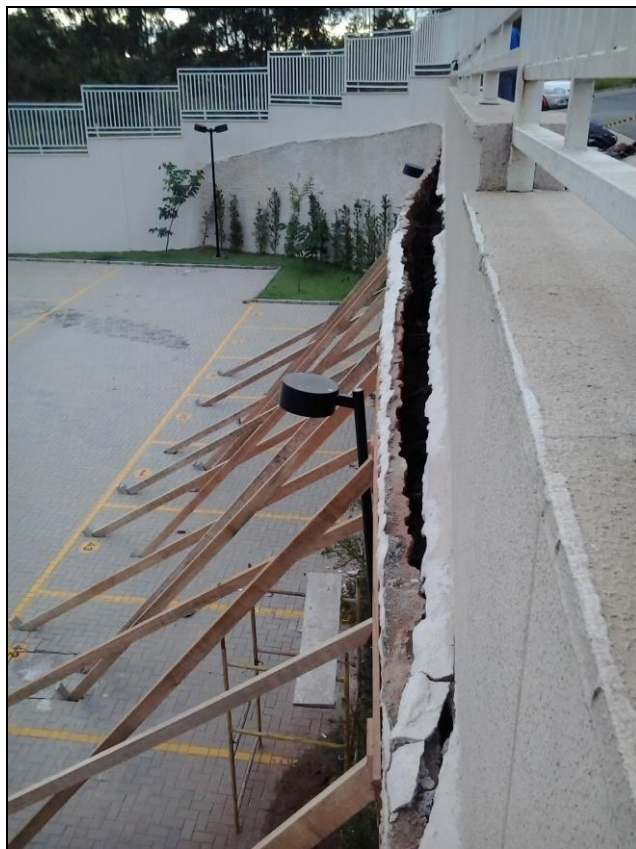
**Figura 20** - O carreamento do solo indicava instabilidade do talude.

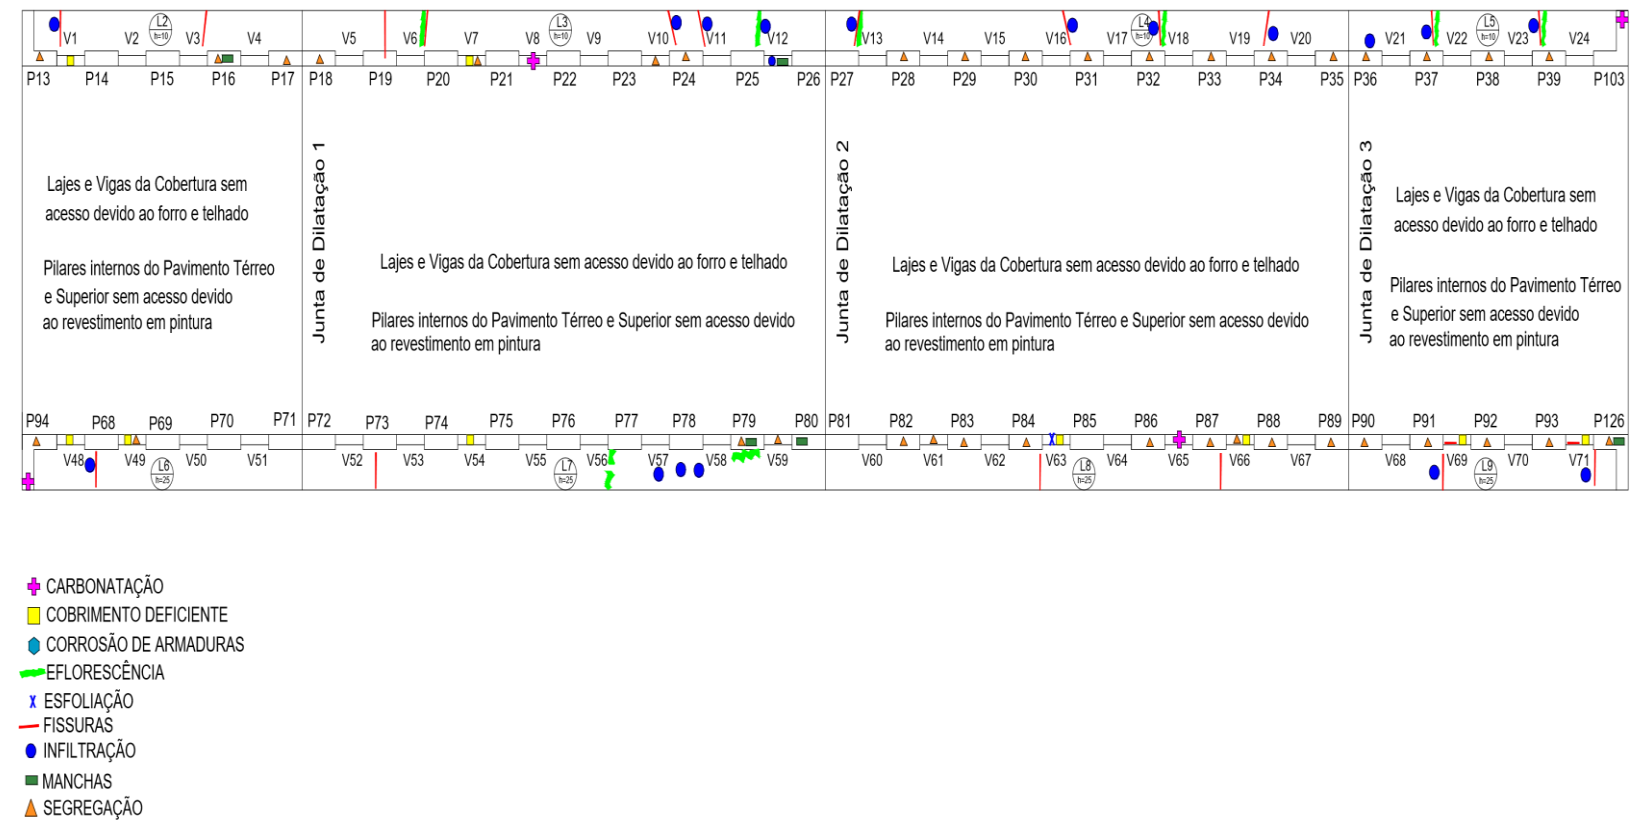
Pilares, Vigas e Lajes - Pavimento Térreo e Superior - Pavilhão ADM

No mapeamento realizado no Pavilhão Administrativo, ilustrado pela Figura 4, a exemplo da outra edificação, verificou-se que as estruturas também foram bem executadas no período de sua construção e que embora o estado de degradação seja baixo, existem várias manifestações patológicas em estado inicial e que em pouco período de tempo podem potencializar seus sintomas. Nos elementos desta edificação os principais sintomas encontrados foram a carbonatação, fissuras, infiltração e segregação.

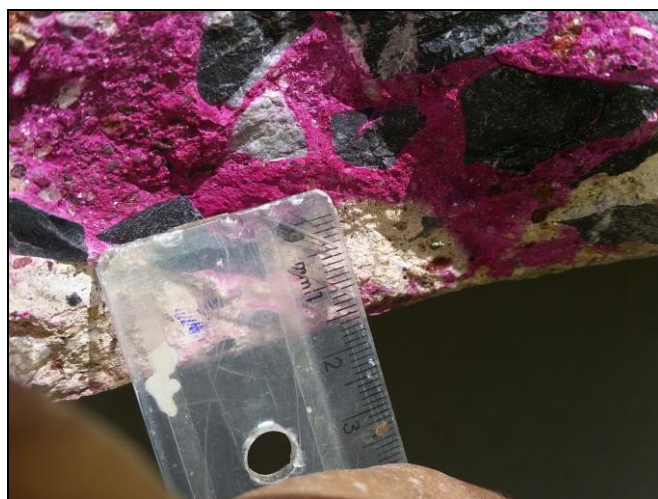
**Figura 7** – Carbonatação Laje 4 – 1º Piso – Pav. Comando

Fi=1

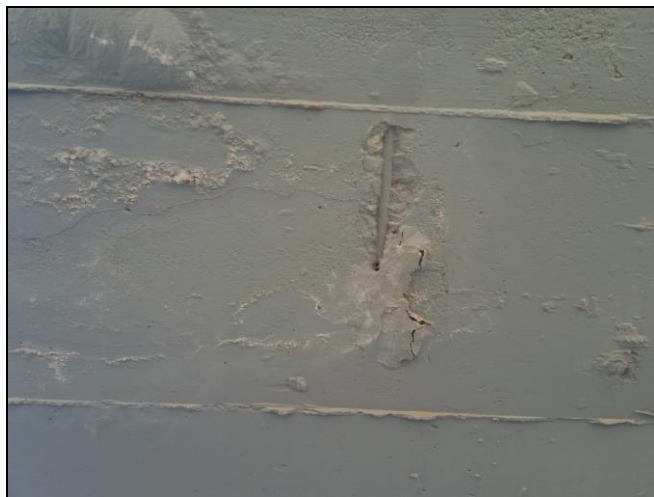
**Figura 8** – Corrosão de armadura Laje 1 – 1º Piso Pav. Comando

Fi=3

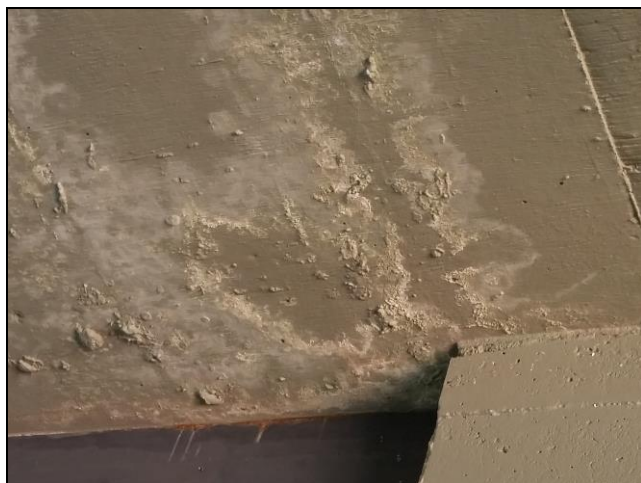
**Figura 9** – Infiltração Laje 7 – Cobertura – Pav. Administrativo

Fi=2

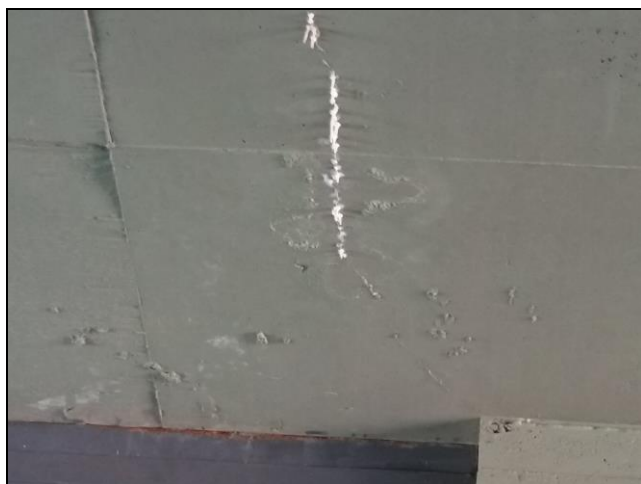
**Figura 10** – Eflorescência Laje 7 – Cobertura – Pav. Administrativo

Fi=2

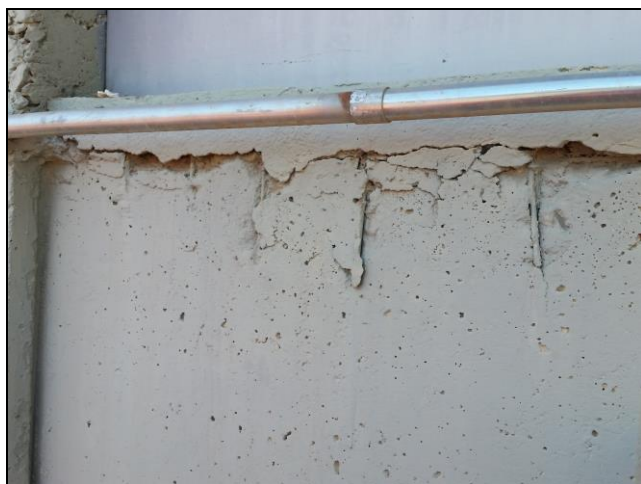
**Figura 11** – Cobrimento deficiente Viga 63 – Pav. Administrativo

Fi=2

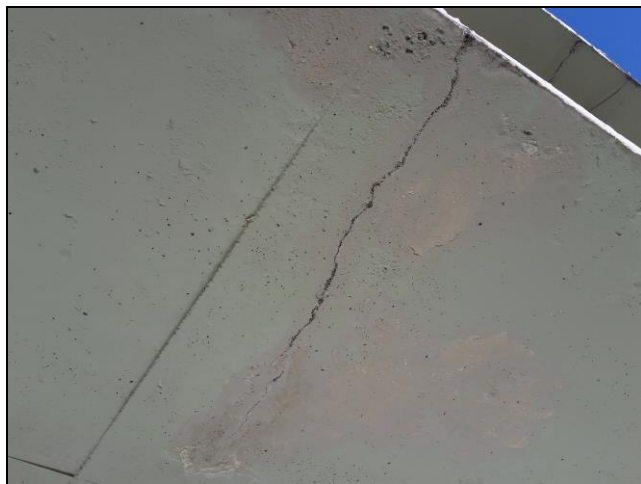
**Figura 12** – Fissura Laje 19 – 1º Piso – Pav. Comando

Fi=1

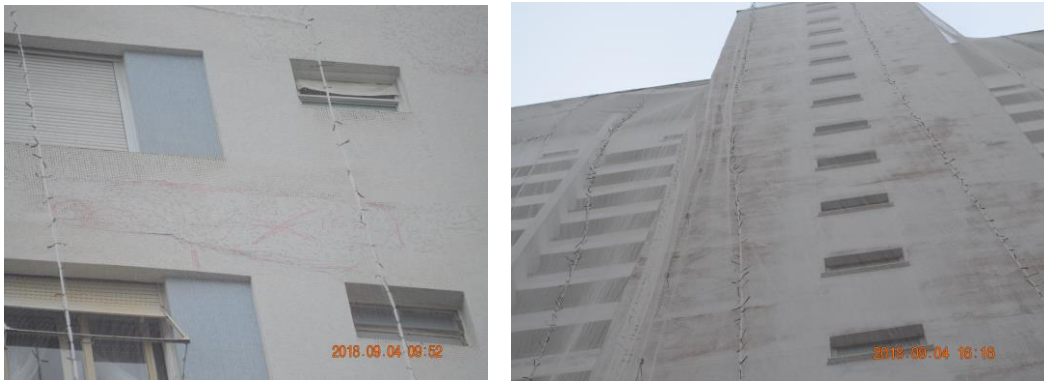
Figura 6 e 7. – Ausência de juntas e movimentação e deslocamento do revestimento

No revestimento da fachada, observou-se a presença de trincas e fissuras nos locais onde se localizam as peças estruturais da edificação, como: vigas e pilares. As anomalias ocorrem devido ao surgimento da corrosão, onde haverá uma expansão da armadura, ocasionando o surgimento de trincas, fissuras e redução da aderência do aço ao concreto. A corrosão ocorre primeiramente devido a penetração de agentes agressivos, após a formação da ferrugem ocasionando a expansão do aço e o surgimento de fissuras, posteriormente a fragmentação do concreto seguido de redução da seção do aço, deixando a armadura exposta ao meio ambiente. As figuras 5 a 10 ilustra as partes do processo.

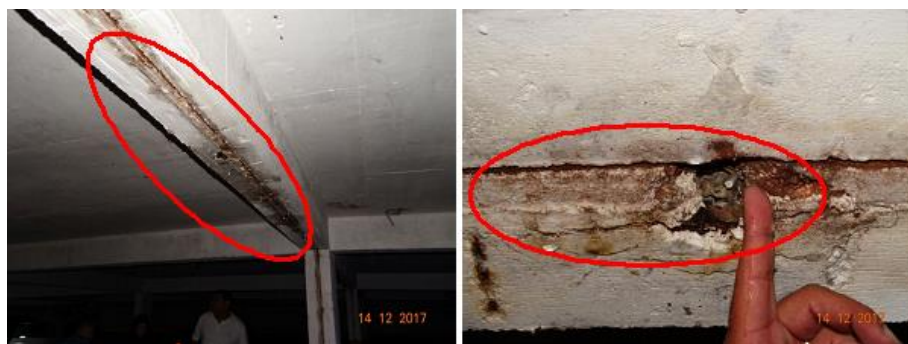
**Figura 1** – Deplacamento do concreto e sinais de corrosão da armadura na viga alinhada na direção dos pilares 302 C e 903 B

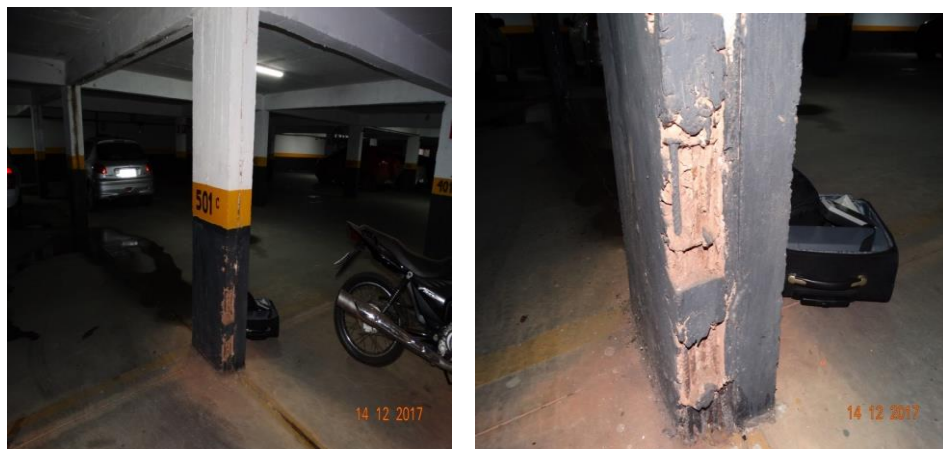
**Figura 2** – Falhas na concretagem e corrosão da armadura no pilar próximo à vaga 501 C.

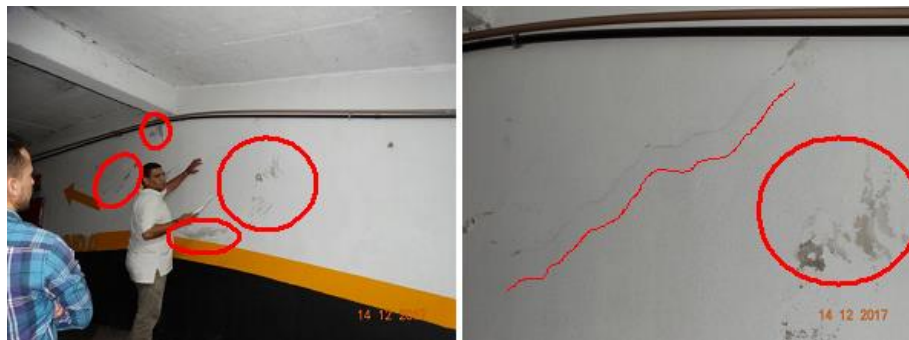
**Figura 3** –Fissura/trinca e mofo na parede da rampa de acesso ao 2º subsolo

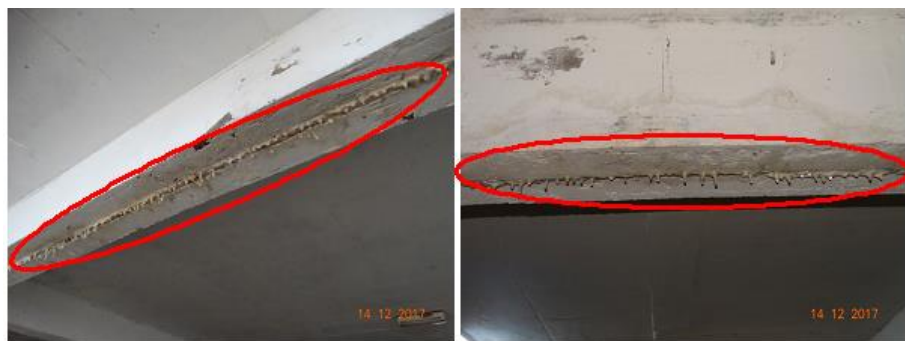
**Figura 4** – Estalactites na viga próxima às garagens 604 A e 401 A

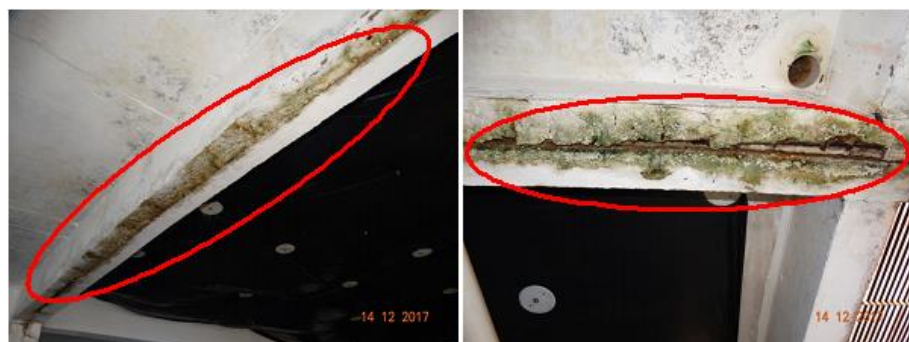
**Figura 5** –Deslocamento do concreto, corrosão do aço e sinais de infiltração na viga próxima às garagens 604 A e 401 A

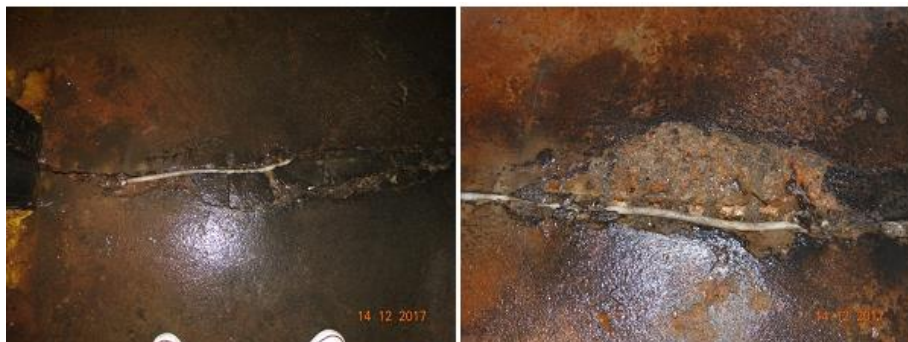
**Figura 6** - Junta de dilatação próxima as vagas 404 B e 901 A

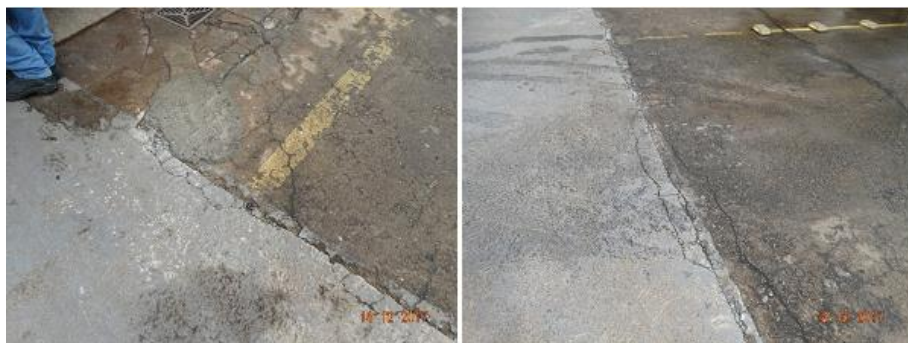
**Figura 7** – Fissuras/trincas no piso de concreto da garagem descoberta

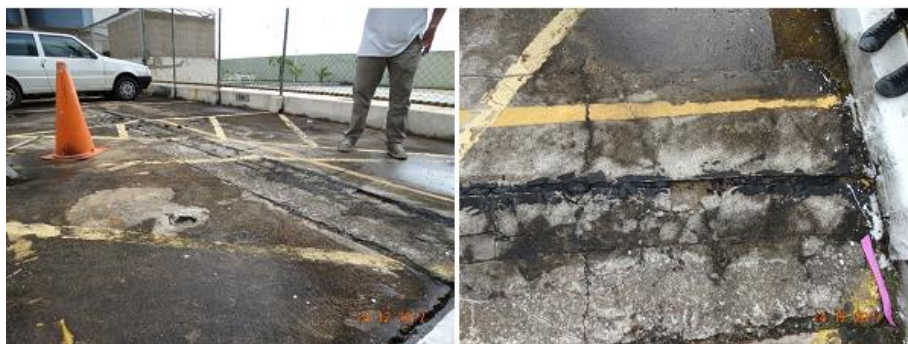
**Figura 8** - Danos apresentados na junta de dilatação da garagem descoberta

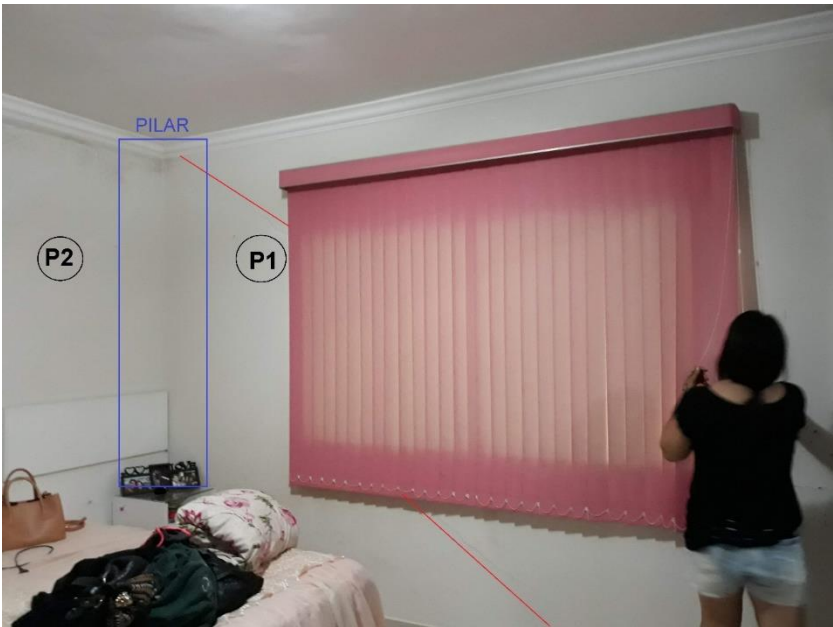
Figura 24: Vista interna do quarto com as fissuras apresentadas anteriormente

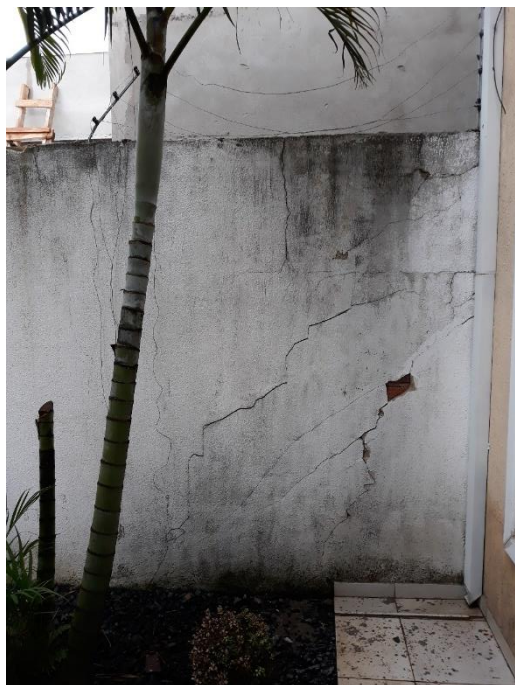
**Figura 25:** Muro de divisa entre lotes com fissuras

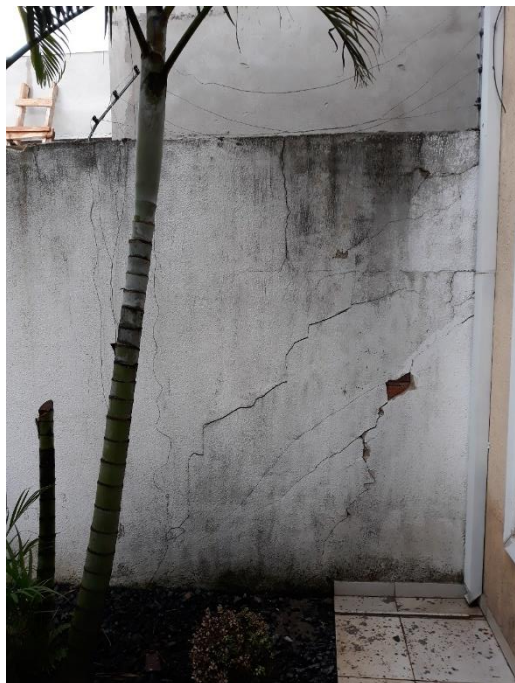
**Figura 25:** Muro de divisa entre lotes com fissuras

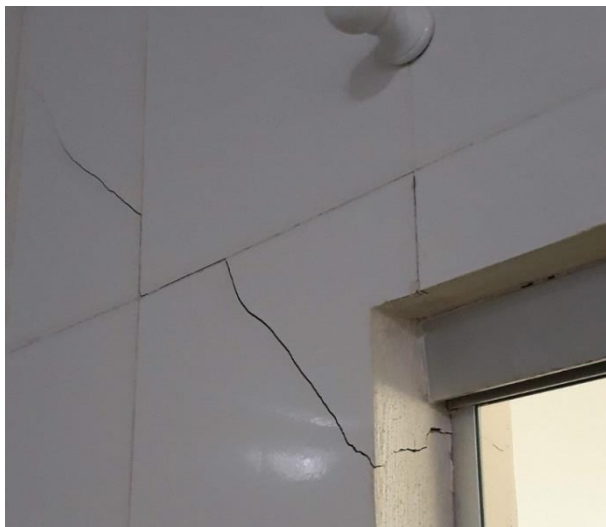
Figura 38: Detalhe da fissura da figura 37 que se estende para o outro lado da parede

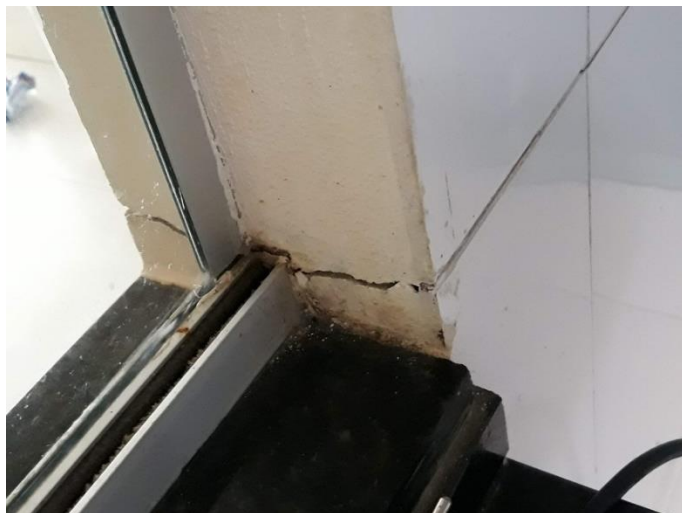
**Figura 45:** Fissura da figura anterior nas duas faces da parede

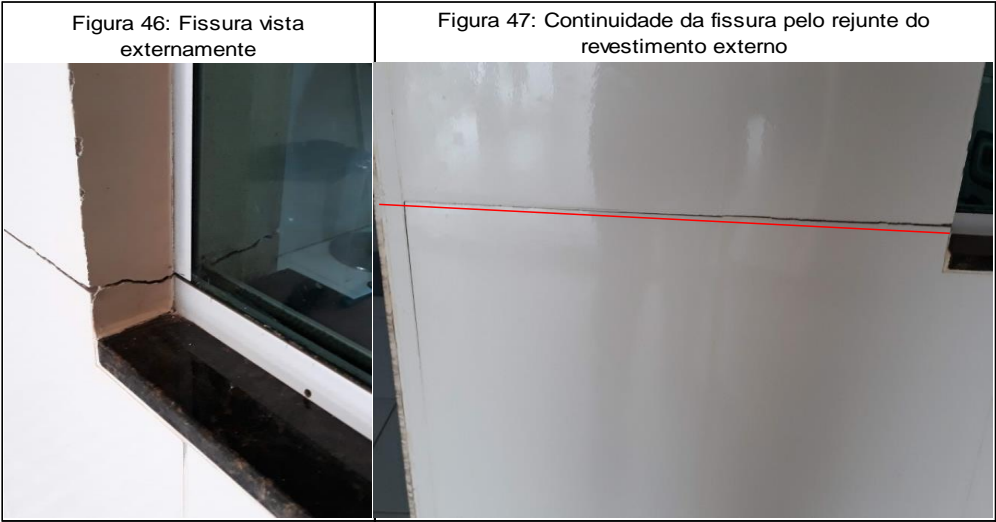
As figuras abaixo mostram a continuidade da fissura das figuras 44 e 45, só que vista pelo lado externo da cozinha.

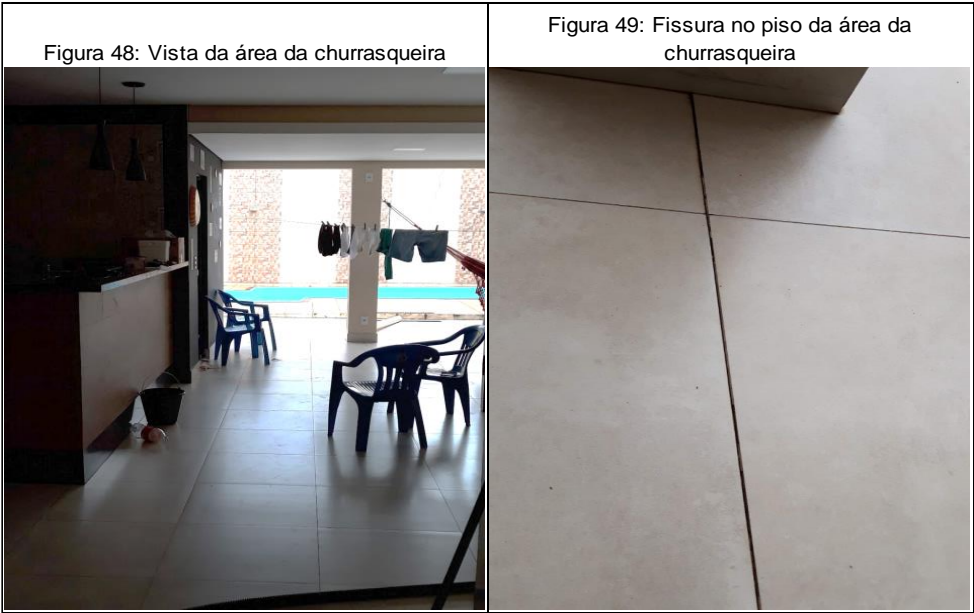
Conforme já foi dito, a área da churrasqueira foi construída pelo proprietário da casa há, aproximadamente, dois anos e foi usada uma fundação do tipo direta para executá-la. A figura 48 mostra a vista da churrasqueira, local onde as fissuras surgiram no piso cerâmico do cômodo.

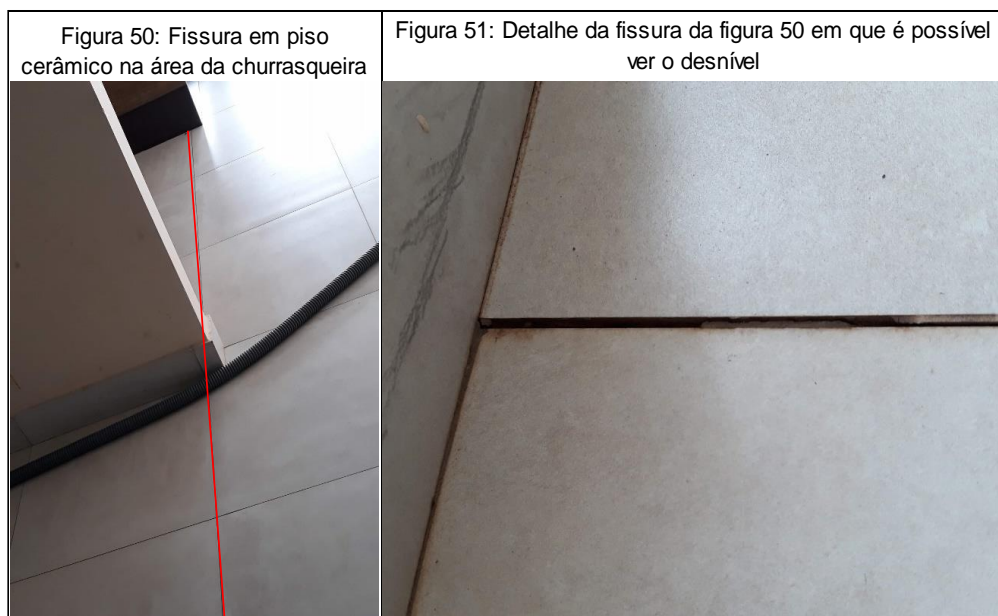
A próxima figura mostra outro local no piso da área da churrasqueira em que surgiu uma fissura com o caimento voltado para as proximidades do muro de divisa. Na figura 50 foi traçada uma linha afim de mostrar o local do aparecimento da fissura.

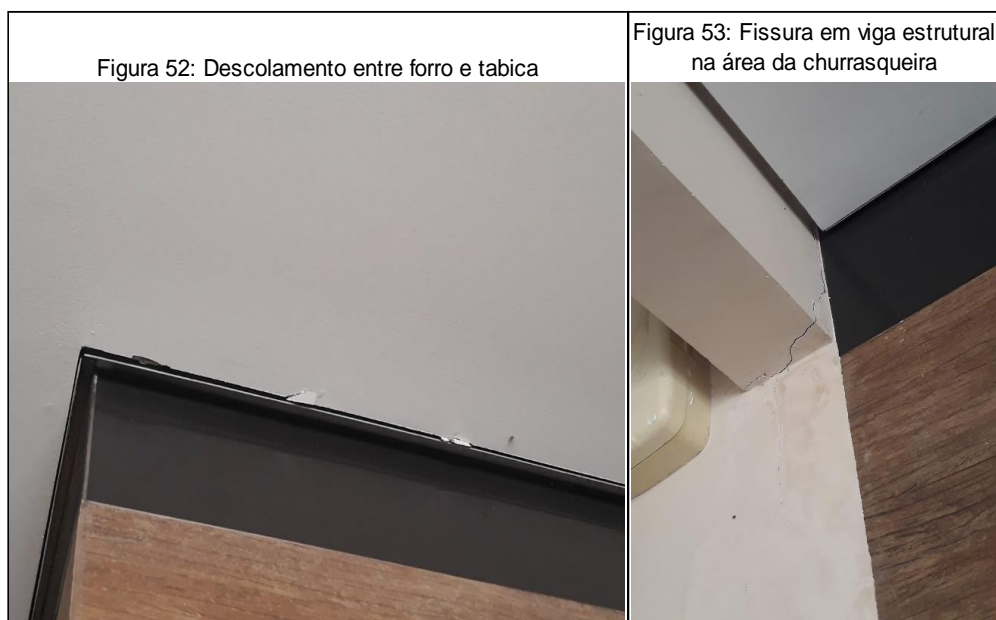
Na figura 52, houve um afastamento da tabica em relação ao forro de gesso acartonado, na área da churrasqueira, devido ao recalque de fundação.

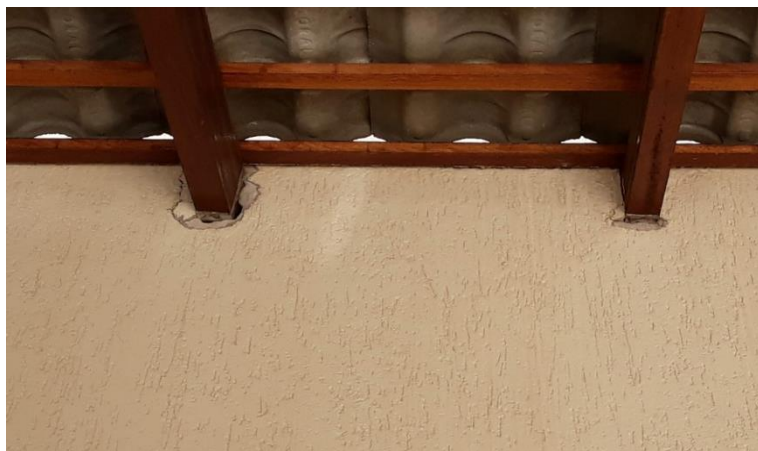
**Figura 57:** Descolamento da estrutura da casa em relação ao telhado

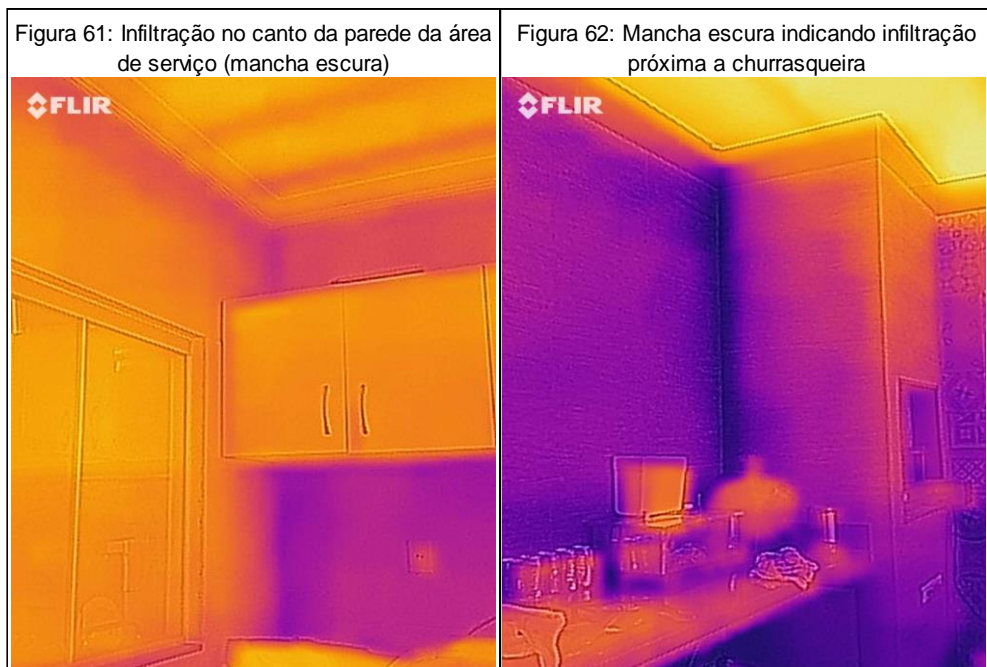
A figura 61 mostra uma mancha de infiltração na área de lavanderia da casa e é possível ver uma mancha semelhante na figura 62, a qual trata-se da área da churrasqueira.

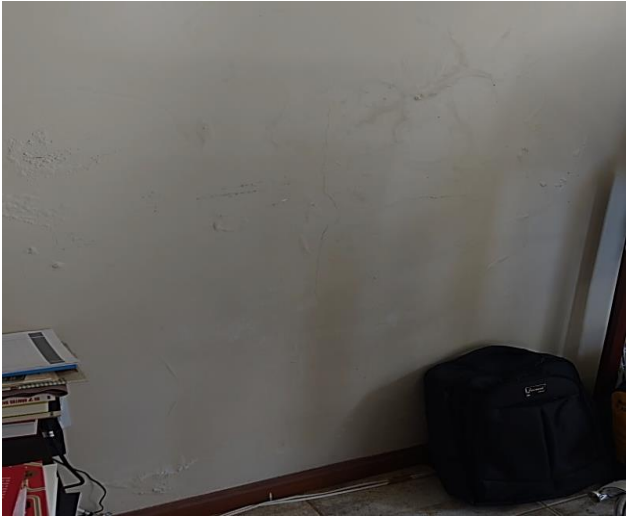
<b>LOCAL</b>	Pavimento Superior- Parede da Suíte principal, atrás da válvula de descargas do banheiro do quarto.
<b>ANOMALIA</b>	Descolamento com empolamento
<b>PRIORIDADE (24)</b>	<b>GRAVIDADE (2)    URGÊNCIA (3)    TENDÊNCIA (4)</b>
<b>POSSÍVEL CAUSA</b>	Vazamento de tubulação ou infiltração pelo box do banheiro.
<b>TIPO</b>	Falhas de uso e manutenção.
<b>MEDIDAS CORRETIVAS/ PREVENTIVAS</b>	Revisar e reforça a integridade das tubulações e da impermeabilização. Aguardar a evaporação da umidade na parede e recuperar a pintura
<b>ANOMALIA 3.2</b>

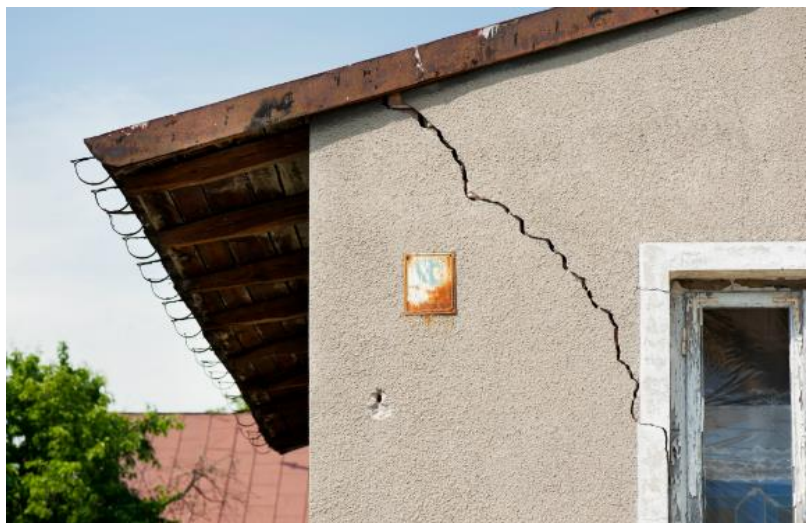
**Figura 2** – Fachada residencial com trinca

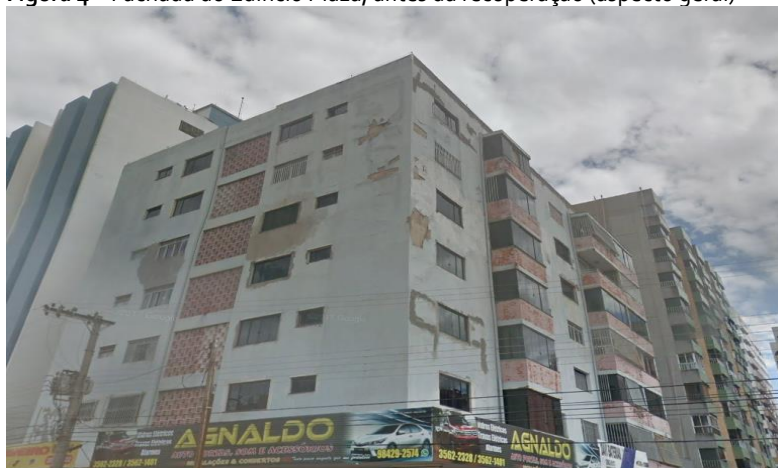
**Figura 4** – Fachada do Edifício Plaza, antes da recuperação (aspecto geral)

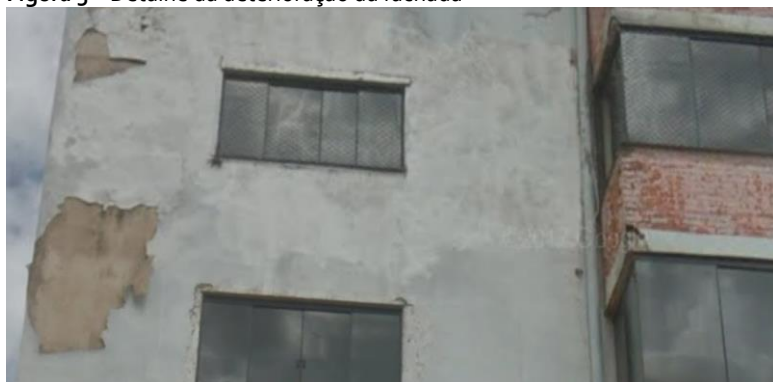
**Figura 5** – Detalhe da deterioração da fachada

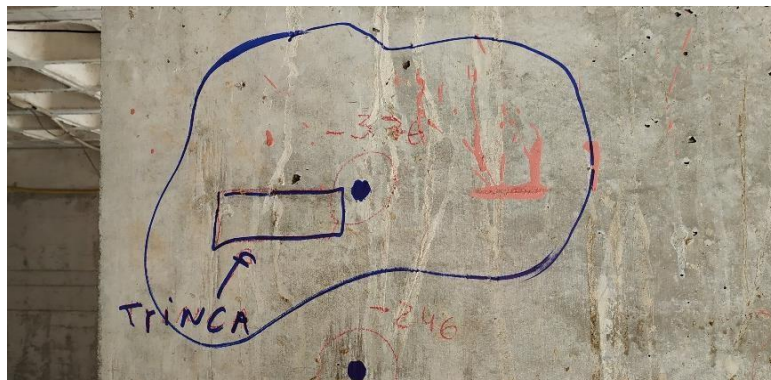
**Figura 24** – Detalhe da zona de corrosão identificada no pilar P7.

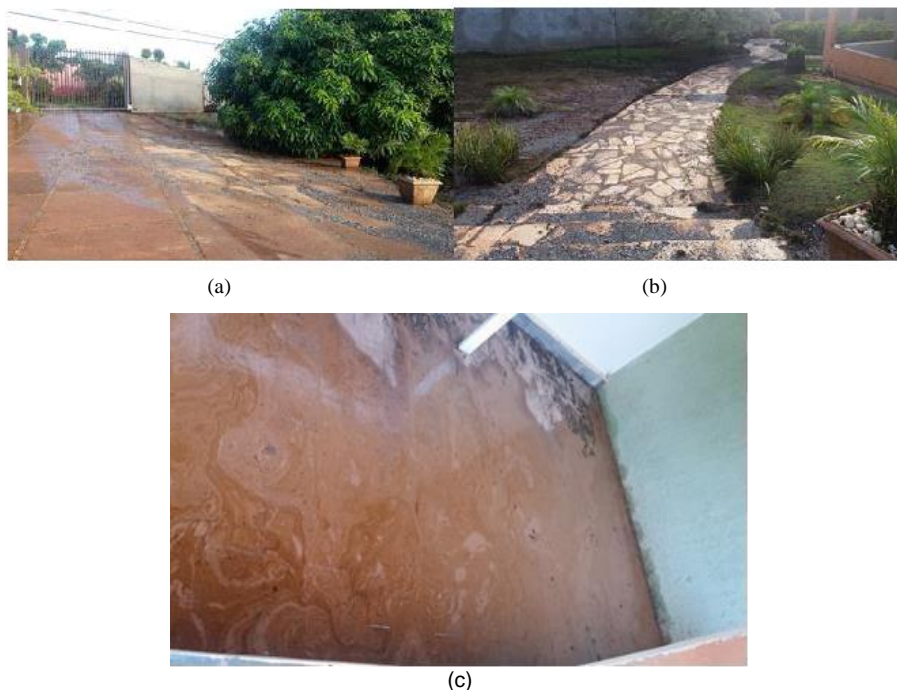
**Figura 6** - Perspectiva da entrada da casa com brita (a) - Material asfáltico (brita e pinche) por todo o jardim (b) - Material asfáltico e lama na varanda da casa (ardósia) (c)

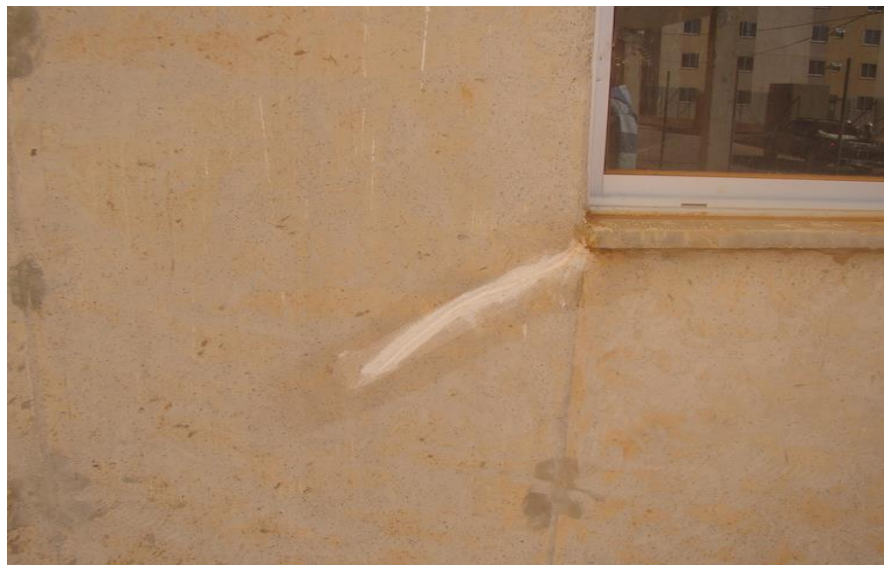
**Figura 8:** Detalhe das fissuras nos vão das janelas.

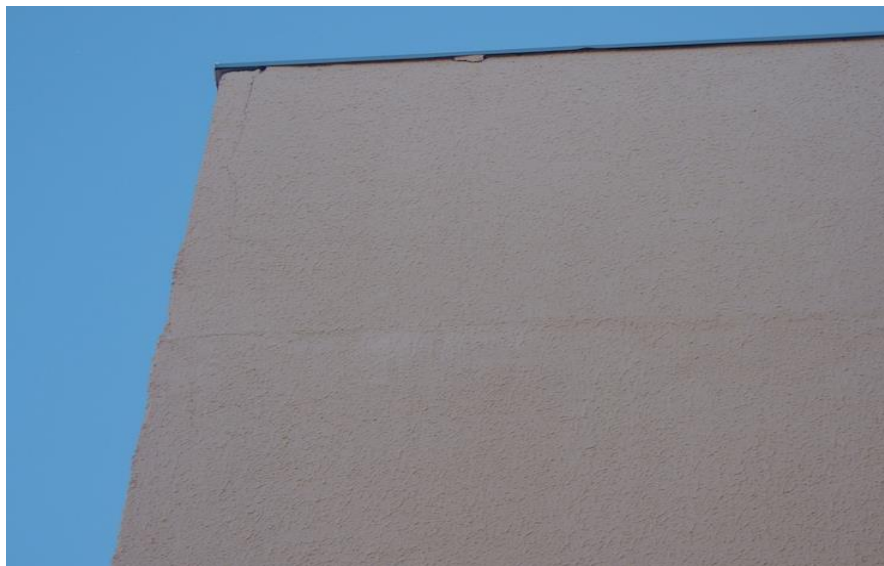
**Figura 9:** Detalhe de movimentação térmica.

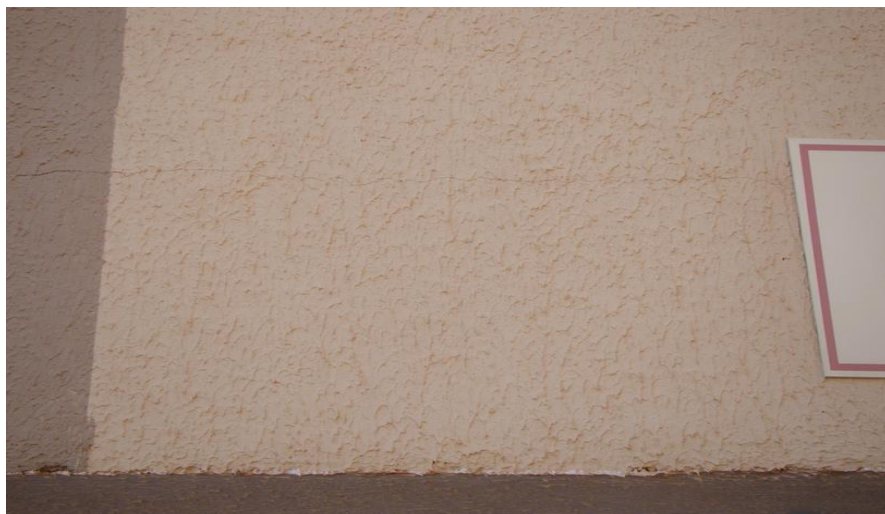
**Figura 16.b:** Detalhe de fissura horizontal na fachada.

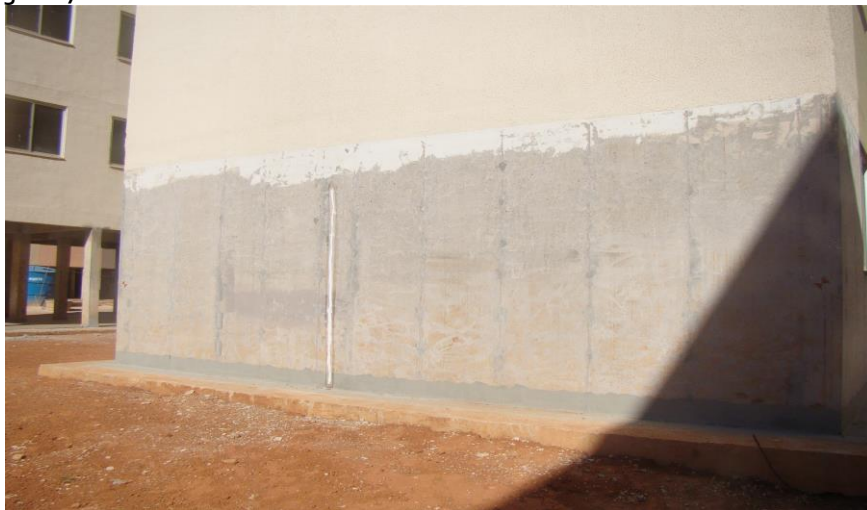
**Figura 17:** Detalhe de fissuras verticais na fachada.
