CENTRO UNIVERSITÁRIO DE BRASÍLIA – UniCEUB
PROGRAMA DE MESTRADO EM ARQUITETURA E
URBANISMO – CIDADE E HABITAÇÃO

**PROPOSIÇÃO DE METODOLOGIA AVALIATIVA DE CALÇADAS
UM ESTUDO DAS CALÇADAS DA ESPLANADA DOS MINISTÉRIOS**

Dissertação apresentada ao Centro Universitário de Brasília – UniCEUB, como parte das exigências do Programa de Pós-Graduação Stricto Sensu em Arquitetura e Urbanismo, área de concentração em Cidade e Habitação, para a obtenção do título de Mestre.

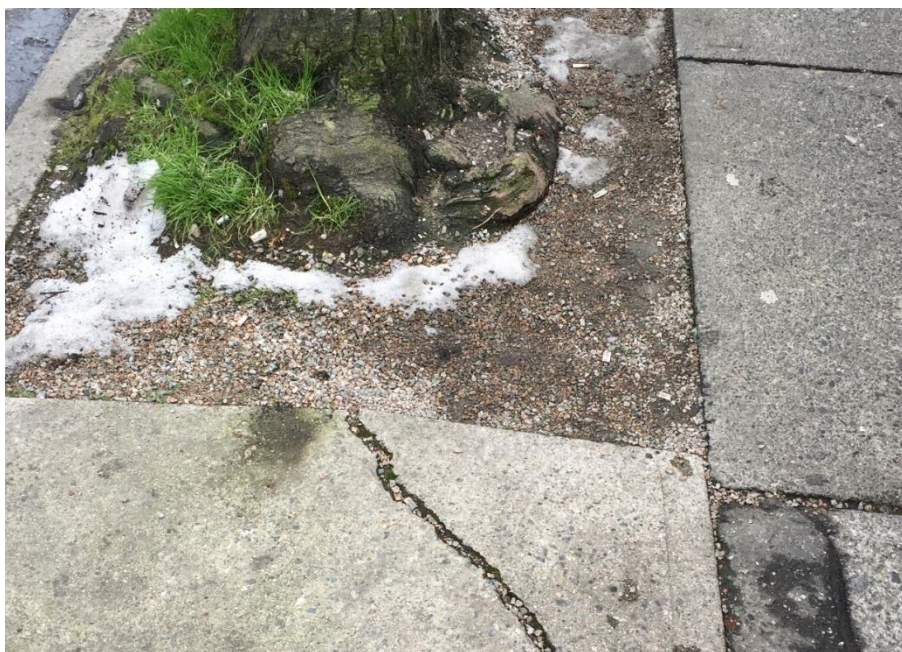
Figura 3.12 Manifestação patológica em calçada causada por forças provenientes da raiz da planta adjacente

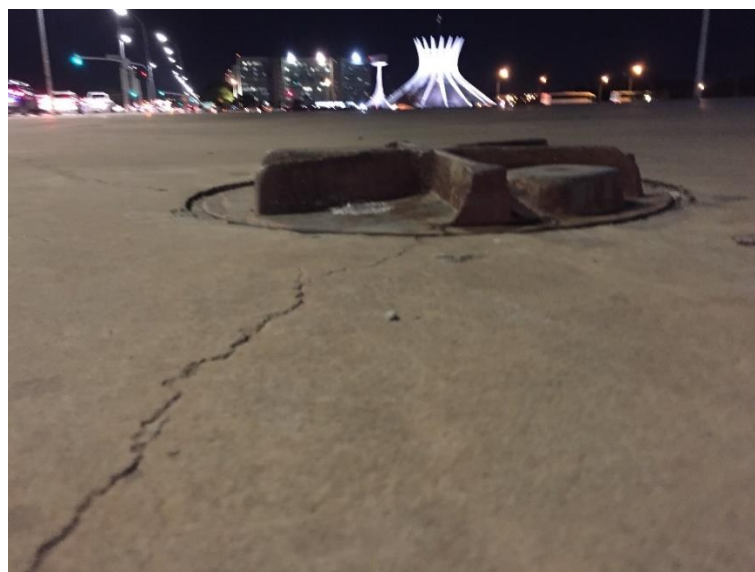
Figura 4.9 Tampa de concessionária localizada na faixa livre

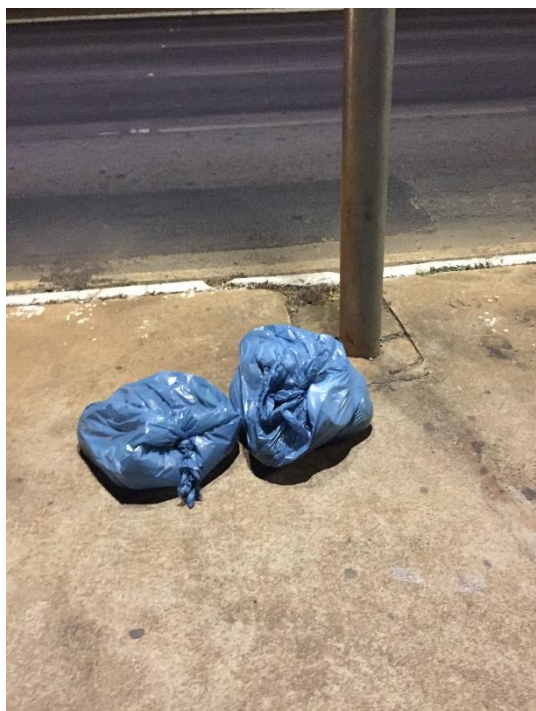
Figura 4.12 Sacolas de lixo na faixa livre

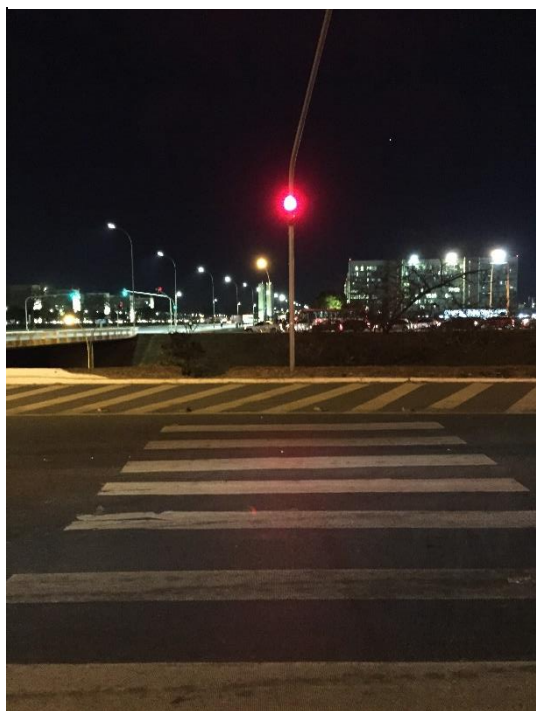
Figura 4.10 Ausencia de rampa de acesso proxima a faixa de pedestres

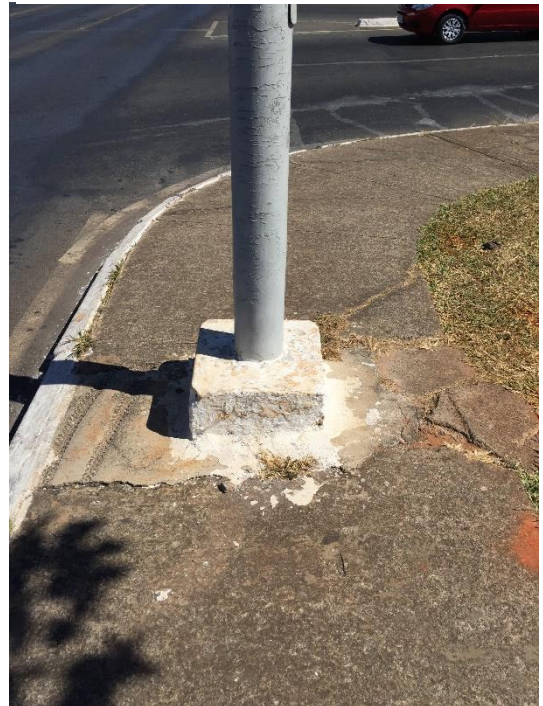
Figura 4.17 Poste no centro da faixa livre

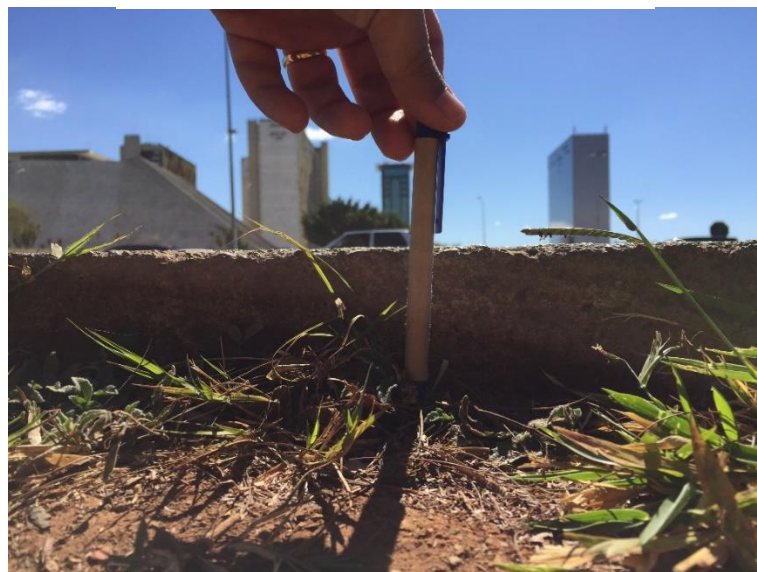
Figura 4.18 Degrau diferenciando níveis

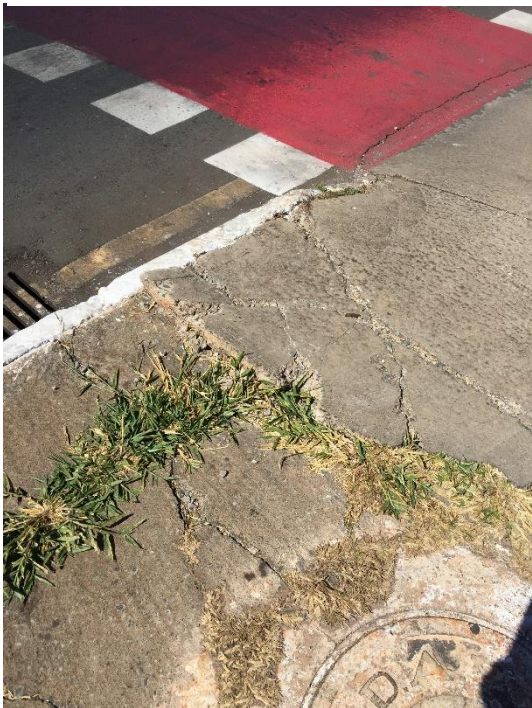
Figura 4.19 Estado de degradação de rampa

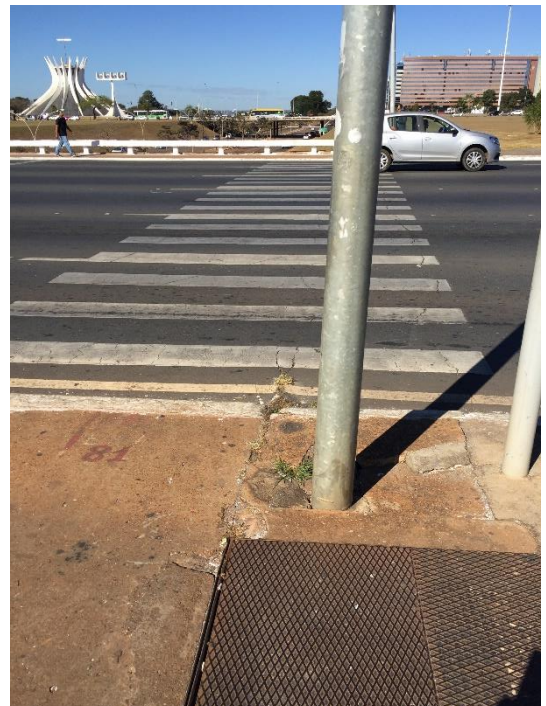
Figura 4.29 Ausência de rampa de acesso próxima a faixa de pedestres

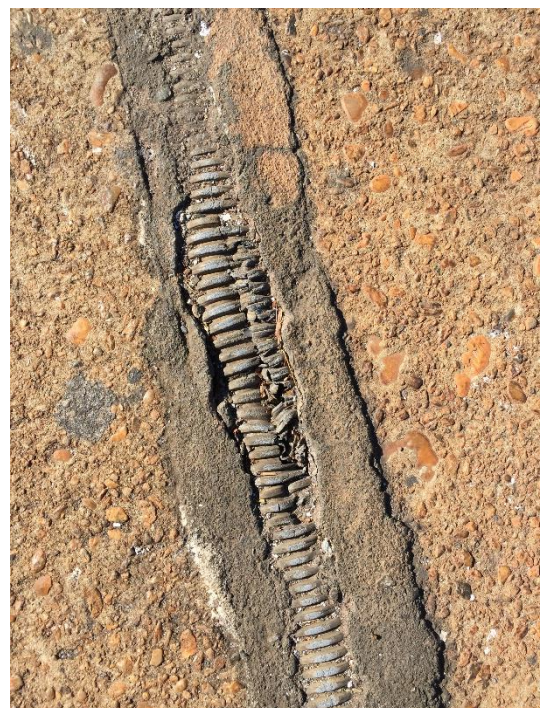
Figura 4.28 Conduites expostas

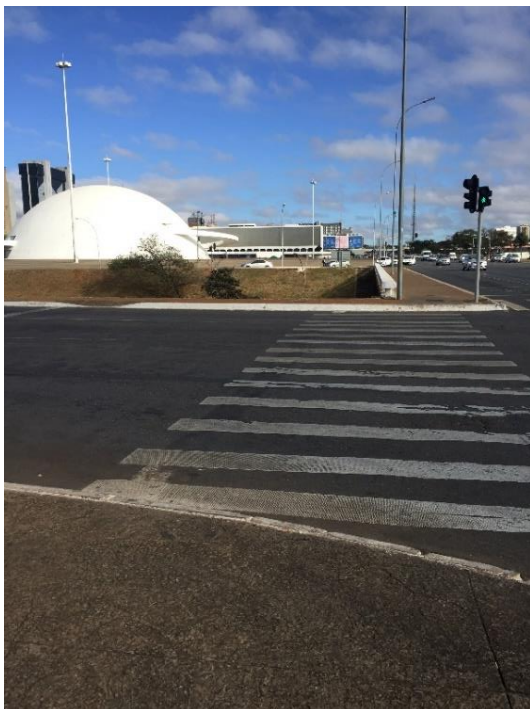
Figura 4.32 Rampa mal posicionada

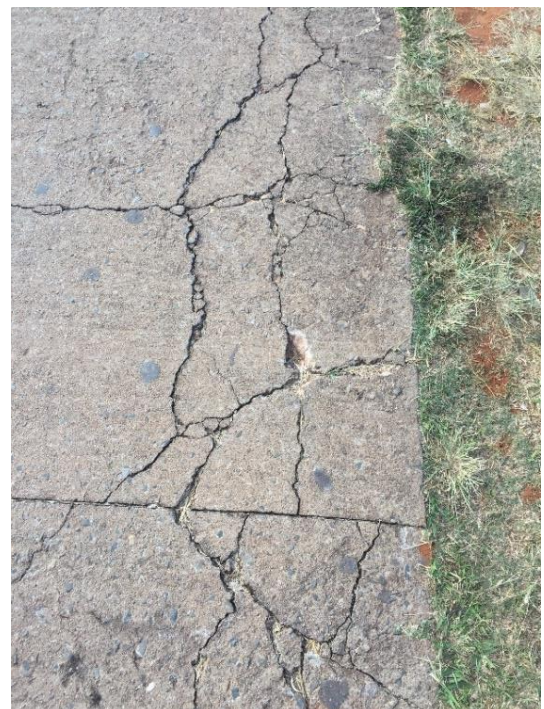
Figura 4.33 Manifestações patológicas na forma de fissuras

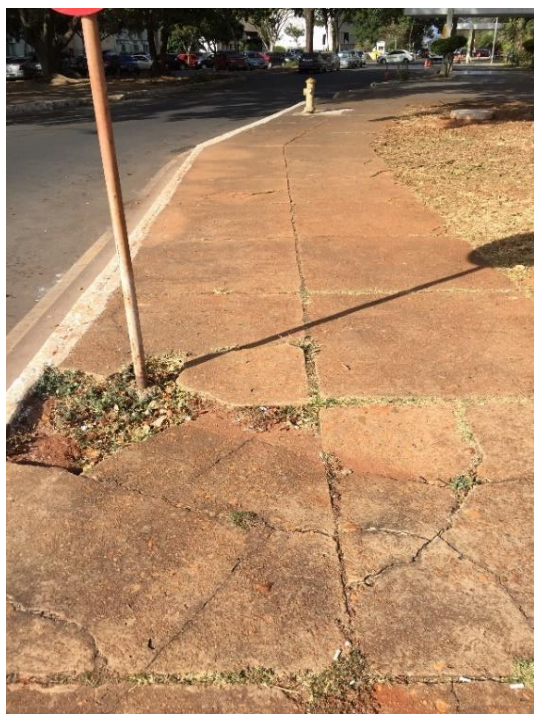
Figura 4.36 Buracos e obstáculos

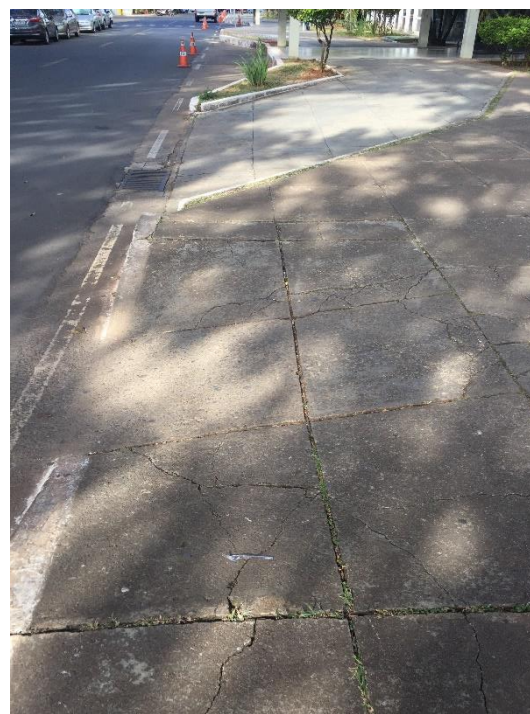
Figura 4.37 Rampa com inclinação incorreta

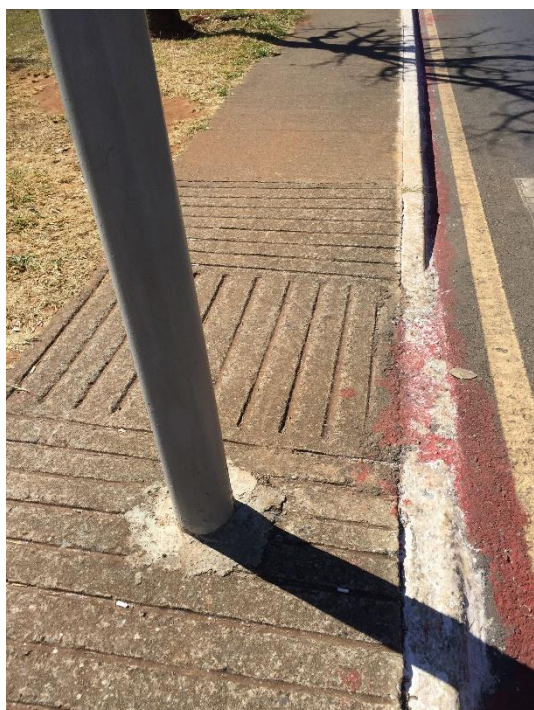
Figura 4.44 Poste locado próximo a rampa e no meio da Faixa livre

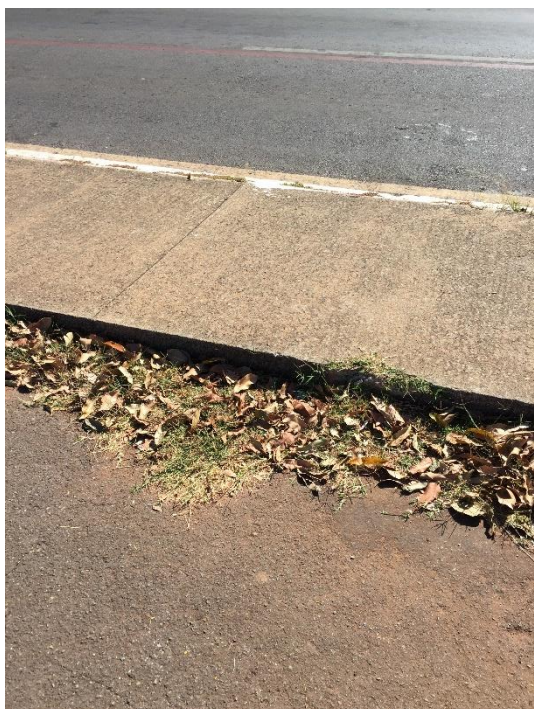
Figura 4.47 Degrau entre caminhos

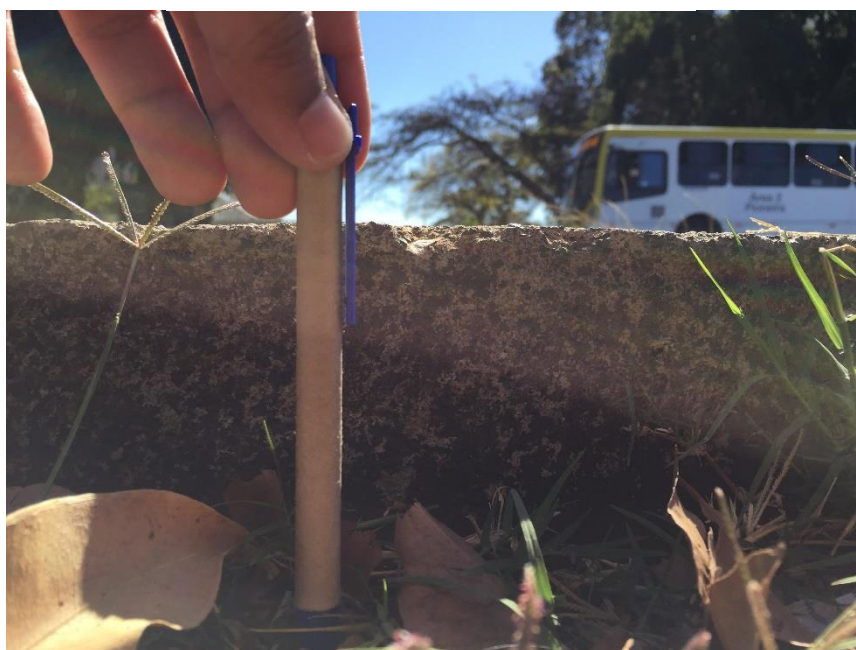
Figura 4.48 Altura do degrau observado

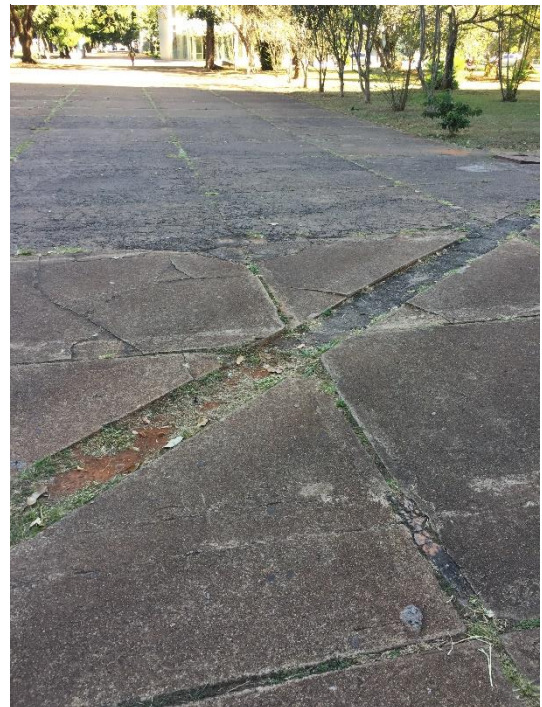
Figura 4.50 Faixa livre bem espaçada, mas com discontinuidades

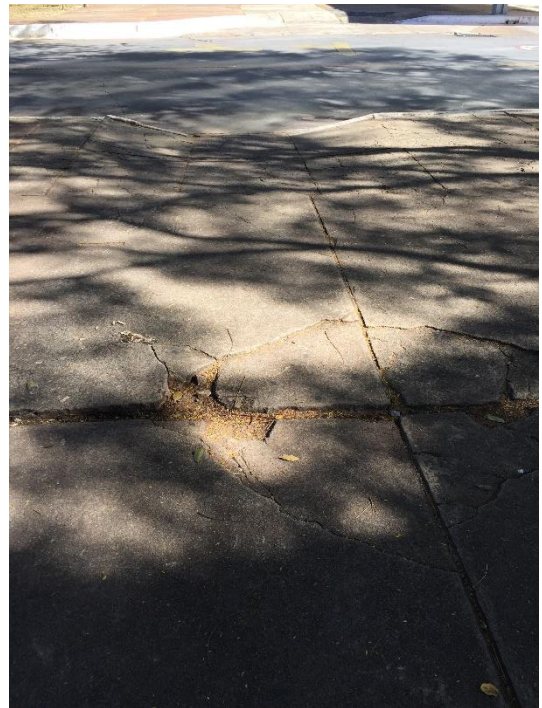
Figura 4.52 Buraco próximo a rampa de acesso

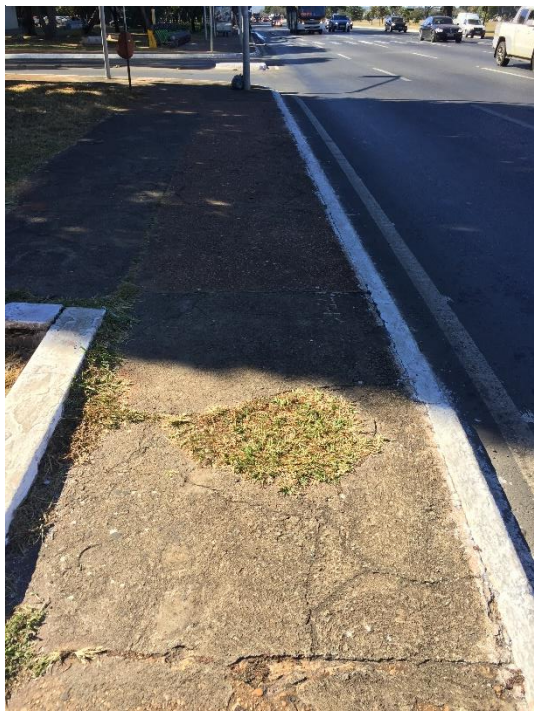
Figura 4.55 Buraco no local onde a faixa livre tem menor tamanho útil

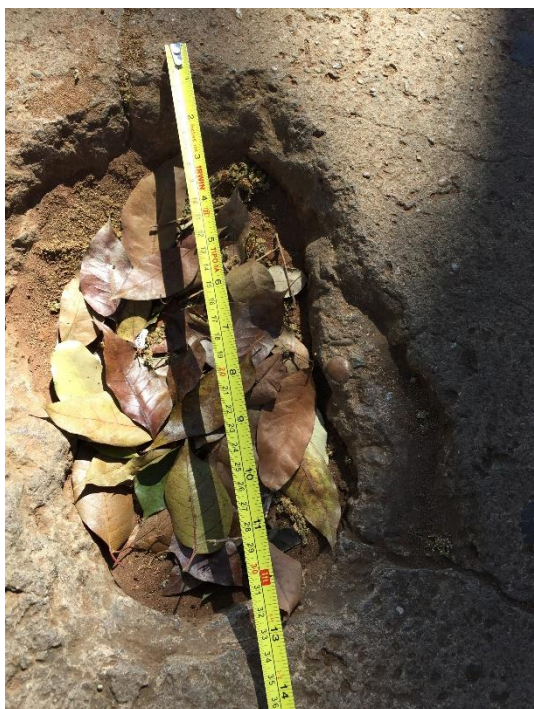
Figura 4.60 Buraco em faixa livre

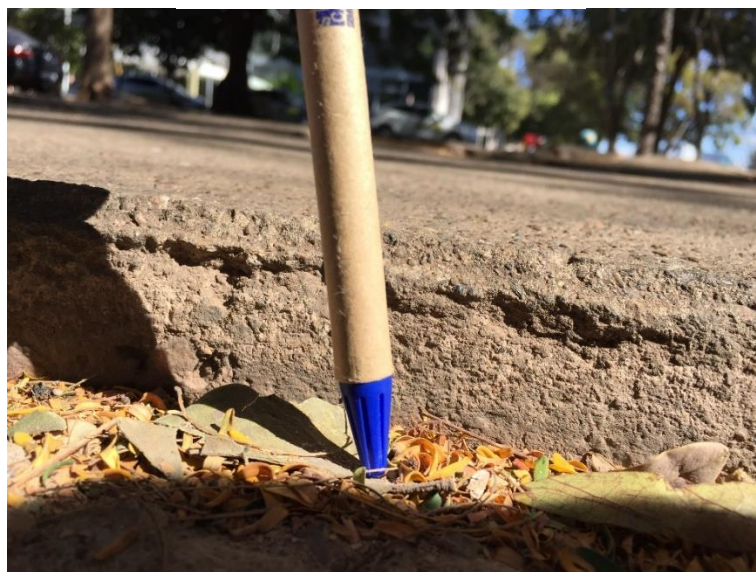
Figura 4.64 Altura de desnível na
descontinuidade

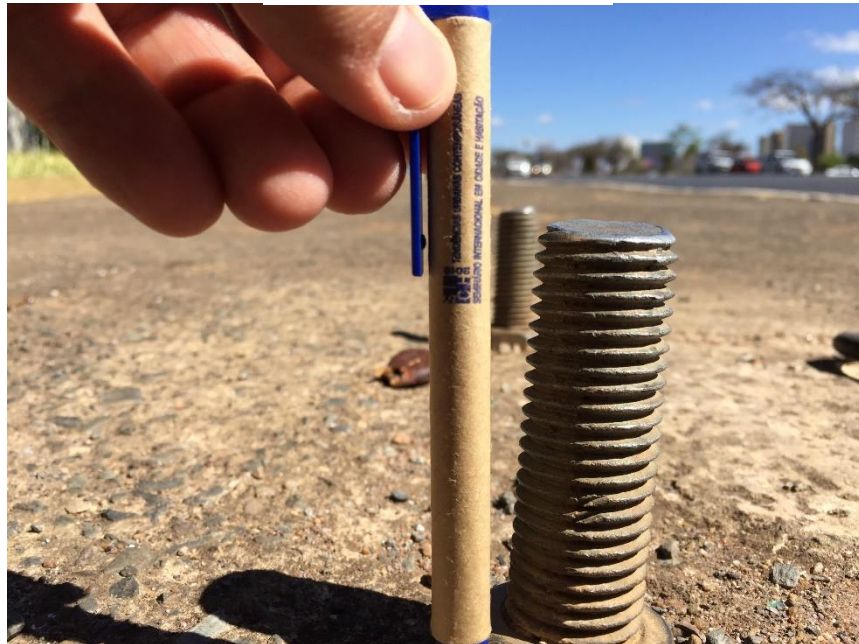
Figura 4.68 Parafuso expostos na faixa livre

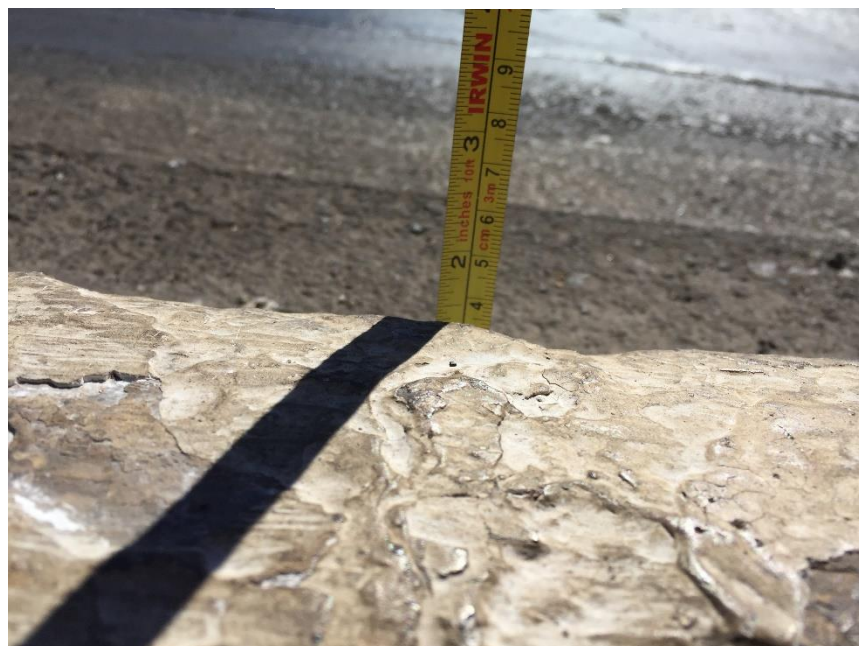
Figura 4.67 Altura do meio fia próximo a faixa de pedestres

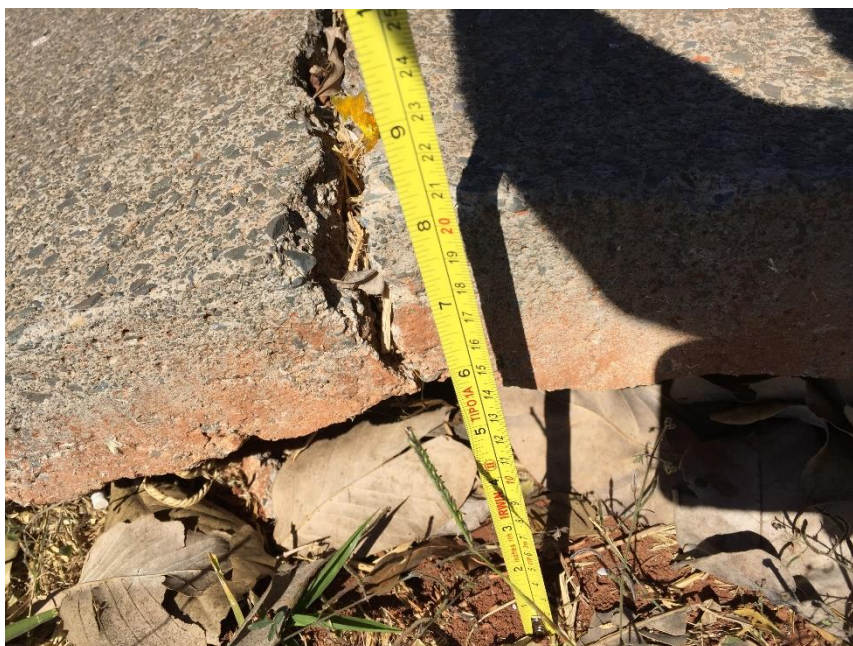
Figura 4.75 Dimensões da descontinuidade

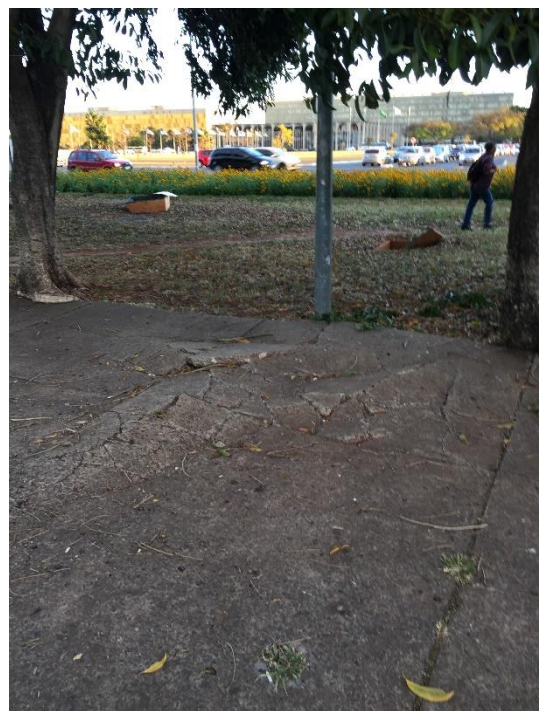
Figura 4.79 Manifestação patológica por esforços causados pelas raízes das árvores

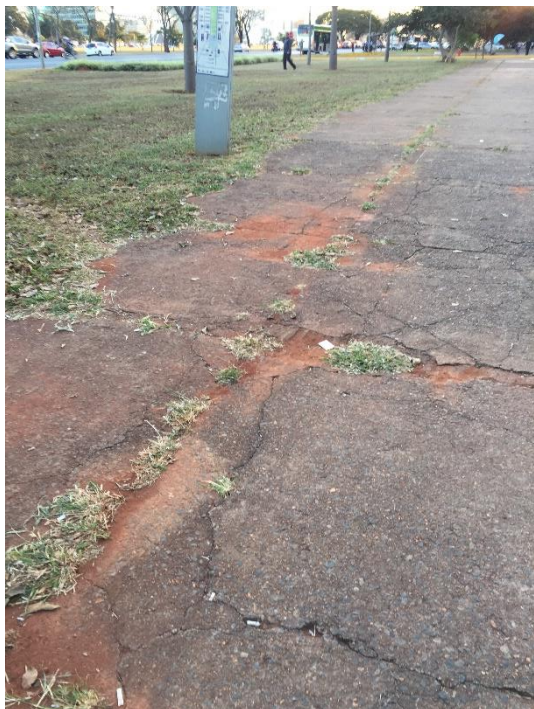
Figura 4.80 Desnívelamento por manifestação patológica de desagregação superficial

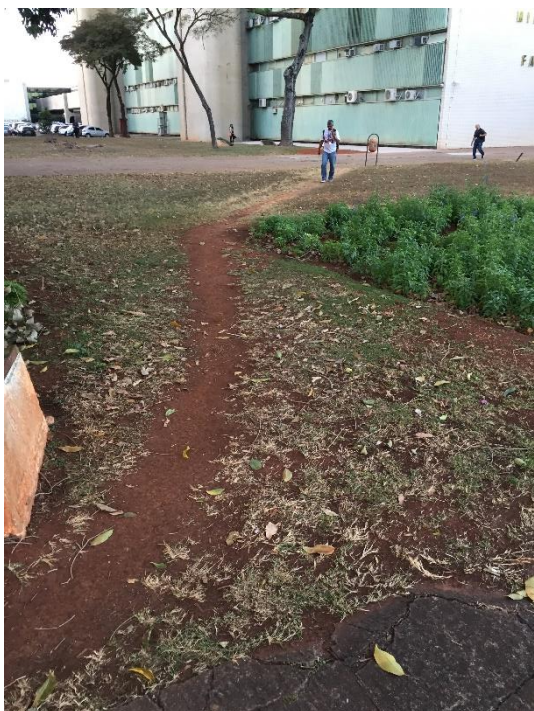
Figura 4.85 Caminho de rato ligando as duas frentes da calçada

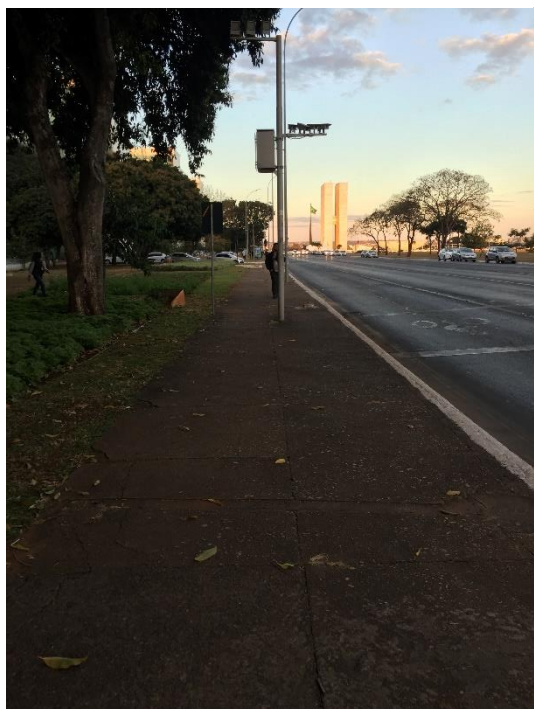
Figura 4.86 Poste no meio da faixa livre

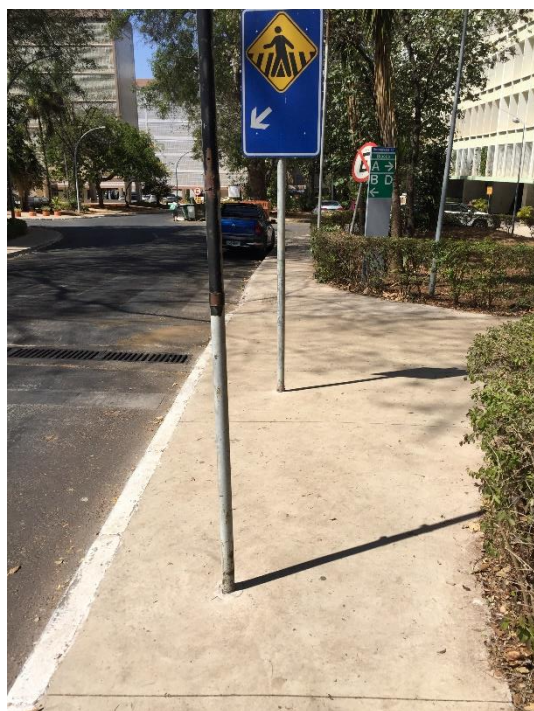
Figura 4.90 Placas como obstáculos
