Centro Universitário de Brasília
Instituto CEUB de Pesquisa e Desenvolvimento - ICPD

TÍTULO: Análise das Metodologias de depreciação dos imóveis e vida útil

Iberê Pinheiro de Oliveira *

* Trabalho apresentado ao Centro Universitário de Brasília (UniCEUB/ICPD) como pré-requisito para obtenção de Certificado de Conclusão de Curso de Pós-graduação *Lato Sensu* em Projeto, Execução e Manutenção de Edificações, sob orientação do Prof Dr. João da Costa Pantoja.

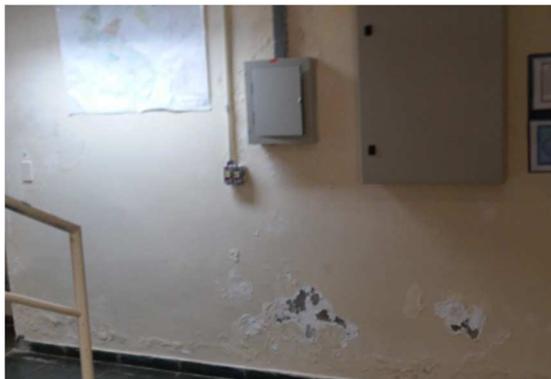
ESTUDO DE CASO 1- CDD LAGO NORTE - Sabemos que uma parede com infiltrações visíveis pode perfeitamente afetar o quadro elétrico (QDE), conforme verificado na foto da etapa Elétrica (figura 4). Mesmo adotando a Instalação Elétrica como Nova (fator “a” para Ross-Heidecke), a ação da umidade existente na parede onde foi instalado o QDE, oferece riscos e perda da Vida Útil. Sabemos que o efeito seguinte da umidade na parede é afetar o revestimento eletrostático do quadro, possibilitando o início de condutibilidade da carcaça com riscos de surto elétrico.

Figura 4 -ESTUDO DE CASO 1 - CDD LAGO NORTE- Quadro Elétrico instalado em parede com infiltrações

O estudo de caso 1 - É pouco eficiente recuperarmos o QDE se ele está instalado na alvenaria embaixo de um vazamento, com risco de paralização do edifício e interdição do uso. Existe aqui uma nova variável que correlaciona a depreciação da alvenaria e a rede elétrica nela fixada.

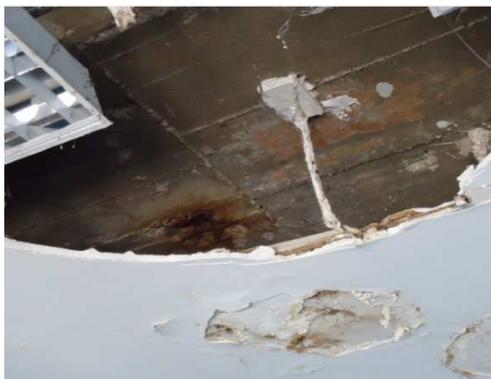
ESTUDO DE CASO 2- Ed. PASTEUR – Neste caso, temos as infiltrações já afetando as lajes e um processo de oxirredução das armaduras das lajes (figura 5). Certamente exigiria uma atenção maior em algumas vigas e lajes da estrutura.

Figura 5 - ESTUDO DE CASO 2 - Ed. PASTEUR - Armadura das lajes com sinais de oxirredução.

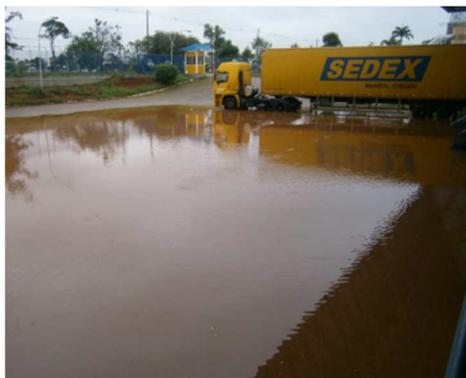
ESTUDO DE CASO 3- TECA/ AEROPORTO – Este estudo de caso é interessante pois indica um grande galpão em estrutura metálica e podemos perceber que as ações nas etapas seguem também uma correlação. O sistema de Drenagem no imóvel acusa problemas (figura 6).

Figura 6 - ESTUDO DE CASO 3 - TECA AEROPORTO - sistema de drenagem ineficiente

O peso de 4,2 estabelecido para sistema hidráulico - (tirado de índices reais das obras), quando convertido em valores, não é suficiente para recuperarmos todos os danos do calçamento, reforço das fundações, recuperação das alvenarias e outros.

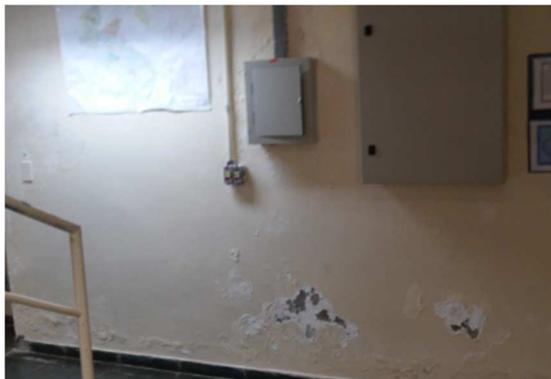
ESTUDO DE CASO 1- CDD LAGO NORTE - Sabemos que uma parede com infiltrações visíveis pode perfeitamente afetar o quadro elétrico (QDE), conforme verificado na foto da etapa Elétrica (figura 4). Mesmo adotando a Instalação Elétrica como Nova (fator “a” para Ross-Heidecke), a ação da umidade existente na parede onde foi instalado o QDE, oferece riscos e perda da Vida Útil. Sabemos que o efeito seguinte da umidade na parede é afetar o revestimento eletrostático do quadro, possibilitando o início de condutibilidade da carcaça com riscos de surto elétrico.

Figura 4 -ESTUDO DE CASO 1 - CDD LAGO NORTE- Quadro Elétrico instalado em parede com infiltrações

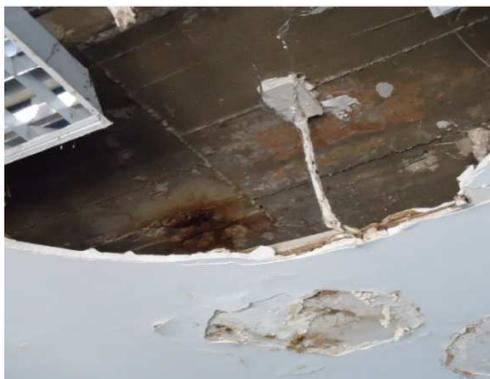
ESTUDO DE CASO 2- Ed. PASTEUR – Neste caso, temos as infiltrações já afetando as lajes e um processo de oxirredução das armaduras das lajes (figura 5). Certamente exigiria uma atenção maior em algumas vigas e lajes da estrutura.

Figura 5 - ESTUDO DE CASO 2 - Ed. PASTEUR - Armadura das lajes com sinais de oxirredução.

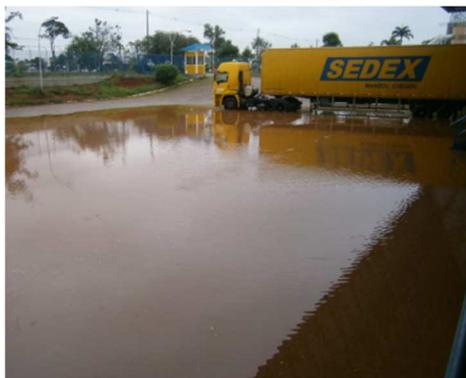
ESTUDO DE CASO 3- TECA/ AEROPORTO – Este estudo de caso é interessante pois indica um grande galpão em estrutura metálica e podemos perceber que as ações nas etapas seguem também uma correlação. O sistema de Drenagem no imóvel acusa problemas (figura 6).

Figura 6 - ESTUDO DE CASO 3 - TECA AEROPORTO - sistema de drenagem ineficiente

O peso de 4,2 estabelecido para sistema hidráulico - (tirado de índices reais das obras), quando convertido em valores, não é suficiente para recuperarmos todos os danos do calçamento, reforço das fundações, recuperação das alvenarias e outros.

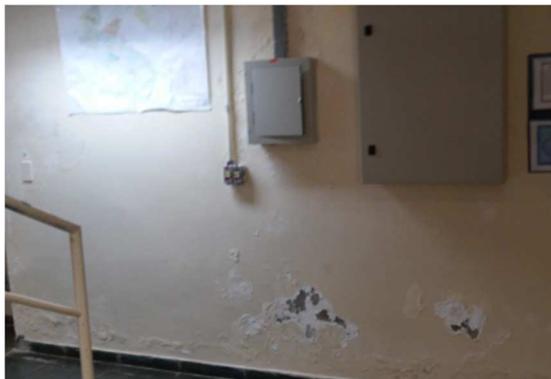
ESTUDO DE CASO 1- CDD LAGO NORTE - Sabemos que uma parede com infiltrações visíveis pode perfeitamente afetar o quadro elétrico (QDE), conforme verificado na foto da etapa Elétrica (figura 4). Mesmo adotando a Instalação Elétrica como Nova (fator “a” para Ross-Heidecke), a ação da umidade existente na parede onde foi instalado o QDE, oferece riscos e perda da Vida Útil. Sabemos que o efeito seguinte da umidade na parede é afetar o revestimento eletrostático do quadro, possibilitando o início de condutibilidade da carcaça com riscos de surto elétrico.

Figura 4 -ESTUDO DE CASO 1 - CDD LAGO NORTE- Quadro Elétrico instalado em parede com infiltrações

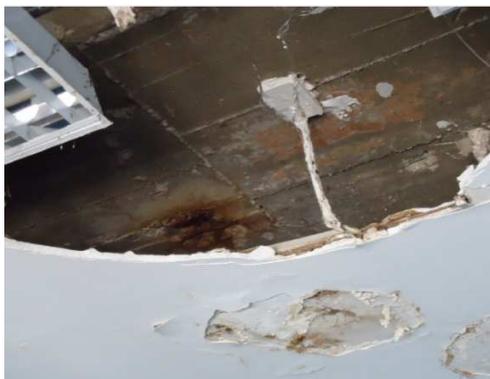
ESTUDO DE CASO 2- Ed. PASTEUR – Neste caso, temos as infiltrações já afetando as lajes e um processo de oxirredução das armaduras das lajes (figura 5). Certamente exigiria uma atenção maior em algumas vigas e lajes da estrutura.

Figura 5 - ESTUDO DE CASO 2 - Ed. PASTEUR - Armadura das lajes com sinais de oxirredução.

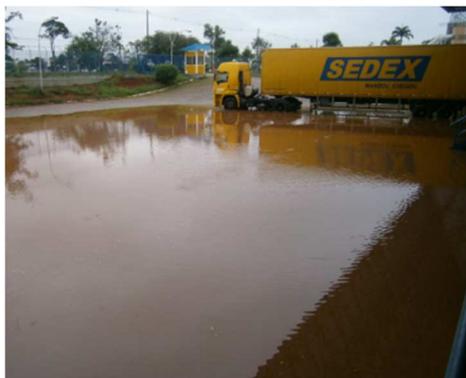
ESTUDO DE CASO 3- TECA/ AEROPORTO – Este estudo de caso é interessante pois indica um grande galpão em estrutura metálica e podemos perceber que as ações nas etapas seguem também uma correlação. O sistema de Drenagem no imóvel acusa problemas (figura 6).

Figura 6 - ESTUDO DE CASO 3 - TECA AEROPORTO - sistema de drenagem ineficiente

O peso de 4,2 estabelecido para sistema hidráulico - (tirado de índices reais das obras), quando convertido em valores, não é suficiente para recuperarmos todos os danos do calçamento, reforço das fundações, recuperação das alvenarias e outros.
