**Centro Universitário de Brasília  
Instituto CEUB de Pesquisa e Desenvolvimento - ICPD**

## **AVALIAÇÃO DO TRATAMENTO DE TRINCAS NA RECUPERAÇÃO DE REVESTIMENTOS DE FACHADA**

**Alanna Tonhá Macedo\***

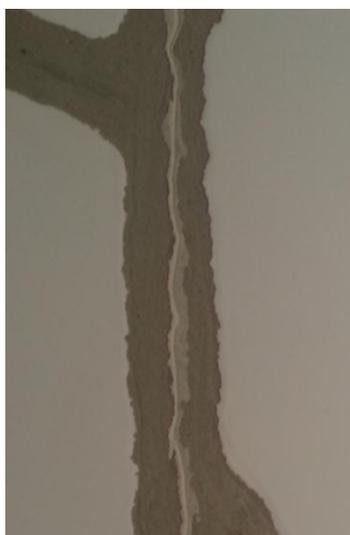
Figura 3 - Aplicação do selante na abertura.

Tanto para a execução das juntas, quanto para a recuperação das fissuras, foi adotada a mesma metodologia. Inicialmente, realizou-se a abertura especificada com o riscador de fórmica. Após a limpeza, procedeu-se com o preenchimento da fresta com selante à base de poliuretano, com o cuidado de não espalhá-lo nas laterais, conforme figura 3.

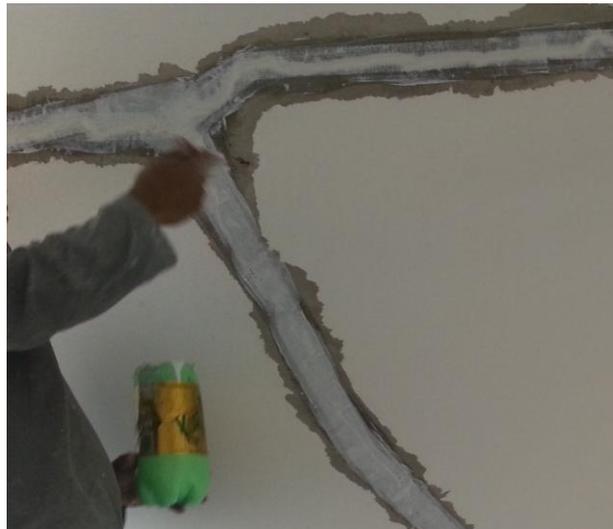
Figura 4 - Aplicação de véu fino.

Em seguida, aplicou-se o véu fino (geotêxtil VP40), com 5 cm de largura (Figura 4), massa corrida com 25% de adesivo acrílico Baucryl 10000 e, por fim, ancorou-se a tela de fibra de vidro, como mostrado na figura 5. O procedimento foi finalizado com a execução do acabamento final após três dias.

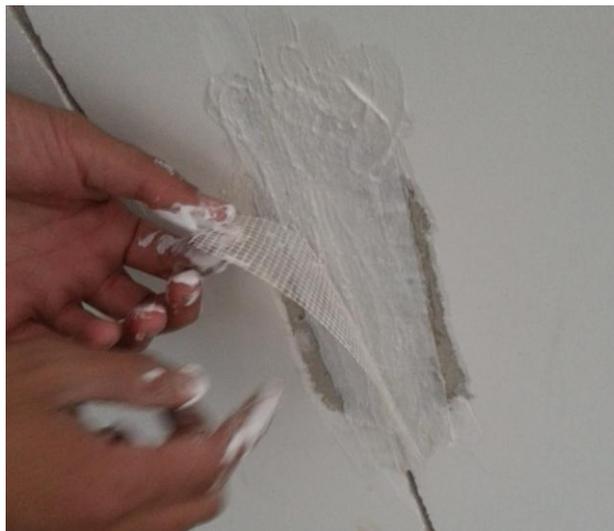
Figura 5 - Camada de massa corrida com tela de fibra de vidro.

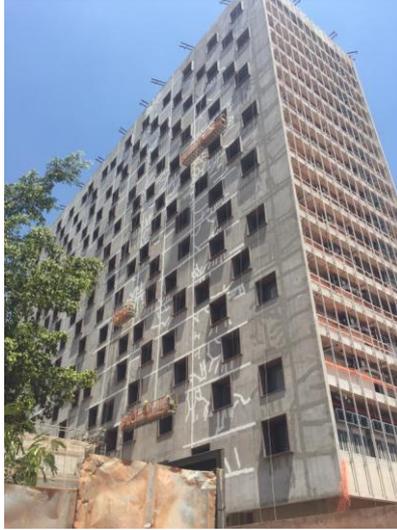
Figura 6 – Fachada da edificação durante o tratamento.

As figuras 6 e 7 mostram algumas etapas do processo de recuperação da fachada do empreendimento estudado.

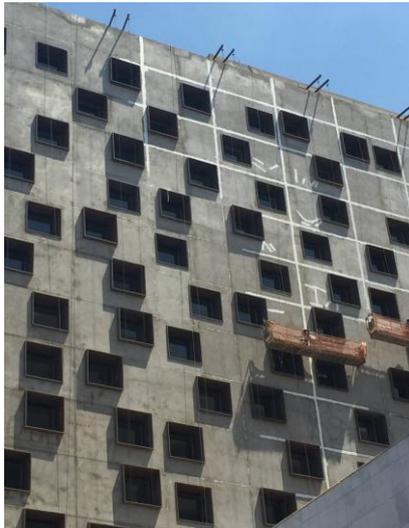
Figura 7 – Detalhe da fachada durante a recuperação.

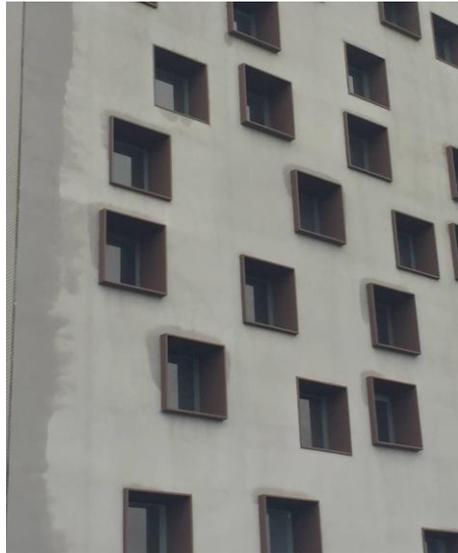
acúmulo de umidade – devido ao vazio existente entre o selante e as camadas de recuperação –, destacando-as do restante do plano, e prejudicando a estética da edificação, como mostra a figura 8. Por se tratar de um revestimento mineral, a água proveniente da chuva infiltra no revestimento com mais facilidade.

Figura 8 – Acúmulo de água nos pontos recuperados (fachada “manchada”).

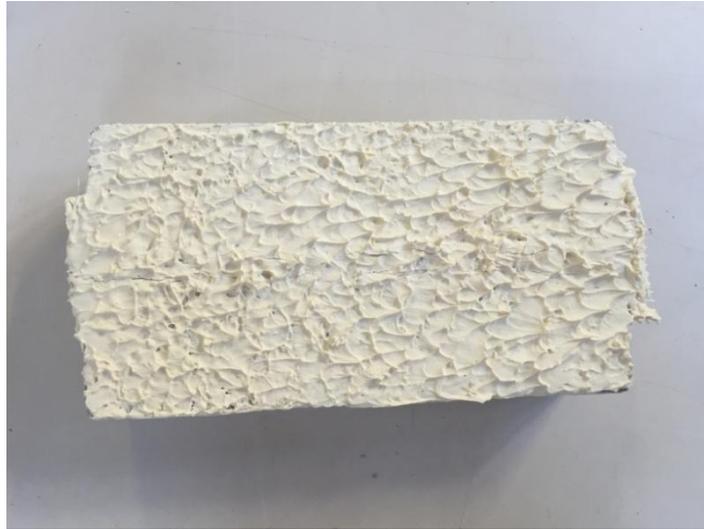
ETAPAS DE MOVIMENTAÇÃO	CORPOS DE PROVA	
	04	12
1 mm	Sem fissura	Sem fissura
2 mm	Sem fissura	Sem fissura
3 mm	Início de fissuração ( $< 1$ mm)	Sem fissura
4 mm	Aparecimento de trincas ( $> 1$ mm)	Início de fissuração ( $< 1$ mm)
5 mm	Aumento da abertura das trincas (aprox. 2 mm)	Aumento da abertura das trincas (aprox. 2mm)

Após a retirada dos corpos de prova 04 e 12 do equipamento, verificou-se que as trincas permaneceram aparentes mesmo sem a ação de nenhuma carga, conforme Figura 28.

Figura 28 – Corpo de prova 12 após o ensaio.

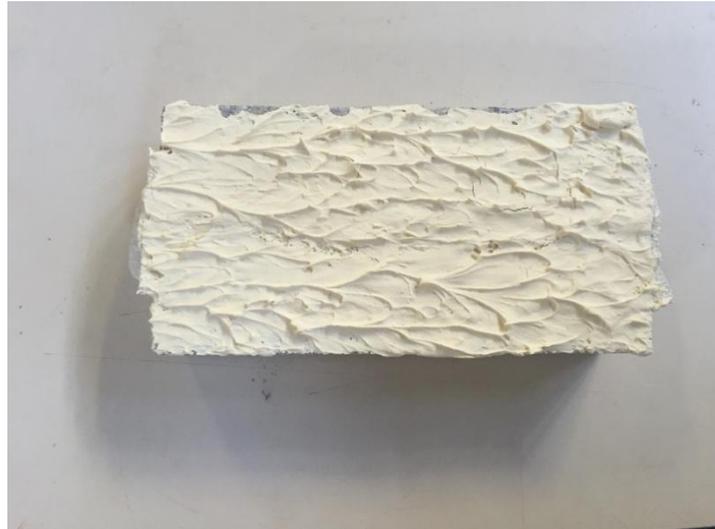
ETAPAS DE MOVIMENTAÇÃO	CORPOS DE PROVA	
	03	11
1 mm	Sem fissura	Sem fissura
2 mm	Sem fissura	Sem fissura
3 mm	Sem fissura	Início de fissuração ( $< 1$ mm)
4 mm	Sem fissura	Aumento de fissuras
5 mm	Início de fissuração ( $< 1$ mm)	Aparecimento de trincas ( $> 1$ mm)
6 mm	Aumento de fissuras	Aumento da abertura das trincas (aprox. 2 mm)
7 mm	Aumento de fissuras	-
8 mm	Aparecimento de trincas ( $> 1$ mm)	-

Depois de retirar os corpos de prova do torno de bancada, verificou-se que as fissuras continuaram aparentes mesmo sem a ação de nenhuma carga (Figura 29).

Figura 29 – Corpo de prova 11 após o ensaio.

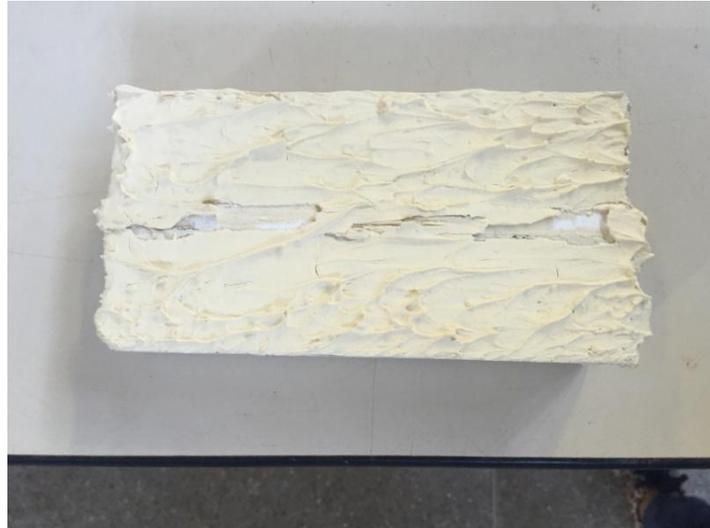
ETAPAS DE MOVIMENTAÇÃO	CORPOS DE PROVA	
	07	13
1 mm	Início de fissuração ( $< 1\text{ mm}$ )	Sem fissura
2 mm	Aparecimento de trincas ( $> 1\text{ mm}$ )	Início de fissuração ( $< 1\text{ mm}$ )
3 mm	Aumento da abertura das trincas (aprox. 2 mm)	Aparecimento de trincas ( $> 1\text{ mm}$ )
4 mm	Aumento de trincas	Aumento de trincas
5 mm	Aumento de trincas	Aumento da abertura das trincas (aprox. 2 mm)

Em ambos os corpos de prova, após a retirada do torno de bancada, houve o deslocamento da textura acrílica aplicada no acabamento final, como mostrado na Figura 23.

Figura 30 – Corpo de prova 13 após o ensaio.

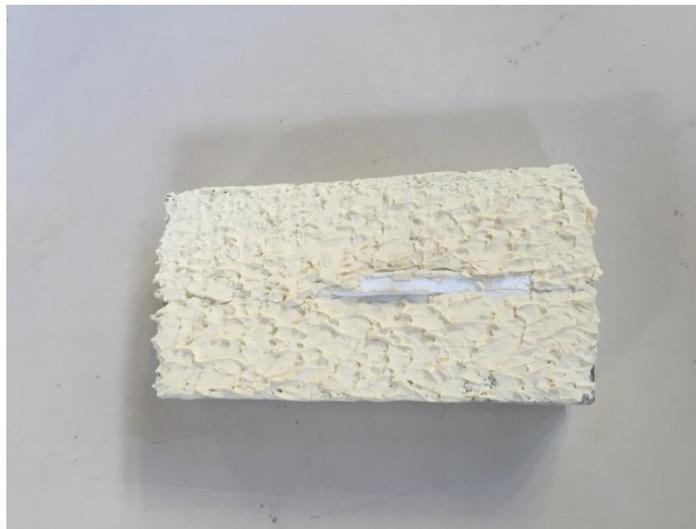
ETAPAS DE MOVIMENTAÇÃO	CORPOS DE PROVA	
	05	06
1 mm	Sem fissura	Sem fissura
2 mm	Sem fissura	Aparecimento de trincas (> 1mm)
3 mm	Início de fissuração (< 1 mm)	Aumento de trincas

4 mm	Aparecimento de trincas (> 1mm)	Aumento da abertura das trincas (aprox. 2 mm)
5 mm	Aumento de trincas	Aumento de trincas
6 mm	Aumento da abertura das trincas (aprox. 2 mm)	-

O corpo de prova 05 apresentou deslocamento da textura após a retirada do equipamento, e o poliuretano usado para selar a abertura descolou, expondo completamente a abertura (Figura 31). Já o corpo de prova 06, sem aplicação de nenhuma carga, permaneceu com trincas superiores a 2 mm.

Figura 31 – Corpo de prova 13 após o ensaio.
