**Centro Universitário de Brasília
Instituto CEUB de Pesquisa e Desenvolvimento - ICPD**

**TECNOLOGIA DE TRATAMENTOS DE FISSURAS EM FACHADAS DE
REVESTIMENTO EM PINTURA: UM ESTUDO DE CASO**

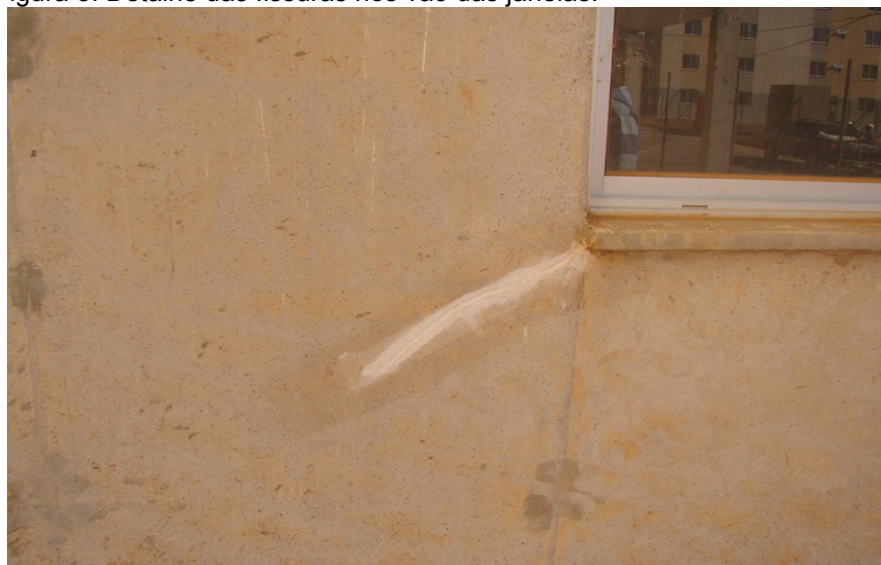
Figura 8: Detalhe das fissuras nos vão das janelas.

Nos métodos construtivos é muito comum o surgimento de fissuras nas aberturas dos vãos decorrentes da não utilização de vergas e contravergas. No caso das tecnologia de parede de concreto é pela ausência de aço para travar a movimentação dos esforços, dissipando a energia no vão das janelas. A figura 8, demonstra exemplos desta movimentação.

Para evitar à ocorrência dessas fissuras as aberturas devem receber reforços com a colocação de aço dimensionado para dissipar as tensões nos canto das janelas.

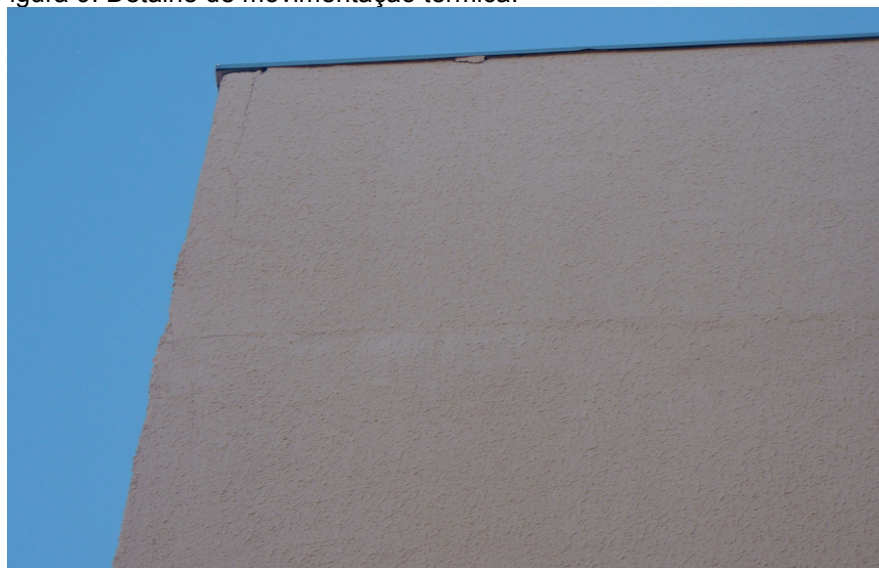
Figura 9: Detalhe de movimentação térmica.

Esta patologia ocorre decorrente a movimentação térmica causada pela variação de temperaturas que provoca aumento volumétrico. Ao se resfriar as restrições impostas aos materiais provocam deslocamentos diferenciais com os surgimentos de aberturas de fissuras, conforme Figura 9, a seguir:

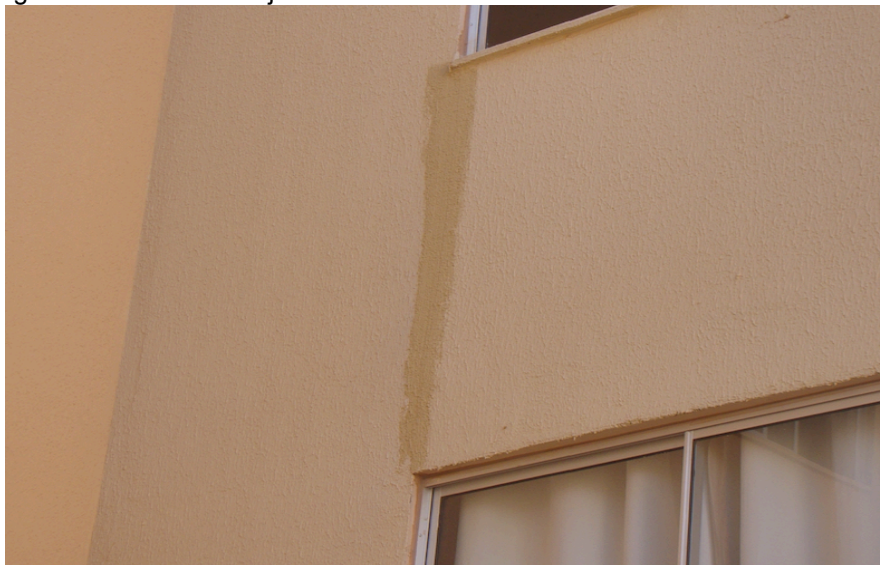
Figura 10: Detalhe das janelas na fachada.

Na fachada do prédio (Figura 10), observam-se fissuras nos vãos das janelas. As fissuras como pode-se verificar já foram regularizadas. No entanto, no ato construtivo o aço não conseguiu dissipar as tensões nos cantos das janelas, fato pela qual, as fissuras foram na direção vertical.

Os vãos de janelas ocorrem as fissuras que são combatidas com telas poliéster. As telas são excelentes para dissipar as tensões. Além das telas é aconselhado a utilização de pintura elástica encorpada.

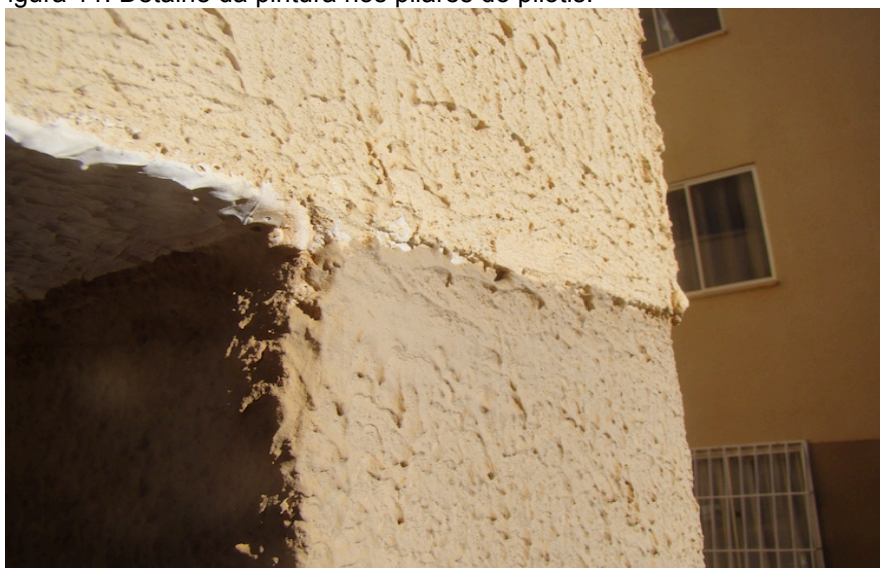
Figura 11: Detalhe da pintura nos pilares do pilotis.

O cronograma da obra tinha como premissa executar a pintura de cima para baixo, sendo assim, a fachada do prédio era totalmente pintada e deixavam a pintura do pilotis para uma segunda etapa de pintura. Observando e analisando essa técnica, foram identificados algumas falha na pintura permitindo infiltração na emenda do cobrimento da textura, figura 11. A Construtora acabou confienciando que alguns apartamentos tiveram infiltração em seus ambientes internos com frequência no período das chuvas.

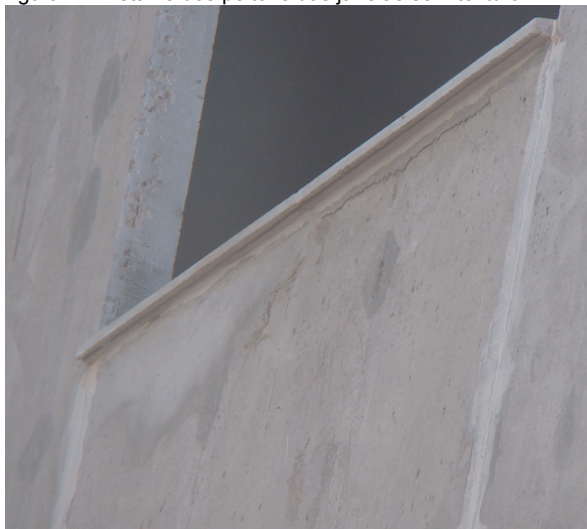
Figura 12: Detalhe dos peitoris das janelas sem textura.

Nas janelas tem a previsão de instalação dos peitoris com a pingadeira, figura 12. No entanto, na execução da aplicação da textura, a obra não executou corretamente e aplicou a textura deixando vazios em seu cobrimento e tem acabou vedando os sucus da pingadeira, tornando inútil sua utilidade, figura 13.

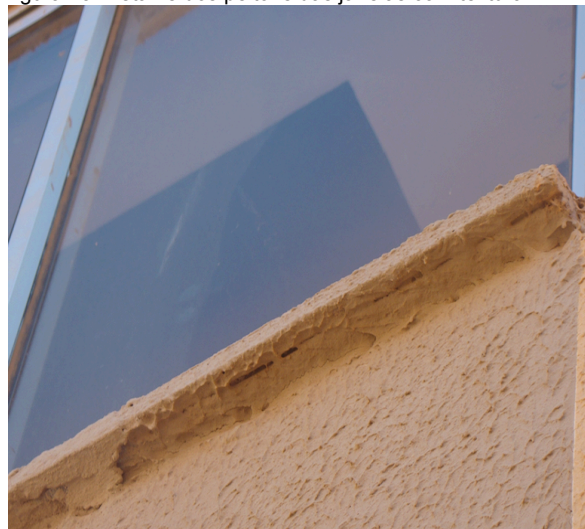
Figura 13: Detalhe dos peitoris das janelas com textura.

A água pode infiltrar no encontro das emendas do revestimento em textura. Possibilitando infiltrações nas paredes e estruturas e ainda podendo causar deslocamento da textura, eflorescência e outras patologias.

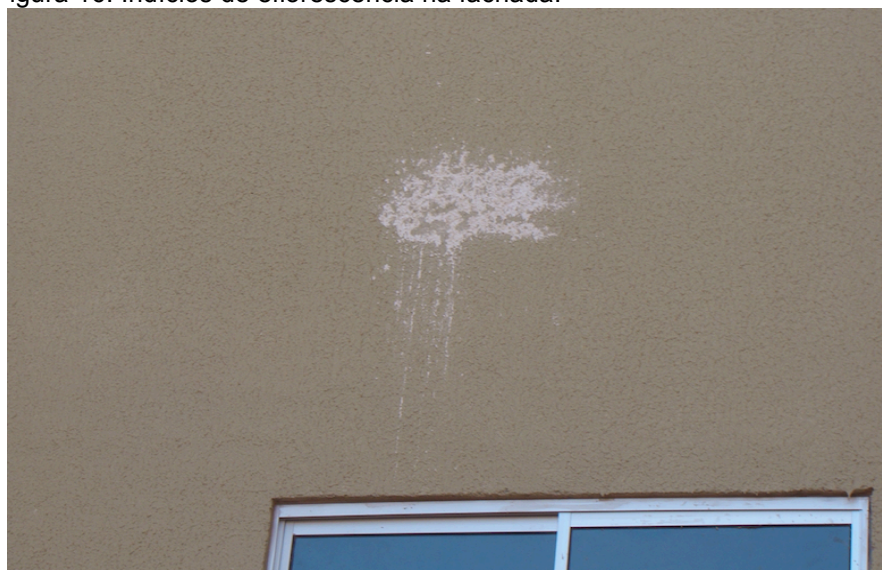
Figura 16: Indícios de eflorescência na fachada.

Já na figura 16 identificou-se patologia de eflorescência. Esta região da fachada foi pintada com prazo de execução muito curto. Assim há a possibilidade de não ter havido a cura completa para ter iniciado a aplicação de textura na fachada, possibilitando a presença de patologias como a eflorescência.

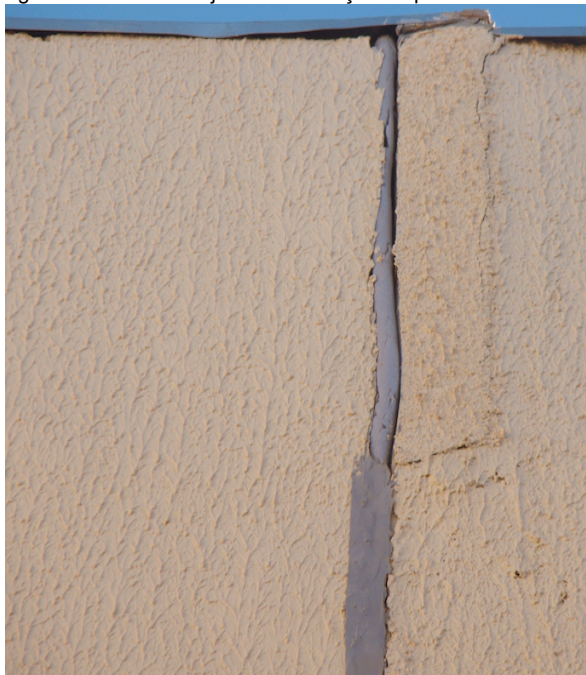
Figura 14: Detalhe da junta de dilatação no platibanda.

A figura 14 retrata a ausência da vedação da junta de dilatação utilizando o PU, somente foi utilizado o EPS neste trecho. Já na figura 15 a PU está rasgado e não houve manutenção.

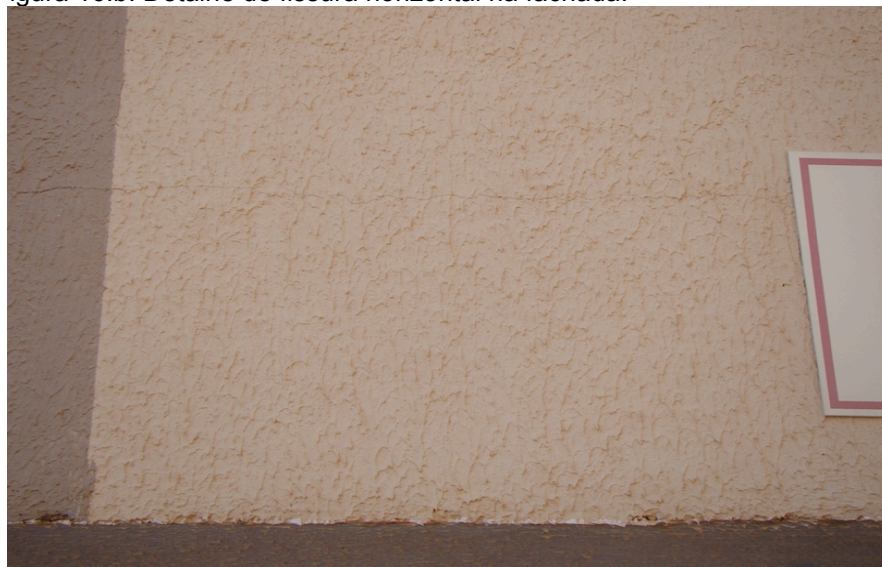
Figura 16.b: Detalhe de fissura horizontal na fachada.

Na fachada dos condomínios há presença de fissuras horizontais, possivelmente provenientes da retração na parede de concreto, figura 16.b. Essas fissuras ocorrem na fachada próximo ao platibanda e próximo ao pilotis.

As fissuras demonstradas como retração ocorrem devido ao encurtamento e dilatação das lajes, no caso da fachada a movimentação laje do pilotis e da laje do 3º pavimento e na fissura vertical no pilotis e pela movimentação do radier na fundação/ piso do pilotis.

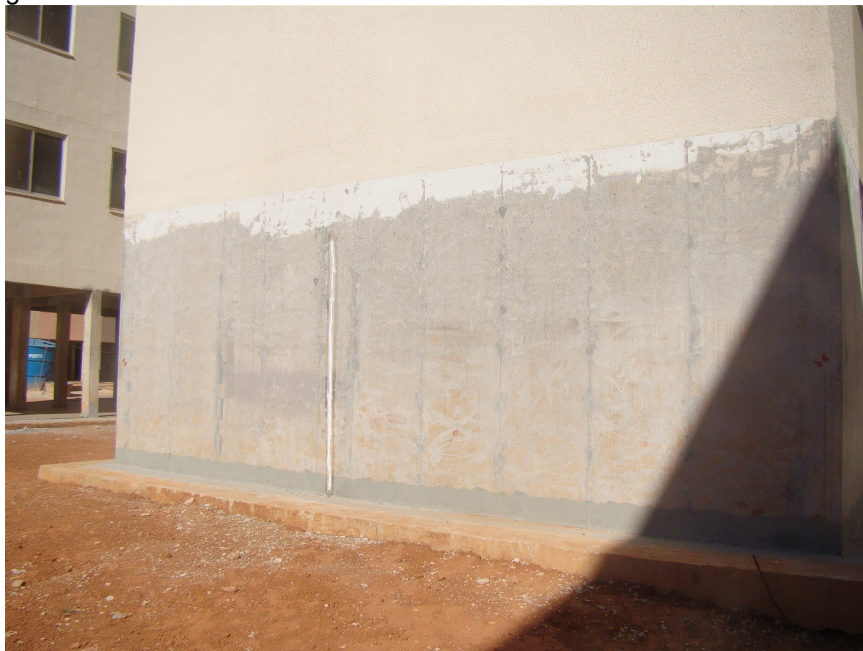
Figura 17: Detalhe de fissuras verticais na fachada.

No pilotis as fissuras de retração são no sentido vertical, figura 17. Essas fissuras aparecem no meio da parede do pilotis.
