**CENTRO UNIVERSITÁRIO DE BRASÍLIA  
FACULDADE DE TECNOLOGIA E CIÊNCIAS SOCIAIS APLICADAS  
CURSO: ENGENHARIA CIVIL**

**ESTUDO DE CASO DE PATOLOGIAS EM REVESTIMENTO CERÂMICO  
EM FACHADA DE UM EDIFÍCIO EM BRASÍLIA-DF**

**Monografia apresentada como exigência para obtenção do grau de Bacharelado em ENGENHARIA CIVIL do CENTRO UNIVERSITÁRIO DE BRASÍLIA.**

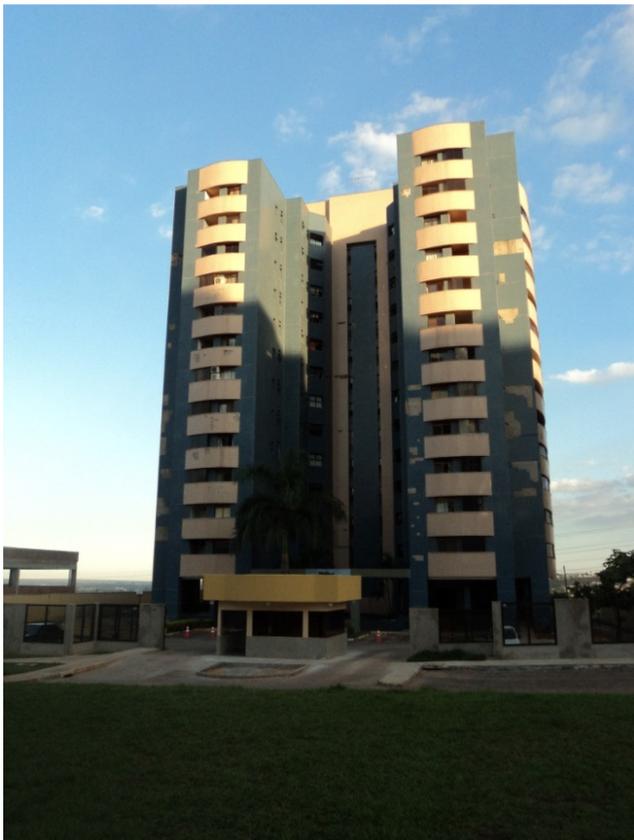
Quanto ao aspecto geral da edificação, observando principalmente os elementos de fachada, a edificação apresenta aparência de deterioração evidente e acelerada apesar de ter apenas 11 anos de construção.

Figura 5.1 – Edifício com descolamento do RCF.

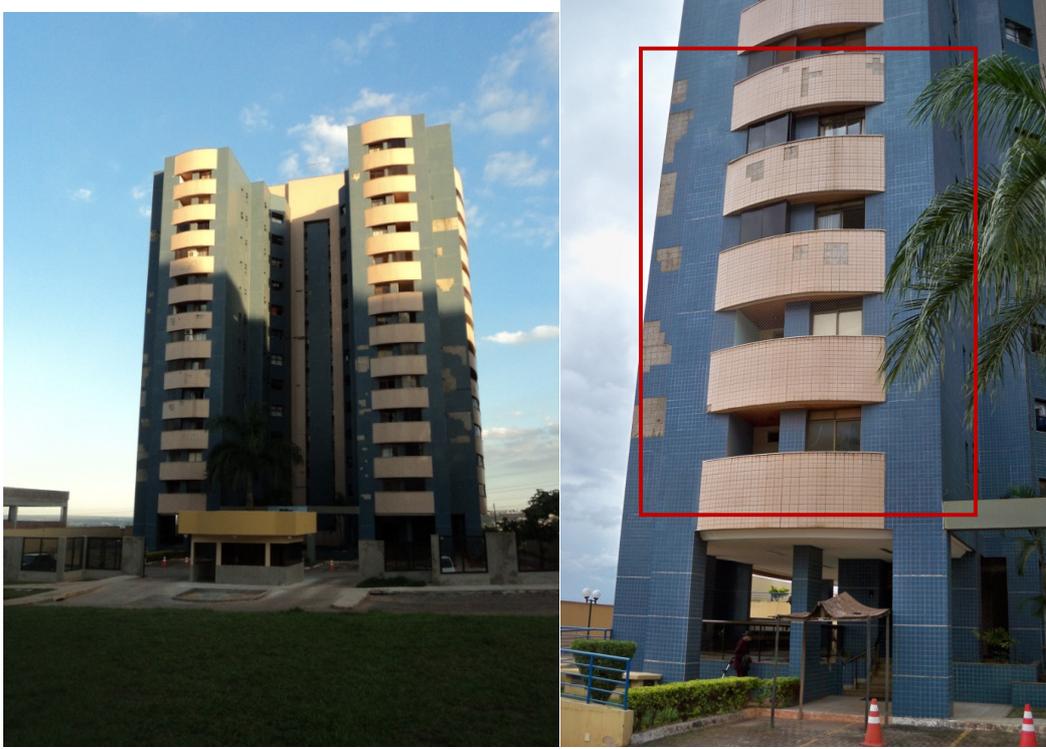
A primeira área a ser vistoriada foi à fachada frontal. Após verificação visual estimou-se por meio de fotogrametria aproximadamente uma porcentagem no valor de 31% de peças descoladas. O teste de som (percussão) no primeiro andar deu uma porcentagem estimada ainda maior de aproximadamente 53%. Conforme Figura 5.2.

Figura 5.2 – Fachada frontal e detalhe do lado esquerdo desta.

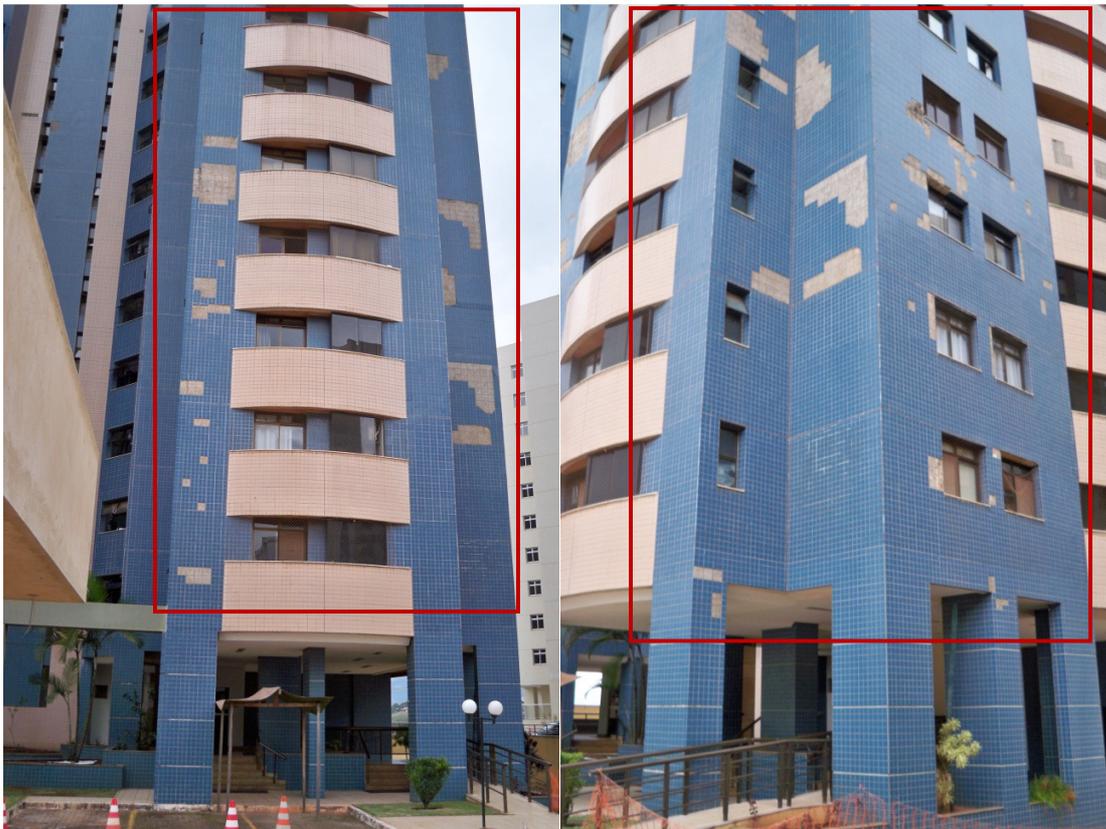
Nota-se, na Figura 5.3, áreas grandes com descolamento de revestimento. Nos pilares foram executadas juntas falsas, ou seja, sem preenchimento com material elastomérico, observar figura 5.4.

Figura 5.3 – Áreas de descolamento da cerâmica

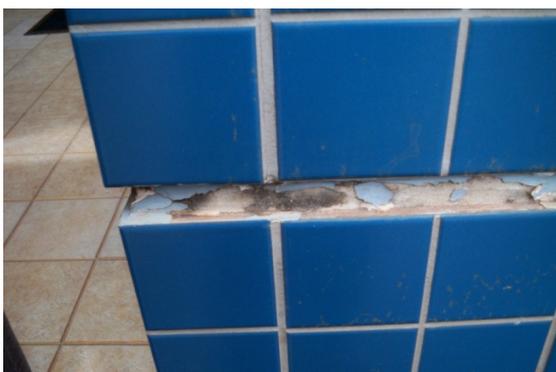
Figura 5.4 – Juntas falsas nos pilares do térreo

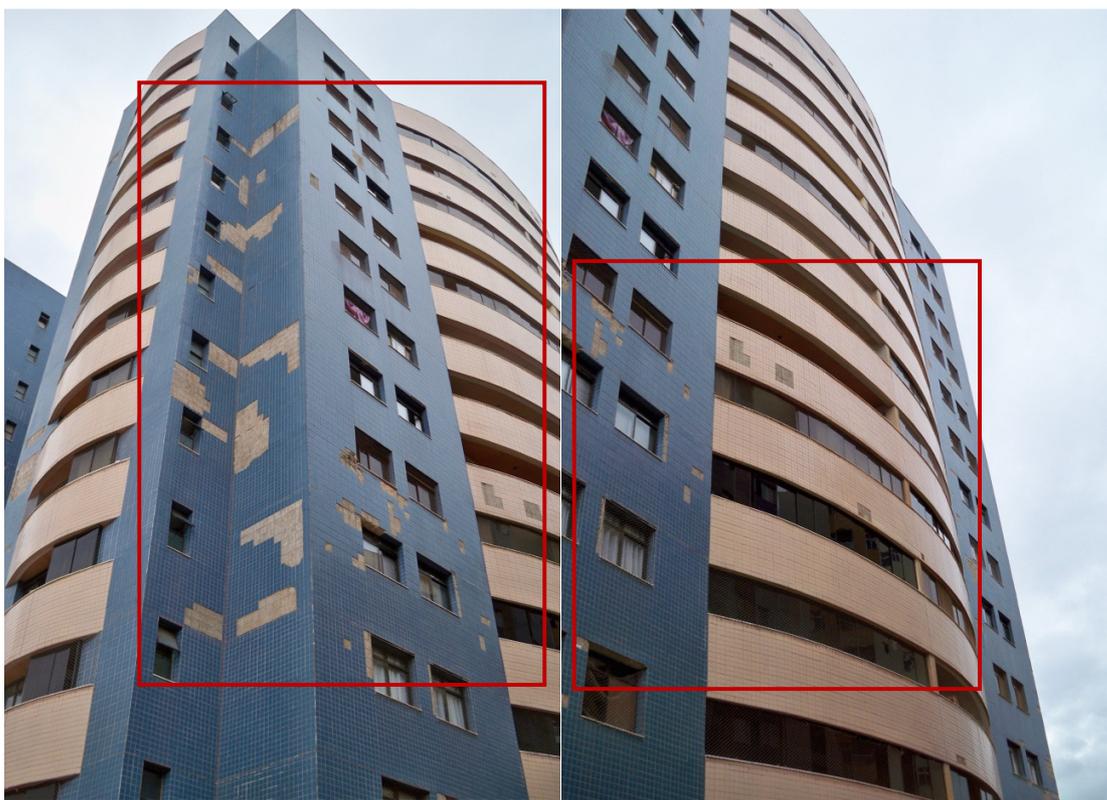
entorno de 53% nas áreas escolhidas. Nota-se que as áreas maiores de descolamento são as da pastilha de cor azul capri, mesmo assim as algumas áreas de cor argila nas varandas também apresentam esta patologia. Observar figura 5.5.

Figura 5.5 – Fachada da lateral direita.

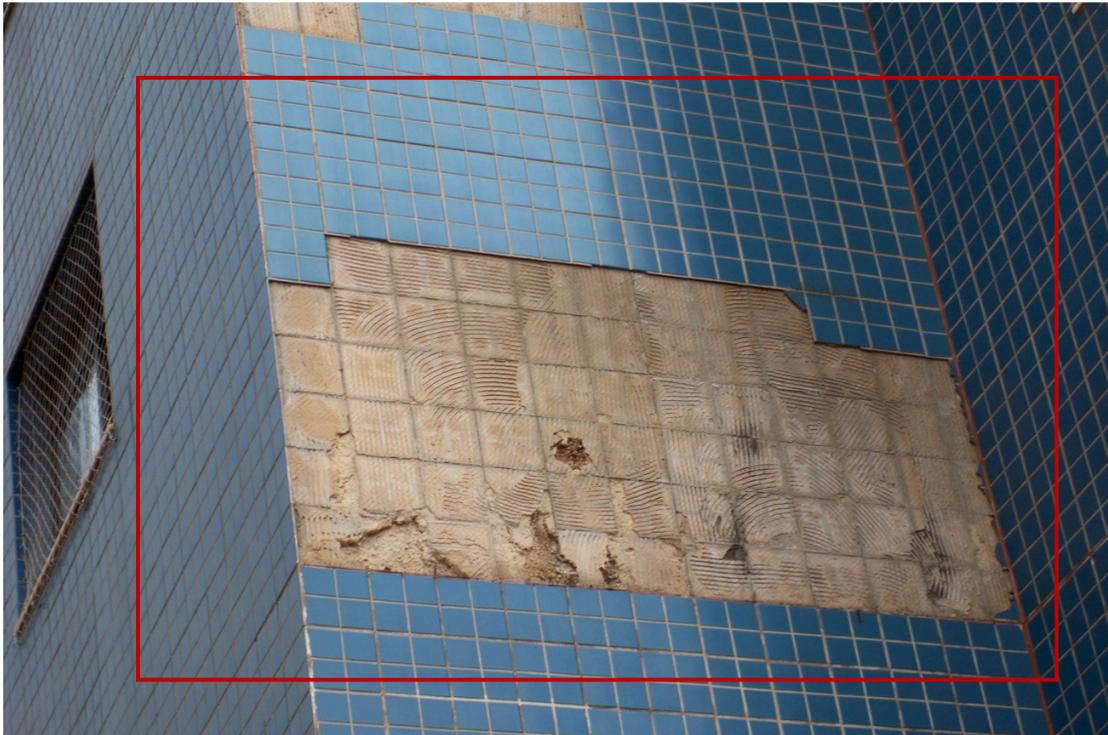
Na figura 5.6 podemos verificar a existência de áreas com a presença de descolamento devido a uma execução defeituosa na hora do assentamento da pastilha cerâmica. As ranhuras originadas pela desempenadeira ainda são visíveis.

Figura 5.6 – Detalhe de descolamento com ranhuras da desempenadeira visíveis.

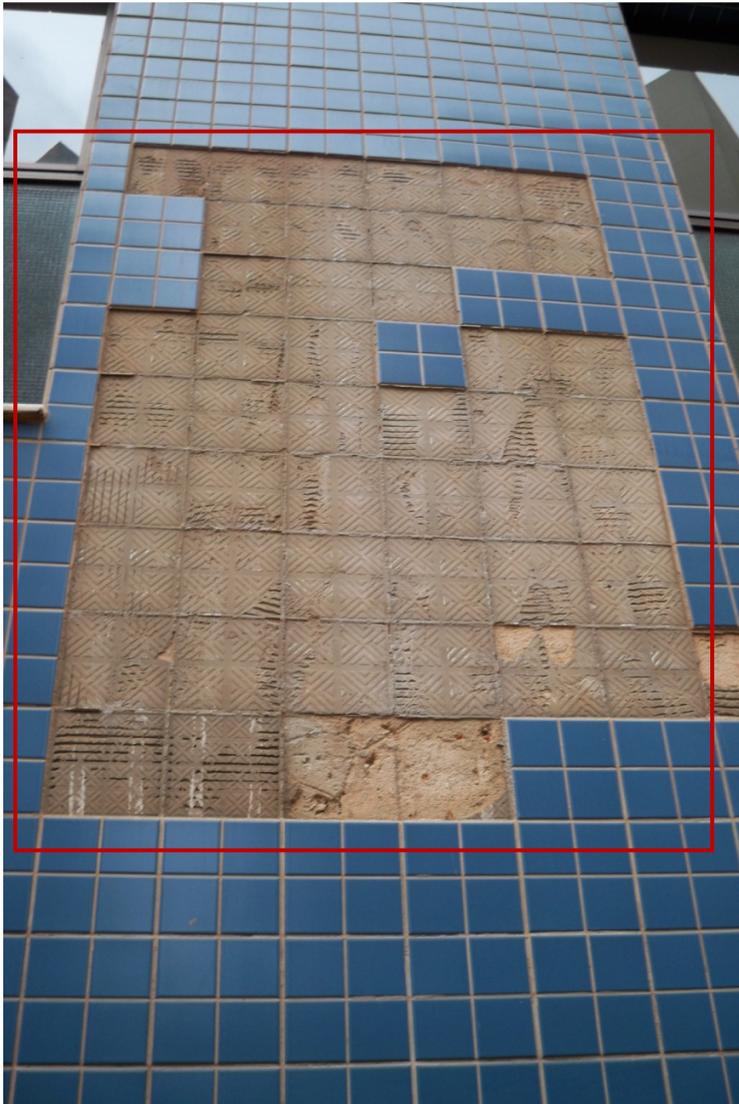
Na figura 5.7 pode-se observar um descolamento da pastilha cerâmica conjuntamente com a argamassa e deslocamento apenas da cerâmica e novamente se observa as ranhuras da desempenadeira .

Figura 5.7 – Detalhe de descolamento com ranhuras da desempenadeira visíveis.

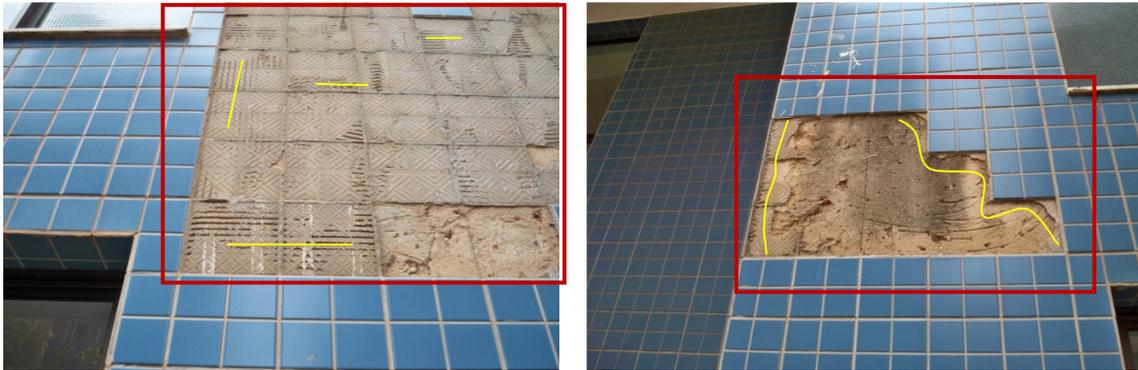
A Figura 5.8 apresenta uma situação mista onde, houve falha, tanto no assentamento da pastilha como também no processo de colagem da pastilha. Há falha da argamassa de assentamento conjuntamente com o emboço e sendo este ultimo com vazios próprios de uma execução deficiente.

Figura 5.8 – Detalhe de descolamento com ranhuras da desempenadeira visíveis.  
Fonte: Autor

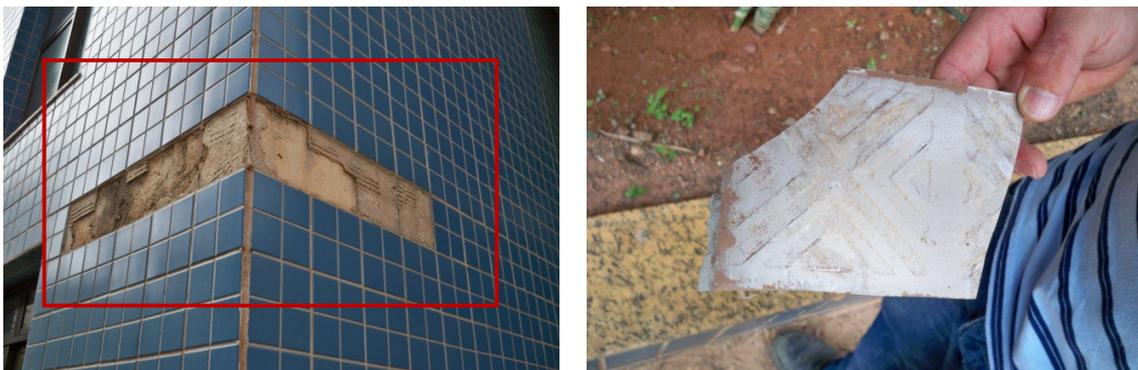
Na Figura 5.9 pode-se ver o mesmo descolamento por mal assentamento da pastilha assim como por falha na cola entre a argamassa e o emboço. Pode-se observar na foto da direita o resto de uma peça descolada da pastilha cor azul capri. É possível verificar que a cola não segurou a pastilha.

Figura 5.9 – Detalhe de descolamento misto ( foto da esquerda).Fragmento de pastilha descolada (foto da direita)  
Fonte: Autor

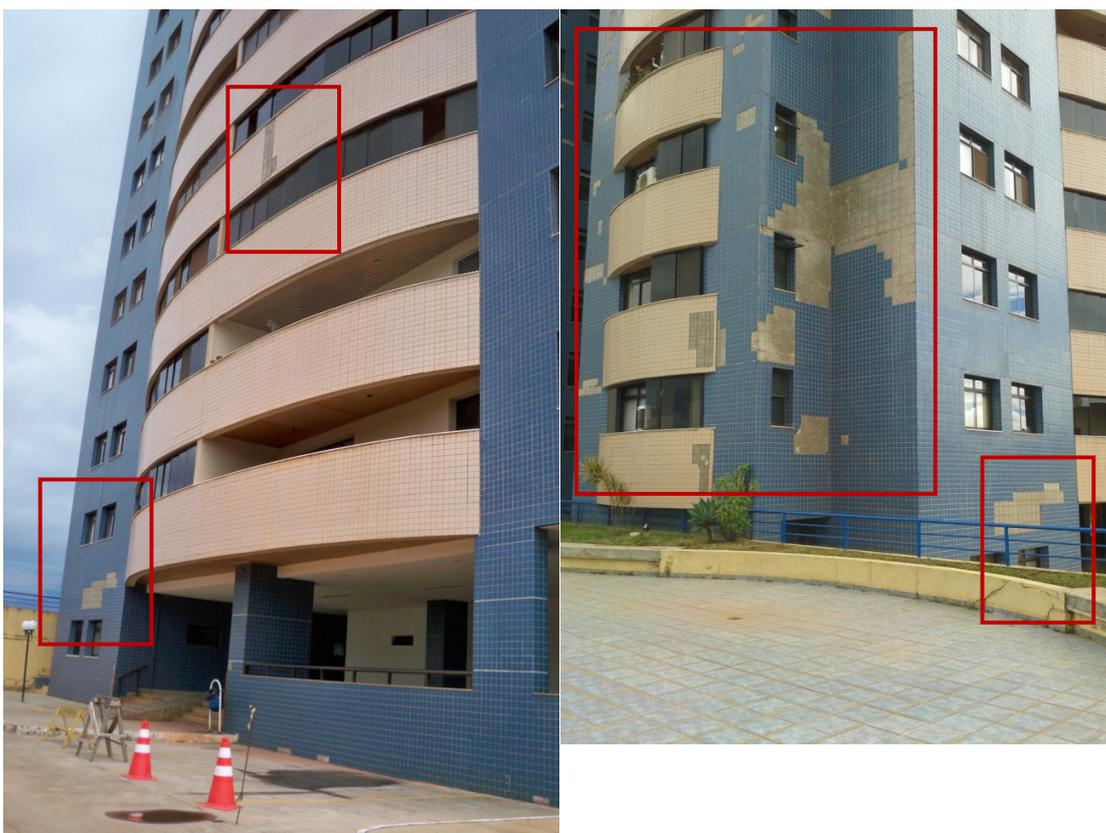
A Figura 5.10 apresenta a patologia de descolamento na fachada esquerda e na fachada posterior. Observa-se nesse caso que o descolamento é muito maior que as outras áreas alcançando uma porcentagem em torno de 43 % na inspeção visual e uma porcentagem em torno de 62 % para o teste de som.

Figura 5.10 – Descolamento da fachada da lateral esquerda.

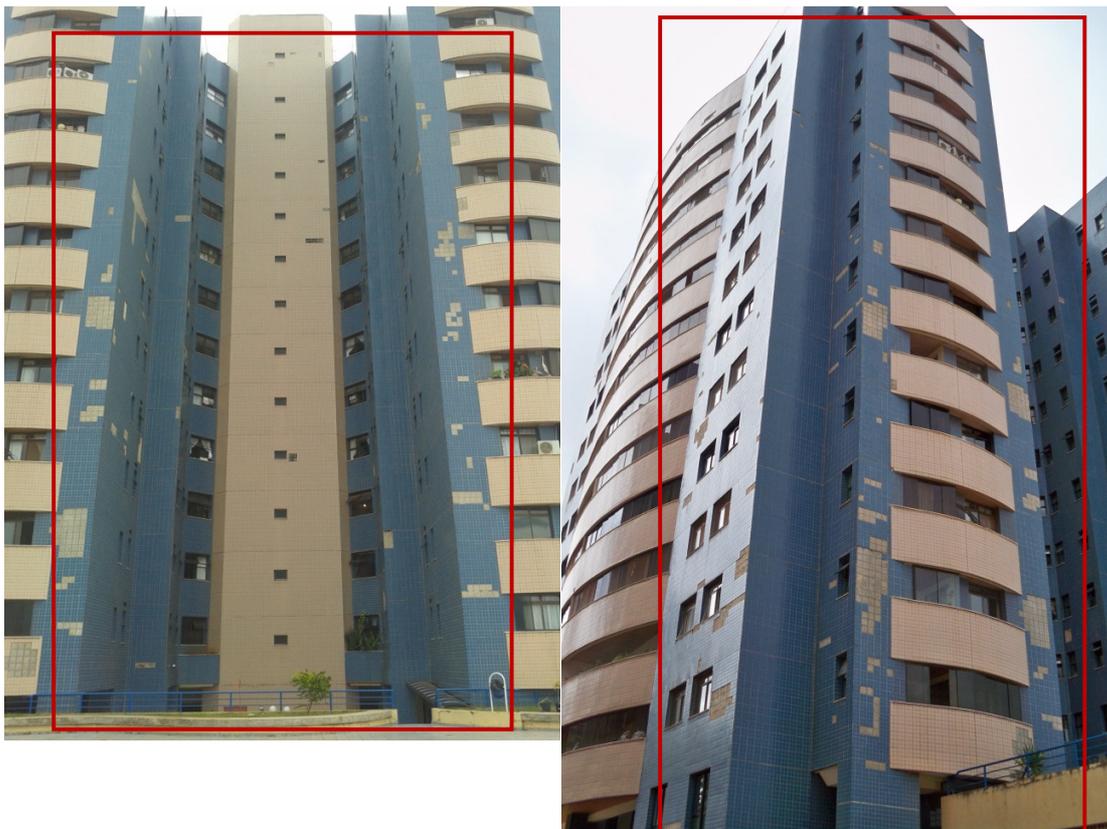
Na Figura 5.11 e 5.12 evidenciam as áreas afetadas na fachada posterior, deve-se notar que o revestimento da parte central na cor argila estando esta praticamente intacta, apenas com descolamentos mínimos em relação à fachada total.

Figura 5.11– Descolamento da fachada posterior.

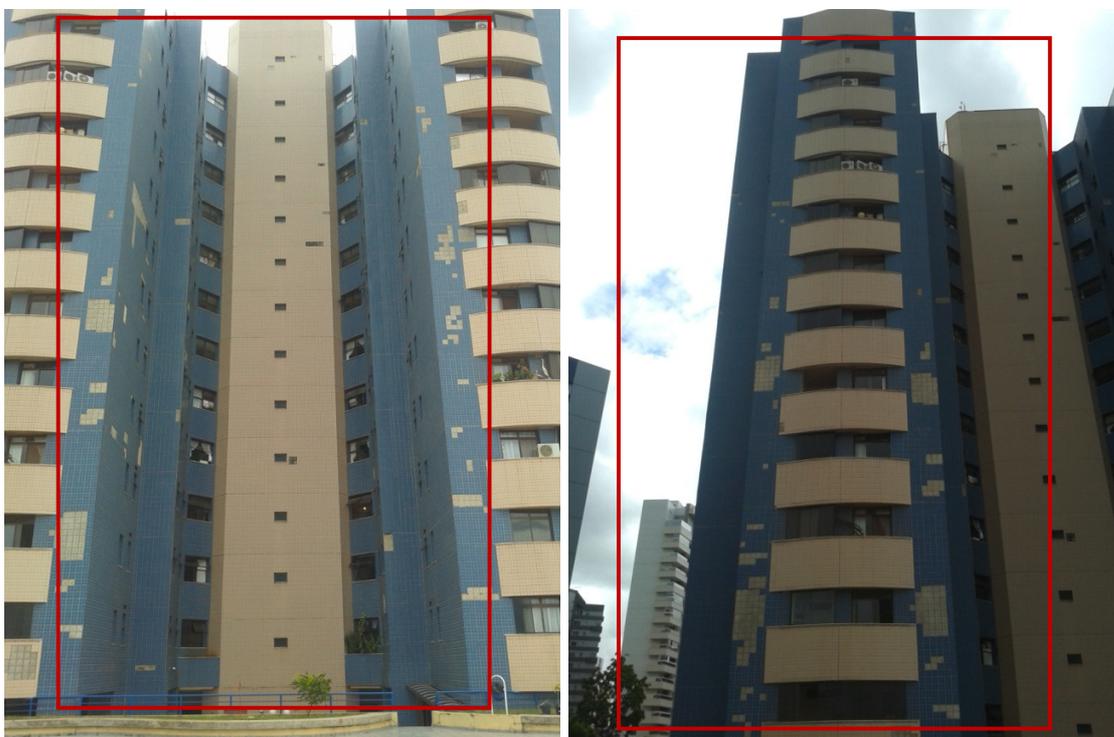
Figura 5.12– Descolamento da fachada posterior.

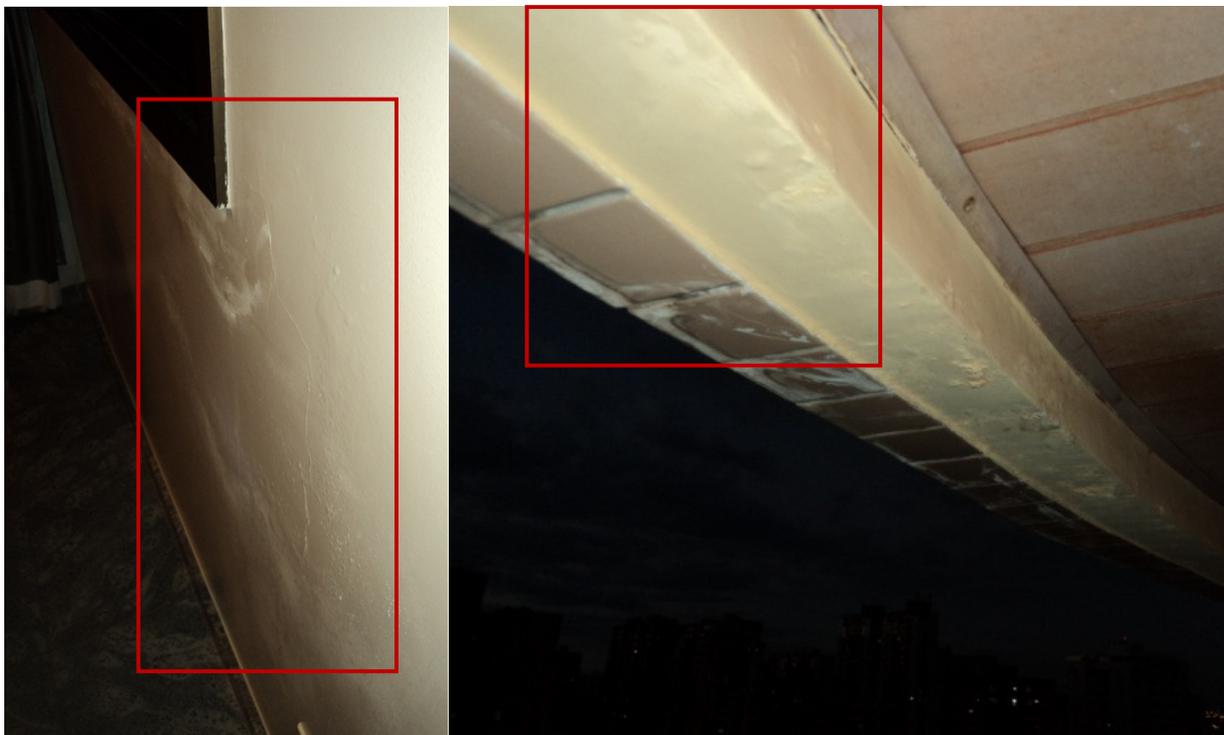
infiltrações com formação de bolhas na pintura das paredes de vedação do edifício, indício que o RCF perdeu totalmente sua função como vedação da edificação.

Figura 5.13– Infiltrações nos apartamentos

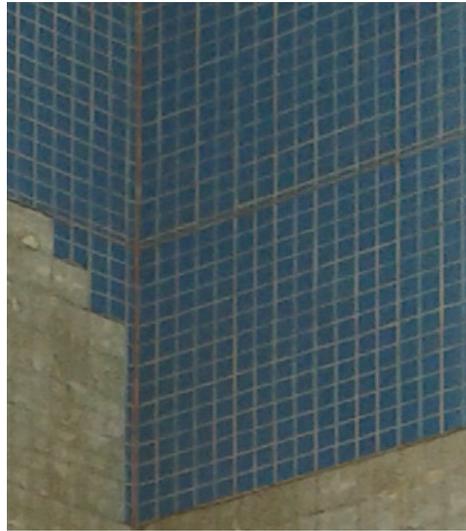
A Figura 5.14 evidencia a deteriorização do material de preenchimento das juntas.

Figura 5.14 – Juntas deterioradas

Em todo o edifício verificou-se que o preenchimento das juntas estão se deteriorando e assim, perde-se a função de vedação das juntas facilitando a infiltração de água das chuvas.

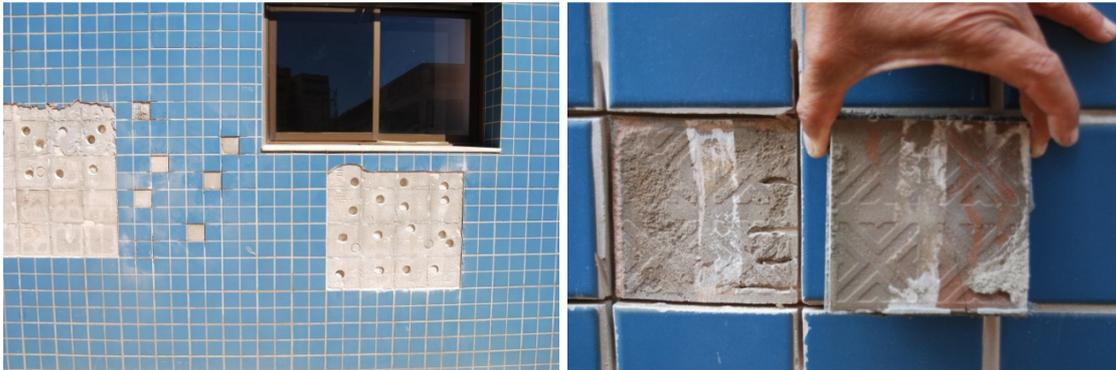
Figura 7 - Detalhe de rompimento entre argamassa colante e cerâmica (foto da esquerda).Área de testes (foto da esquerda).

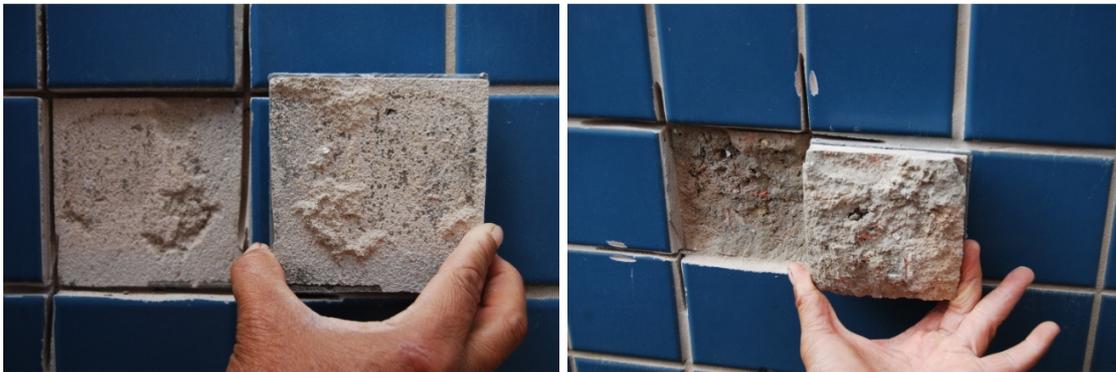
Figura 8 - a) Detalhe de rompimento entre argamassa colante e emboço (foto da esquerda) .Detalhe de fratura no substrato (foto da direita).

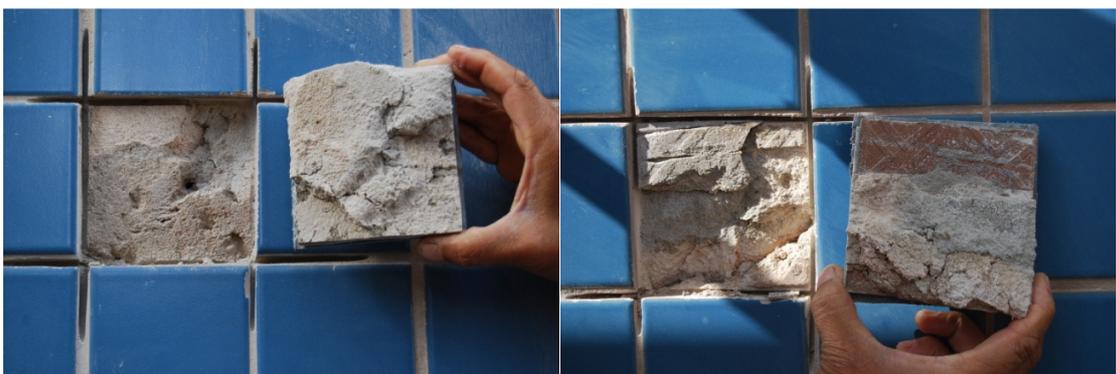
Figura 5.18 9- Detalhe de rompimento no substrato. b) Detalhe de rompimento entre argamassa colante cerâmica e no substrato (foto da direita).

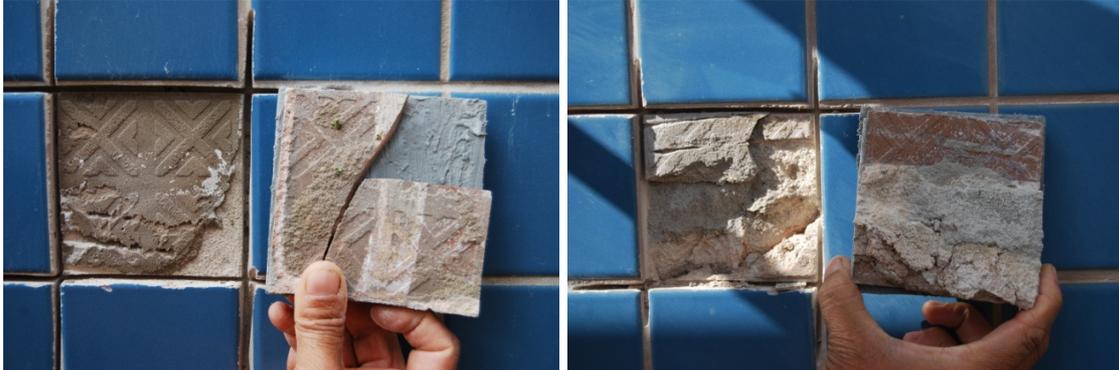
Figura 5.19 - Detalhe de rompimento entre cerâmica/ argamassa colante (foto da esquerda). Detalhe de rompimento entre a argamassa colante, cerâmica e substrato (foto da direita).

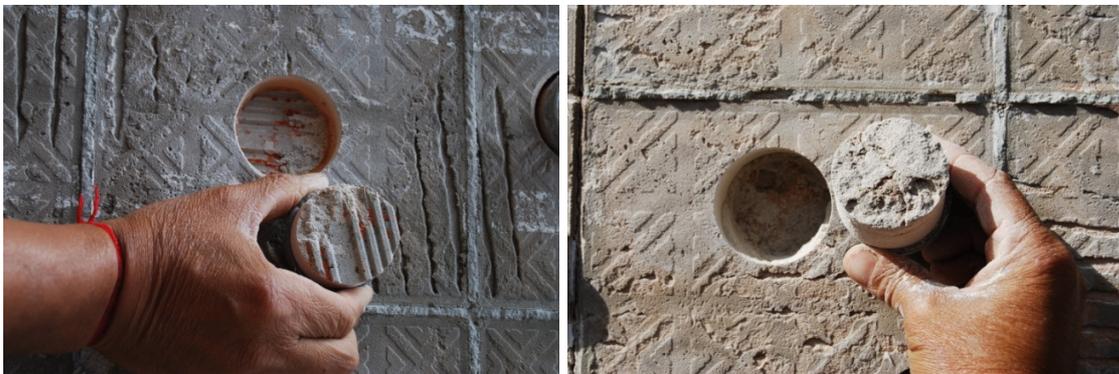
Figura 5.20 10– Detalhe de fratura na interfase substrato/chapisco (foto da esquerda). Detalhe de rompimento no emboço (foto da direita)

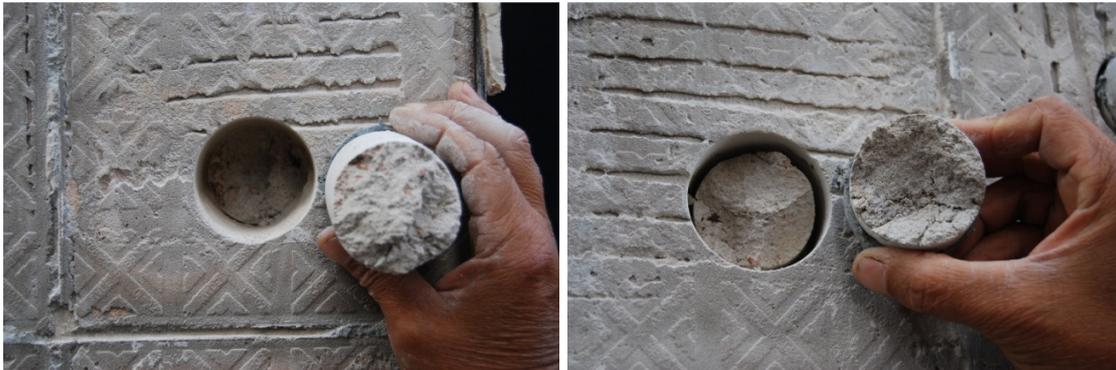
Figura 5.21 11– Detalhe de rompimento no emboço

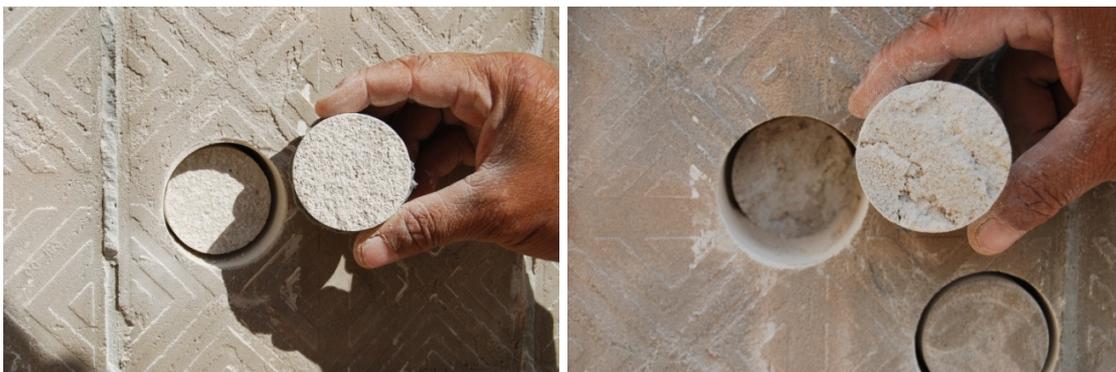
Figura 5.22 12- Detalhe de rompimento no emboço
