**POSSÍVEIS CAUSAS E SOLUÇÕES PARA FISSURAS EM
FACHADAS COM REVESTIMENTO ARGAMASSADO EM EDIFÍCIOS
DE FORMOSA-GO – ESTUDO DE CASO**

Trabalho de Conclusão de Curso (TCC)
apresentado como um dos requisitos
para a conclusão do curso de
Engenharia Civil do UniCEUB - Centro
Universitário de Brasília

O presente trabalho visa o levantamento de manifestações patológicas em revestimentos de argamassa nas fachadas de quatro edifícios na cidade de Formosa - GO. Por meio da revisão bibliográfica são organizados alguns conceitos relativos à composição do revestimento, às funções deste e à execução do mesmo. Além disto, são citadas as propriedades da argamassa no seu estado fresco e no estado endurecido, visando melhor base para entendimento do tema. E para finalizar, são mostradas algumas técnicas usadas para correção de fissuras.

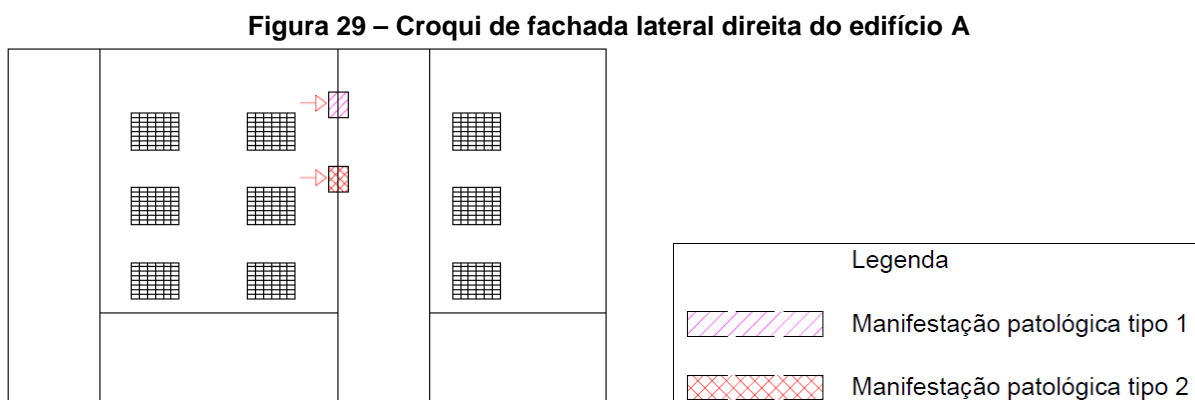
A figura 29 representa em croqui a fachada lateral direita do edifício A. Nesta fachada, foram encontradas fissuras somente em duas áreas. Estas áreas encontram-se representadas por setas de cor vermelha por estarem perpendiculares ao plano do croqui, ou seja, estão acima de duas janelas que se encontram no recuo do edifício.

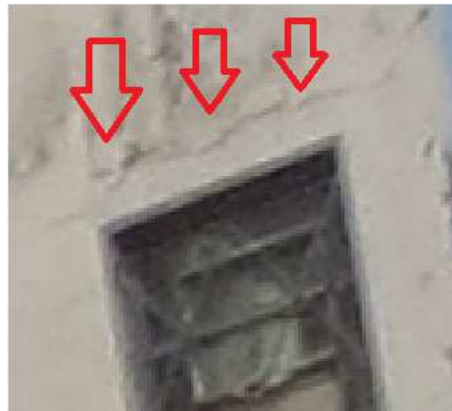
Figura 31 – Detalhe de manifestação patológica tipo 1 no edifício A

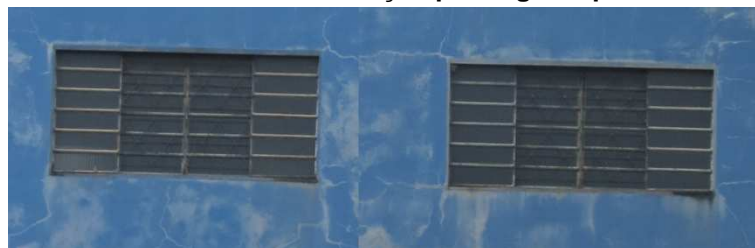
Figura 32 - Detalhes de manifestação patológica tipo 2 no edifício A

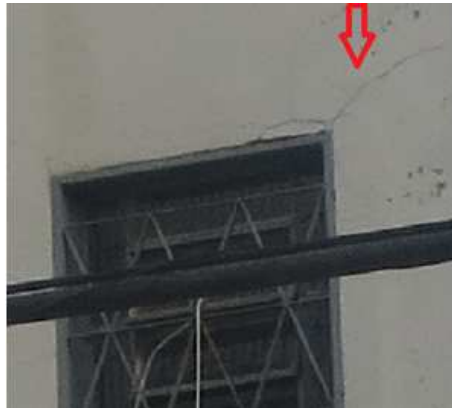
Figura 33 – Detalhe de manifestação patológica tipo 2 no edifício A

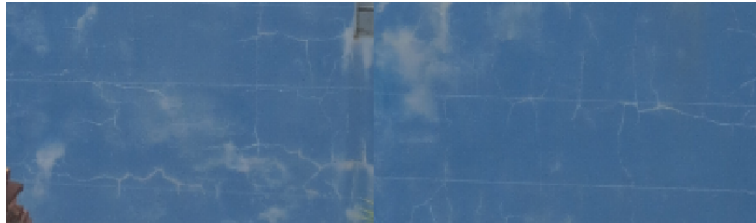
Figura 34 – Detalhes de manifestação patológica tipo 3 no edifício A

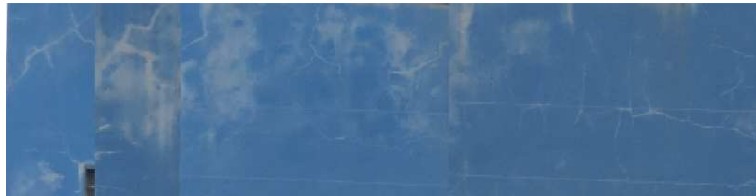
Figura 35 – Detalhes de manifestação patológica tipo 3 no edifício A

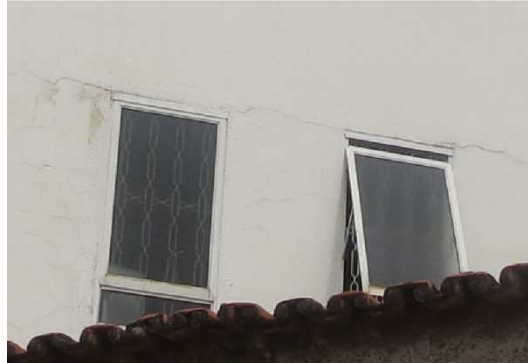
Figura 39 – Detalhe de manifestação patológica tipo 2 no edifício B

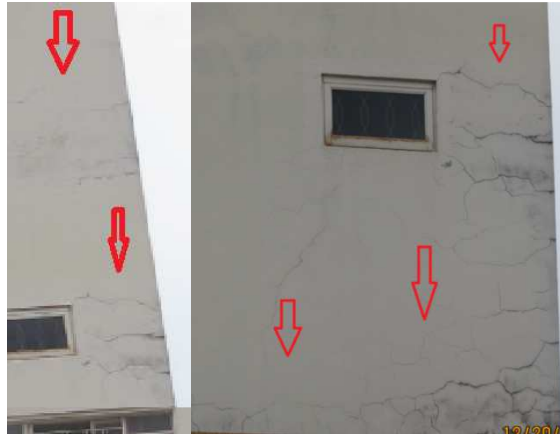
Figura 40– Detalhes de manifestação patológica tipo 3 no edifício B

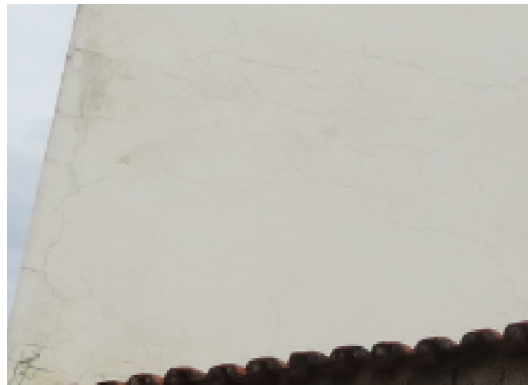
Figura 41 – Detalhe de manifestação patológica tipo 3 no edifício B

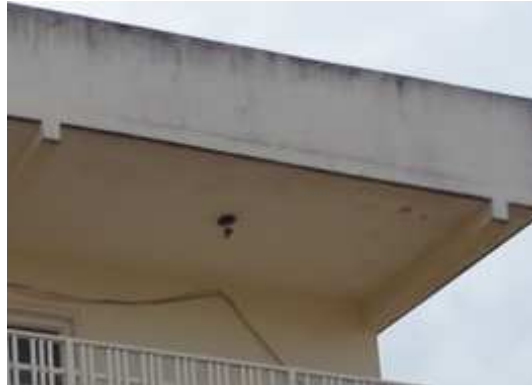
Figura 42 – Detalhe de manifestação patológica tipo 4 no edifício B

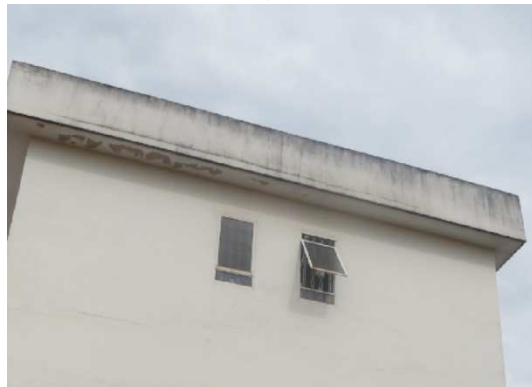
Figura 43 – Detalhe de manifestação patológica tipo 4 no edifício B

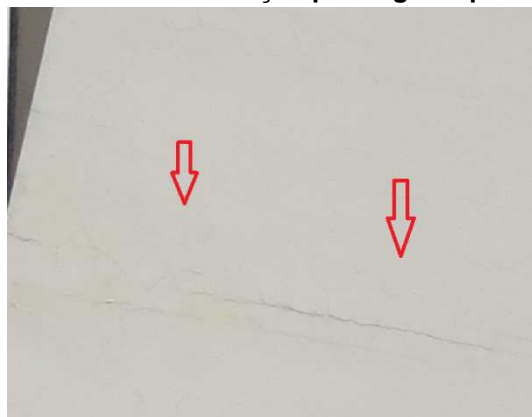
Figura 44– Detalhe de manifestação patológica tipo 4 no edifício B

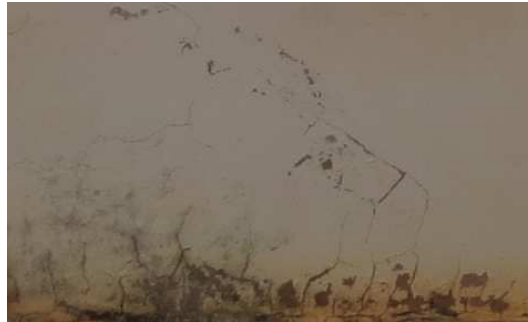
Figura 45– Detalhe de manifestação patológica tipo 5 no edifício B

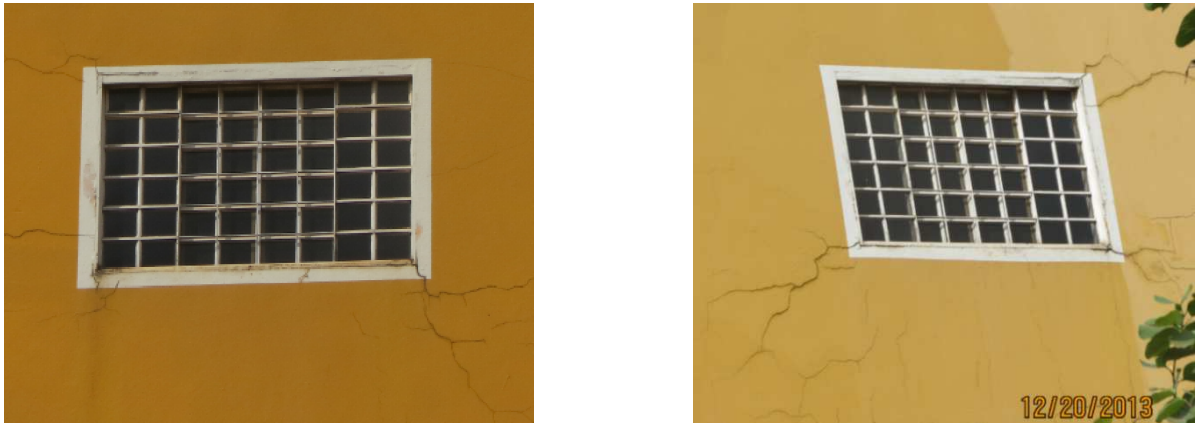
Figura 49 – Detalhes de manifestação patológica tipo 2 no edifício C

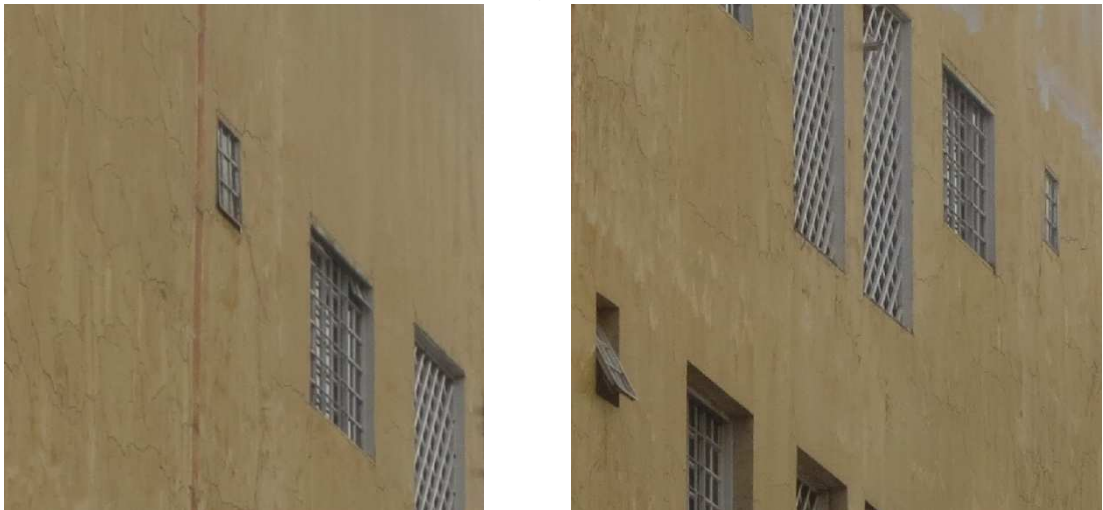
Figura 50 – Detalhes de manifestação patológica 2 e 3 no edifício C

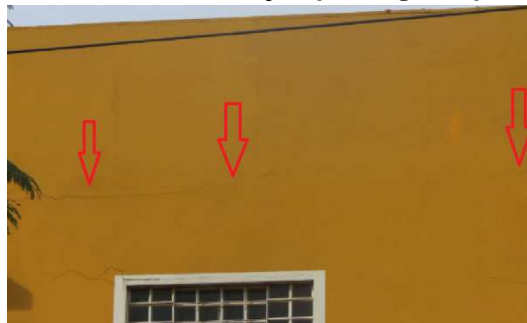
Figura 51 – Detalhe de manifestação patológica tipo 4 no edifício C

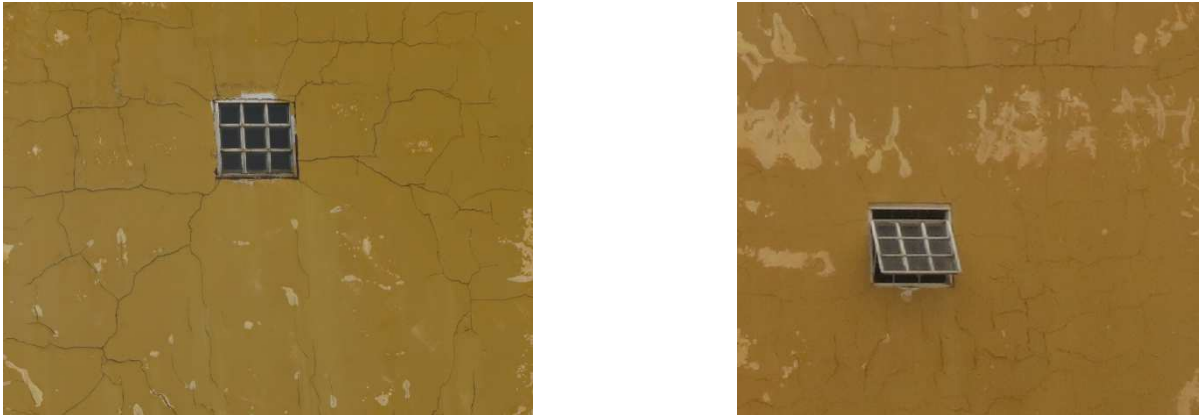
Figura 52 – Detalhes de manifestação patológica tipo 2, 3 e 4 no edifício C

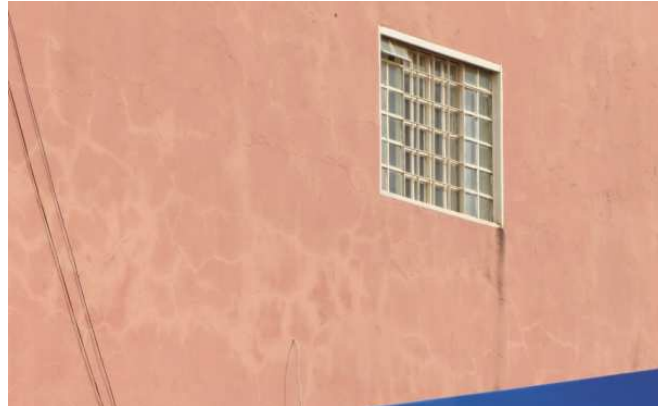
Figura 56 – Detalhe de manifestação patológica tipo 3 no edifício D

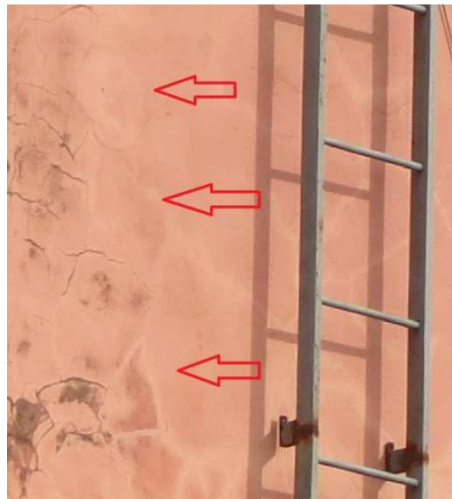
Figura 57 – Detalhe de manifestação patológica tipo 3 no edifício D

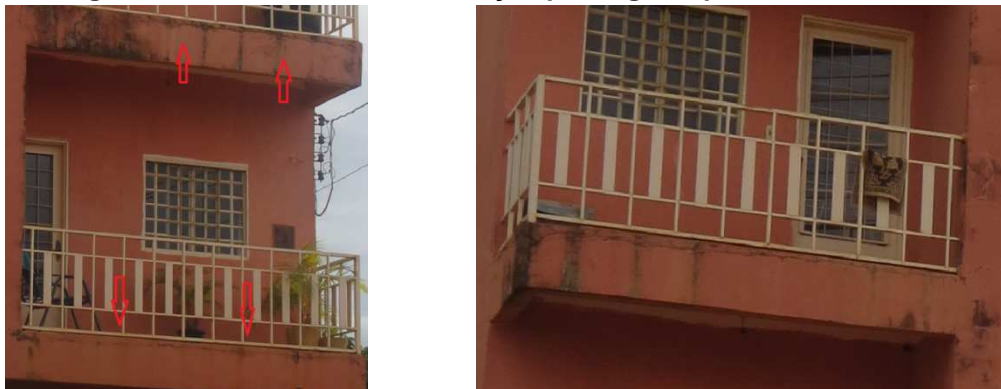
Figura 58 – Detalhes de manifestação patológica tipo 4 no edifício D

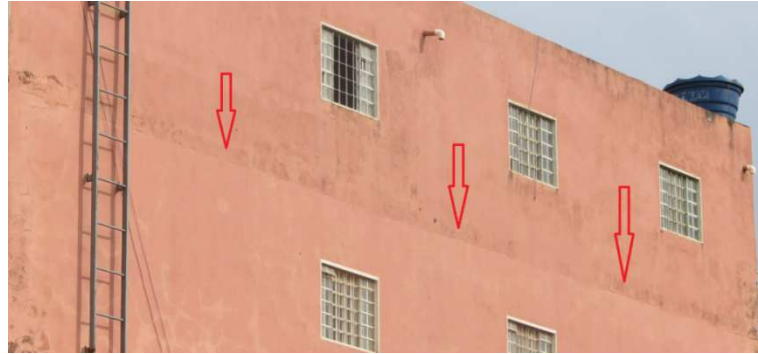
Figura 59 – Detalhe de manifestação patológica tipo 4 no edifício D
