CENTRO UNIVERSITÁRIO DE BRASÍLIA
FACULDADE DE TECNOLOGIA E CIÊNCIAS SOCIAIS APLICADAS – FATECS
CURSO: ENGENHARIA CIVIL

AVALIAÇÃO QUANTITATIVA E QUALITATIVA DAS
MANIFESTAÇÕES PATOLÓGICAS DE UM EDIFÍCIO RESIDENCIAL
NO DISTRITO FEDERAL: ESTUDO DE CASO

Brasília, 05 de dezembro de 2013.

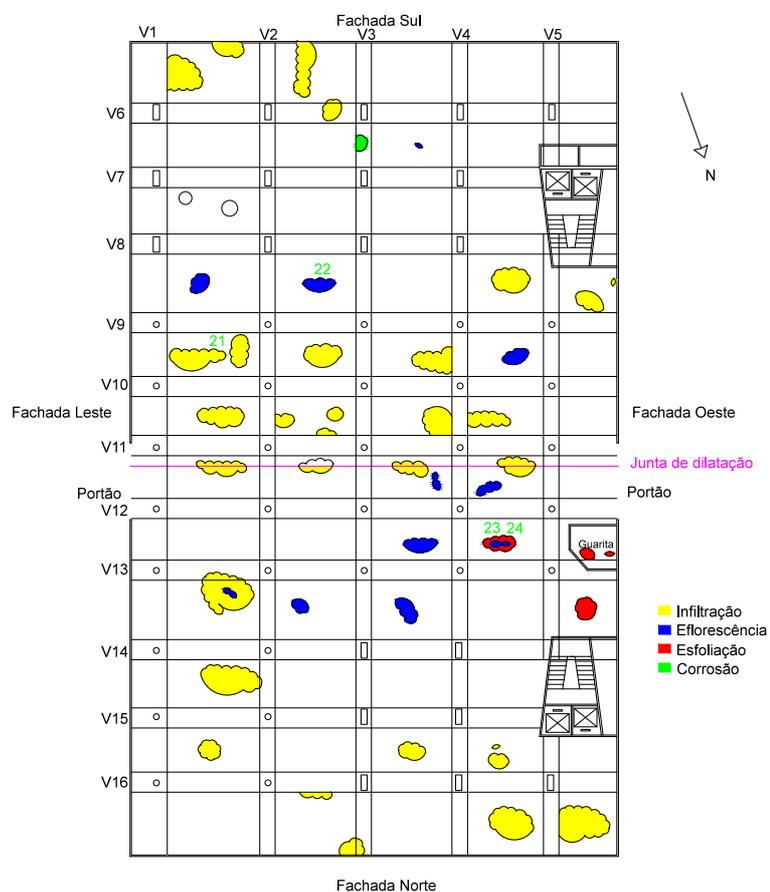
Figura 20 – Croqui da laje com as manifestações patológicas localizadas

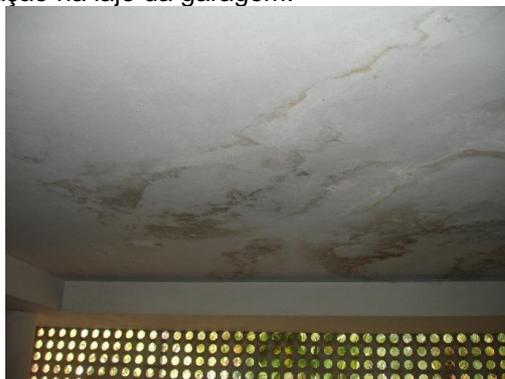
A Figura 21 mostra uma das manchas encontradas nas lajes da garagem.

Figura 21 – Mancha de infiltração na laje da garagem.

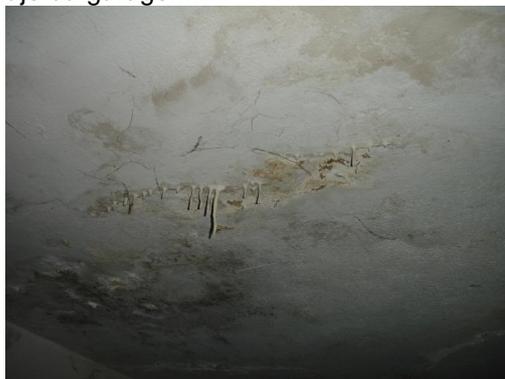
O segundo dano encontrado com maior frequência é a fenômeno da eflorescência, como mostra a figura 22.

Figura 22 – Eflorescência na laje da garagem.

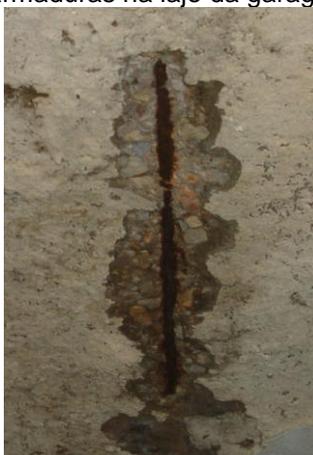
Verificou-se a presença de manifestações leves de corrosão de armaduras em ambas as lajes, conforme ilustra a figura 23.

Figura 23 – Mancha de corrosão de armaduras na laje da garagem.

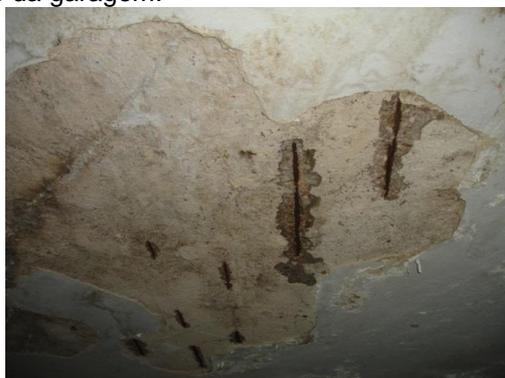
Constatou-se o dano de esfoliação, lascamentos de grandes proporções, com exposição da armadura, conforme mostra a figura 24.

Figura 24 – Esfoliação na laje da garagem.

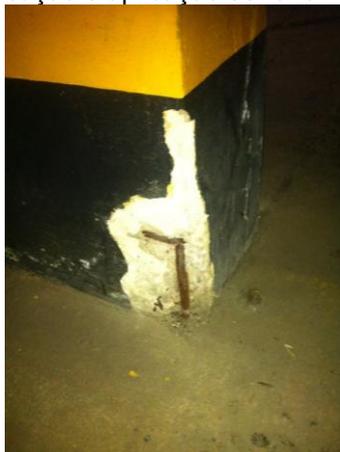
Figura 26 – Pilar 46 antes da escarificação e aplicação de fenolftaleína

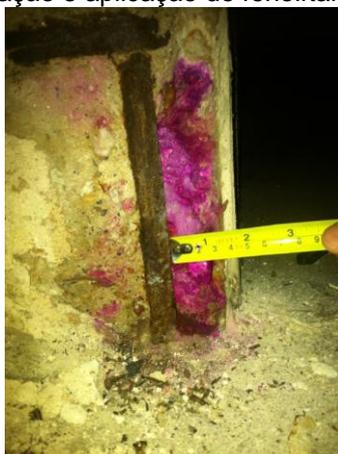
Figura 27 – Pilar 46 após a escarificação e aplicação de fenolftaleína.

Na Figura 27 é importante salientar que somente a região à direita da barra foi escarificada, por isso esta região está vermelha, indicando que não há carbonatação. A região à esquerda da barra não foi escarificada e demonstra sinais de carbonatação leve e superficial. Essa mesma carbonatação leve e superficial ocorreu no pilar 51. Portanto, concluiu-se que houve apenas carbonatação superficial nos dois pilares e que a frente de carbonatação não atingiu a película passivadora da armadura, e, conseqüentemente não foi responsável pela corrosão.

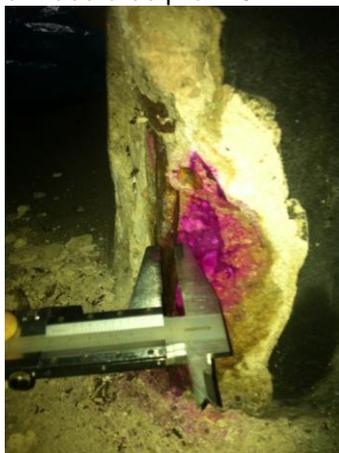
Figura 28 – Medição do diâmetro da armadura do pilar 46

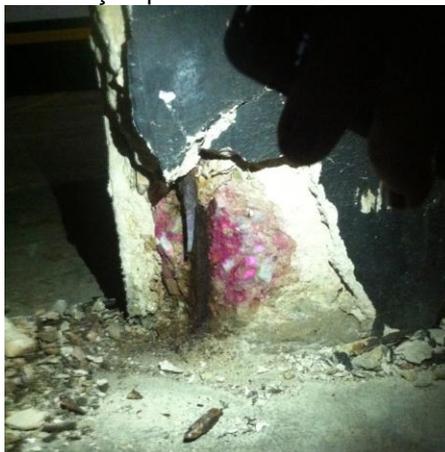
Figura 29 – Barra com perda total de seção proveniente de corrosão.

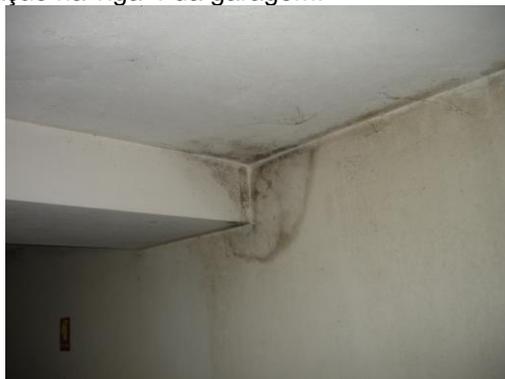
Figura 30 – Mancha de infiltração na viga 4 da garagem.

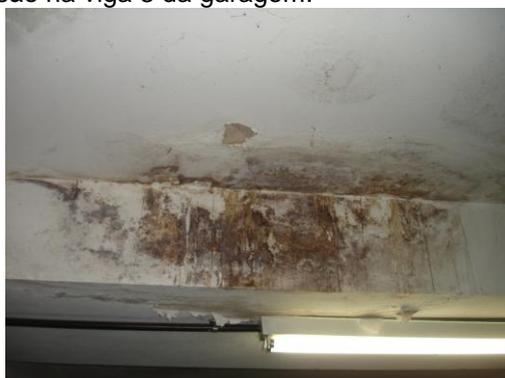
Figura 31 – Mancha de corrosão na viga 3 da garagem.

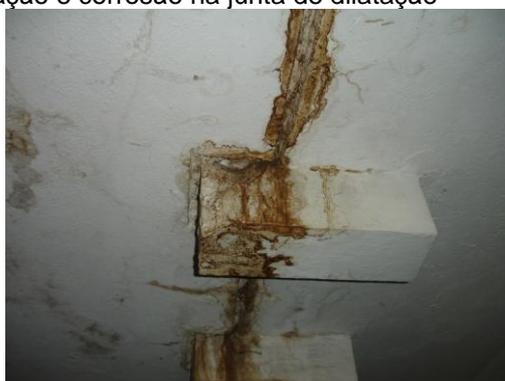
Figura 32 – Mancha de infiltração e corrosão na junta de dilatação

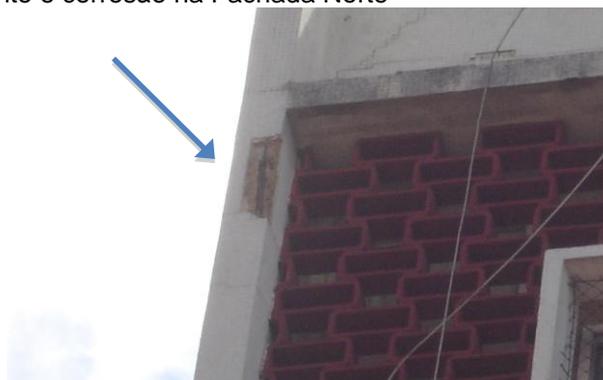
Na fachada Norte verificou-se a existência de deslocamento do revestimento e corrosão da armadura, como mostra a Figura 38. A possível causa se deve a infiltração de água na fachada devido à falta de estanqueidade do revestimento.

Figura 38 – Deslocamento e corrosão na Fachada Norte

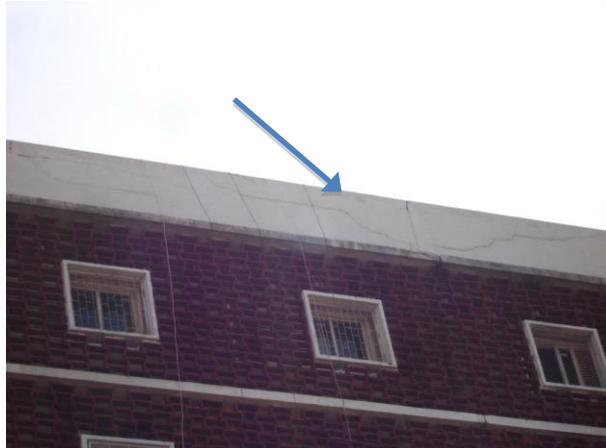
Além disso, constatou-se a existência de fissuração na região da platibanda (Figura 39) devido a movimentação térmica da laje de cobertura. A presença dessas fissuras pode resultar em infiltrações que a longo prazo podem gerar prejuízo para a laje de cobertura do edifício.

Figura 39 – Fissuras na platibanda da fachada norte

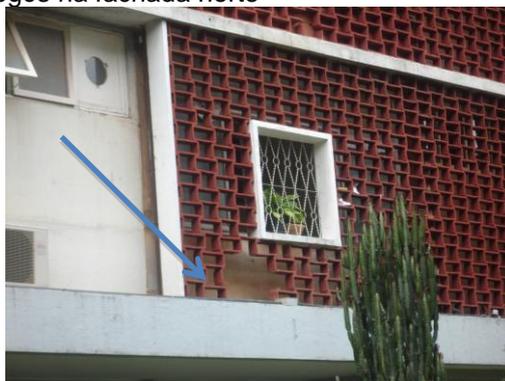
Verificou-se a inexistência de alguns trechos dos cobogós na fachada norte, como mostra a Figura 40. Esses elementos são uma espécie de esquadria das fachadas, devendo suportar a sobrecarga da janela. Portanto, é importante manter a estrutura dos cobogós íntegra para garantir a estabilidade da mesma.

Figura 40 – Ausência de cobogós na fachada norte

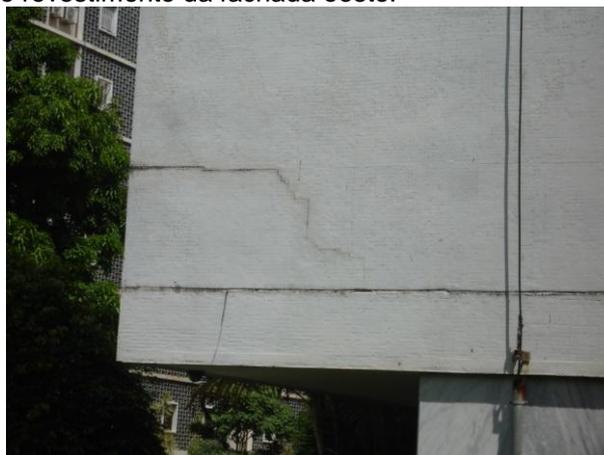
Figura 41 – Fissuração do revestimento da fachada oeste.

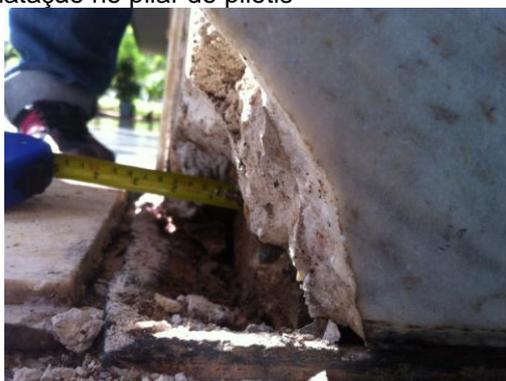
Figura 43 – Ensaio de carbonatação no pilar do pilotis

Não foi encontrado nenhum sinal de corrosão das armaduras e carbonatação. A Figura 44 mostra o croqui da planta baixa do pilotis com a indicação do pilar no qual o teste foi feito.

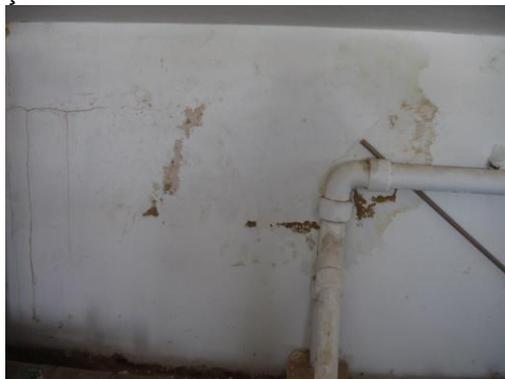
Figura 45 – Mancha de infiltração

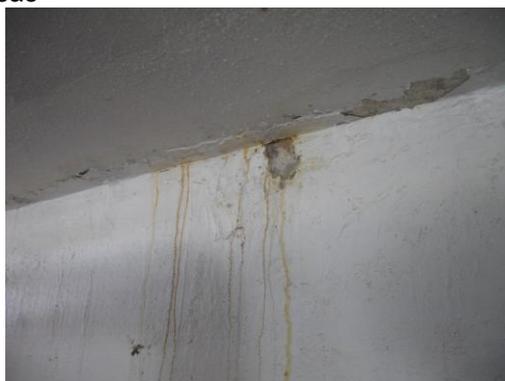
Figura 46 – Mancha de corrosão

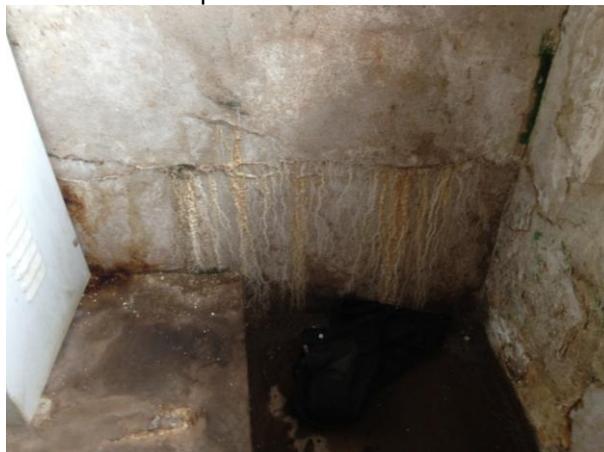
Figura 47 – Eflorescência na casa de máquinas.

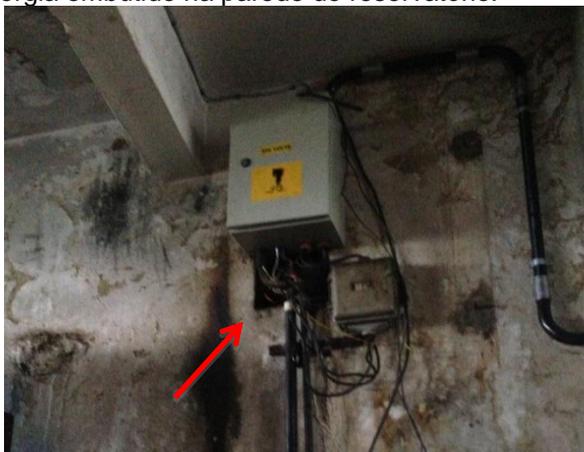
Figura 48 – Quadro de energia embutido na parede do reservatório.

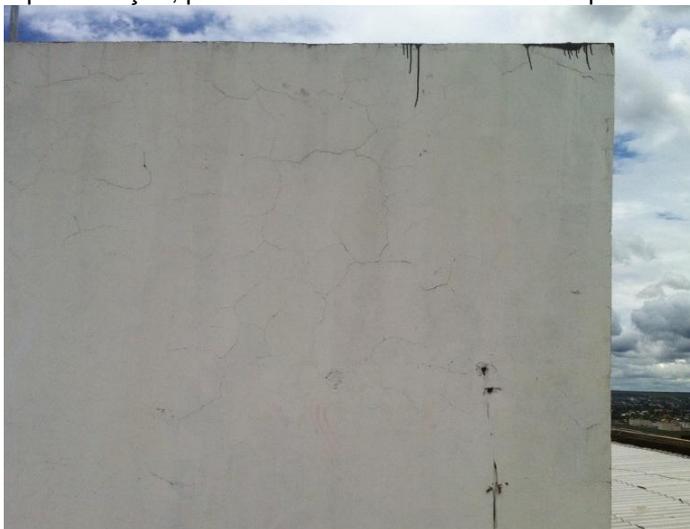
Figura 49 – Fissuração por retração, parede externa do reservatório superior.

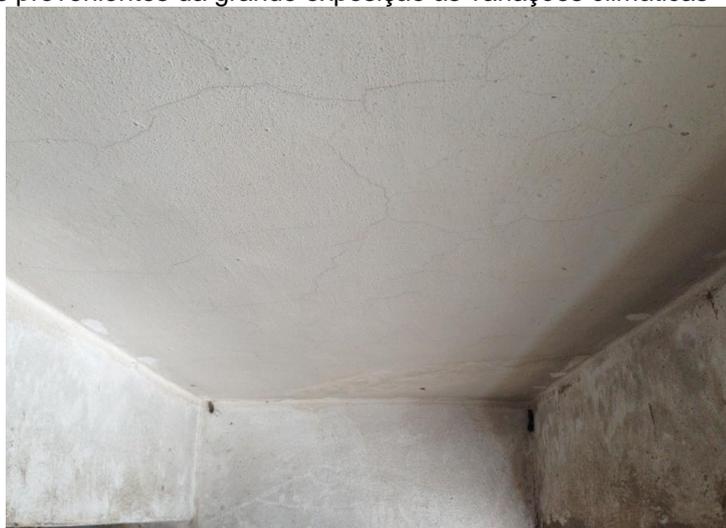
Figura 50 – Fissuras provenientes da grande exposição às variações climáticas

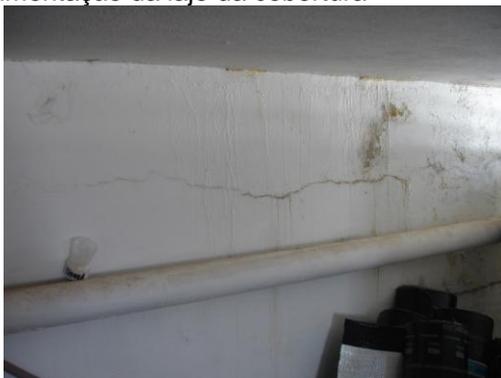
Figura 51 – Fissura devido a movimentação da laje da cobertura

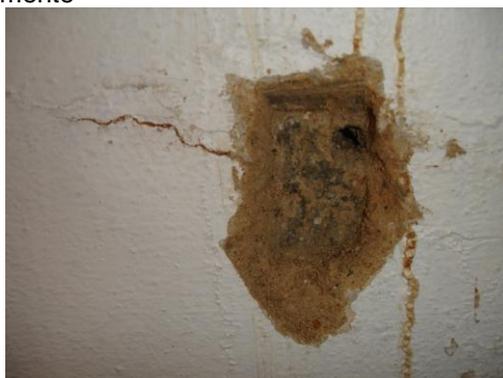
Figura 52 - Fissura no revestimento
