**FACULDADE DE TECNOLOGIA E CIÊNCIAS SOCIAIS APLICADAS – FATECS
CURSO: ENGENHARIA CIVIL**

**USO DA TERMOGRAFIA PARA INSPEÇÕES E
MANUTENÇÃO PREDIAL– ESTUDO DE CASO**

Brasília
2014

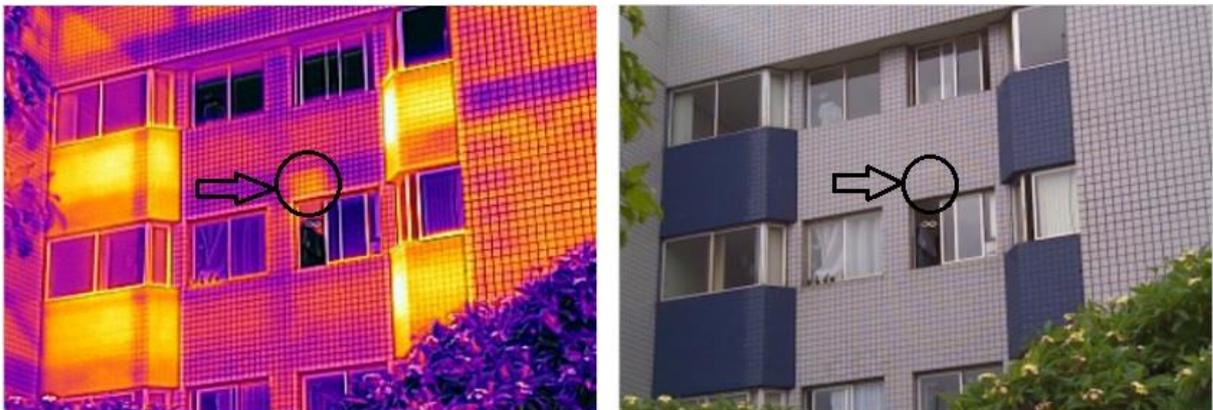
Figura 12 - Descolamento de revestimento cerâmico

Muitas vezes, durante uma avaliação, o valor da temperatura não é tão importante, como a detecção de descolamento de revestimento cerâmico em fachadas. Podemos observar na Figura 12, abaixo, a região que o descolamento se encontra, e a temperatura não será relevante e sim a diferença de padrão visto nas imagens. Ao se aproximar do local comprometido é possível ver somente duas fileiras estufadas no total de 10 peças, mas ao analisar a imagem térmica vemos que o problema já se alastrou para mais de 36 peças cerâmicas da fachada.

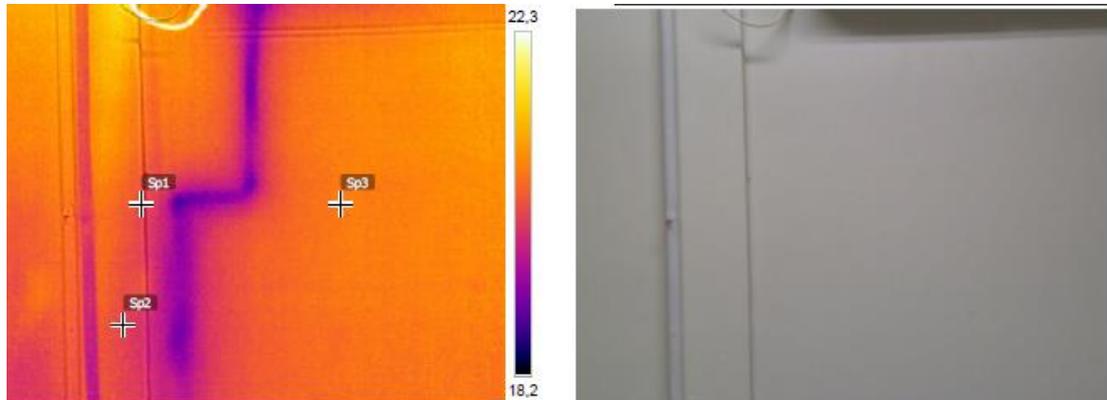
Figura 16 - Localização da tubulação do dreno de ar condicionado - Verificação de vazamento

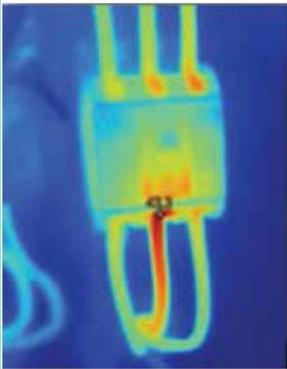
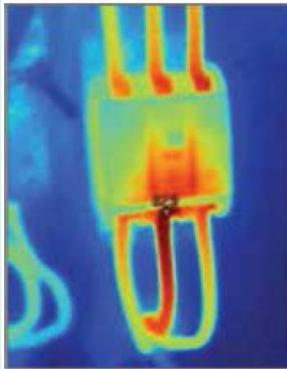
Figura 18 - Exemplo de análise termográfica, com valor incorreto de emissividade.

Análise Termográfica	
Equipamento:	Disjuntor Tripolar - In=30A
Problema Encontrado:	Elevação da temperatura na fase B do disjuntor
Emissividade = 0,95	Emissividade = 0,21
Temp. Fase B = 43,3°C	Temp. Fase B = 82,9°C

Prioridade da intervenção	4
Prioridade da intervenção	1
Medidas corretivas na próxima manutenção periódica	Medidas corretivas necessárias imediatamente

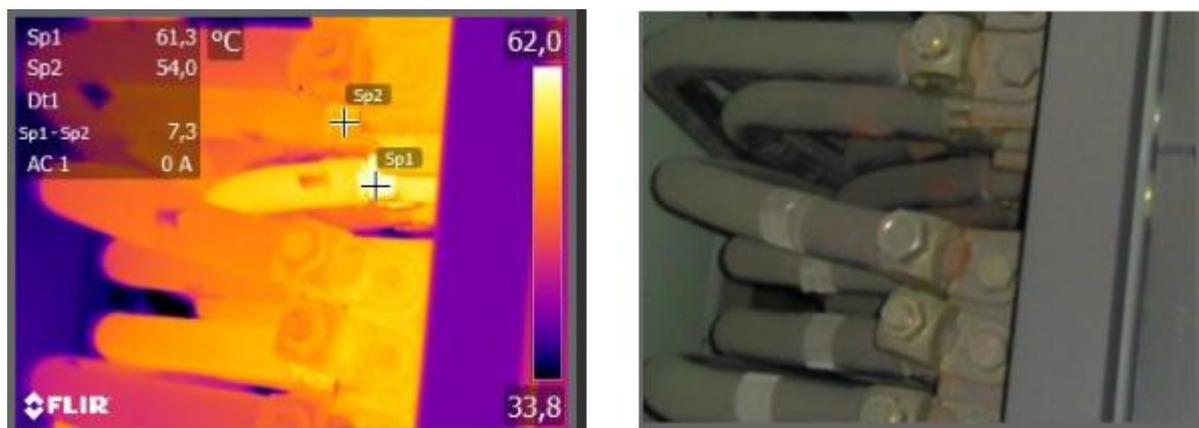
Figura 24 - Cabos de baixa tensão - Entrada Baixa Tensão

A Figura 19 apresenta os cabos de entrada do disjuntor geral localizado na sala do QGBT.

Verificou-se um aquecimento em um dos cabos da fase T, onde o conector apresentava uma diferença de temperatura de 7,3°C, em relação ao conector semelhante da mesma fase. A ação recomendada nesse caso é para que a correção seja realizada na próxima parada, e foi classificada como 4.

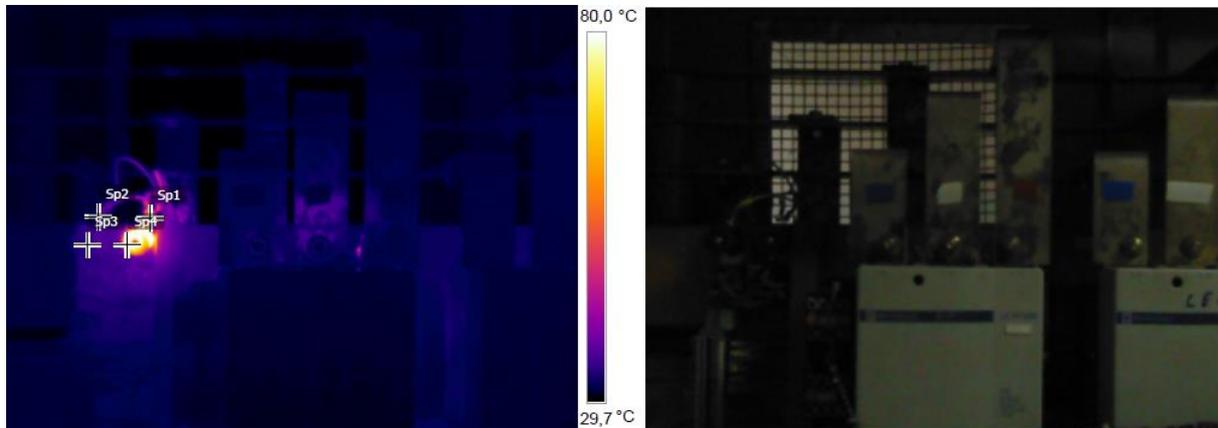
Figura 25 - Painel de transferência automática

A Figura 25 apresenta um painel de transferência automática do Grupo Motor Gerador, localizado na sala QTA, com uma diferença de temperatura muito alta para equipamentos semelhantes, de 43,9 °C

Medições		°C	
Sp1	61,9	Diferença	43,9
Sp2	36,5	Sp4 - Sp3	
Sp3	34,7	Diferença	25,4
Sp4	78,6	Sp1 - Sp2

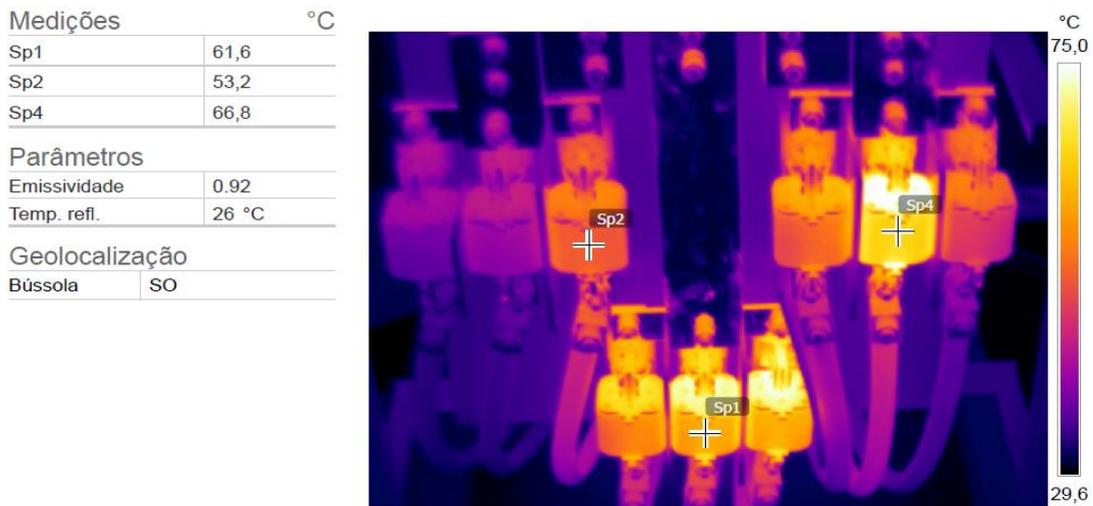
Figura 26 - Avaliação qualitativa dos fusíveis

realizada também uma análise quantitativa para verificar a diferença de temperatura entre os conjuntos. Para melhorar a precisão das informações, os conjuntos devem ser analisados separadamente.

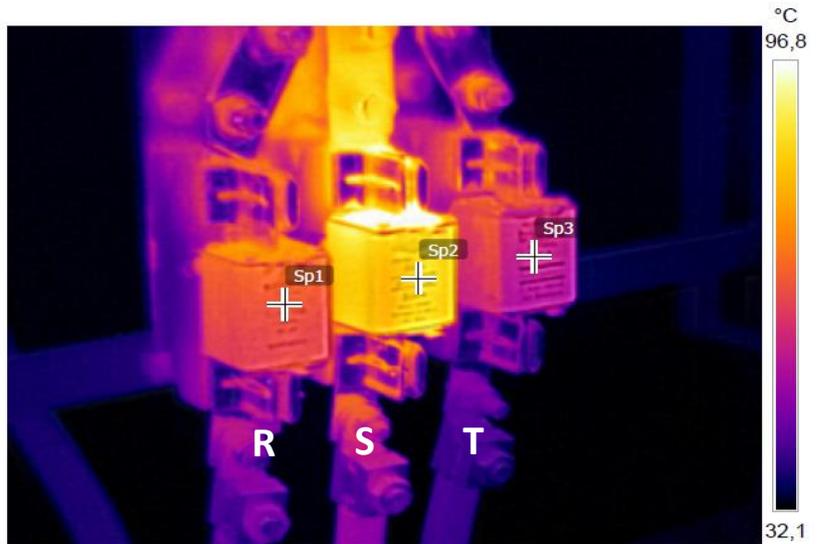
Figura 27 - Medição da fase R

Medições	°C
Sp1	65,0
Sp2	83,9
Sp3	55,2
AC 1	158,1000 A
Parâmetros	
Emissividade	0.92
Temp. refl.	26 °C

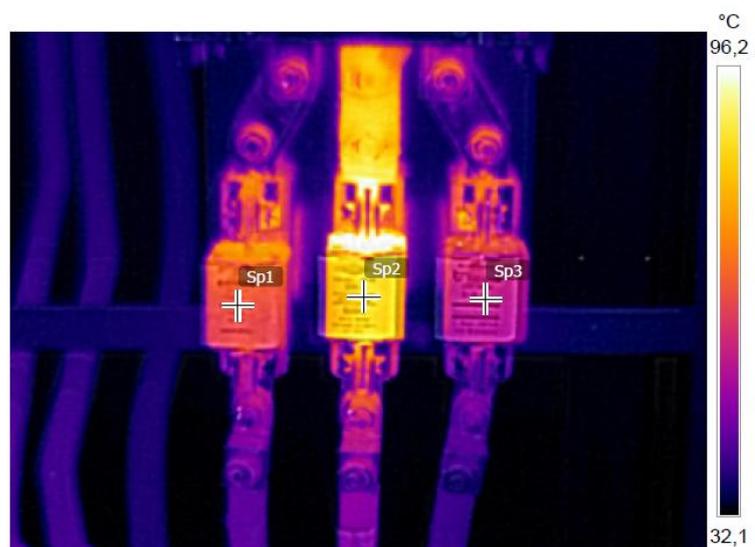
Figura 28 - Medição da fase S

A fase S foi medida em seguida (Figura 28), apresenta na leitura do alicate a corrente de 211 amperes. Percebe-se que sua temperatura foi de 83,9°C, possivelmente por causa da corrente mais elevada. Nessa imagem, também podemos notar uma pequena variação (1°C) da temperatura quando comparada com a anterior (Figura 22), devido ao ângulo de obtenção da imagem.

Medições	°C
Sp1	64,2
Sp2	83,9
Sp3	54,2
AC 1	211,9000 A
Parâmetros	
Emissividade	0.92
Temp. refl.	26 °C

Ao comparar a fase “R” com a fase “S” a classificação da severidade seria de nível três. Mas se compararmos a fase “S” com a fase “T” (Figura 24) a severidade poderia ser classificada como nível dois, pois a variação de temperatura ultrapassa os 20° C. Vale ressaltar nesse caso, que as leituras efetuadas com o alicate amperímetro ajudam a identificar que o problema. Observa-se o desbalanceamento das fases, e essa leitura de temperatura pode não ser somente o equipamento e conexões, mas sim do uso. Ficar atento aos detalhes também ajuda, note que a fase “R” está com uma corrente menor que a fase “T” e mesmo assim possui maior temperatura.

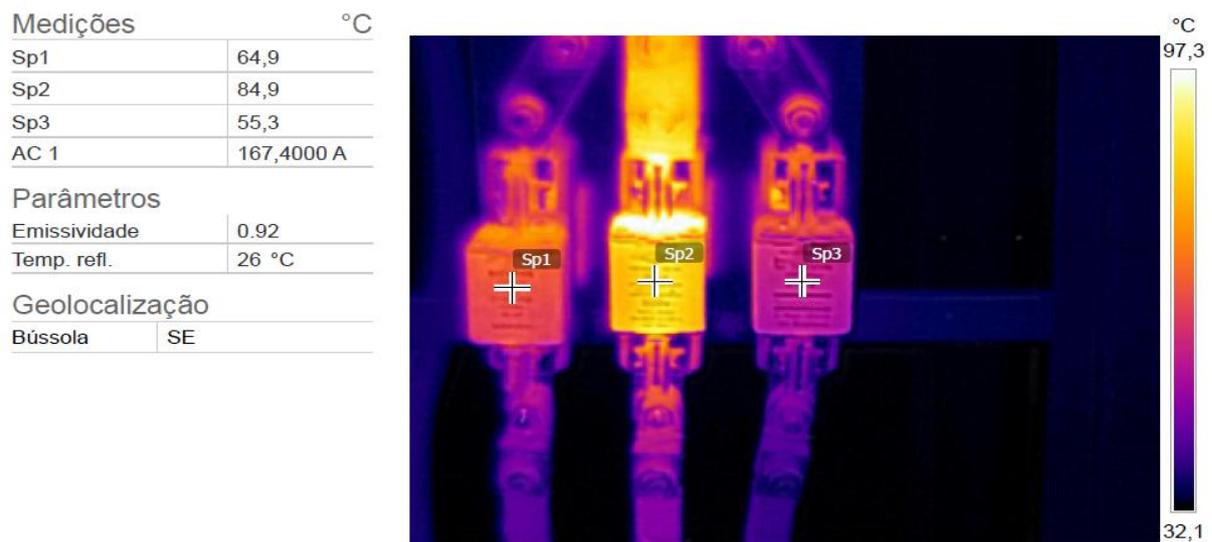
Figura 29 - Medição da fase T

A medição da fase “T” (Figura 24) apresenta corrente de 167 amperes contra 158 amperes da fase “S”. A diferença de temperatura é de 9,8° C. Mas isso pode ser explicado por uso do equipamento e não cabe classificar como uma anomalia. Já para a fase de maior diferença de temperatura, Fase “S”, foi classificada como grau de severidade nível três, devido ao desbalanceamento das fases.

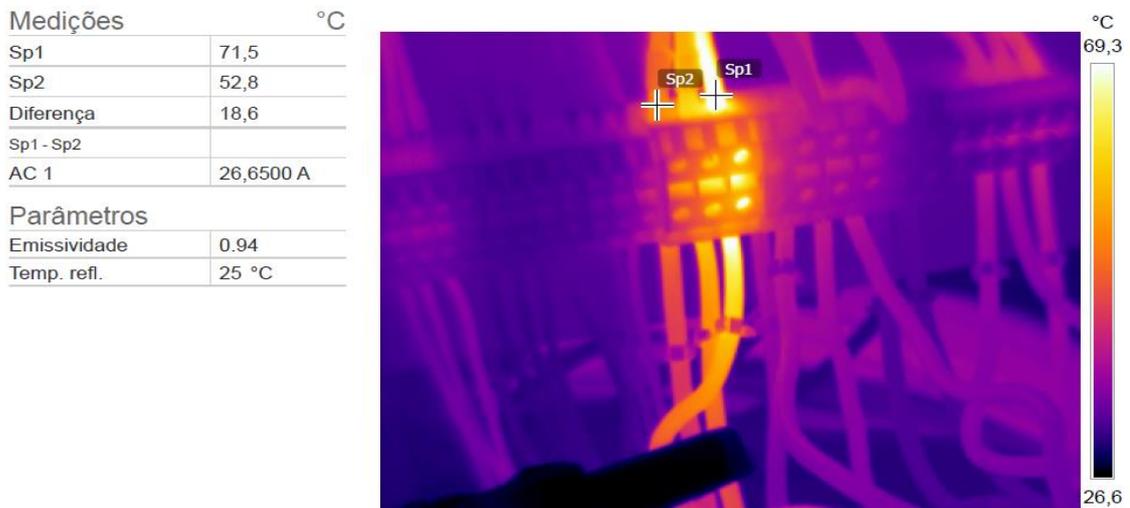
Figura 30 - Régua de contatos auxiliares

Na Figura 30, que mostra a régua de contatos da sala de máquinas, a comparação do ponto quente foi realizada com outro componente da mesma capacidade e característica.

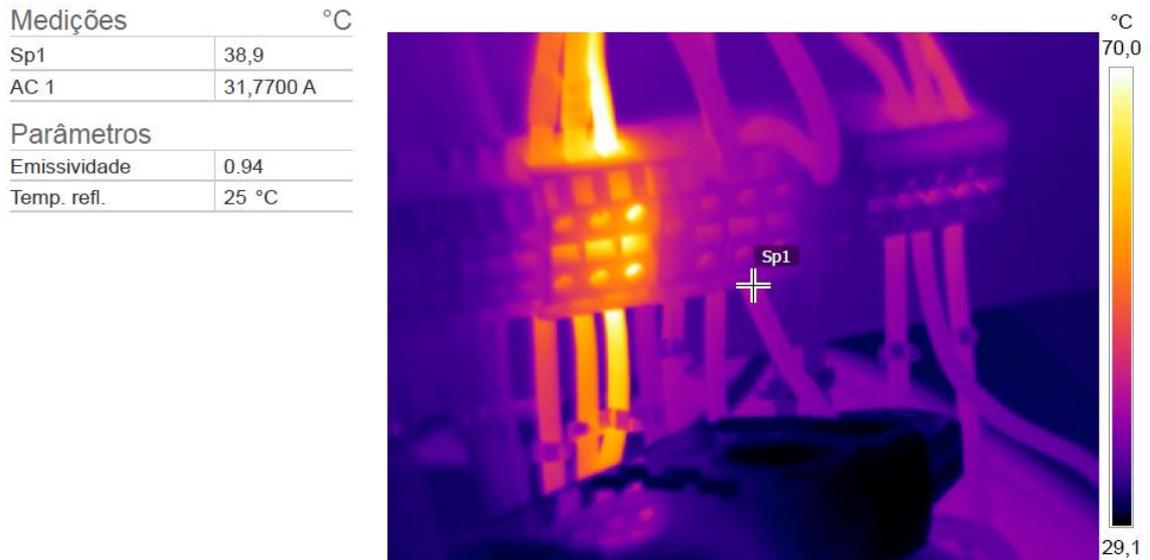
Figura 31 - Comparação da régua de contatos

A medição da corrente apresentada foi de 26 amperes em um cabo de 16 mm². Outra medição, dessa vez para efeito de comparação, foi feita em um cabo ao lado com as mesmas características. A medição apresentada foi de 31 amperes e a temperatura de 38,9° C (Figura 31). Uma diferença de 32,6° C com relação ao cabo que estava conduzindo apenas 26 amperes. Isso indica que o componente está com algum problema em sua conexão, seja ele por falha ou falta de aperto no parafuso.

Nesse caso a anomalia é classificada com um grau de severidade nível 2, e deve ser reparado assim que possível.
