# Investigações Geotécnicas e Proposta para Estabilização e Recuperação de Taludes na Rodovia GO 132 no Trecho: Colinas do Sul – Minaçu, Norte do Estado de Goiás

**RESUMO:** Na implantação da terraplenagem, pavimentação asfáltica e obras de artes especiais na Rodovia GO 132 no trecho dos municípios Colinas do Sul – Minaçu, norte do Estado de Goiás, diversos cortes realizados em taludes laterais à Rodovia entraram em processo de degradação e (ou) instabilização progressiva que necessitaram de intervenções com vistas à mitigação dos problemas, tanto para os cortes em solos como para os cortes em rochas. Assim sendo, este Artigo objetiva apresentar os resultados de estudos geológicos/geotécnicos e proposta para estabilização dos taludes referentes a cortes executados ao longo do trecho indicado. Para caracterização e solução ao problema foi realizado um programa de incursões a campo com vistas à verificação das condições geotécnicas, bem como a execução de ensaios em laboratório e análises de estabilidades dos taludes, por meio de programa computacional, a fim de indicar solução aos cortes executados necessários à conclusão da Rodovia. Em termos de geometria, os taludes apresentam al

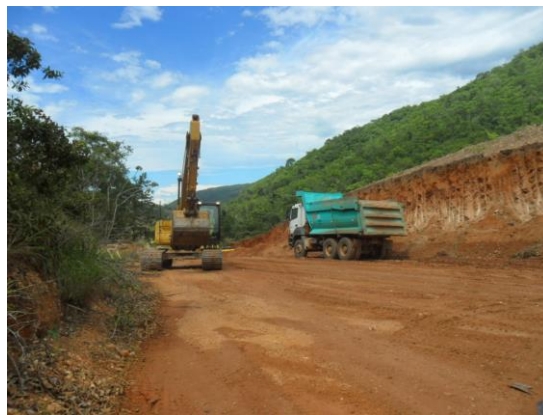
Figura 1. Vista do talude do Corte 107.

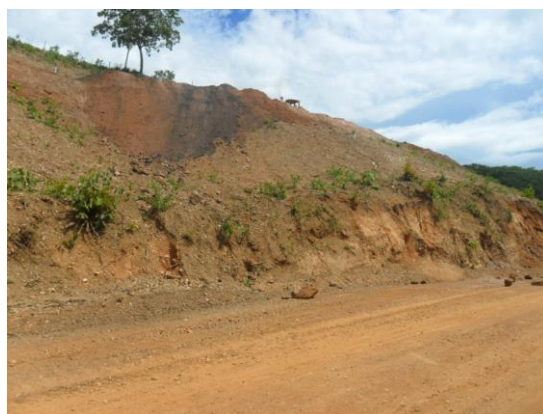
Figura 2. Vista do talude do Corte 108.

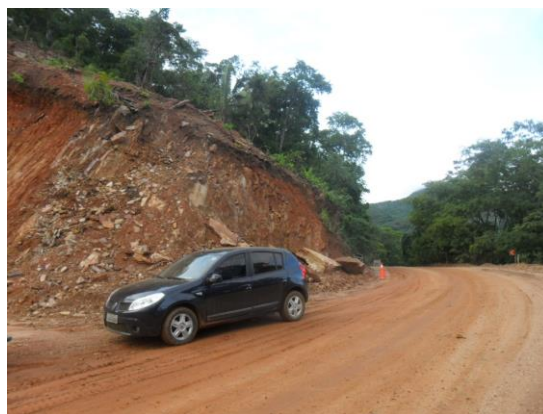
Figura 3. Vista do talude do Corte 110.

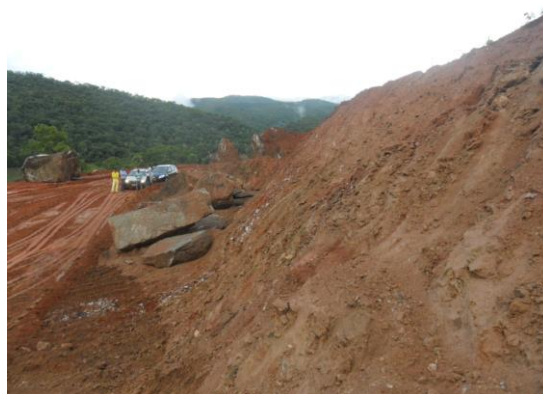
Figura 4. Vista do talude do Corte 111.

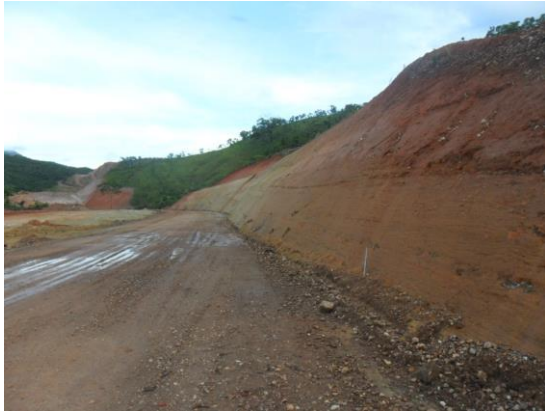
Figura 5. Vista do talude do Corte 112.

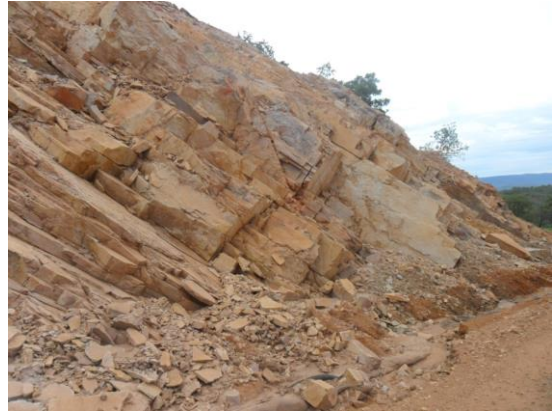
Figura 9. Vista geral da área do Corte 120.

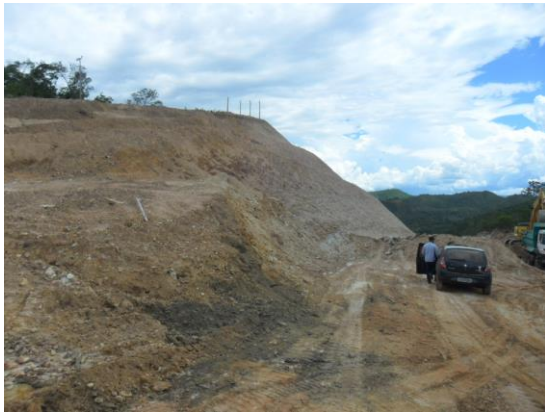
Figura 6. Vista do talude do Corte 114.

Foram realizados diversos ensaios para os mais variados cortes a fim de se desenvolver um estudo o mais condizente possível com a realidade. A Tabela 1, apresenta o resumo dos resultados dos ensaios geotécnicos efetuados e parâmetros determinados para o Corte 114. Alguns dos parâmetros foram utilizados nas análises de estabilidades dos taludes.

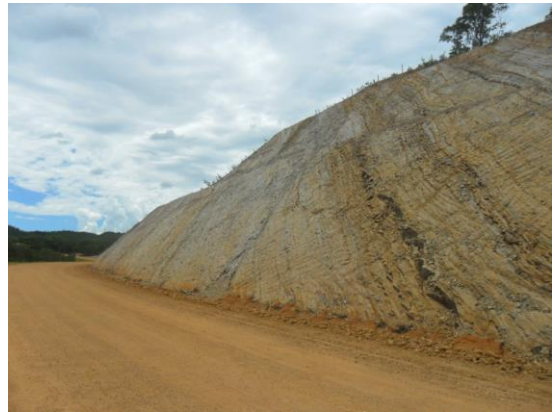
Figura 10. Vista geral da área do Corte 126.

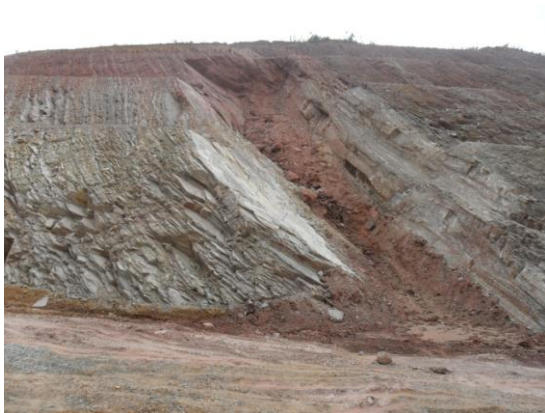
Figura 7. Ruptura no talude do Corte 119.

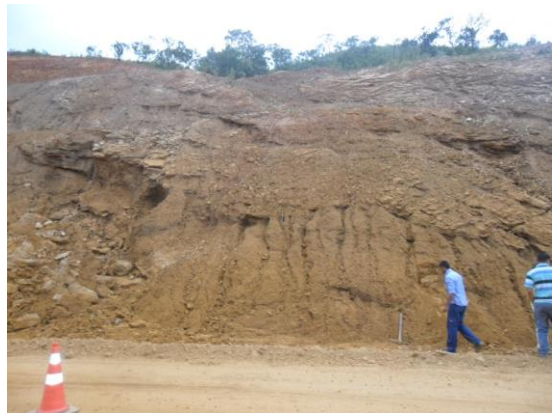
Figura 11. Vista geral da área do Corte 127.

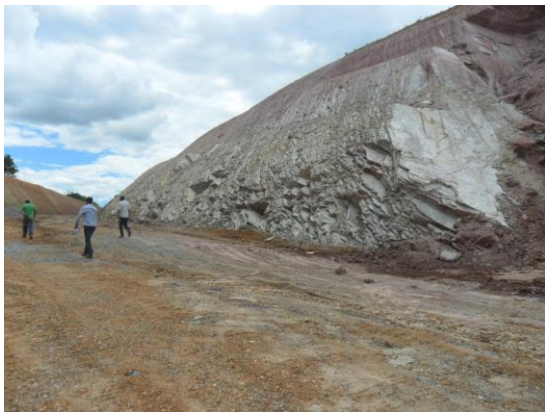
Figura 8. Vista do talude do Corte 119.

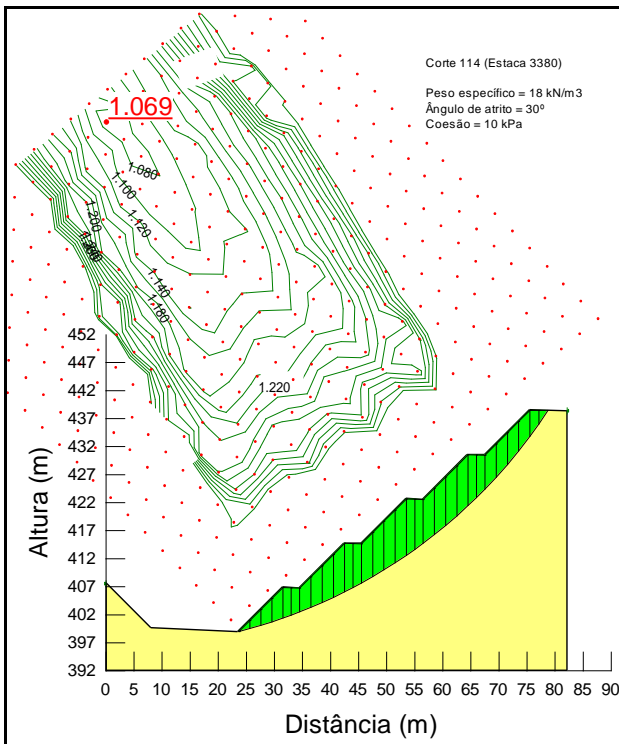
A Figura 12 apresenta a estabilidade o Corte 114 (Estaca 3380), como forma de exemplo de uma das análises estudadas.

Figura 12. Estabilidade do Corte 114 (Estaca 3380) - Retaludamento - Talude Lado Direito (Inclinação do Talude 1V:1H).

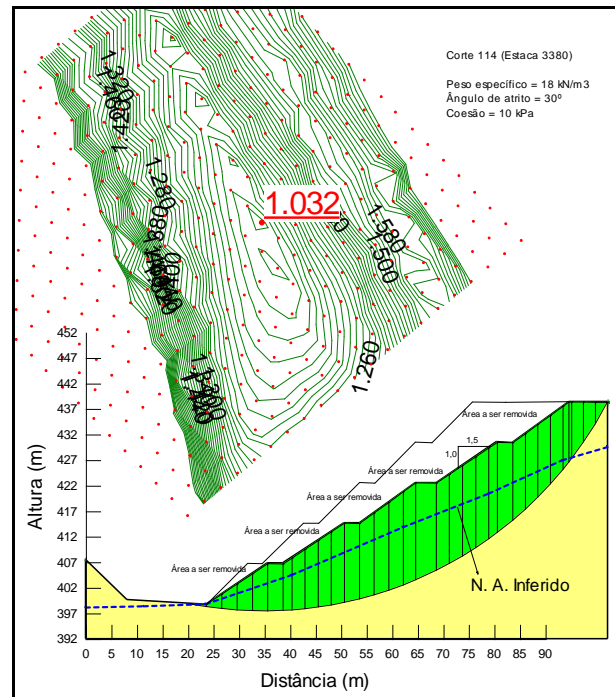
A Figura 13 mostra a estabilidade do Corte 114 (Estaca 3380) com a indicação de retaludamento a fim de se buscar uma geometria mais estável para o talude indicado. Na Figura 14, a mesma condição, com a inserção de um possível nível d'água no talude.

Figura 14. Estabilidade do Corte 114 (Estaca 3380) - Retaludamento - Talude Lado Direito (Inclinação do Talude 1:1,5 com N. A. Inferido).

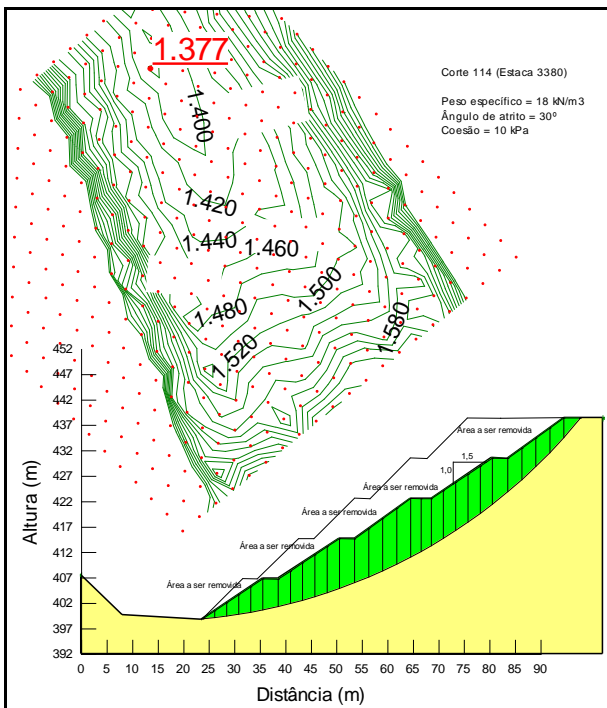
Figura 13. Estabilidade do Corte 114 (Estaca 3380) - Retaludamento - Talude Lado Direito (Inclinação do Talude 1V:1,5H).

Dentro das simulações de retaludamento, indica-se a inclinação mínima de 1,0V : 1,5H bem como as devidas avaliações em campo a fim de conciliar as particularidades existentes ao longo do trecho da obra.
