# Investigações Geotécnicas e Proposta para Estabilização e Recuperação de Taludes na Rodovia BR-010 no Trecho Aparecida do Rio Negro a Goiatins, Estado do Tocantins

**RESUMO:** Este Artigo objetiva apresentar os resultados dos estudos geotécnicos e proposta para estabilização dos taludes referentes aos cortes 16, 23, 25, 30 e 31 da Rodovia BR-010 referente ao trecho Aparecida do Rio Negro a Goiatins, Estado do Tocantins. Os estudos consistiram na execução de um programa de incursões a campo para verificação das condições geotécnicas ao longo do trecho indicado, execução de ensaios em laboratório, e análises de estabilidades dos taludes com vistas a indicar soluções aos cortes realizados necessários à conclusão da Rodovia. Em termos de caracterização do problema, apresenta-se parte do levantamento fotográfico realizado em novembro de 2007 com as condições dos taludes mais críticos. Verifica-se nas fotos que os taludes laterais à Rodovia se encontravam em processo de degradação e (ou) instabilização progressiva que requeriam intervenções urgentes com vistas à mitigação dos problemas em curso. Em termos de geometria, os taludes apresentavam alturas até aproximadamente 35 metros. Par

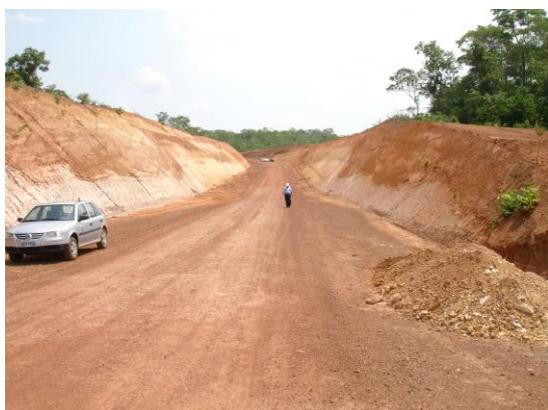
Figura 1. Vista geral de parte do Corte 16.

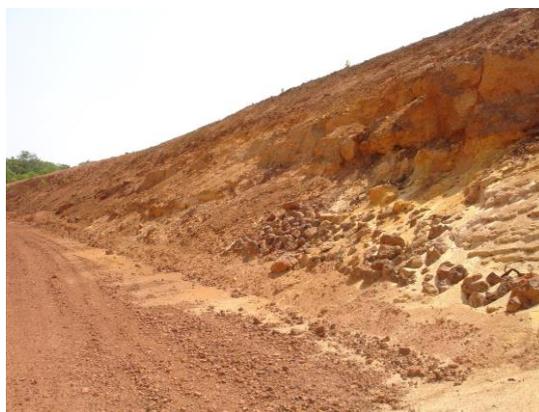
Figura 2. Vista geral de parte do Corte 16 com erosão superficial.

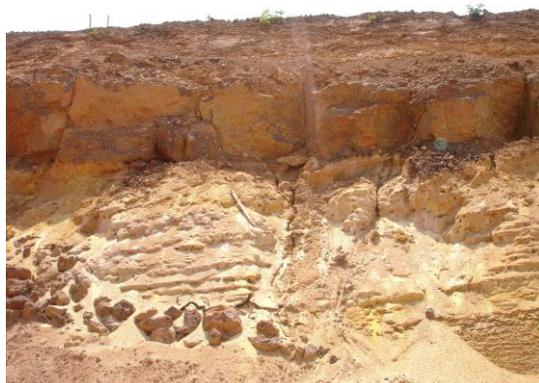
Figura 3. Vista geral de parte do Corte 16 com erosão superficial.

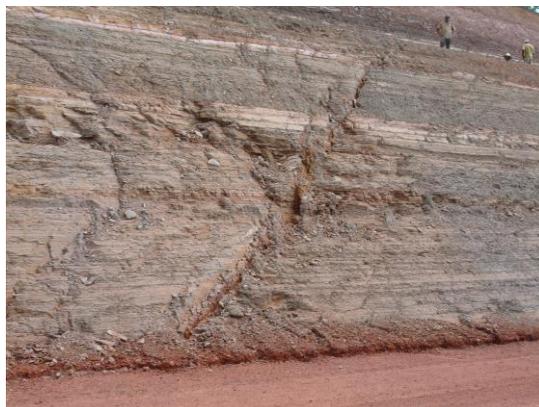
Figura 4. Vista do talude do Corte 23.

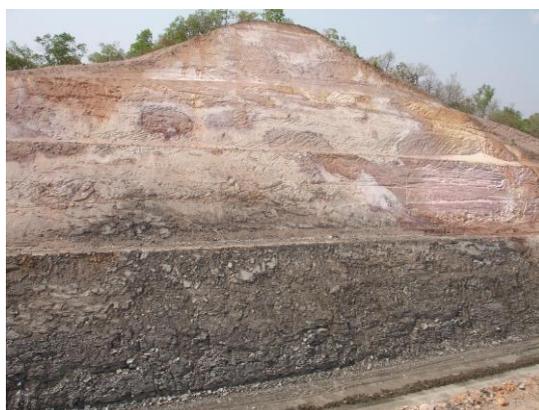
Figura 5. Corte 25, ainda intacto (Setembro 2007).

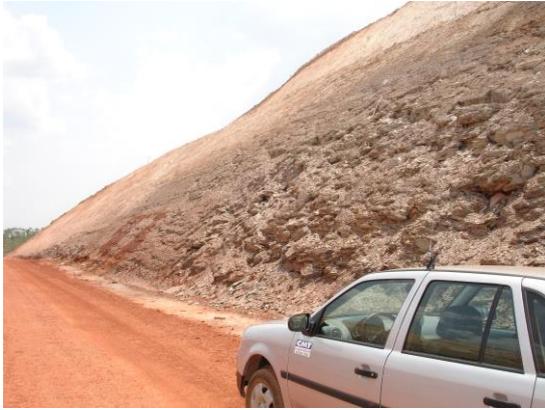
Figura 6. Talude do Corte 25 com início de processo de degradação do talude.

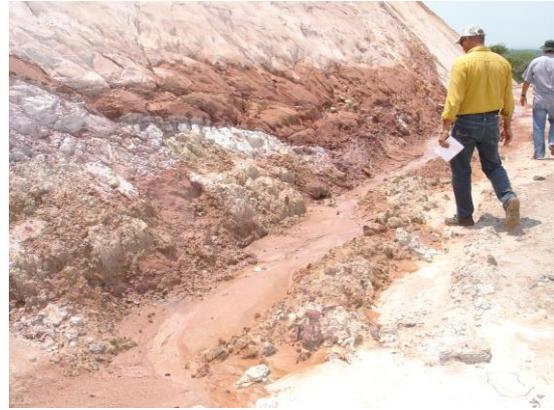
Figura 10. Saturação a partir da base do talude no Corte 25.

Outra recomendação feita, foi a execução de colchão drenante na rodovia ao longo dos cortes executados com vistas a impedir a possível surgência de água que pudessem comprometer as camadas superficiais da rodovia, como a sub-base, base e revestimento, isso pela constatação de saturação das bases dos taludes nos cortes executados.

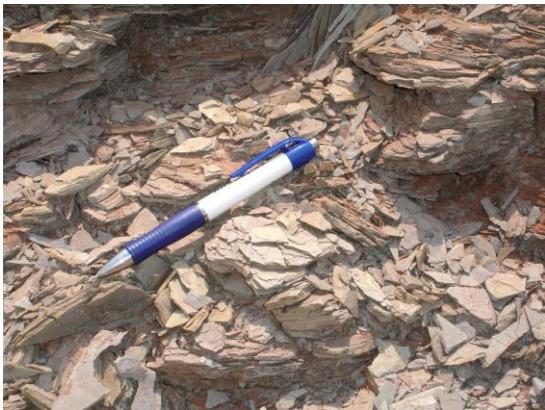
Figura 7. Material do horizonte inferior do Corte 25.

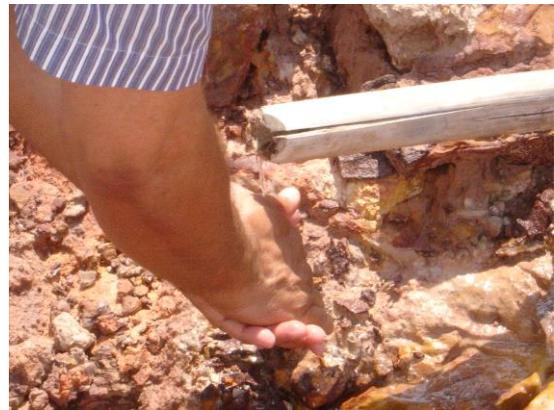
Figura 11. Mina d'água no talude do Corte 25.

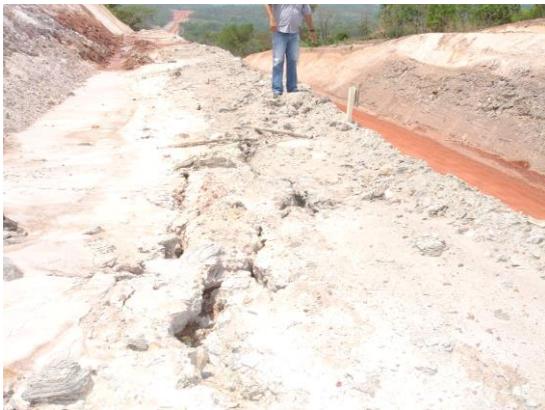
Figura 8. Trincas de tração em berma do Corte 25.

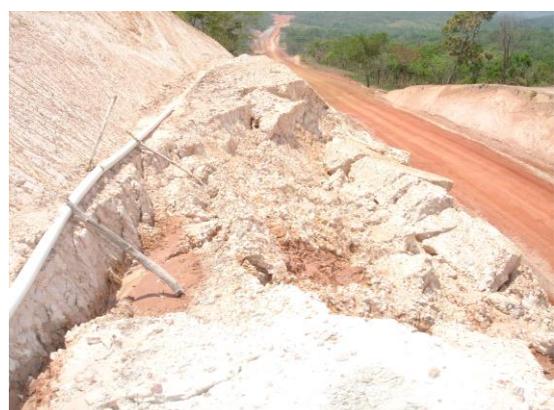
Figura 12. Trecho de ruptura no talude do Corte 25.

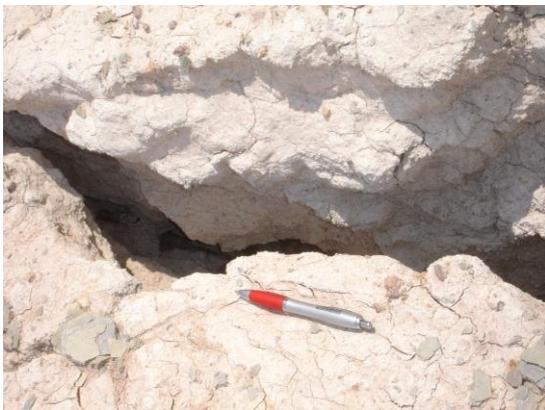
Figura 9. Trincas de tração em berma do Corte 25.

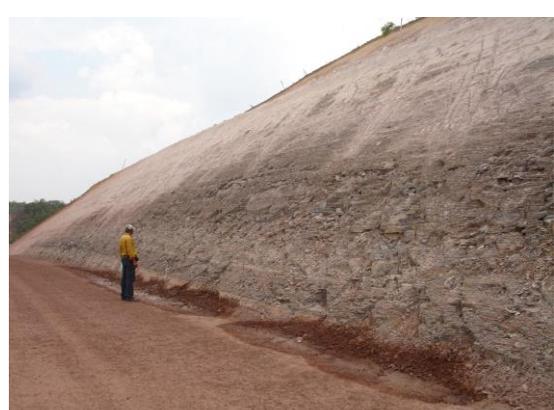
Figura 13. Corte 31 (saturação da base do talude).

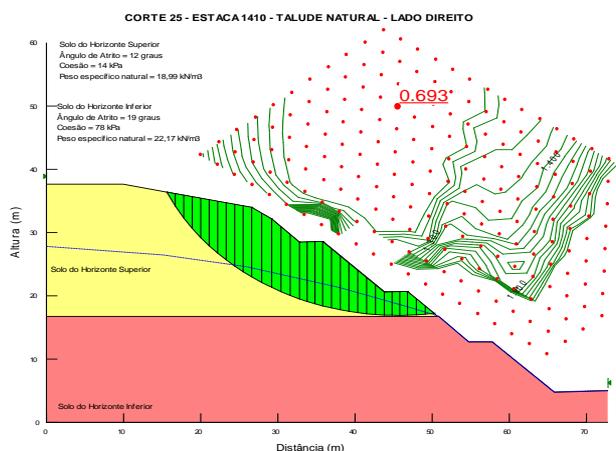
Figura 14. Estabilidade do Corte 25 com parâmetros obtidos em laboratório (FS = 0,693) – Estaca 1410 (Talude natural – Lado direito).

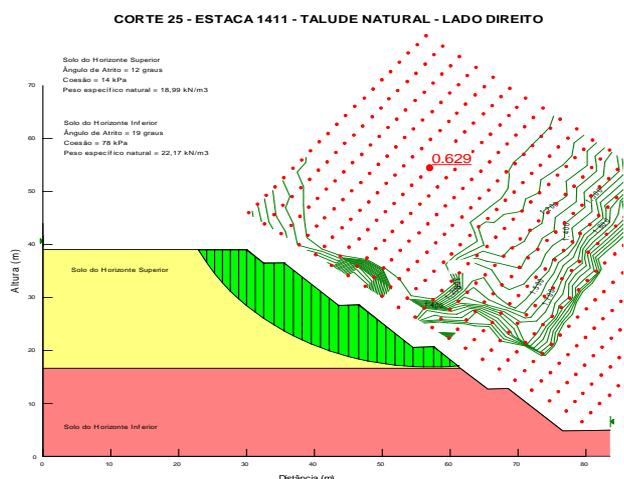
Figura 15. Estabilidade do Corte 25 com parâmetros obtidos em laboratório (FS = 629) – Estaca 1411 (Talude natural – Lado direito).

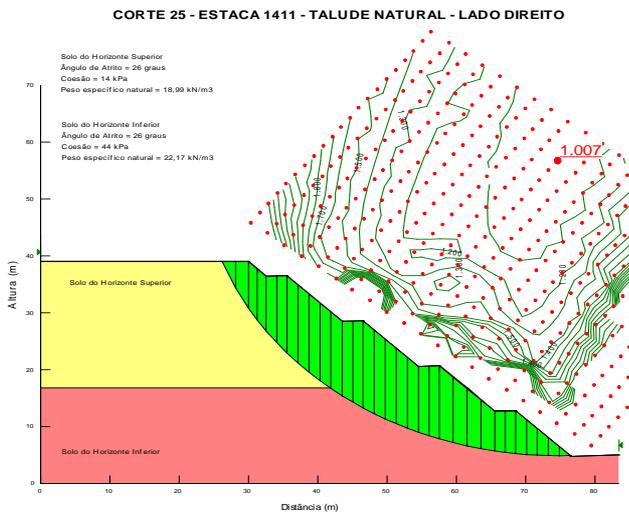
Para o corte 25, partiu-se do talude natural, Fator de Segurança igual a 1,007 (Figura 16), com a execução do retaludamento e introdução de drenos subhorizontais profundos para rebaixamento no N. A. dentro do maciço.

Figura 16. Estabilidade do Corte 25 com Parâmetros Corrigidos – Estaca 1411 (Talude Natural – Lado Direito).

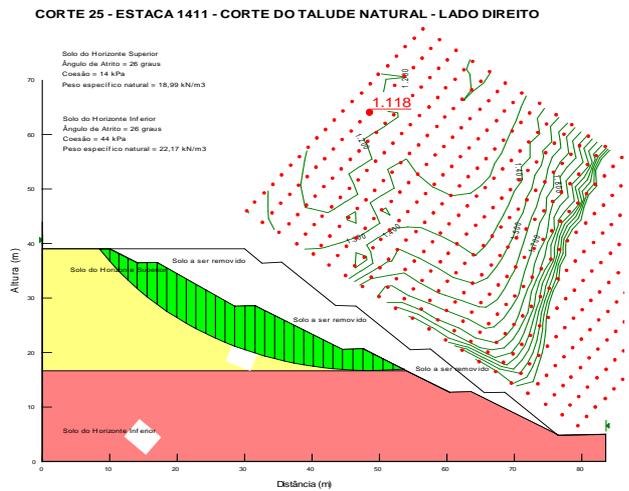
Inicialmente, simulou-se uma área de corte transversal aproximada de 358 m<sup>2</sup> na Estaca 1411. Nessa situação, havia a necessidade de se deslocar lateralmente da situação existente para fora da rodovia - contando de baixo para cima - a primeira berma em 5 metros, a segunda em 10 metros, a terceira em 15 metros, a quarta em 18,5 metros e a quinta em 20 metros. A Figura 17 apresenta tal situação em que se obteve o Fator de Segurança de 1,118 que representa um valor baixo para a estabilidade do talude em questão.

Figura 17. Estabilidade do Corte 25 com a remoção de solo proposta – Estaca 1411 (Talude Natural – Lado Direito).

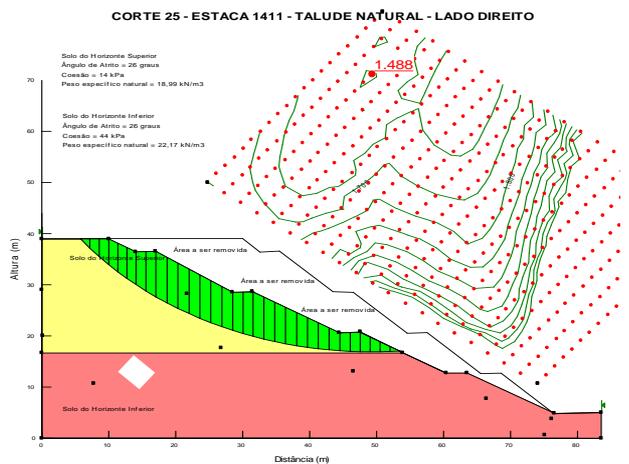
Figura 18. Estabilidade do Corte 25 – Estaca 1411 (Talude Natural – Lado Direito) – NA Baixo (Introdução de drenos subhorizontais profundos).

Adicionalmente ao retaludamento, simulou-se o rebaixamento do N. A. no interior do talude o que representa a introdução dos drenos subhorizontais para a retirada da água em excesso. Nessa situação obteve-se o Fator de Segurança de 1,488, considerado satisfatório para o tipo de obra em questão. A Figura 18 representa a situação analisada.
