Estudo de Caso Sobre a Erosão da Avenida Elmo Serejo, Taguatinga/Distrito Federal

Mariane Rodrigues da Vitória.

Rideci Farias.

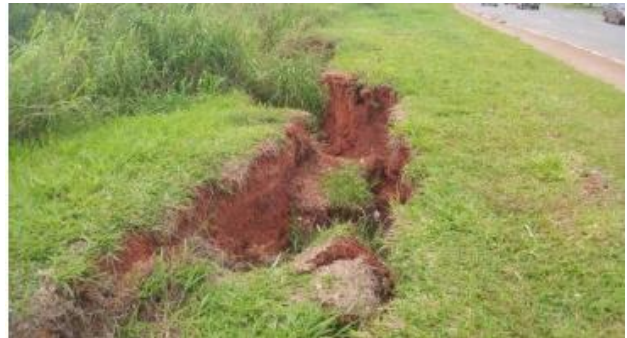
Figura 4. Talude em processo de ruptura.

g) As fissuras no solo geradas pelo avanço das rupturas influenciaram diretamente na evolução dos processos erosivos. Isso foi observado principalmente antes do desencadeamento da ruptura total. Esse fato indicava para as devidas providências que deveriam ser tomadas com vistas a se evitar as proporções que o processo tomou;

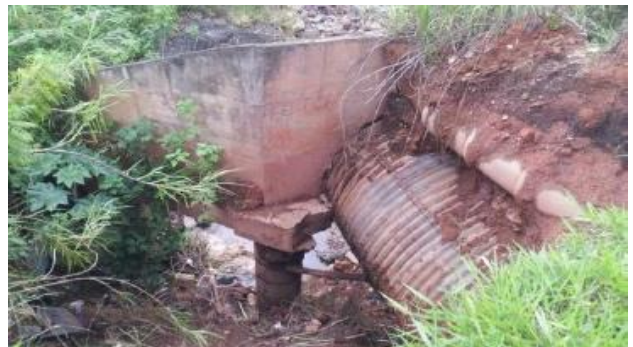
Figura 5. Área em processo de ruptura.

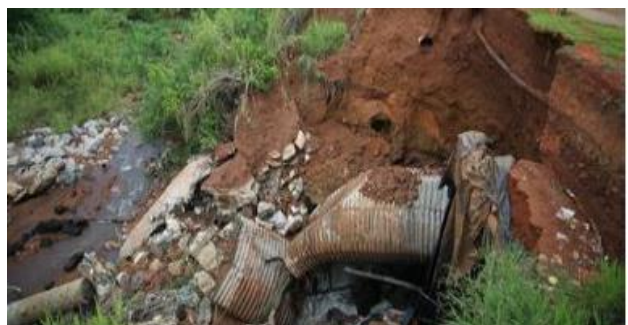
Figura 6. Área após processo de ruptura.

a) A Principal causa do incidente está relacionada à ocorrência da infiltração das águas oriundas de uma tubulação da Companhia de Saneamento Ambiental do Distrito

Federal(CAESB) que já apresentava certo grau de comprometimento na integridade, conforme observado em uma das visitas ao local. Esse fato foi potencializado com a incidência do período chuvoso;

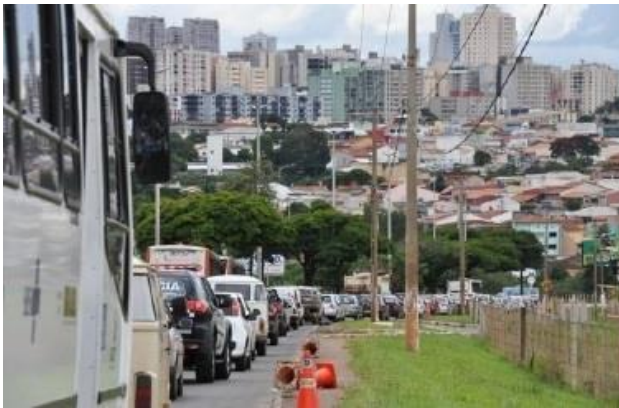
A estimativa de fluxo na avenida é próximo de 50 mil veículos/dia em cada sentido. A Figura 7 mostra o constante congestionamento em função do processo erosivo que se formou. Em um determinado período de execução das obras de recuperação foi necessário que se interrompesse completamente a via em um dos sentidos.

Figura 7. Congestionamento na via Elmo Serejo Taguatinga.

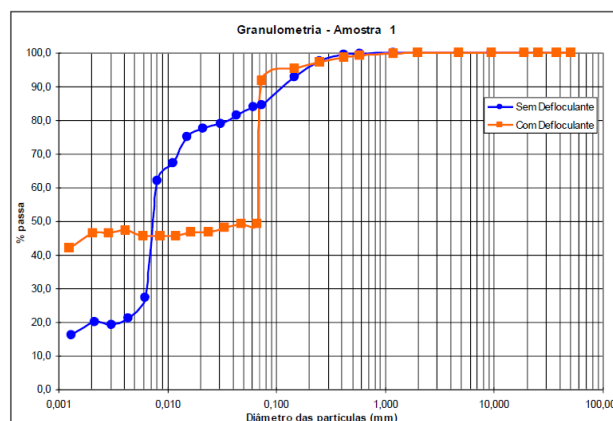
Na Tabela 1 apresenta-se um resumo dos resultados dos ensaios realizados, e na Figura 8 apresenta-se a granulometria do solo na condição com e sem defloculante. Verifica-se tratar de um solo com características silte argilo arenoso, quando realizado sem defloculante no ensaio sedimentométrico, e argila siltosa pouco arenosa quando executado com defloculante.

Figura 8. Composição das curvas granulométrica (com e sem defloculante).

d) Os ensaios de granulometria indicam se tratar de solo argilo-siltoso, com defloculante, a solo silto-argiloso, quando executado sem defloculante. Ressalte-se que são solos característicos do Distrito Federal e que, de uma forma geral, são suscetíveis a processos erosivos;
