**ANÁLISE DE SISTEMA DE IMPERMEABILIZAÇÃO EM
OBRAS DO DISTRITO FEDERAL COM O USO DE
POLIUREIA A QUENTE**

Monografia apresentada como requisito para conclusão do curso de Bacharelado em Engenharia Civil pela Faculdade de Tecnologia e Ciências Sociais Aplicadas do Centro Universitário de Brasília – UniCEUB.

Brasília, 24 de junho de 2016.

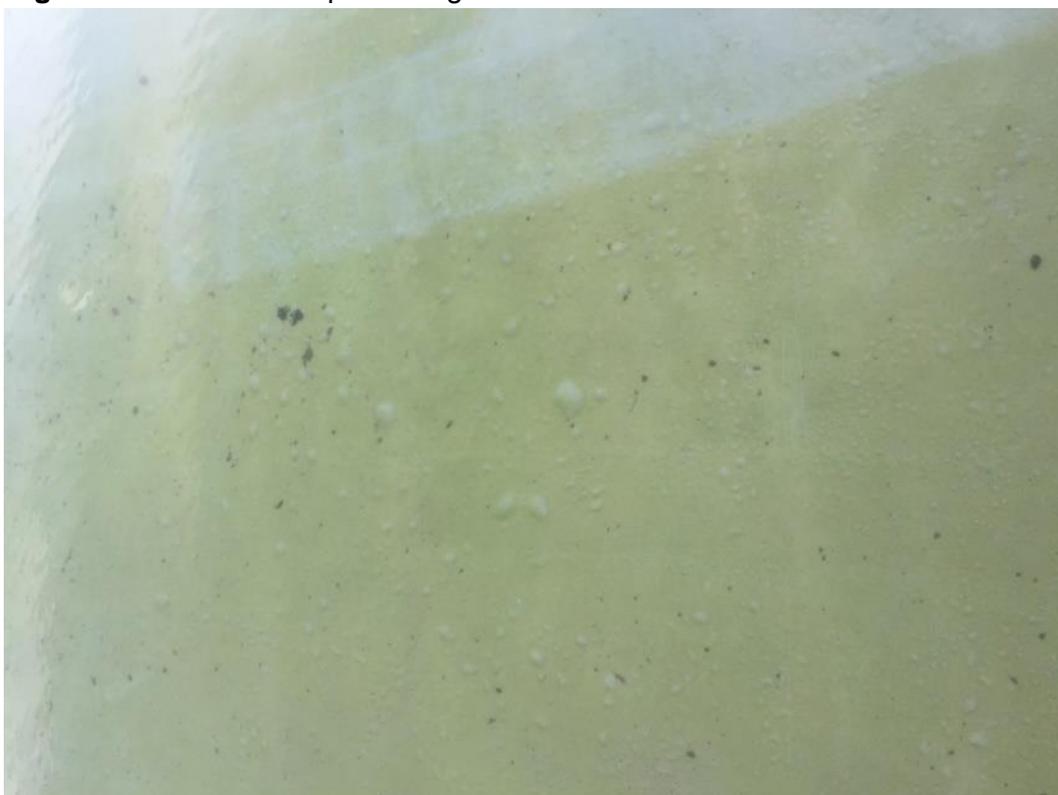
Figura 8 - Bolhas no espelho d'água lado oeste.

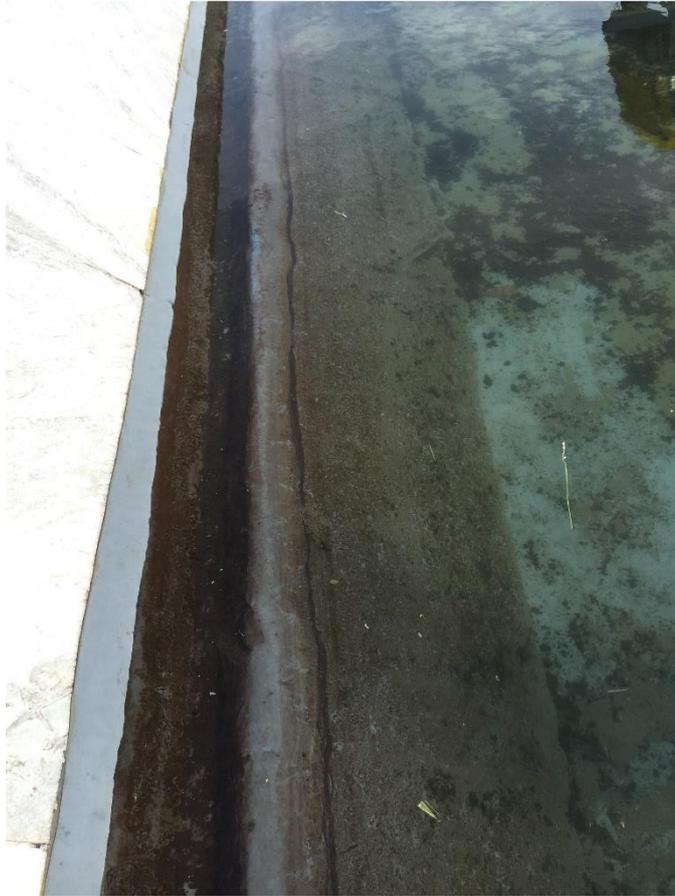
Figura 9 – Lodo por toda extensão do espelho d'água lado oeste.

Os locais observados de grande quantidade de lodo, não houve presença de bolhas.

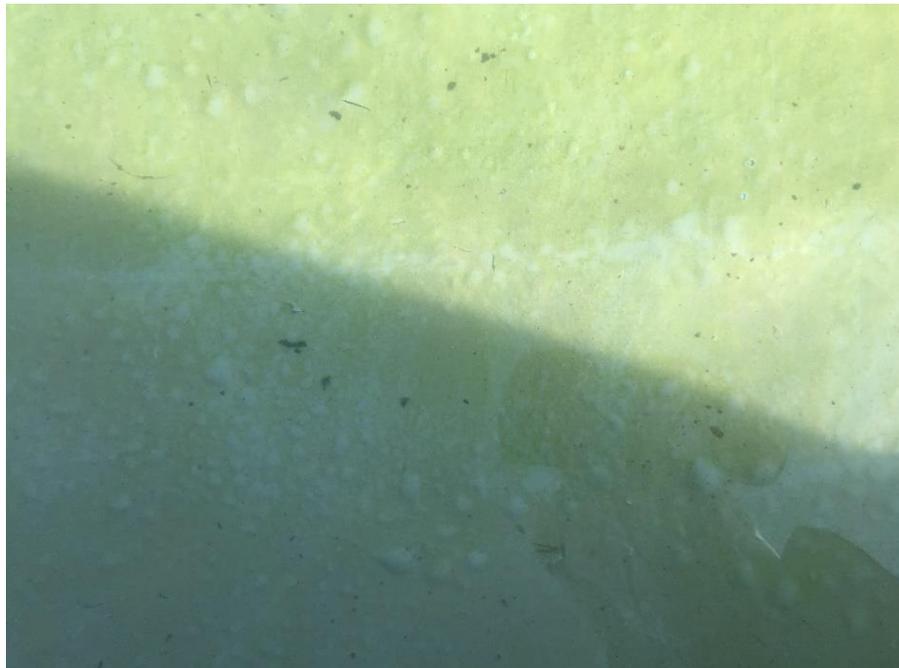
Figura 10 - Bolhas no espelho d'água lado oeste.

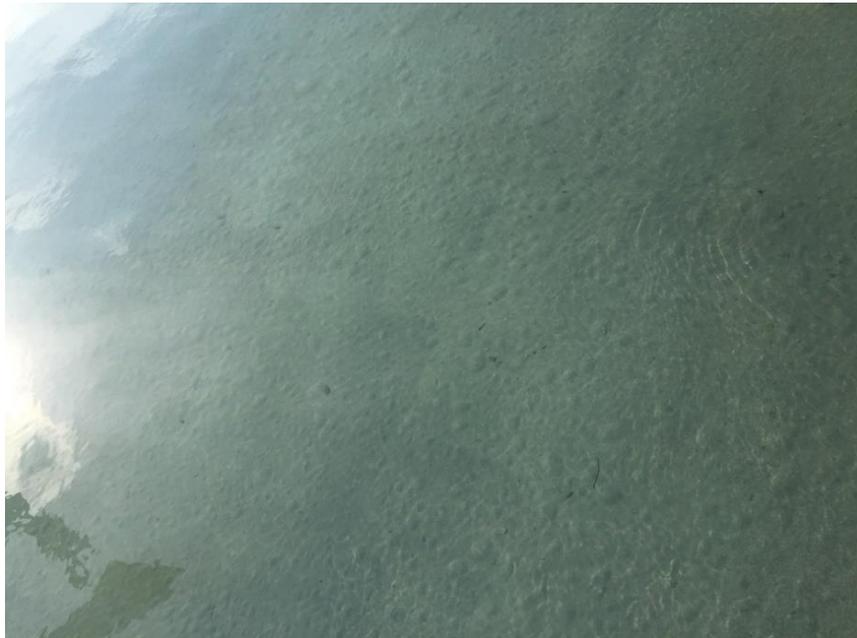
Figura 12 – Inúmeras bolhas por toda extensão do espelho d'água lado leste.

A poliureia híbrida do lado leste está com inúmeras bolhas e enrugada como mostra as **Figuras 12** e **Figura 13**, já a **Figura 14** demonstra um estágio de deterioração avançado, com a poliureia híbrida rasgada e muito desgastada.

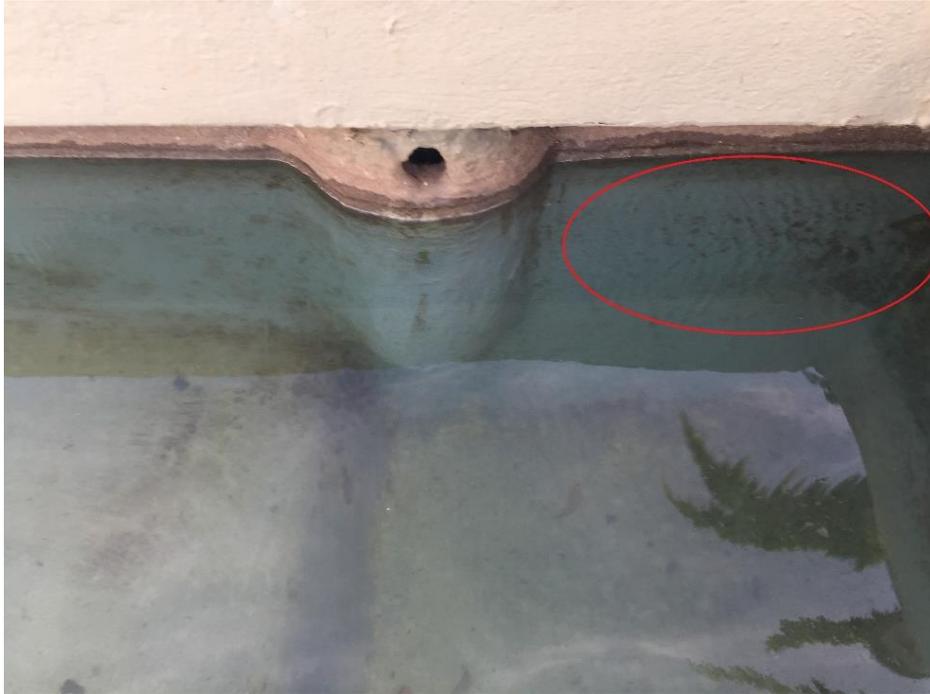
Figura 13 – Poliureia enrugada na parede do espelho d'água lado leste.

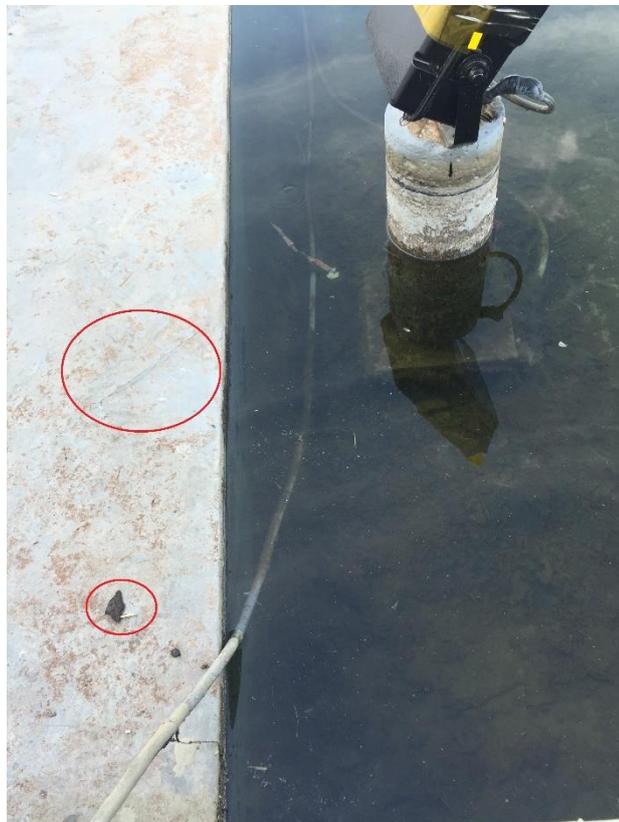
Figura 14 – Poliureia rasgada e grande quantidade de lodo no fundo do espelho d'água lado leste.

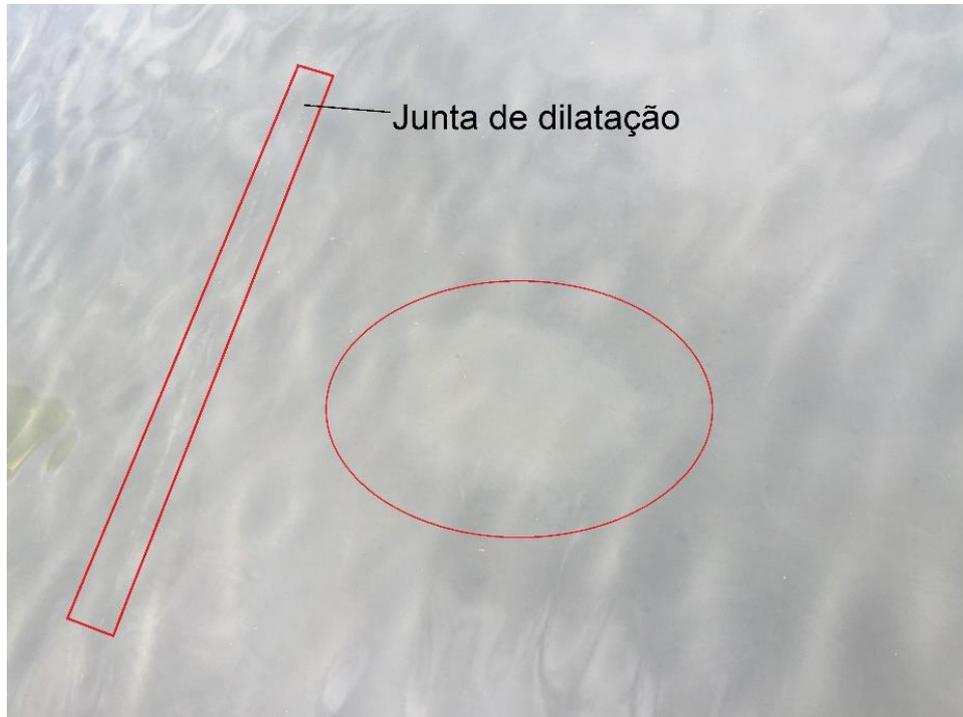
Figura 20 – Manchas na membrana de poliureia pura.

Uma parte da membrana localizada acima da junta de dilatação está fissurada, como mostra a **Figura 20**. Manchas claras na membrana de poliureia pura, aparentemente teve reparos do substrato inadequados, ocasionando as manchas.

Evidentes os defeitos apresentador nas **Figuras** anteriores, com problemas de fissura, manchas, desgastamento e bolhas, todas causas prováveis são de mau tratamento de preparo do substrato, como não espera da cura total dos reparos, falta de monitoramento de umidade do substrato.

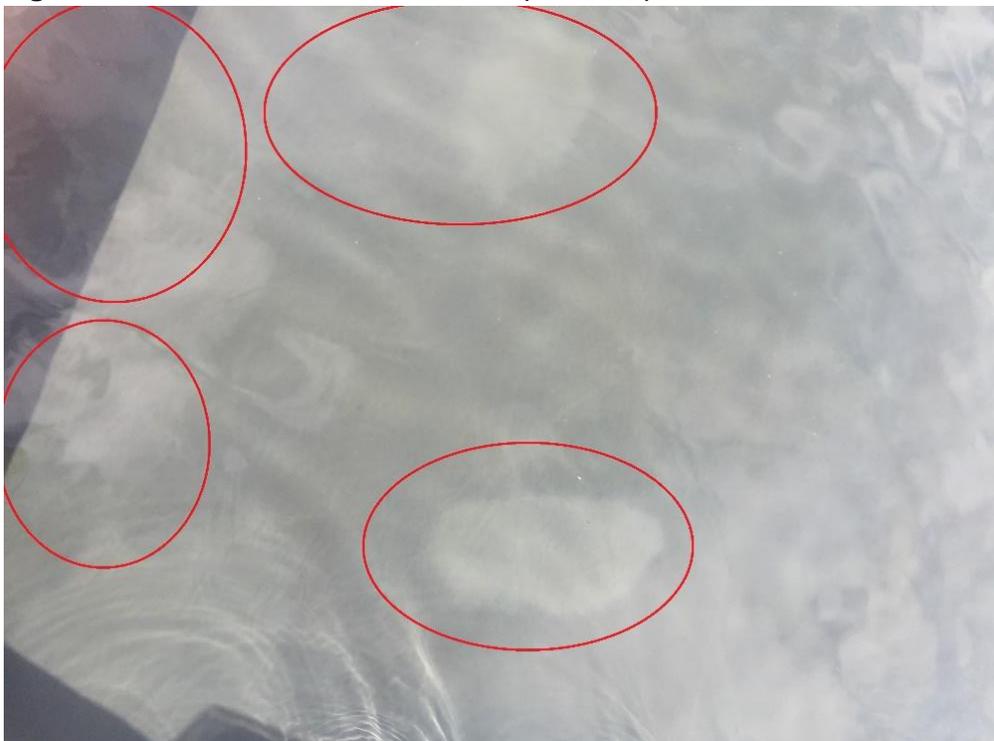
Figura 21 – Manchas na membrana de poliureia pura, sobre o solo.

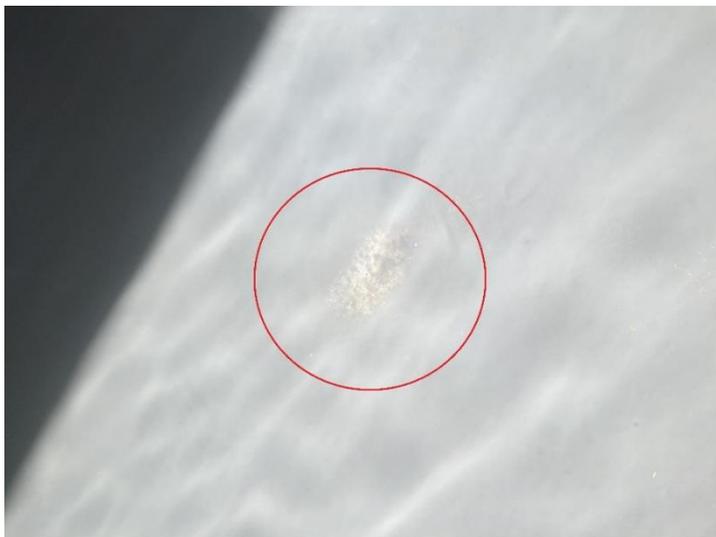
Figura 22 – Desgaste da membrana de poliureia pura, sobre a academia.

Único desgaste observado em todo espelho d' água de poliureia pura com espessura de 2 mm. Aparentemente uma seção menos espessa, provável diagnóstico da seção má aplicação do produto e falta de inspeção de espessura.

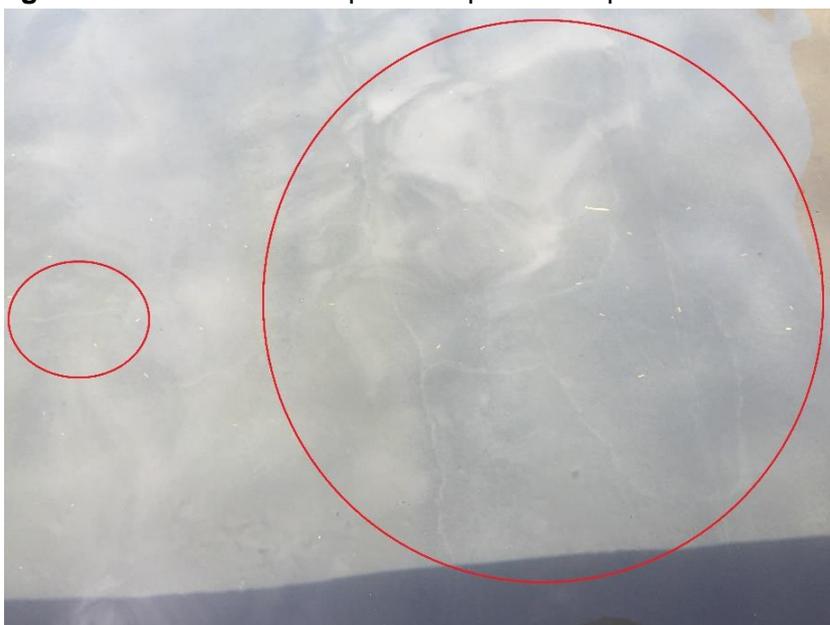
Figura 23 – Membrana de poliureia pura acompanhando fissuras do substrato.

Fissuras presentes perto da junta de dilatação. Possível causa de movimentação do solo e da estrutura.

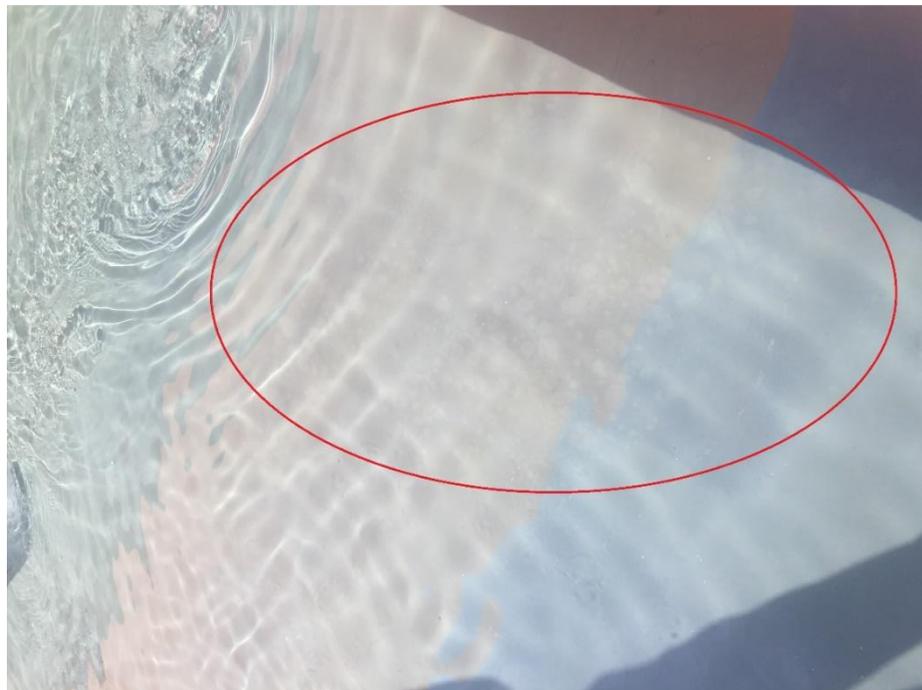
Figura 24 – Bolhas na membrana de poliureia pura, sobre a academia.

Houve o aparecimento de bolhas minutos depois da aplicação da poliureia pura quando um funcionário cortava uma seção levemente maior que a bolha presente e reaplicava a poliureia pura no local.

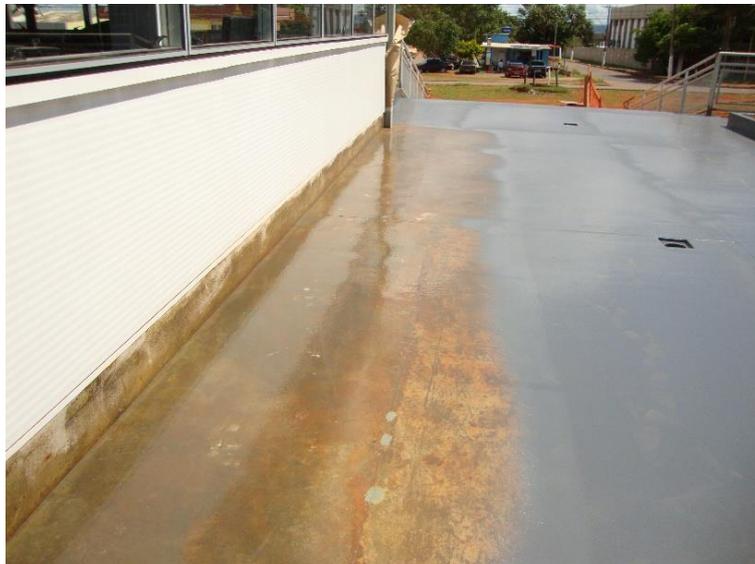
Figura 25 – Primeira aplicação da poliureia na laje. Nov de 2011.

Aplicação da poliureia deu-se no substrato de concreto. É visível que o substrato não foi preparado adequadamente para o recebimento da membrana de impermeabilização. Deve-se lixar a superfície para aumentar a rugosidade, e recomendável aplicação de primer a base de epóxi.

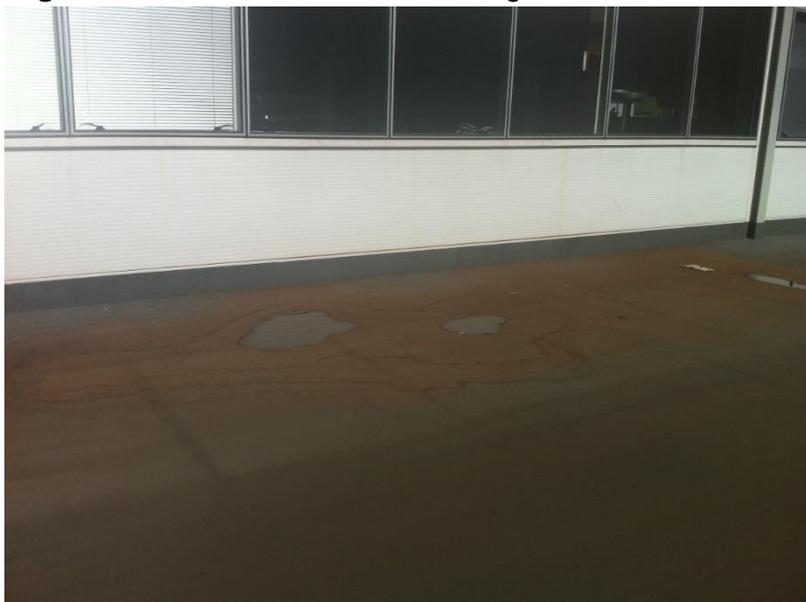
Figura 26 – Mancha de acúmulo de água. Dez de 2012.

Não houve caimento escoamento de água para ralos.

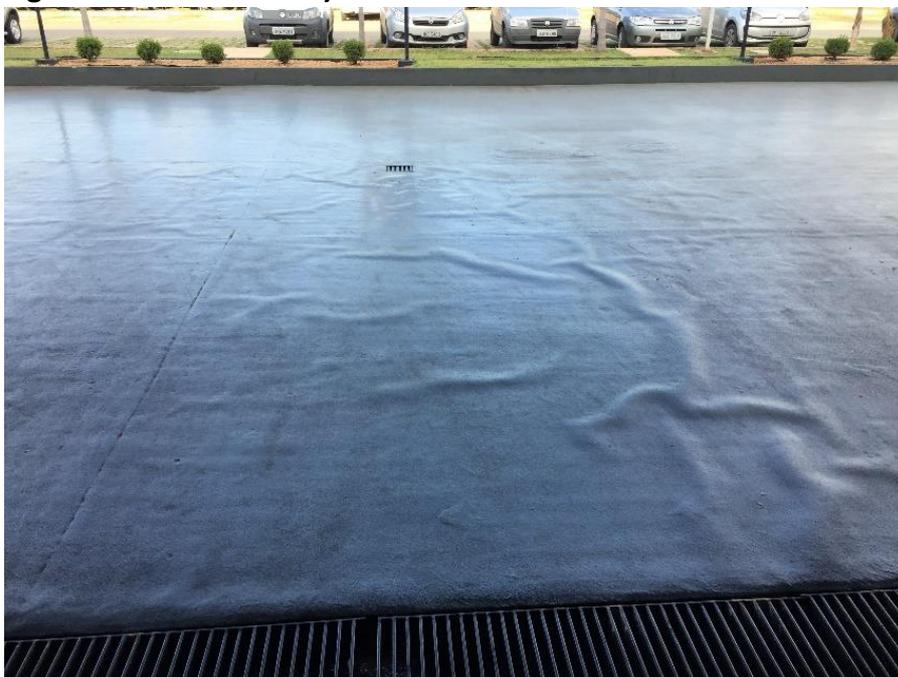
Figura 27 – Bolhas na laje externa. Maio de 2016.

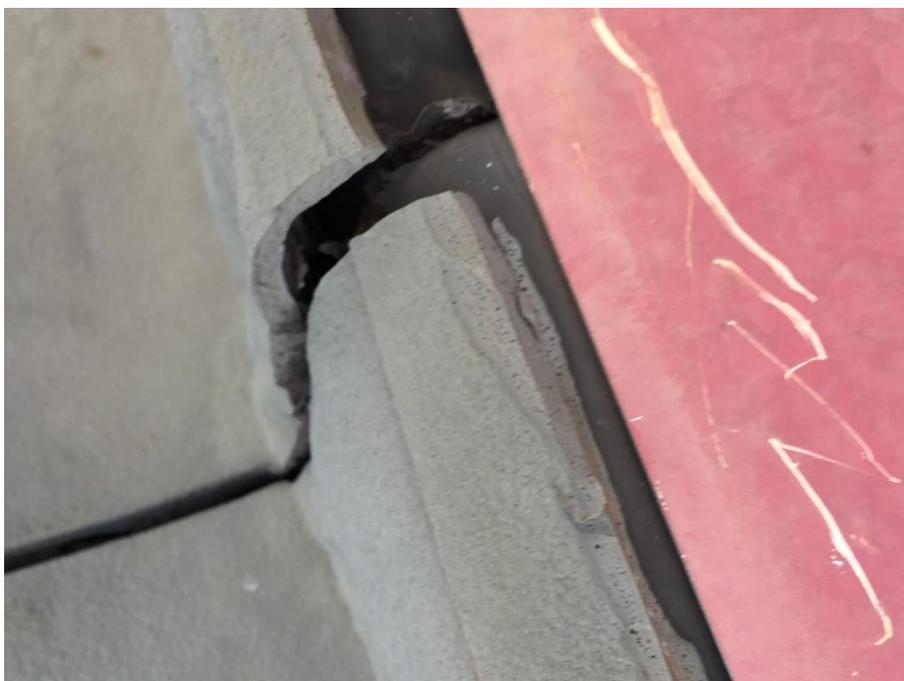
Figura 28 – Camada de aproximadamente 4 mm, não aderiu a outra cama, delaminação. Maio de 2016.

Duas camadas observadas, de diferentes espessuras e não aderidas.

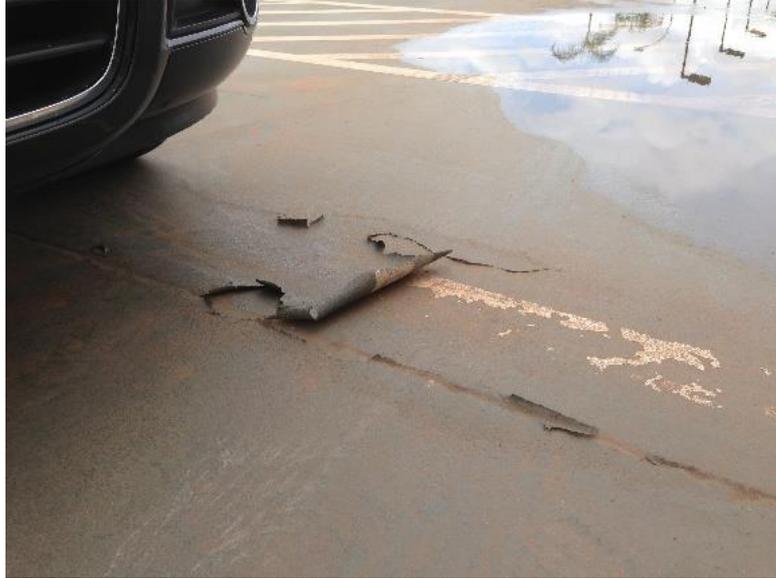
Figura 29 – Delaminação e água empoçada. Fev de 2014.

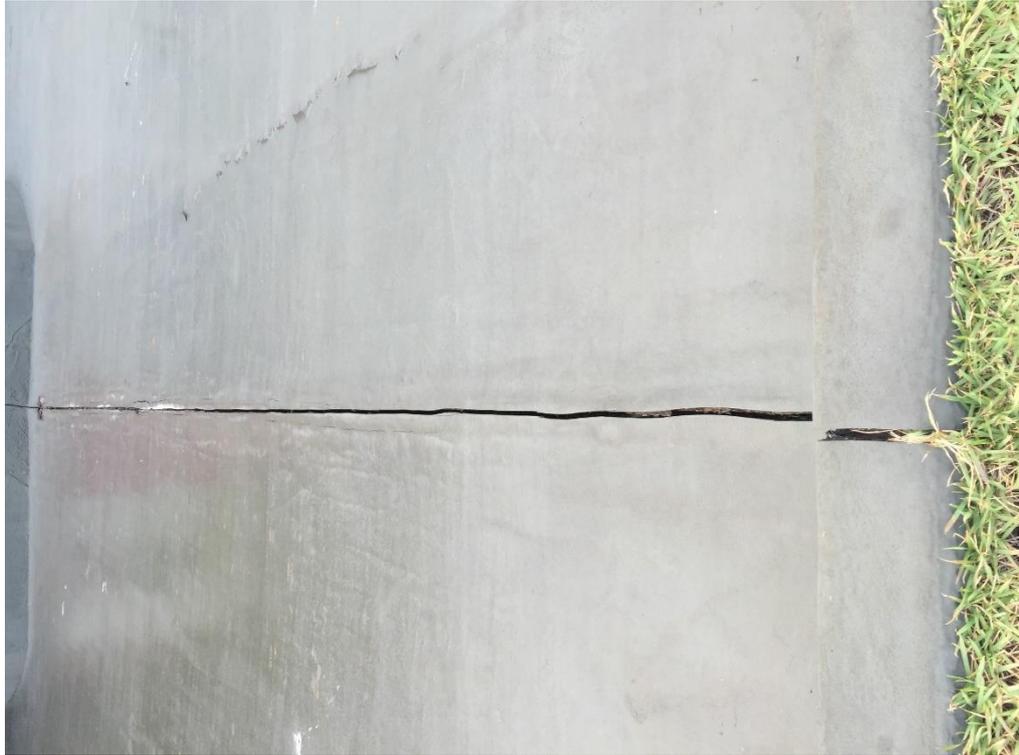
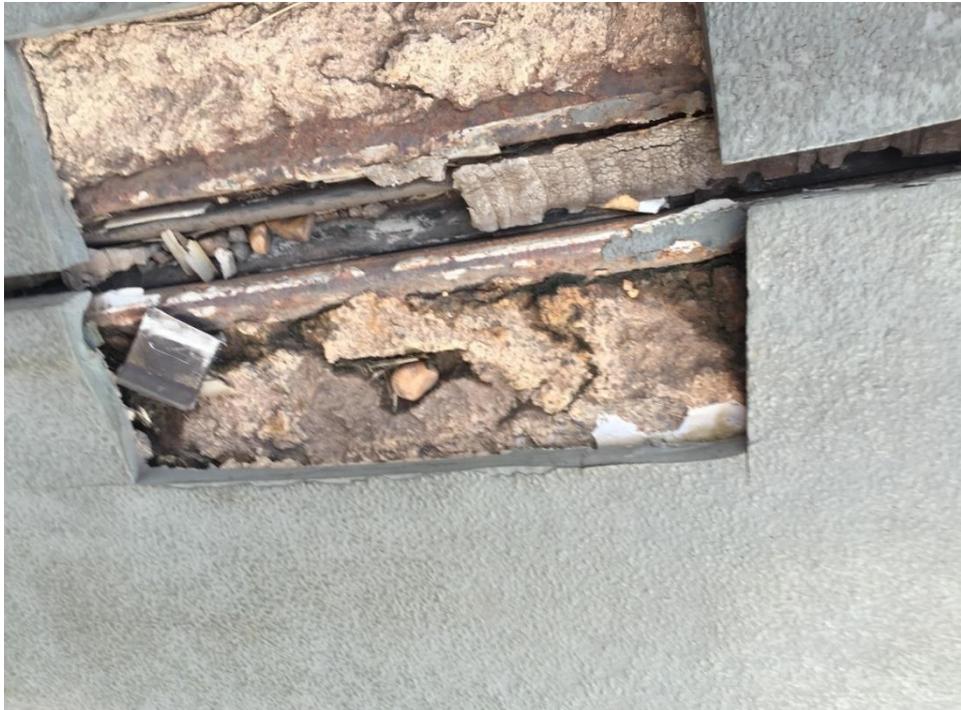
Figura 31 – Junta de dilatação da laje externa. Maio de 2016.

Figura 32 – Junta de dilatação. Maio de 2016.

A empresa executora C₃, nitidamente não tomou cuidados básicos, como aplicação do primer, controle tecnológico, proteção mecânica para juntas de dilatação.

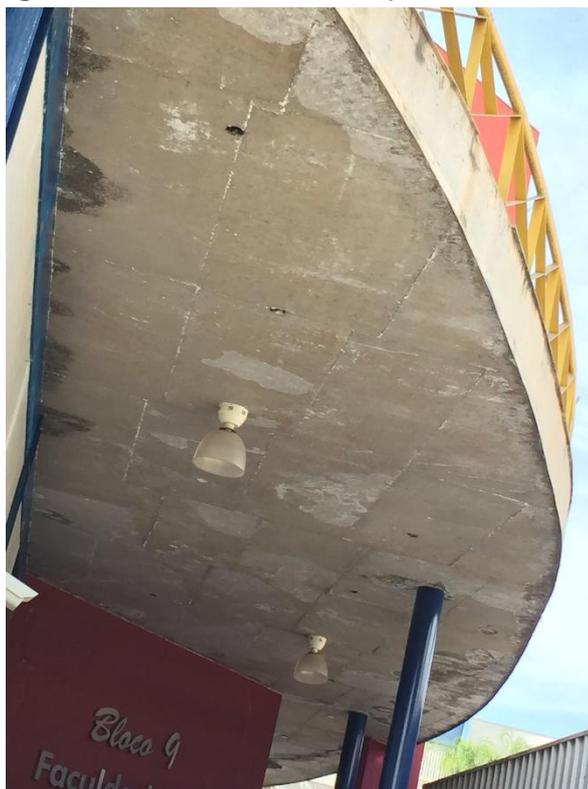
Figura 34 – Vista inferior da laje.

Com anos de intemperismo, pelo emprego inadequado da impermeabilização e falta de caimento para ralos, ocasionou as patologias da laje da **Figura 34**.

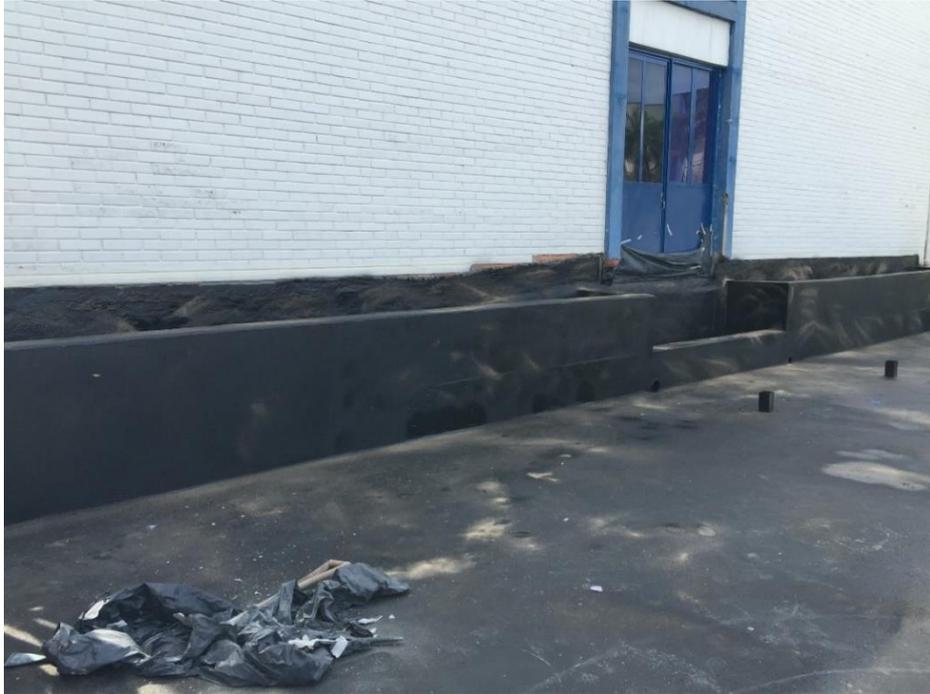
Observando a **Figura 37** acima e outras presentes no tópico **5.4**, há o aparecimento de poeira sobre a poliureia aplicada, proveniente do vento.

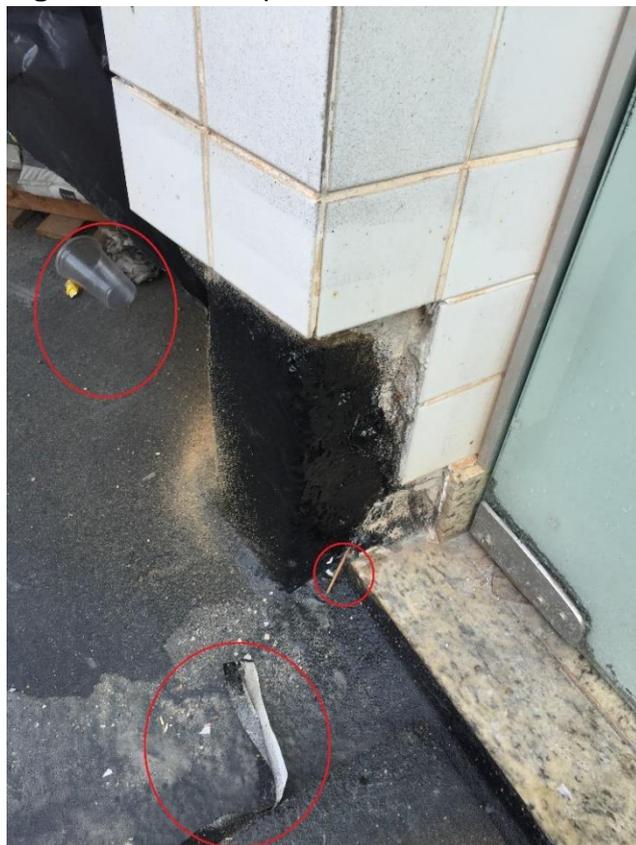
Figura 40 – Lixo espalhado.

Quantidade significativa de lixo encontrada no local. **Figura 40.**

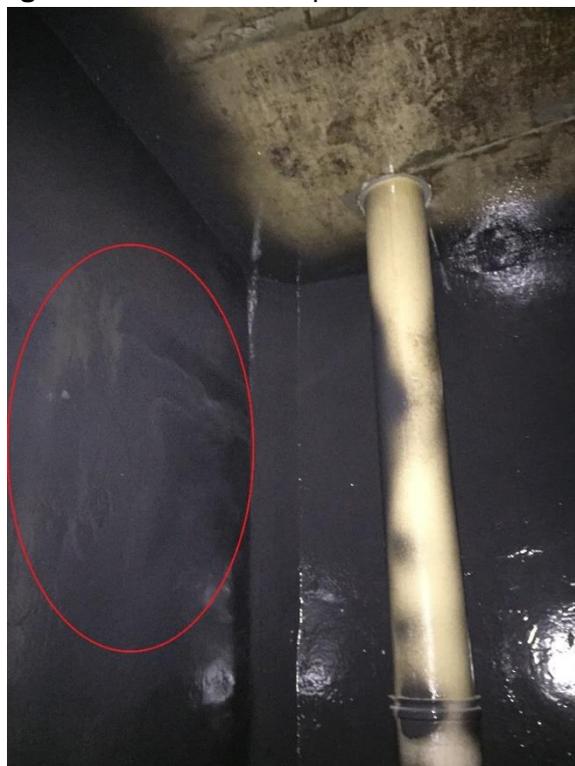
Figura 42 - Mancha na parede da sala de máquinas.

Leves manchas presentes nas paredes da sala de máquinas.

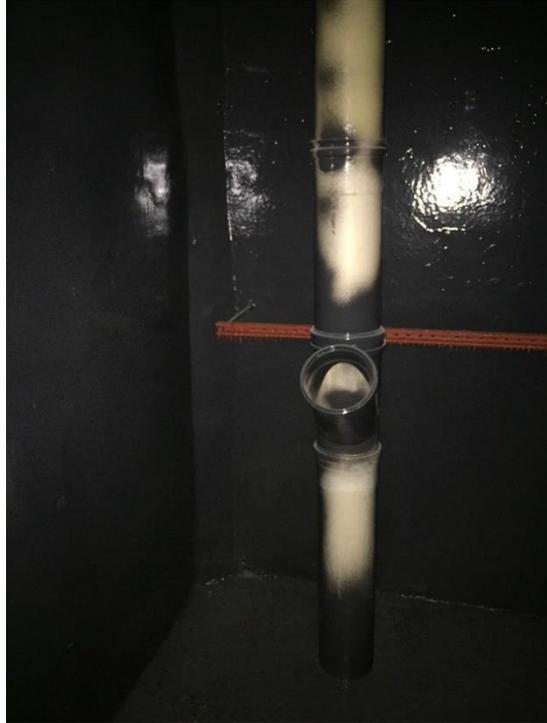
Nenhuma bolha e perda de adesão foi encontrada na sala de máquinas do reservatório com poliureia híbrida de 2 mm.

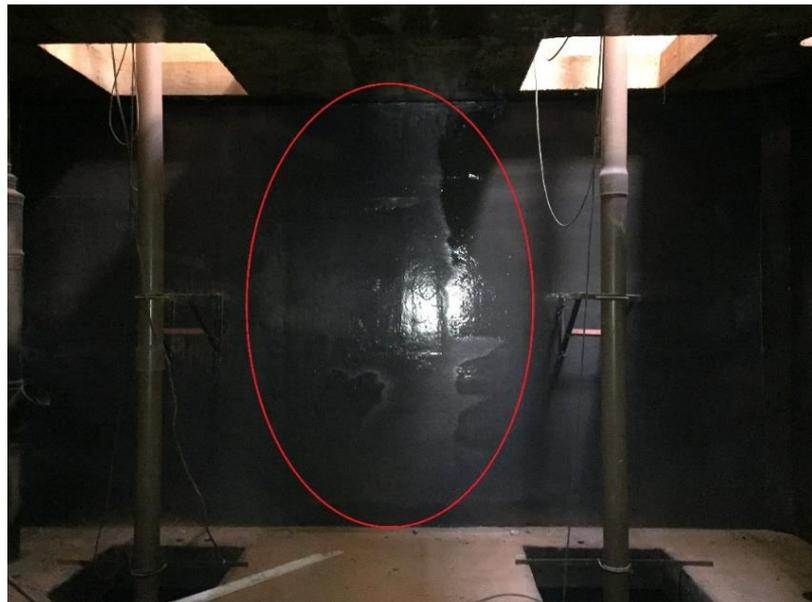
Figura 44 – Mancha clara na parede da sala de máquinas.

Grande mancha clara na parede da sala de máquinas.

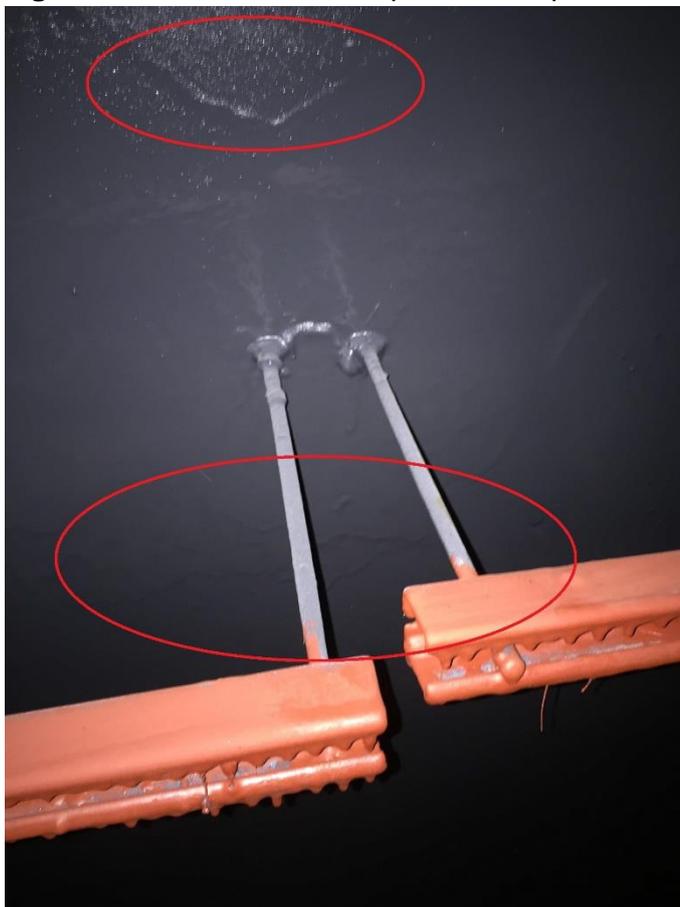
Figura 45 – Escorrimento de poliureia na parede.

O escorrimento de poliureia híbrida na parede da sala teve como causa provável a grande quantidade de poliureia aplicada num só local de uma única vez, ocasionando diminuição da seção da membrana de onde escoou e aumento da seção da membrana no local escorrido.
