**AVALIAÇÃO DE PATOLOGIAS EM OBRAS DE ARTE ESPECIAIS
UTILIZANDO A METODOLOGIA GDE/UNB**

Trabalho de Curso (TC) apresentado como
um dos requisitos para conclusão do curso de
Engenharia Civil do UniCEUB– Centro
Universitário de Brasília

Brasília, 23 de Junho de 2016.

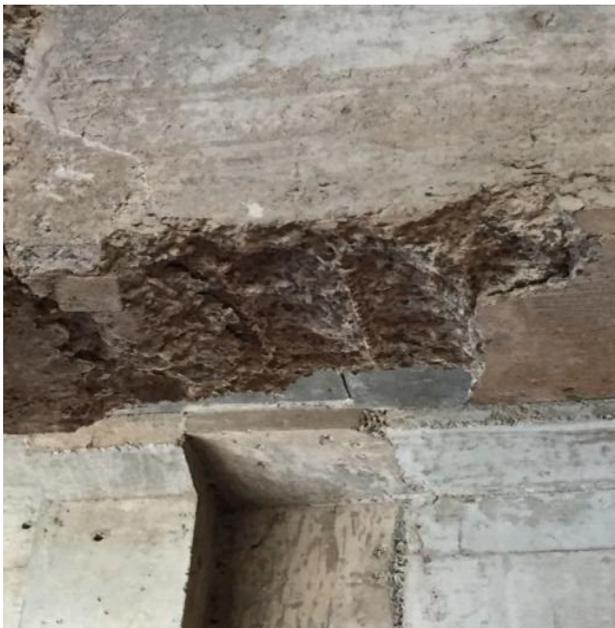
Figura 4-3 Desagregação na viga 004

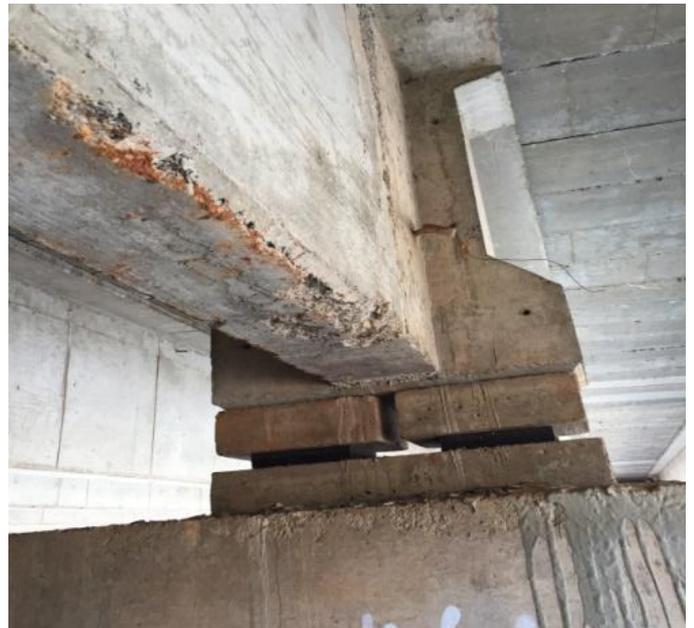
Figura 4-4 Desagregação na viga 002

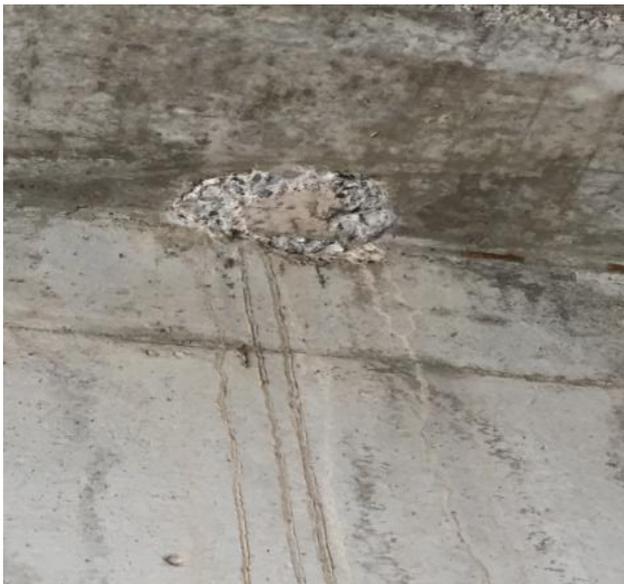
Figura 4-5 Falha de concretagem na viga 001

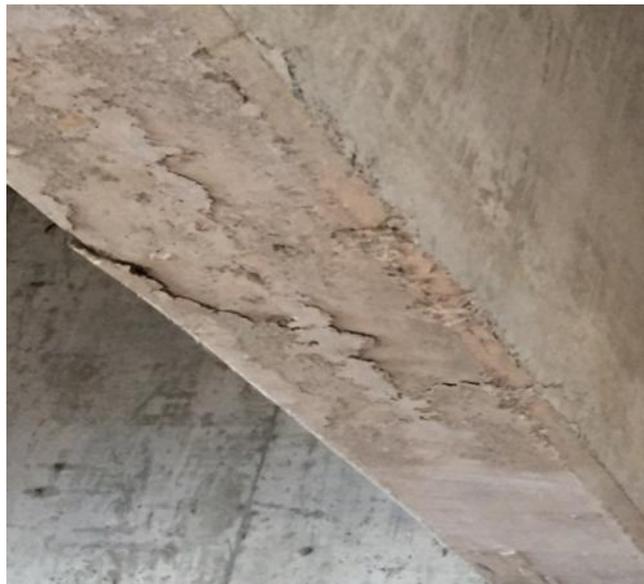
Figura 4-6 Deslocamento na viga 005

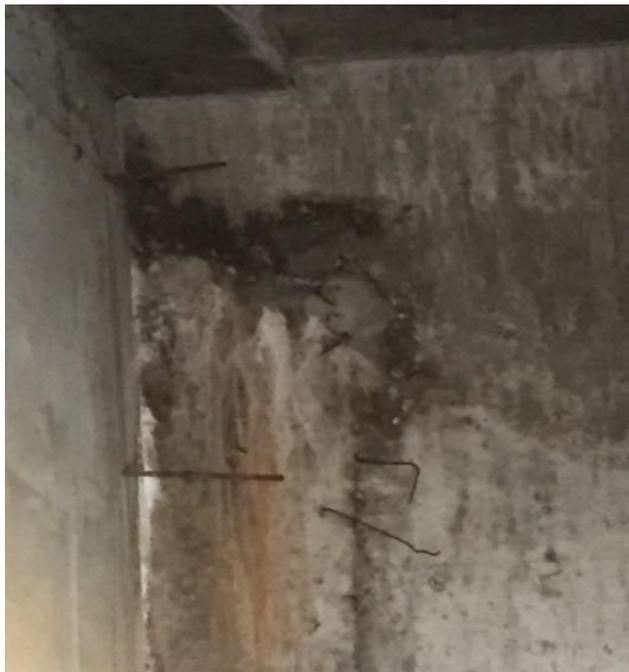
Figura 4-7 Infiltração na viga 010

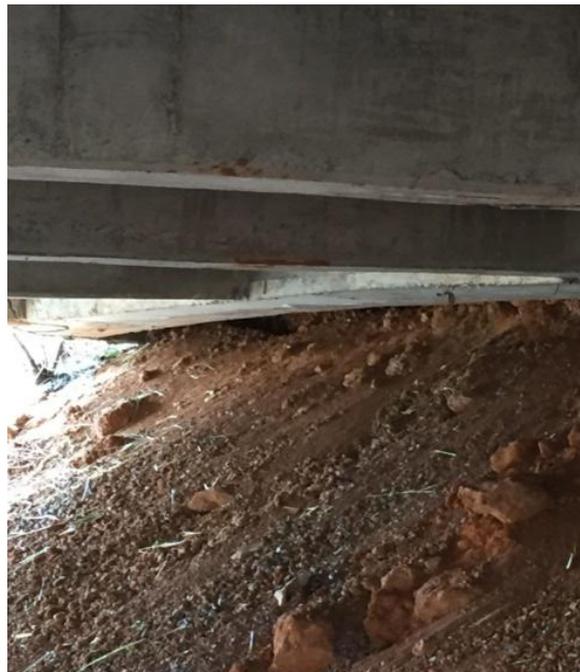
Figura 4-9 Flecha na viga 009

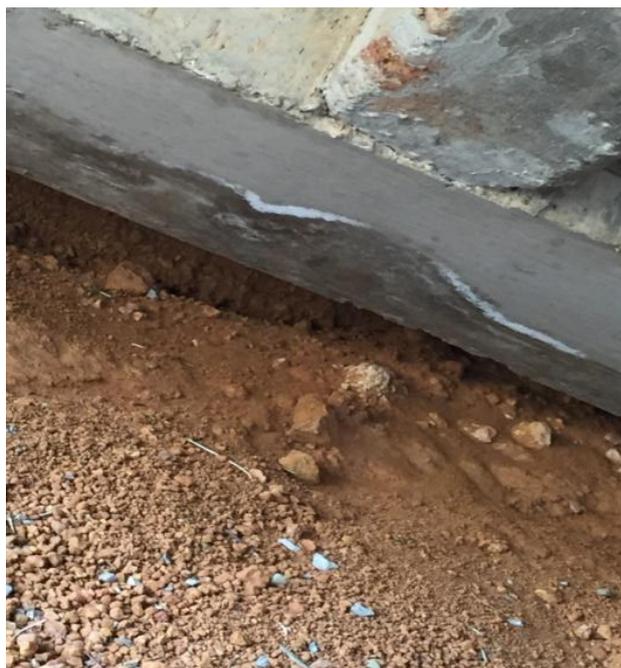
Figura 4-8 Eflorescência na viga 009

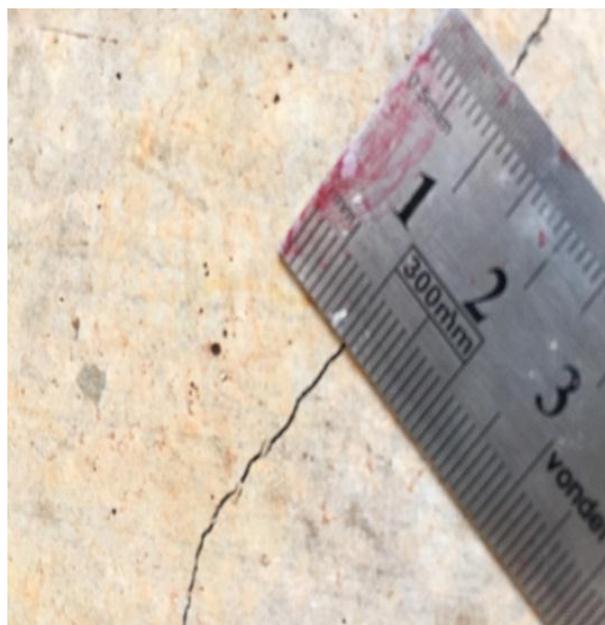
Figura 4-10 Fissura na viga 007

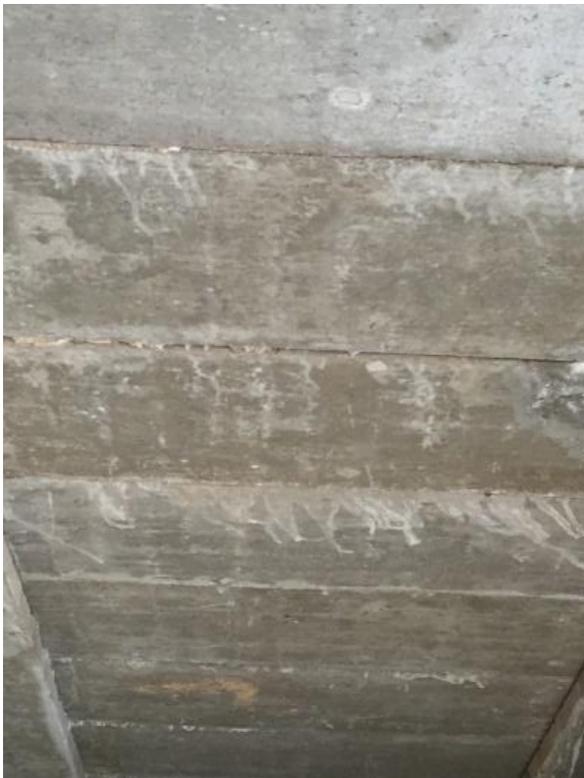
Figura 4-11 Eflorescência na laje 5

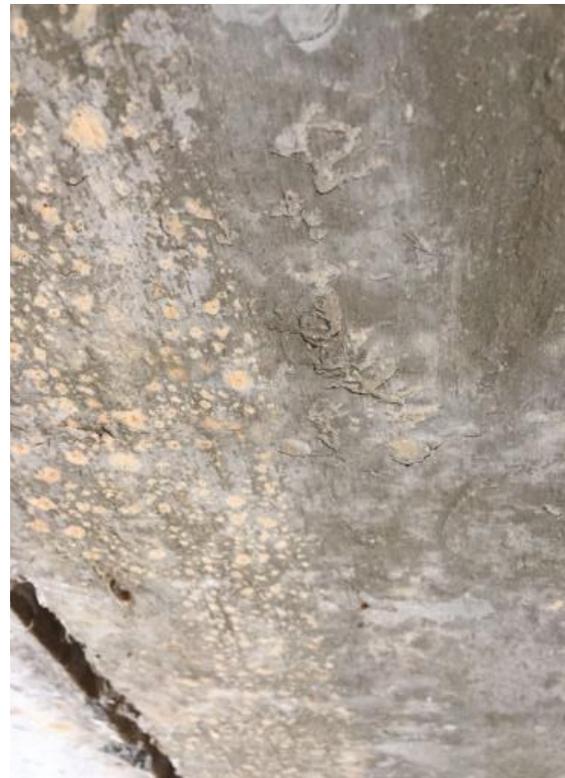
Figura 4-12 Manchas na laje 1

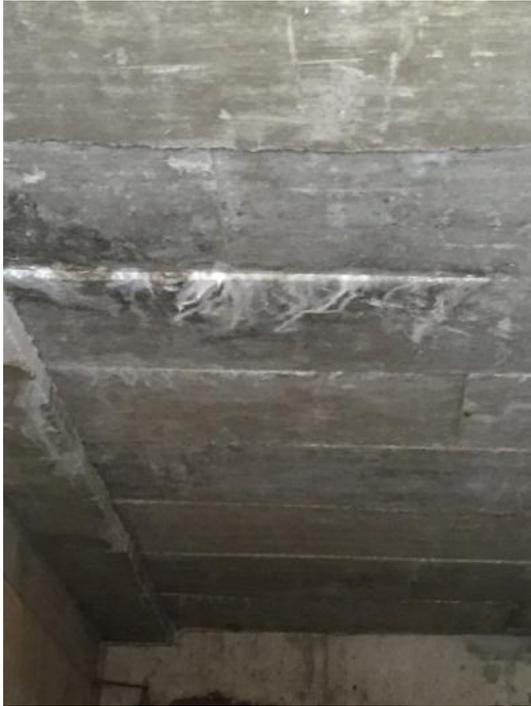
Figura 4-13 Formação de estalactites

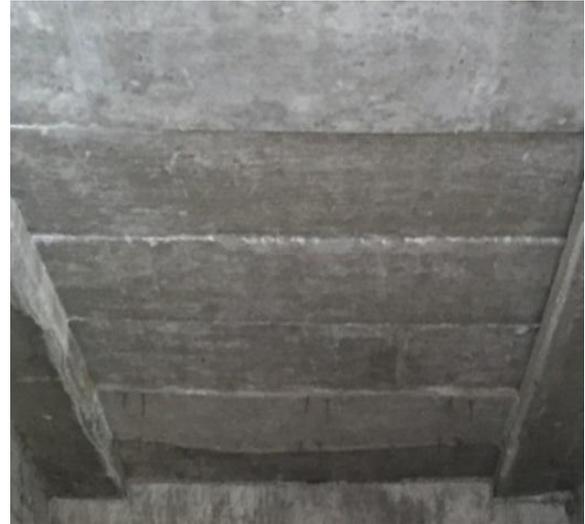
Figura 4-14 Flecha na laje próximo a viga principal

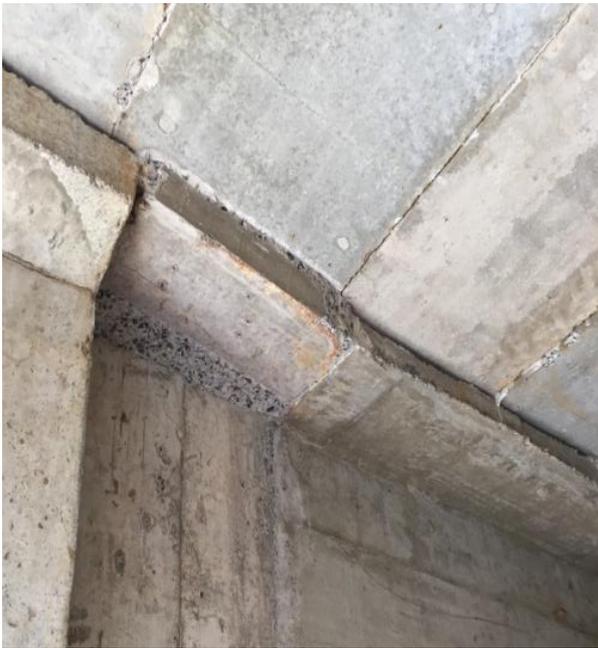
devido a recalques que ocorrem em ambas as extremidades, com intensidade leve no lado direito e mais evidenciado no lado esquerdo da foto (Figura 30).

Figura 4-17 Efeitos de recalque no lado esquerdo

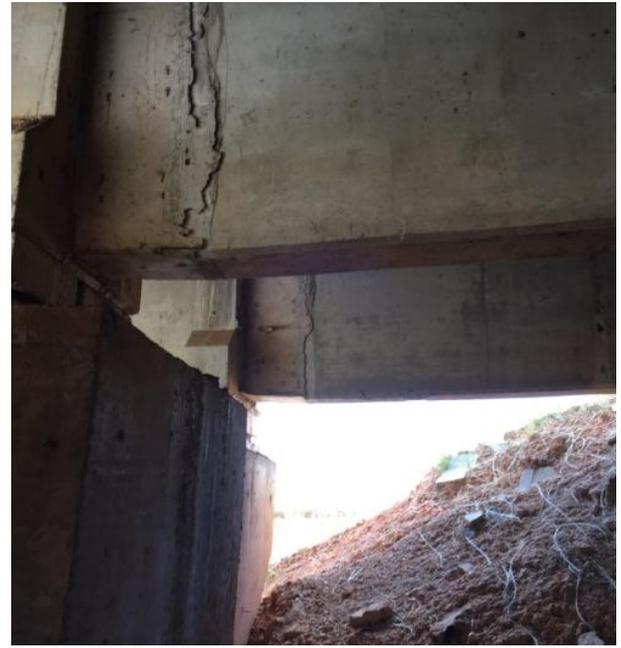
Figura 4-18 Efeitos de recalque do lado direito

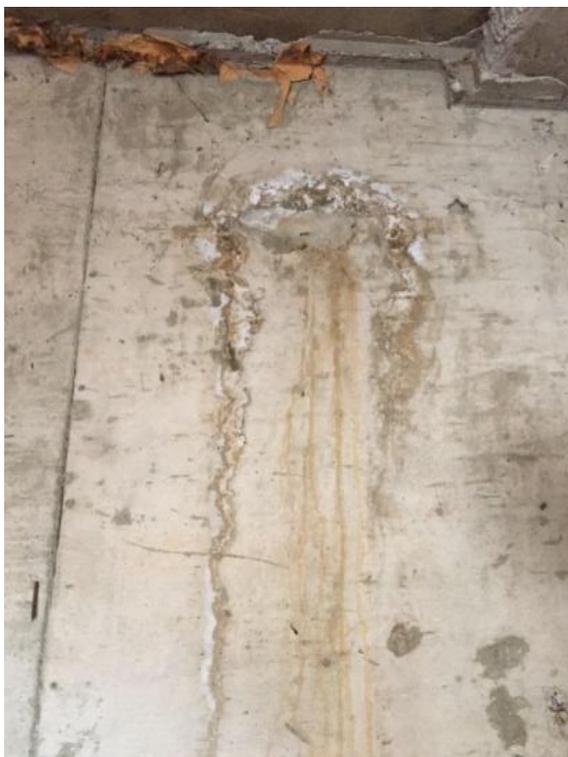
Figura 4-19 Eflorescência na viga 009

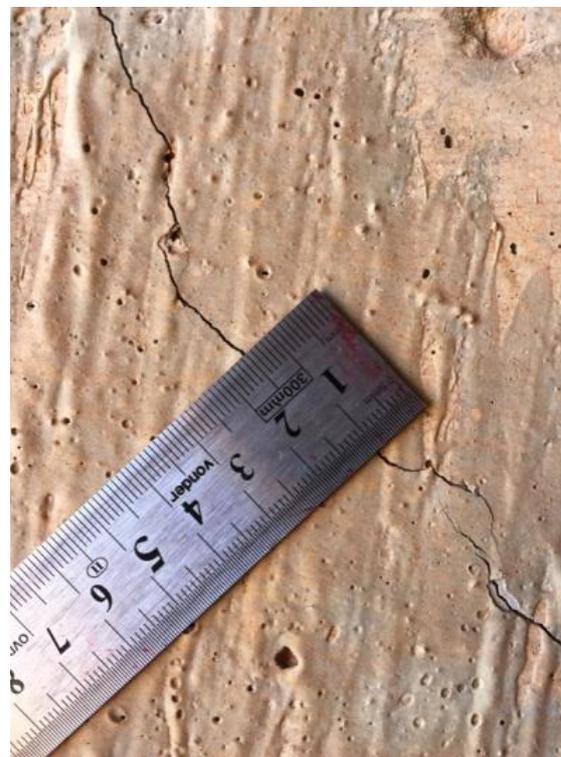
Figura 4-20 Medição de fissura (1)

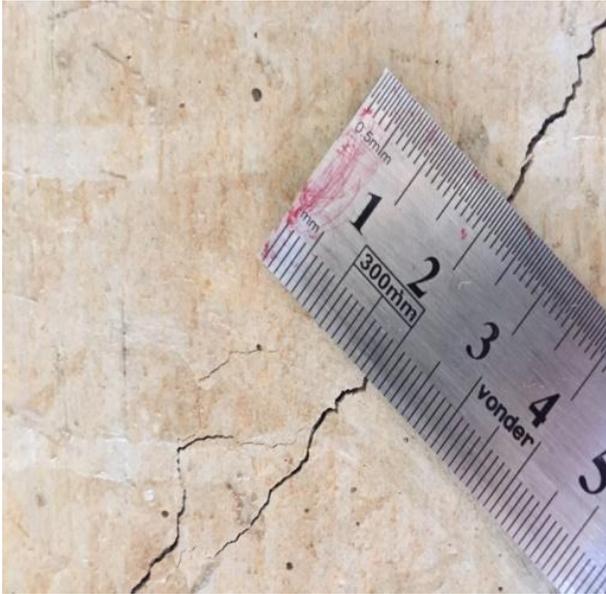
Figura 4-21 Medição de fissura (2)

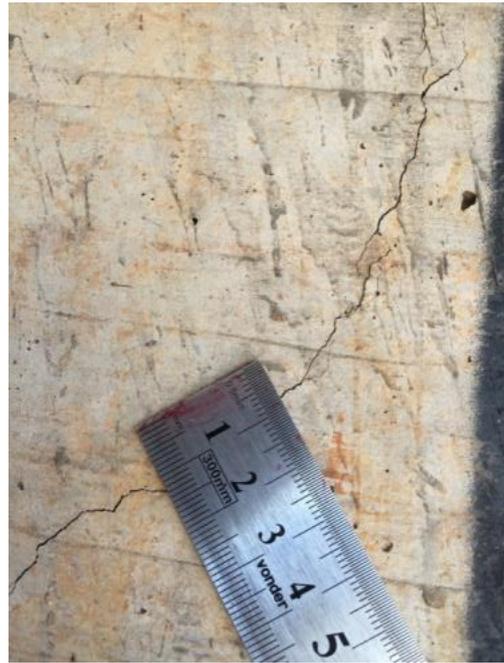
Figura 4-22 Medição de fissura (3)

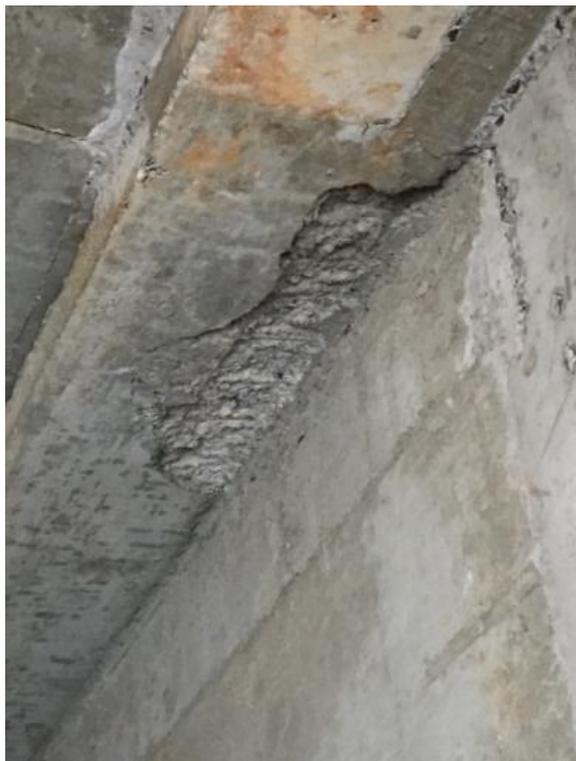
Figura 4-23 Desagregação

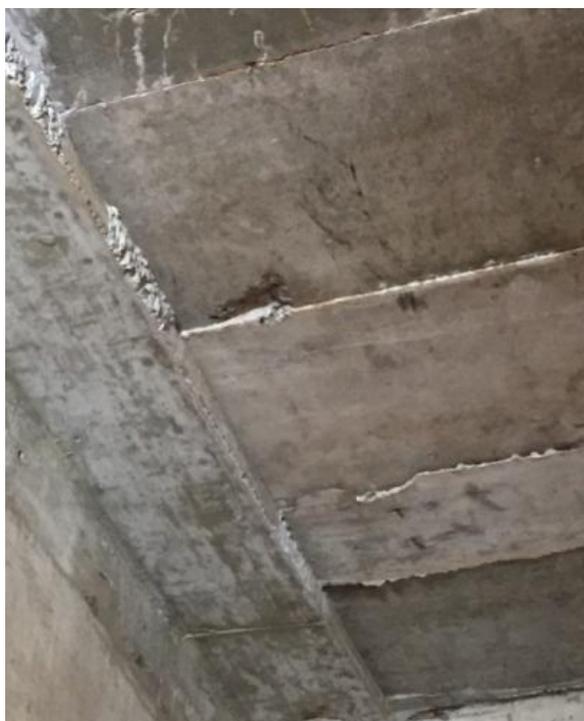
Figura 4-24 Falha de concretagem

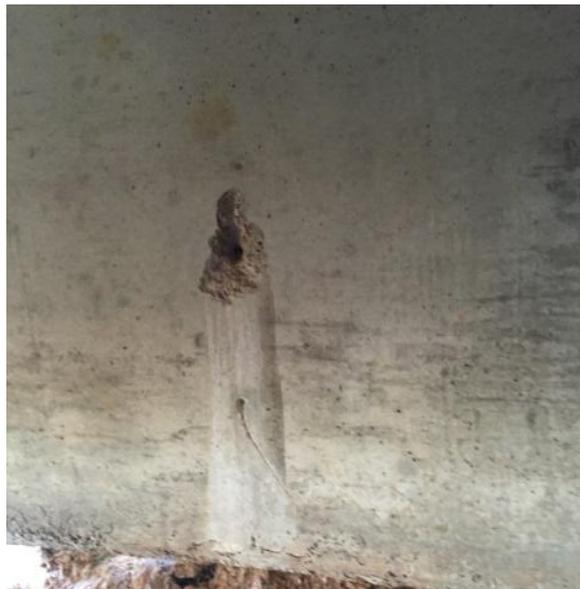
Figura 4-25 Esmagamento

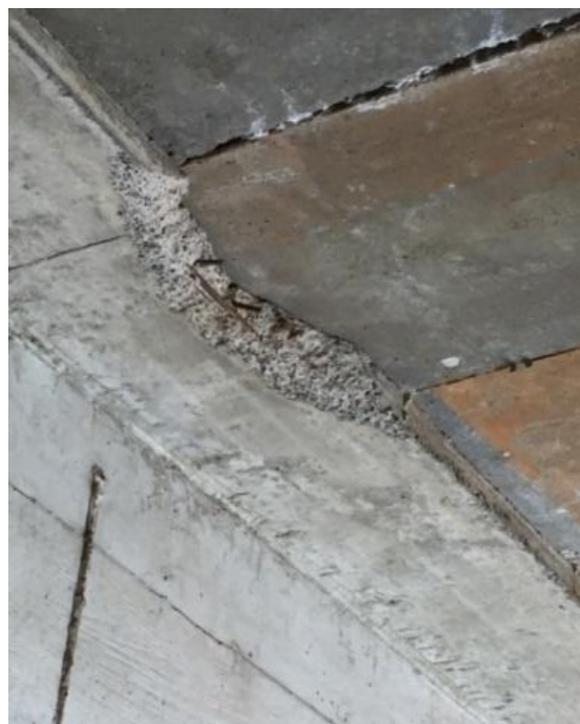
Figura 4-26 Desagregação

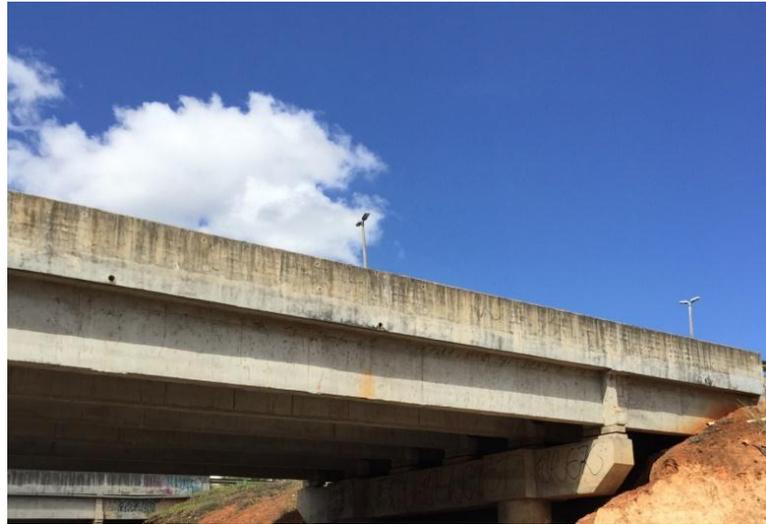
As barreiras apresentam um estado semelhante ao da OAE 1 que são a ocorrência apenas de manchas devido exposição a sol, chuva e organismos vivos; Tendo inclusive os mesmos resultados de Gde.

Figura 4-27 Barreira AOE 2

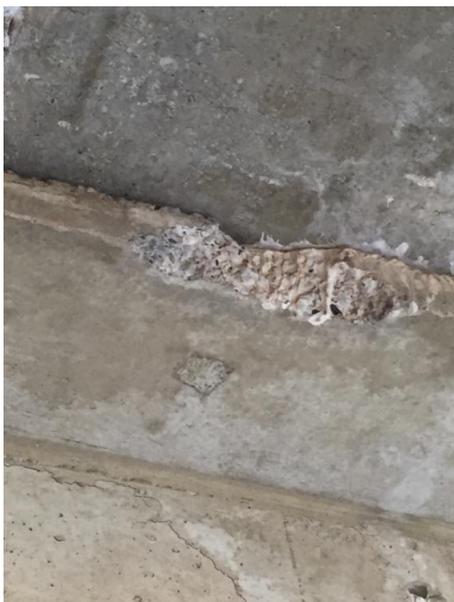
Figura 4-29 Desagregação

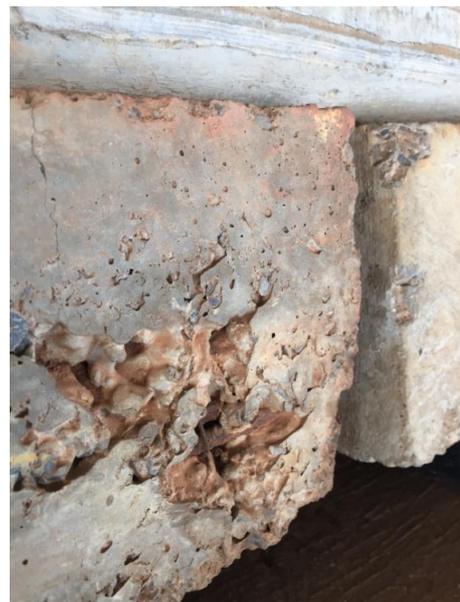
Figura 4-30 Segregação próximo ao apoio

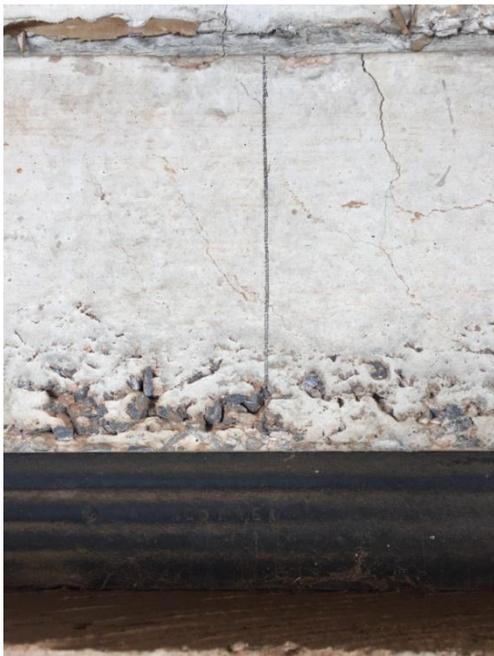
Figura 4-31 Segregação junto ao Neoprene

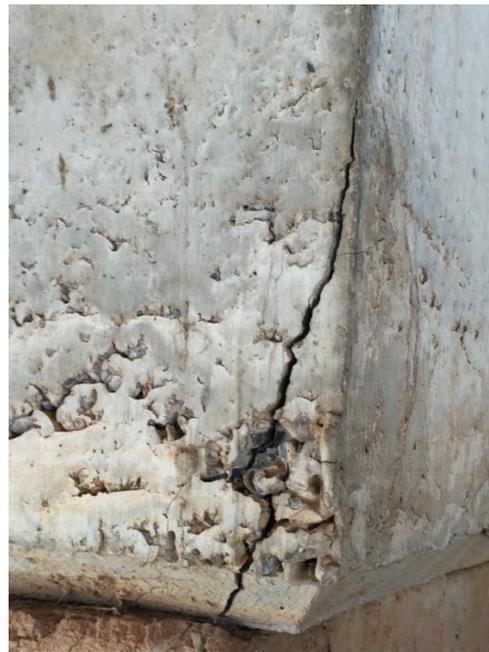
Figura 4-32 Fissura próximo ao apoio

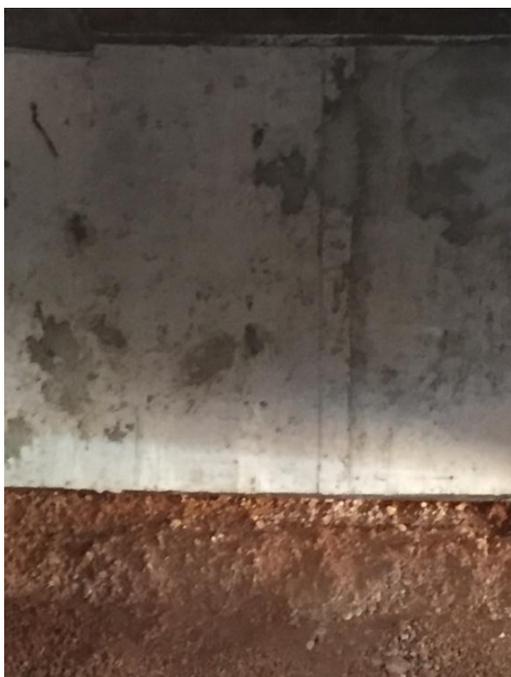
As vigas transversinas não apresentaram problemas de fissuração ou segregação, apenas infiltrações e eflorescências, dadas principalmente por sua proximidade com o solo.

Figura 4-33 Infiltração

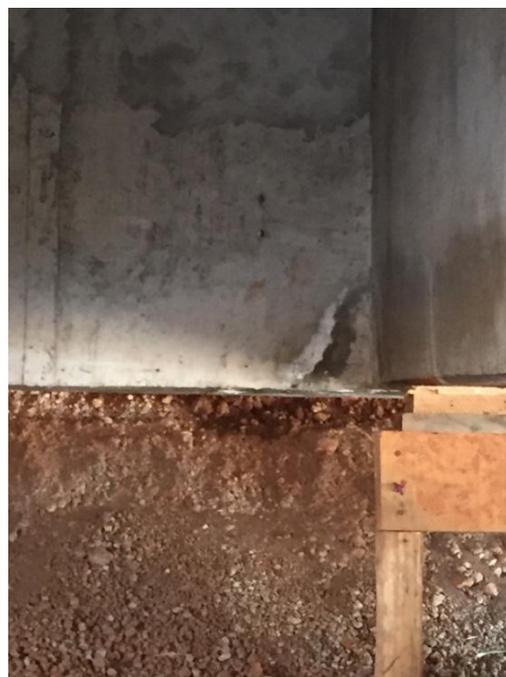
Figura 4-34 Eflorescência

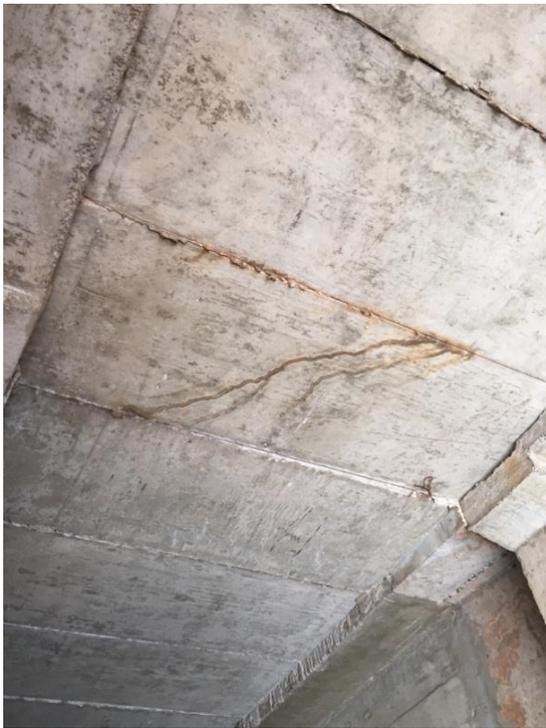
Figura 4-35 Carbonatação na laje

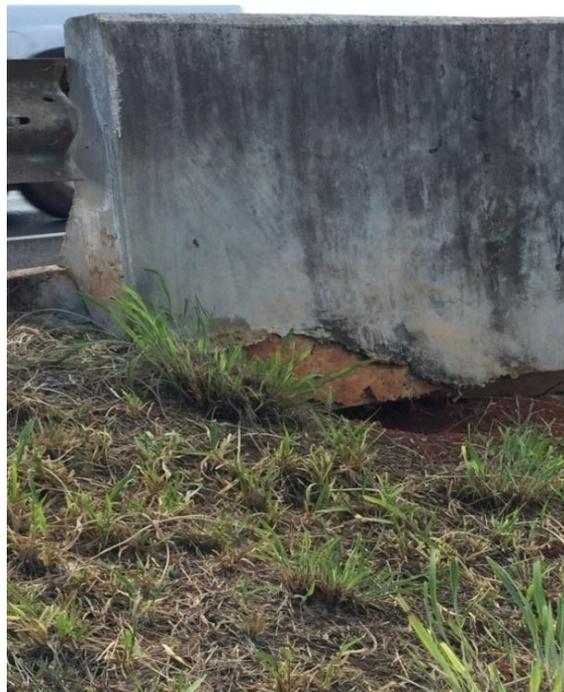
Figura 4-37 Falha no cobrimento da barreira

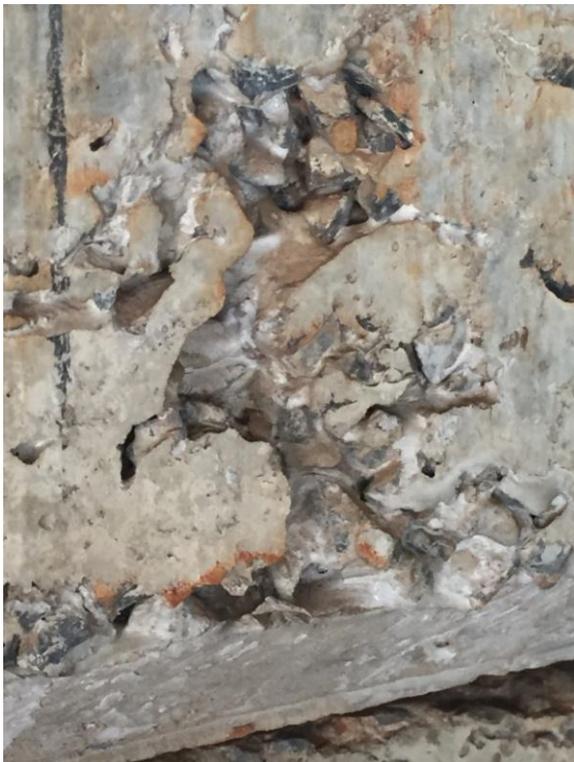
Figura 4-39 Segregação

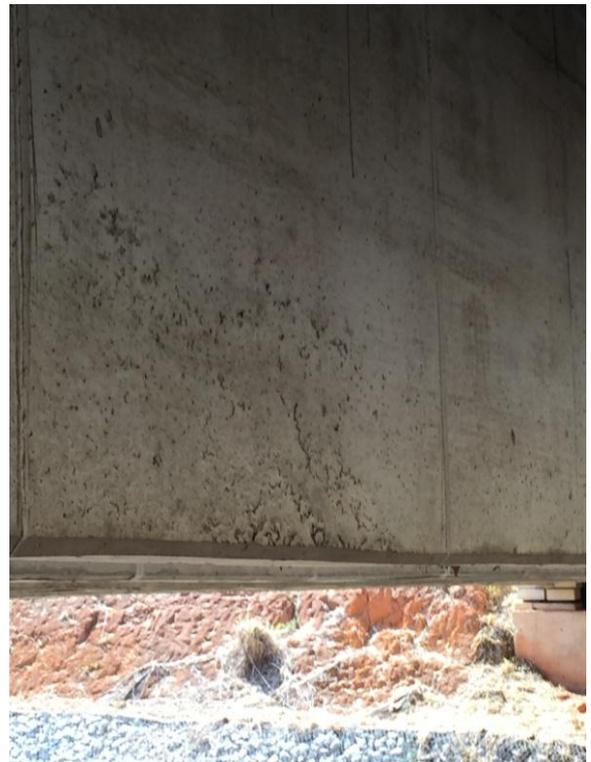
Figura 4-40 Esfoliação

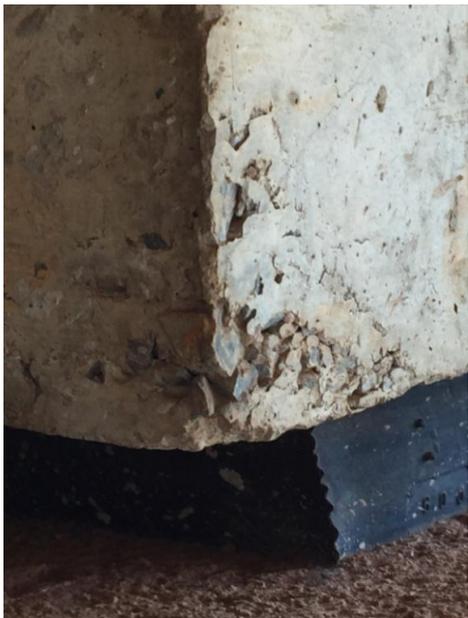
Figura 4-41 Cobrimento deficiente próximo ao Neoprene

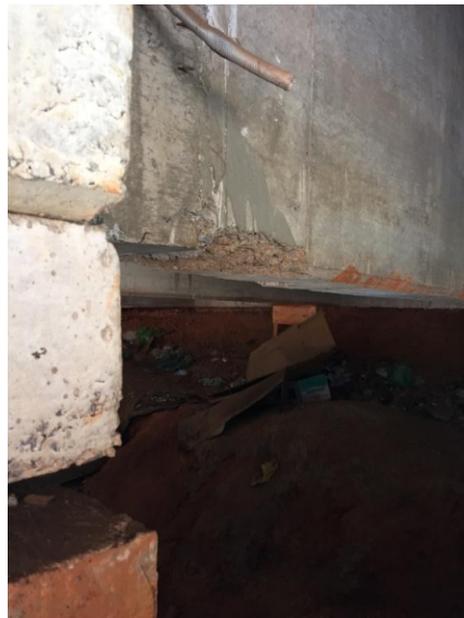
Figura 4-42 Desagregação

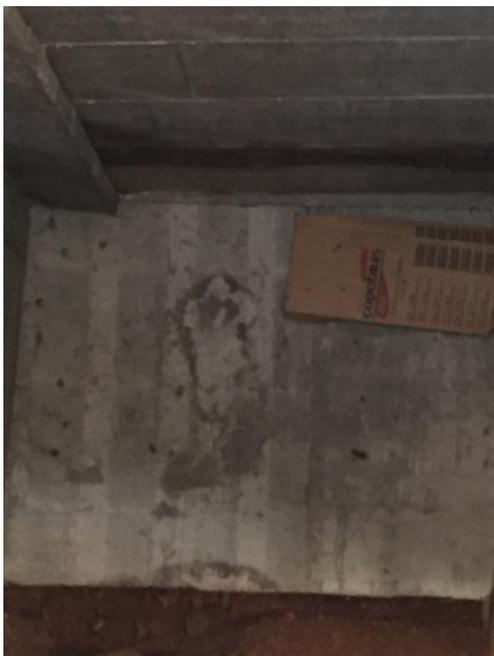
As vigas transversinas, neste caso também, apresentaram apenas manchas e infiltrações leves

Figura 4-43 Manchas na viga 009

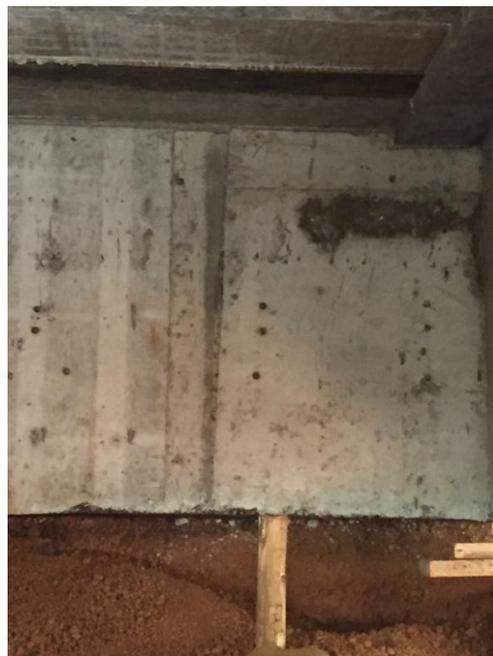
Figura 4-44 Manchas na viga 010

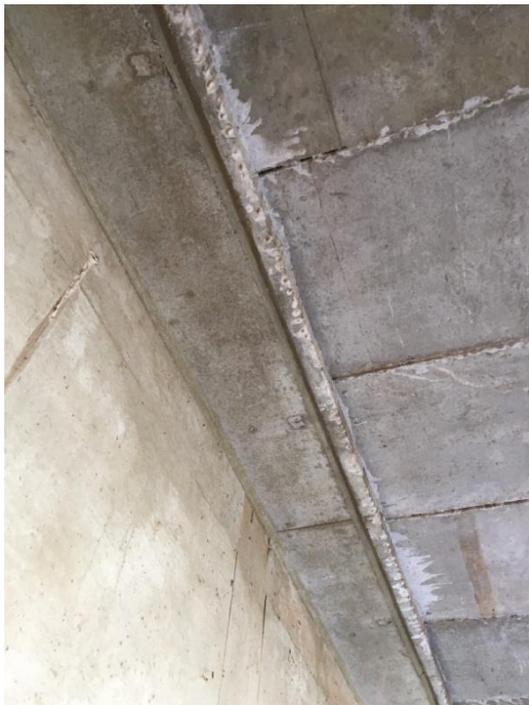
Figura 4-45 Sinais de Eflorescência

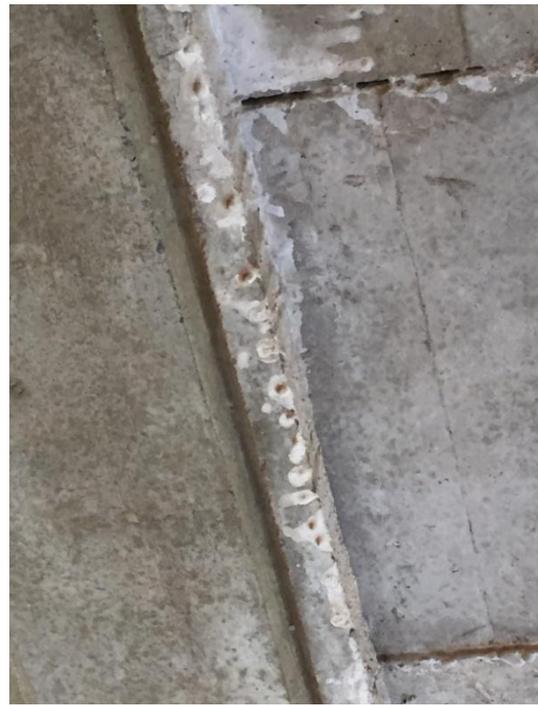
Figura 4-46 Formação de estalactites

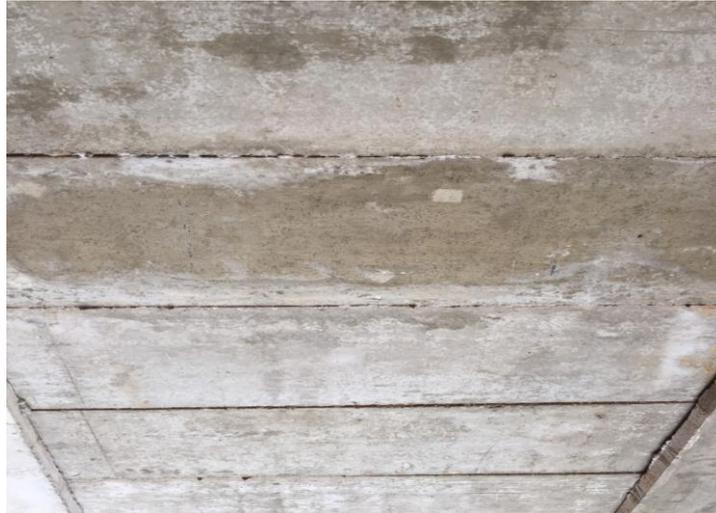
Figura 4-47 Manchas

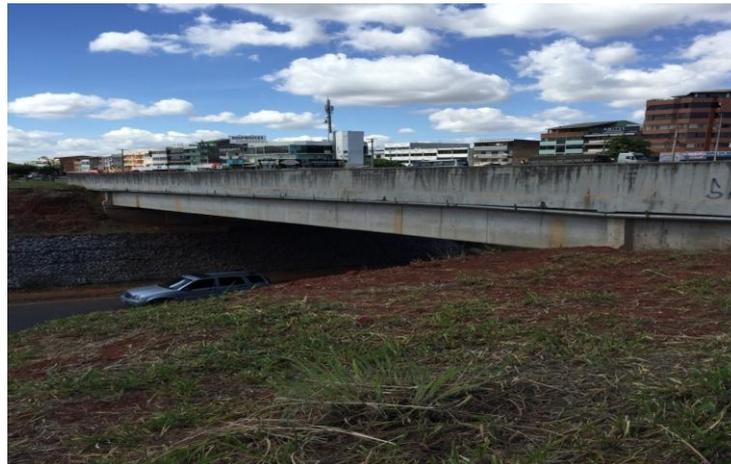
As barreiras aqui não apresentam patologias diferente das manchas usuais devido aos mesmos fatores anteriores as outras OAEs.

Figura 4-48 Manchas na barreira da OAE 4
