**FACULDADE DE TECNOLOGIA E CIÊNCIAS SOCIAIS APLICADAS – FATECS
CURSO: ENGENHARIA CIVIL**

**Avaliação de Edificações com a utilização da Termografia
como ensaio não destrutivo – Estudo de caso**

Baseado neste raciocínio, neste trabalho será analisada uma edificação do Centro Universitário de Brasília (UniCEUB) situado na Asa Norte a fim de detectar falhas que possam comprometer a estrutura e segurança da obra, contribuindo assim

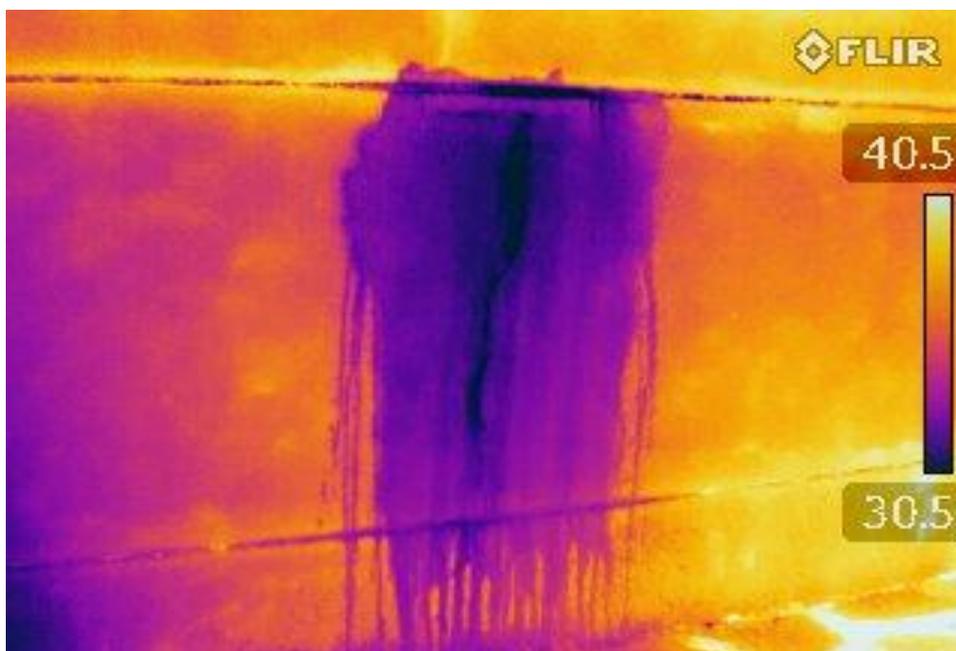
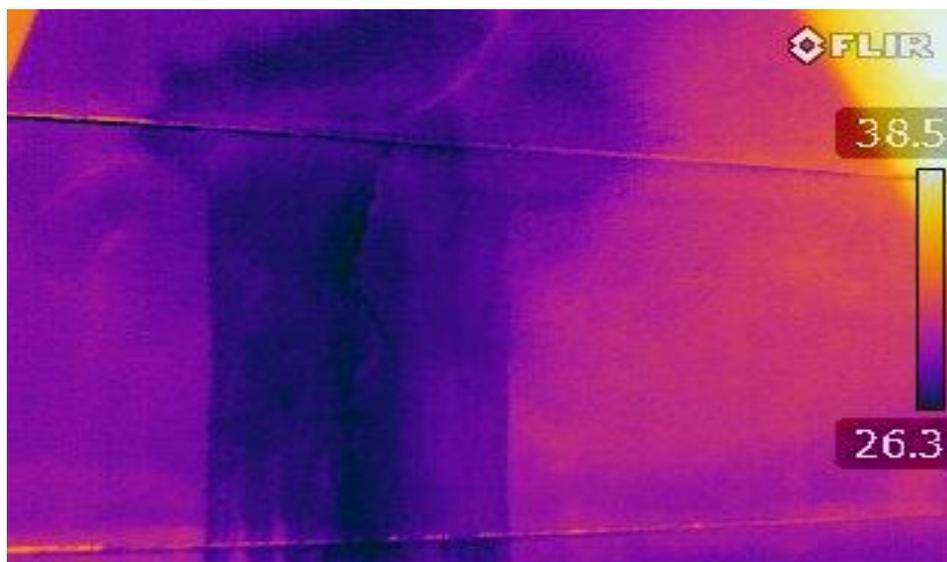
A primeira imagem adquirida foi de uma fachada onde foi encontrada uma fissura e com a intenção de realçar a imperfeição, foi aplicada uma umidade através de um balde a fim de ressaltar a umidade excessiva e detectar assim através das fotos, figuras 9 e 10, pontos de manifestações patológicas. Tal procedimento teve como propósito aumentar a diferença de temperatura e assim ficar mais nítida a falha existente, pois a água penetra na fissura diminuindo, assim, a temperatura interna e a água que fica na parede seca rapidamente não influenciando na temperatura da superfície analisada.

Sendo assim, observou-se que nas áreas onde a cor está escura (lilás) significa que a temperatura está menor e a cor mais clara (amarelada) representa maiores temperaturas, podendo-se concluir que na região da cor lilás é onde possivelmente há uma abertura indicando que existe uma fissura naquele ponto.

Figura 9 - Imagem termográfica de fissura

Figura 10 - Imagem termográfica de fissura

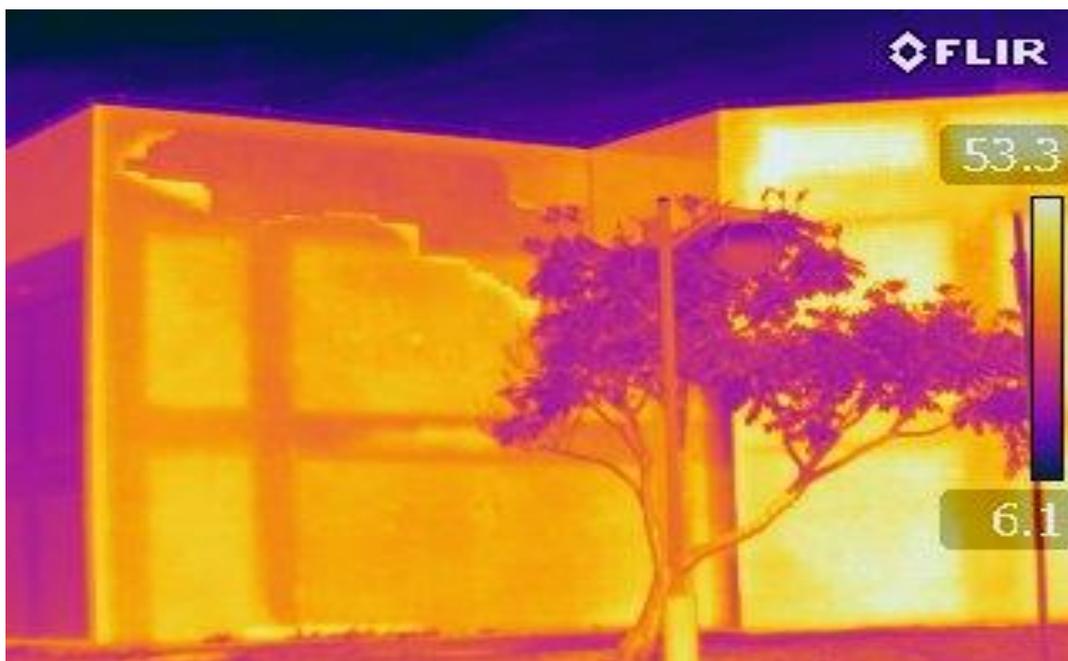
Em seguida, conforme é observado na figura 11, é possível visualizar os elementos estruturais de concreto armado (vigas e pilares) por possuírem uma resistência de transmissão de calor diferente dos elementos cerâmicos (alvenaria). Além disso constatou-se o descolamento do revestimento cerâmico na fachada.

Figura 11 - Imagem termográfica onde fica evidenciado os elementos estruturais, a alvenaria e o revestimento descolado

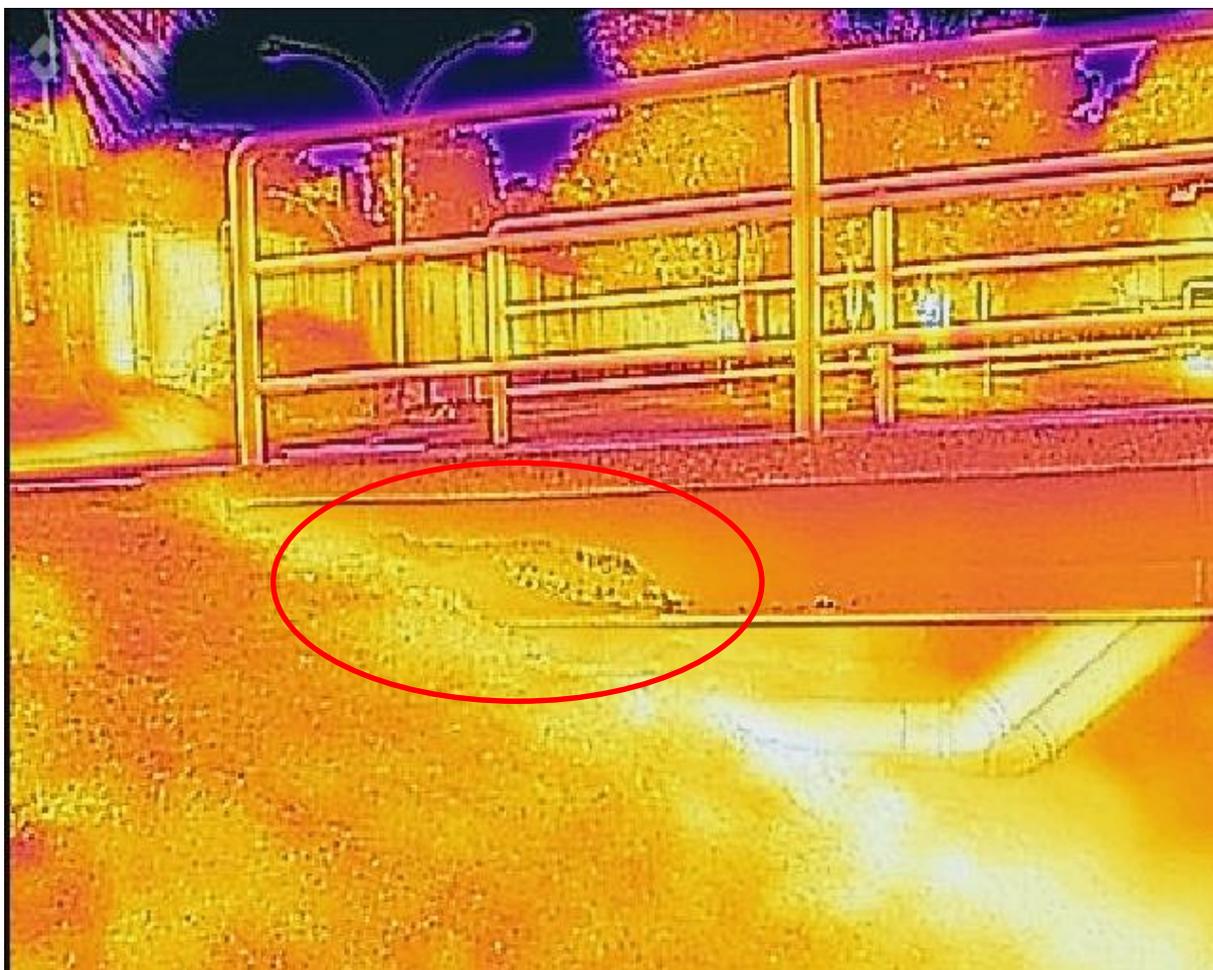
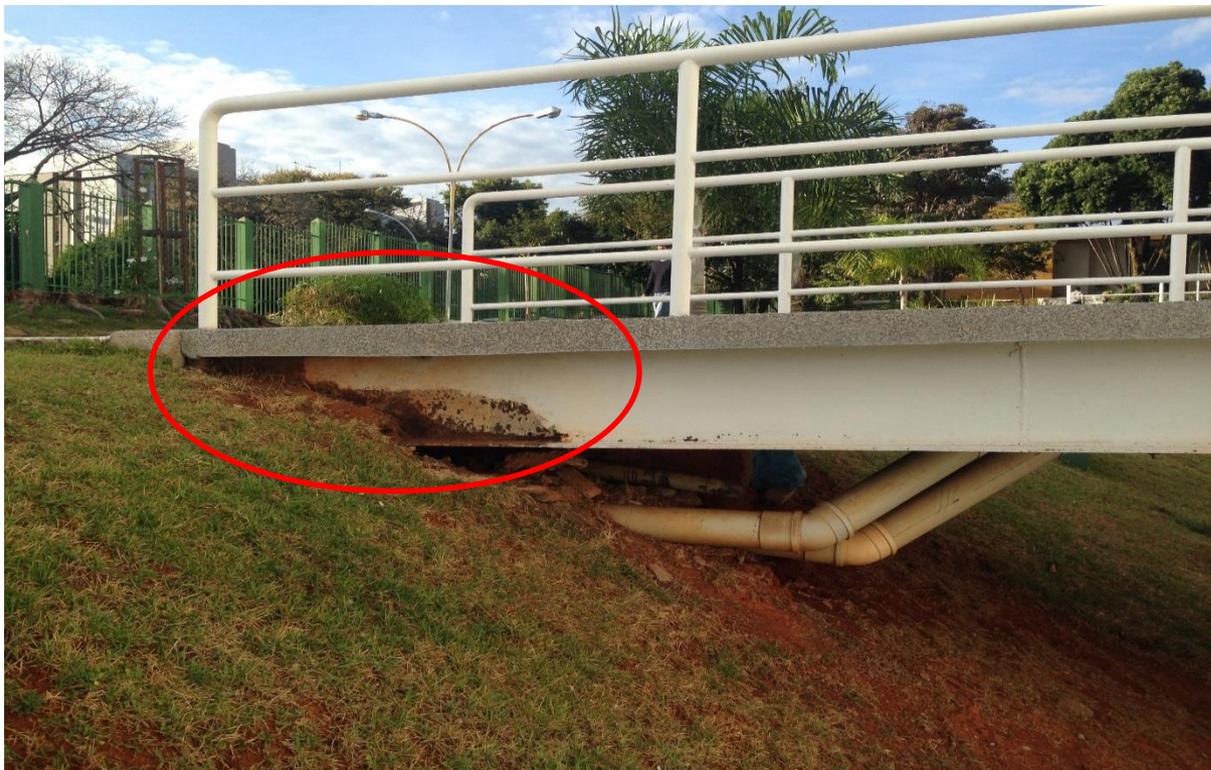
A segunda imagem termográfica obtida foi da viga metálica estrutural da passarela que faz a conexão do prédio para a calçada. Nota-se que há um processo de corrosão localizado próximo a extremidade esquerda da viga, na figura 16 a região corroída está com uma temperatura mais elevada do que a região da viga que está em perfeitas condições, inclusive devido à ausência da pintura que desempenha a função de isolante térmico e protege o elemento de outras ações externas, como pode ser observado na figura 17.

Figura 16 - Imagem termográfica evidenciando a viga metálica com início do processo de corrosão

Figura 17 – Imagem natural da viga metálica

Para a correção da anomalia encontrada na viga metálica, como mostrada nas figuras 16 e 17, recomenda-se inicialmente lixar, para eliminar o material já degradado, e em seguida executar a pintura com o objetivo de evitar contato umidade, assim impermeabilizando a estrutura e impedindo que ocorra o processo corrosivo novamente.

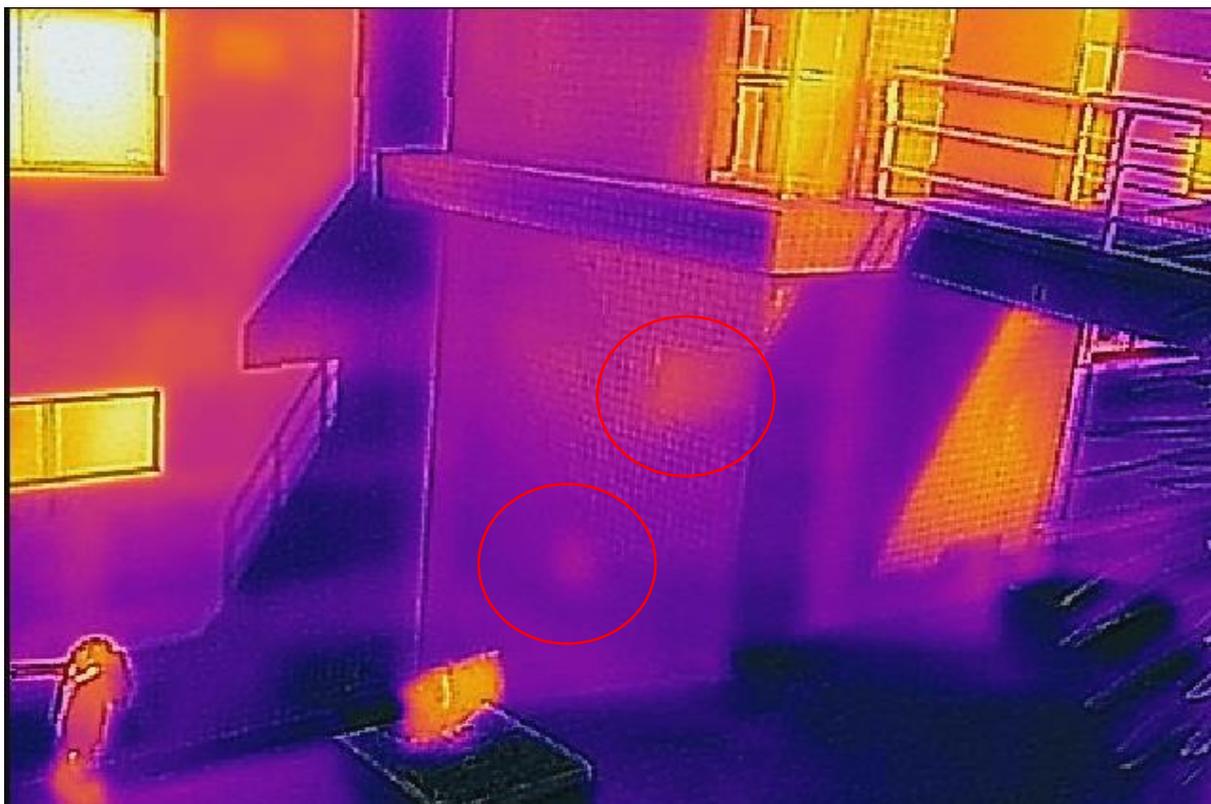
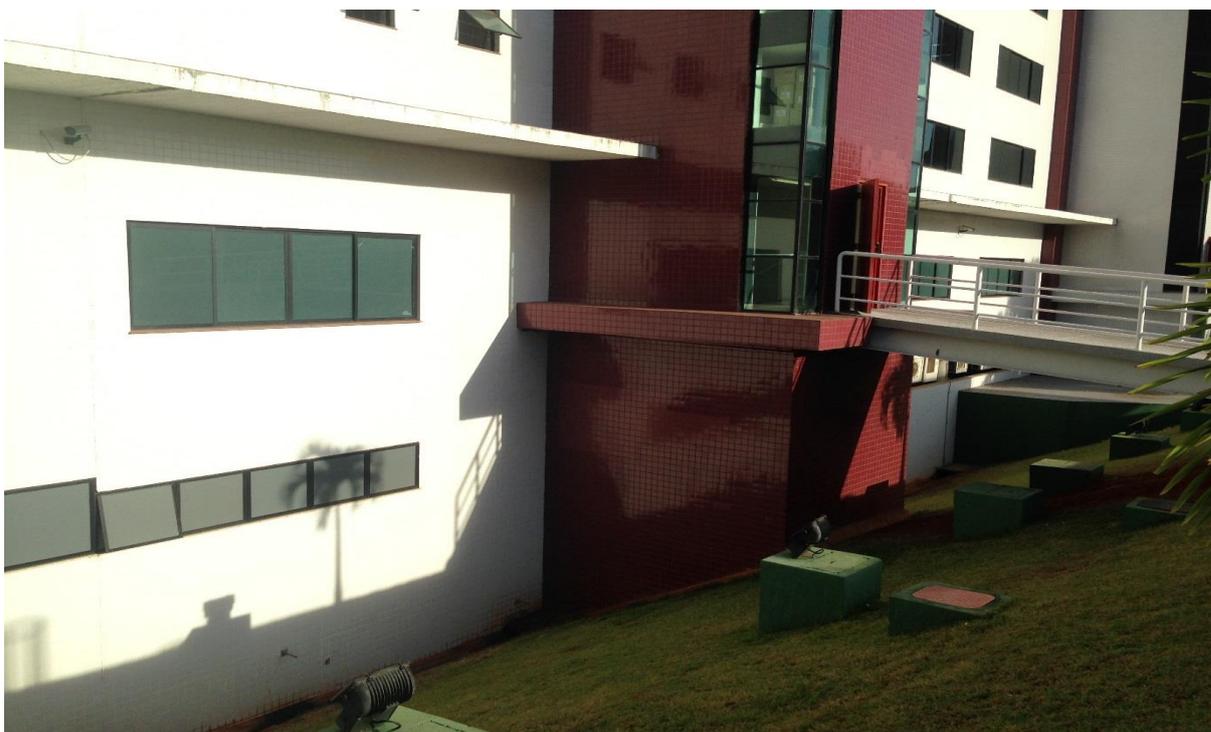
Em seguida verificou-se o revestimento cerâmico da edificação e notou-se a partir da figura 18 a existência de patologias nestes elementos. Há regiões onde o revestimento está parcialmente destacado concluindo-se que há falhas, a temperatura aferida pela câmera termográfica é mais alta, indicando assim possíveis zonas comprometidas.

Esta anomalia pode ocorrer por inúmeros fatores, porém neste caso a principal suspeita é que existe uma grande variação térmica. Durante o dia a fachada recebe diretamente a incidência solar, como apresentado na figura 19, elevando assim a temperatura e no entardecer inicia-se o processo de resfriamento acarretando em dilatações que não tem espaço para trabalharem e resultam no descolamento do revestimento.

Figura 18 - Imagem termográfica evidenciando anomalias do revestimento cerâmico

Figura 19 - Imagem natural do revestimento cerâmico

Em seguida detectou-se o deslocamento do revestimento cerâmico como apresentada na figura 18 que deve ser retirado e assentado novamente, com a utilização de uma argamassa com o traço correto e a execução do serviço de maneira ideal, garantindo o desempenho exigido pela norma e assegurando assim o período de vida útil destes elementos.

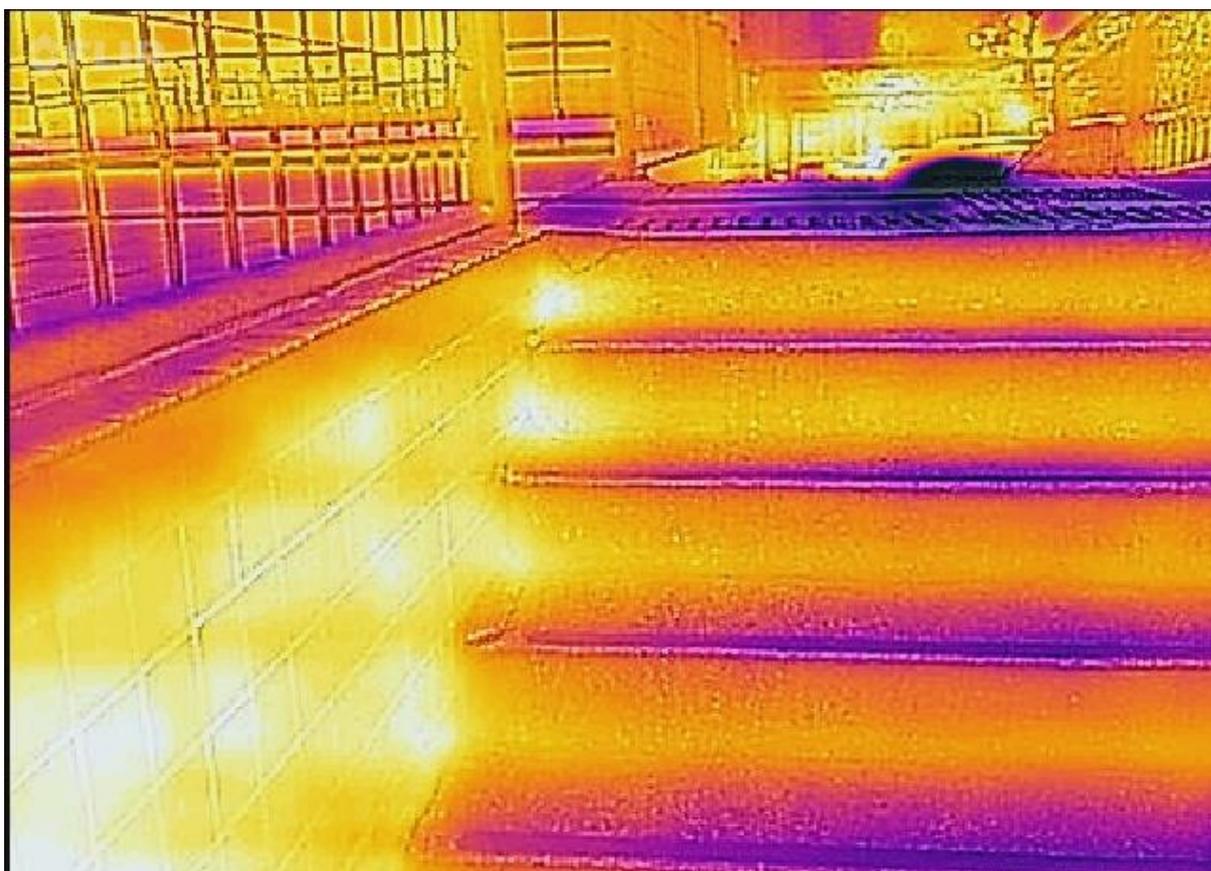
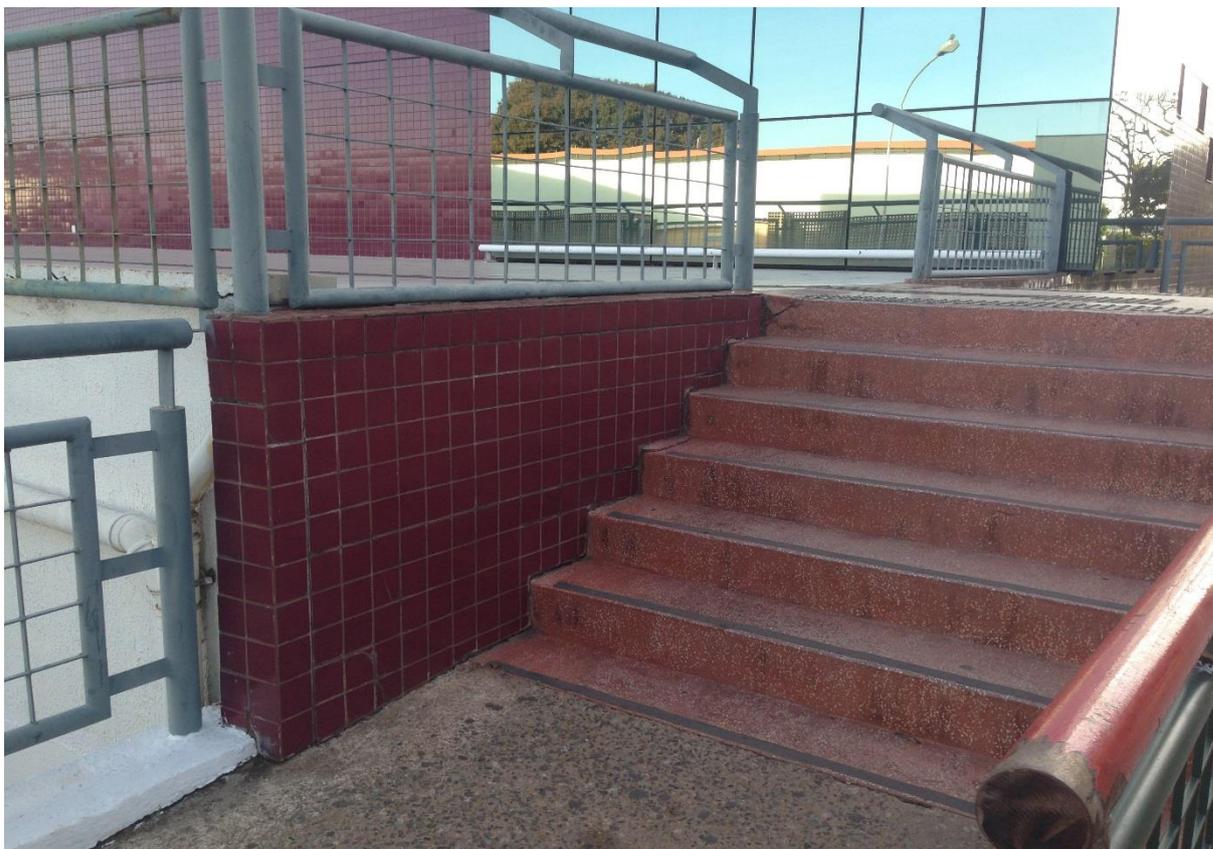
Observa-se nas figuras 20 e 21 a presença de fissuras, na imagem termográfica nota-se pontos mais claros no encontro dos degraus com a parede, constatando assim uma maior temperatura nesta zona. Estes elementos são de diferentes materiais, o que já acarreta um diferença na temperatura, porém além disso, observou-se a presença de fissuras.

Estas fissuras podem ter inúmeras causas como por exemplo erro de dimensionamento de projeto, má utilização, movimentação da estrutura por variação térmica, fadiga natural dos materiais, entre outros. Acredita-se que estas fissuras foram geradas pela variação térmica, pois estes elementos ficam expostos a insolação durante um extenso período e além disto o fato de ser compostos por materiais distintos que possuem propriedades específicas e quando submetidos a variação térmica não trabalham de forma monolítica.

Figura 20 – Imagem termográfica da escada que dá acesso à biblioteca

Figura 21 – Imagem natural da escada que dá acesso à biblioteca

Por último foi constatado nas figuras 20 e 21 a presença de fissuras, principalmente entre os degraus e a parede que nas imagens foi possível observar a alta temperatura nestes pontos. Essas fissuras ocorrem devido a diferença das propriedades dos materiais constituintes que trabalham de formas distintas a variação térmica causando tensões excessivas que levam a ocorrência de fissuras. Para a recuperação da escada deve-se preencher as fissuras evitando que a água penetre maximizando o problema e recomenda-se a execução de uma junta de movimentação a fim de prevenir este tipo de patologia.
