CURSO: ENGENHARIA CIVIL

**ESTUDO DE CASO: ANÁLISE DE MANIFESTAÇÕES PATOLÓGICAS ATRAVÉS
DA INSPEÇÃO PREDIAL**

**ANÁLISE DE MANIFESTAÇÕES PATOLÓGICAS ATRAVÉS DA INSPEÇÃO
PREDIAL – ESTUDO DE CASO**

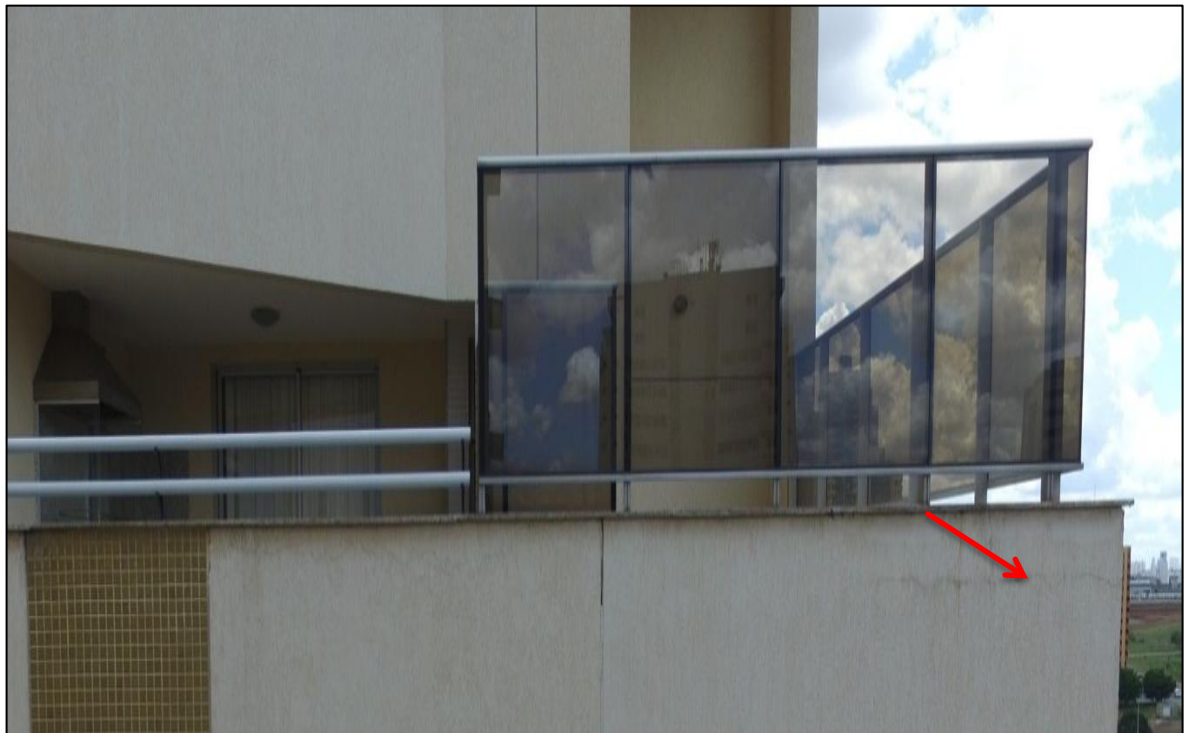
Figuras 17 – Fissuras Em Fachadas Da Torre II

As principais manifestações patológicas detectadas foram: as fissuras localizadas principalmente nos pavimentos mais elevados das Torres I e II, em regiões onde ocorre uma maior variação térmica e movimentação estrutural, eflorescências provenientes da dissolução pelas águas de infiltrações dos sais (hidróxido de cálcio principalmente) do cimento e cal formando manchas brancas na superfície do revestimento cerâmico, manchas de resíduos na fachada provenientes do acúmulo de poluição e formação de fungos em período de chuvas, marcadamente nas regiões das caixas de ar condicionado.

Tratar as fissuras do revestimento de fachada, em destaque nas áreas onde há revestimento com pastilha cerâmica, em função do risco de queda em caso de descolamento, como na fachada frontal da Torre I. Realizar limpeza do revestimento cerâmico nas áreas do revestimento cerâmico com eflorescência e acúmulo de resíduos.

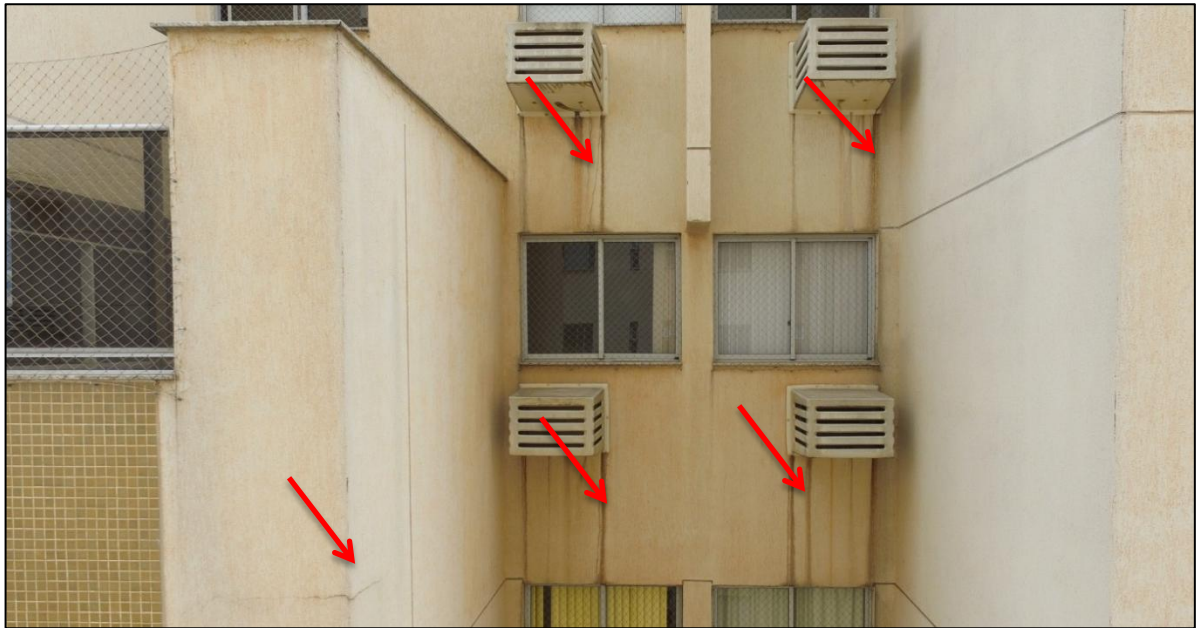
Figura 18 – Fissuras, Eflorescência E Depósito De Poluição Em Fachada Da Torre I

Anomalia: Fissuras, eflorescência e mancha de poluição/fungos no revestimento de fachada									
Grau de Risco									
Crítico	(X)	Médio	()	Mínimo	()	Nenhum	()		
Anomalia									
Endógena	(X)	Exógena	()	Natural	()	Funcional	()	Nenhuma	()
Matriz GUT	Gravidade		Urgência		Tendência		Média	Prioridade	
	10		10		6		600

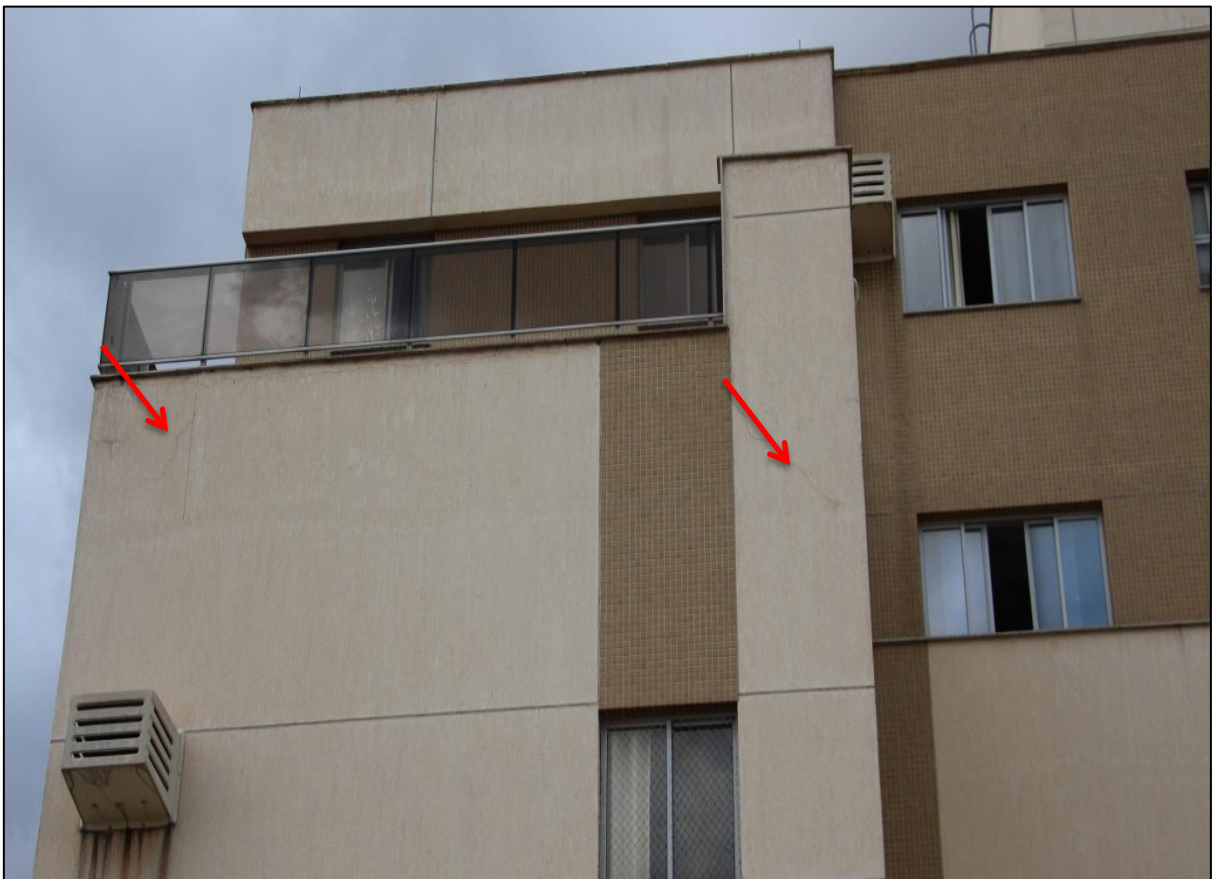
Figura 19 – Fissuras, Eflorescência E Depósito De Poluição Em Fachada Da Torre II

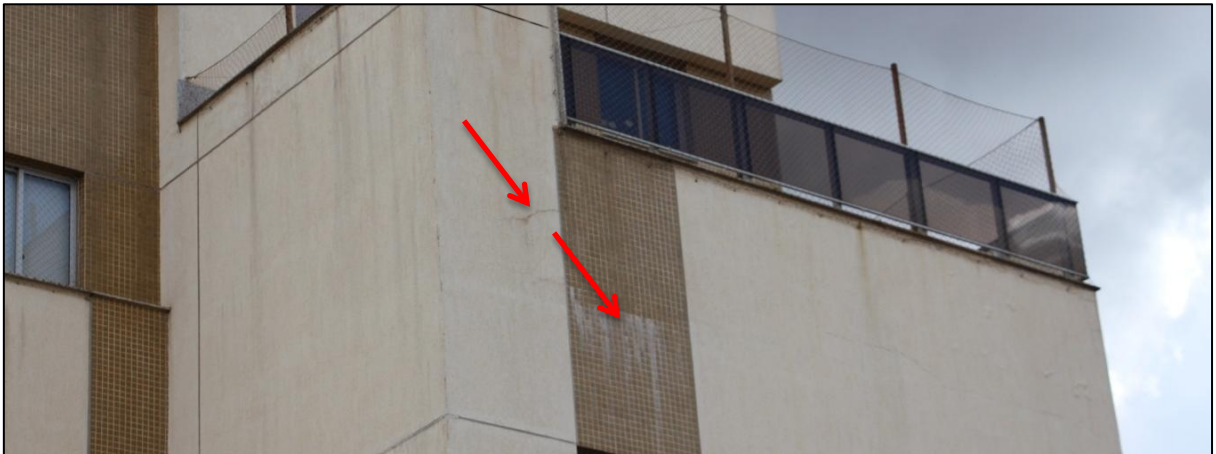
Figura 20 – Eflorescência E Depósito De Poluição Em Fachada Da Torre I

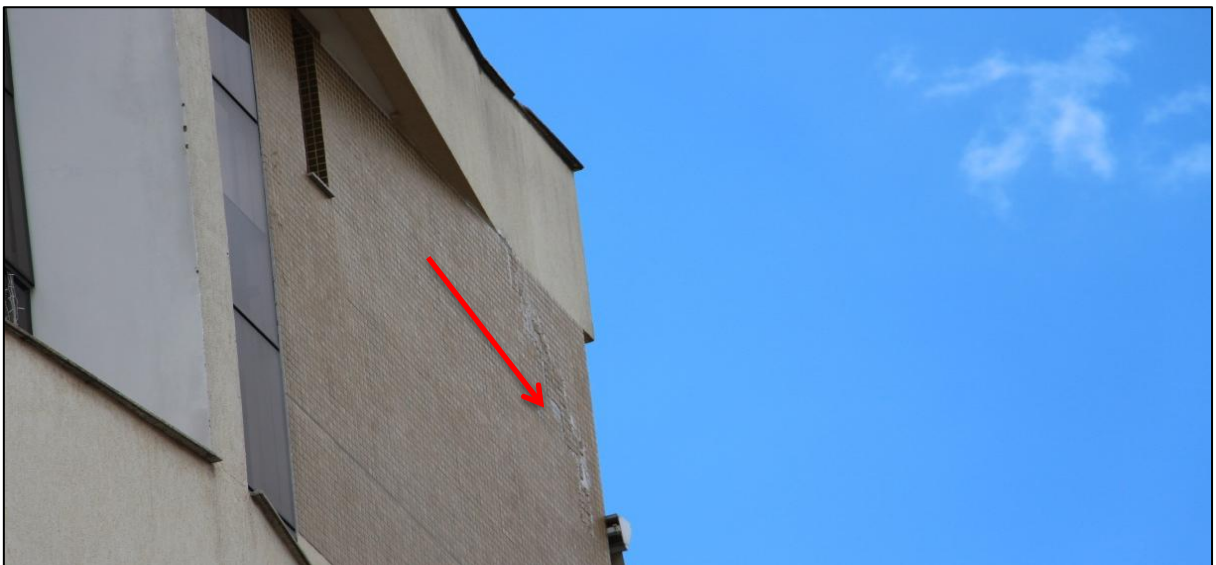
Figura 21 – Fissuras, Eflorescência E Depósito De Poluição Em Fachada Da Torre I

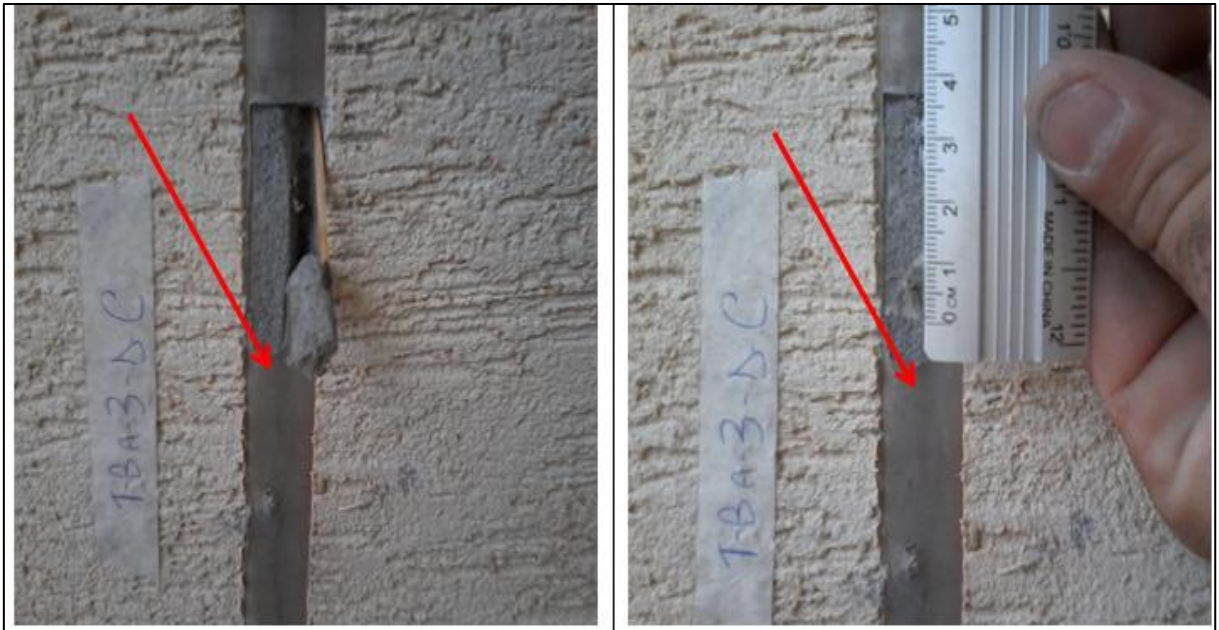
Figura 22 – Junta De Movimentação Executada Sem Adoção Do Fator De Forma Previsto Em Norma NBR 13755:1996 (Espessura Reduzida) – Torre B – 3º Andar – Descida C

Execução das juntas em desacordo com as recomendações técnicas para esse tipo de sistema, conforme figura 31. O registro fotográfico da inspeção predial apresenta falhas de execução com baixo preenchimento da junta, fissuramento/gretamento da sua superfície e demais patologias próprias deste tipo de sistema.

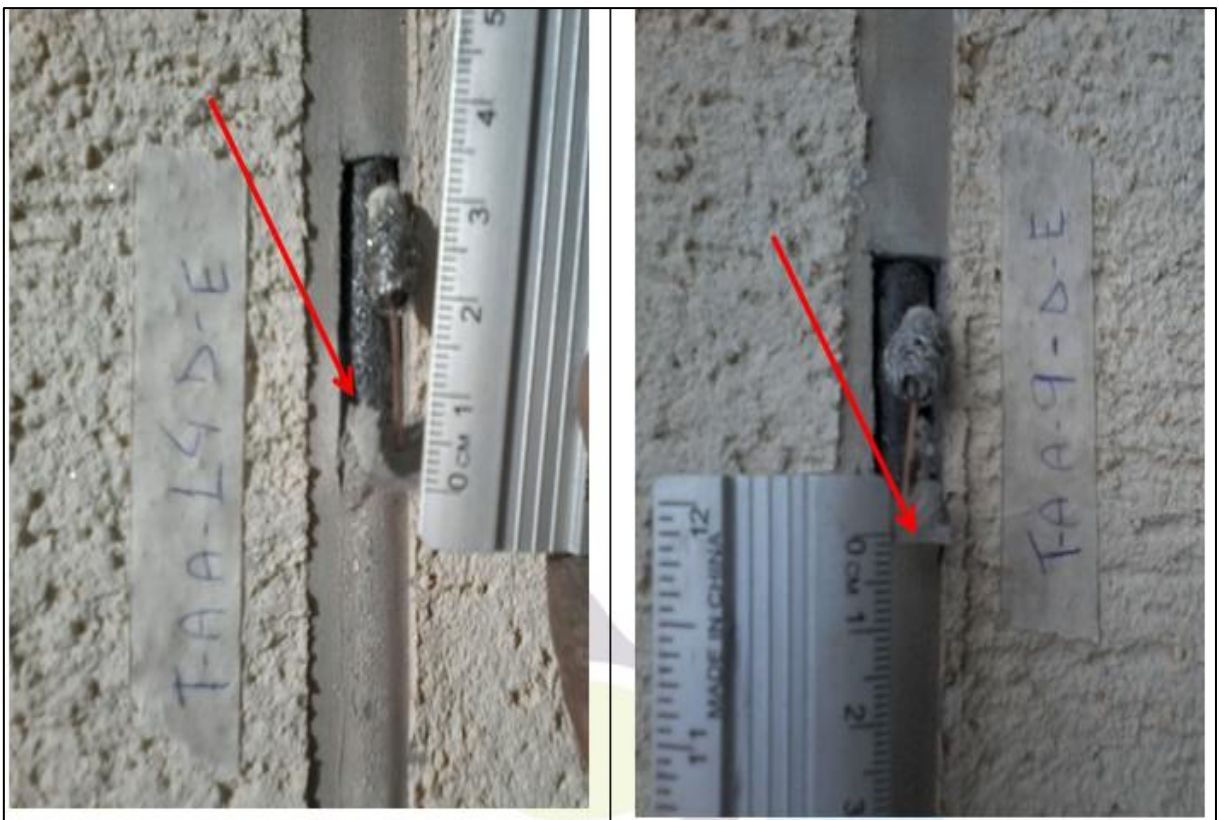
Figura 23 – Junta De Movimentação Executada Sem Adoção Do Fator De Forma Previsto Em Norma NBR 13755:1996 (Espessura Reduzida) – Torre A – 14º A 9º Andar – Descida E

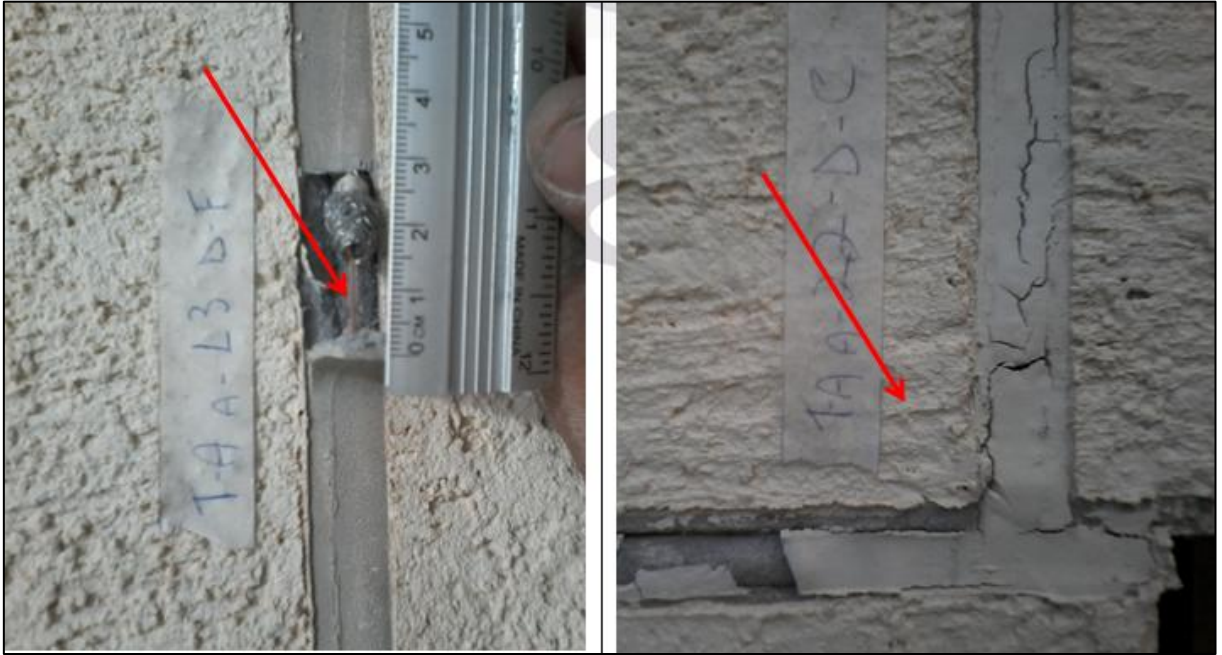
Figura 24 - Junta De Movimentação Executada Sem Adoção Do Fator De Forma Previsto Em Norma NBR 13755:1996 (Espessura Reduzida) – Torre A – 13° Descida F – 22° Andar – Descida C

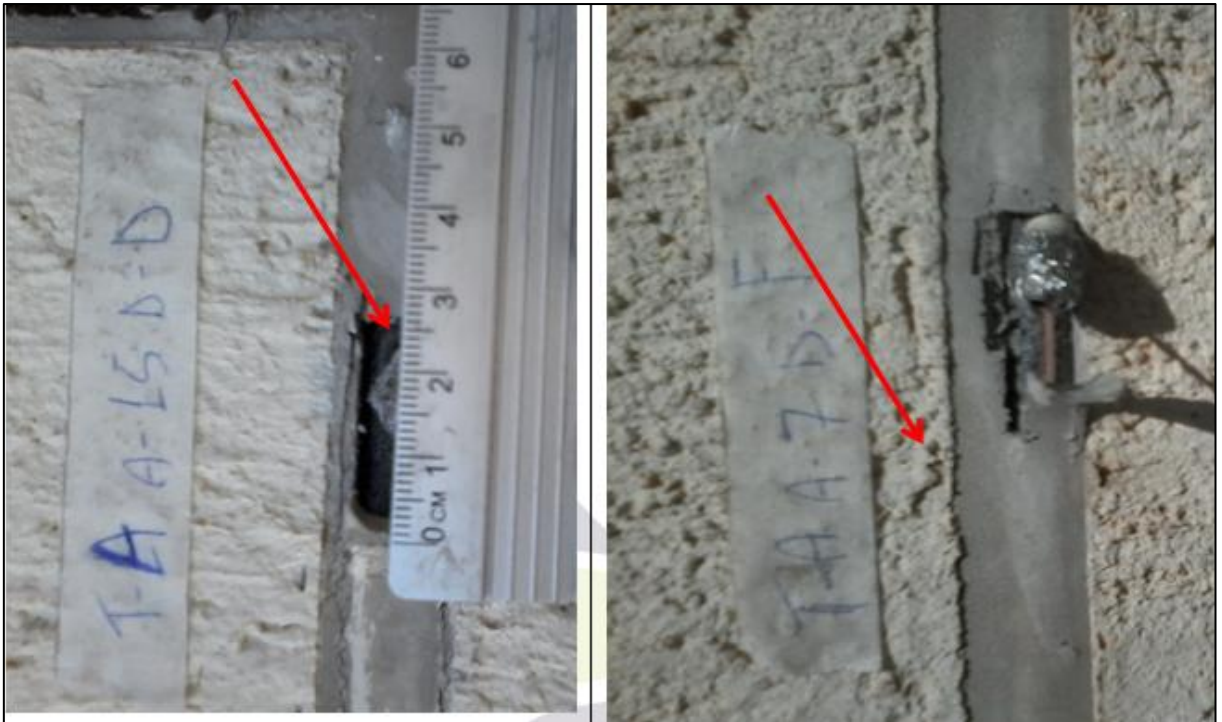
Figura 25 – Junta De Movimentação Executada Sem Adoção Do Fator De Forma Previsto Em Norma NBR 13755:1996 (Espessura Reduzida) – Torre A – 15° Descida D – 22° Andar – Descida C

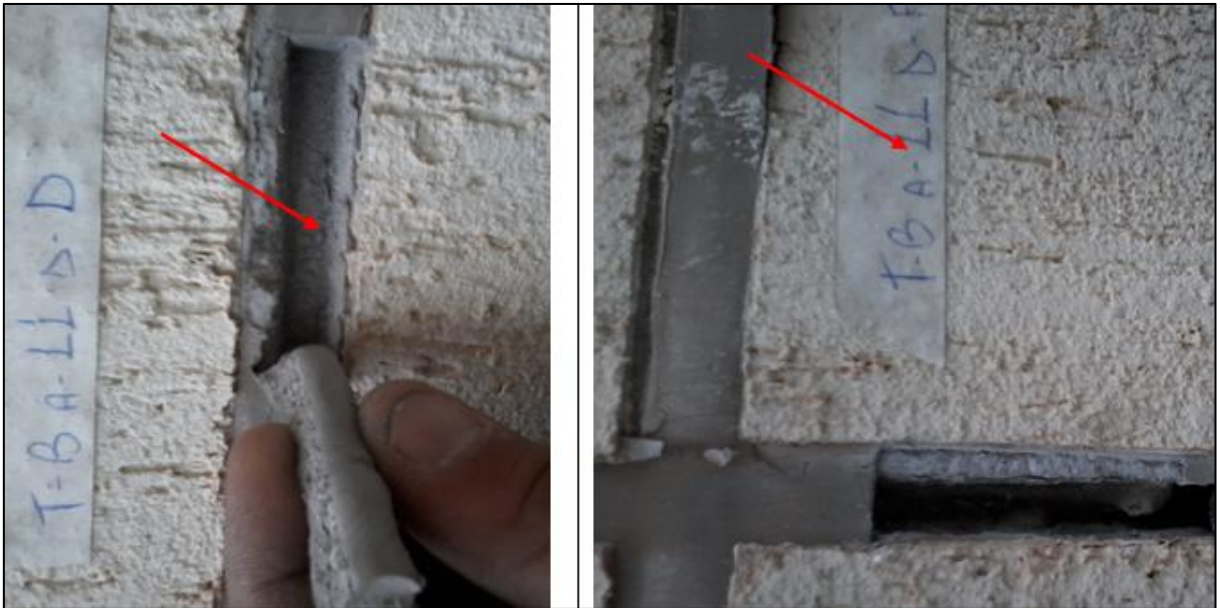
Figura 26 - Junta De Movimentação Executada Sem Limitadores De Profundidade – Torre B
– 11º Andar

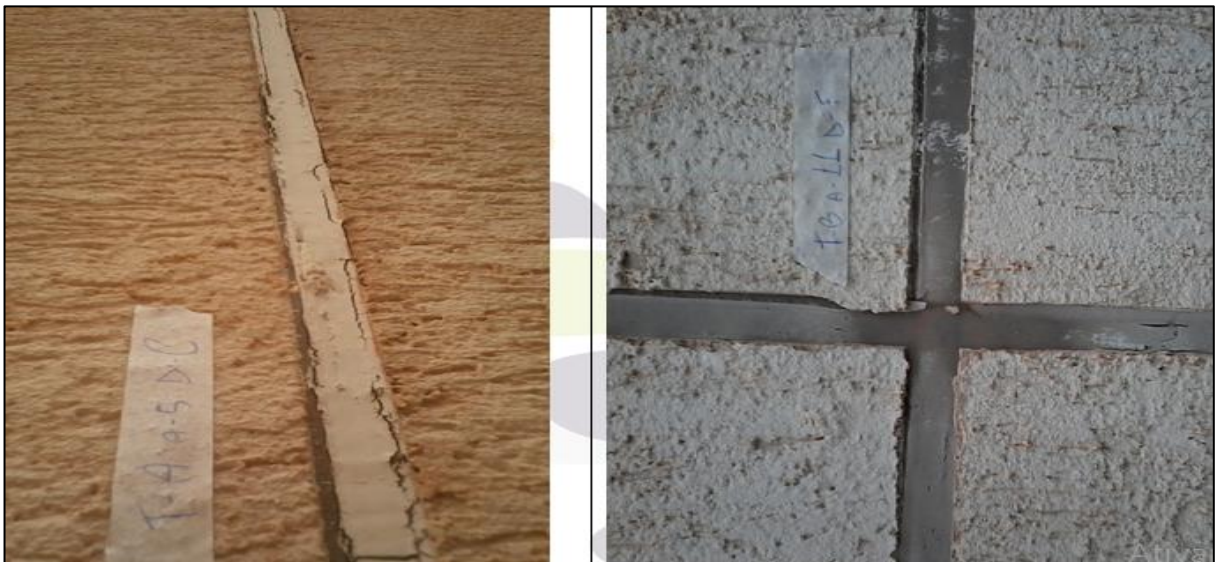
Figura 27 - Junta De Movimentação Com Falha Precoce – Torre A E B

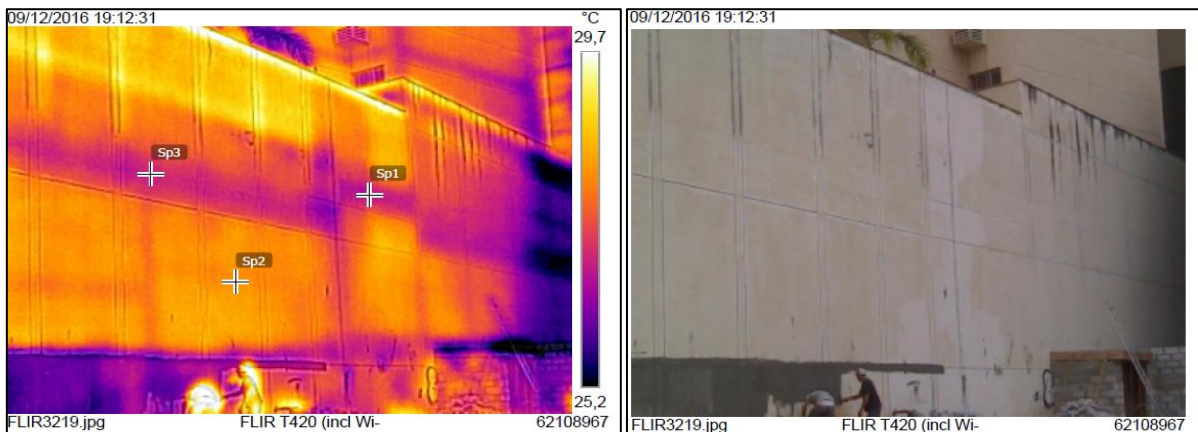
Figura 29-Termografia Indicando Infiltração Em Cortina Da Fachada Posterior Dos Subsolos

Trata-se de anomalia endógena decorrente da falha do sistema de impermeabilização.

Anomalia: Infiltração em laje e cortina da garagem									
Grau de Risco									
Crítico	()	Médio	(X)	Mínimo	()	Nenhum	()		
Anomalia									
Endógena	(X)	Exógena	()	Natural	()	Funcional	()	Nenhuma	()
Matriz GUT	Gravidade		Urgência		Tendência		Média	Prioridade	
	8		8		8		512

Recuperar o sistema de impermeabilização nos diversos pontos que apresentam infiltração.

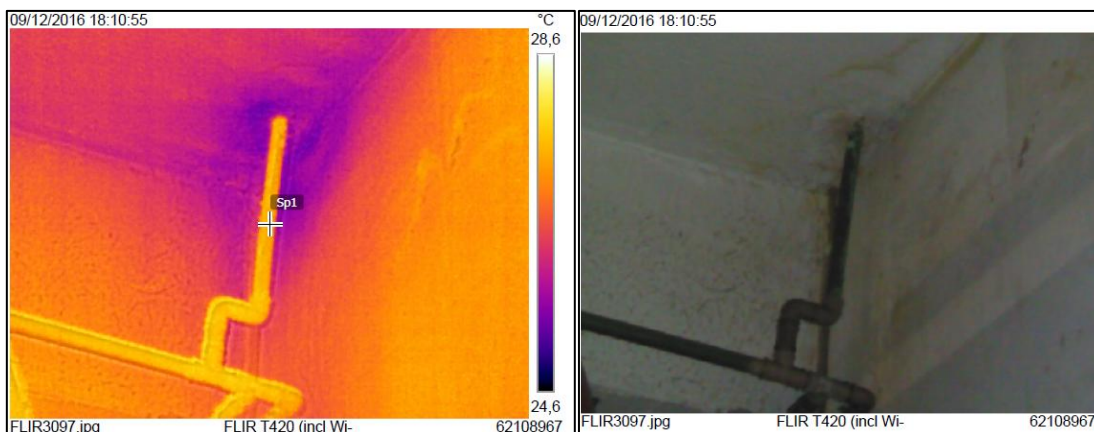
Figura 30- Termografia Indicando Infiltração No Contorno Da Tubulação De Teto Acima Da Vaga 230 Do Primeiro Subsolo

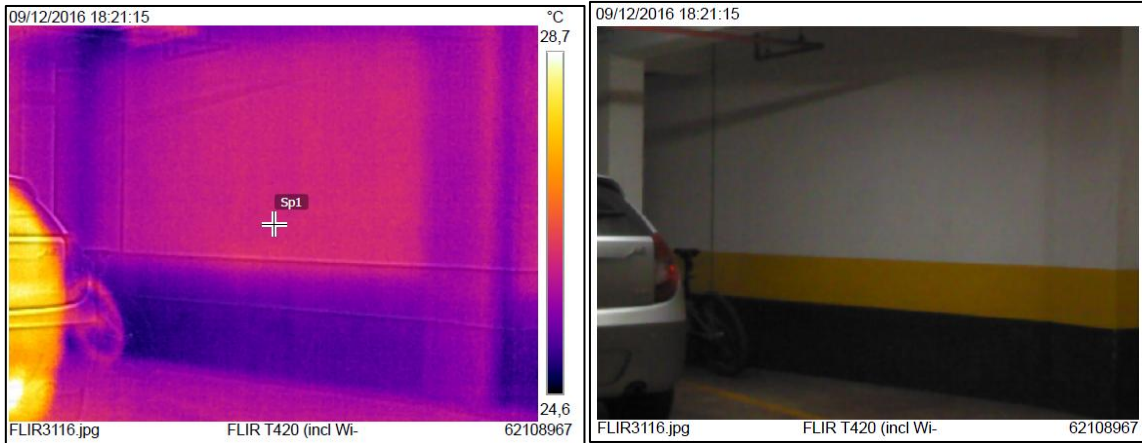
Figura 31-Termografia Indica Que A Região De Cor Escura Acumulou Menor Energia Em Cortina Da Rampa De Garagem Do Semi-Enterrado

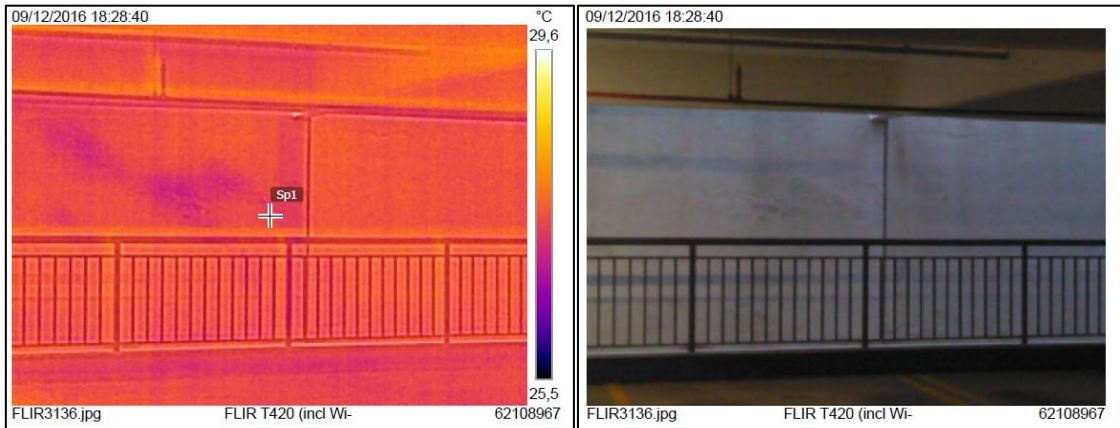
Figura 32-Termografia Indicando Infiltração Em Cortina Do Segundo Subsolo Entre Vagas 120 A 138

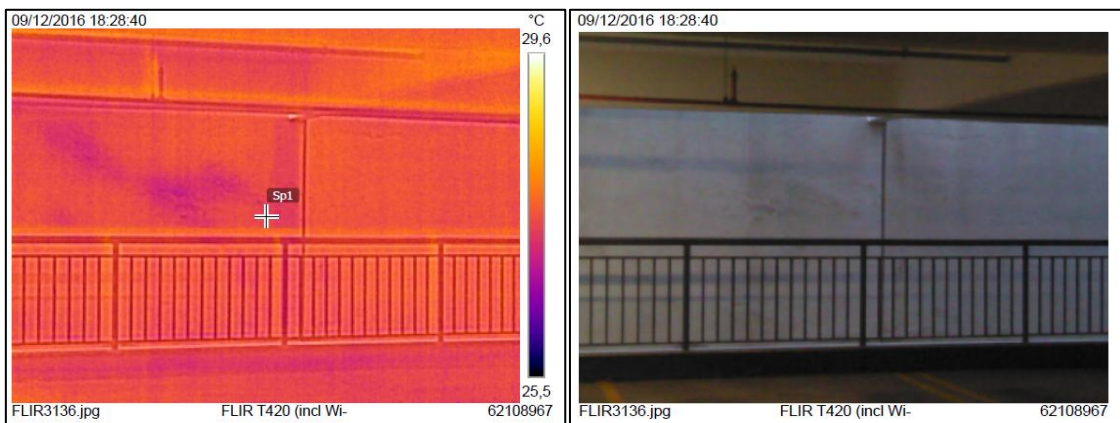
Figura 33- Termografia Indicando Infiltração Em Cortina Do Segundo Subsolo Entre Vagas 120 A 138
