**ANÁLISE DAS MANIFESTAÇÕES PATOLÓGICAS DE UMA EDIFICAÇÃO EM FASE
DE EXECUÇÃO NO DISTRITO FEDERAL**

Trabalho de Conclusão de Curso (TCC)
apresentado como um dos requisitos para
graduação no curso de Engenharia Civil do
Centro Universitário de Brasília (UniCEUB)

O trabalho em questão esteve como objetivo geral analisar as manifestações patológicas que surgiram, na fase de execução, em uma edificação de destinação pública em Planaltina-DF. O pedido da análise veio por parte dos executores da obra na atual situação.

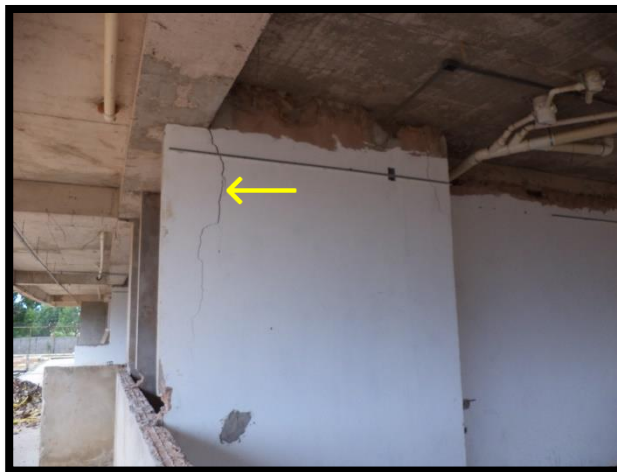
Figura 11 - Foto da rachadura no pavimento térreo

A abertura da figura 11 pode ser classificada como rachadura e as aberturas das figuras 12 e 13 podem ser classificadas como trincas. Elas são provenientes de um esforço fletor não previsto da estrutura na alvenaria. A peça de concreto exerce pressão sobre a parede, que abre na área de menor resistência, formando a anomalia.

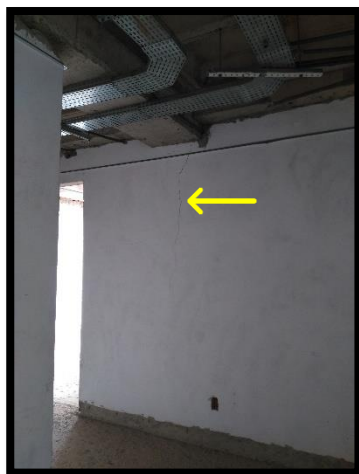
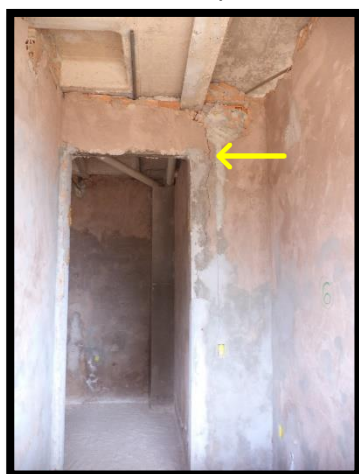
Figura 12 - Foto da trinca no pavimento térreo

Figura 13 - Foto da trinca no pavimento térreo

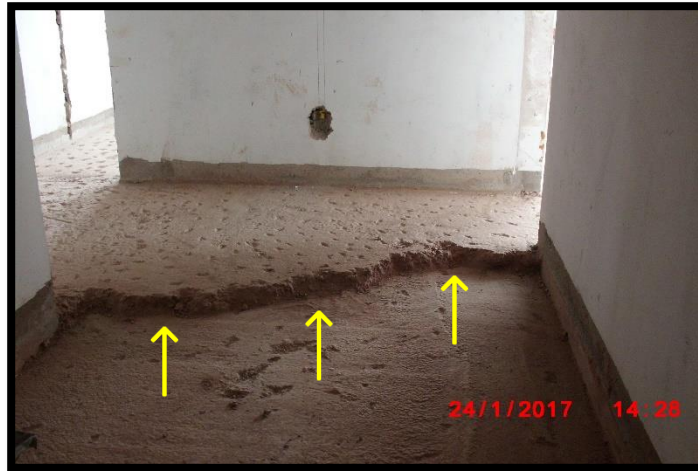
Figura 14 - Foto do contrapiso executado

estava previsto em projeto e, em conjunto com o peso da alvenaria cerâmica e do reboco, fizeram as lajes deformarem mais que o normal, depois da desforma.

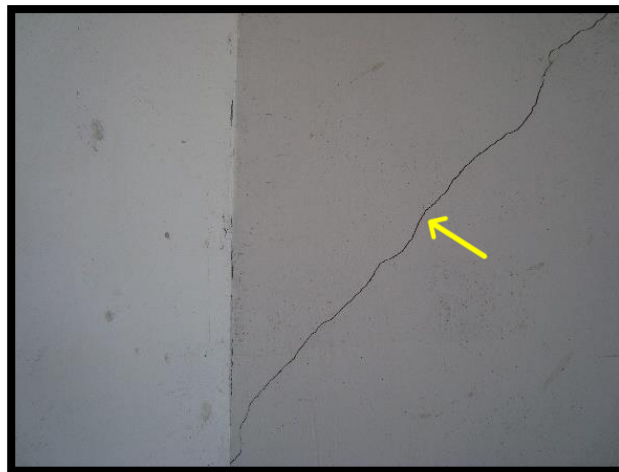
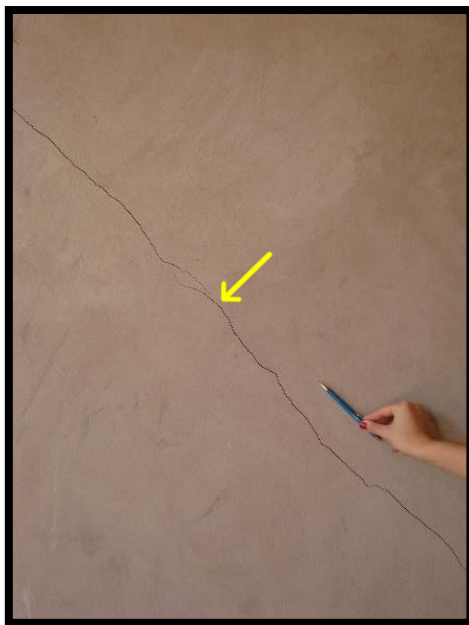
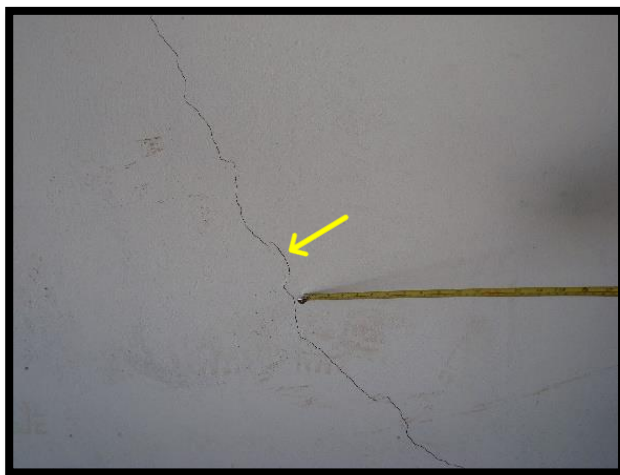
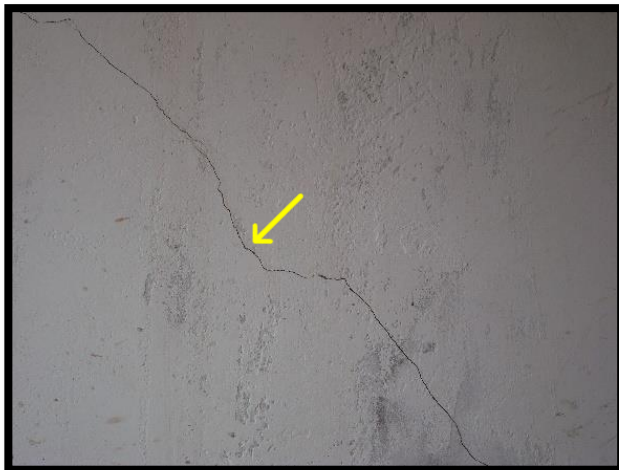
No pavimento superior, foram encontradas várias aberturas no sentido diagonal, nas alvenarias já rebocadas, como pode ser visto nas figuras 15, 16, 17 e 18.

A abertura da figura 15 pode ser classificada como trinca e as aberturas das figuras 16, 17 e 18 como fissuras. Elas comprovam a hipótese de flexão das lajes. A parte inferior da alvenaria tenta acompanhar a deformação da estrutura, e como não é composta de material elástico, fissura na região de menor resistência. Se traçarmos uma diagonal imaginária perpendicular ao sentido da abertura, veremos a direção do deslocamento da estrutura.

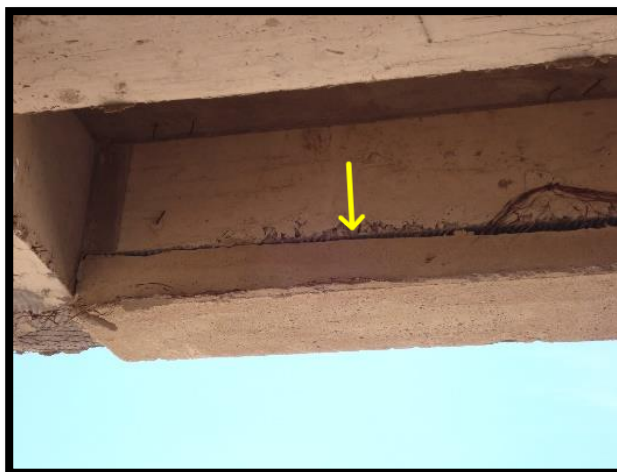
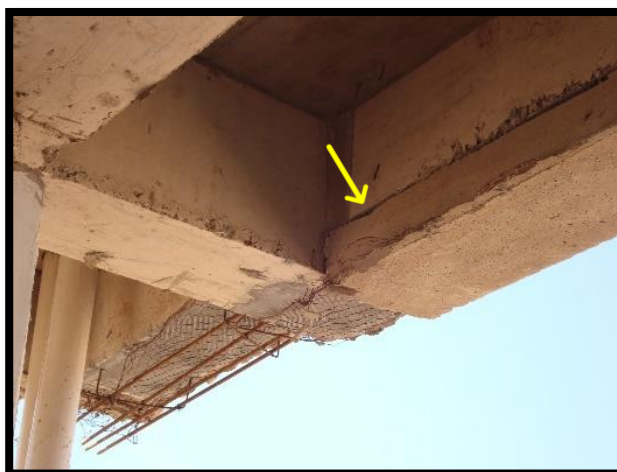
No pavimento superior do prédio, foi registrada uma brecha entre a viga de acabamento e a viga da fachada, como pode ser visto nas figuras 19 e 20.

Para atingir a simetria estética no encontro entre as vigas, o engenheiro responsável na época decidiu executar uma viga de menor altura, fixada em outra, de maior altura, já executada anteriormente.

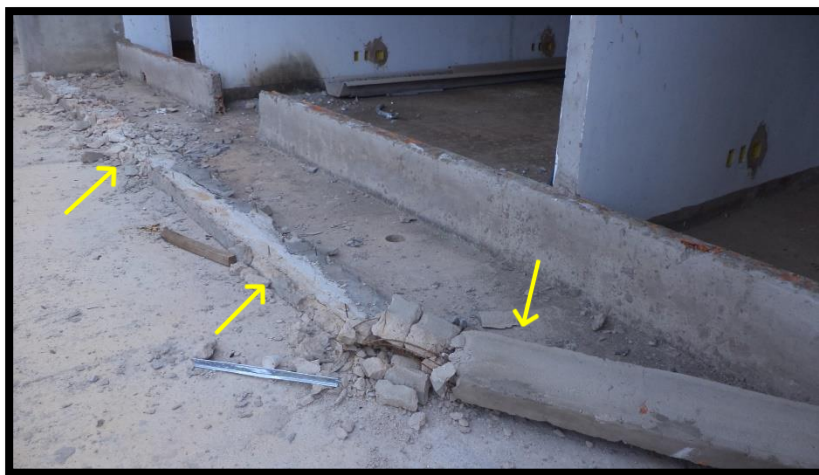
Figura 21 - Foto da peça em ruína no pavimento superior

Mas, em uma visita posterior, como pode ser visto na figura 21, foi verificado que a peça se despreendeu da estrutura, e poderia ter causado um acidente grave se o prédio já estivesse em utilização.

A segregação da peça foi causada pela falta de uma superfície maior de contato entre a peça e a estrutura, e de uma fixação com o engastamento adequado, levando em conta o peso da viga nova.

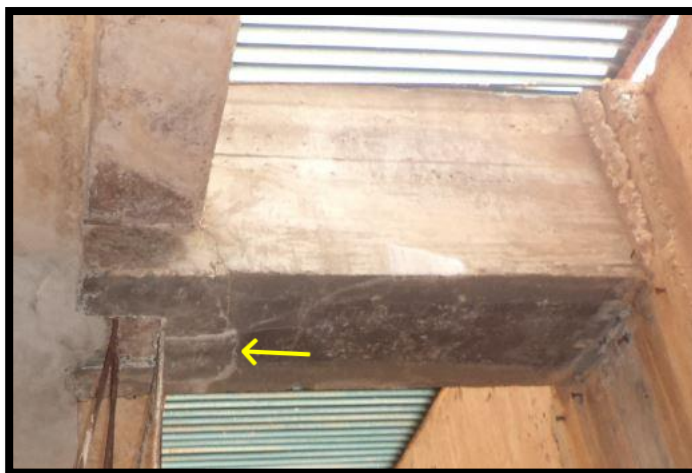
Figura 22 - Foto da trinca no subsolo

O registro continuou no subsolo. E lá, foram visualizadas algumas aberturas verticais na extremidade das vigas de transição, como pode ser visto na figura 22. A situação é grave, pois as peças ligam a estrutura do prédio à cortina de contenção.

Pela tipologia, as aberturas encontradas podem ser classificadas como trincas. E após a inspeção visual e a conversa com os envolvidos na obra, foi constatado que essas vigas de transição foram executadas após a cura e a desforma da cortina de contenção e

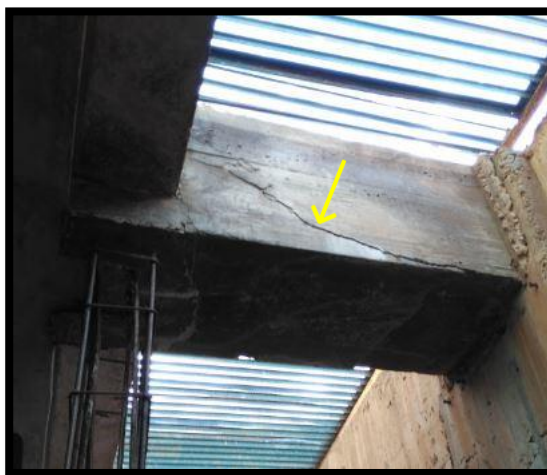
Figura 23 - Foto da rachadura no subsolo

E, em uma nova visita à obra, no dia 28 de abril de 2017, foram encontradas aberturas ainda maiores nas vigas de transição, como pode ser visto na figura 23.

As aberturas já atingiam grau de rachadura, segundo a tipologia. E mostra que a viga principal continua fletindo, mesmo após a retirada da sobrecarga exercida pelo contrapiso, como pode ser visto na figura 24.
