FACULDADE DE TECNOLOGIA E CIÊNCIAS SOCIAIS APLICADAS – FATECS
CURSO: ENGENHARIA CIVIL

**INTERVENÇÃO PARA RECUPERAÇÃO ESTRUTURAL DE CONCRETO
ARMADO COM CORROSÃO DE ARMADURA EM UM EDIFÍCIO RESIDENCIAL
NO PLANO PILOTO**

Brasília
2017

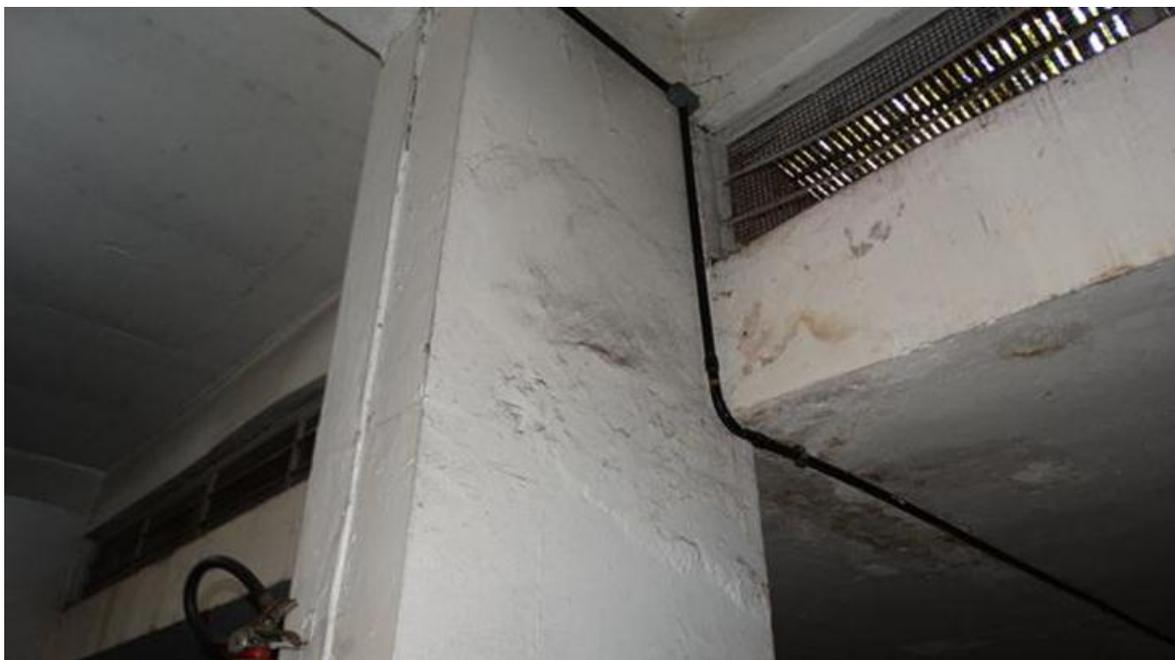
A recuperação teve foco na garagem da edificação, localizada no subsolo, pois a mesma se encontra em baixo de uma laje de avanço mal impermeabilizada, e a penetração da água oriunda dessa laje provocou a aceleração do processo corrosivo nos elementos estruturais da garagem, o que estava comprometendo a durabilidade da estrutura e colocando em risco a edificação como um todo.

Figura 10 – Infiltração na garagem do edifício

Ante ao exposto, foi necessária a contratação de empresa de engenharia especializada para executar a obra de impermeabilização e recuperação estrutural do edifício, segundo a NBR 5674 (ABNT,1999). Para tanto, definiram-se as especificações básicas e necessárias, com o auxílio de parâmetros orçamentários e de tempo, com o intuito de manter a estabilidade e a garantia de bom uso das edificações, conforme as normas brasileiras.

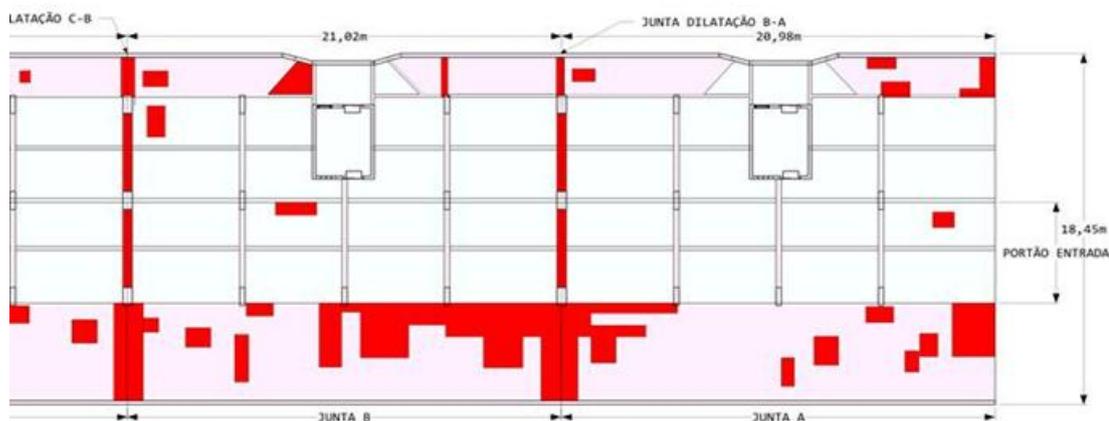
O critério para destaque das áreas foi: a verificação de pontos com “retoque” em argamassa, armaduras expostas, concreto deslocado, manchas de infiltração em pintura, regiões tipicamente afetadas e/ou com qualquer suspeita.

Figura 11 – Planta baixa da Laje da garagem - Junta A-B com os pontos de reparação destacados em vermelho.

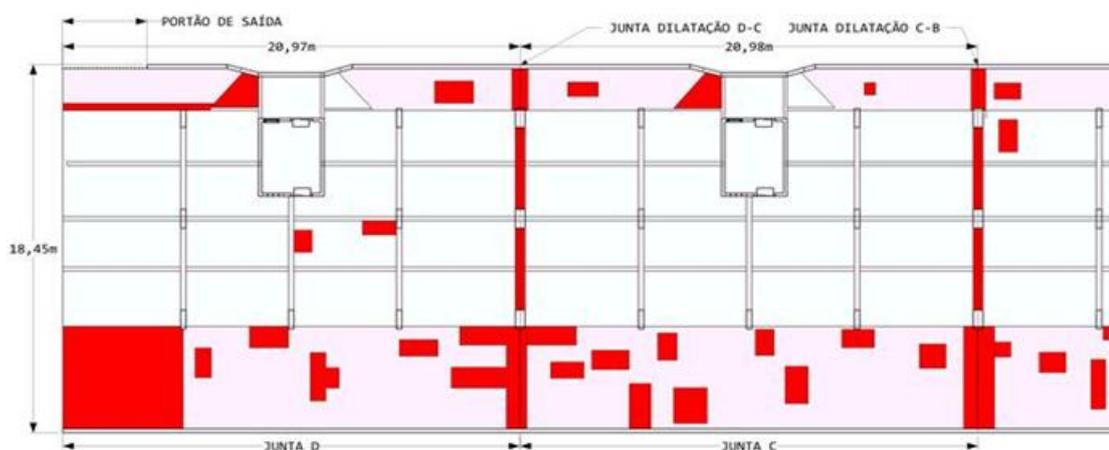
Figura 12 – Planta baixa da Laje da garagem - Junta D-C com os pontos de reparação destacados em vermelho.

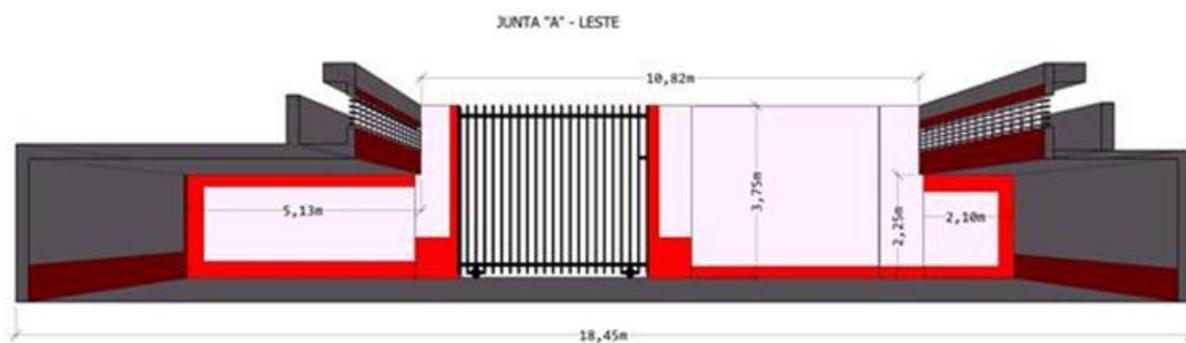
Figura 13 – Vista Leste – Junta A com os pontos de reparação destacados em vermelho.

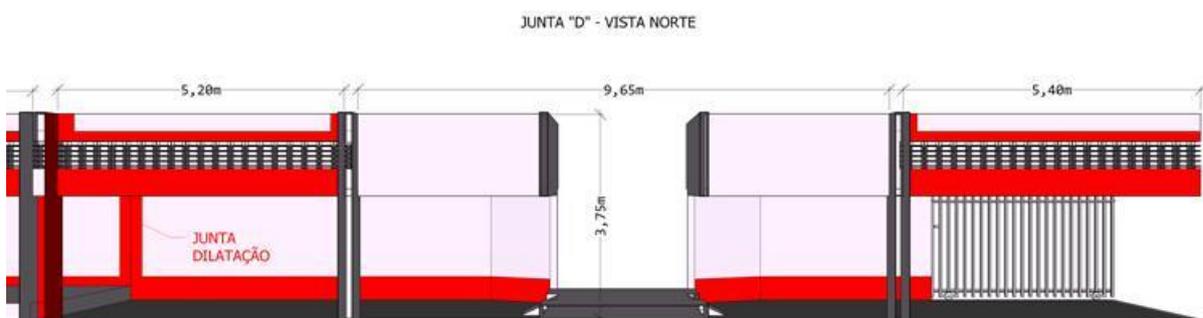
Figura 14 – Vista Norte – Junta D com os pontos de reparação destacados em vermelho.

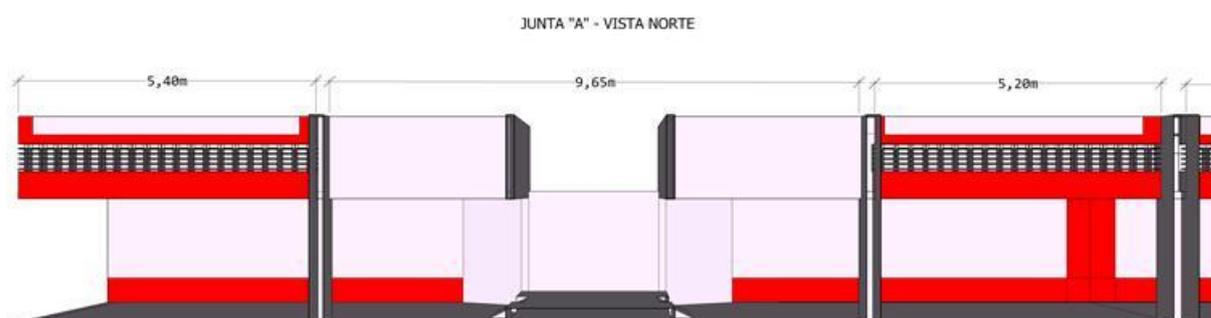
Figura 15 – Vista Norte – Junta A com os pontos de reparação destacados em vermelho.

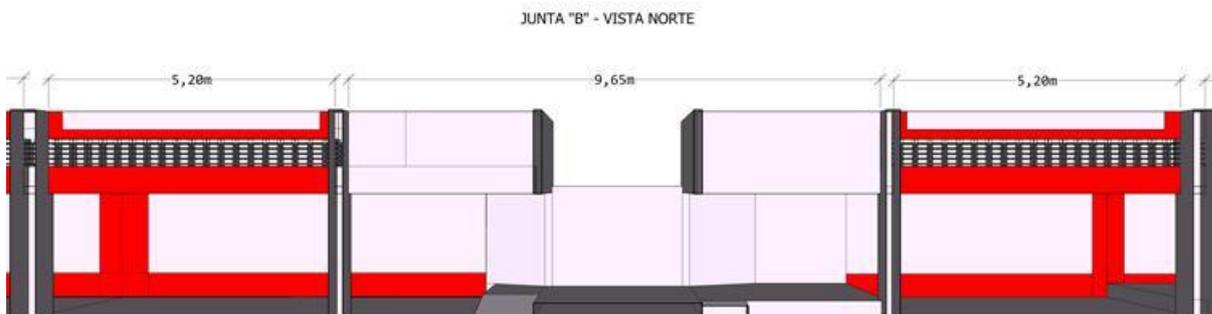
Figura 16 – Vista Norte – Junta B com os pontos de reparação destacados em vermelho.

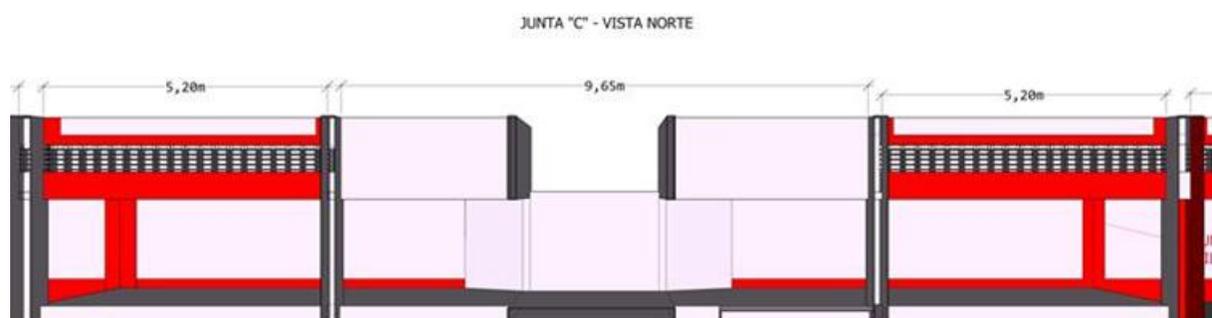
Figura 17 – Vista Norte – Junta C com os pontos de reparação destacados em vermelho

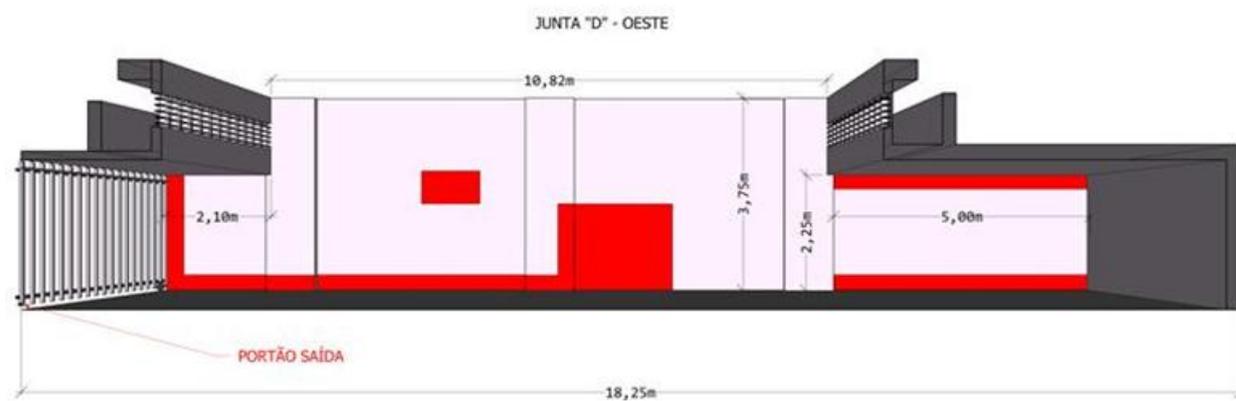
Figura 18 – Vista Oeste – Junta D com os pontos de reparação destacados em vermelho

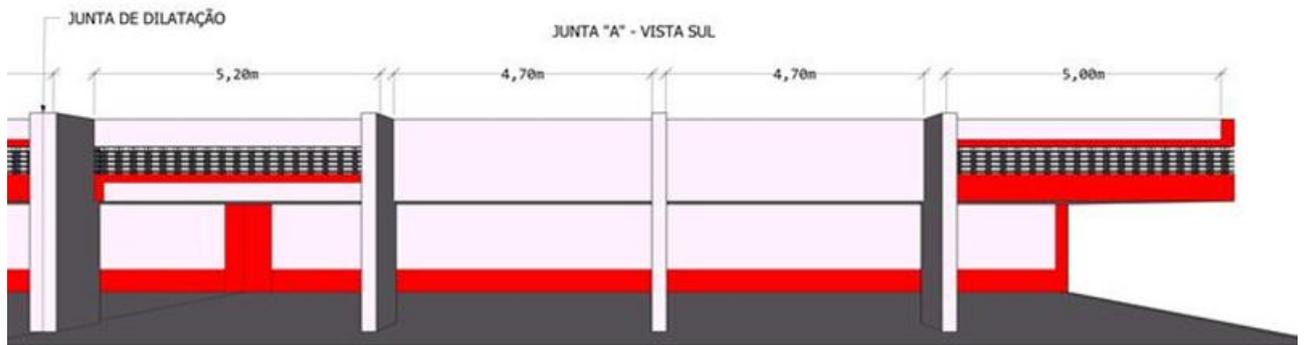
Figura 19 – Vista Sul – Junta A com os pontos de reparação destacados em vermelho

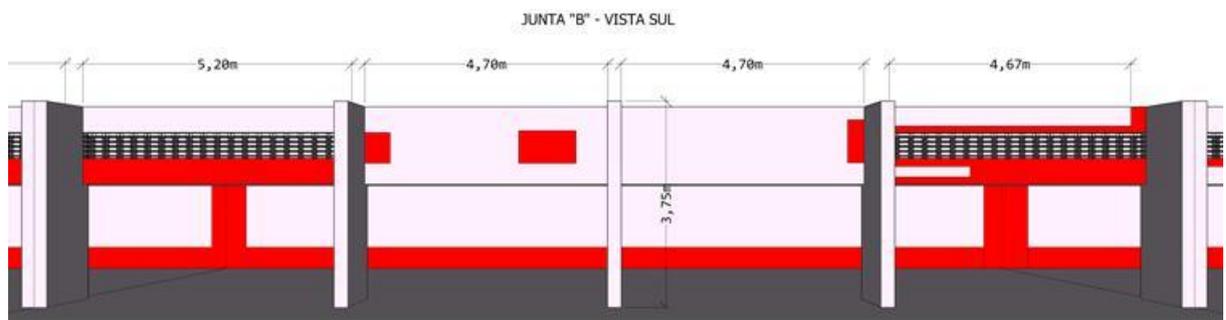
Figura 20 – Vista Sul – Junta B com os pontos de reparação destacados em vermelho

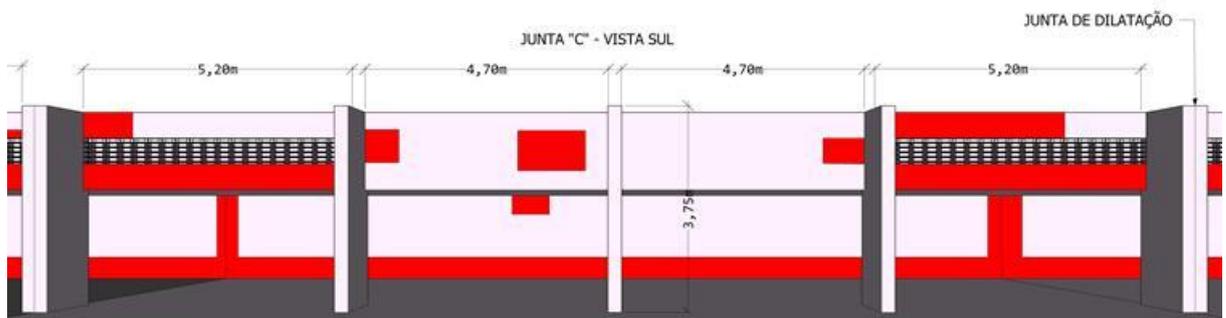
Figura 21 – Vista Sul – Junta C com os pontos de reparação destacados em vermelho

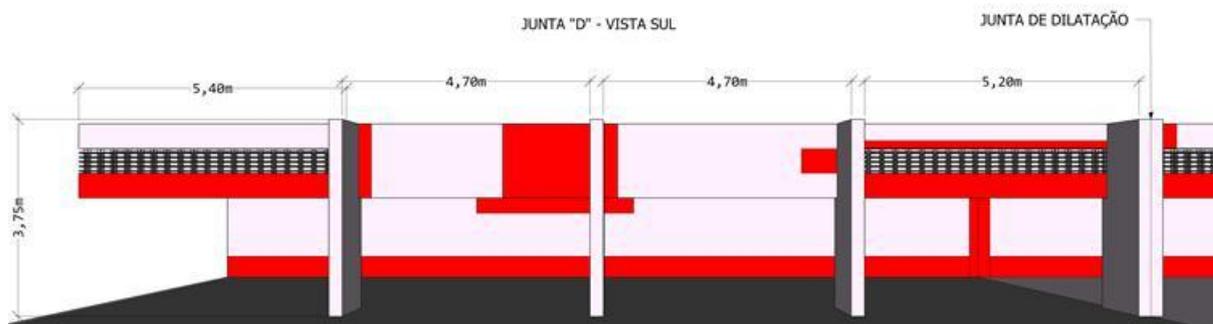
Figura 22 – Vista Sul – Junta D com os pontos de reparação destacados em vermelho

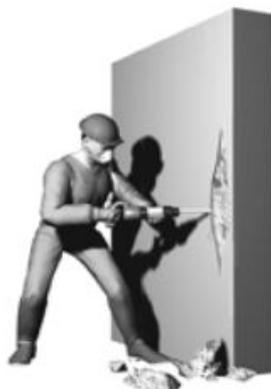
Figura 23 – Demolição superficial do concreto

Utilizando marteletes pneumáticos leves (6 a 10 kg) retirar o concreto de cobertura das áreas demarcadas, até que seja possível visualizar as barras de aço e passar a mão por trás da armadura.

As regiões a serem tratadas devem compreender, além do trecho que apresenta corrosão, mais 5,0 a 10,0 cm de barra sã em cada extremidade das armaduras. Para isto a demolição deve compreender esta área, mesmo que exceda a região demarcada na etapa anterior. Neste caso, após a demolição, deve ser refeita a demarcação com lápis estaca, formando nova figura geométrica regular.

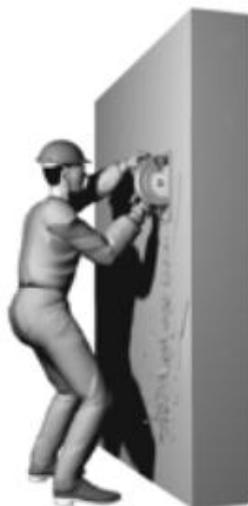
Figura 24 – Delimitação da área de reparo com disco de corte

Retirado o concreto, e definidas as áreas a receberem os tratamentos específicos, proceder a delimitação com máquina munida de serra circular com disco diamantado, próprio para concreto. A profundidade do corte deve ser superior a 5mm. Quando em uso, a máquina de corte deve ser mantida ortogonal à superfície e deve-se atentar para não danificar as armaduras

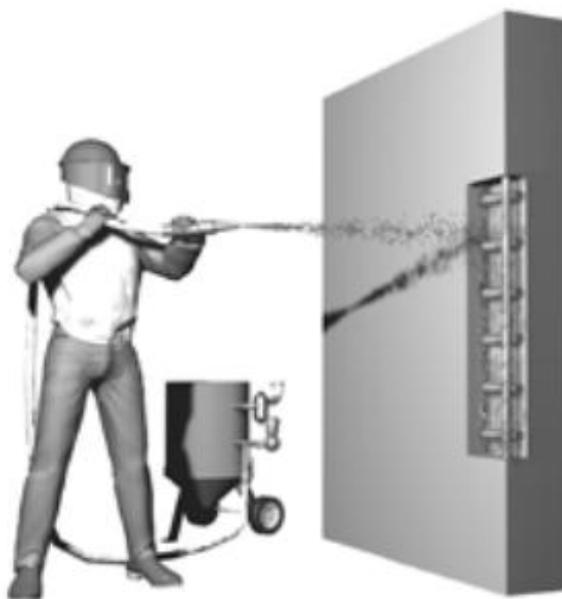
Figura 25 – Remoção da corrosão com jateamento abrasivo

Todas as barras devem ser tratadas de maneira a retirar os produtos de corrosão, com auxílio de jateamento abrasivo com escória de cobre ou granalha de ferro, realizado com sistema pneumático e filtros, acompanhado de rodízios magnéticos que permitem a coleta do pó.

Ao final do jateamento, deve ser feita criteriosa inspeção visual para avaliar possíveis pontos que não se apresentam totalmente livres de carepas ou ainda com perda de seção transversal superior a 20% de seu diâmetro original. No primeiro caso, deve ser refeito o jateamento abrasivo. Já no último caso deverá ser providenciada a substituição da(s) barra(s).

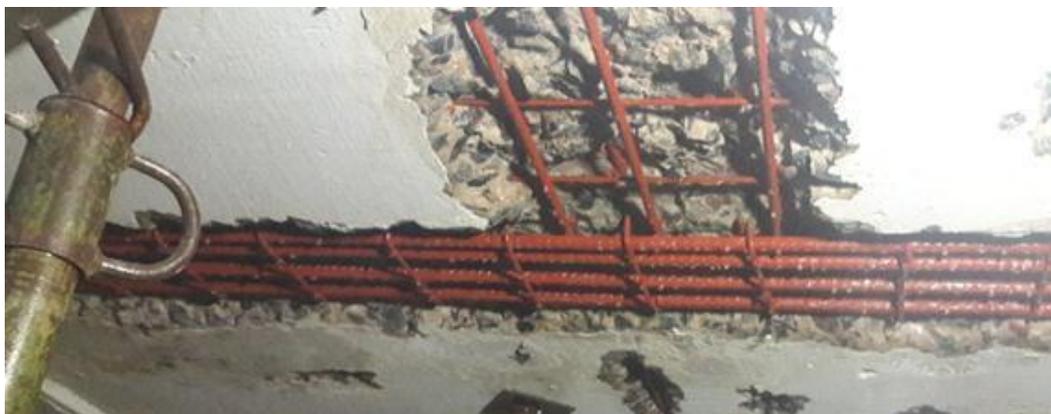
Figura 26 – Produto anticorrosivo aplicado no aço de uma das lajes da garagem

Após a preparação do aço estrutural, deve ser aplicado imediatamente o revestimento de proteção contra a corrosão de base mineral e monocomponente. Deve ser aplicado em duas demãos, com um tempo de secagem entre as camadas de aproximadamente 3 horas a 20°C. O sistema de proteção contra a corrosão deve possuir certificado de teste que ateste a eficácia do sistema como proteção contra a corrosão após ser sucessivamente submetido ao teste com água destilada de acordo com a DIN 50017 (10 ciclos), com água destilada com SO₂ de acordo com a DIN 50018 (10 ciclos) e teste de névoa salina de acordo com a DIN 50021 (5 dias).

- Produto: Primer Anticorrosivo ZN
- Proporção: 100 partes de ZN - Aprox. 19 partes de água (em peso)

- Consumo: 200 mL/m² por demão

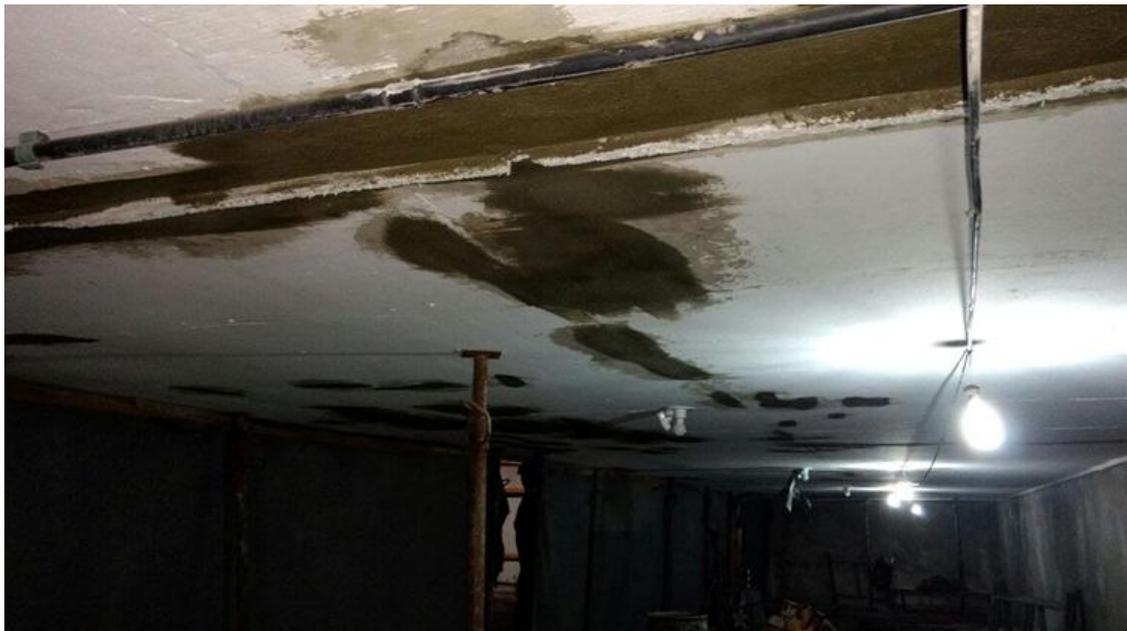
Figura 27 - Imagem da recomposição dos pontos de uma laje da garagem.

Já para as áreas onde a profundidade do reparo for superior a 50 mm ou em arestas (cantos vivos), utilizar microconcreto à base de cimento Portland, com agregados naturais e aditivos, isento de cloretos e componentes metálicos. Deve ser autonivelante e apresentar resistência característica à compressão aos 28 dias de no mínimo 30 Mpa.

É necessária a execução de fôrmas de madeira para dar formato às estruturas de concreto garantindo o seu perfeito alinhamento e mantendo a geometria dos vários elementos de estrutura da obra, sejam estes os pilares, lajes, vigas etc.
