**Análise do processo de manutenção para estruturas em Madeira Laminada
Colada: Estudo de caso em Brasília.**

O picadeiro do Parque de Exposições da Granja do Torto foi projetado pelos arquitetos Ivan do Valle, Roberto Lecomte e Renata Scarful e a realização da obra foi acompanhada por duas diferentes construtoras, tal que uma foi responsável apenas pela fundação do local e a outra pela execução do local. É constituído por estruturas de madeira laminada colada formando um grande e espaçoso vão livre. As figuras 12, 13 e 14 apresentam uma vista geral do local.

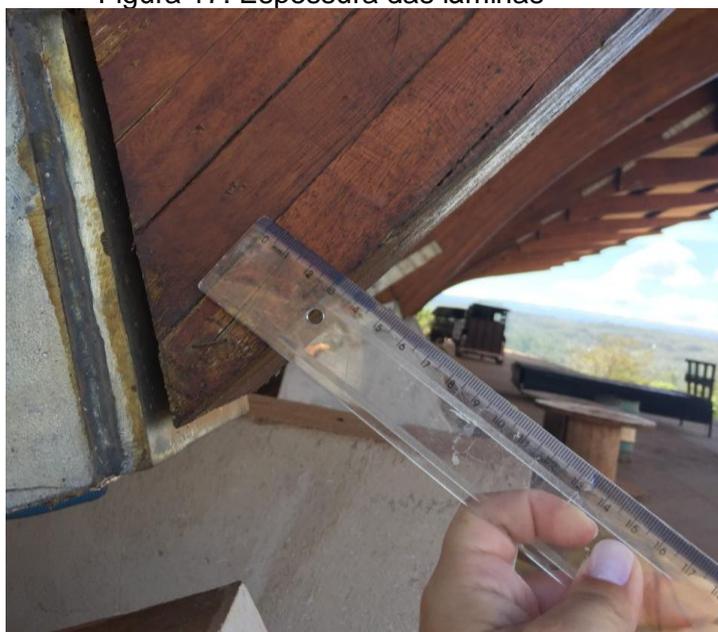
Na composição de uma peça deve ser observado o tamanho exato de cada lâmina. Contudo, deve-se visar o máximo aproveitamento da madeira, uma técnica que requer mão-de-obra especializada. O presente estudo cita na revisão bibliográfica, que, para que seja economicamente viável, as lâminas de uma estrutura de madeira laminada colada devem obter espessuras maiores que 1,9 centímetros e menores que 5 centímetros. De acordo com o que foi visualizado na vistoria realizada, as lâminas das peças estruturais seguem o padrão destes estudos realizados, no qual obtém 3 centímetros de espessura conforme mostrado na figura 17 a seguir.

Figura 17: Espessura das lâminas

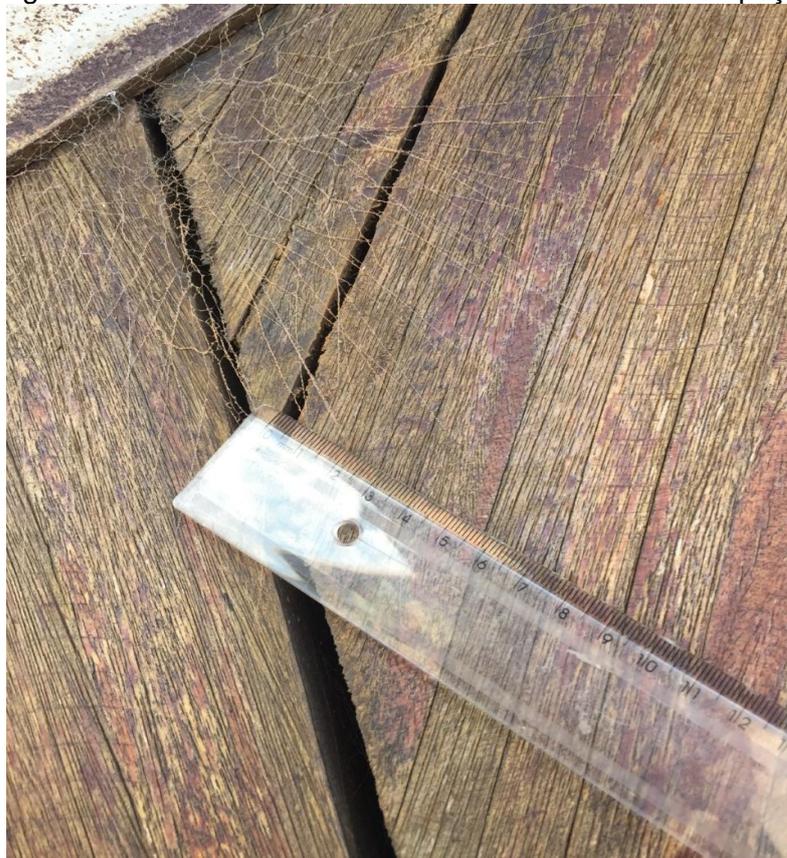
Figura 18: Descolamento de lâminas na extremidade da peça

A manifestação patológica com mais facilidade de ser percebida foi o descolamento das lâminas, o que pode ser causado por diversos fatores como a exposição do elemento às intempéries, a variação dimensional da madeira ligada ao teor de umidade, os problemas de colagem, além do tipo de espécie de madeira utilizada, no qual o coeficiente de retração varia, e também a causa por ser pelo desdobro das peças (tangenciais ou radiais). Por enquanto, esta manifestação não é considerada grave pois estão situadas nos extremos da peça. Vale ressaltar que qualquer tipo de descolamento no centro da peça ou até mesmo nas curvaturas, onde o momento chega a ser máximo, é de extrema importância para que ocorra o estudo e a manutenção imediata sob a manifestação.

Como indicado nas figuras acima, o descolamento visualizado nos elementos estruturais chegam até 0,5 centímetros de espaçamento e possui até pontos quebradiços.

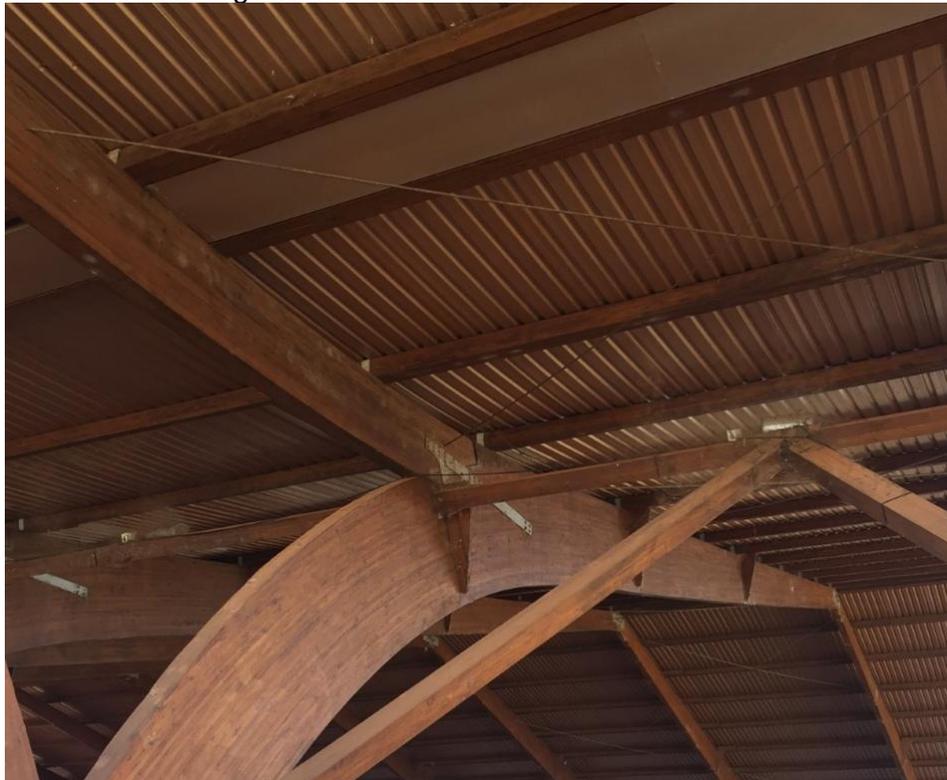
Por ser uma estrutura aberta no qual sofre esforços de vento constantemente, exigindo a cobertura, movimentando-a e conseqüentemente forçando os cabos de aço da cobertura, pôde-se observar no local afrouxamento natural dos contraventamentos. Isto ocorre pelo fato da cobertura se movimentar freqüentemente em conseqüência do vento. Percebe-se o afrouxamento dos cabos a partir do momento em que não é mais possível observar a tração neles, ou seja, observa-se a flexão nos cabos.

Considera-se este caso uma manifestação patológica pois em caso de cargas acidentais, como ventos e fortes chuvas, haverá movimentação e considerando ainda os cabos flexionados ocasionará “socos” na cobertura, forçando muito a estrutura. Observa-se na figura 22 a seguir um ponto onde há flexão nos contraventamentos.

Figura 22: Flexão nos contraventamentos

Neste caso, a correção desta anomalia deve partir do apertamento dos contraventamentos mantendo-os sempre tensos para que fiquem rígidos e se possível trocando-os.

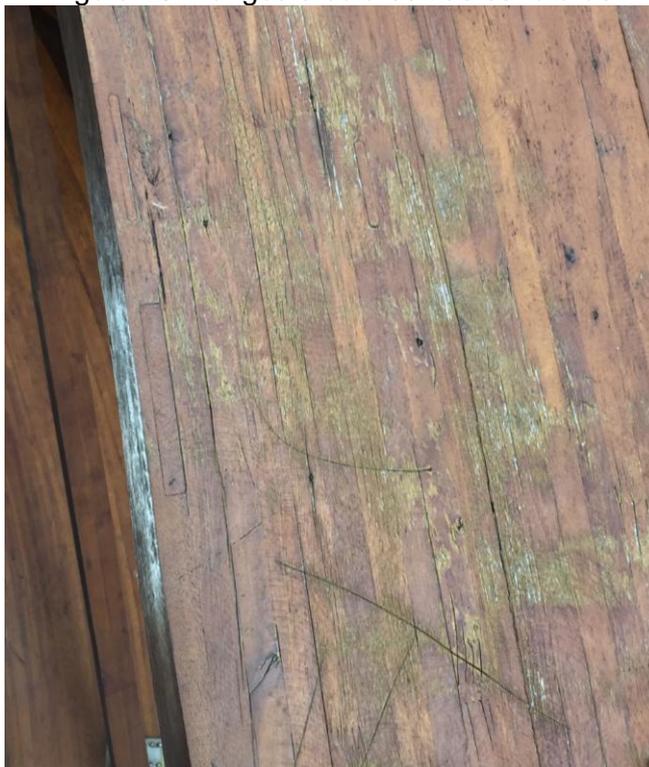
Figura 23: Fungos e bolores nas estruturas

Apesar dos indícios dessas anomalias, tal fato não deve ser considerado grave, uma vez que se tratam de manifestações superficiais. Ainda que ligadas em blocos de concreto, as estruturas não estão recebendo a umidade penetrada dentro do bloco, pois estão bem posicionados, o que evita que essa penetração aconteça. Os balanços da cobertura protegem o local contra intempéries.

Contudo, como todo tipo de estrutura, não deixa de ser importante a limpeza dos elementos, para eliminar os fungos e apodrecimentos, e evitar, assim, futuros problemas. As figuras 25 e 26 a seguir expõem a precária limpeza do local.

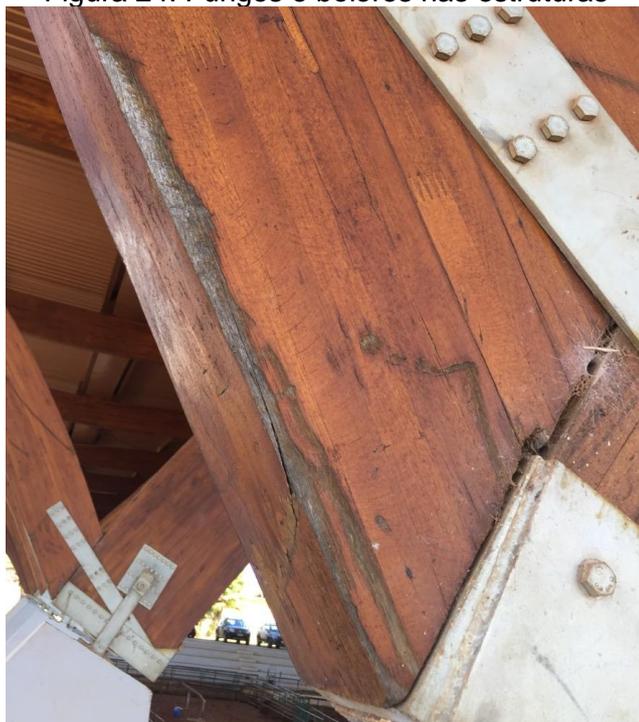
Figura 24: Fungos e bolores nas estruturas

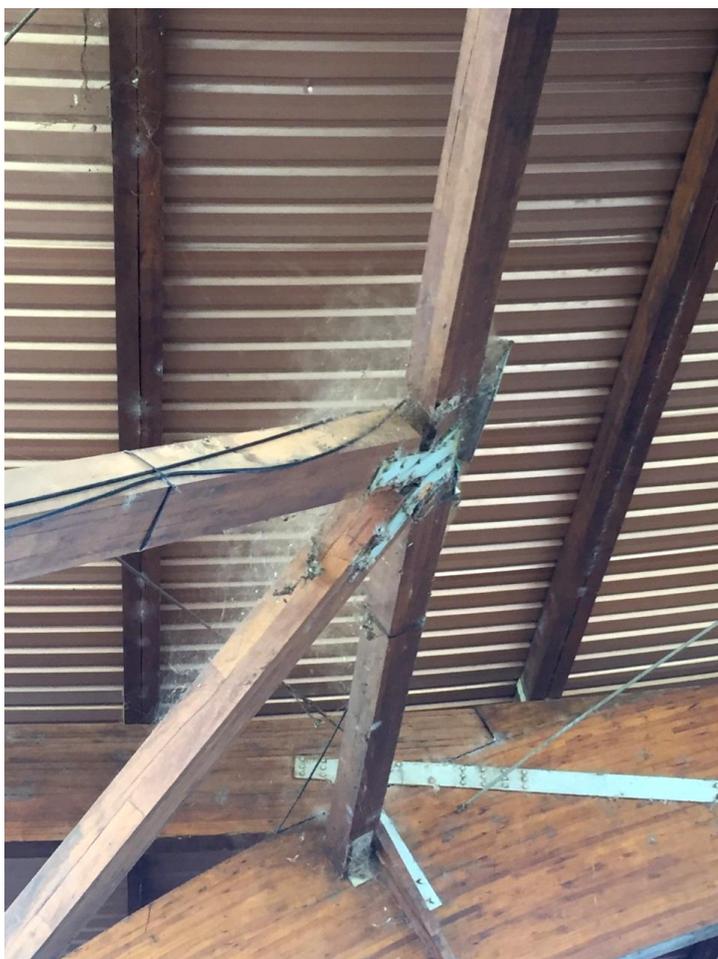
Figuras 25: Falta de limpeza no local

Para ressaltar, todo tipo de limpeza e acabamento é preciso que a madeira esteja seca, sem poeira, qualquer tipo de resinas na superfície como farpas, resíduos de serragens, graxas e gorduras.

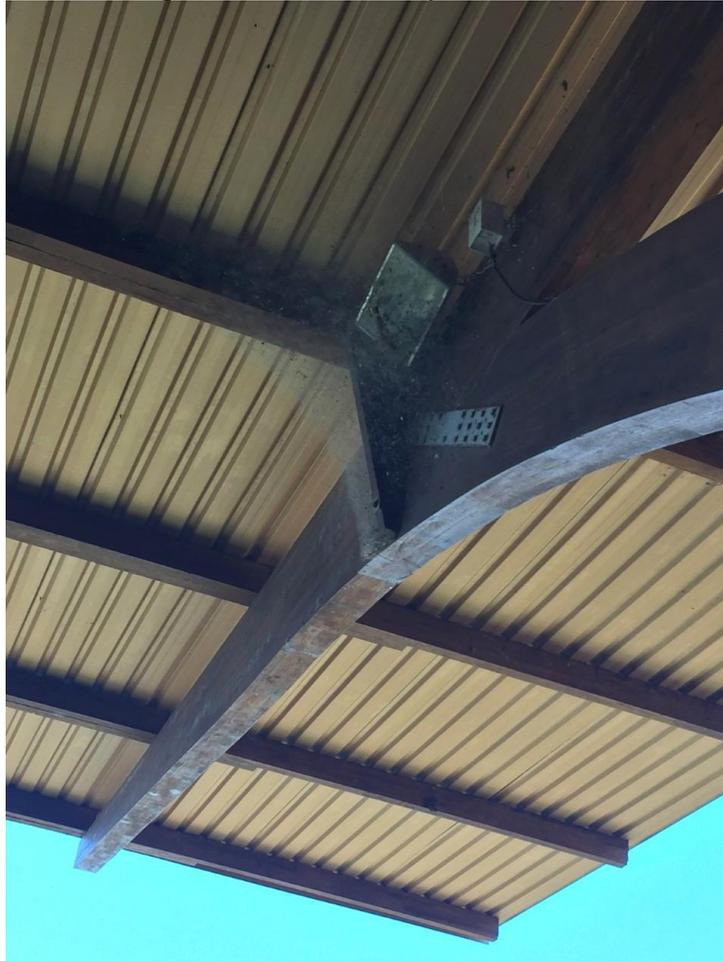
Figura 26: Falta de limpeza no local
