**ANÁLISE DE VIABILIDADE DE AMPLIAÇÃO DE UMA  
EDIFICAÇÃO COMERCIAL UTILIZANDO ENSAIOS  
DESTRUTIVOS E NÃO DESTRUTIVOS – ESTUDO DE CASO**

Trabalho de Curso (TC) apresentado como  
um dos requisitos para a conclusão do  
curso de Engenharia Civil do UniCEUB –  
Centro Universitário de Brasília

O presente trabalho tem por finalidade realizar uma vistoria predial para assim poder analisar as capacidades estruturais de um edifício afim de se realizar um pavimento extra sobre a atual edificação.

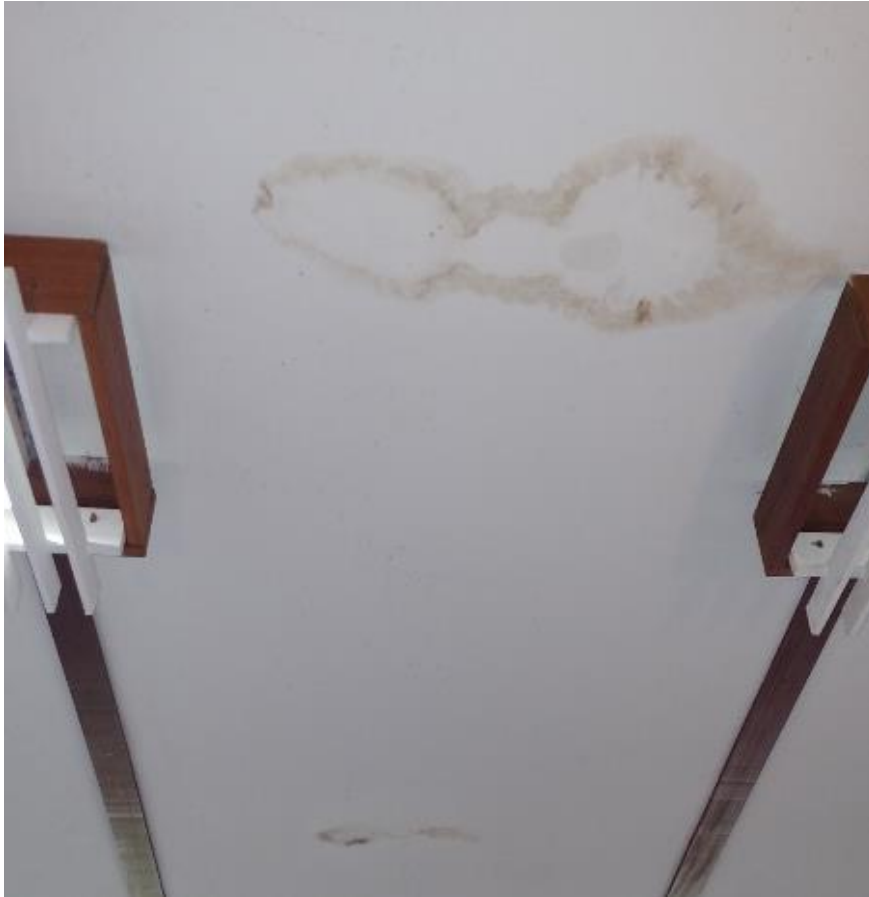
Os sinais de infiltrações detectados se encontravam no escritório da residência principal, no interior da residência de um dos funcionários, na descida de algumas tubulações aparentes na área externa dos edifícios e na varanda da residência principal. Para a melhor visualização desta manifestação patológica foi utilizada uma câmera termográfica que detectou a diferença de temperatura na região onde há infiltração. Os sinais de infiltração podem ser vistos nas imagens das Figuras 5, 6, 7, 8, 9.

Figura 5 – Infiltração no escritório da residência principal.

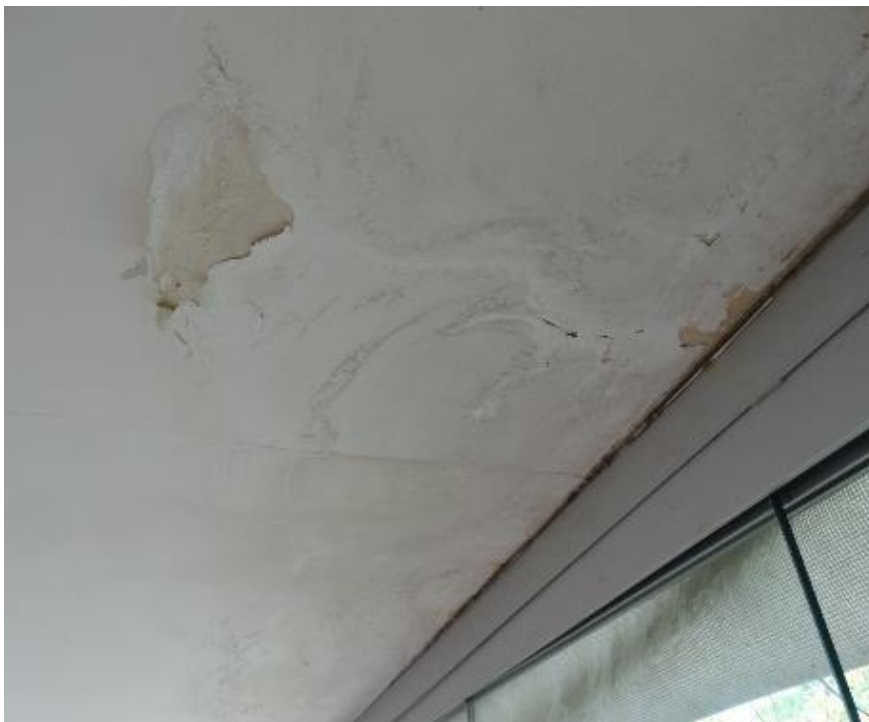
Figura 6 – Infiltração no interior da residência de funcionário.

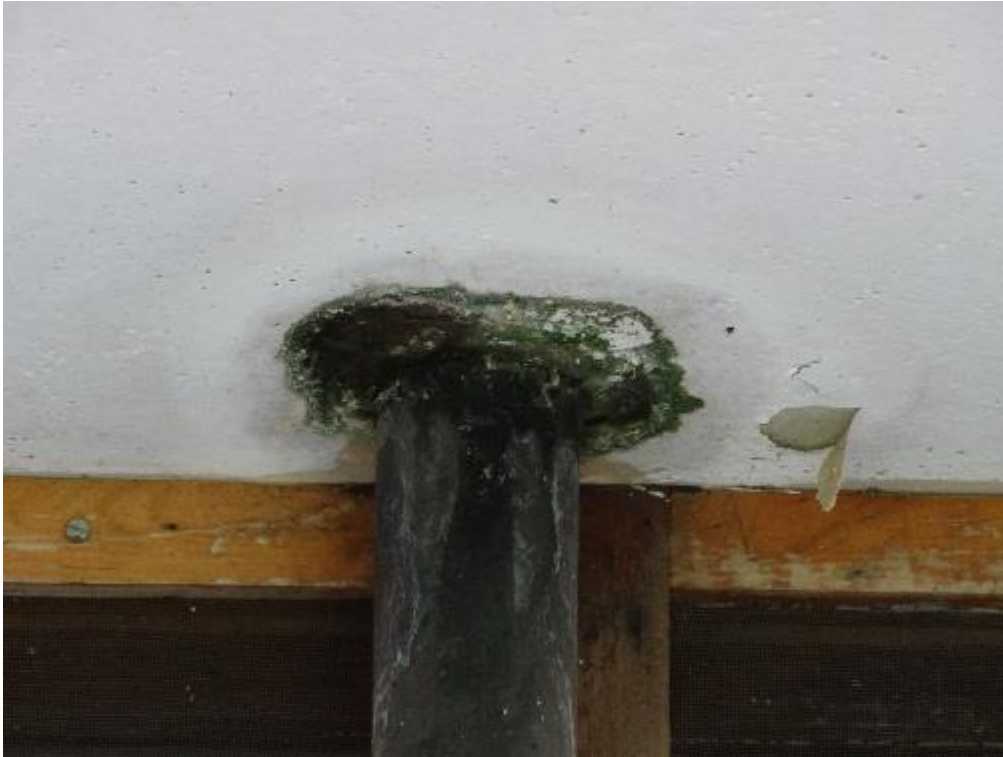
Figura 7 – infiltração nas tubulações aparentes na área externa.

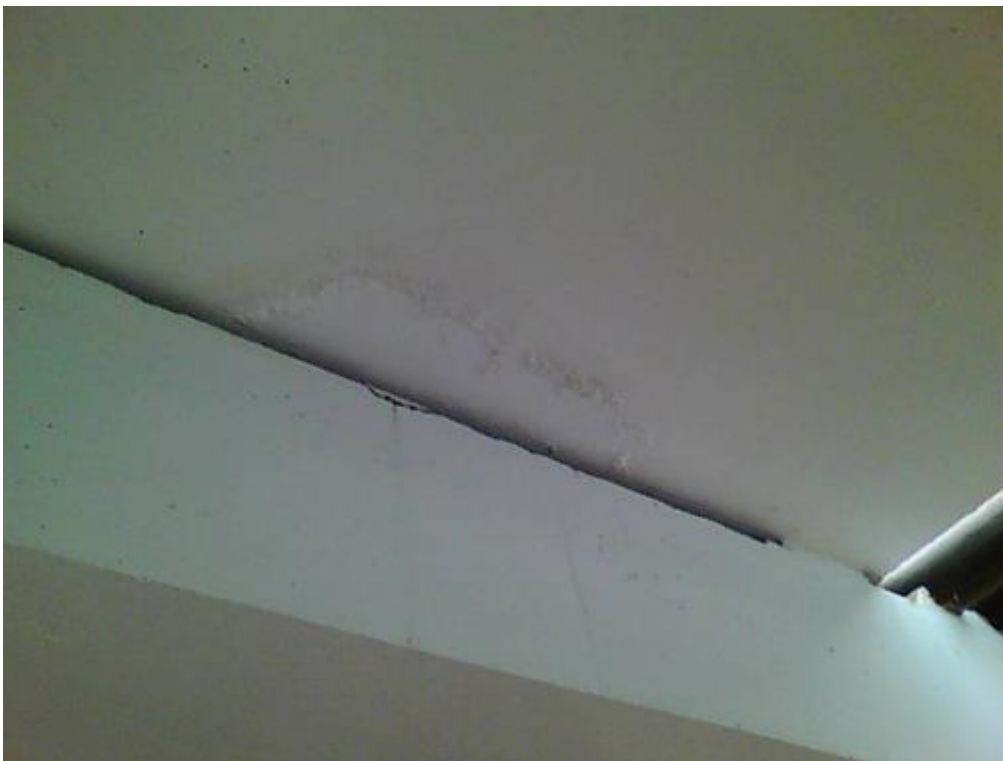
Figura 8 – Infiltração na varanda da residência principal. (Fotografia real)

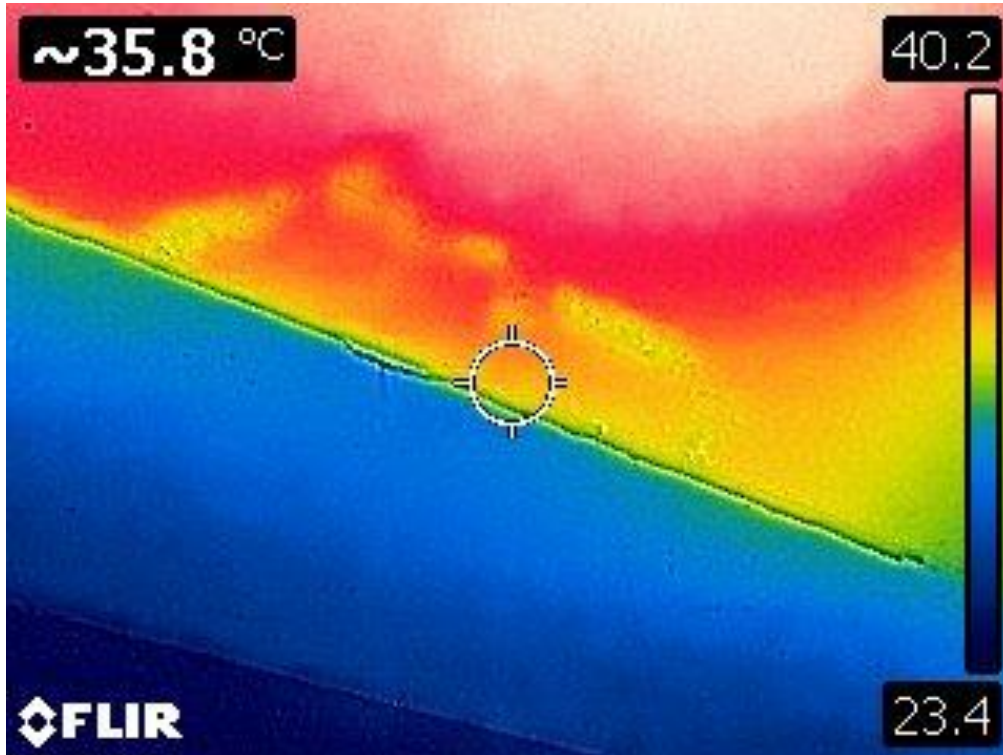
Figura 9 – Infiltração na varanda da residência principal. (Fotografia termográfica)

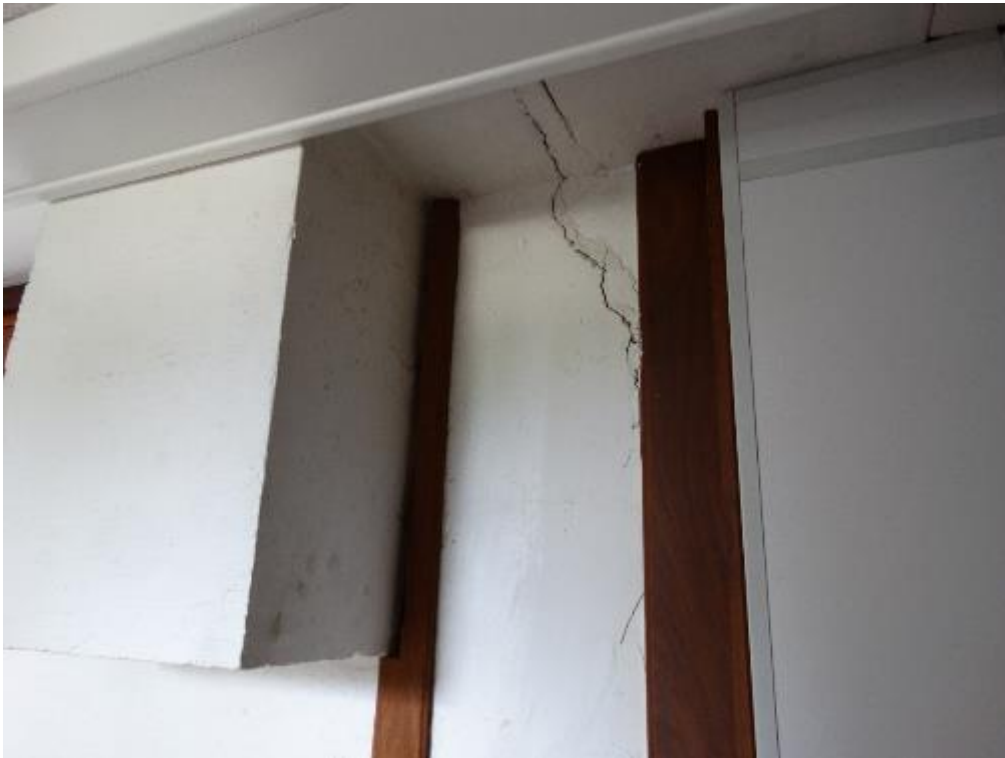
As trincas/fissuras foram encontradas no corredor que liga o prédio antigo ao novo do escritório do edifício principal, na laje da residência de um dos funcionários e na garagem. Quando possível, o fissurometro foi utilizado para medir a espessura da abertura destas trincas/fissuras. As trincas/fissuras podem ser vistas nas imagens das Figuras 10, 11, 12, 13, 14.

Figura 10 – Trinca/fissura no corredor do escritório.

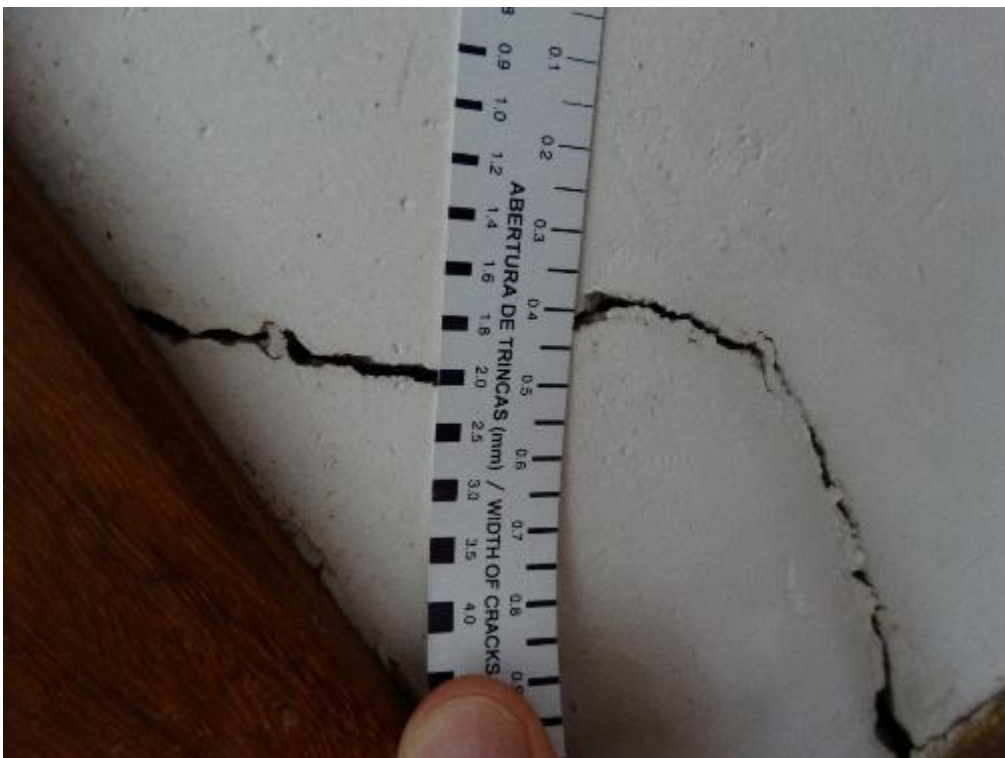
Figura 11 – Trinca/fissura no corredor do escritório.

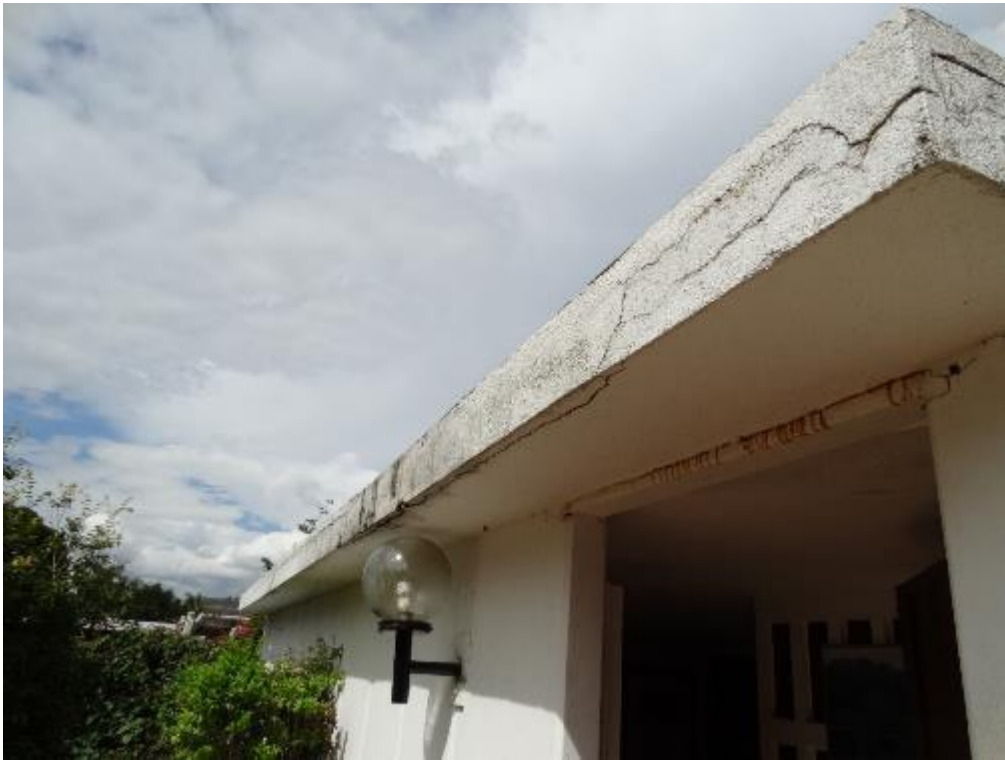
Figura 12 – Trincas/fissuras em laje da residência de funcionário.

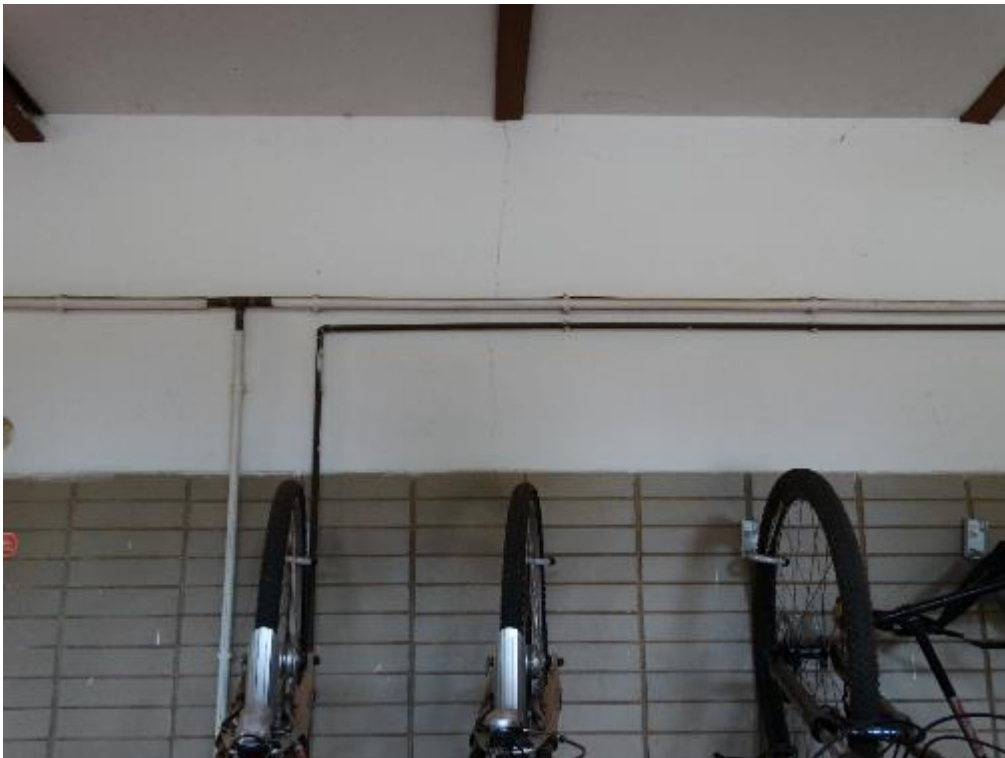
Figura 13 – Trinca/fissura na garagem.

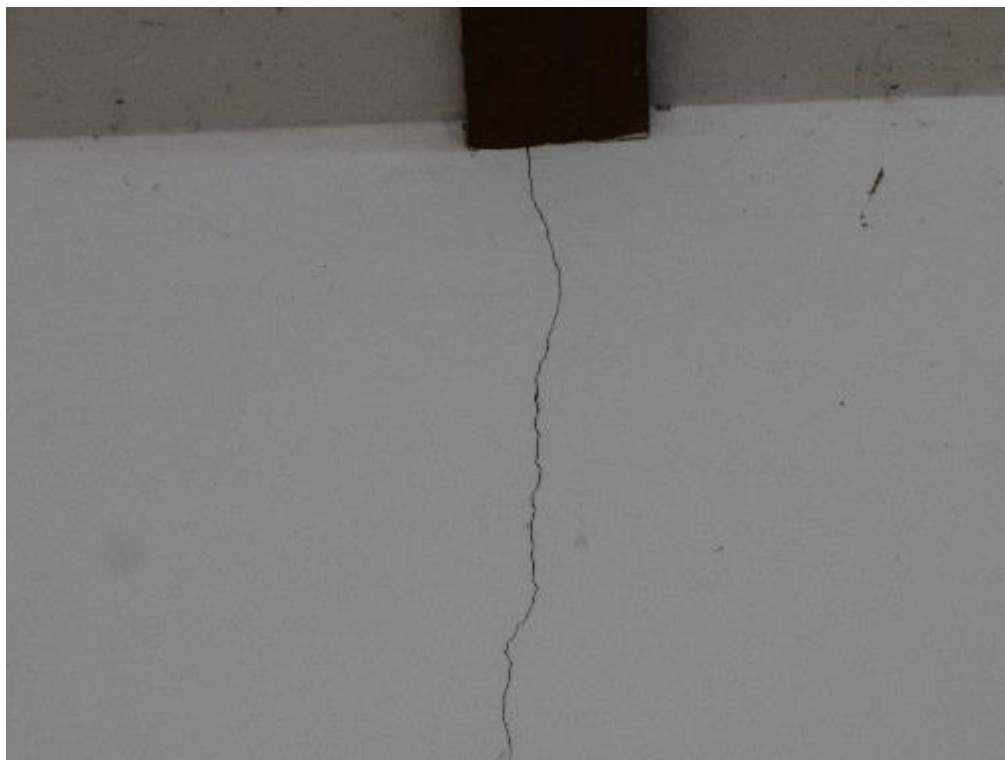
Figura 14 – Detalhe da trinca/fissura da garagem.

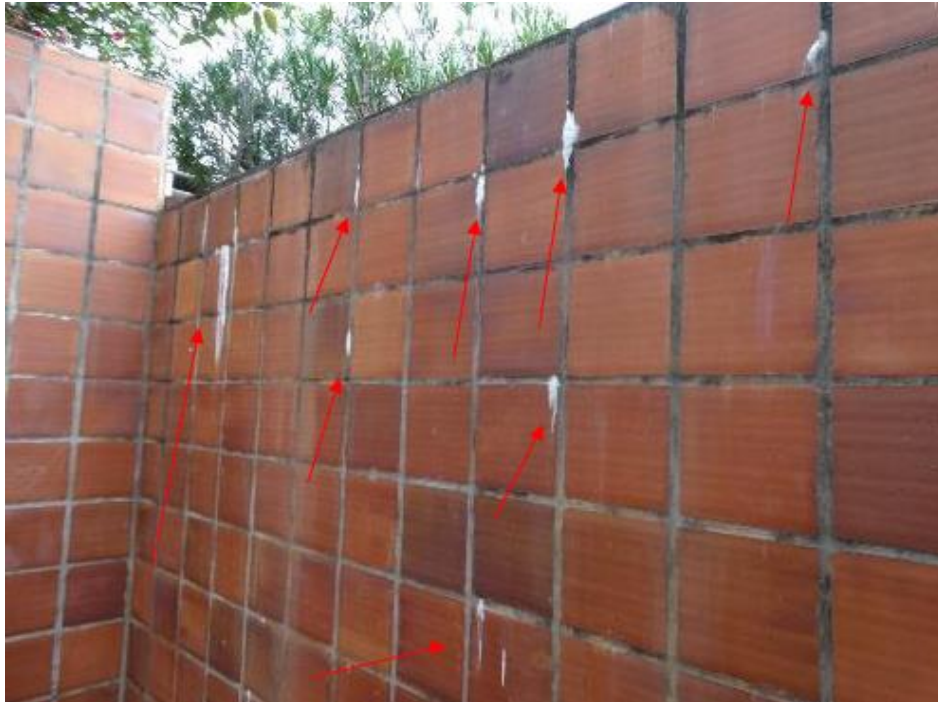
Ao vistoriar a área da piscina e arredores constatou-se sinais de lixiviação/eflorescência no revestimento externo desta área. Esta lixiviação/eflorescência pode ter ocorrido devido a trincas/fissuras no revestimento, que fizeram com que a água da chuva penetrasse no elemento e carresse hidróxido de cálcio ( $\text{Ca}(\text{OH})_2$ ) até a superfície externa. Os pontos com sinais de eflorescência podem ser vistos nas imagens das Figuras 15, 16, 17.

Figura 15 – Pontos de acúmulo de lixiviação na superfície de revestimento cerâmico.

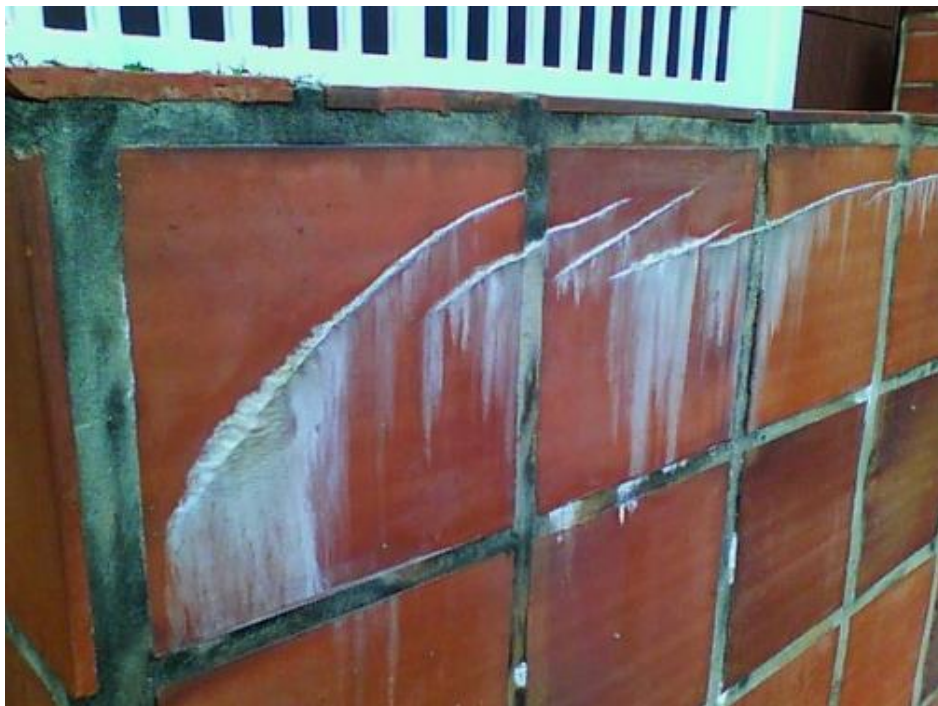
Figura 16 – Eflorescência na superfície de revestimento cerâmico. (Fotografia real)

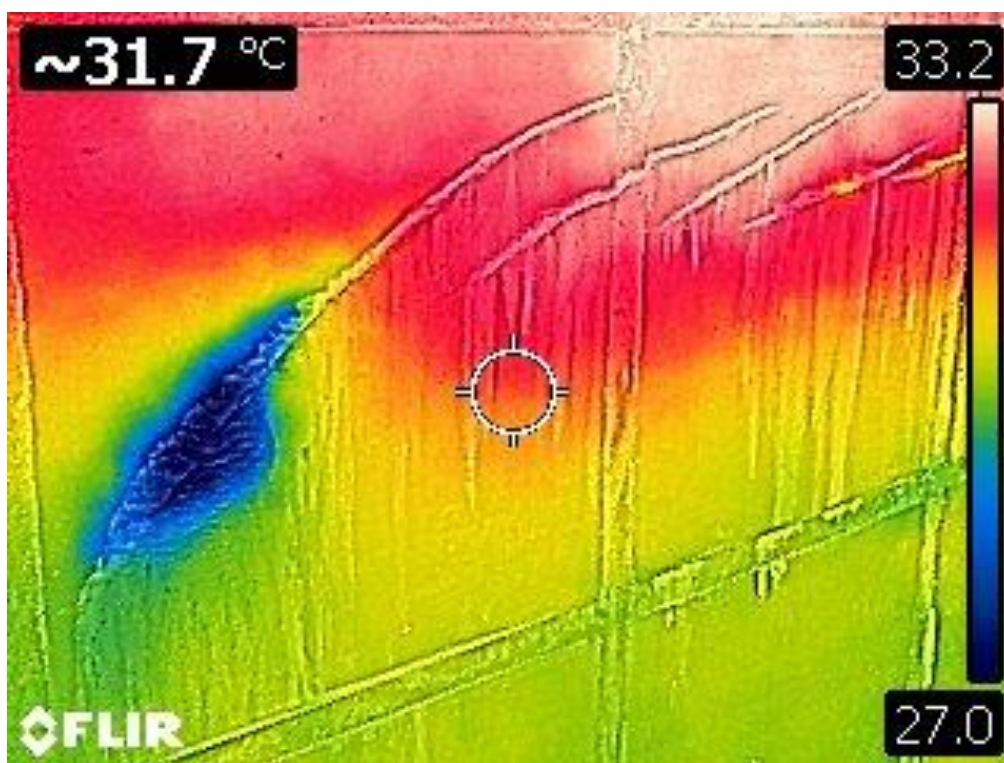
Figura 17 – Eflorescência na superfície de revestimento cerâmico. (Fotografia termográfica)

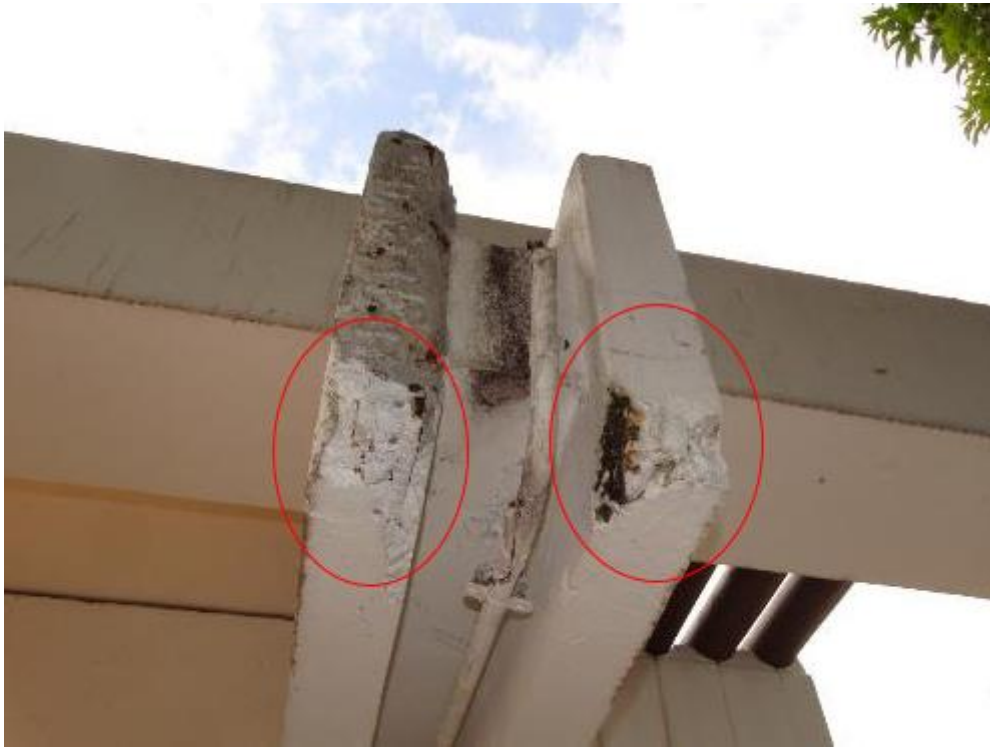
Foi observado que em uma viga próxima a guarita antiga havia exposição de armaduras por deslocamento do concreto de cobertura. Porém, segundo oitivas de funcionários, este concreto havia sido removido pelo próprio condomínio pois estava atrapalhando a passagem de veículos no local. Recomenda-se o reparo imediato deste elemento para que o mesmo não evolua para uma corrosão eletroquímica, comprometendo a peça estrutural. Como pode ser visto na Figura 18.

Figura 18 – Viga com armadura exposta.

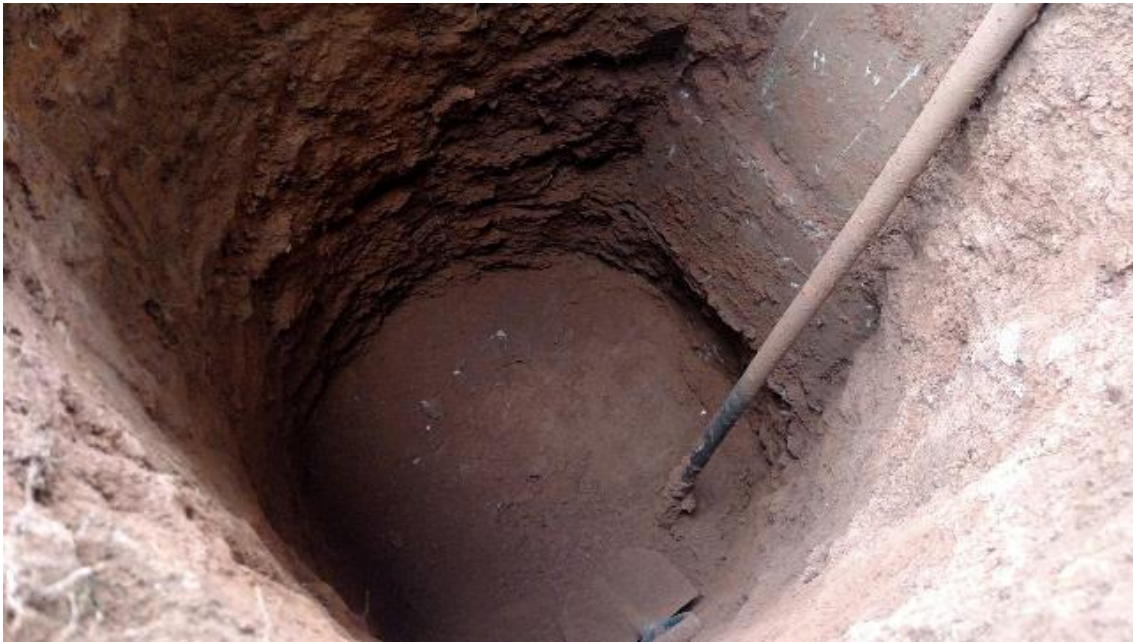
Figura 42 – Bloco de coroamento encontrado a 90 cm do nível do terreno.

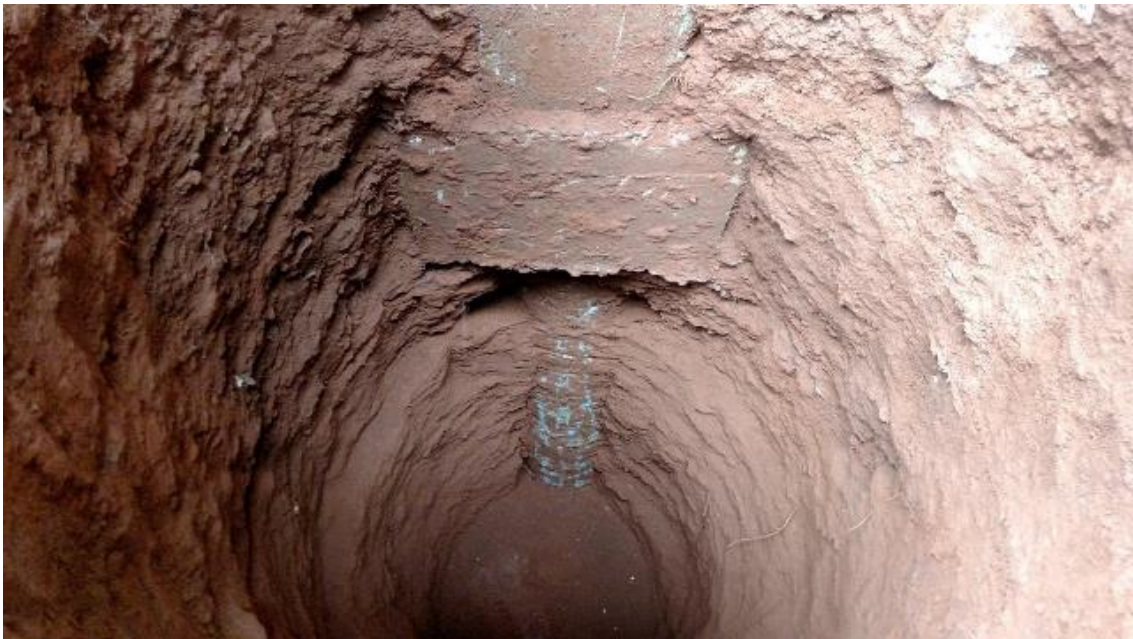
Figura 43 – Estaca abaixo do bloco de coroamento (início da estaca a 1,40 m do nível do terreno).
