CENTRO UNIVERSITÁRIO DE BRASÍLIA – UNICEUB
FACULDADE DE TECNOLOGIA E CIÊNCIAS SOCIAIS APLICADAS – FATECS
CURSO: ENGENHARIA CIVIL

AVALIAÇÃO DAS MANIFESTAÇÕES PATOLÓGICAS DO
REVESTIMENTO CERÂMICO DE FACHADA EM UMA EDIFICAÇÃO
RESIDENCIAL LOCALIZADA NA ASA NORTE – BRASÍLIA/DF

Brasília, 28 de novembro de 2017.

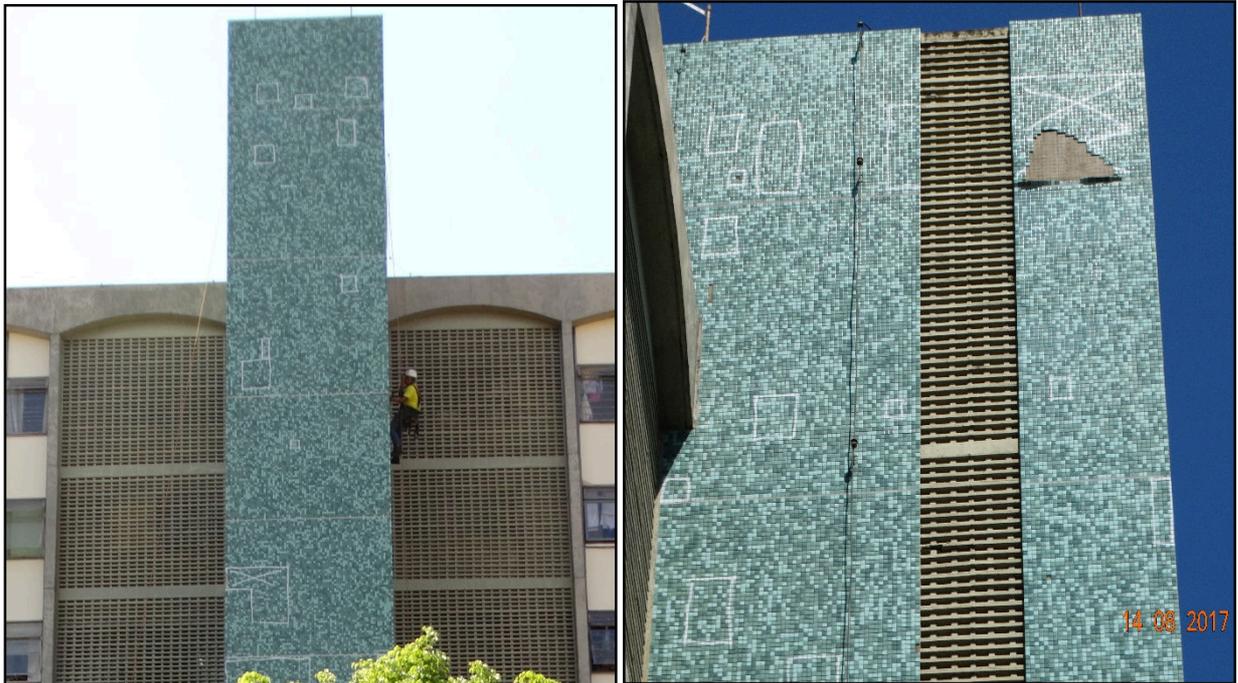
Para uma melhor visualização e compreensão, as regiões que apresentaram som cavo/oco foram demarcadas com tinta na cor branca. As áreas que apresentaram risco iminente de deslocamento foram marcadas com a simbologia “X”, conforme Figura 13.

Figura 13 – Demarcações de áreas do revestimento cerâmico com som cavo/oco e deslocamento da fachada.

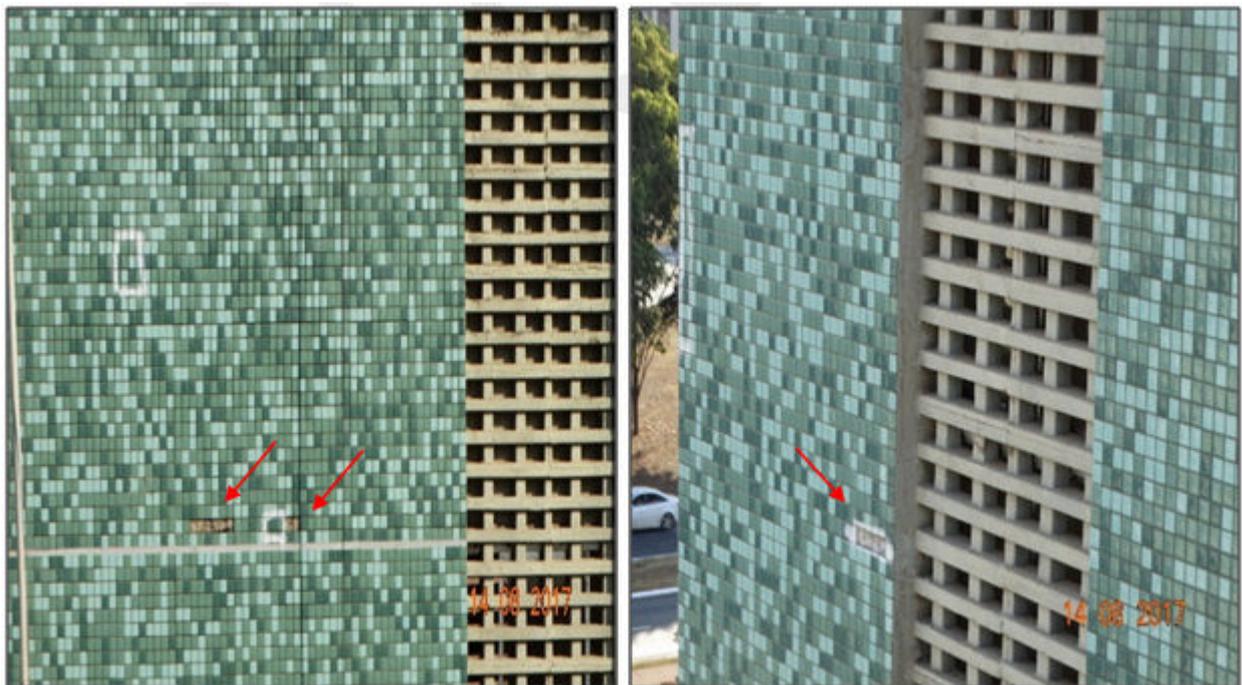
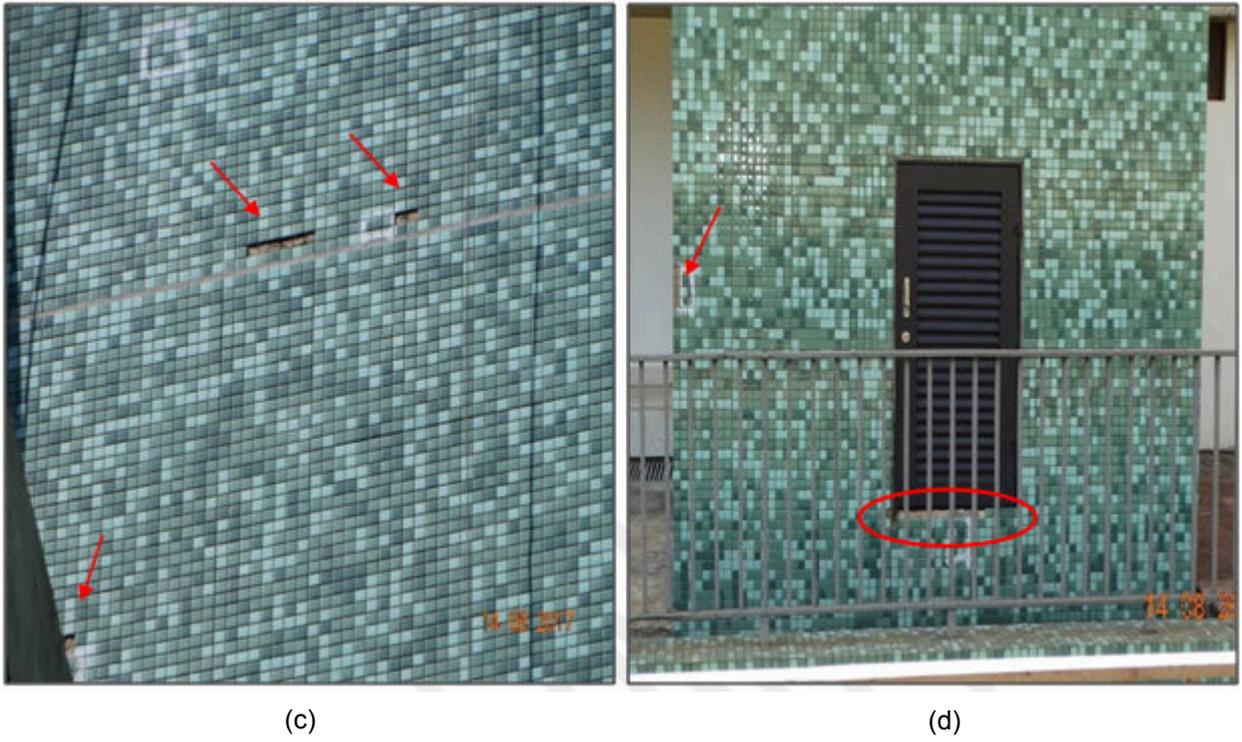
De acordo com o exposto no subitem 3.8.1.2., esta é a manifestação patológica de maior risco para os usuários e transeuntes, além de culminar na perda das funções do revestimento cerâmico.

Figura 18 – Deslocamento do revestimento cerâmico da fachada da caixa de escadas da entrada 1 e 2 (a), (b), (c) e (d).

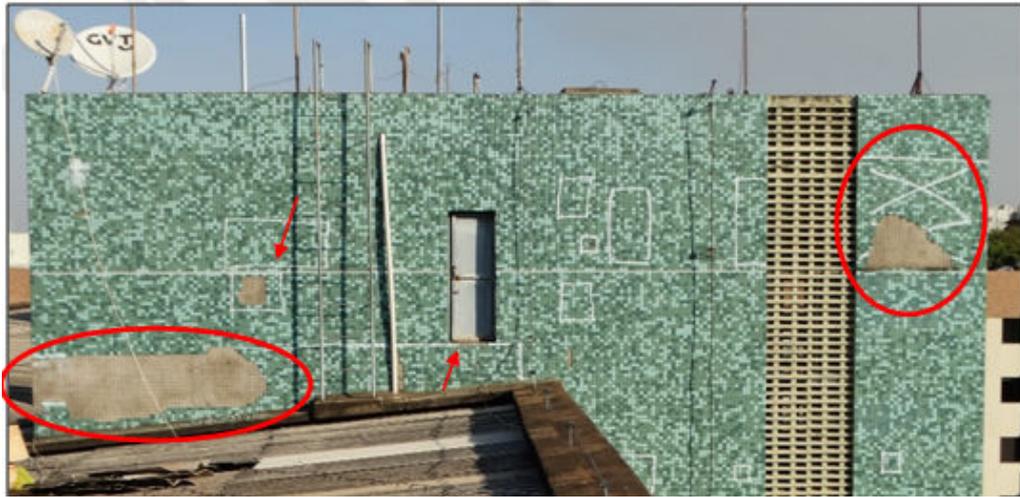
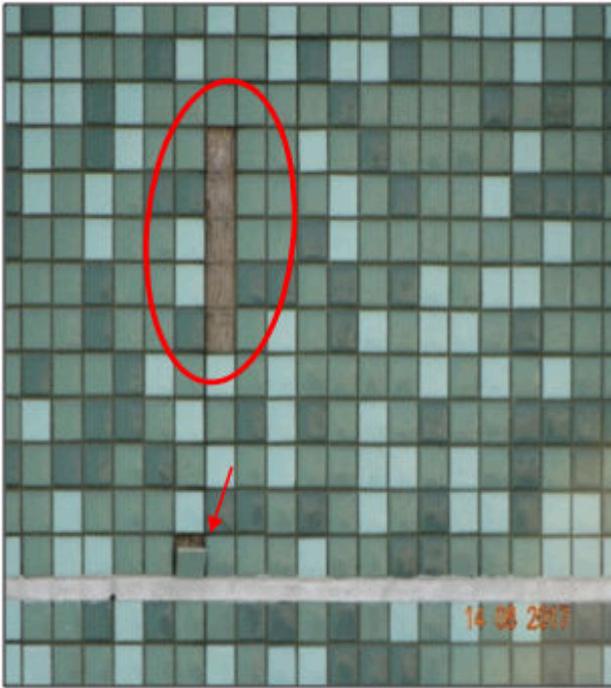
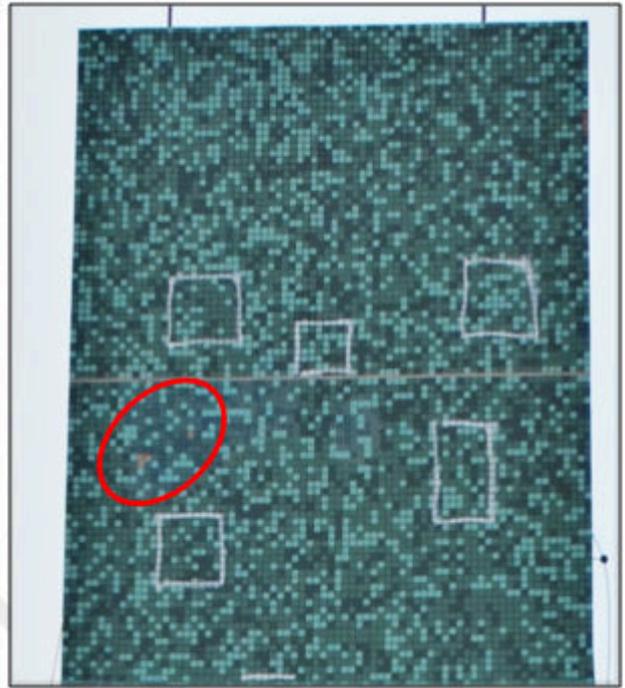
Figura 19 – Deslocamento do revestimento cerâmico da fachada da caixa de escadas da entrada 3 e 4: (a), (b) e (c).

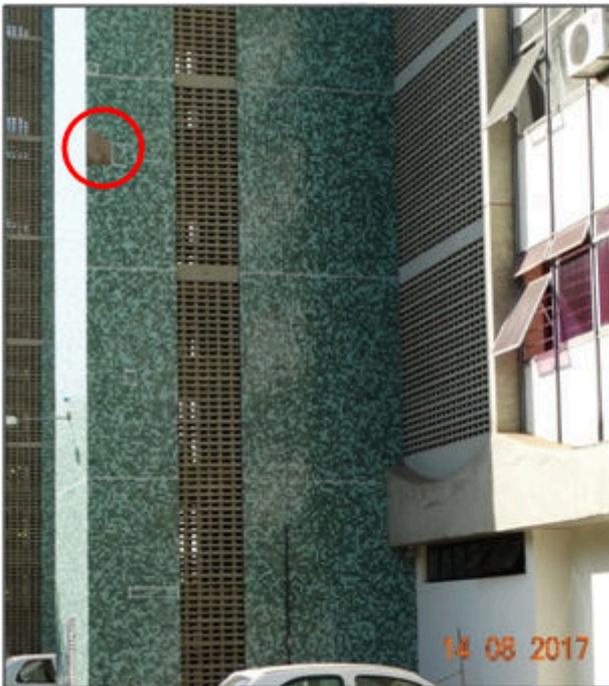
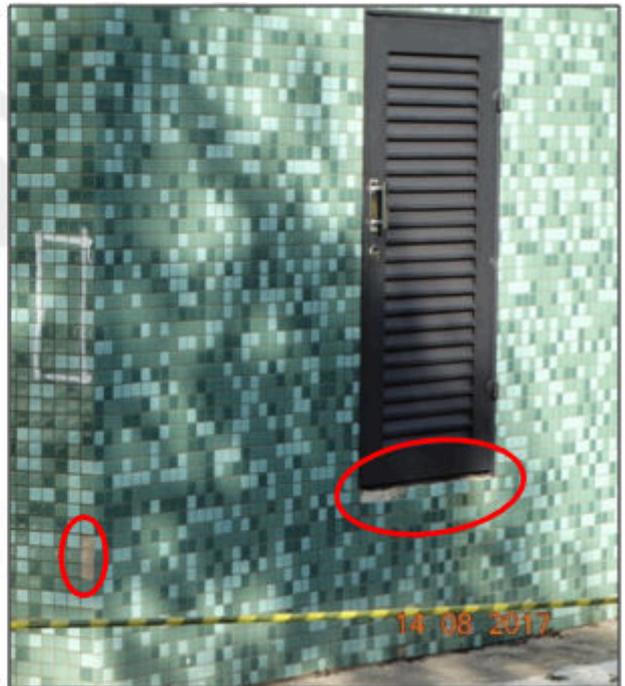
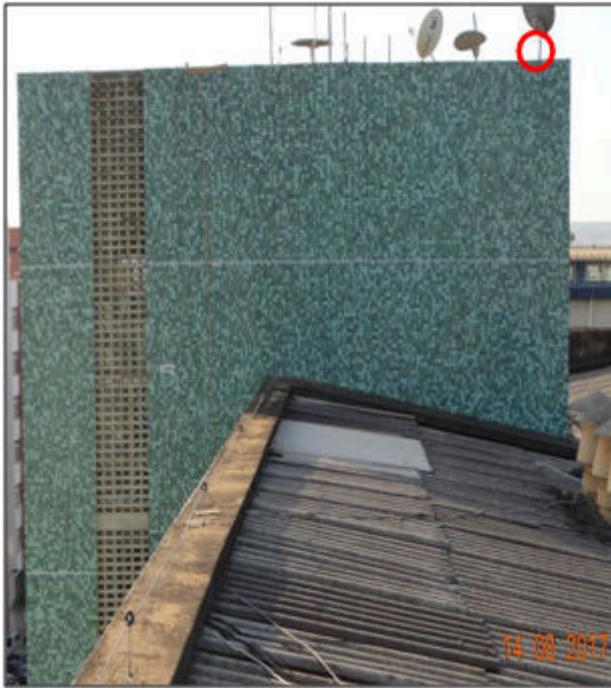
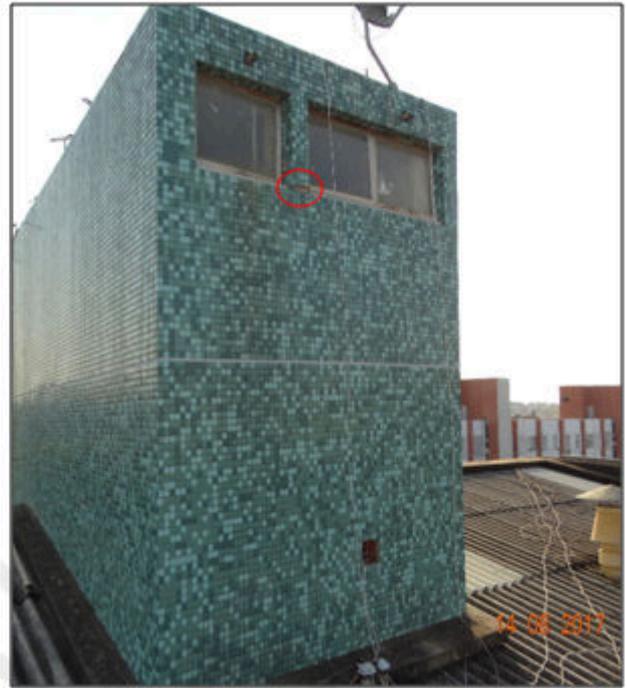
Figura 20 – Deslocamento do revestimento cerâmico da fachada da caixa de escadas da entrada 5 e 6: (a), (b), (c) e (d).

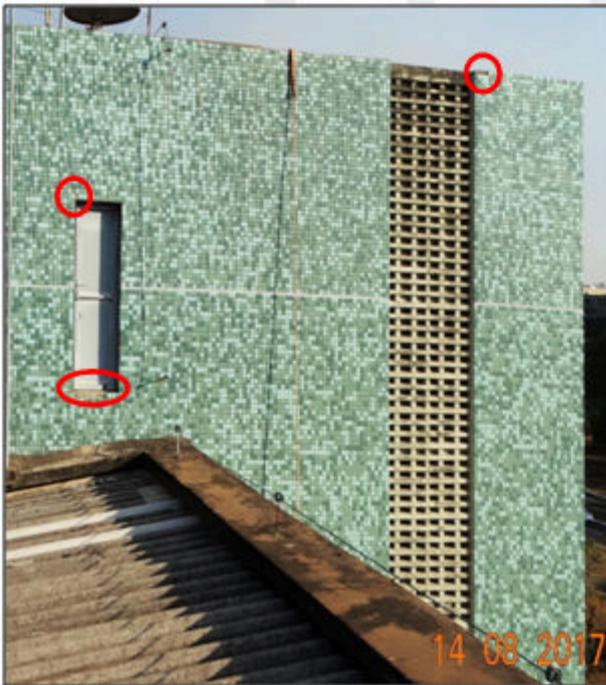
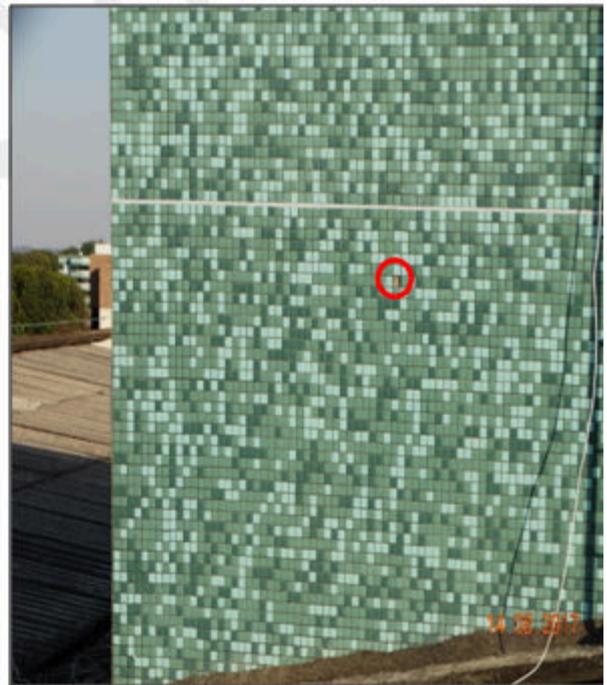
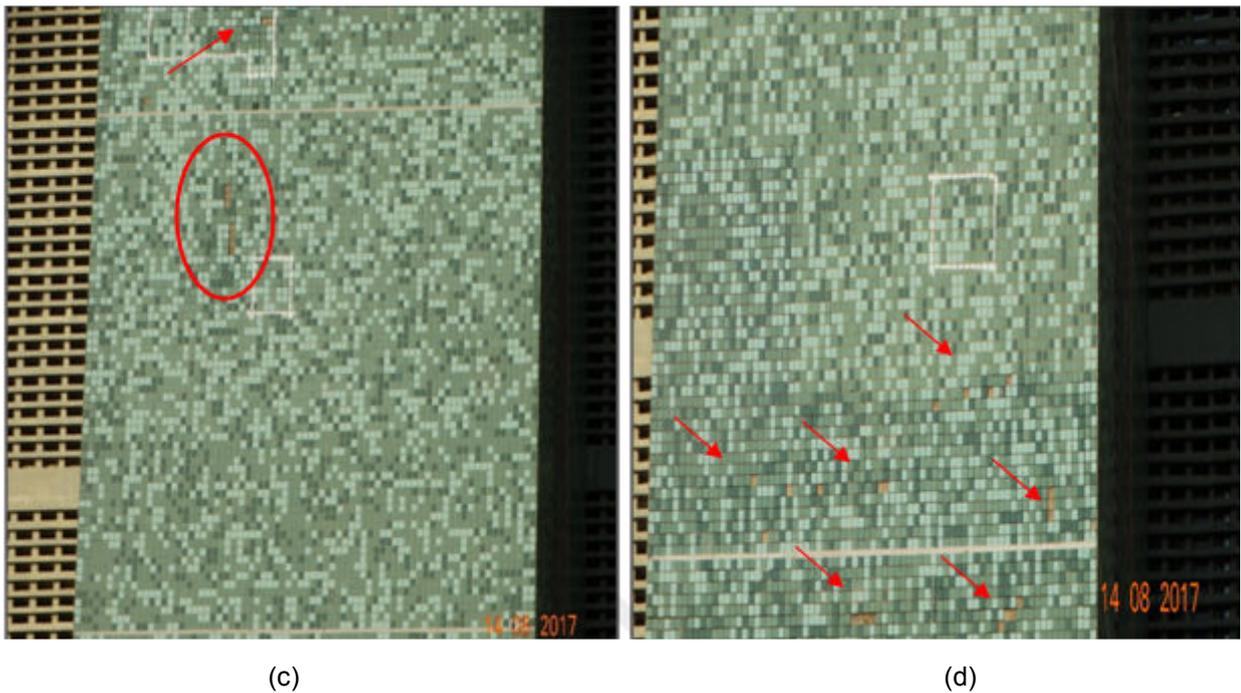
Figura 21 – Deslocamento do revestimento cerâmico da caixa de escadas da entrada 7 e 8 (a), (b), (c) e (d).

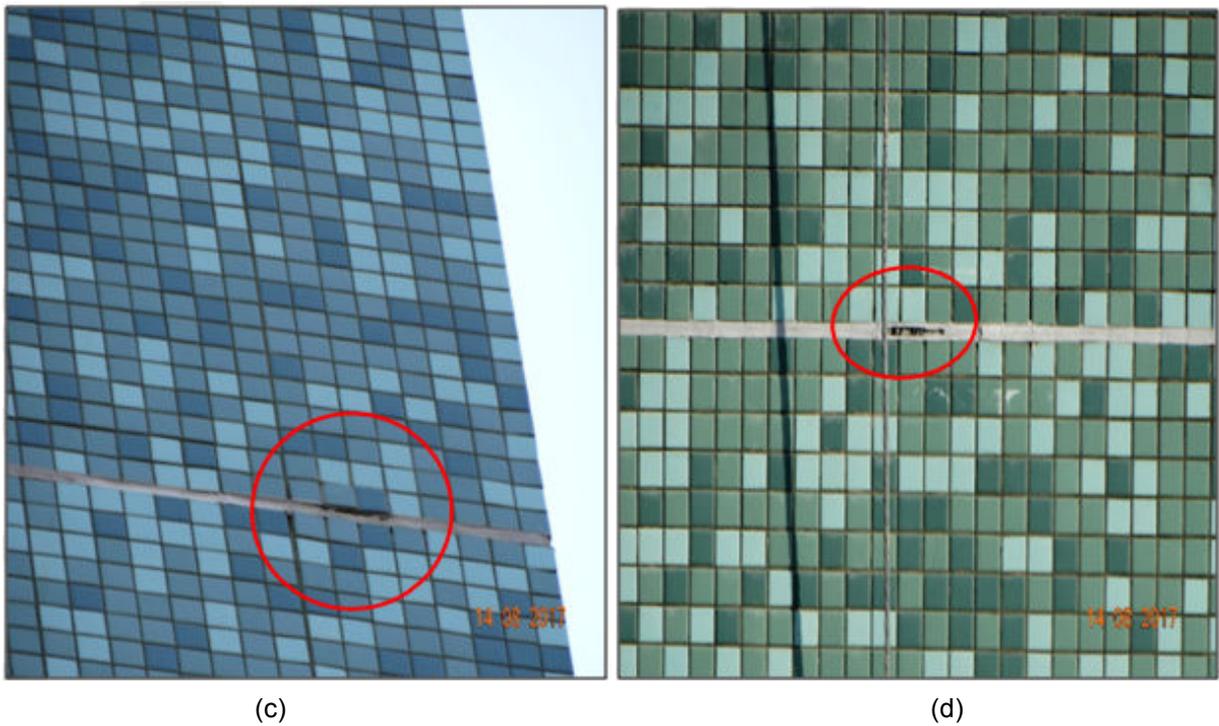
Durante a etapa de análise visual, realizada com o uso de binóculos, verificaram-se pontos em que o material selante utilizado na vedação das juntas de movimentação e dos rejuntos encontra-se desgastado. Com este desgaste, o selante passa a apresentar sinais de fissuração, ressecamento e manchas escuras, características da formação de bolor devido à umidade. As anomalias nas juntas e rejuntos podem ser visualizadas nas Figuras 22 e 23.

Figura 22 – Falhas nas juntas de movimentação: (a) caixa de escadas das entradas 1 e 2; (b) caixa de escadas das entradas 5 e 6.

A deterioração das juntas de movimentação e do rejuntamento do revestimento externo ficou evidente nas imagens registradas durante a inspeção técnica realizada. A falta de manutenção corretiva durante os anos, somada às falhas constatadas nas juntas, comprometeram o sistema de revestimento cerâmico da fachada, de modo a incapacitar as cerâmicas de absorver as tensões naturais de movimentação da base. Tais movimentações podem ser de origem térmica, de acomodação ou deformação do substrato.

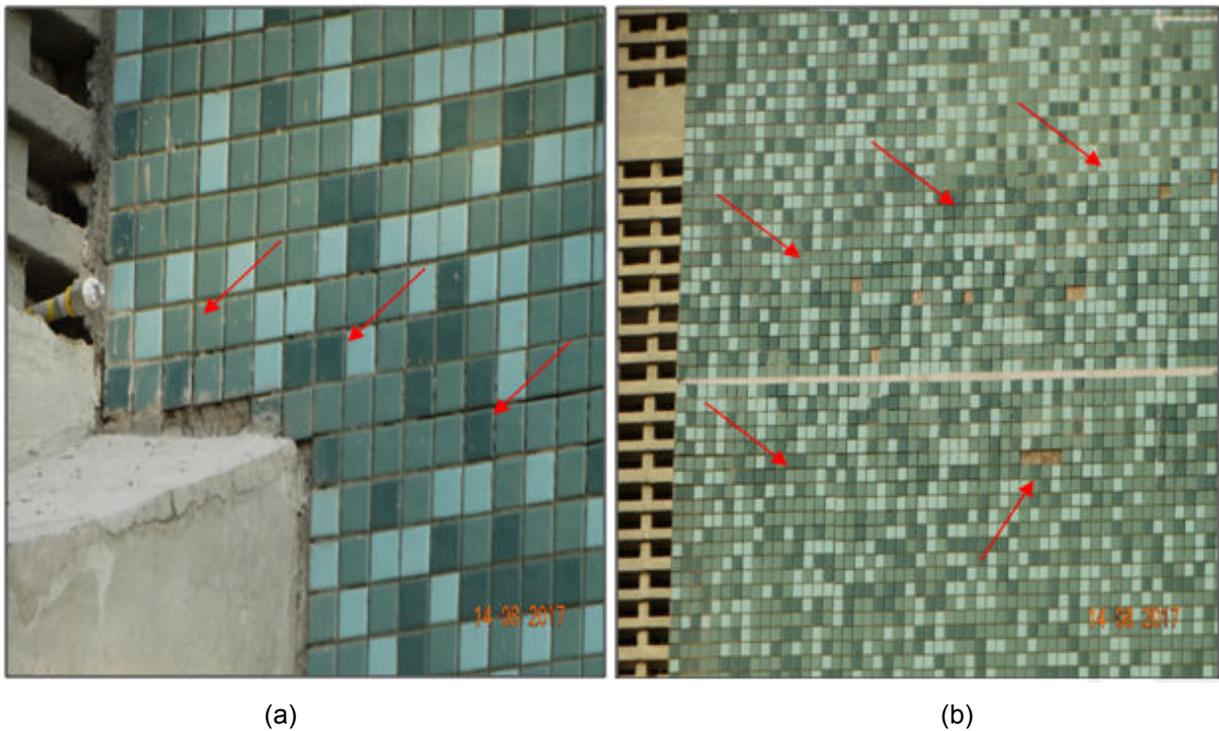
Figura 23 – Falhas no rejuntamento do revestimento cerâmico: caixa de escadas das entradas 7 e 8 (a) e (b).

Conforme exposto no subitem 3.6.1., a argamassa de rejuntamento é um elemento do sistema de revestimento cerâmico, que tem a função de impermeabilizá-lo. Dessa forma, pode-se aferir que as falhas verificadas no rejunte podem ter ocasionado infiltração de água em alguns pontos do revestimento em questão, causando o deslocamento do revestimento da fachada.
