CENTRO UNIVERSITÁRIO DE BRASÍLIA – UNICEUB
FACULDADE DE TECNOLOGIA E CIÊNCIAS SOCIAIS APLICADAS - FATECS
CURSO: ENGENHARIA CIVIL

**ANÁLISE DE DESEMPENHO DE REVESTIMENTOS EXTERNO DE FACHADA:
CERÂMICO E ARGAMASSADO COM INTUITO DE AVALIAR A MANUTENÇÃO
CORRETIVA ADEQUADA A SER UTILIZADA NO ESTUDO DE CASO EM ÁGUAS
CLARAS-DF**

**Monografia apresentada como
requisito para conclusão do curso de
Bacharelado em Engenharia Civil pela
Faculdade de Tecnologia e Ciências
 Sociais Aplicadas do Centro
Universitário de Brasília – UniCEUB.**

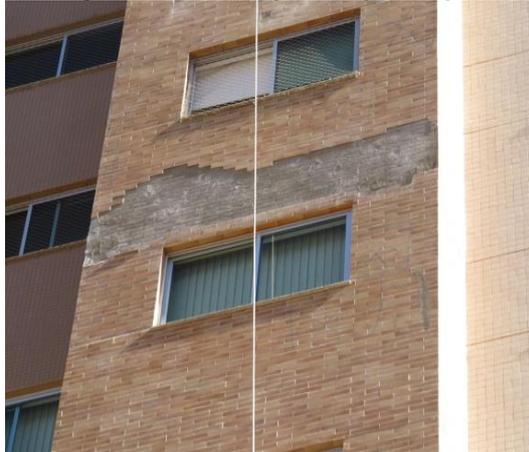
Figura 8 – Deslocamento do revestimento cerâmico na Fachada Posterior de frente para churrasqueira (Norte)

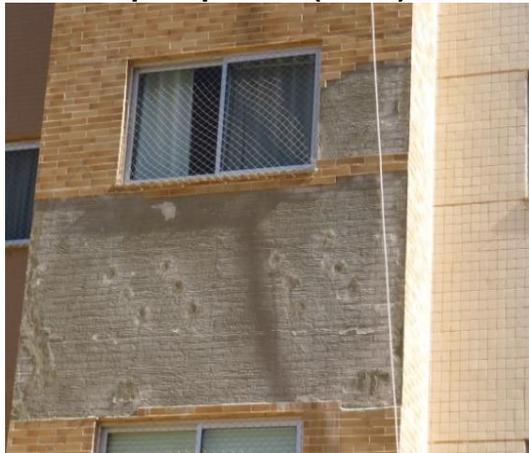
Figura 9 - Deslocamento do revestimento cerâmico na Fachada Posterior de frente para piscina (Norte)

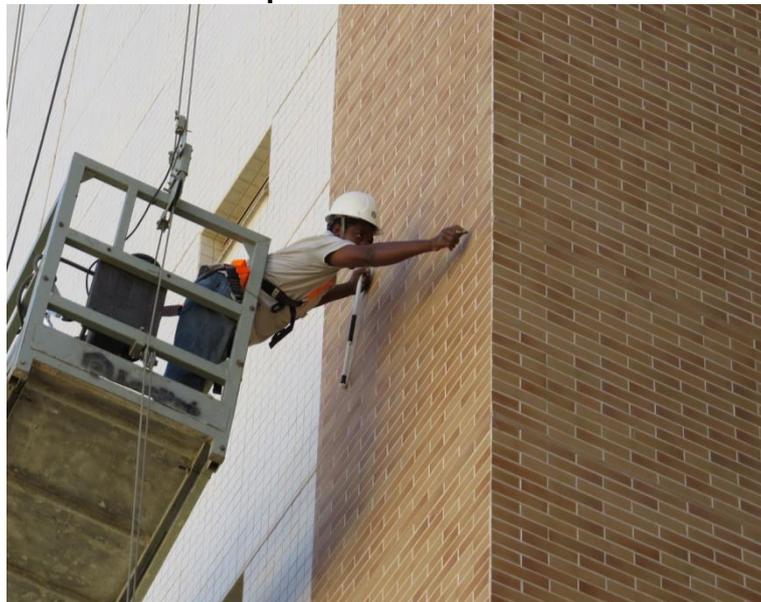
Figura 11 – Demarcação de áreas com som oco/cavo decorrente do ensaio de percussão

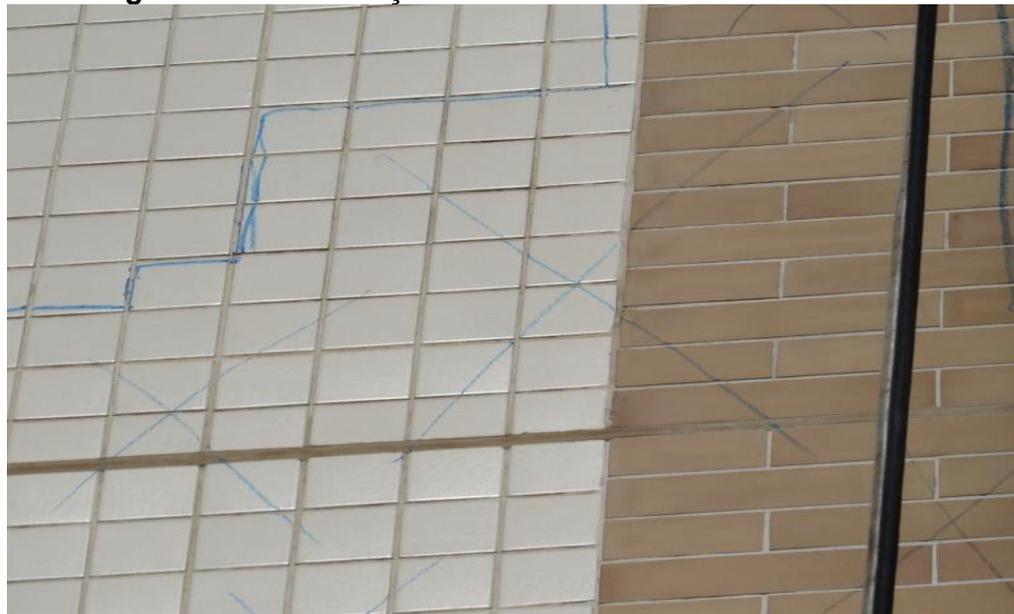
Durante o ensaio de percussão, as placas cerâmicas que apresentavam som oco/cavo, ou seja, com falhas de aderência, foram demarcadas *in loco* com pintura para facilitar a confecção de croqui do mapeamento das áreas comprometidas, conforme Figura 21.

Figura 21 – Demarcação de área com som oco/cavo in loco

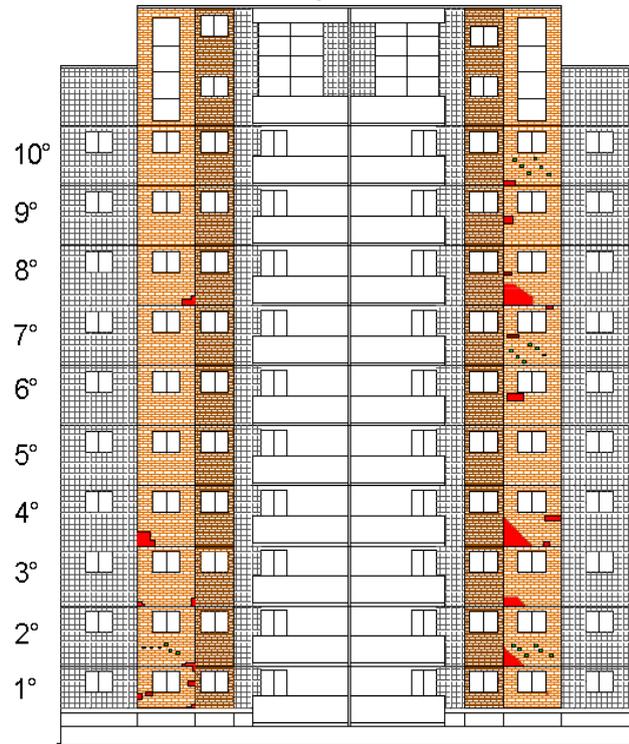
Figura 22 – Croqui de mapeamento de área com som oco/cavo (Fachada frontal – Sul)

A partir dos esboços expostos pode-se observar que as placas cerâmicas do tipo Gail estão, em sua maioria, comprometidas por falha de aderência com o revestimento. Apresentam alto risco de deslocamento em diversos pontos, principalmente nas fachadas posteriores de frente para a piscina e churrasqueira, levando perigo a saúde e segurança dos usuários da edificação. Ainda quanto o revestimento cerâmico tipo Gail, apenas a fachada lateral direita de frente para a quadra de esportes apresentou estado adequado de conservação.

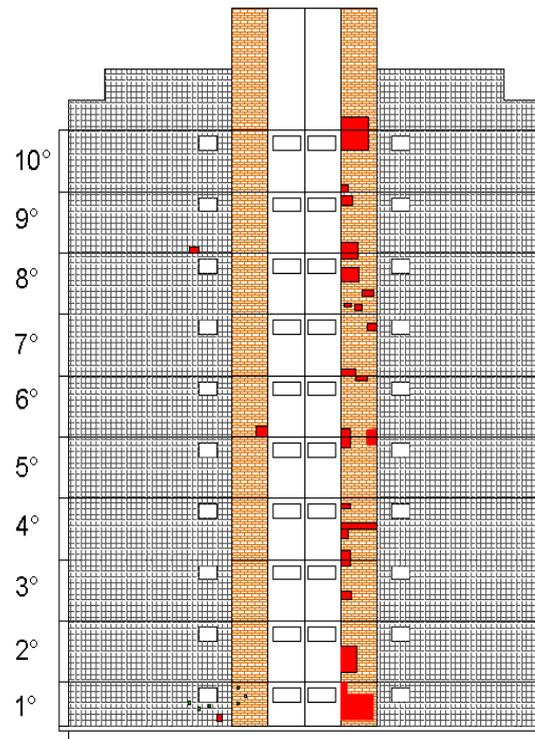
Figura 23 – Croqui de mapeamento de área com som oco/cavo (Fachada lateral direita – Lestel)

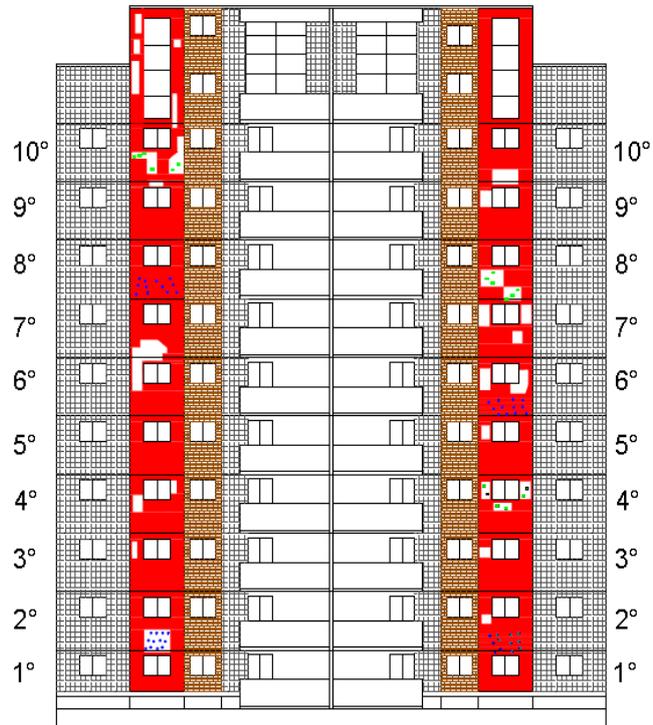
Figura 24 - Croqui de mapeamento de área com som oco/cavo (Fachada posterior – Norte)

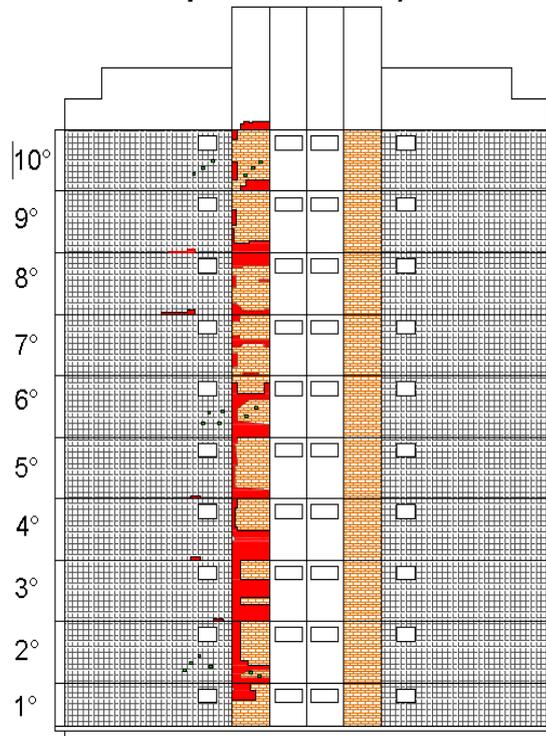
Figura 25 - Croqui de mapeamento de área com som oco/cavo (Fachada lateral esquerda – Oeste)

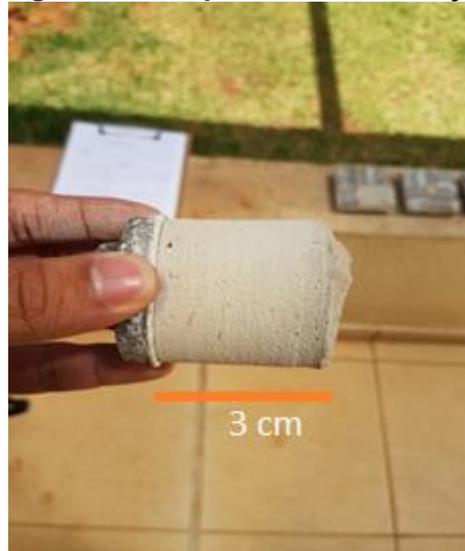
Figura 29 – Espessura do emboço

Os corpos-de-prova do revestimento argamassado que apresentaram valores de resistência de aderência à tração abaixo do estabelecido pela NBR 13749/2013 e NBR 13749/1996 pode ter relação direta com a falta de aderência entre camadas do emboço. Mesmo o revestimento argamassado apresentando uma espessura adequada ao preconizado por Norma, conforme Figura 29, percebe-se que sua execução se deu em mais de uma camada, ou seja, necessitando de mais de uma demão para ficar em conformidade com o especificado em projeto.

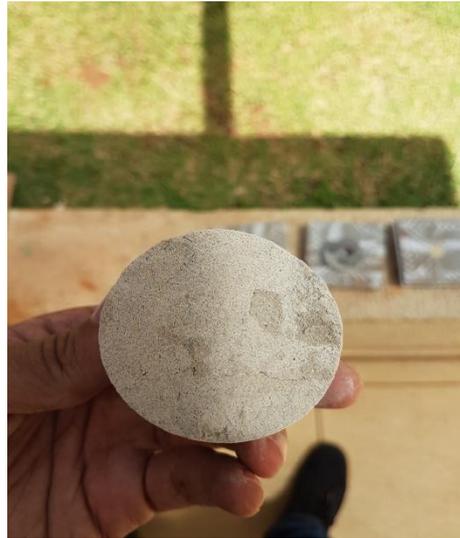
Logo, se não respeitado o tempo de cura entre camadas, não haverá aderência esperada na interface destas, como pode ser observado na Figura 30 a seguir, prejudicando na resistência final do revestimento argamassado.

Figura 30 – Problema de aderência entre camadas do emboço

O correto seria que durante a execução do emboço fosse colocada tela metálica entre as camadas, ancorada com a base, para reforço.
