FACULDADE DE TECNOLOGIA E CIÊNCIAS SOCIAIS APLICADAS – FATECS
CURSO: ENGENHARIA CIVIL

**A UTILIZAÇÃO DA TERMOGRAFIA PARA
COMPLEMENTAR O ENSAIO DE ESTANQUEIDADE EM
LOCAIS IMPERMEABILIZADOS – ESTUDO DE CASO**

Trabalho de Conclusão de Curso (TCC) apresentado como um dos requisitos para conclusão do curso de Engenharia Civil do Centro Universitário de Brasília – UniCEUB.

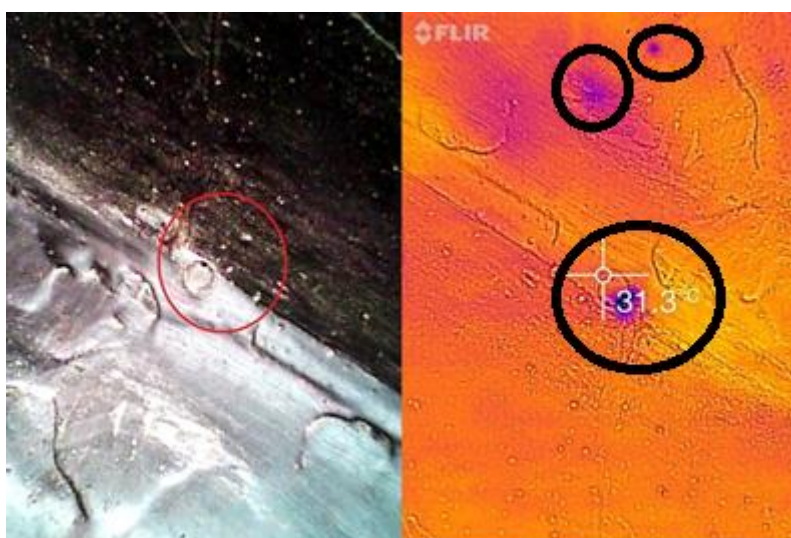
Porém, a região do rodapé já estava seca e pode-se realizar a leitura, apresentando um possível local de infiltração (I1), conforme figura 12.

Figura 12: Possível infiltração na região da emenda do rodapé (I1)

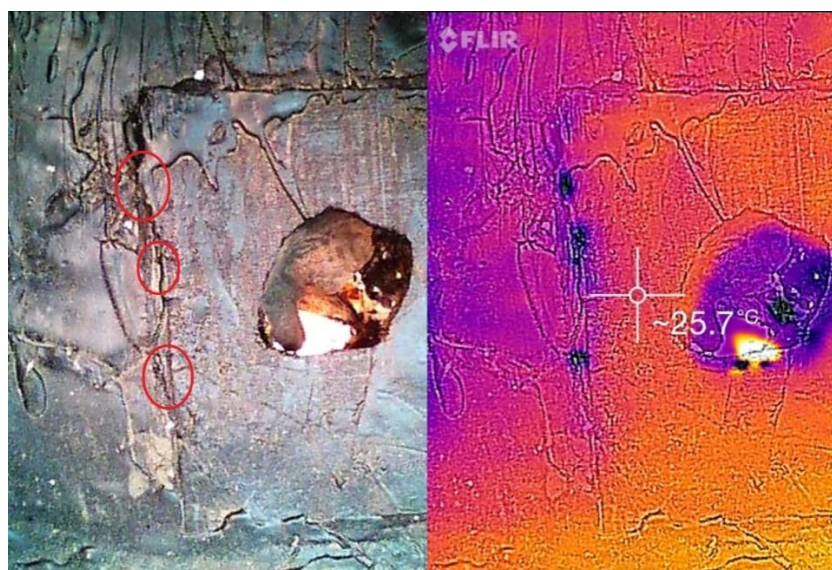
A segunda leitura apresentou alguns locais com presença de água, um deles foi ao ralo, na emenda da manta utilizada para isolar a tubulação, como se tratava apenas de uma vedação para o teste de estanqueidade, não foi considerado como um possível ponto de infiltração, registrado na figura 13.

Figura 13: Pontos com presença de água na sobre manta do ralo.

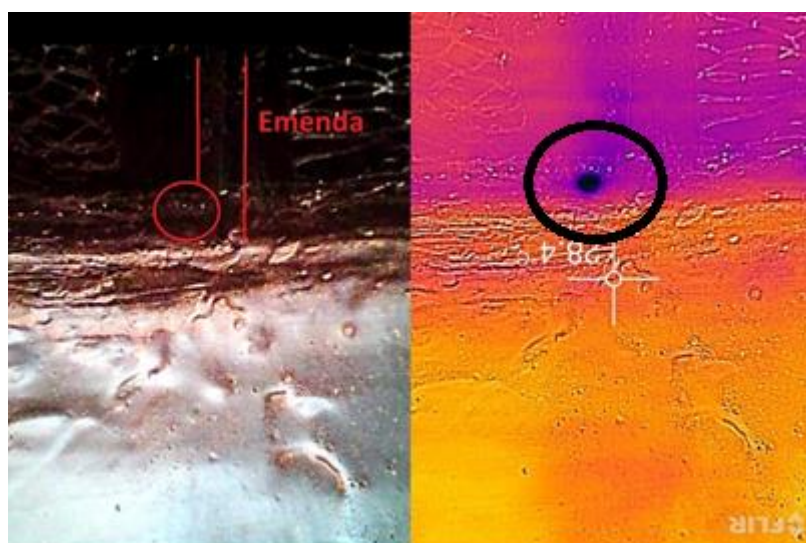
A terceira leitura apontou presença de água em uma das emendas entre as mantas na região do rodapé (I2), conforme figura 14.

Figura 14: Presença de água na emenda do rodapé da manta (I2)

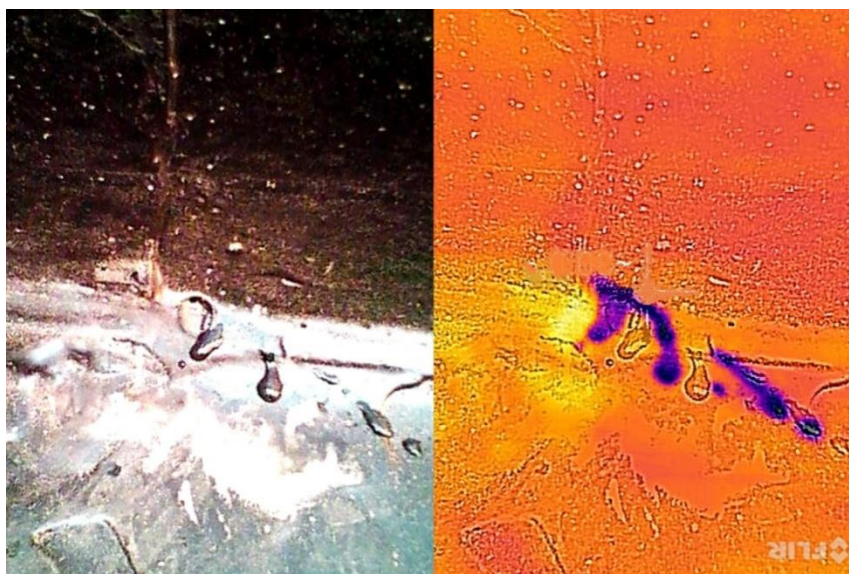
Após a detecção do possível ponto de infiltração na emenda, foi realizada uma pressão no possível ponto de infiltração, expulsando a água que se encontrava na região da emenda do rodapé da manta, conforme figura 15. Indicando que existia uma falha na emenda que poderia resultar em infiltração em longo prazo, devido à pequena dimensão do dano a vazão da água seria pequena.

Figura 15: Presença de água na emenda entre mantas (I2)

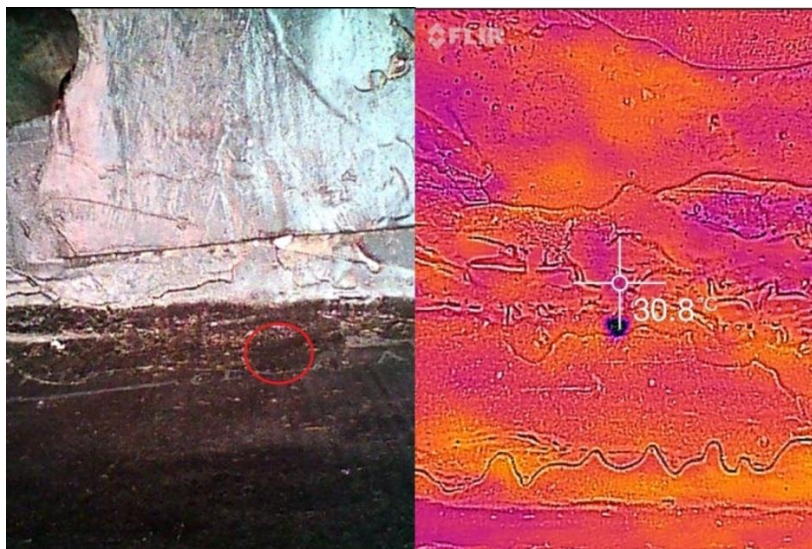
Os registros fotográficos capturados na primeira leitura, logo após a retirada da água apontaram dois possíveis pontos de infiltração, sendo um no rodapé próximo ao ralo (I1), figura 17, o segundo (I2) em uma emenda entre mantas no piso, figura 18.

Figura 177: Infiltração no rodapé próximo ao ralo (I1)

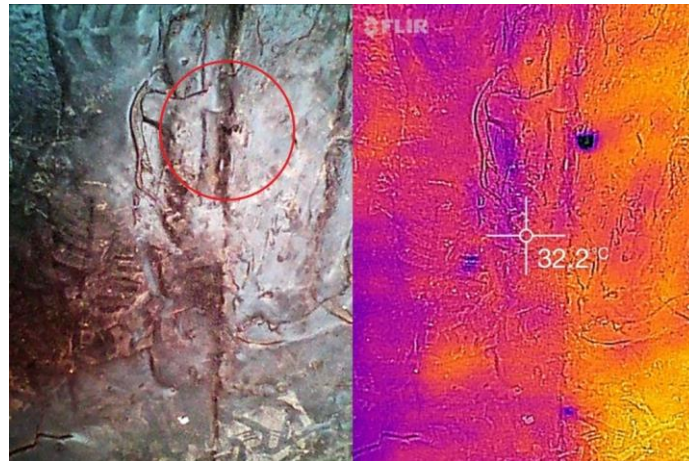
Figura 18: Infiltração no transpasse da emenda entre mantas (I2)

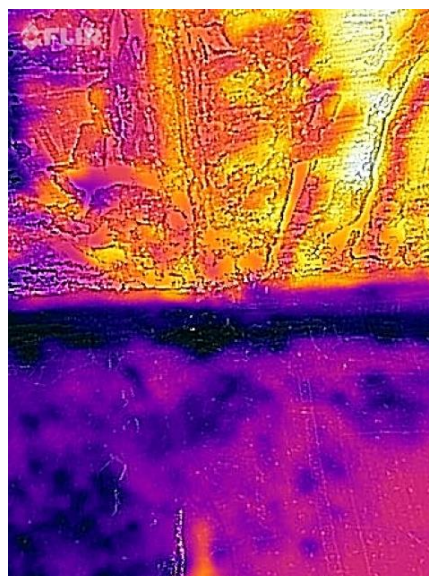
A segunda leitura realizada apontou alguns locais com presença de água, sendo eles o rodapé, que apresentava água acumulada sobre a manta e, por isso não foi apontado como um possível ponto de infiltração, gancho de ancoragem (I4) e emenda de rodapé (I3), respectivamente conforme imagens 19,20 e 21.

Vale destacar que o acúmulo de água sobre a camada impermeabilizante se deve as irregularidades na superfície da manta que acabam retendo água por mais tempo e que podem levar a interpretações inadequadas das imagens termográficas.

Figura 19: Presença de água superficial no rodapé(I3).

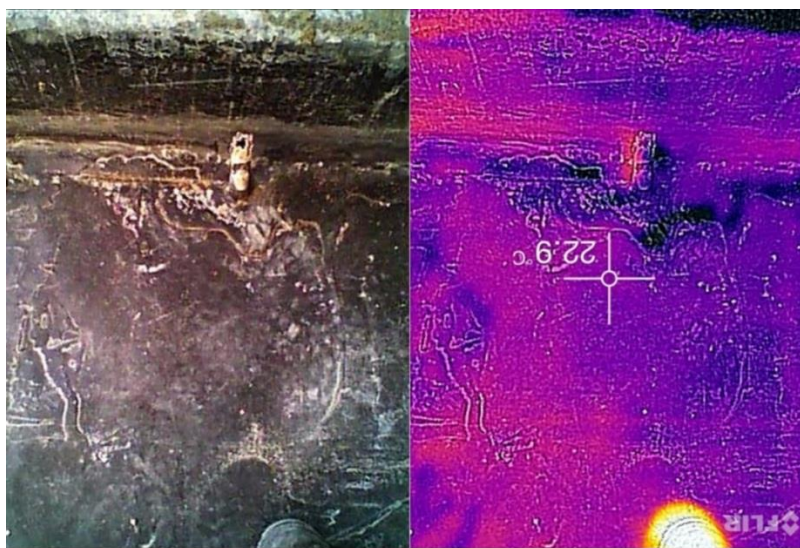
Figura 20: Presença de água no gancho de ancoragem no piso (14)

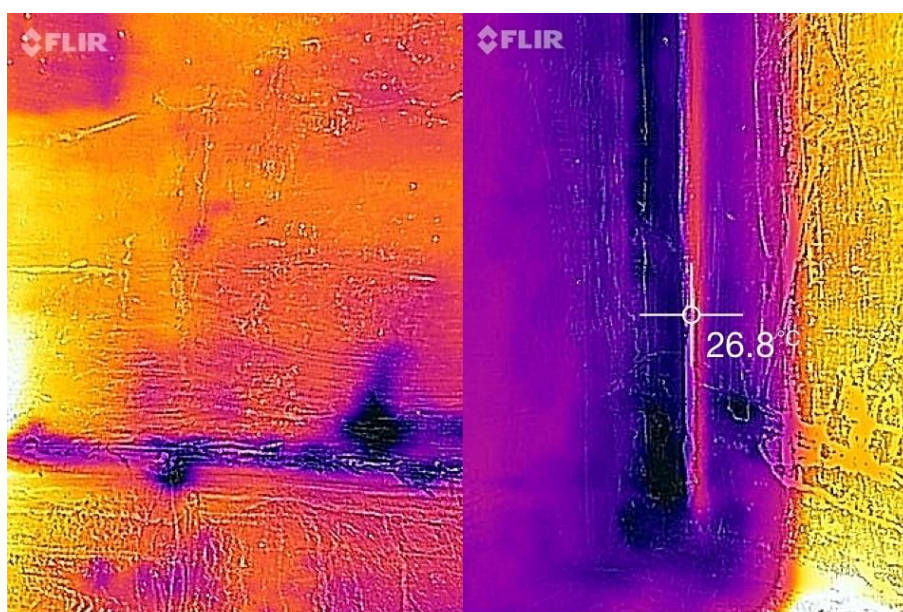
Figura 21: Presença de água na emenda entre mantas do rodapé.

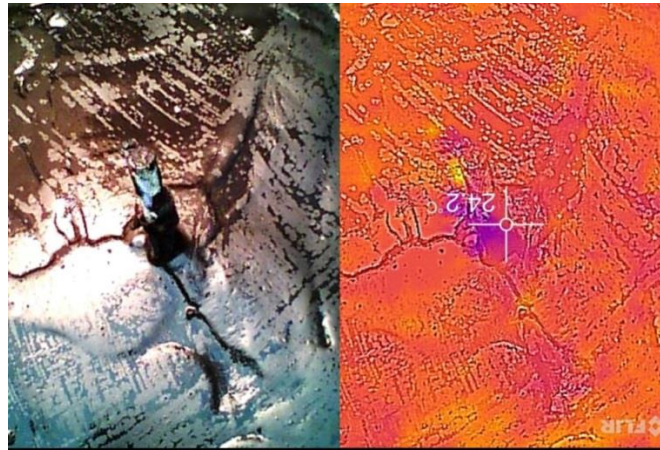
A terceira leitura realizada apontou novamente os pontos detectados no primeiro ensaio, emenda de rodapé (I1) rodapé (I2), o gancho de ancoragem não se apresentou com presença de água, conforme figura 22.

Figura 22: Gancho de ancoragem no piso.

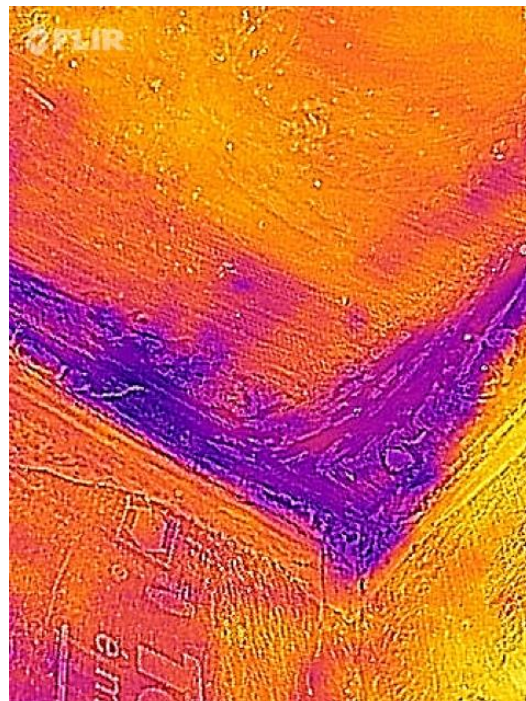
A quarta leitura realizada, apontou novamente os pontos detectados anteriormente (I2) e (I3), e o surgimento de um quinto ponto, sendo ele no encontro de duas paredes (I5), conforme figura 23.

Figura 23: Diferença de temperatura no encontro de duas paredes(I5)

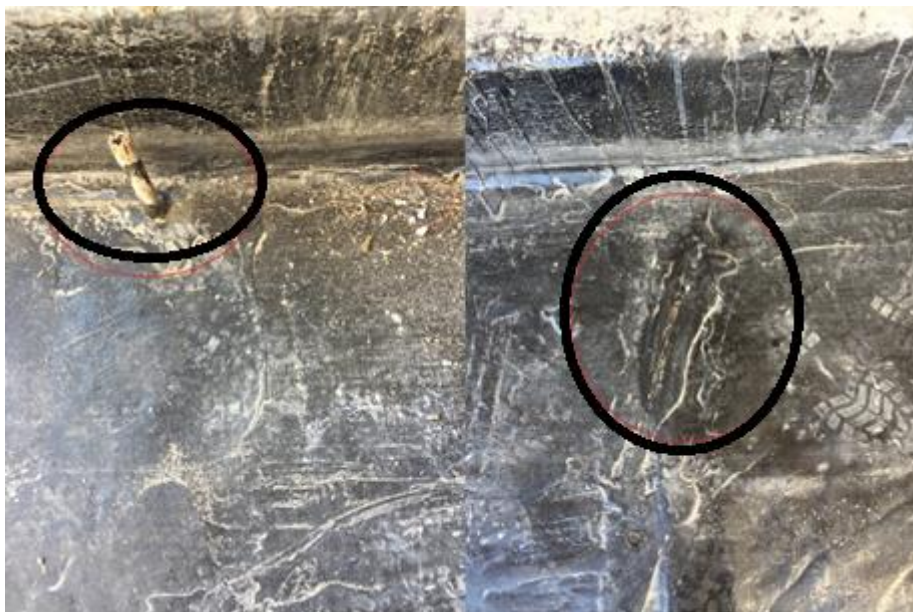
A última leitura (quinta) ocorreu no outro dia, após vinte e quatro horas do término do teste de estanqueidade, não apontou nenhum possível ponto de infiltração, a área se encontrava totalmente seca. Registrando uma emenda apontada anteriormente com possível ponto de infiltração, na mesma temperatura do restante da manta, conforme figura 24. A imagem 25 retrata o gancho de ancoragem e um rasgo causado na manta.

Figura 255: Gancho de ancoragem e possível dano mecânico na manta

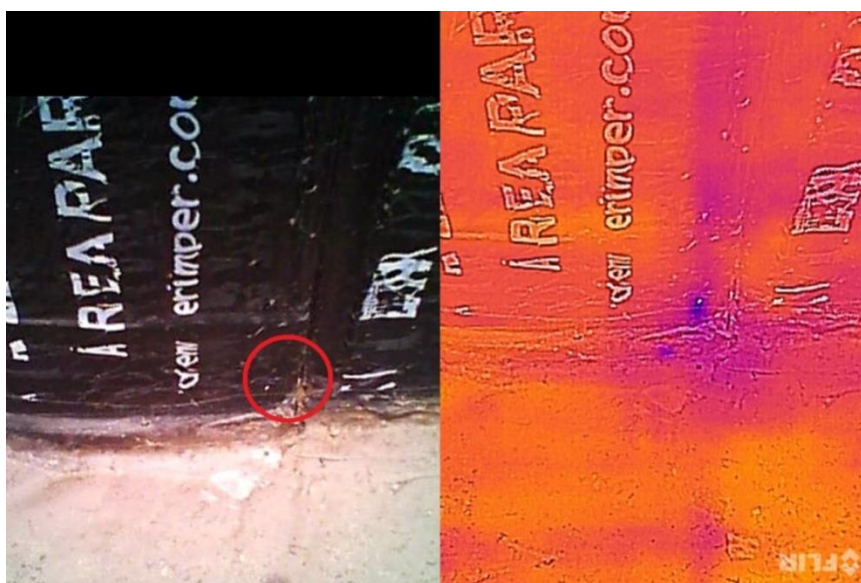
A segunda leitura permitiu analisar o rodapé e parcialmente o piso, encontrando-se possíveis pontos de infiltrações. Sendo eles em uma emenda entre mantas no rodapé (I1), conforme figura 28, e o outro no piso (I2), conforme figura 29.

Figura 28: Possível ponto de infiltração entre mantas (I1)

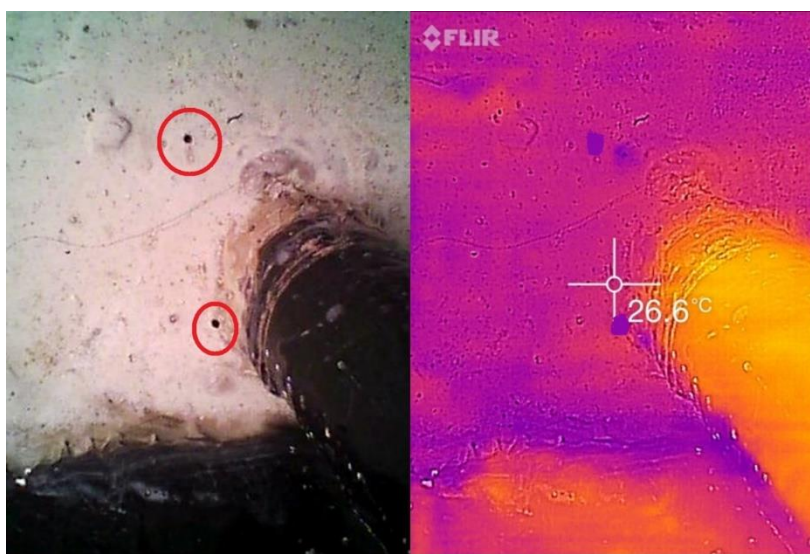
Figura 29: Possível ponto de infiltração no piso do SPA (I2)

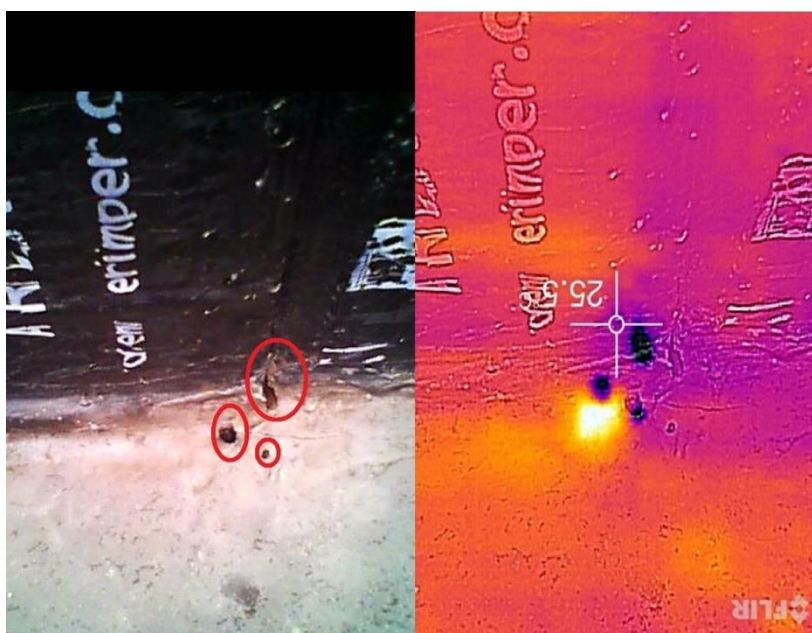
A terceira leitura permitiu ler basicamente os mesmos pontos do segundo ensaio, porém um novo ponto foi encontrado (I3), conforme figura 30.

Figura 30: Infiltração em local danificado (I3)

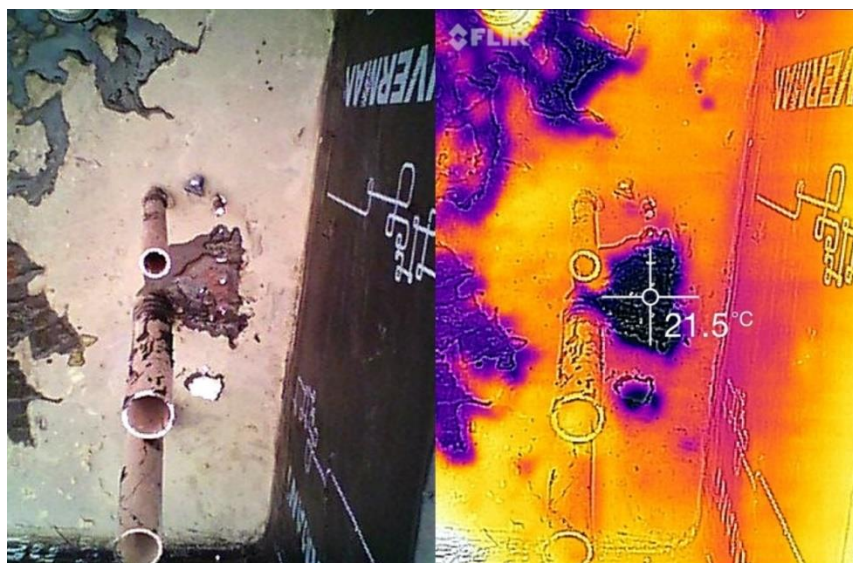
Na quarta leitura realizada, o (I3) encontrado no ensaio anterior ainda se mantinha presente nas leituras feitas com a câmera termográfica. O local ainda apresentava presença de água, conforme figura 31.

Figura 31: Identificação de presença de água através de leitura termográfica

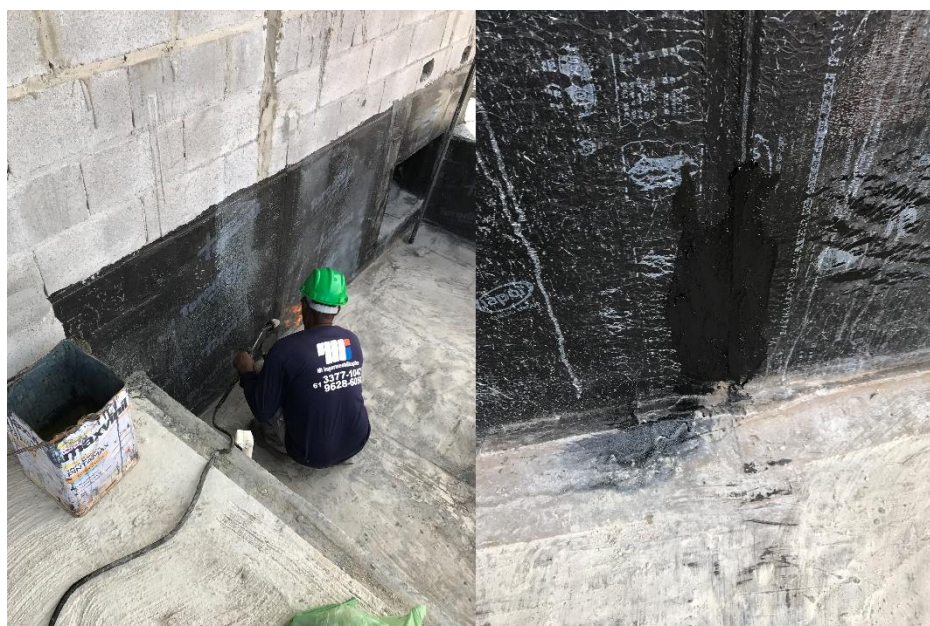
O quinto ensaio ainda foi possível detectar o (I3), o possível ponto de infiltração foi devidamente tratado pela empresa responsável, conforme figura 32.

Figura 32: Tratamento no local de infiltração (I3) do quinto ensaio

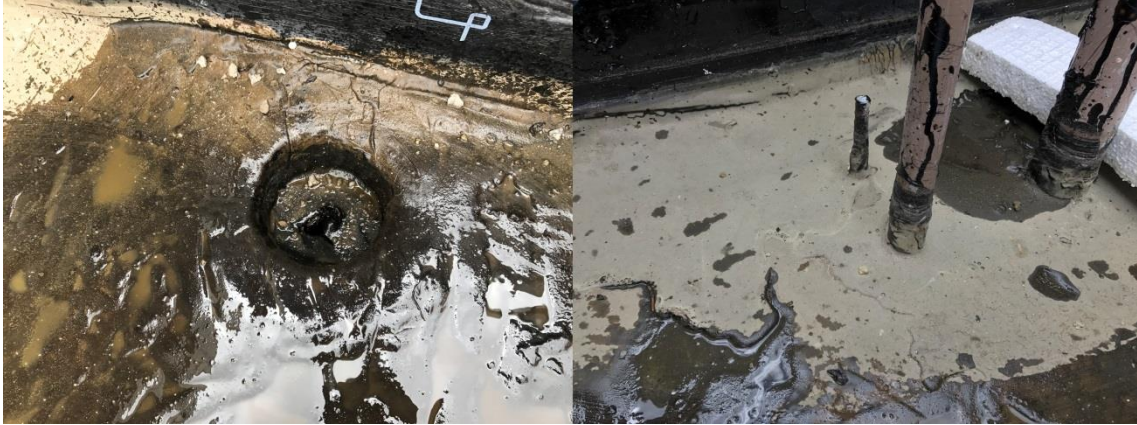
O primeiro ensaio não foi possível realizar a leitura da área devido ao acúmulo de água, principalmente no ralo e nas imperfeições apresentadas na manta asfáltica, ver figura 34.

Figura 344: Acúmulo de água após o teste de estanqueidade devido a imperfeições na manta e na superfície

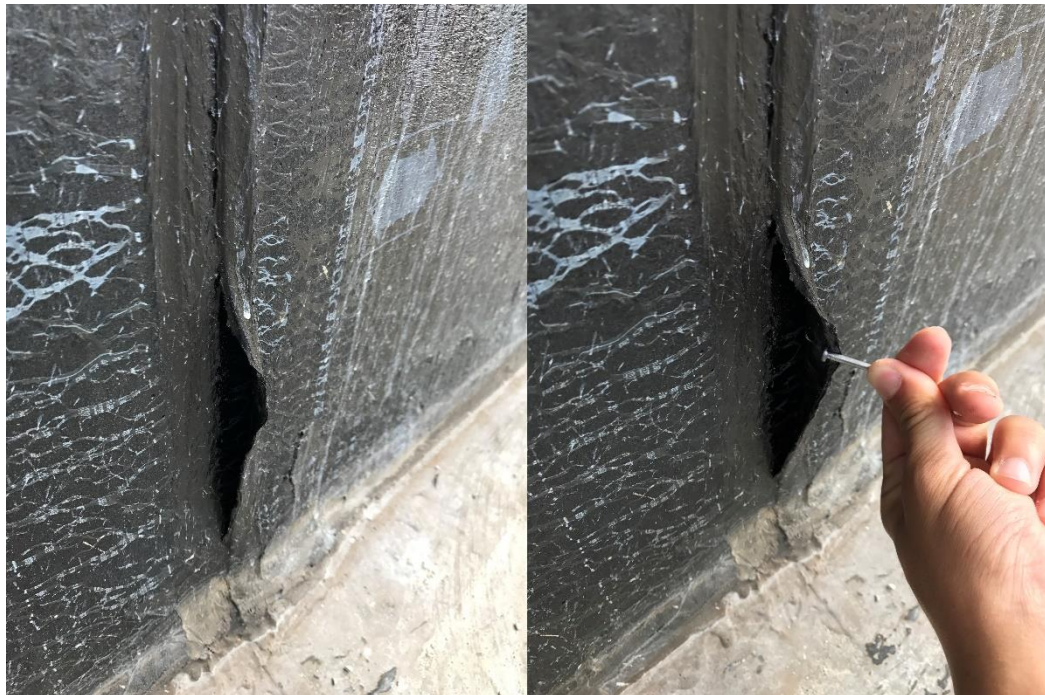
O segundo ensaio ainda apresentava acúmulo de água no local, podendo analisar parcialmente o rodapé. Mesmo assim foi possível através da leitura encontrar uma falha na execução da emenda entre mantas no rodapé (I1), conforme figura 35.

Figura 35: Falha de execução na emenda entre mantas (I1)

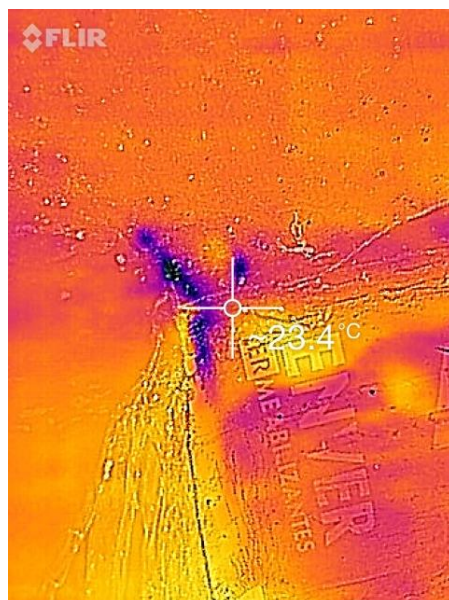
O terceiro ensaio foi possível apontar através da leitura com a câmera termográfica uma má formação em algumas emendas do rodapé, apontando quatro possíveis pontos de infiltração, as imagens 36 e 37 representam a infiltração de água em dois destes locais (I2) e (I3).

Figura 36: Infiltração de água no rodapé (I2)

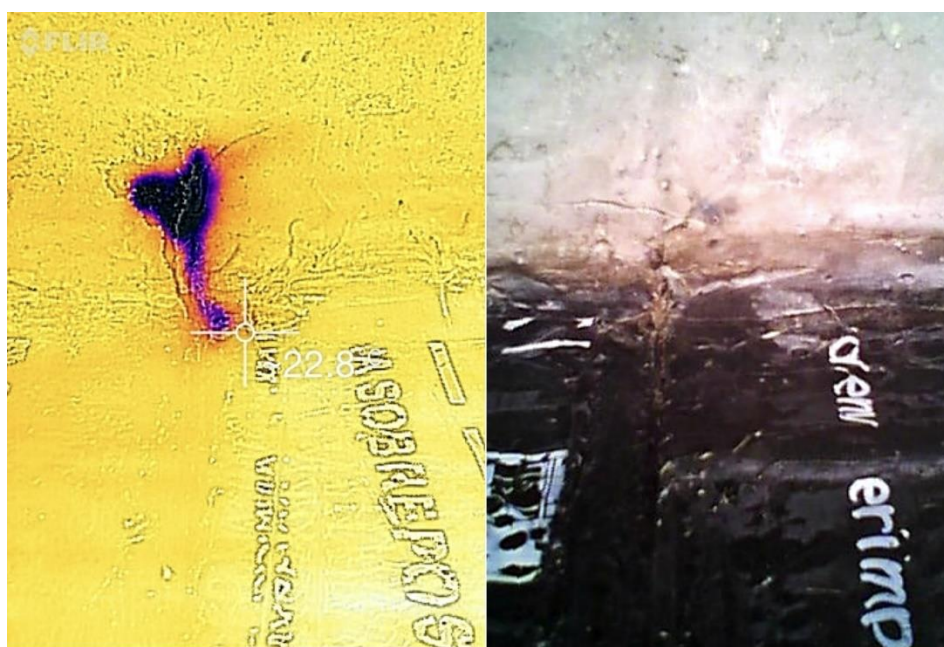
Figura 37: Infiltração de água no rodapé (I3)

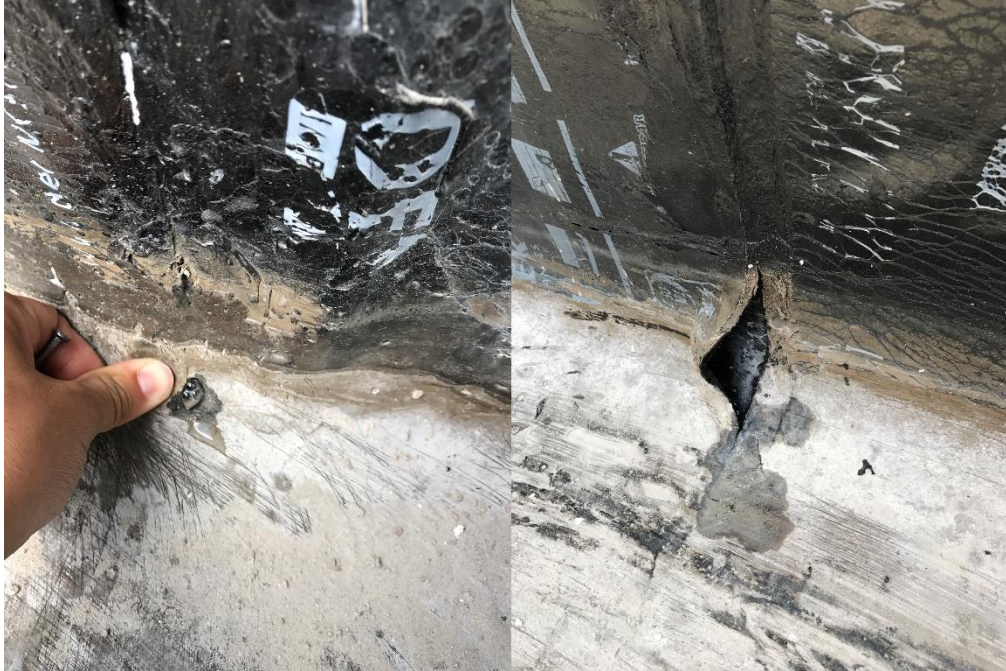
O quarto ensaio ainda era possível apontar três dos quatro possíveis pontos de infiltração, encontrados anteriormente. As falhas na execução das emendas ainda podiam ser apontadas (14), conforme figura 38.

Figura 38: Falha de execução na emenda entre mantas (14)

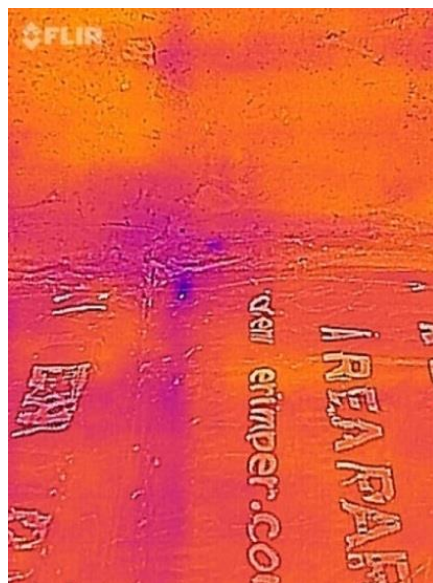
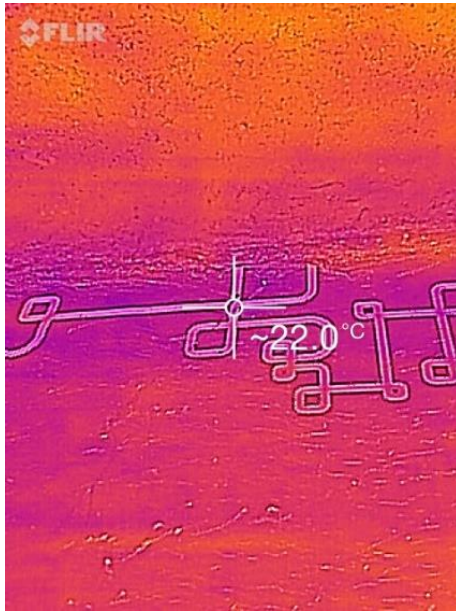
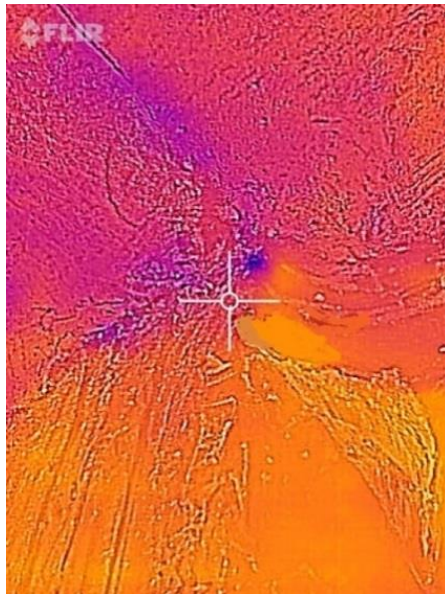
O quinto ensaio voltou a apontar os quatro pontos descobertos anteriormente, porém foram registrados com uma intensidade menor, conforme figuras 39, 40 e 41

Figura 39: Ponto de infiltração com menor intensidade (12)

Figura 40: Ponto de infiltração com menor intensidade (I3)

Figura 41: Ponto de infiltração com menor intensidade (I1)
