**COMPARATIVO DE CUSTOS NA EXECUÇÃO DE ESTRUTURAS METÁLICA,
UTILIZANDO PERFIS RESTAURADOS E PERFIS NOVOS
ESTUDO DE CASO – CONSTRUÇÃO DE GALPÕES – GAMA, DF**

Trabalho de Curso (TC) apresentado
como um dos requisitos para a
conclusão do curso de Engenharia Civil
do UniCEUB– Centro Universitário de
Brasília

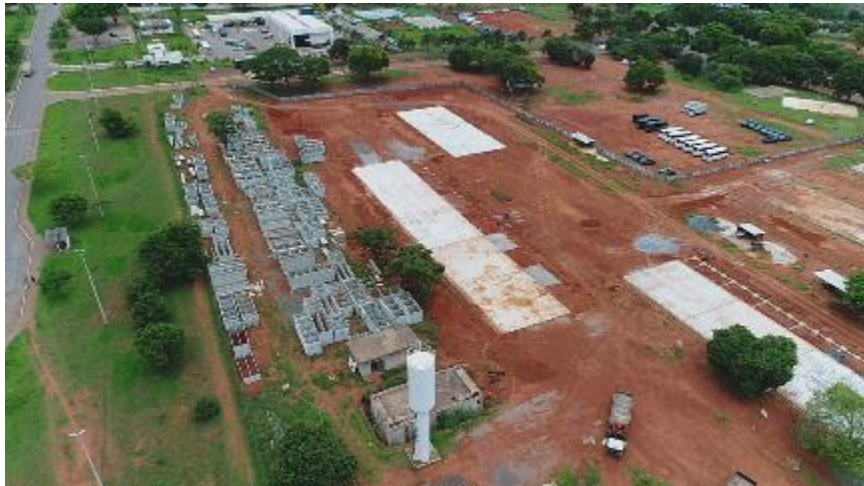
Fotografia 11 - CANTEIRO COM ESTRUTURAS EXPOSTAS

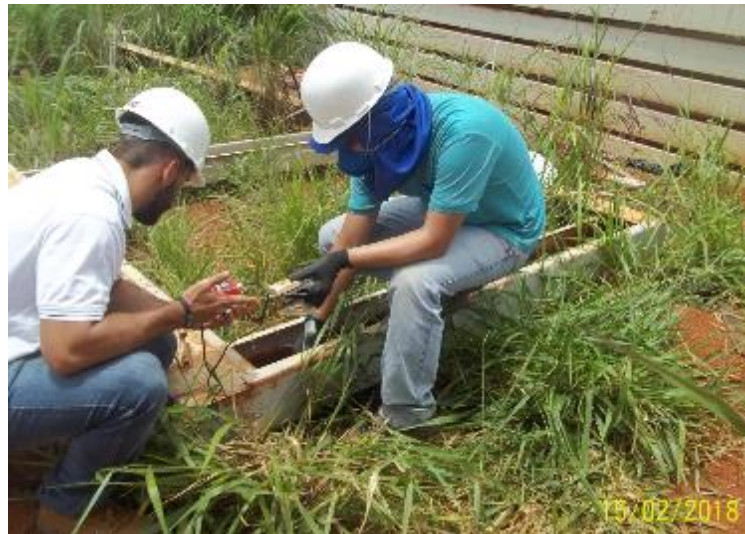
Por terem sido expostas a intempéries, o aço se encontrava no estado de oxidação, então as espessuras das chapas foram verificadas. Originalmente eram chapas de 3mm, mas ainda poderiam ser utilizadas com no mínimo 2,8mm para suportar todas as cargas que seriam aplicadas.

Fotografia 12 - VERIFICAÇÃO DA ESPESSURA DA PEÇA

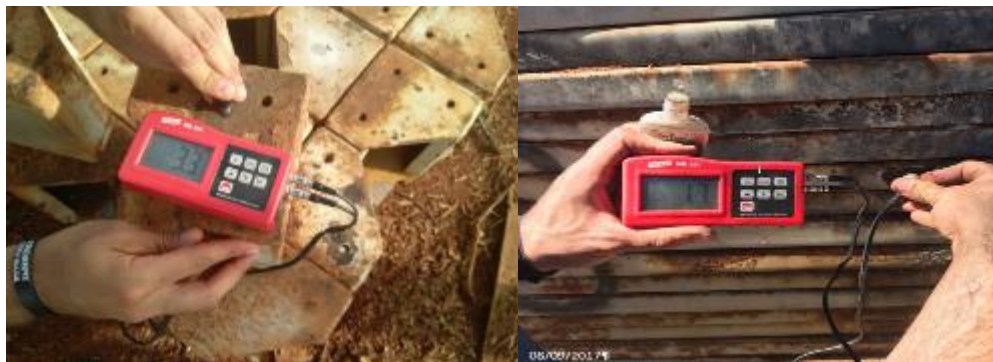
Para tal verificação foi utilizado um ultrassom, o qual necessitava lixar o local em que teria o contato com o equipamento (Fotografia 13), para ter uma maior área de contato, passar vaselina para a melhor propagação das ondas e assim poder descobrir a espessura real.

Fotografia 13 - ULTRASSOM COM ESPESSURAS DAS PEÇAS

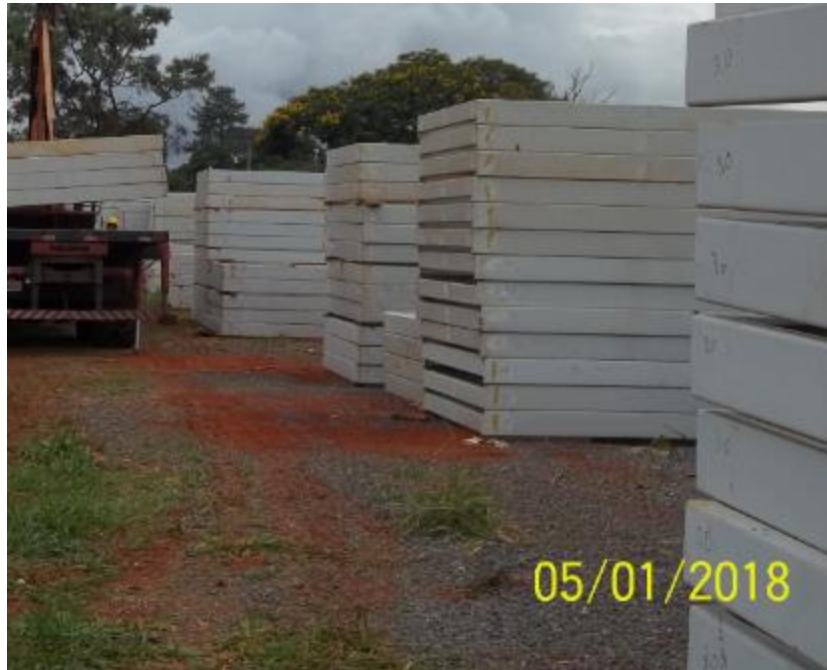
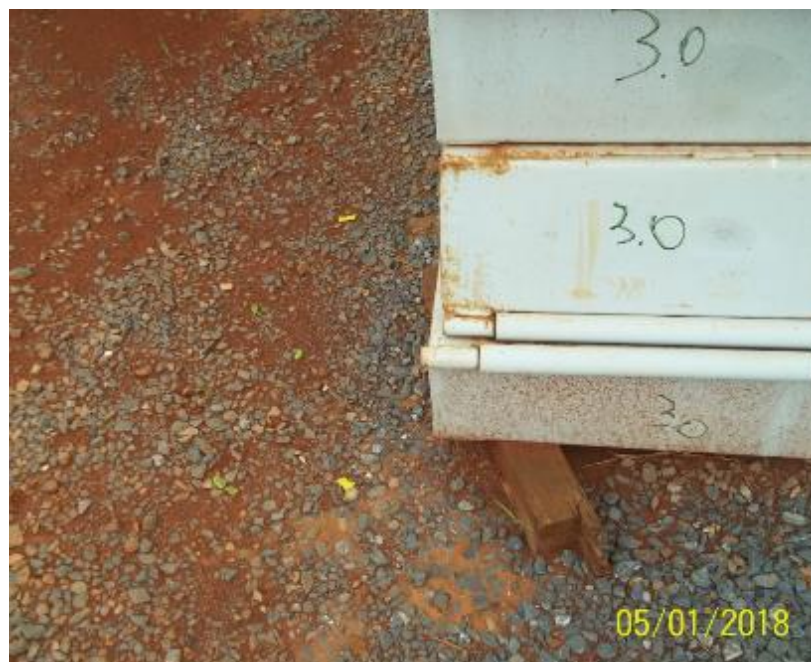
Após utilização do ultrassom, com uso de um marcador industrial, se escrevia o valor encontrado na estrutura para não ter que ficar repetindo o processo (Fotografia 14 e 15).

A maioria das peças foram aprovadas, as estruturas apresentaram de Grau B de corrosão e algumas calhas se encontravam com Grau D. Caso a peça estivesse com

Fotografia 14 - CHASSIS COM MARCAÇÃO COM ESPESSURA

Fotografia 15 - APROXIMAÇÃO DAS MARCAÇÕES

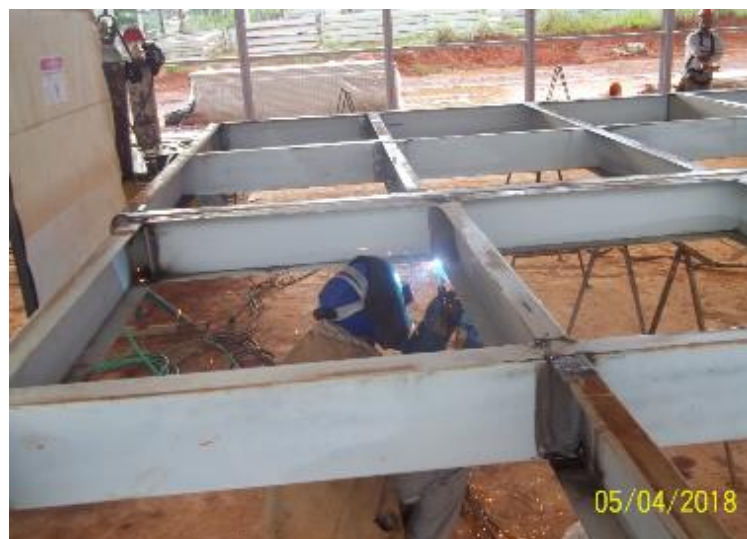
Fotografia 17 - ADIÇÃO DE REFORÇOS NO CHASSIS INFERIOR MAIOR

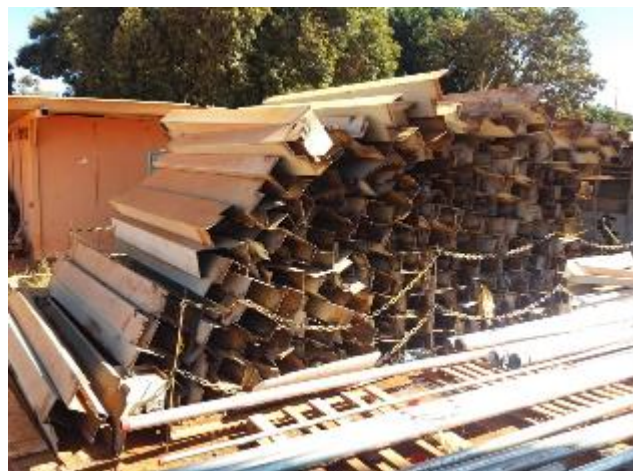
As calhas que apresentaram espessura inferior a 2,8mm estavam com Grau D de corrosão e foram substituídas, como está representado na Fotografia 19. Foram substituídas um total de 195 que foram devolvidas ao contratante, como mostrado na Fotografia 18.

Fotografia 18 - CALHAS REMOVIDAS

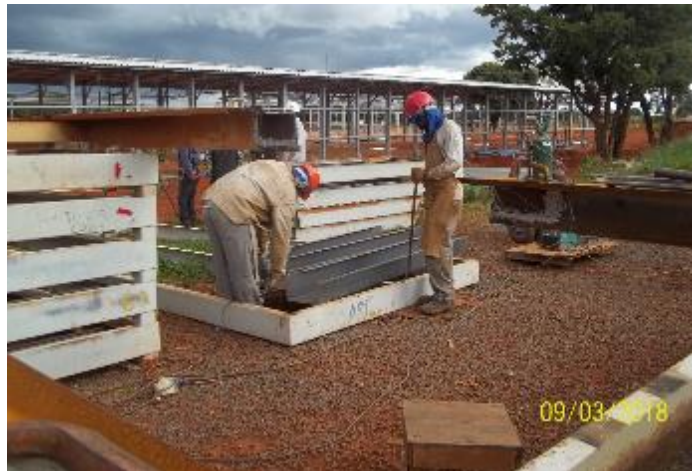
Fotografia 19 - NOVAS CALHAS SENDO PREPARADAS PARA INSTALAÇÃO

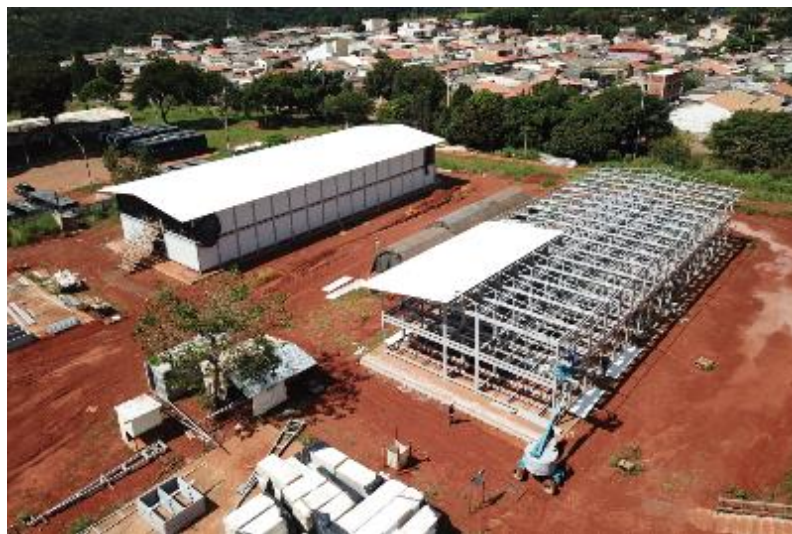
Apesar da grande economia apresentada anteriormente, no decorrer da execução dos galpões, vários pontos foram surgindo. Como as estruturas foram reaproveitadas a maioria possuíam leves deformações, que quando se encontravam desmontadas, eram quase imperceptíveis ao olho e ao longo da montagem foram aparecendo pontos de desnível e desalinhamento, o pavimento superior em algumas partes não ficou apurado corretamente.

Fotografia 31 - BLOCOS ALOJAMENTO EM FASE DE ACABAMENTO E APÓS MONTAGEM

Os módulos eram fixados após a montagem completa do bloco (Fotografia 31), então ao finalizar a montagem aparecia o desalinhamento e falta de prumo. Todo o revestimento da obra era de Painel Wall, compensado naval, para o piso e Painel Isotérmico para as paredes, este desalinhamento dificultava a montagem destes painéis, acarretando em um maior desperdício de material, pois foram necessários mais cortes para o revestimento encaixar corretamente. Para a correção, cada linha era parafusada após sua montagem, todos os módulos eram devidamente alinhados e parafusados, então em vez de parafusar após a montagem de todos, toda linha que era montada já foi sendo parafusada. Isto corrigiu o problema, mas apesar de ter funcionado, não foi a solução ideal, pois desta forma a tensão nos parafusos entre módulos aumentou.

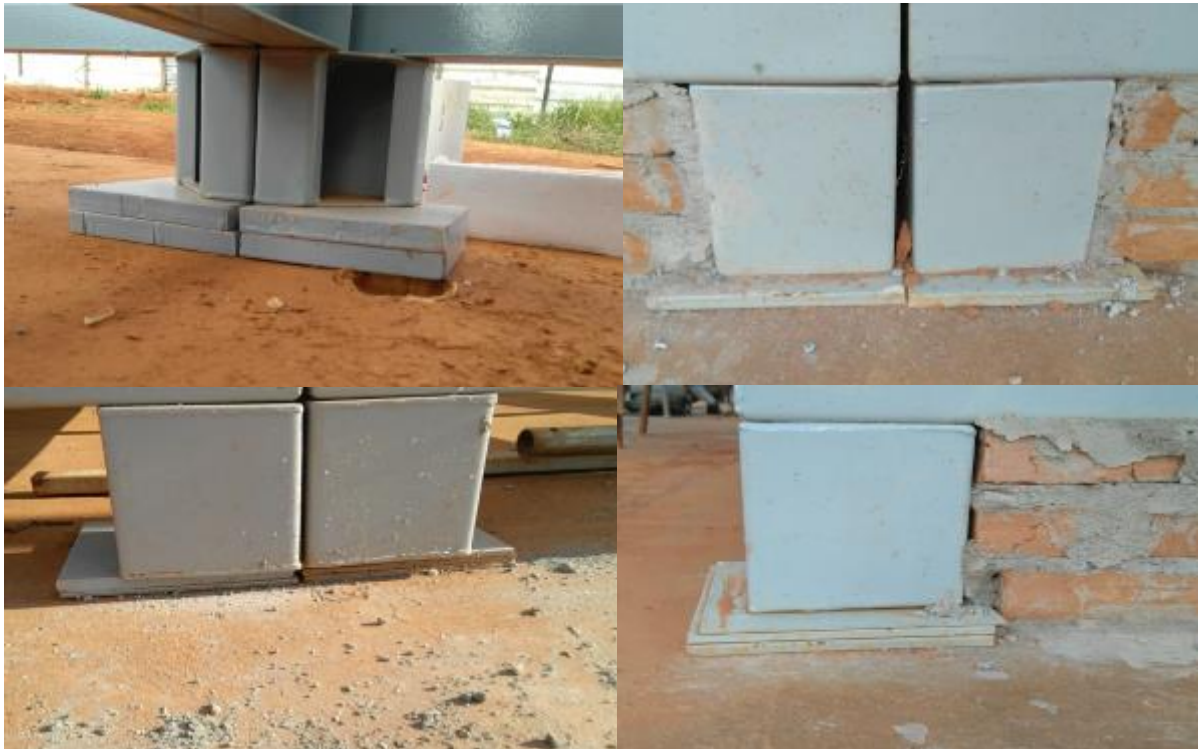
Fotografia 33 - APLICAÇÃO DE PLACAS PARA NIVELAMENTO DO BLOCO

Para a correção do desnível, foram utilizadas chapas de diferentes espessuras, para serem instaladas nos locais onde estavam mais baixos e assim corrigir o desnível.
