FACULDADE DE TECNOLOGIA E CIÊNCIAS SOCIAIS APLICADAS – FATECS
CURSO: ENGENHARIA CIVIL

**ESTUDO DAS MANIFESTAÇÕES PATOLÓGICAS EM EDIFICAÇÕES COM
DIFERENTES TEMPOS DE USO**

Trabalho de Curso apresentado
como um dos requisitos para a
Conclusão do curso de Engenharia
Civil do UniCEUB – Centro
Universitário de Brasília

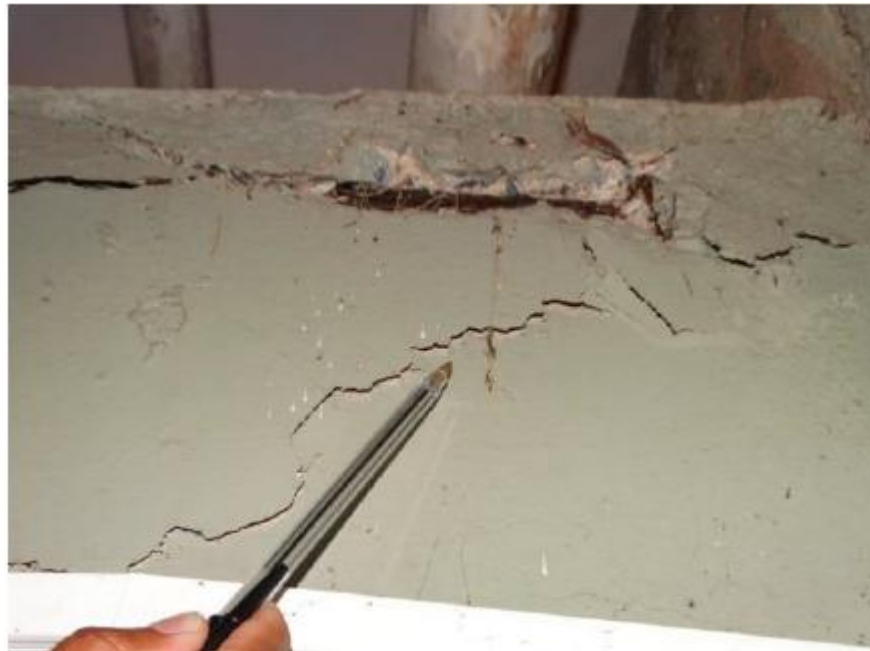
Neste laudo, as principais causas das trincas e fissuras foram decorrentes das alterações químicas da carbonatação do concreto, que, como dito anteriormente, induz à corrosão da armadura e consequente expansão da barra de aço, como mostrado na figura 5.

Figura 5 - Trinca por expansão da barra de aço – Laudo da 116 norte

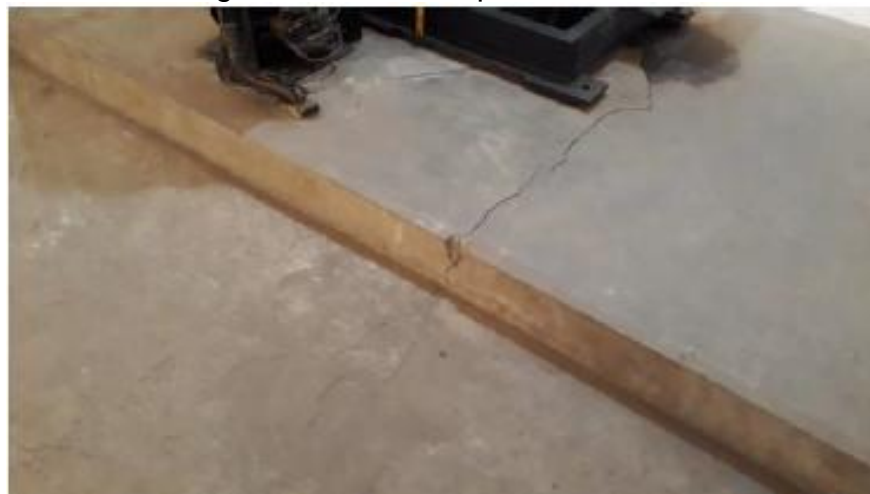
No laudo da 103 Sul, mesmo já tendo passado por reforma, as manifestações patológicas foram, em sua maioria, nos revestimentos, nas esquadrias e pinturas, e não são de grande relevância do ponto de vista estrutural. No entanto, na casa de máquinas (Figura 6), as trincas no piso foram em função das tensões de deformação oriundas das bombas dos elevadores, que não foram absorvidas.

Figura 6 - Trinca no piso da 103 sul

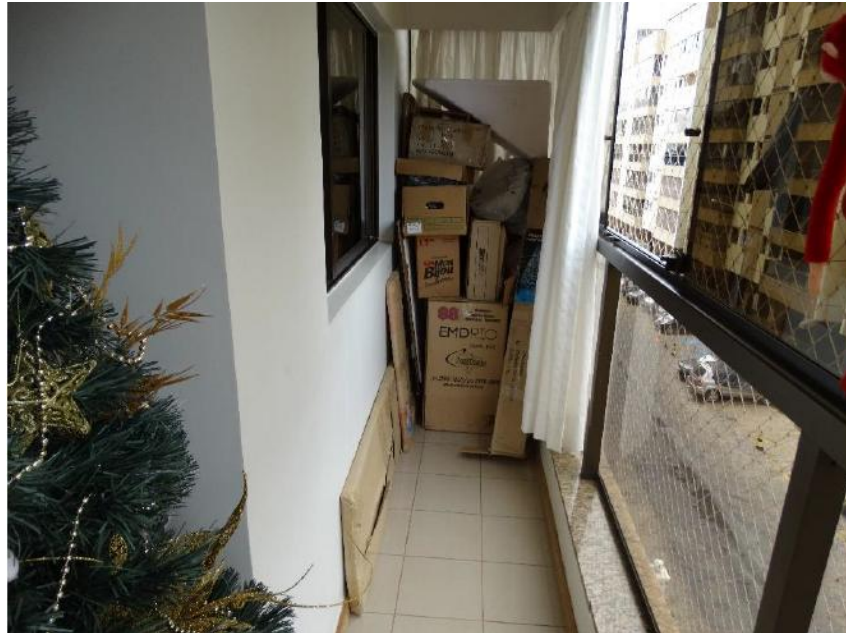
Em apenas um apartamento foi detectado depósitos não previstos de objetos nas lajes em balanço (Figura 7), gerando flechas maiores do que as previstas e agravando ainda mais esse problema.

Figura 7 - Acúmulo de caixas sobre laje em balanço na 311 norte

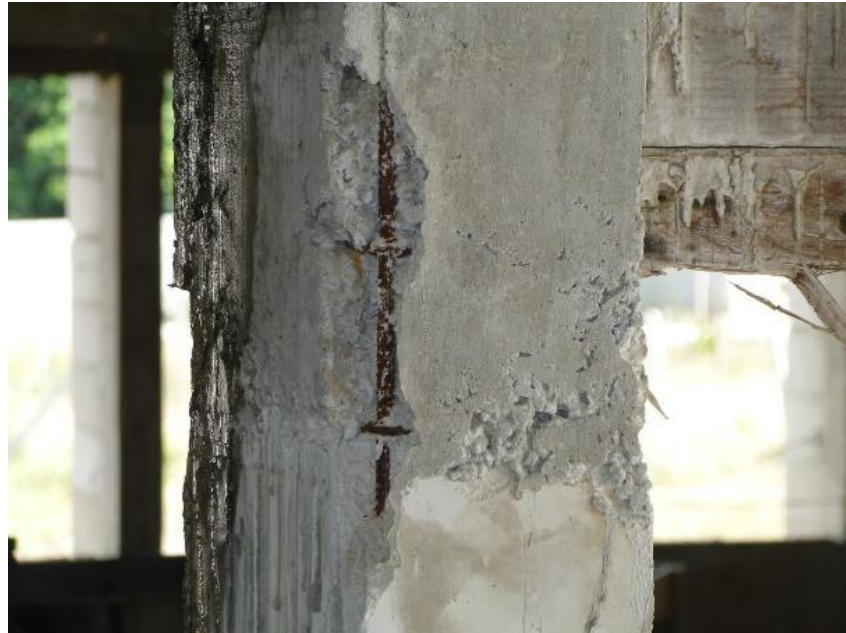
A obra do Espírito Santo, apesar de ser uma obra nova, foi abandonada durante a sua execução. Por esse motivo, não tinha nenhum tipo de revestimento nas paredes ou pisos, contribuindo ainda mais para o agravamento dessas manifestações patológicas (Figura 9).

Figura 9 - Pilar sem revestimento em São Mateus

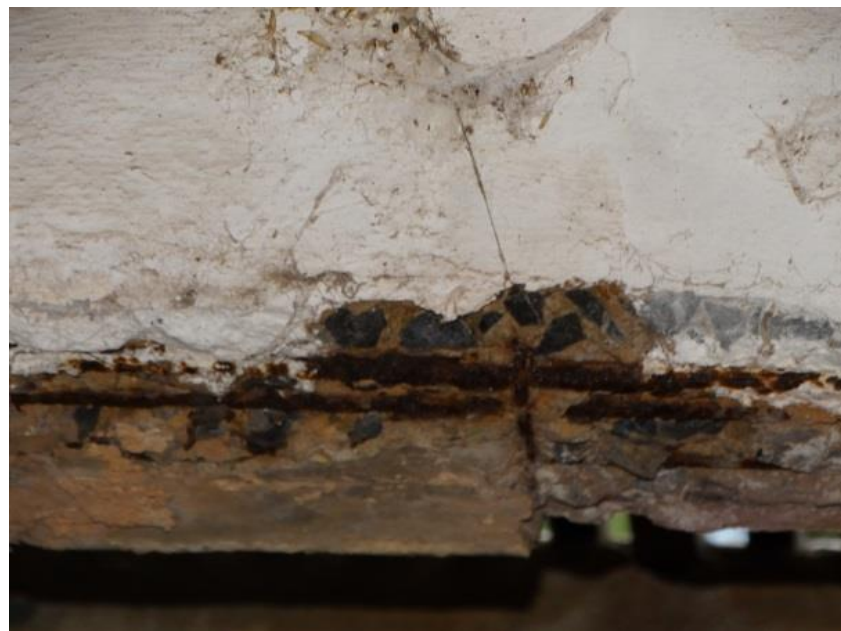
Já no edifício de 30 anos, da 116 Norte, a corrosão das armaduras foi a manifestação patológica predominante. Apesar de não terem sido encontradas muitas trincas e fissuras, foi constatado que a principal causa da ocorrência de corrosão das armaduras nesse prédio foi a espessura insuficiente do concreto de cobertura, facilitando a ação de agentes agressivos na armadura. (Figura 10)

Figura 10 - Viga com cobertura insuficiente na 116 norte

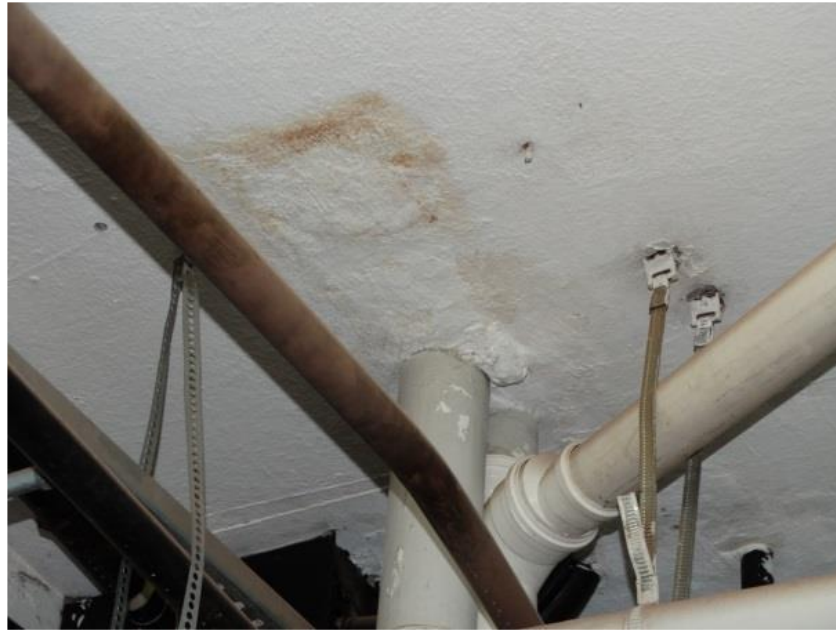
As infiltrações foram encontradas com frequência em todos os edifícios vistoriados e em quantidades variadas. Novamente o prédio da 116 Norte apresentou um número relativamente baixo desse tipo de manifestação patológica, levando em consideração a sua idade. O principal motivo das infiltrações foi falha de impermeabilização e falta de ralos nas lajes de avanço, permitindo que a água se acumulasse e se infiltrasse na parede (Figuras 12 e 13).

Figura 12 - Infiltração na laje da 116 norte

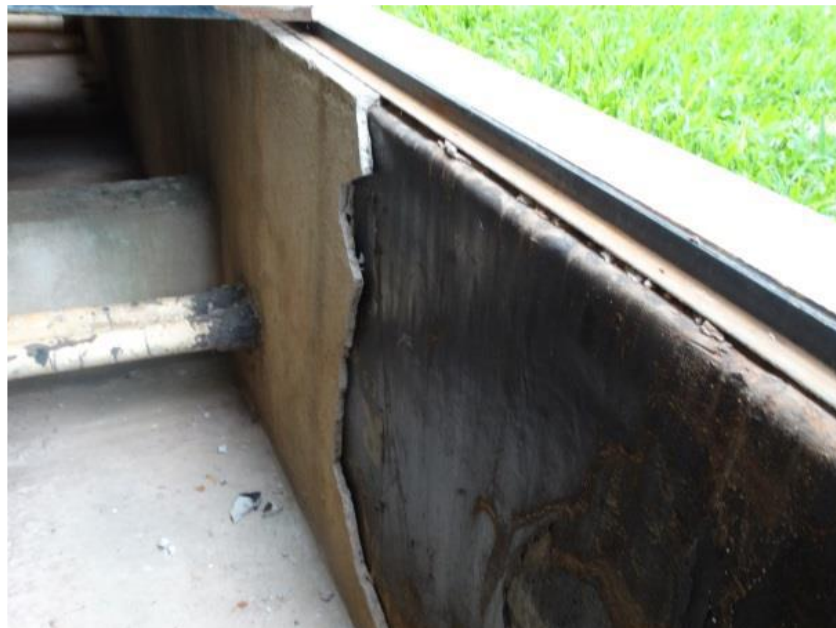
Figura 13 - Falha no sistema de impermeabilização na 116 norte

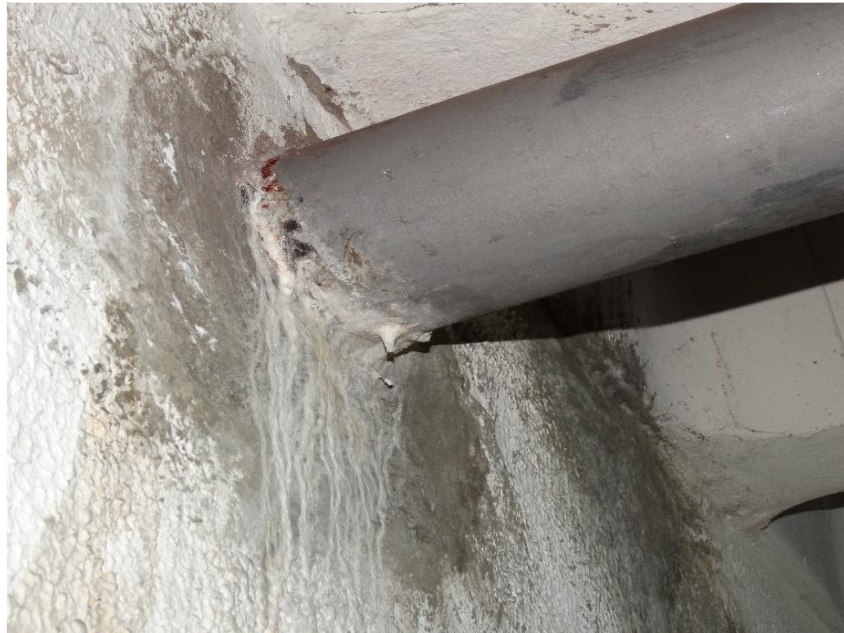
No edifício da 311 Norte, as infiltrações foram ocasionadas por trincas e fissuras nos revestimentos e falhas na passagem das tubulações de água e esgoto (Figuras 14 e 15).

Figura 14 - Falha na passagem das tubulações da 311 norte

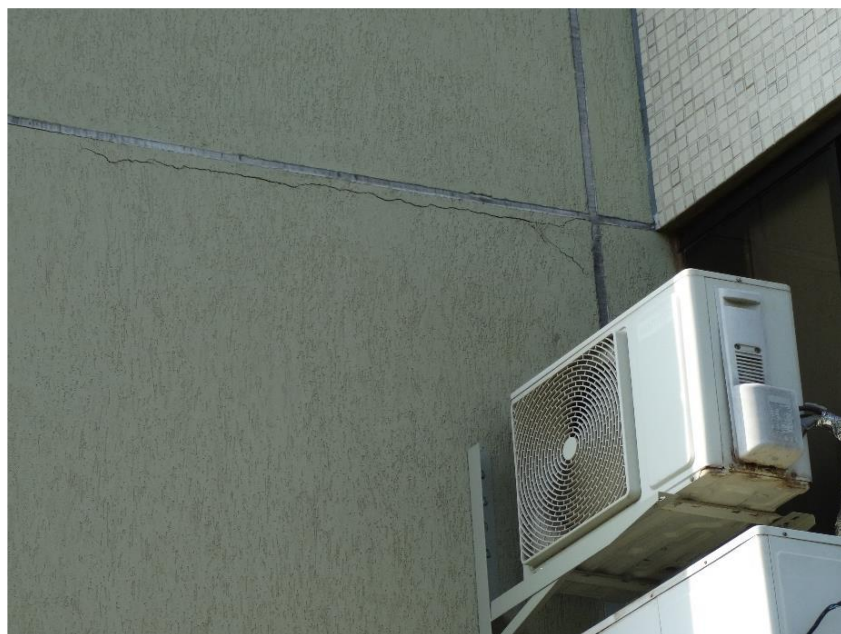
Figura 15 - Trincas no revestimento da 311 norte

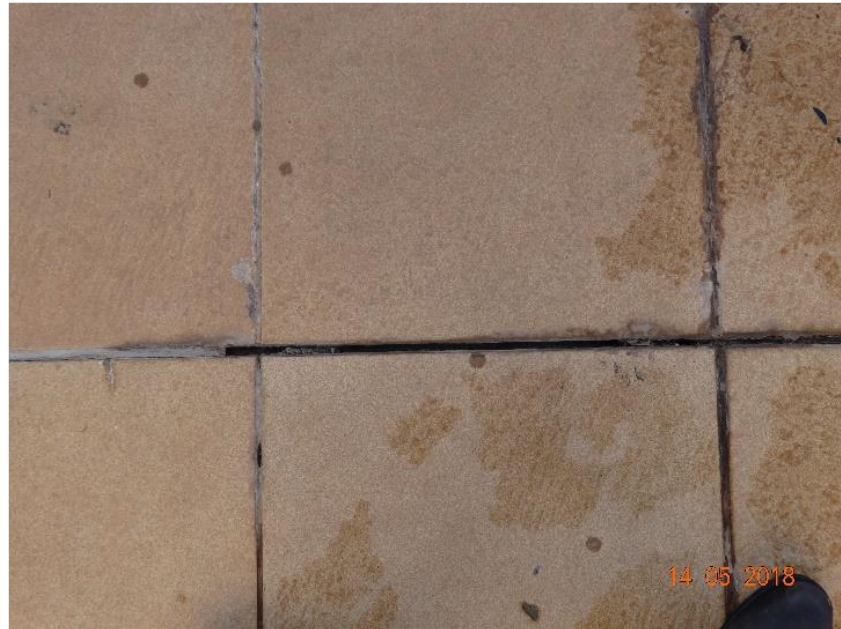
E no edifício da 103 Sul, a falta de rejunte nas peças cerâmicas e os problemas no sistema de impermeabilização da cobertura foram responsáveis pelos 41 pontos de infiltração encontrados. (Figuras 16 e 17).

Figura 16 - Falta de rejunte no piso da 103 sul

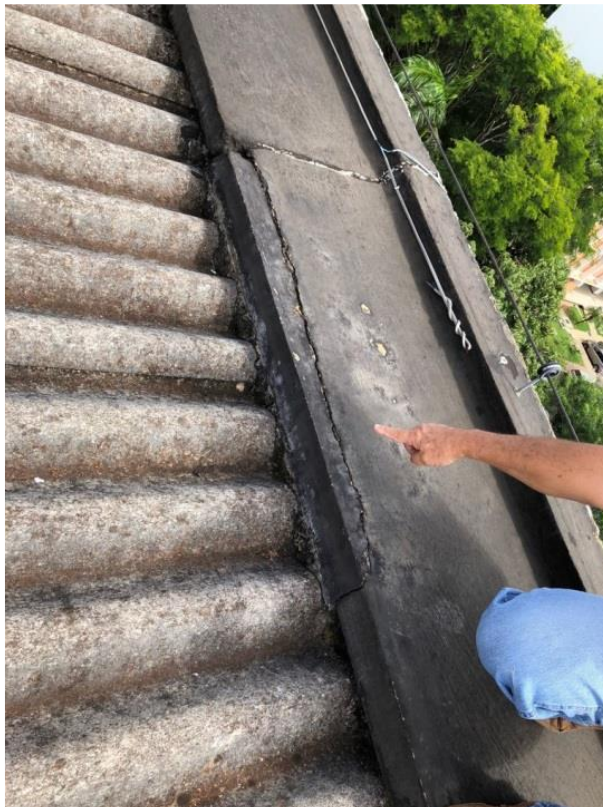
Figura 17 - Falha no sistema de impermeabilização na 103 sul

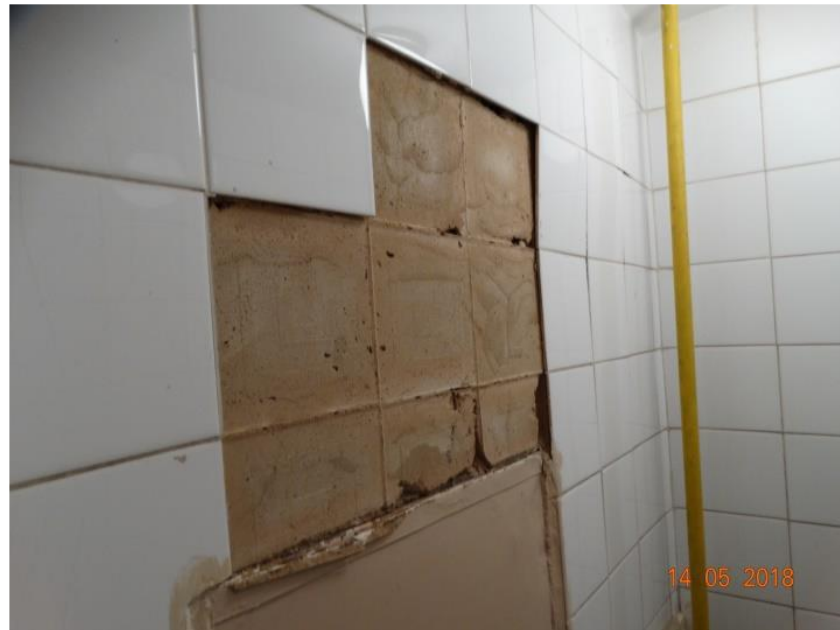
Em todas as edificações, o motivo dos deslocamentos foram trincas, infiltrações (Figura 19) e juntas de movimentação com problemas, com exceção do prédio da 116 Norte onde foram identificadas inadequações durante o processo executivo.

Figura 19 - Deslocamento de revestimento cerâmico – Laudo da 103 sul

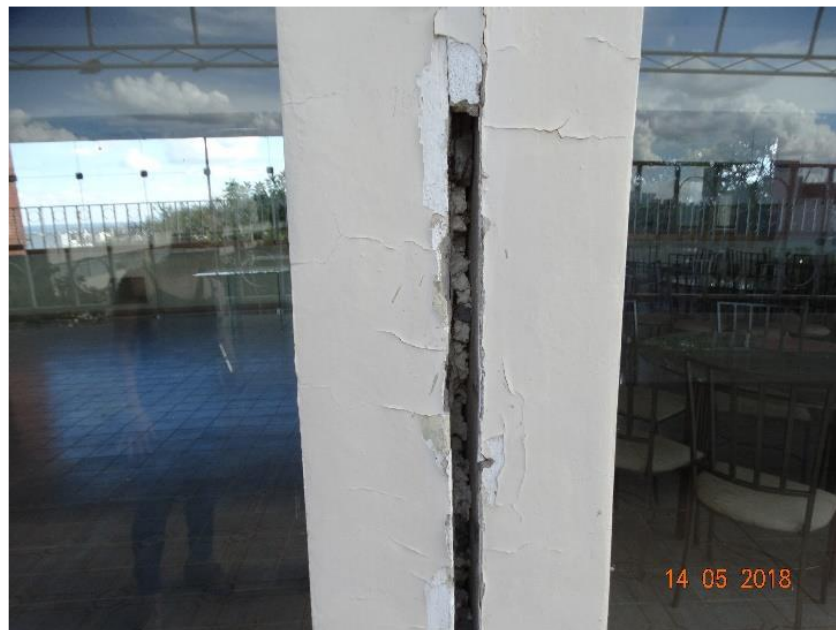
Por último, o único laudo em que não foram encontrados problemas nas juntas de movimentação do edifício foi o prédio da 116 Norte. Em todos os outros, o maior problema foi o ressecamento e a falta de manutenção desse elemento construtivo. Com o passar dos anos em contato com as intempéries, as juntas de dilatação vão se ressecando e perdendo eficiência (Figura 21).

Figura 21 - Pilar com junta praticamente inexistente – Laudo da 103 sul
