Centro Universitário de Brasília – UniCeub

Curso: Engenharia Civil

**A IMPORTÂNCIA DA APLICAÇÃO DE TÉCNICAS DE INSPEÇÃO PREDIAL
PARA O RECEBIMENTO DE NOVOS EMPREENDIMENTOS:
ESTUDO DE CASO EM UMA EDIFICAÇÃO EM BRASÍLIA- DF**

BRASÍLIA, 2018

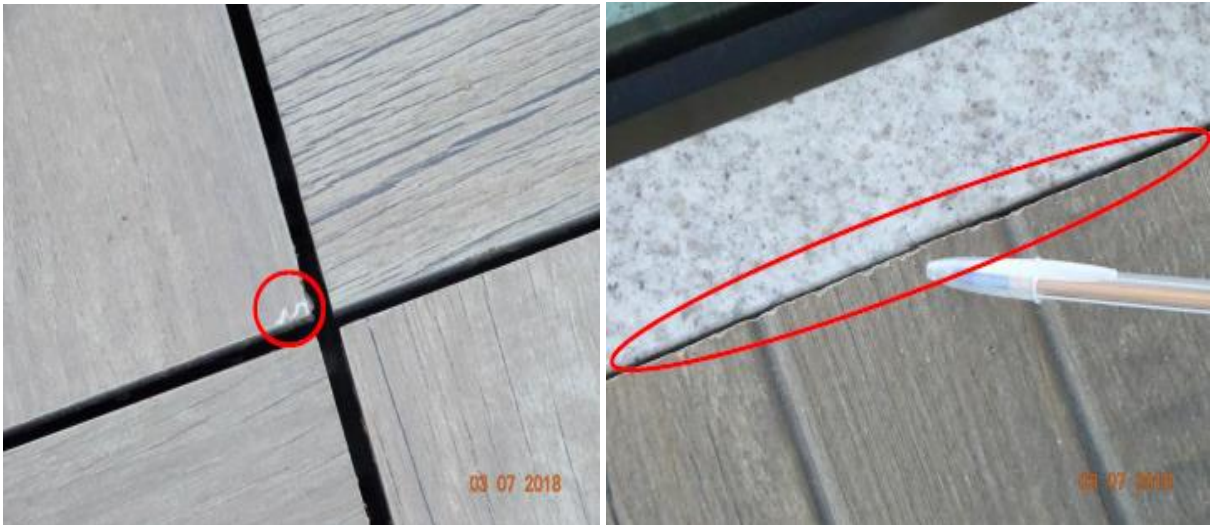
Fotografia 05 - Peças do piso elevado danificadas nas bordas

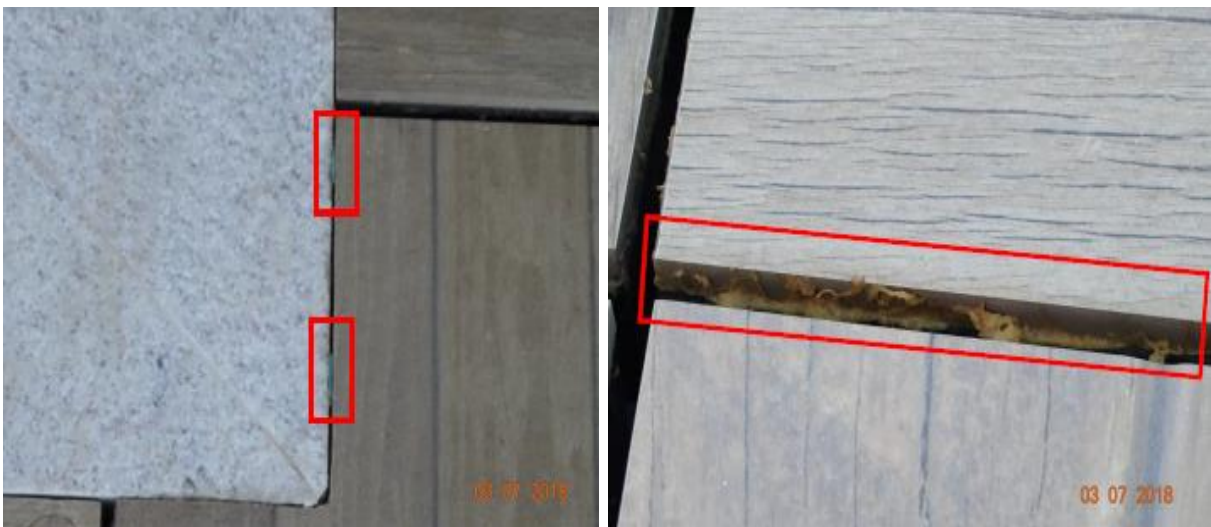
Fotografia 06 - Peças do piso elevado com resíduos de espaçadores e sujeira acumulada

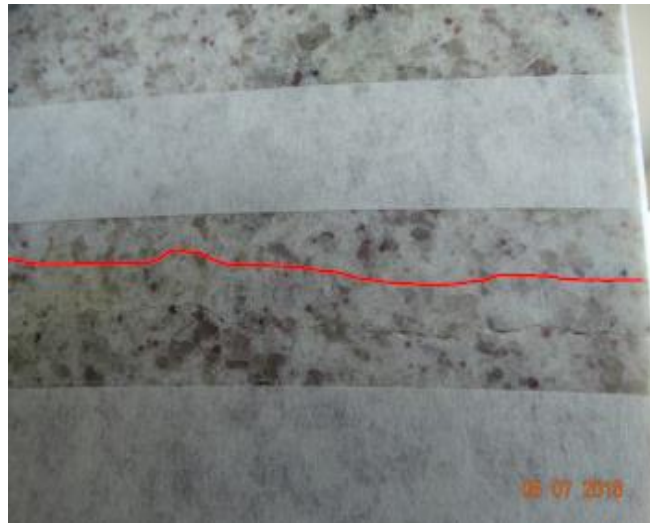
Em relação aos revestimentos aderidos de granitos, peças e pastilhas cerâmicas, e respectivos rejuntas, foram detectadas pequenas fissuras pontuais, conforme demonstrado nas Fotografias 07 e 08.

Fotografia 07 - Fissura na peça de granito da parede de acesso à sauna

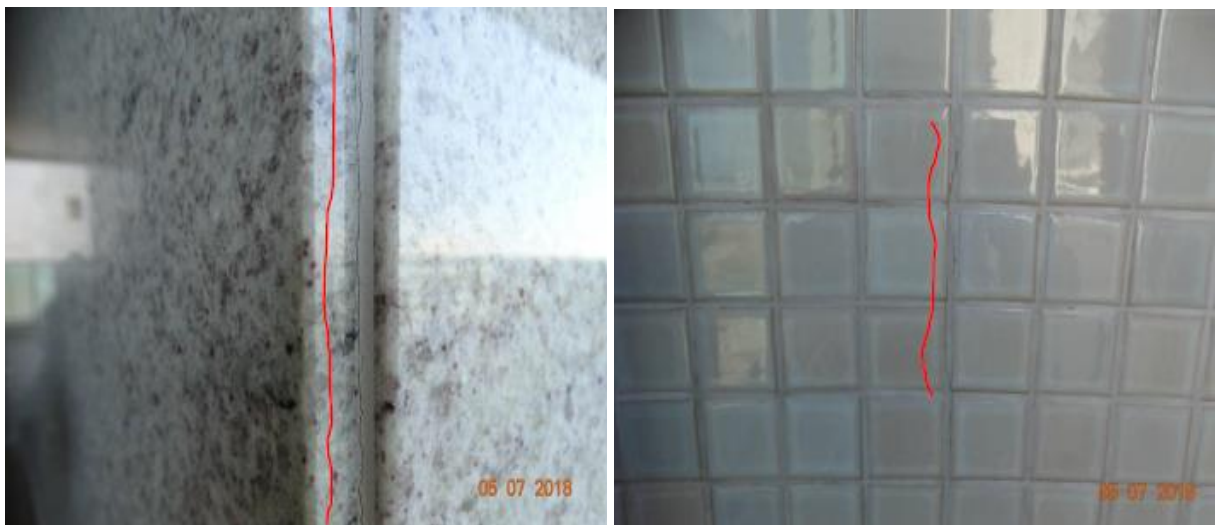
Fotografia 08 - Fissuras no rejunte de peças de granito e de pastilhas de cerâmica

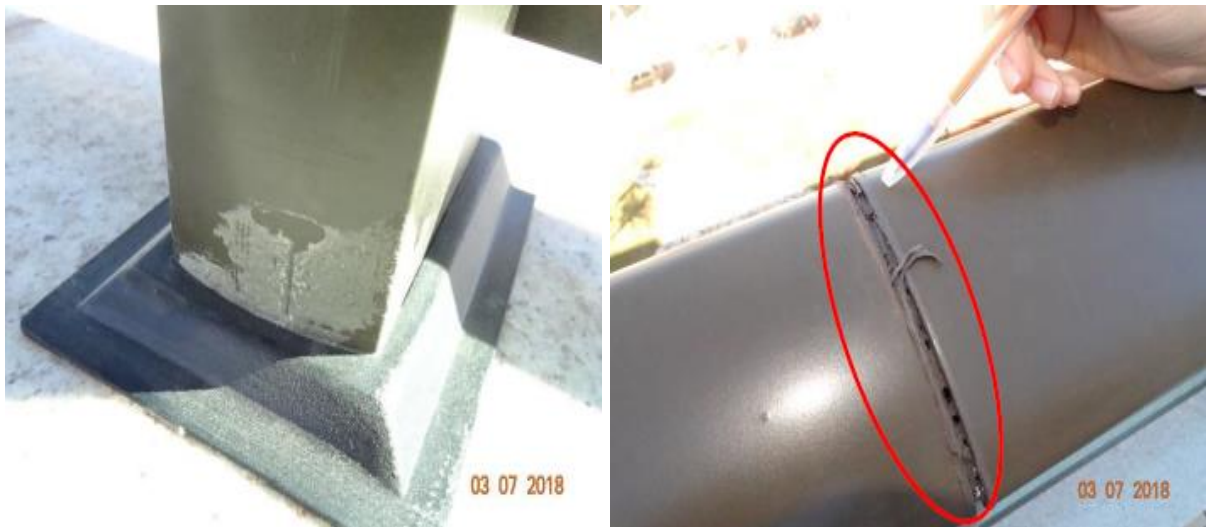
Em relação ao sistema de guarda-corpo de alumínio situado no contorno periférico da área de cobertura coletiva, os elementos foram inspecionados visualmente e detectadas anomalias de cunho estético, como falhas na pintura e no silicone entre as peças (Fotografia 09). Também foram verificadas falhas na instalação do aterramento neste elemento, conforme demonstrado na Fotografia 10.

Fotografia 09 - Falhas no guarda-corpo: (a) falha na pintura; (b) falha no silicone entre as peças do guarda-corpo de alumínio

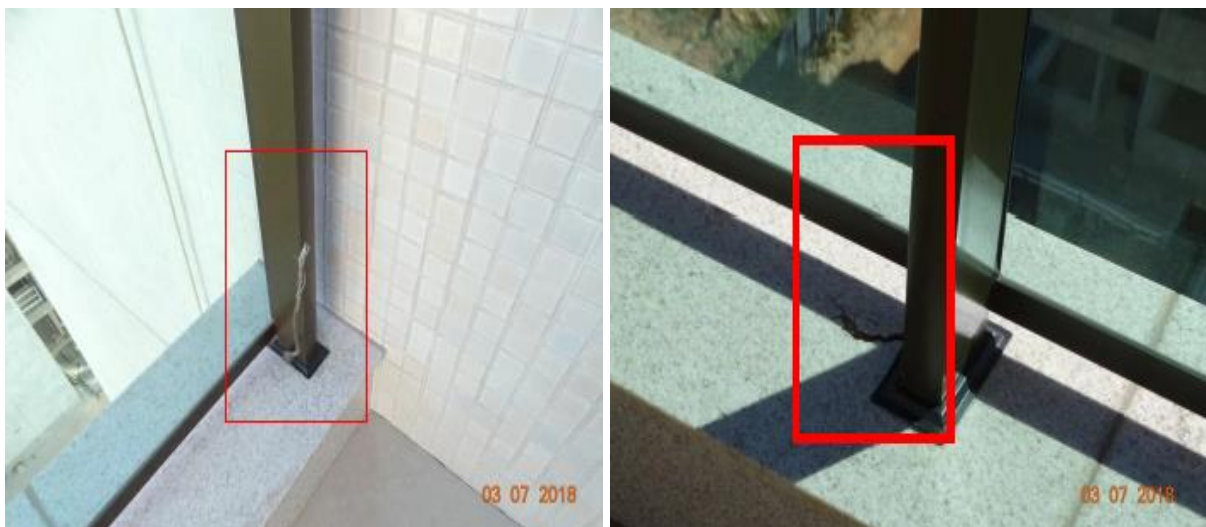
Fotografia 10 - Falhas na instalação do aterramento

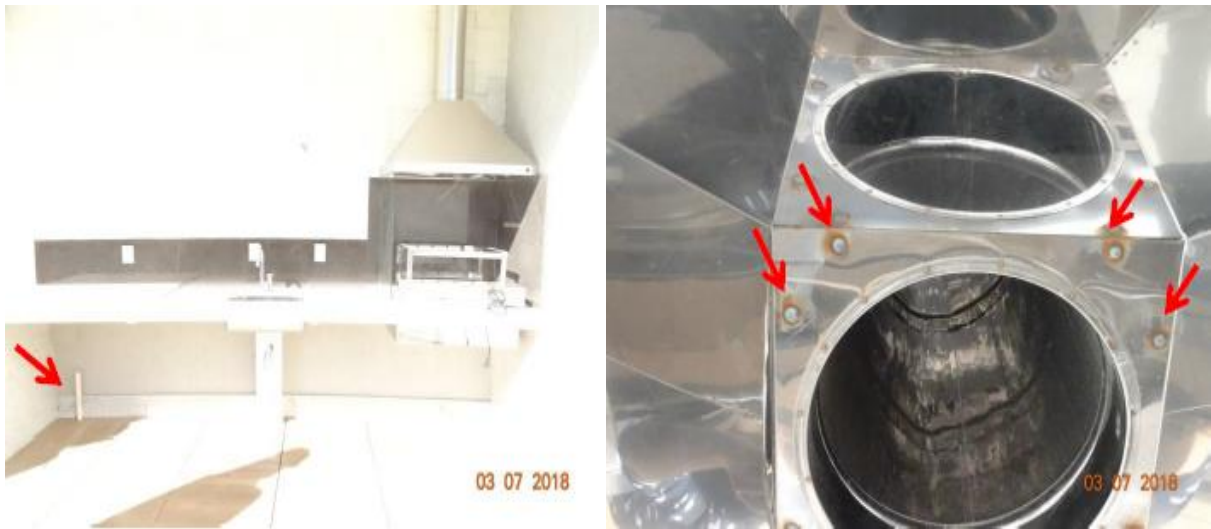
Na área da churrasqueira, foi encontrada uma tubulação de PVC exposta, bem como, foram identificados pontos de corrosão no interior da coifa de alumínio, conforme demonstradas na Fotografia 11.

Fotografia 11 – Falhas na área da churrasqueira: (a) tubulação de PVC exposta; (b) pontos de corrosão no interior da coifa

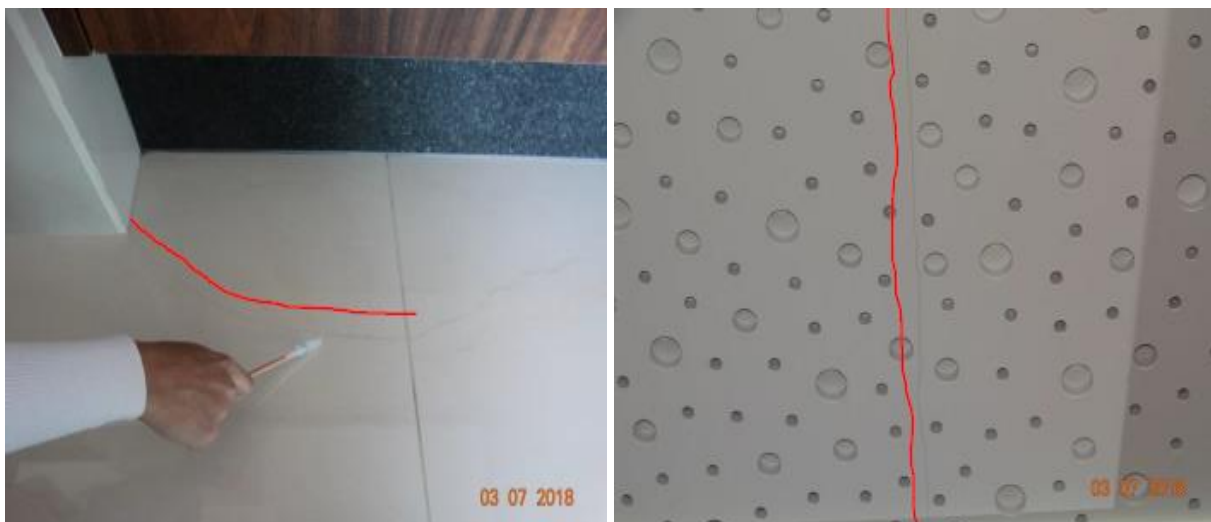
Na área do espaço *gourmet* foi detectada uma fissura no revestimento cerâmico do piso. Na área da academia foram detectadas fissuras no revestimento decorativo de gesso instalado no teto, conforme Fotografia 12.

Fotografia 12 - Falhas no revestimento aderido: (a) fissura no piso cerâmico do espaço gourmet; (b) fissura no gesso instalado no teto da academia

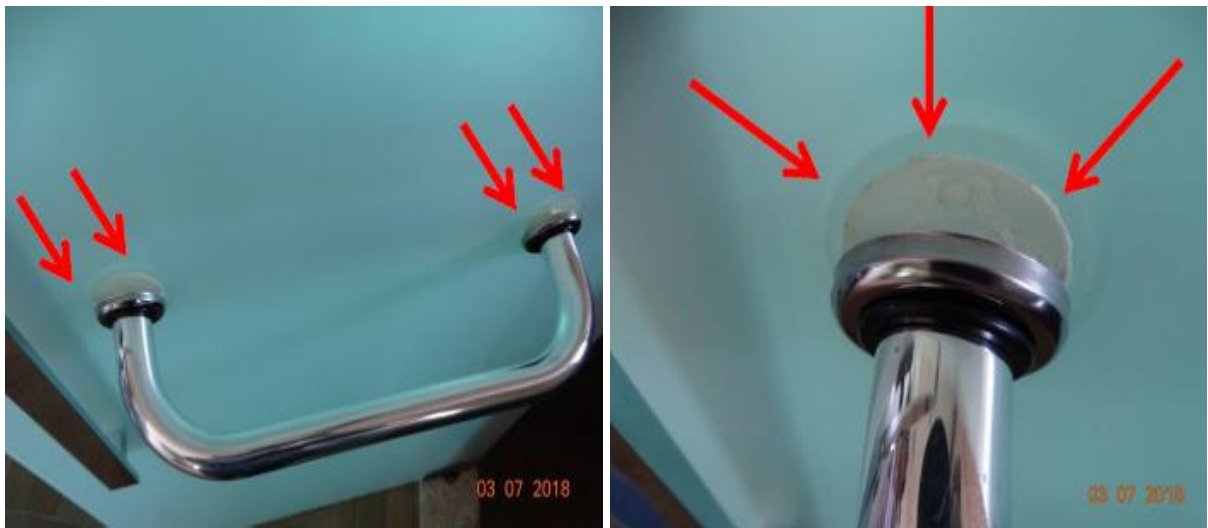
Em relação aos sanitários destinados aos portadores de necessidades especiais, foi verificado que uma das barras de apoio estava descolando da porta de vidro do banheiro

Fotografia 13 - Barra de apoio descolando da porta de vidro do sanitário masculino acessível

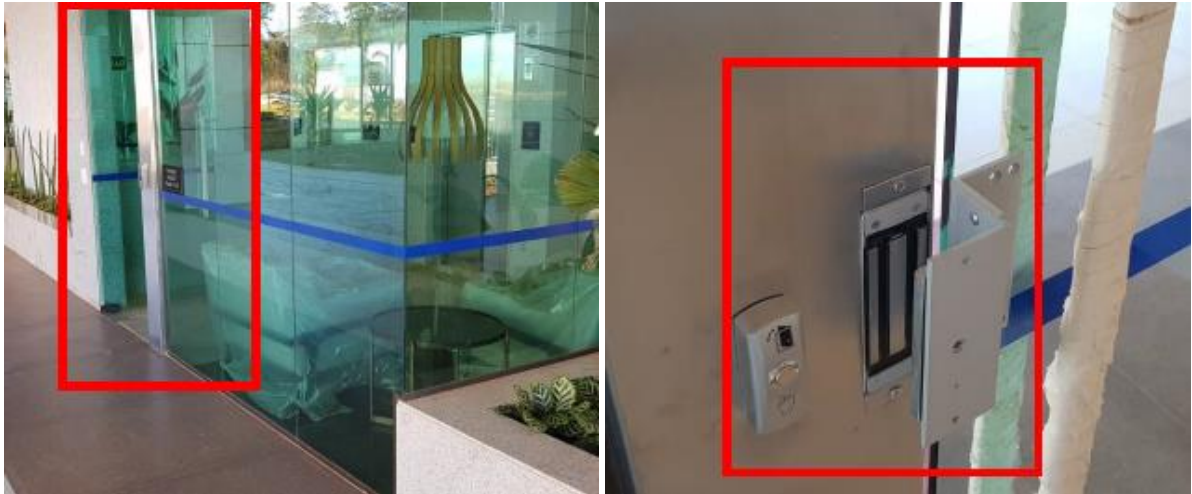
Fotografia 14 - Falha no fechamento da porta de entrada do hall social da junta D

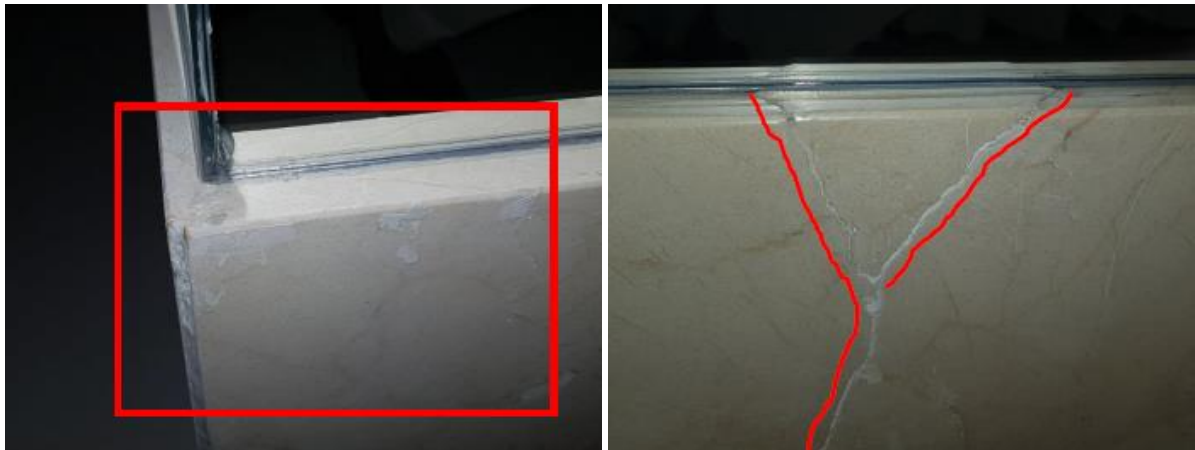
Após as vistorias no interior do salão de festas, observou-se que a peça de granito do pilar (localizado próximo à entrada de acesso ao local) encontra-se quebrado e com falhas no rejunte, como pode ser observado na Fotografia 15.

Fotografia 15 - Falhas na peça de granito do pilar do salão de festas

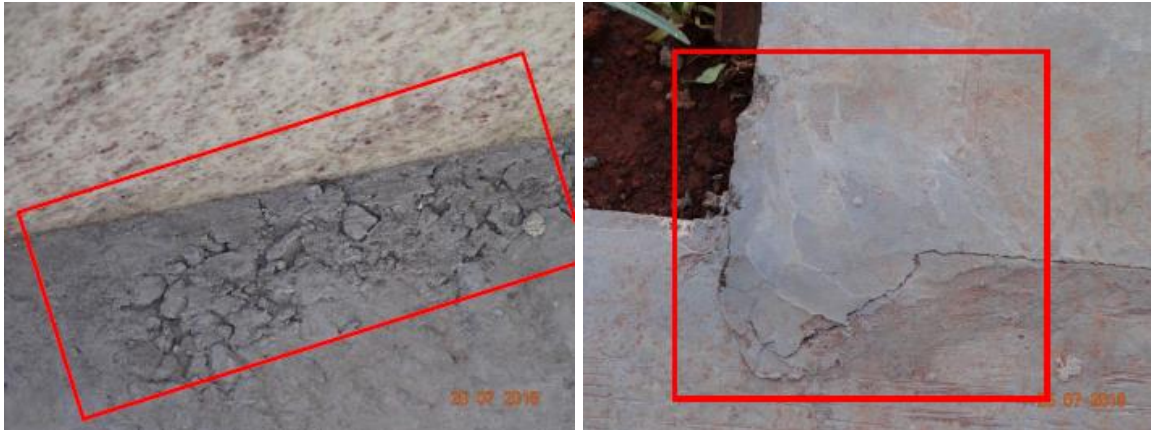
A calçada de concreto externa da área comum do pilotis (térreo) foi observada com acabamento inadequado, conforme Fotografia 16.

Fotografia 16 - Calçadas com acabamento inadequado

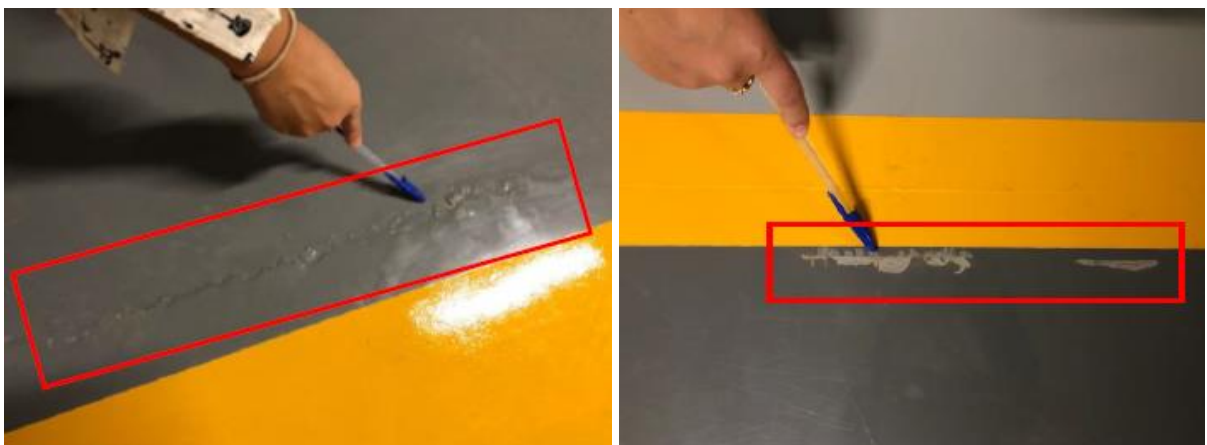
Fotografia 17 - Manchas e desgaste no piso do 1º SS

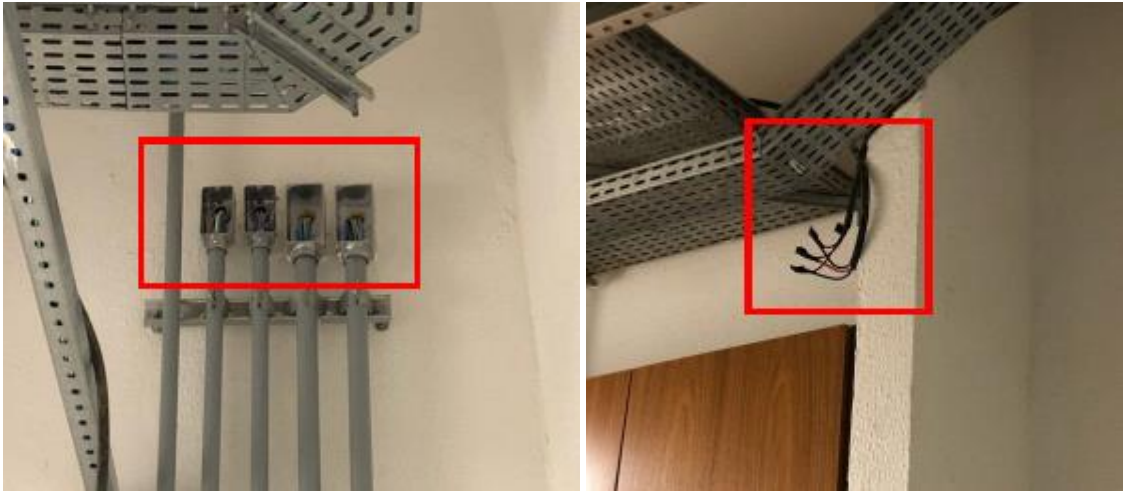
Também foram detectadas ausência de espelhos em instalações elétricas e fiações expostas nas áreas dos subsolos, conforme Fotografia 18.

Fotografia 18 - Anomalias em instalações elétricas nos subsolos

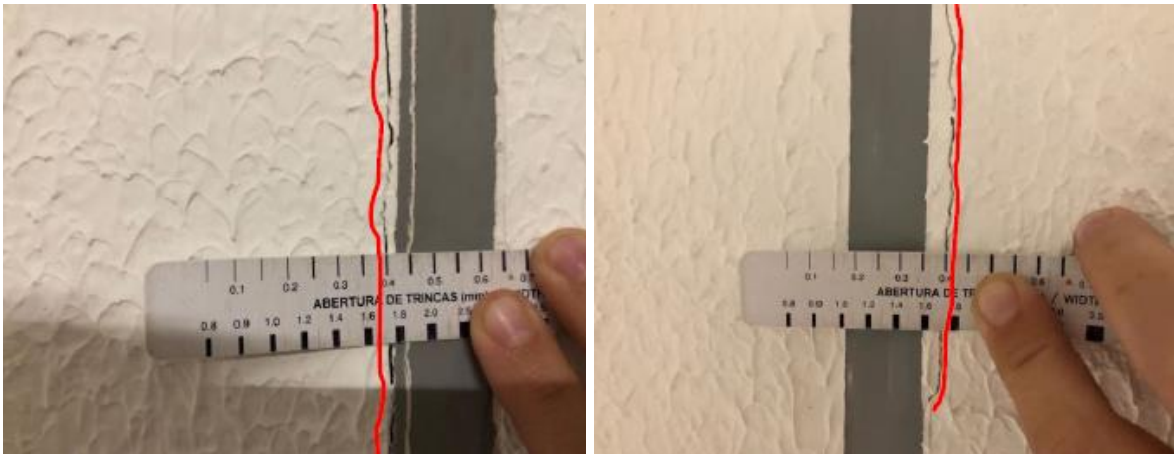
Durante as visitas realizadas, observou-se a existência de algumas anomalias e falhas em todas as juntas de dilatação estrutural do primeiro pavimento do subsolo do edifício. Foram identificadas trincas e fissuras nas juntas de dilatação, e com o auxílio do fissurômetro, foi possível medir essas fissuras em 0,4 mm (Fotografia 19).

Fotografia 19 - Fissuras nas juntas de dilatação do subsolo

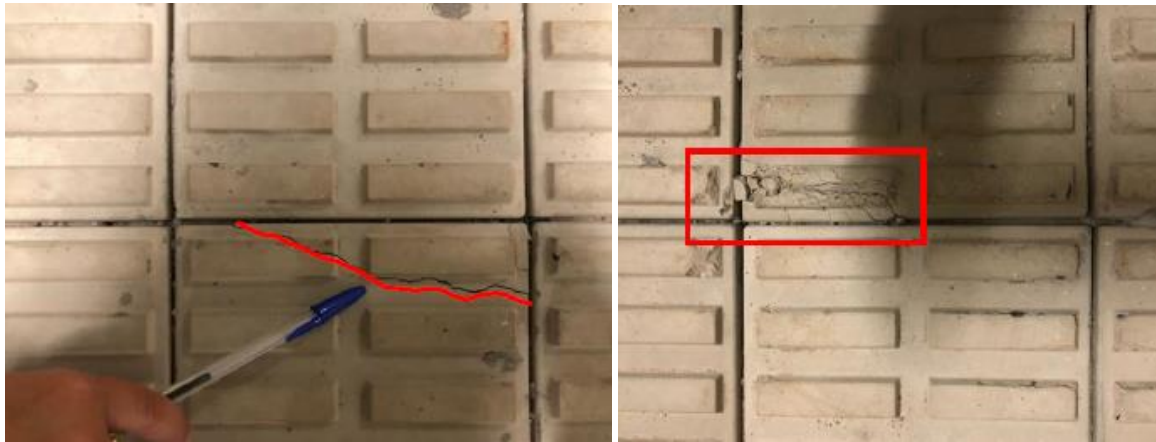
Em relação a rampa de acesso aos dois subsolos, o piso de ladrilho hidráulico da rampa em questão, apresentou a existência de trincas/fissuras e peças quebradas, conforme Fotografia 20.

Fotografia 20 - Falhas no piso de ladrilho hidráulico na rampa de ligação entre os subsolos

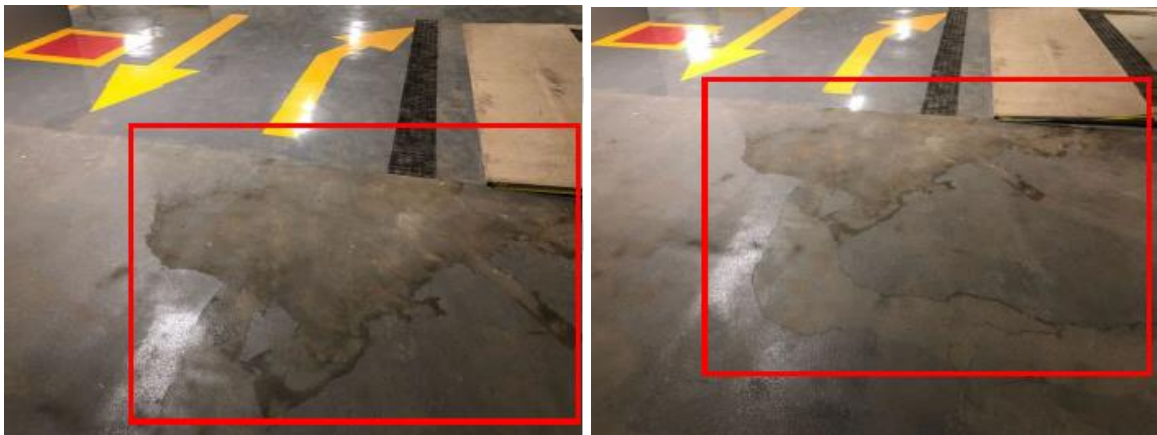
Também foram identificados manchas e desgaste do piso no segundo subsolo, conforme Fotografia 21.

Fotografia 21 - Falhas e desgaste no piso do 2º SS

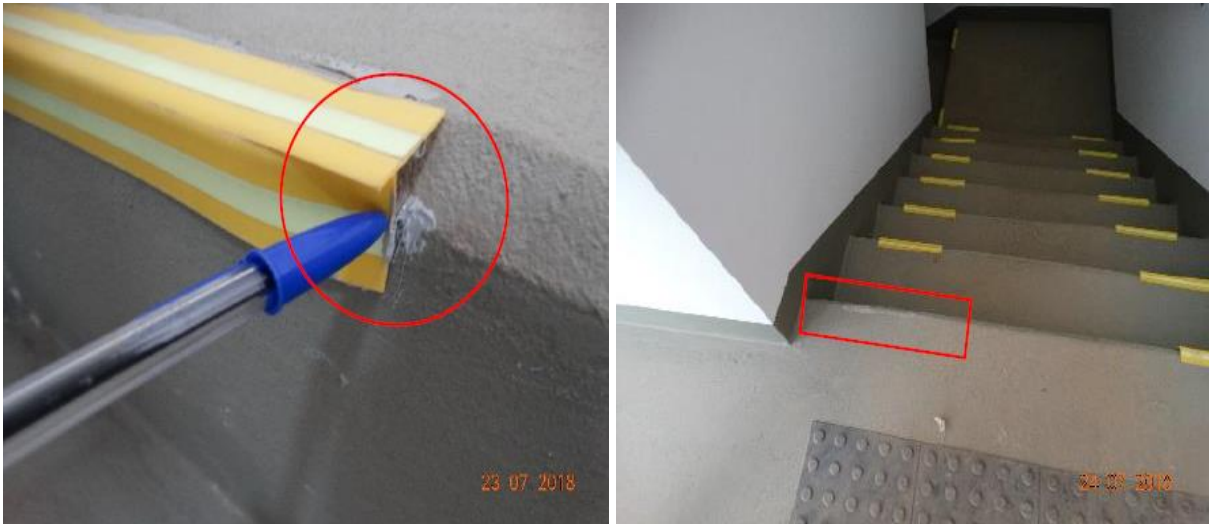
Fotografia 23 - Anomalias nas cantoneiras de plástico aplicadas nos degraus

Diante disso, recomenda-se à construtora que as cantoneiras instaladas nos degraus das escadas de emergência sejam removidas e substituídas por fitas antiderrapantes ou outra técnica de eficiência equivalente.

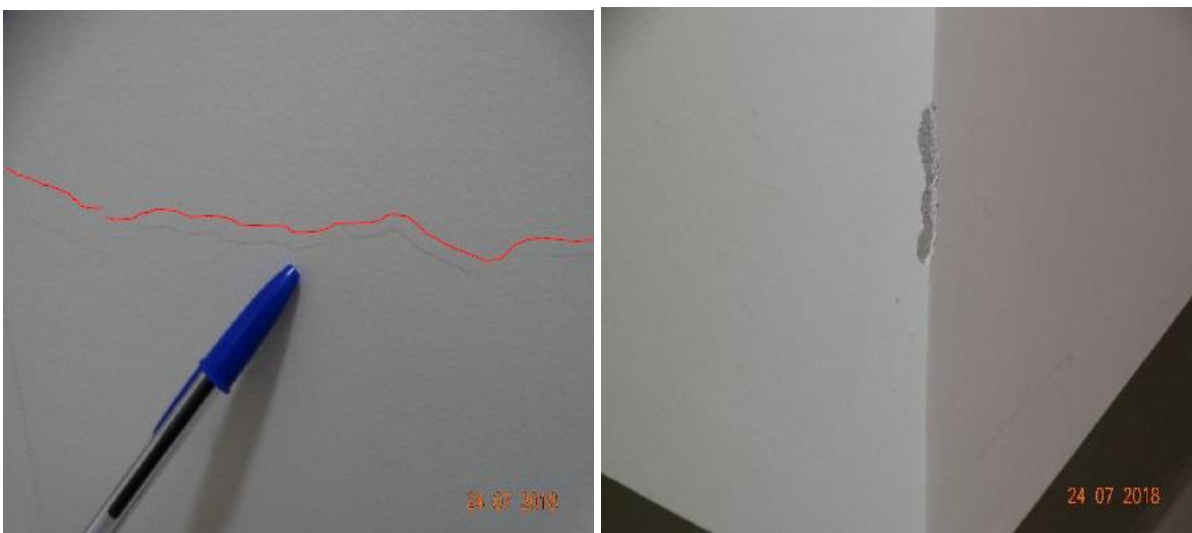
Em relação às paredes das caixas de escadas, verificou-se que atendiam aos requisitos constantes no item 4.7.4 da NBR 9077:2001, pois o acabamento das paredes das caixas de escada é em pintura lisa; não há objetos depositados irregularmente nos lances de escadas; e nem há aberturas. Contudo, foi possível verificar uma fissura na pintura da parede no lance de escadas entre o 1º Pavimento e o Térreo da Junta D, e uma falha no revestimento da parede no patamar do 6º Pavimento Junta D, conforme Fotografia 25.

Fotografia 25 - Anomalias nas caixas de escadas: (a) fissura na pintura da parede; (b) falha no revestimento da parede

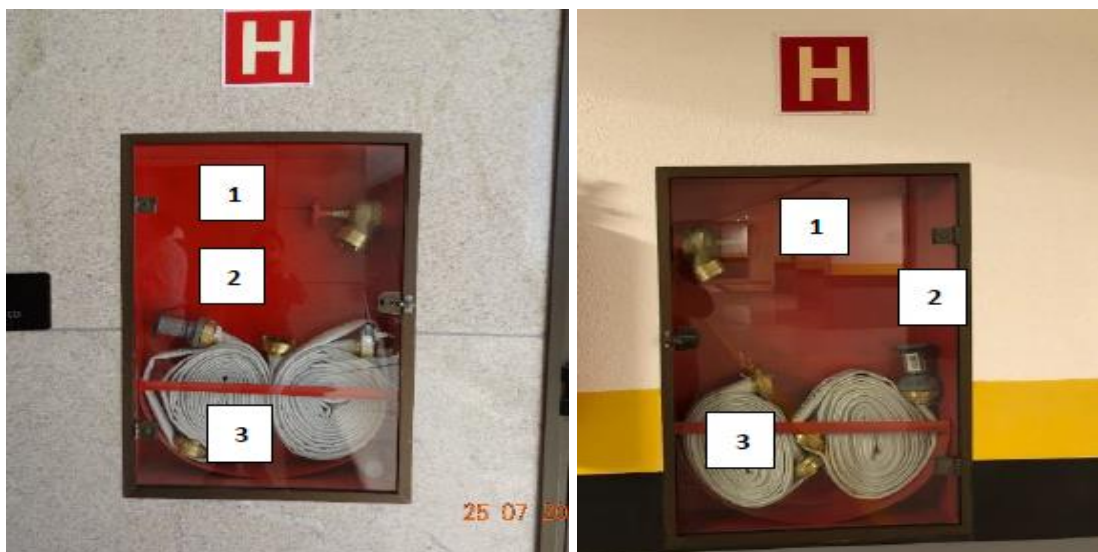
No que diz respeito aos abrigos destinados aos hidrantes de incêndio, identificou-se uma incompatibilidade com as especificações previstas no projeto de instalações de incêndio. No projeto consta que os abrigos seriam dotados de porta metálica na cor vermelha, contudo, como se pôde perceber nas fotografias, os abrigos estão dotados de porta de vidro transparente (Fotografia 26).

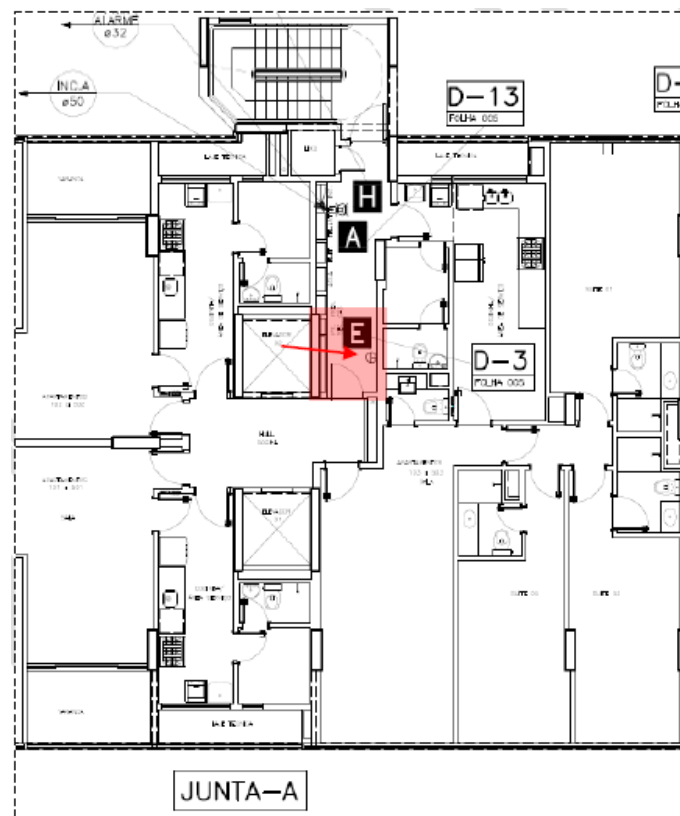
Em relação aos requisitos previstos na NBR 12693:2013, todos os extintores estão instalados nos locais designados previstos no projeto de incêndio. Apesar disso, nos pavimentos tipo da Junta A (1º ao 5º), o extintor está instalado no corredor de acesso do hall social ao hall de serviço próximo à porta de vidro, conforme Figura 12.

Figura 12 - Extintor instalado no corredor de acesso dos halls próximo à porta de vidro

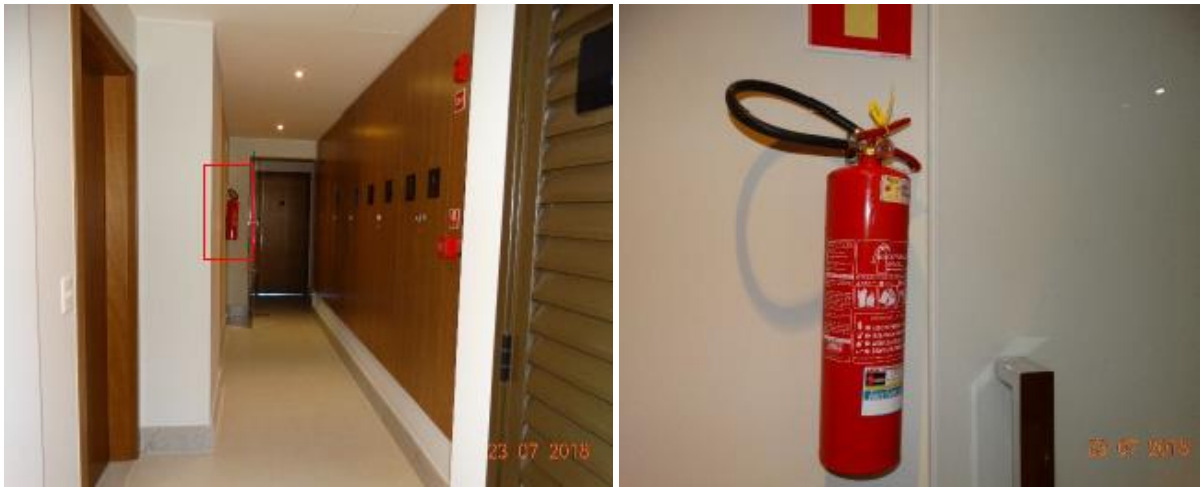
É possível visualizar na Fotografia 28 que, quando a porta de vidro está aberta e assente à parede, o extintor tem pouca visibilidade, principalmente caso o indivíduo acesse o corredor com urgência e rapidez em direção à saída de emergência.

Fotografia 28 -Extintor instalado próximo à porta de vidro na Junta A.

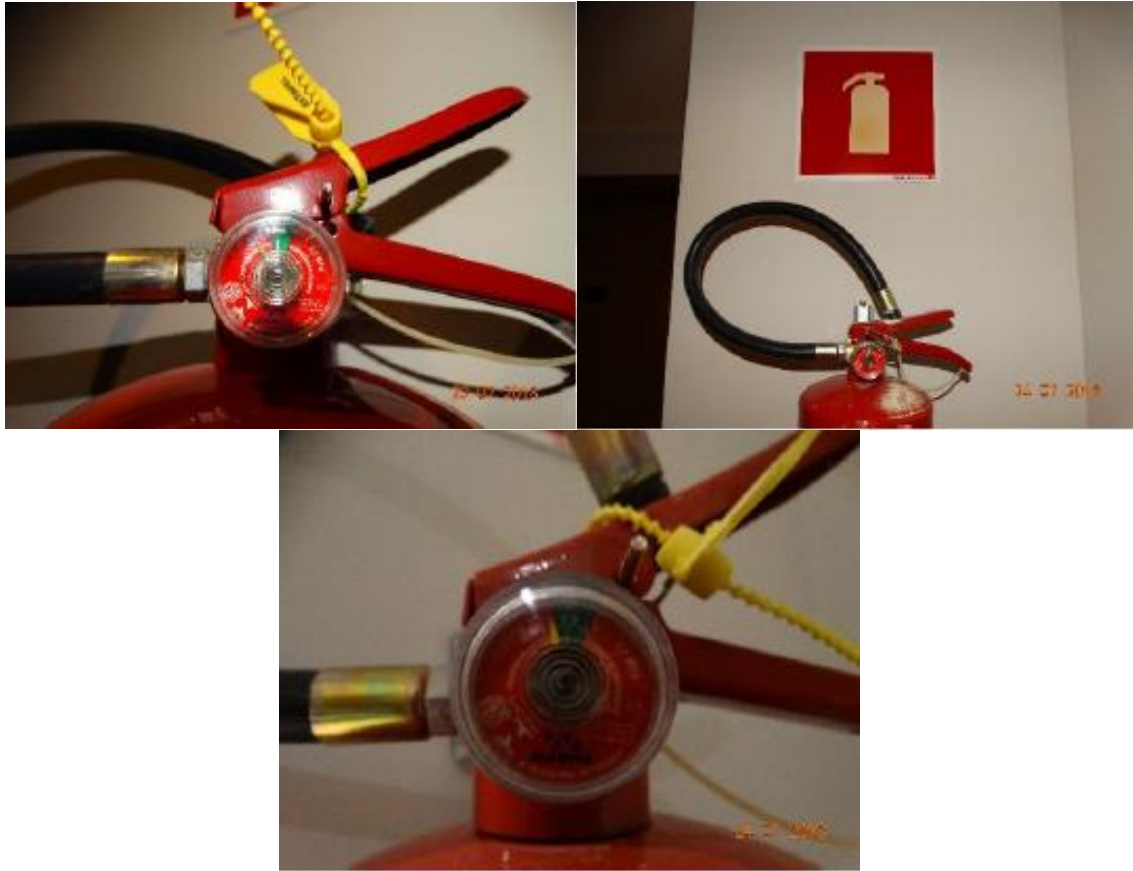
Em relação aos requisitos previstos na NT 03/2015 do CBM/DF, os extintores foram inspecionados a respeito do lacre, pressão adequada e validade de carga. Os extintores estão devidamente lacrados, possuem selo de conformidade do Inmetro e estão com prazo de validade da carga regular até 01/2019. Somente os extintores instalados nos locais listados a seguir (Fotografia 31) foram identificados com pressão de operação baixa (despressurizado).

Fotografia 31 - Extintores identificados com pressão de operação baixa (despressurização): (a) 4º Pavimento Junta A; (b) 6º Pavimento Junta C; (c) 1º Pavimento da Junta D.

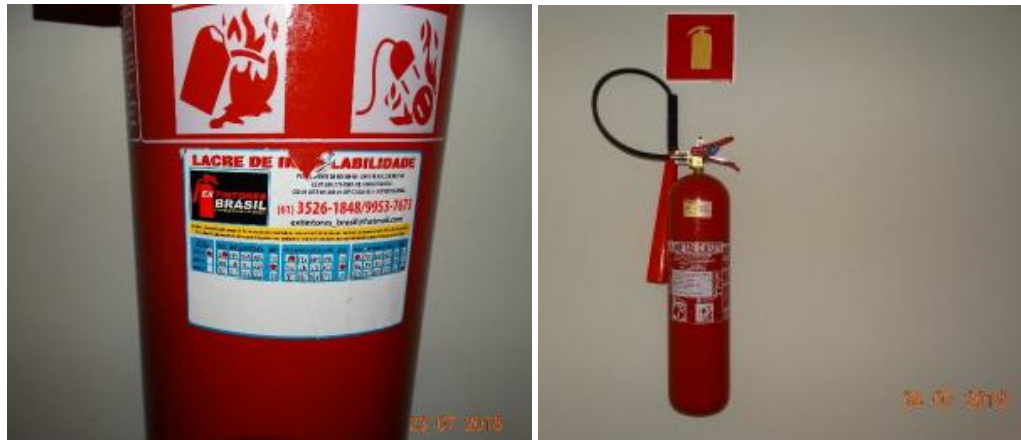
Com relação à etiqueta do lacre de inviolabilidade, nos extintores listados a seguir, conforme a localização, foram identificadas as seguintes anomalias:

Fotografia 32 - Anomalias referentes às etiquetas de lacre de inviolabilidade dos extintores: (a) lacre violado no extintor do hall de serviço do térreo Junta B; (b) inexistência do lacre no extintor do hall de serviço do térreo Junta C

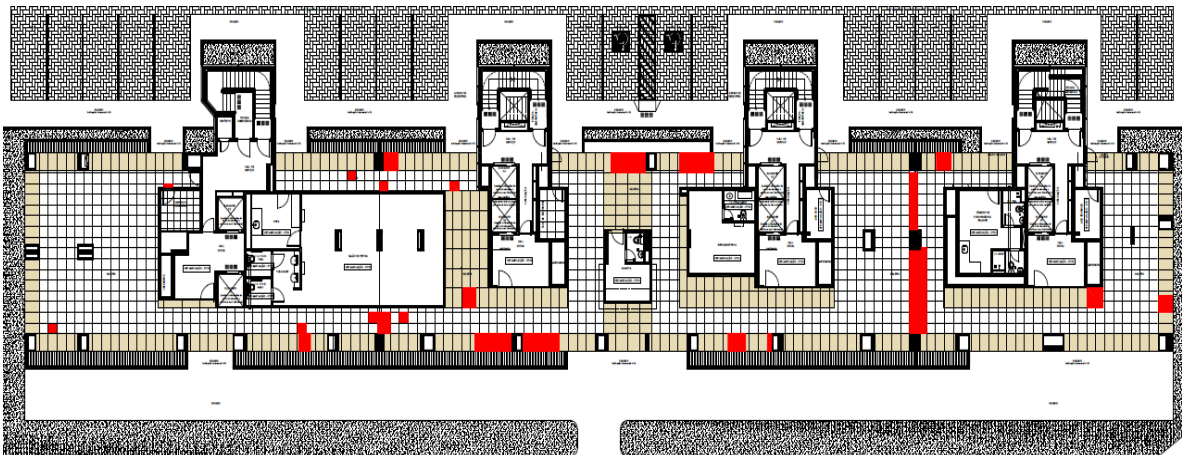
Figura 13 - Peças detectadas com som cavo/oco a partir do ensaio de percussão no pilotis

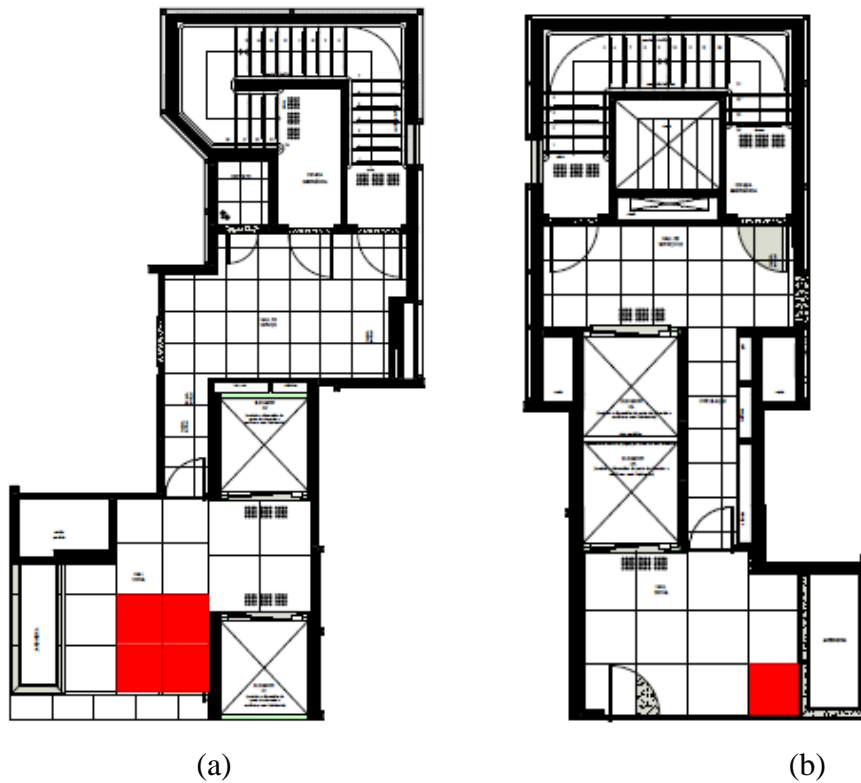
Figura 14 - Peças detectadas com som cavo/oco a partir do ensaio de percussão: (a) Hall social junta A; (b) Hall social junta C

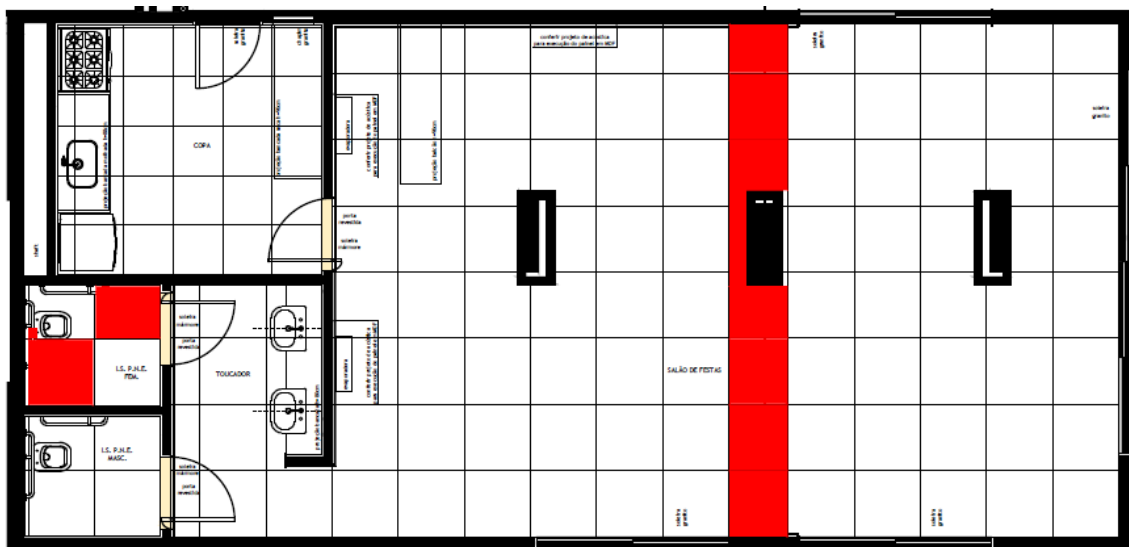
Figura 15- Peças detectadas com som cavo/oco a partir do ensaio de percussão no salão de festas

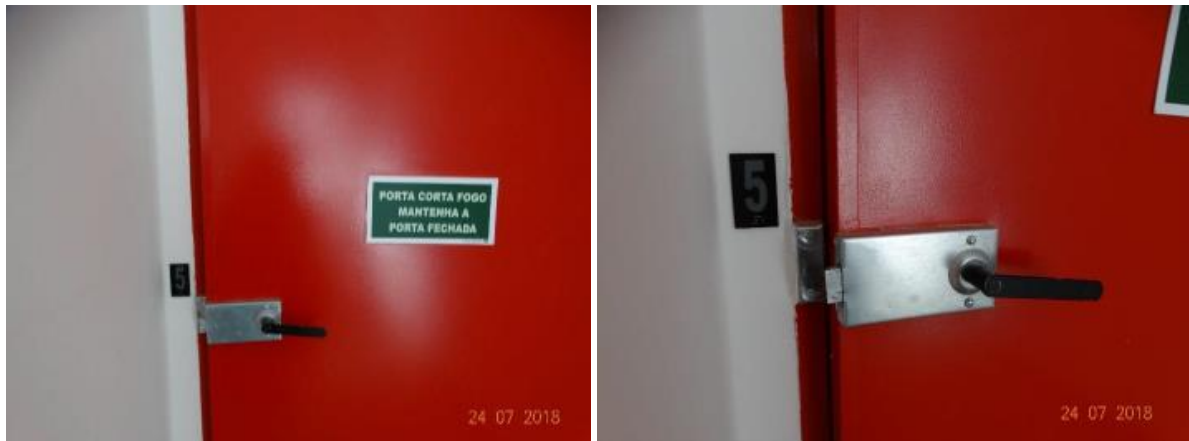
Fotografia 36 - Dispositivo de fechamento automático da porta corta-fogo com defeito (5º Pavimento Junta D)

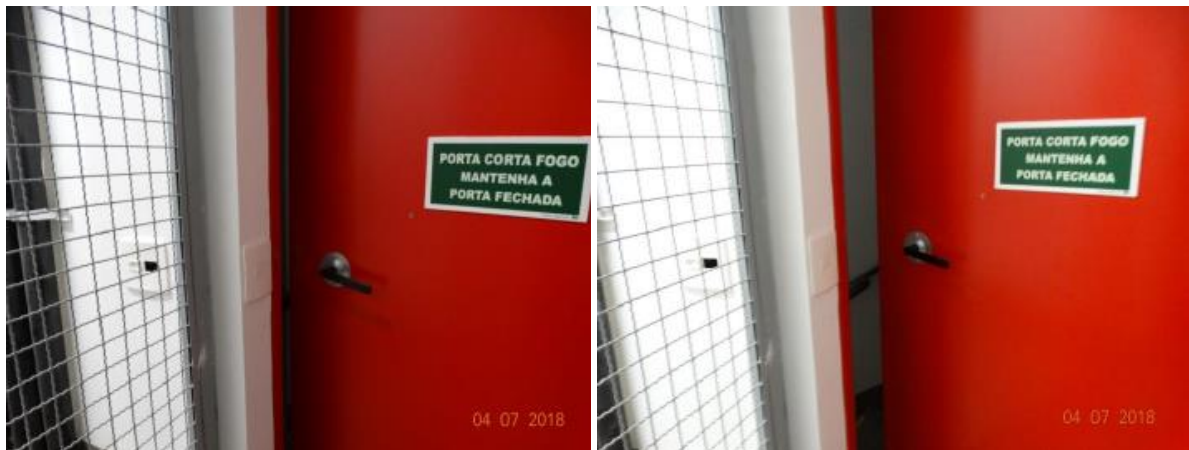
Fotografia 37 - Dispositivo de fechamento automático da porta corta-fogo da casa de máquinas da Junta A com defeito
