Centro Universitário de Brasília - UNICEUB
Faculdade de Tecnologia e Ciências Sociais Aplicadas - FATECS
Curso: Engenharia Civil

**INSPEÇÃO TERMOGRÁFICA DE PATOLOGIAS EM ESTRUTURAS:
ESTUDO DE CASO
PONTES DE CONCRETO ARMADO**

5 ESTUDO DE CASO: PONTE DO BRAGHETO

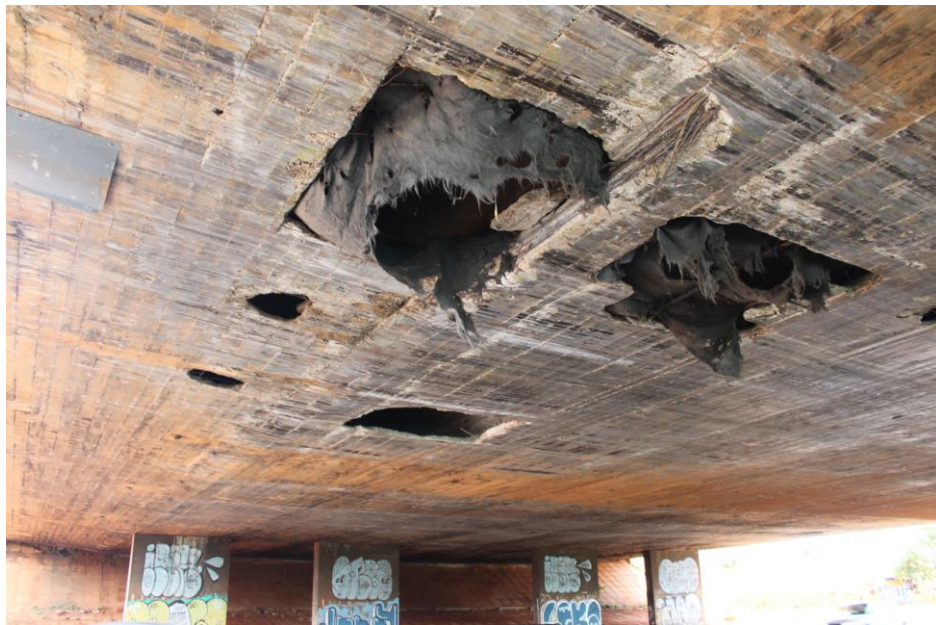
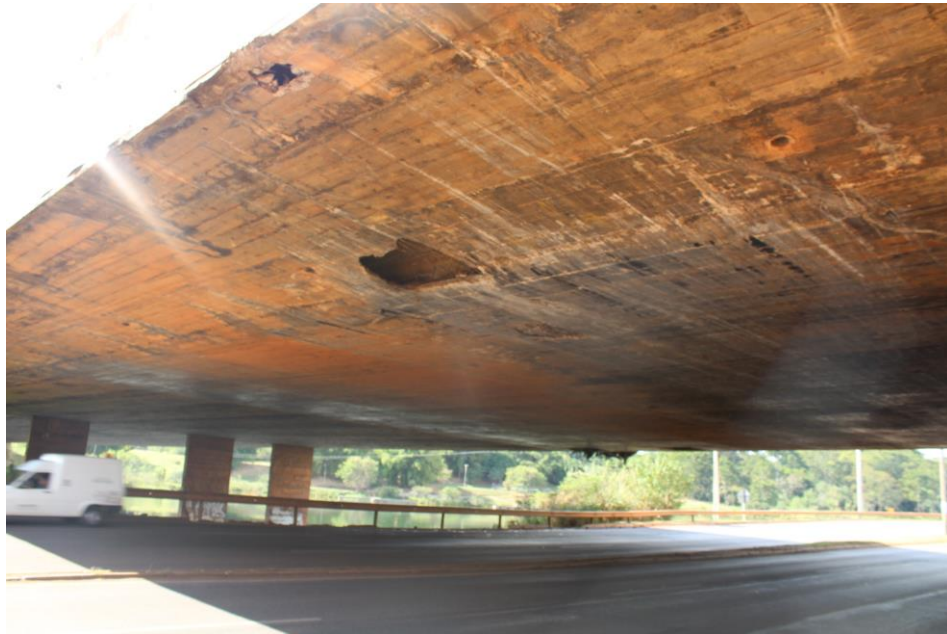
Apesar do volume de carros que circula ali diariamente, a Ponte do Bragueto é conhecida pelas críticas condições que apresenta. Além das manifestações patológicas observadas na estrutura, ainda existem registros de acidentes que causaram danos à estrutura e que não foram reparados ou corrigidos. As Figuras 13 e 14 mostram problemas evidentes na estrutura da ponte.

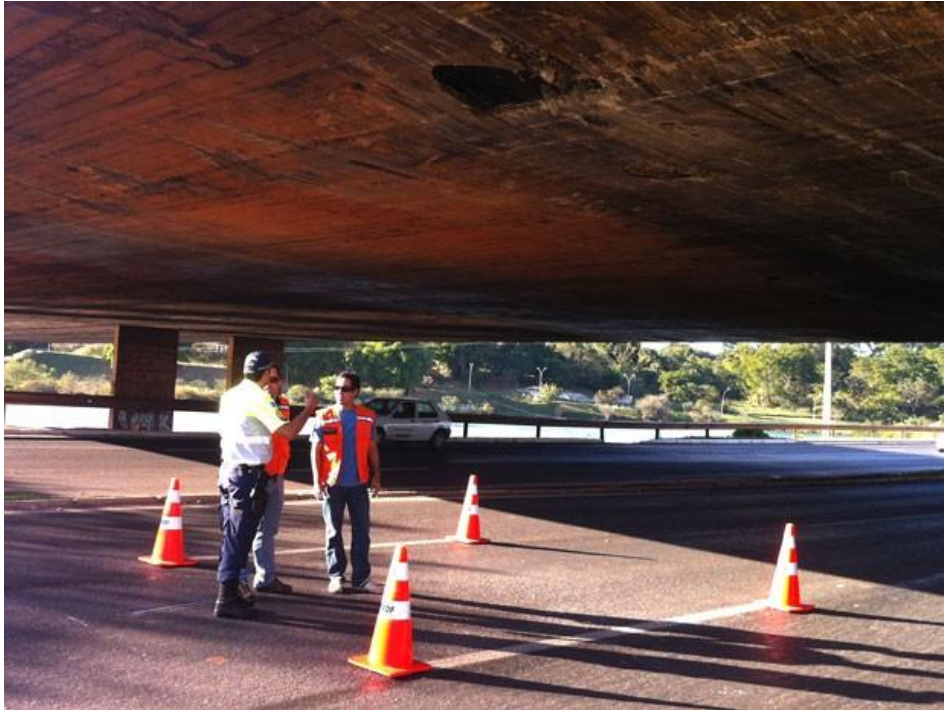
FIGURA 15 – Técnicos da Defesa Civil vistoriam buraco aberto sob a laje da Ponte do Bragueto

As Figuras 15 e 16 mostram os resultados de dois impactos de caminhões, ocorridos em junho de 2013 e janeiro de 2014. Nos dois incidentes, caminhões que possuíam mais de quatro metros de altura, ficaram presos embaixo da ponte e causaram danos à estrutura inferior da laje. Posteriormente, houveram outros incidentes com veículos que ultrapassavam a altura limite da ponte.

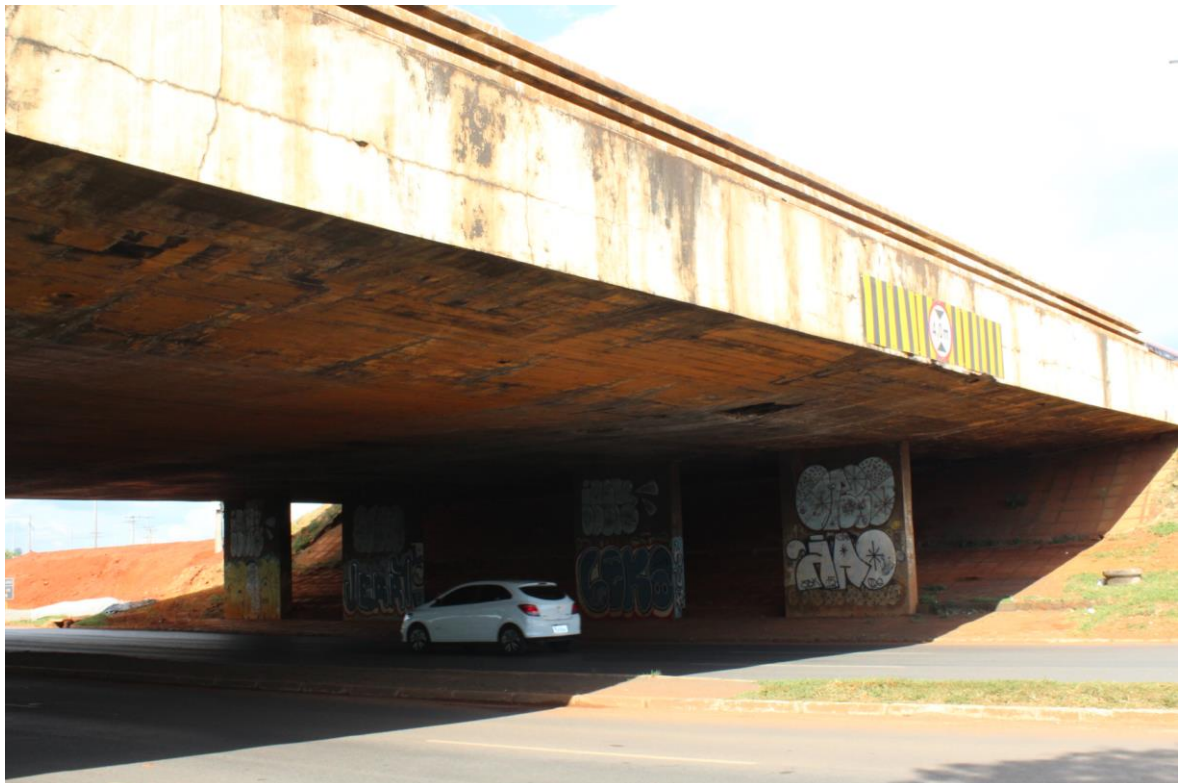
FIGURA 17 – Fachada Sul da Ponte do Bragueto

As vigas laterais da fachada (Figura 17) apresentam manchas escuras, que aparecem em toda a ponte, e predominam a presença de fissuras.

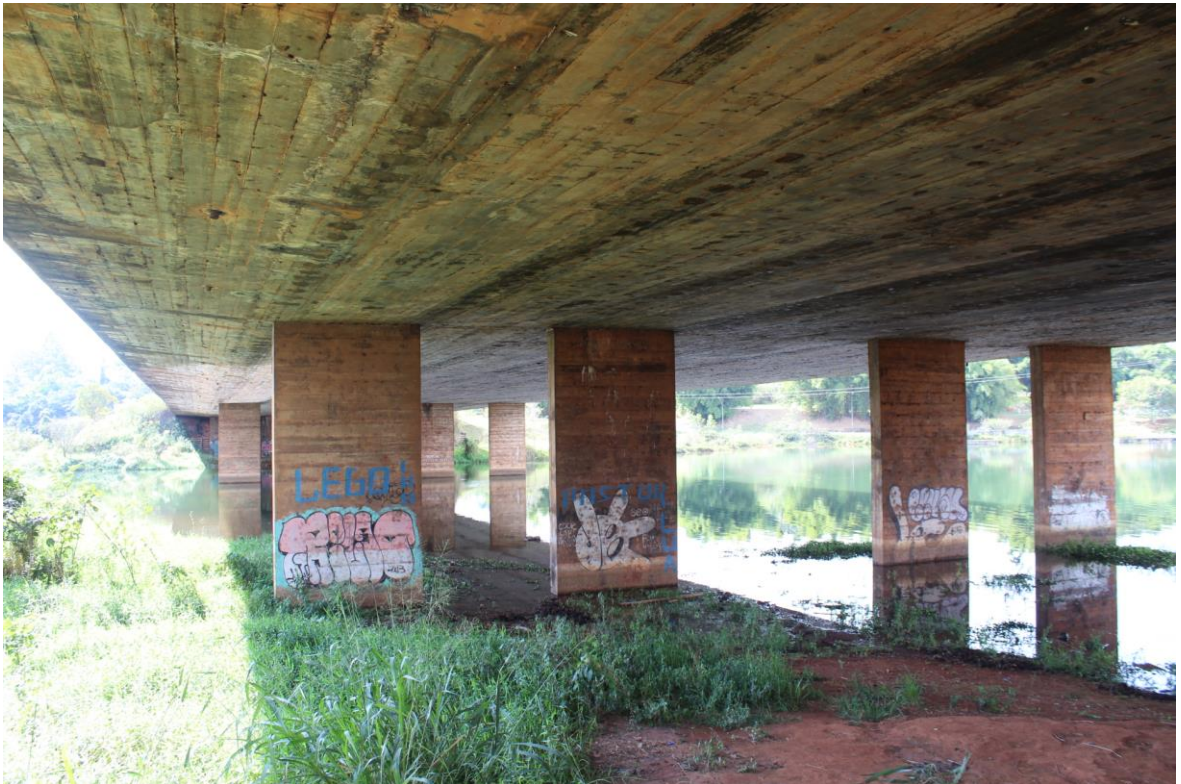
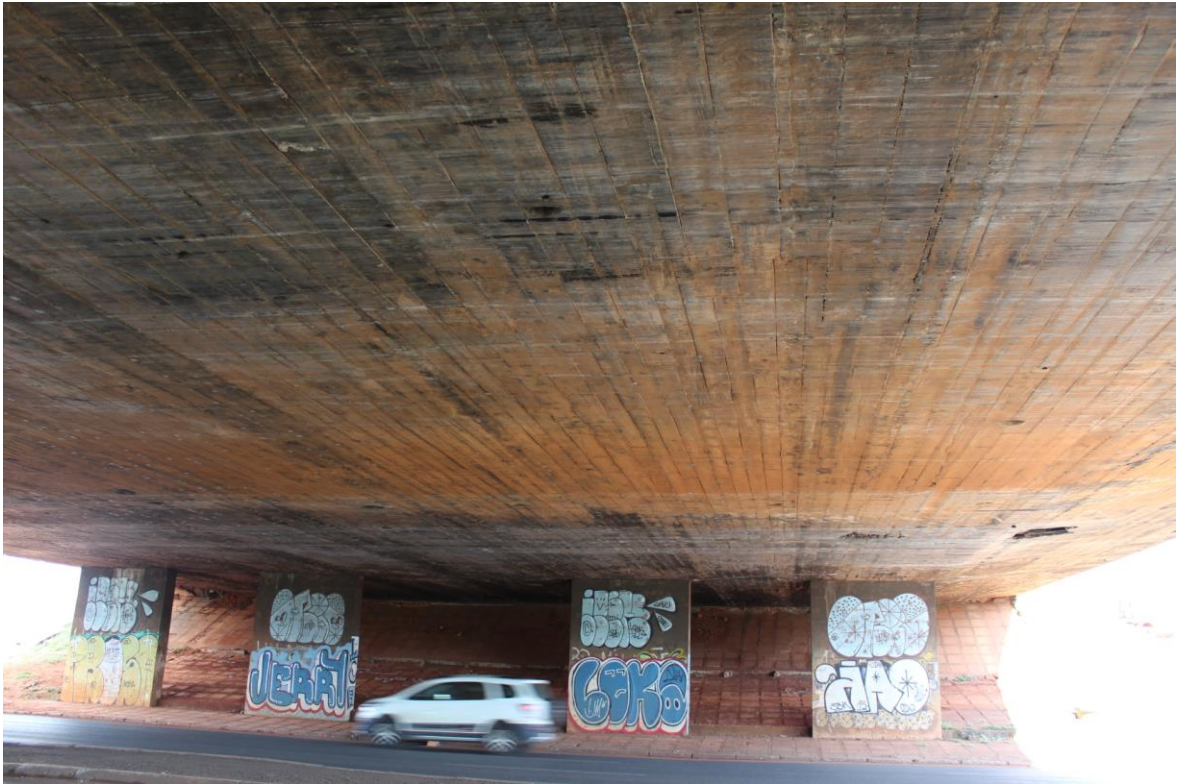
As Figuras 18 e 19 mostram os pilares da ponte apresentam pequenos danos, manchas escuras e exposição da armadura.

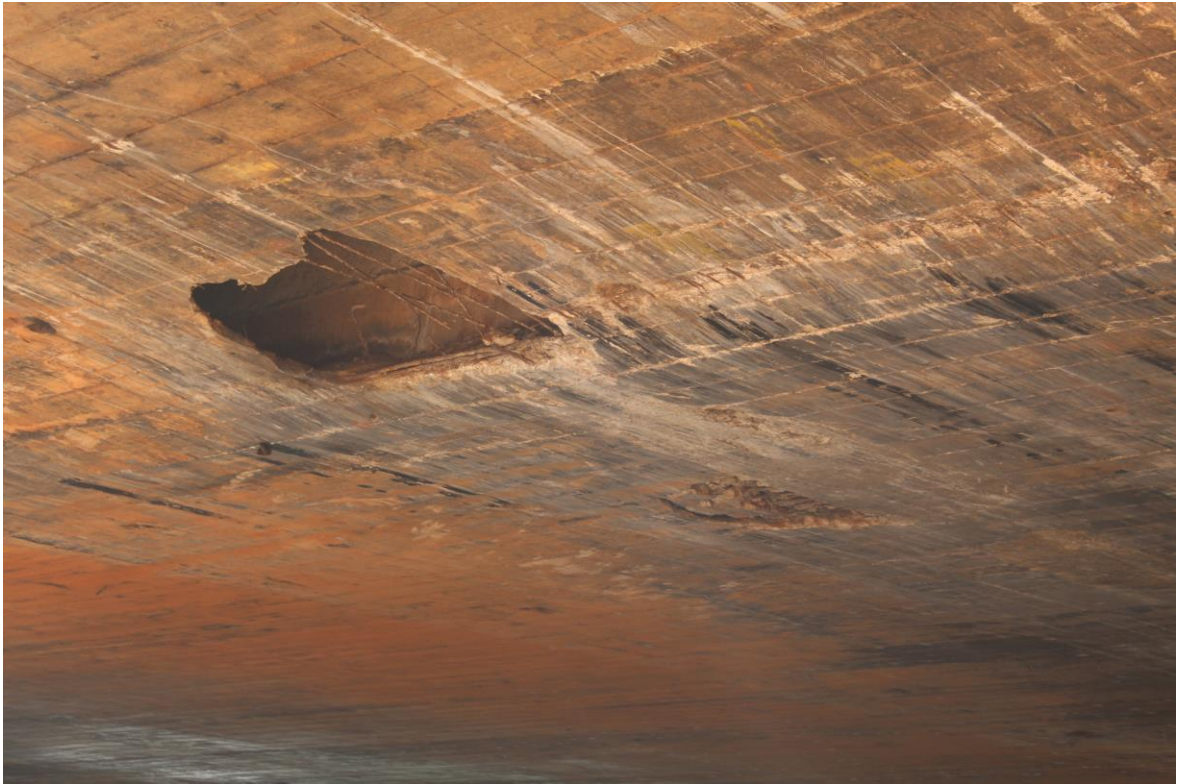
FIGURA 20 – Dano na parte inferior da laje

As Figuras 20 e 21 mostram que a parte inferior da superestrutura da ponte apresenta vários danos, deslocamento do concreto, manchas escuras e exposição da armadura.

As Figuras 20 e 21 ilustram os danos causados pelos acidentes com caminhões citados no estudo de caso.

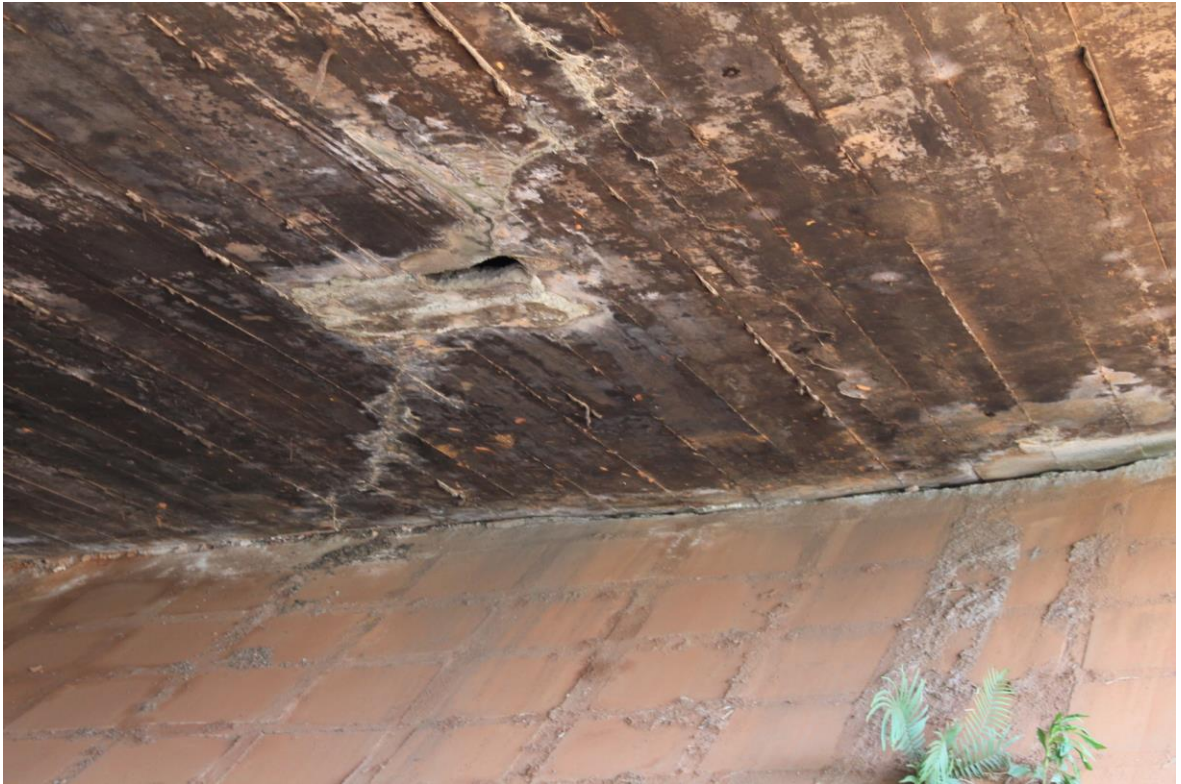
A Figura 22 mostra que os encontros da ponte apresentam danos e deslocamento do concreto.

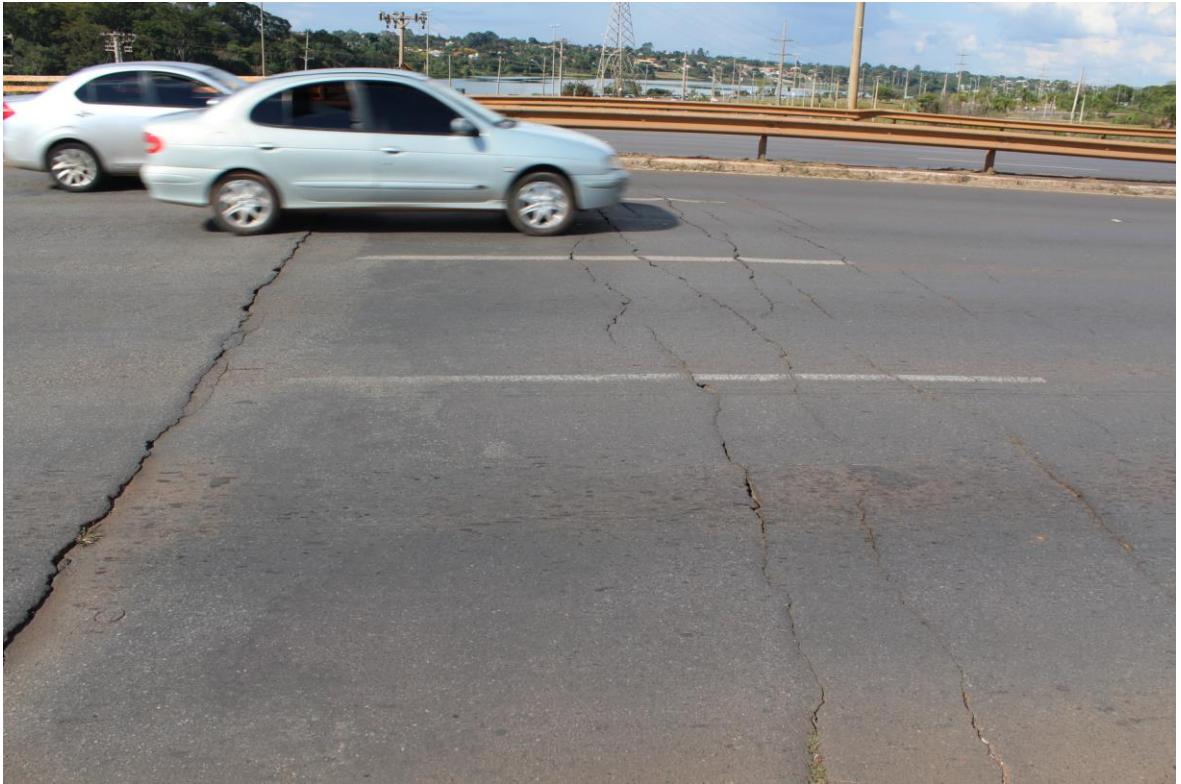
FIGURA 23 – Fissuras no pavimento

A Figura 23 mostra que a pista da ponte apresenta muitas fissuras com aberturas bem extensas ao longo de toda sua extensão, que podem ter acontecido pela falta da laje de transição do aterro para a superestrutura.

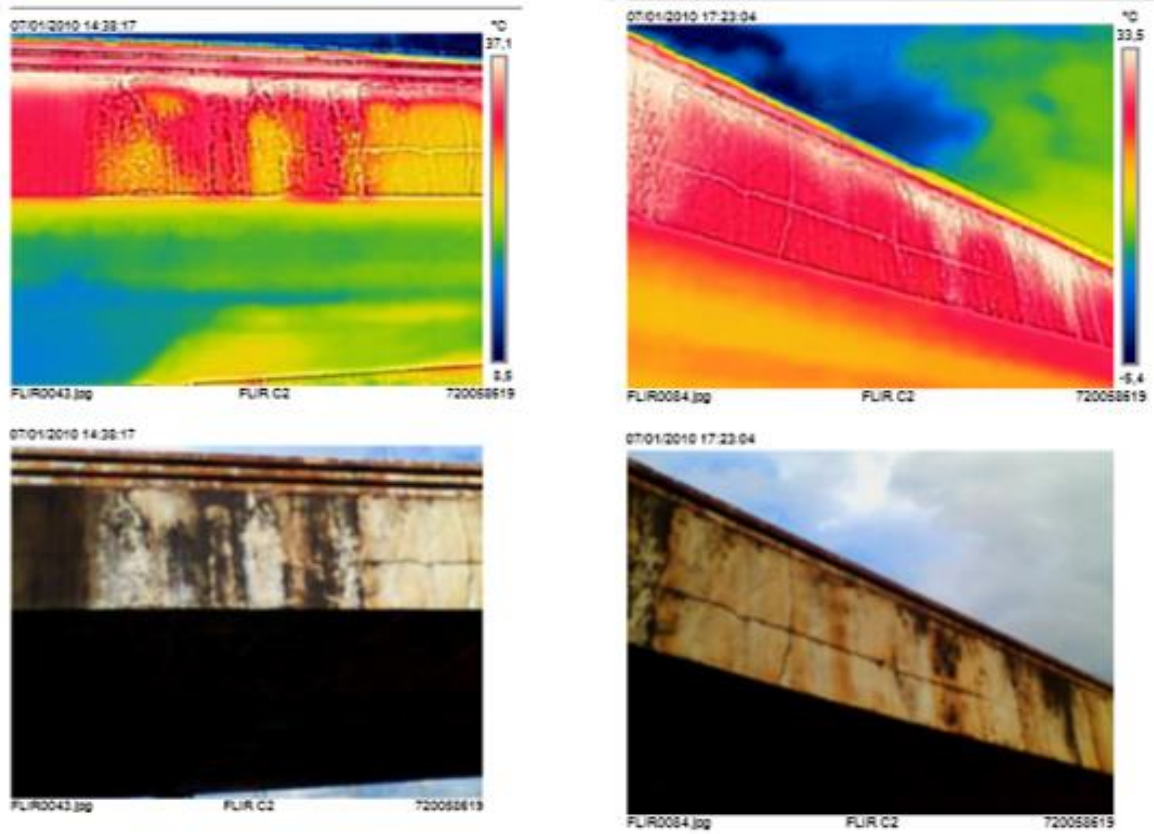
- FIGURA 24 – Fachada em dois horários diferentes

Na Figura 24, do lado direito está a imagem tirada no final da tarde e do lado esquerdo a imagem tirada no começo da tarde. É possível observar que a termografia evidenciou uma diferença de temperatura entre os pontos que apresentam patologias como infiltração e manchas na estrutura, no qual os pontos com fissura e presença de água, apresentam temperatura mais elevada.

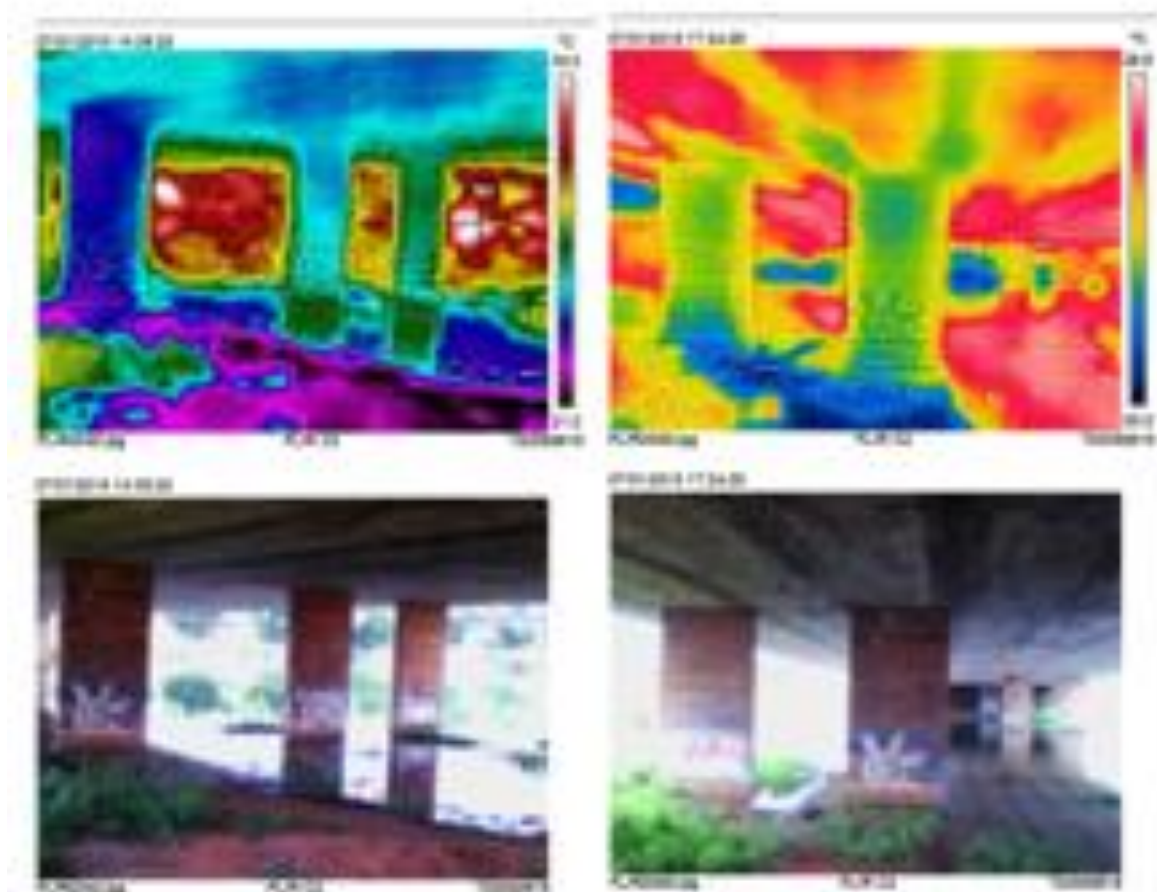
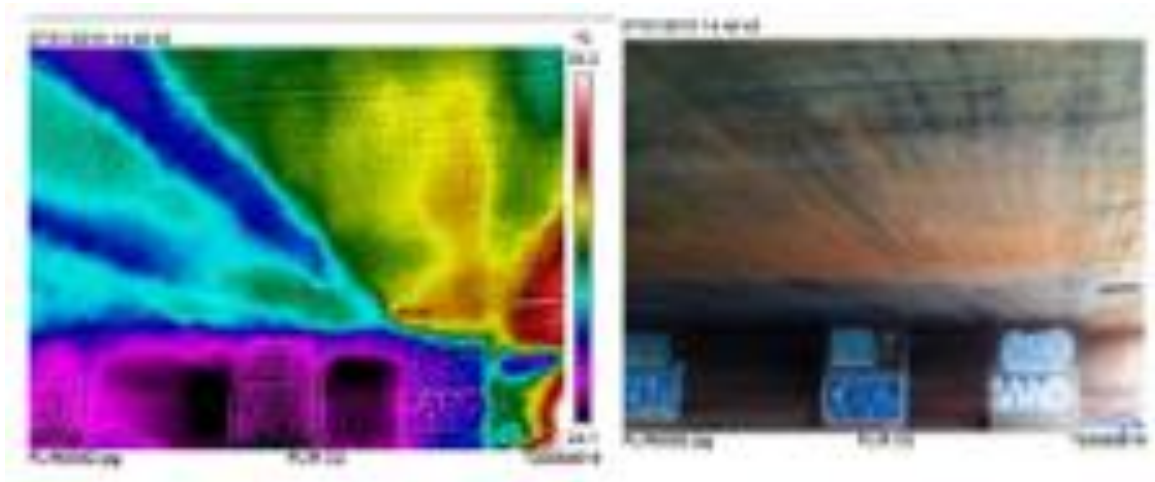
submetida a carregamentos ao longo do dia, os pilares apresentaram variações significativas aumento de temperatura, no horário referente ao início da tarde, mas mesmos apresentaram variações de temperatura mais homogênea.

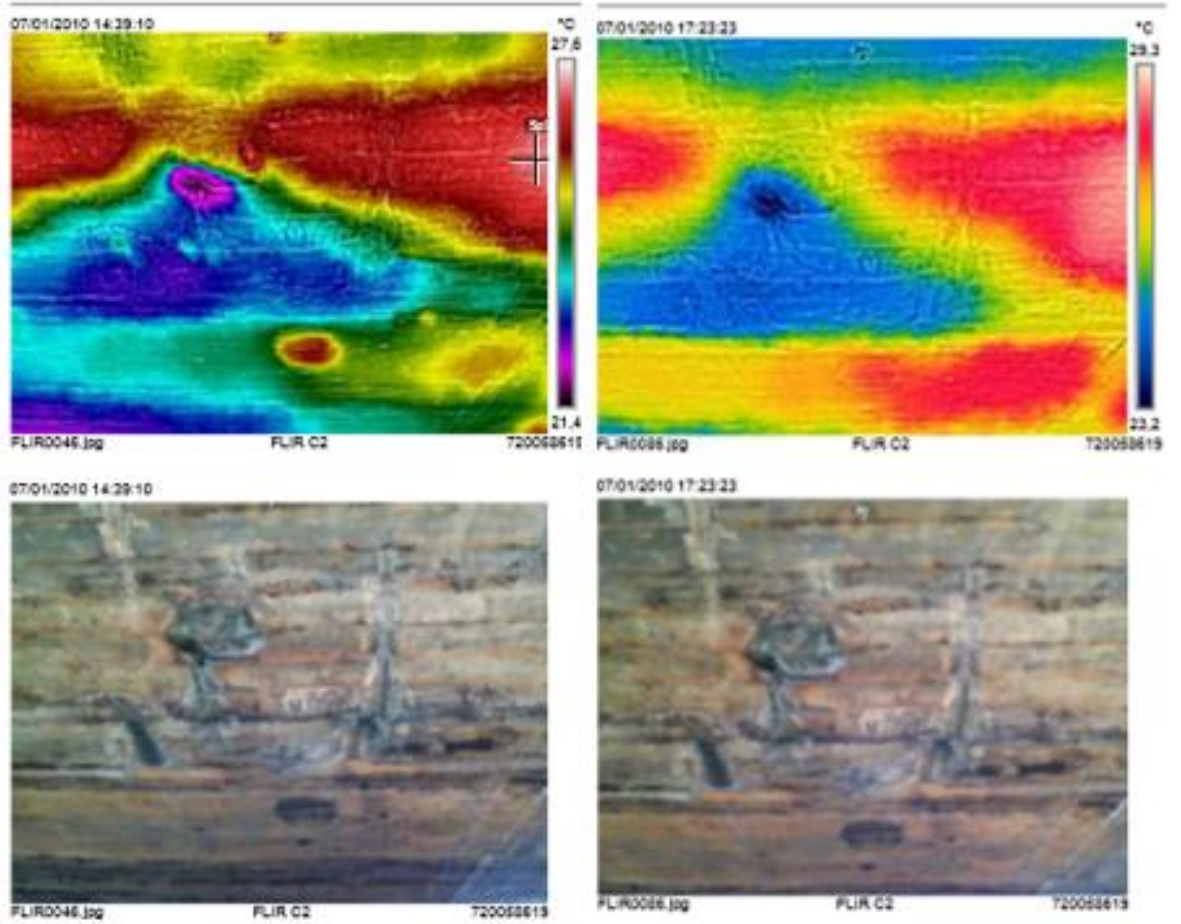
FIGURA 28 – Parte inferior da laje

Na Figura 28 podemos observar nos dois horários uma faixa que está em temperatura mais alta. Há também armaduras expostas que apresentam temperatura mais baixa e um dano na laje que é o ponto mais frio da imagem, por isso, podemos concluir que nesse ponto está havendo fluxo de ar, da parte interna para a parte externa da ponte.

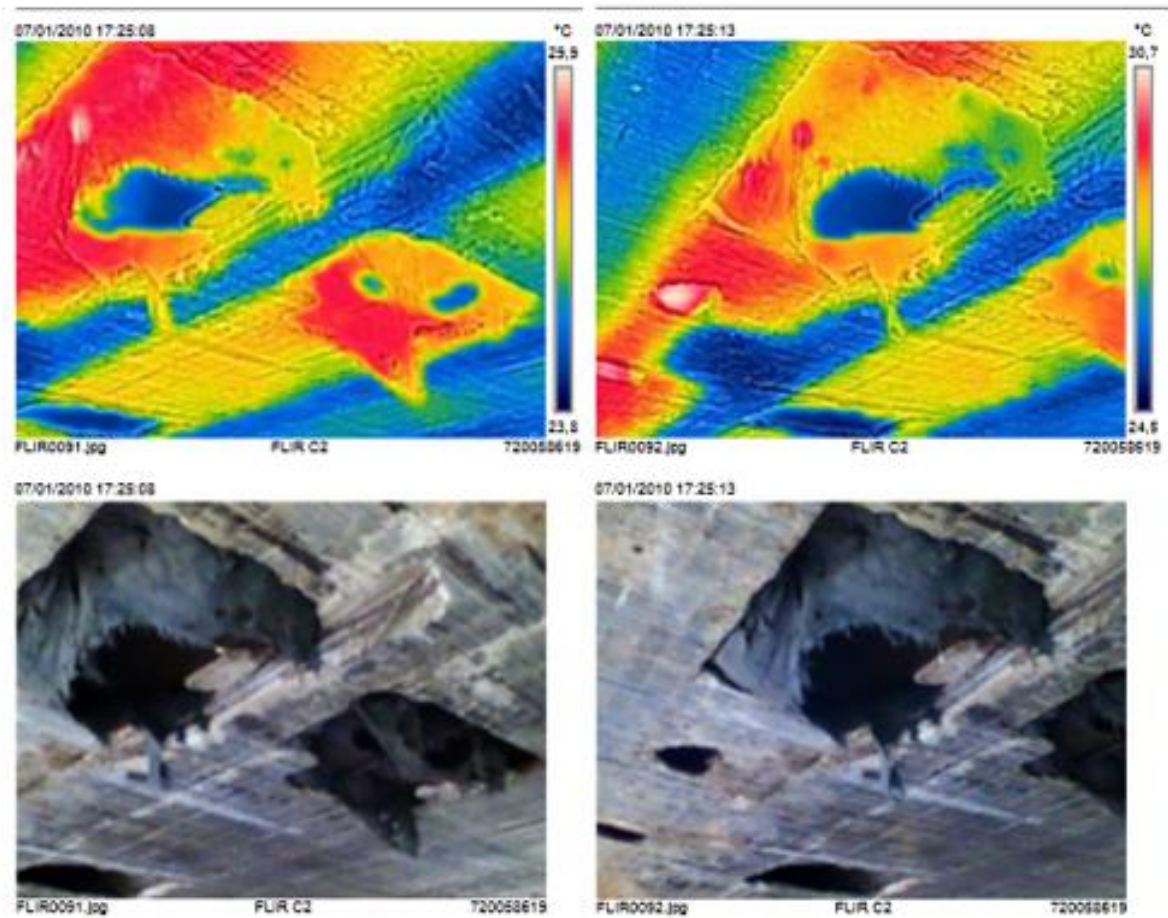
FIGURA 29 – Danos na parte inferior da laje

A Figura 29 ilustra o maior dano da Ponte, que independentemente dos horários apresenta altas temperaturas no geotêxtil pendurado e o ponto com menos calor é no centro do buraco, onde existe fluxo de ar.
