Centro Universitário de Brasília - UNICEUB  
Faculdade de Tecnologia e Ciências Sociais Aplicadas - FATECS  
Curso de Engenharia Civil

**ANÁLISE DE MANIFESTAÇÕES PATOLÓGICAS NO TANQUE DE  
APLICAÇÃO DE PRODUTOS QUÍMICOS (TAPQ) DA ETA RIO  
DESCOBERTO - BRASÍLIA/DF**

Brasília, 02 de julho de 2018.

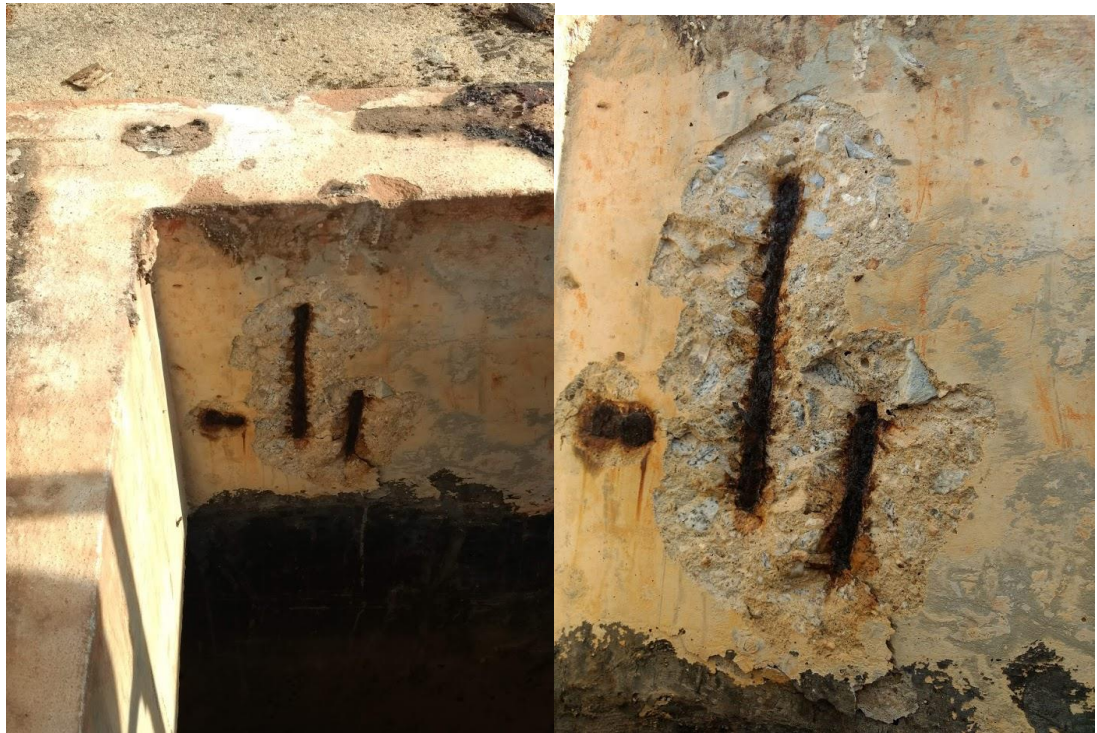
Figura 12 - Corrosão de Armadura

Na abertura de acesso ao tanque foi observada uma intensa corrosão nas armaduras exposta com perda acentuada de seção. Nessa região, o revestimento observado foi de apenas 2 cm, que é considerado pouco para um reservatório (a norma 6118/2014 aconselha o revestimento para ambientes quimicamente agressivos de 4,5 cm.) , conforme apresenta a Figura 12.

Sugere-se o tratamento das barras de aço de maneira a retirar os produtos de corrosão com jateamento abrasivo. Ao final do jateamento, devem-se verificar os pontos que apresentam perda de seção superior a 20% de seu diâmetro original é

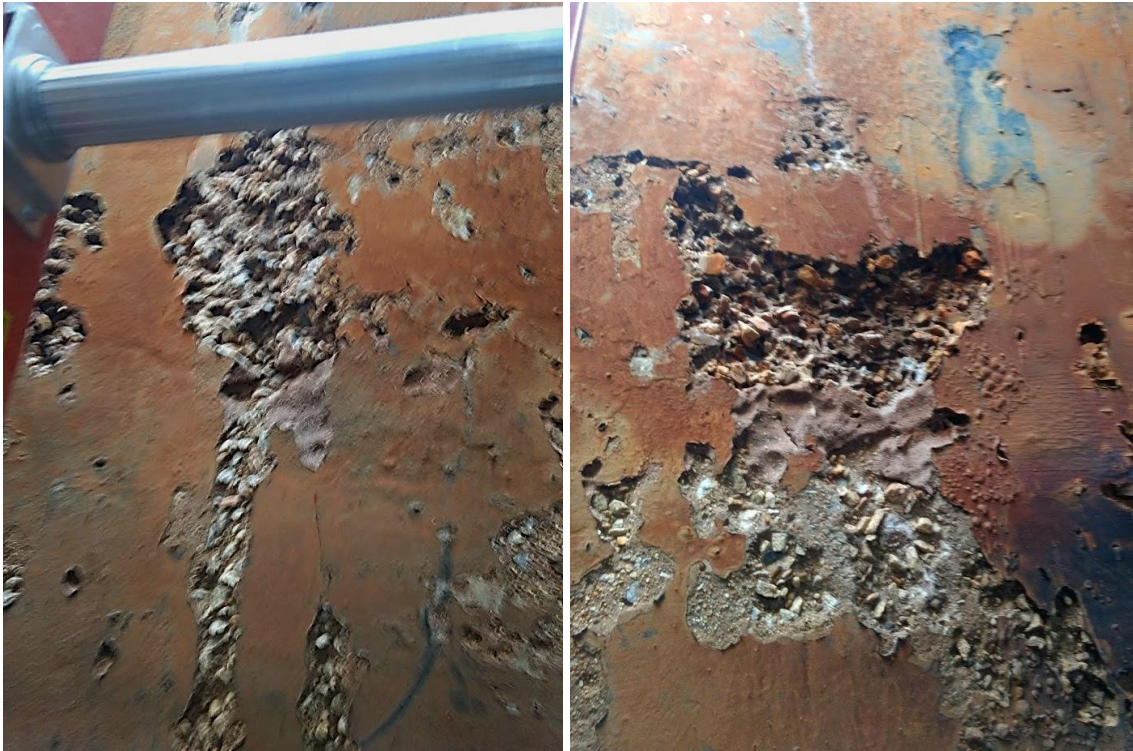
Figura 13 - Desagregação do concreto

Próximo da entrada de acesso ao tanque, existem vários pontos de desagregação do concreto, entretanto, pelo fato de o cobrimento ser de 4 cm nessa região, ainda não há exposição das armaduras nesses locais, conforme mostra a Figura 13.

Recomenda-se realizar a escarificação da região de reparo do concreto, de forma a remover todo o material solto e segregado e realizar o preenchimento do local de forma a garantir a aderência com o concreto antigo.

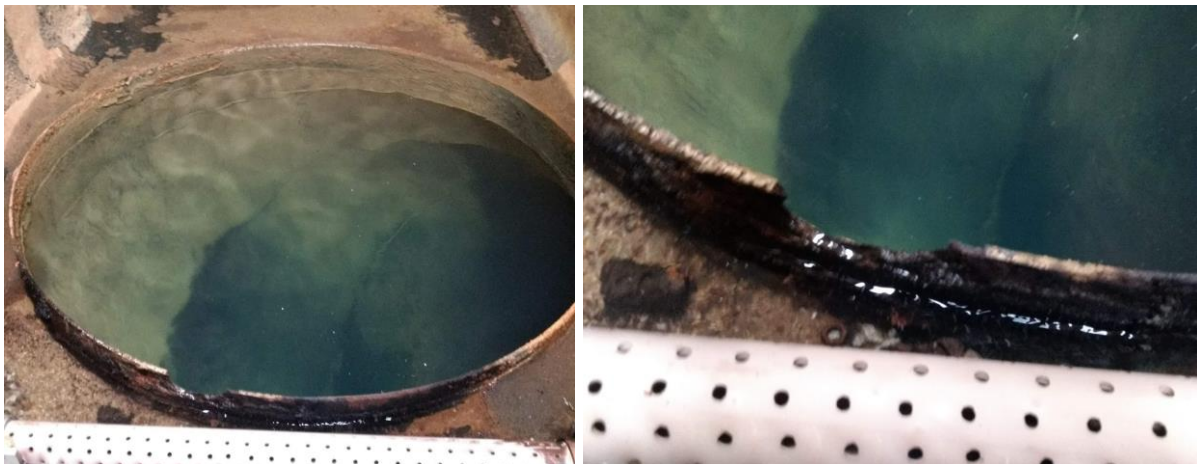
Figura 14 - Corrosão na borda da adutora

Foi observada uma intensa corrosão na borda da adutora mais próxima do lançamento do cloro. Nessa região a ferragem recebe diretamente uma grande quantidade de cloro, provocando a corrosão, conforme mostra a Figura 14.

Como a borda mais próxima da aplicação do cloro encontra-se corroída, sugere-se o revestimento da borda da adutora com material resistente ao cloro, evitando assim a corrosão nesse local.

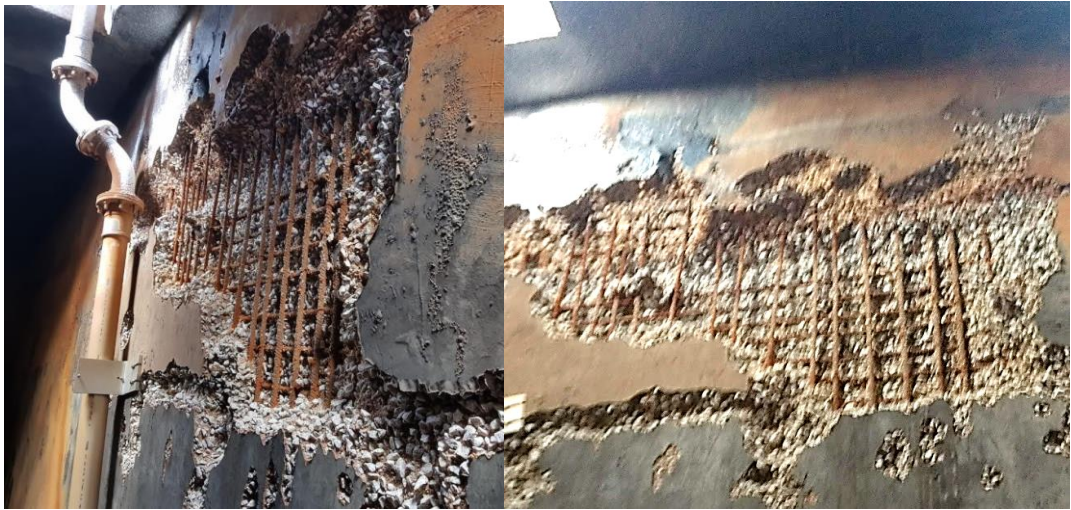
**Figura 15 - Desagregação do concreto**

Proximo à tubulação do cloro, foi identificado uma grande desagregação do concreto com a exposição completa das ferragens. Na região mais afastada da tubulação, pode-se observar que a ferragem encontra-se em um processo inicial de corrosão. Já na região mais proxima da tubulação, a ferragem se apresenta em um estado avançado de corrosão gerando perda de seção, conforme mostra a Figura 15.

Com o vazamento do cloro da tubulação mostrado na Figura 16, houve uma grande concentração de cloro que se transformou em um ácido clorídrico, esse ácido pode ser visto na Figura 17 onde apresenta manchas brancas, em consequência desse ácido, houve uma grande desagregação no concreto. A exposição direta da ferragem com o cloro propiciou a corrosão nas armaduras, causando perda de seção das ferragens mais próximas do vazamento e iniciando o processo de corrosão nas armaduras mais distantes, demonstrada na Figura 15.

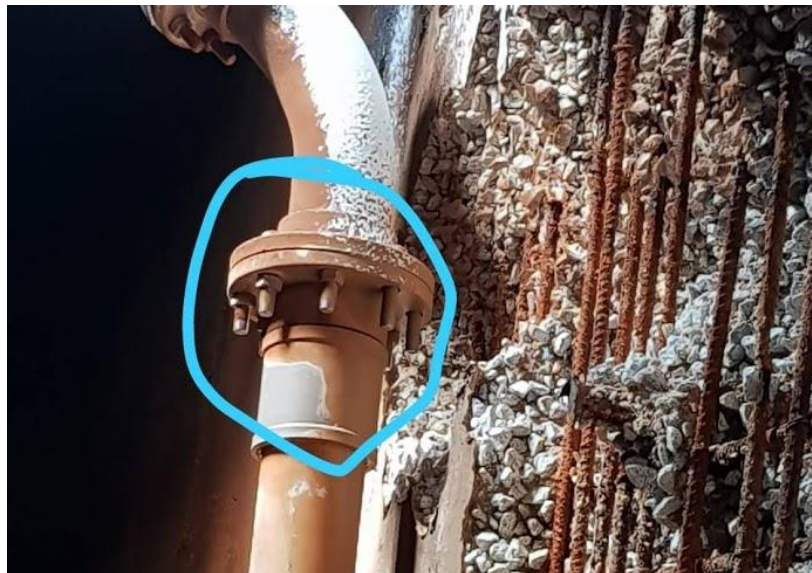
**Figura 16 - Parafuso da Tubulação sem porca**

É possível observar na Figura 16, que alguns parafusos que fazem o ligamento da tubulação, estão sem porcas, dando a entender que o cloro gasoso está vazando nesse local.

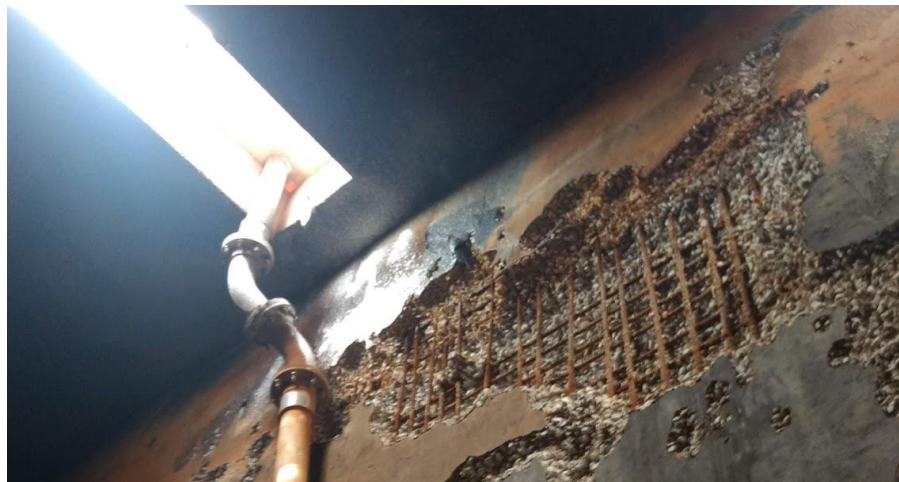
**Figura 17 - Manchas brancas, próximo ao duto de cloro.**

A Figura 17 apresenta manchas brancas, próximo à tubulação do cloro. Essas manchas estão localizadas ao lado do ligamento da tubulação que se encontra sem porca nos parafusos.

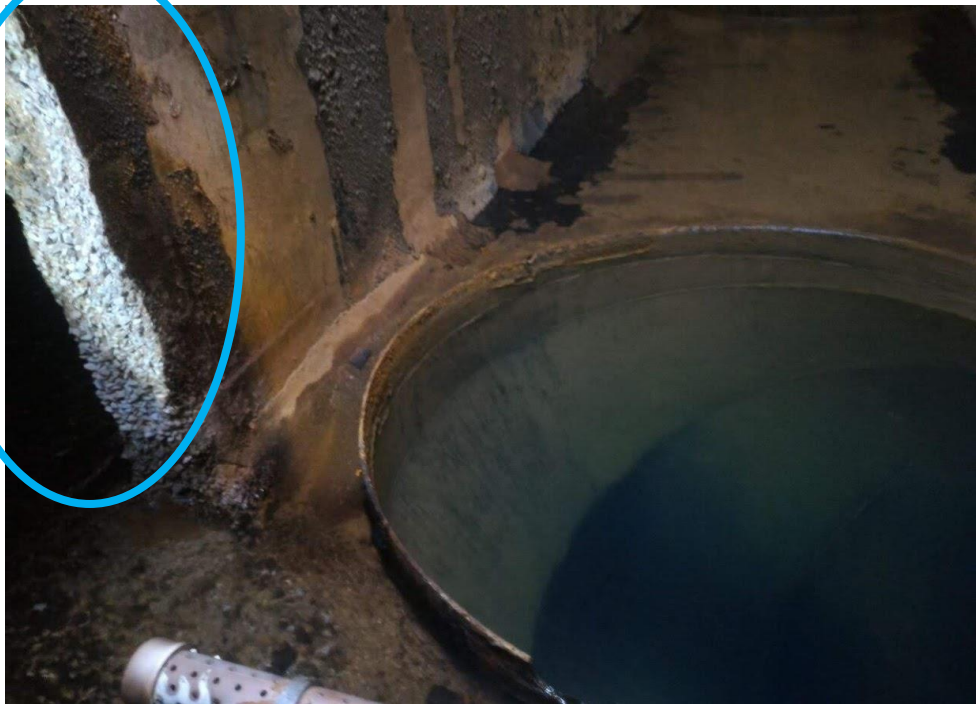
Figura 18 - Desagregação do concreto no canto da parede

Da mesma forma apresentado na Figura 17, a Figura 18 apresenta desagregação do concreto causado pelo vazamento do cloro. Essa desagregação encontra-se no canto da parede, onde recebe uma grande velocidade da água.

Como em alguns pontos a ferragem encontra-se exposta, recomenda-se escarificar toda a área segregada e realizar a limpeza das ferragens com o jateamento de areia ou com jateamento de água quente para remover o cloro que fica incrustado no aço, em seguida, realizar o complemento das ferragens que se encontra com seção inferior a 20% (conforme NBR6118 e NBR 7480), e executar o preenchimento do concreto de forma a garantir a aderência.

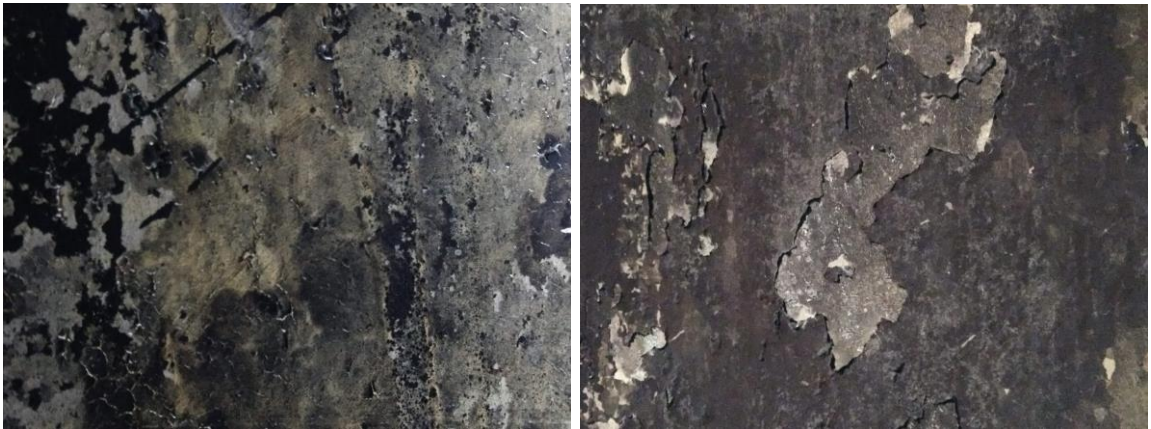
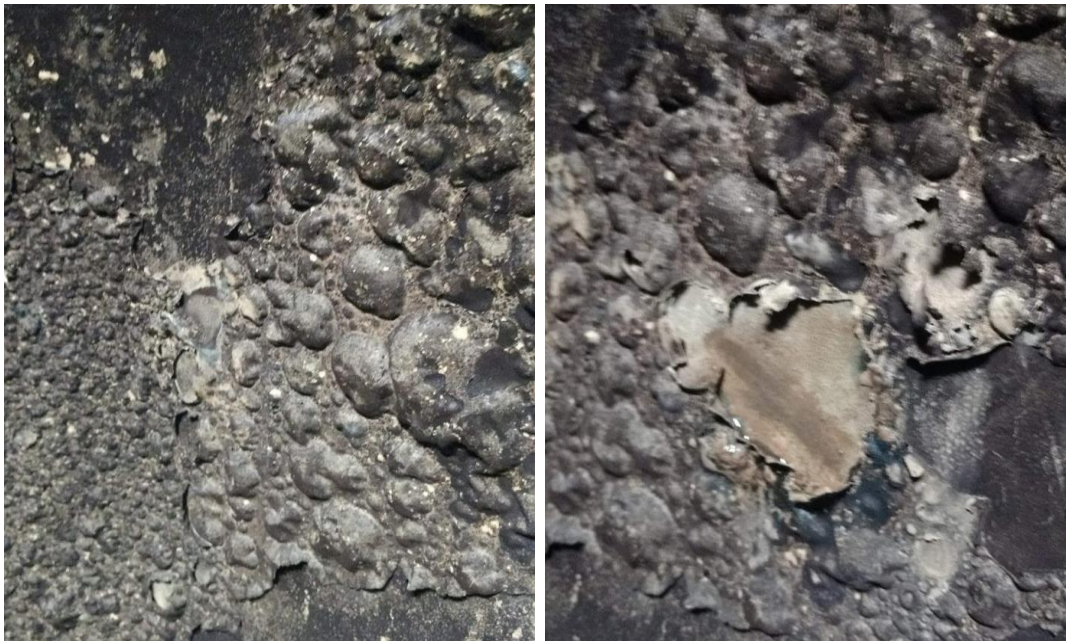
Em toda a área foi identificado que a impermeabilização encontra-se danificada, com a presença de bolhas ou há inexistência em alguns pontos, conforme apresenta as Figuras 19 e 20.

**Figura 19 - Impermeabilização danificada**

**Figura 20 - Impermeabilização com bolhas**

Os danos da impermeabilização acontecem através do ácido fluossilícico que é altamente agressivo provocando bolhas e gerando deslocamento da impermeabilização e deixando o concreto exposto.

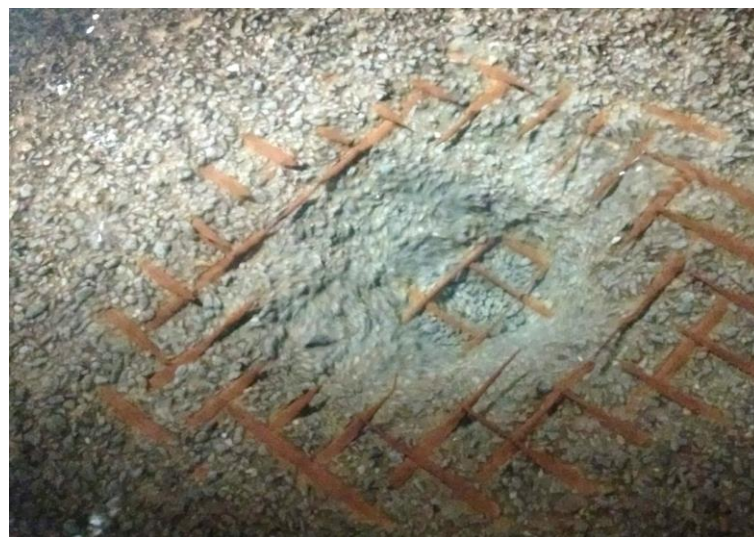
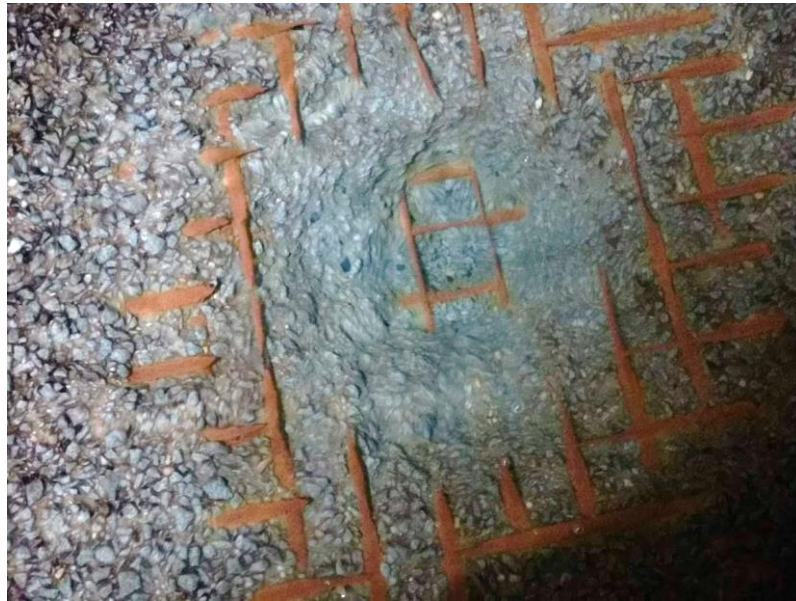
Próximo ao paredão em que a água tem que ultrapassar para alcançar a Área 2 apresentado na Figura 21, foi observado um buraco em que se encontra na 3ª camada de concreto que é a base de nivelamento do tanque. Na 1ª camada é possível notar que a corrosão deteriorou toda a ferragem, já na 2ª camada a corrosão encontra-se em um estado avançado gerando perda de seção conforme mostram as Figuras 22 e 23.

**Figura 22 - Buraco com perda total da ferragem na primeira camada.**

**Figura 23 - Buraco com perda de seção na ferragem da segunda camada.**

Com a verificação da velocidade da água e o percurso que ela faz, foi constatado que o buraco mostrado nas Figuras 22 e 23, foi criado por um vórtex<sup>1</sup>. Como o concreto desagregou formando o buraco, a ferragem ficou exposta facilitando a corrosão pelo cloro.

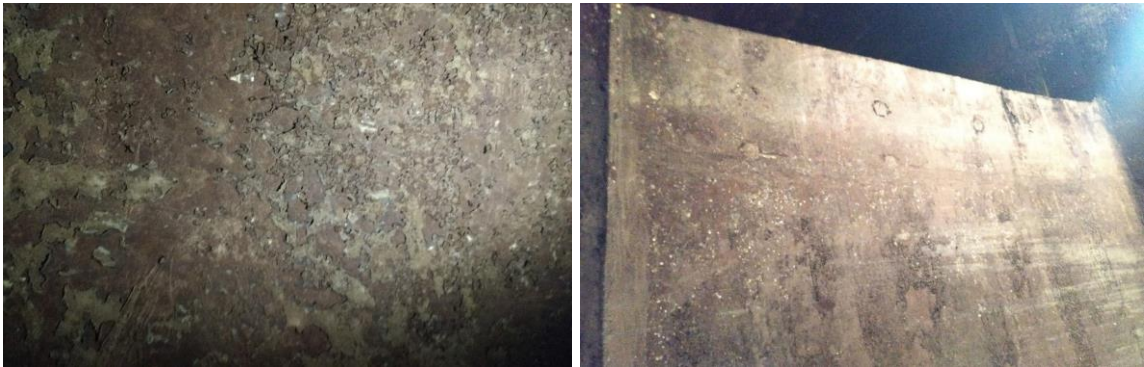
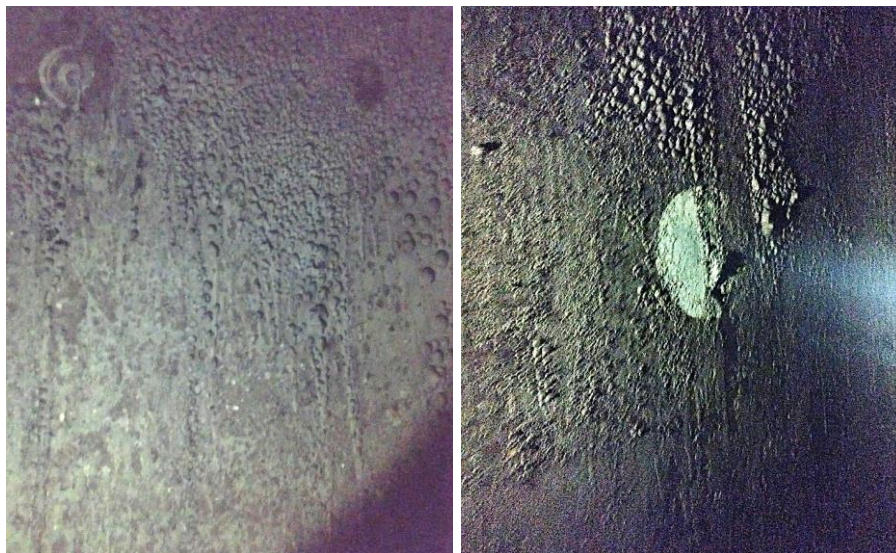
**Figura 24 – Locais onde não existe mais a impermeabilização**

**Figura 25 – Impermeabilização danificada**

Apesar de nessa região, o ácido fluossilícico já se apresentar diluído na água, mesmo assim é um produto muito agressivo à impermeabilização.

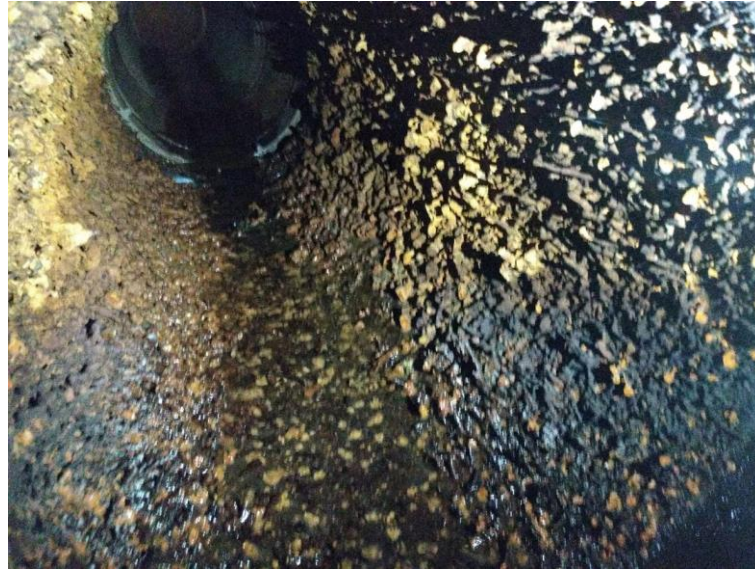
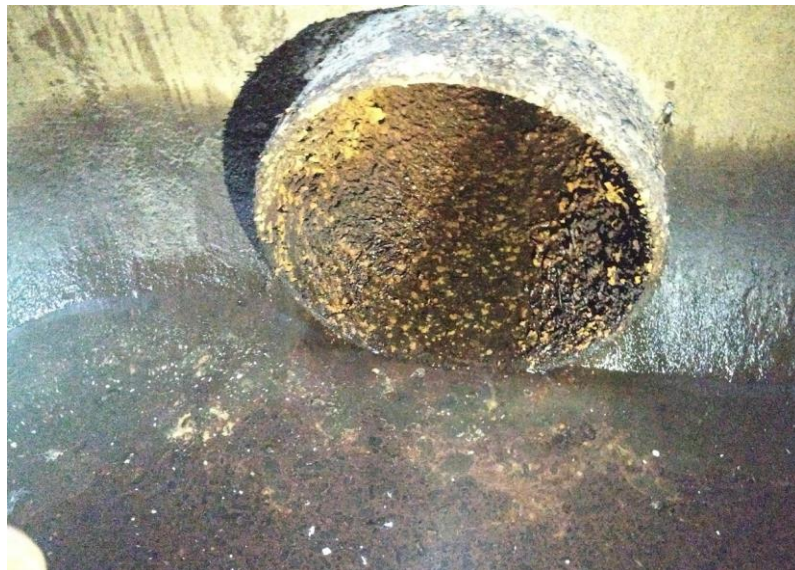
O início do cano de descarga encontra-se em um estado de corrosão avançado, conforme apresentam as Figuras 26 e 27.

**Figura 27 - Corrosão no tanque de descarga**

A corrosão só acontece no início da tubulação, a partir de um determinado ponto não há mais corrosão, pelo fato de não existir oxigênio.

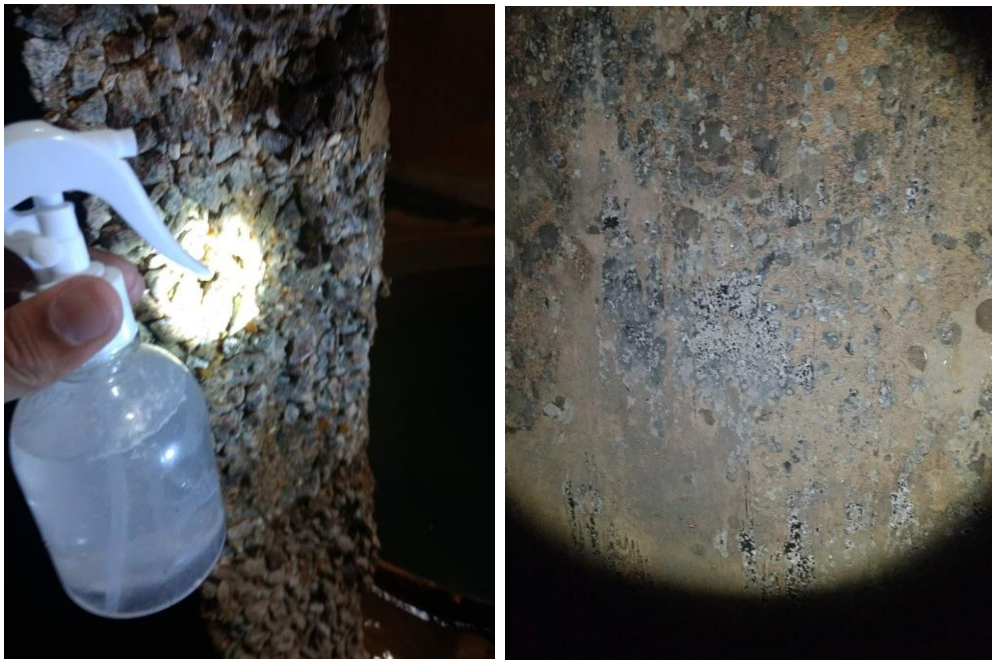
Figura 28 - Teste de Carbonatação

Procurando verificar a alteração do pH do concreto no interior do tanque, foram realizados ensaios de carbonatação através de aspersão do indicador fenolftaleína em todos os locais avaliados e constatou que o produto em reação com o concreto ficou incolor, indicando que o pH está baixo ( $\text{pH} < 9$ ), conforme apresenta a Figura 30.
