Centro Universitário de Brasília - UNICEUB
Faculdade de Tecnologia e Ciências Sociais Aplicadas - FATECS
Curso: Engenharia Civil

**Análise do Grau de Deterioração das Passarelas do Pistão Sul,
utilizando ensaios não destrutivos**

Brasília
2018

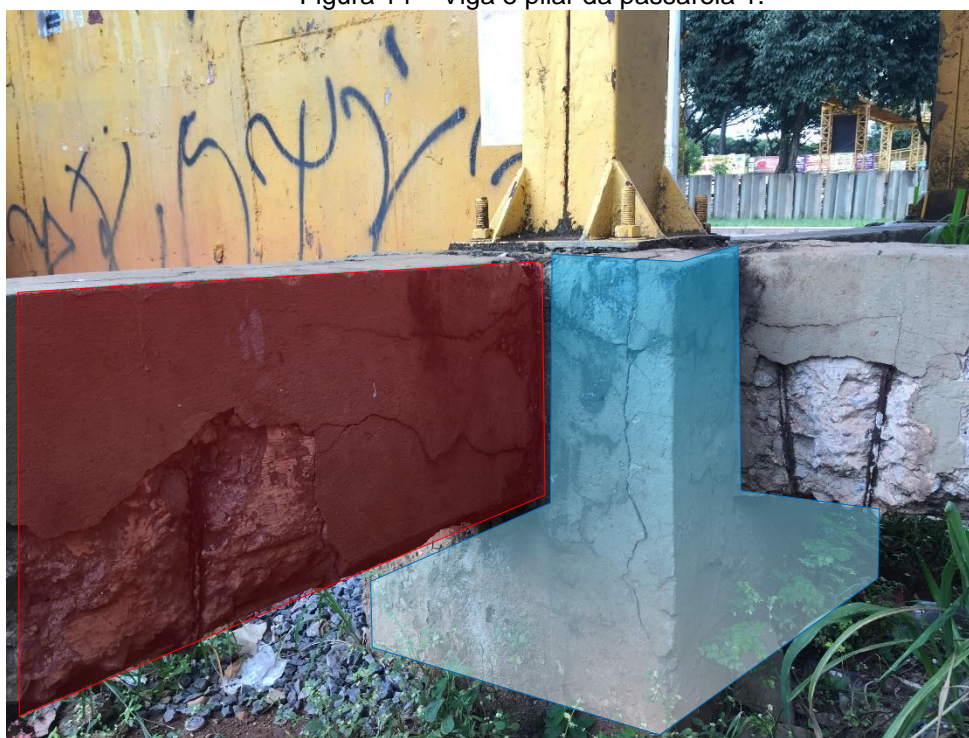
Figura 14 – Viga e pilar da passarela 1.

dimensiona o cobrimento nominal da armadura de um tipo de estrutura em face da classe de agressividade ambiental, como é mostrado nas Figuras 18 e 19, para o elemento viga com classe de agressividade II, o cobrimento adequado seria de 30 mm, estando o elemento com 21 mm, indicado por instrumentação na Figura 15.

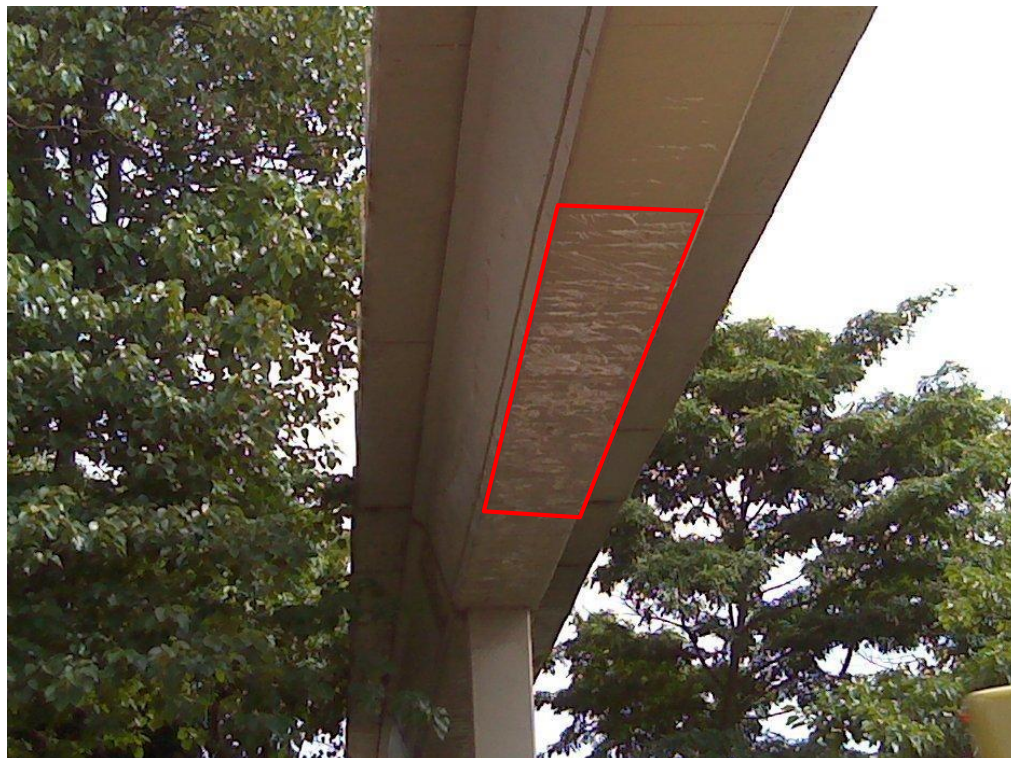
Figura 22 - Eflorescência na base inferior do tabuleiro da passarela.

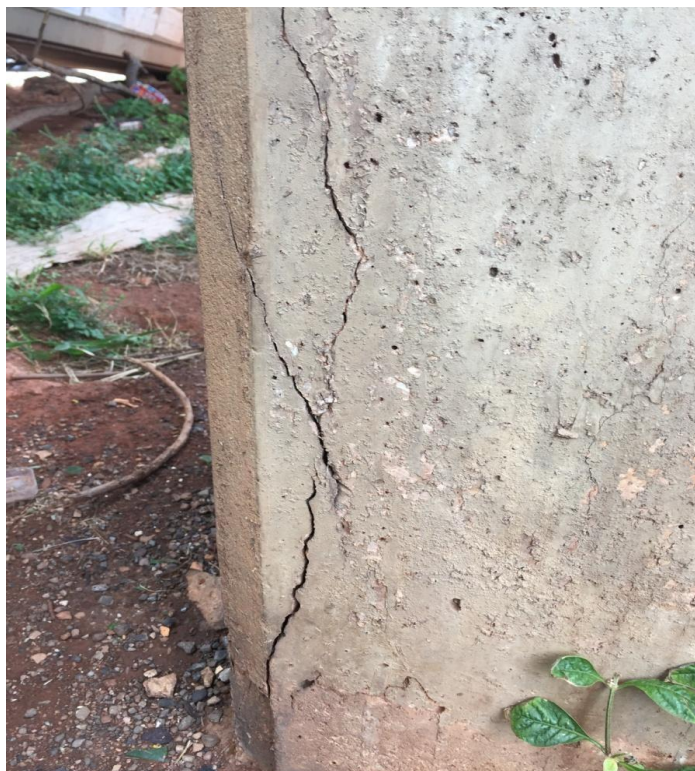
As fissuras nesse caso seguem linha paralela às barras, onde a massa de concreto é enfraquecida minorando a capacidade de resistência da estrutura em longo prazo. Também foi encontrada uma área na rampa onde a armadura estava exposta (Figura 24), nesta área foi feita a aspersão de fenolftaleína, e pôde-se constatar que mesmo a armadura estando desprotegida, o concreto e as barras não sofreram carbonatação, tendo estes sua alcalinidade dentro dos padrões, porém, a médio prazo a proteção de óxido que envolve as barras perderá sua função e as mesmas estarão oxidadas pela ação de agentes agressivos.

Figura 23 - Fissura paralela a armadura.

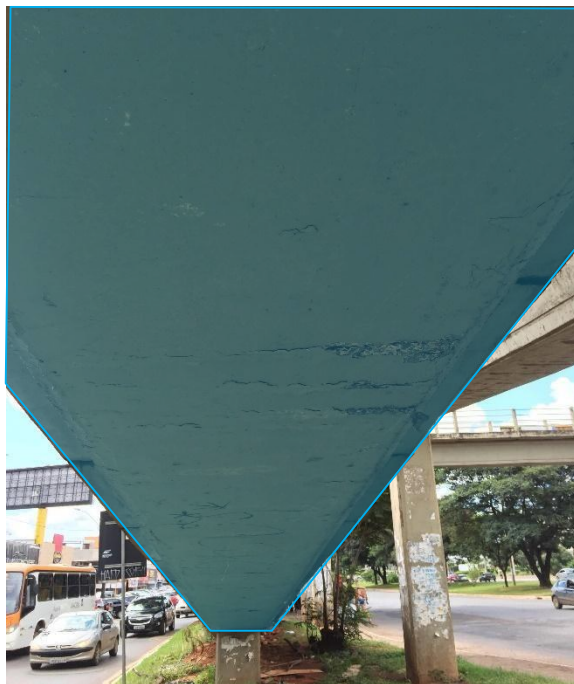
Figura 25 - Rampa passarela 3.

A passarela 3 tem aproximadamente 23 anos. Pela metodologia proposta por Castro (1994), foi analisada uma das rampas que faz ligação com o tabuleiro e um pilar de sustentação. Com o uso da metodologia foi calculado o grau de deterioração desse elemento. Por meio da inspeção feita por câmera termográfica foi possível identificar uma manifestação patológica na área da rampa desta passarela, a Figura 26 mostra uma coloração amarelada onde estão locadas as ferragens, onde as mesmas se encontram ocultas devido à presença de umidade no interior do elemento, possivelmente houve uma oxidação pela infiltração de água, onde ocorreu expansão da armadura tracionando o revestimento fazendo com que este sofra fissuração e posteriormente deslocamento como mostra a Figura 27. O mesmo ocorre com o pilar, porém não foi necessário o uso da câmera termográfica para verificar esse problema, pois o revestimento já estava em estado avançado de deslocamento do revestimento (Figura 28).

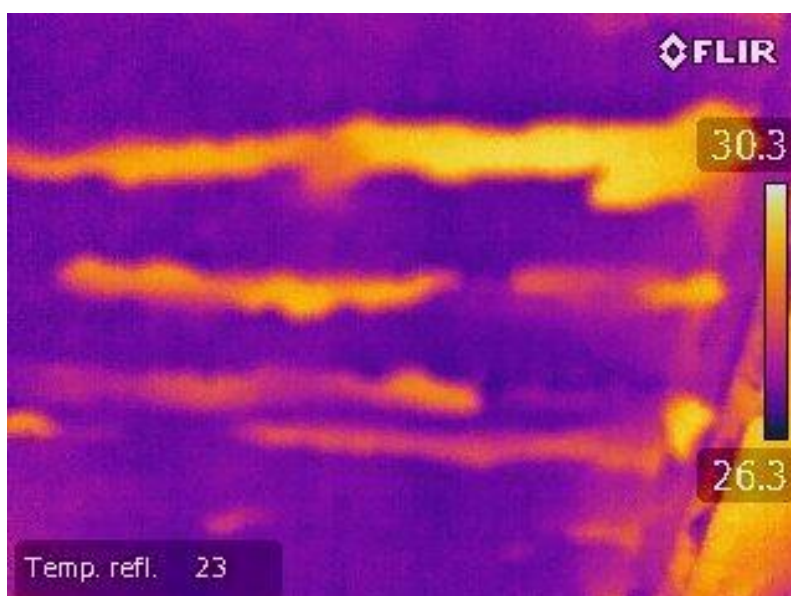
Figura 26 - Imagem termográfica, região afetada por manifestação patológica.

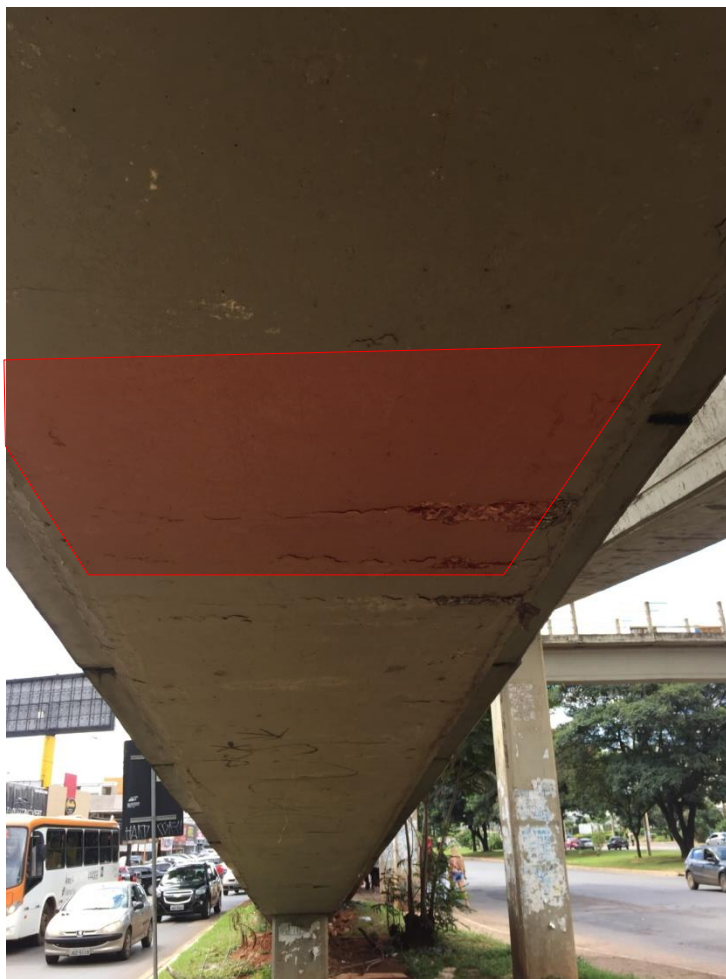
Figura 27 - Fissuramentos com ressaltos proveniente da expansão da armadura.

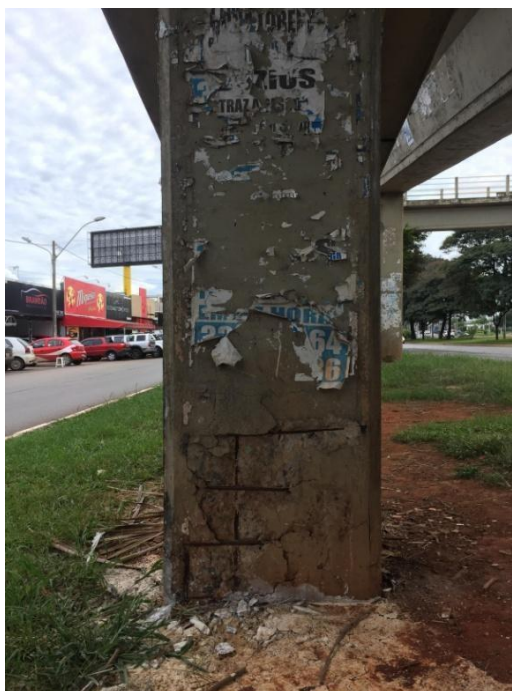
Figura 28 - Pilar em estado de deslocamento do cobrimento.
