CENTRO UNIVERSITÁRIO DE BRASÍLIA – UNICEUB

**PRINCIPAIS ORIGENS E CAUSAS DE MANIFESTAÇÕES PATOLÓGICAS NAS  
FUNDAÇÕES COM ANÁLISE COMPARATIVA ENTRE DOIS ESTUDOS DE CASO**

Trabalho de conclusão de curso apresentado ao curso de Engenharia Civil da Faculdade de Tecnologia e Ciências Sociais Aplicadas - FATECS, como requisito parcial para obtenção do título de Bacharel em Engenharia Civil.

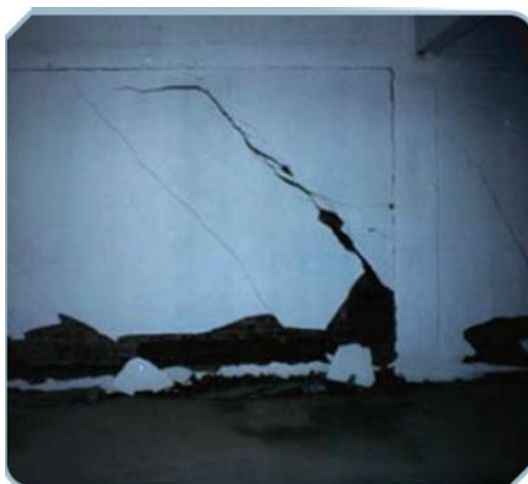
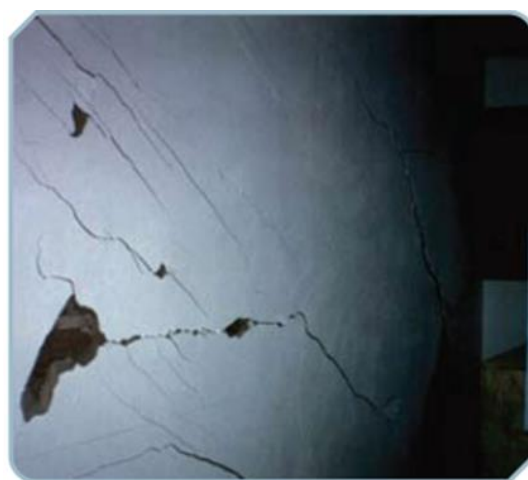
Figura 48 - Fissuras na Alvenaria.

Figura 49 - Fissuras na Alvenaria.

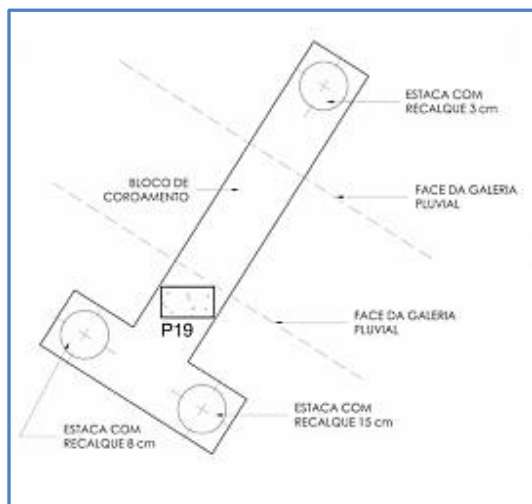
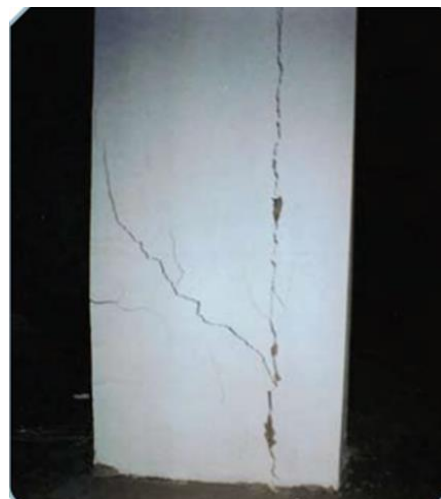
Figura 53 - Fissuras Pilar 19 no 2º dia de monitoramento.

Outro agravante foi o detectado no pilar 19 (Figura 52). No 1º (primeiro) dia de monitoramento não foi detectado nenhuma fissura, porém já no 2º dia (Figura 53), surgiram fissuras consideráveis, sendo essas devido a um shaft (poço ou compartimento para passagem de tubulações verticais) ao lado deste pilar.

As fissuras do P19 se devem também ao recalque diferencial elevado entre as estacas vinculadas no mesmo bloco/viga, que acabou por ocasionar a sua ruptura parcial por esforços de flexão e torção.
