**MANIFESTAÇÕES PATOLÓGICAS DE REVESTIMENTO CERÂMICO
DE FACHADA: ANÁLISE EM UM EDIFÍCIO RESIDENCIAL DE
ÁGUAS CLARAS-DF**

Trabalho de Conclusão de Curso (TCC)
apresentado como um dos requisitos para
a conclusão do curso de Engenharia Civil
do UniCEUB - Centro Universitário de
Brasília.

O presente trabalho tem como objetivo analisar os ensaios realizados in loco em um ed. Residencial na região de águas claras – DF, com o intuito de determinar as manifestações patológicas em revestimento cerâmico de fachada. À vista disso, dispor de uma melhor compreensão dos fatores responsáveis por essas manifestações, afim de apontar possível formulação de manutenção para cada anomalia detectada.

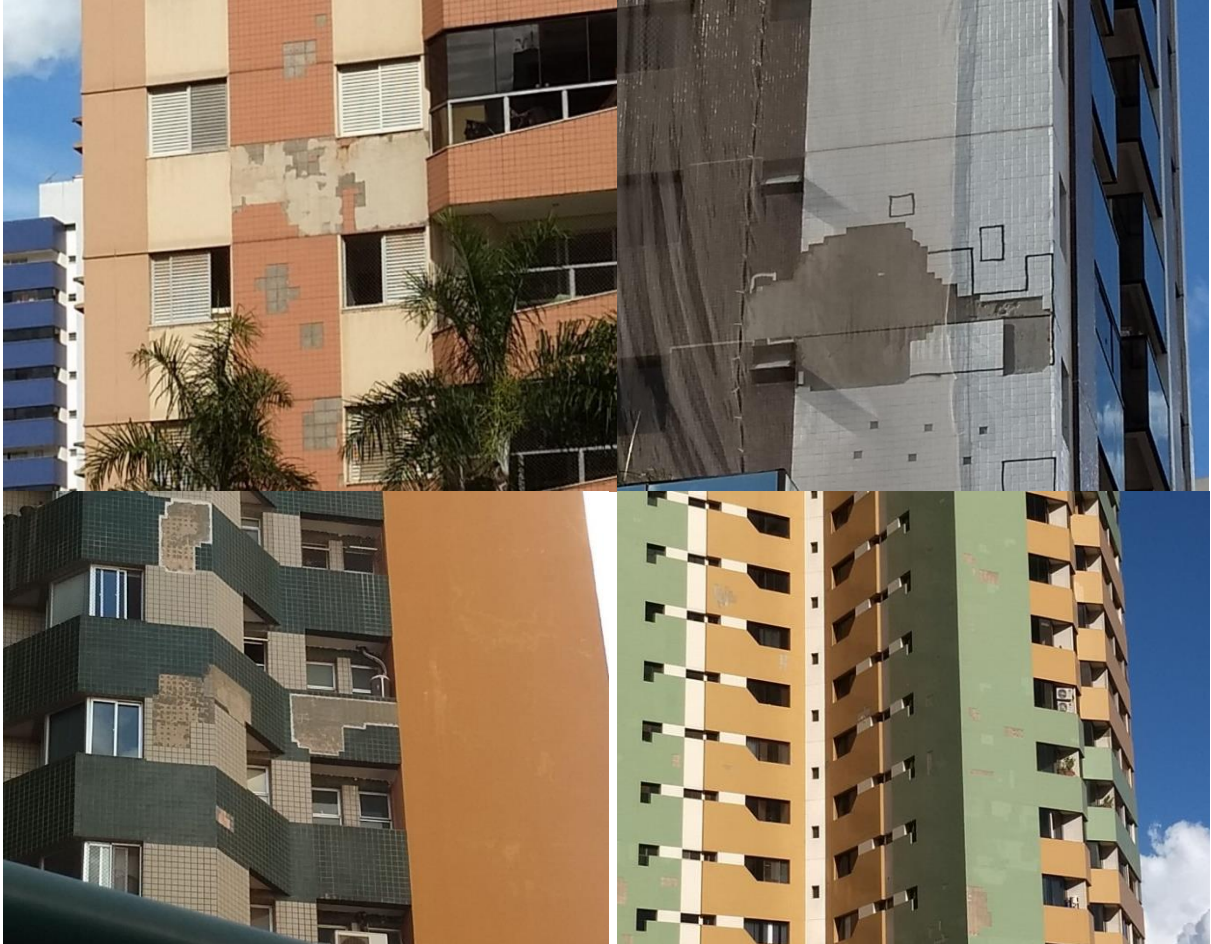
Figura 9- Fotos de Destacamento em RCF.

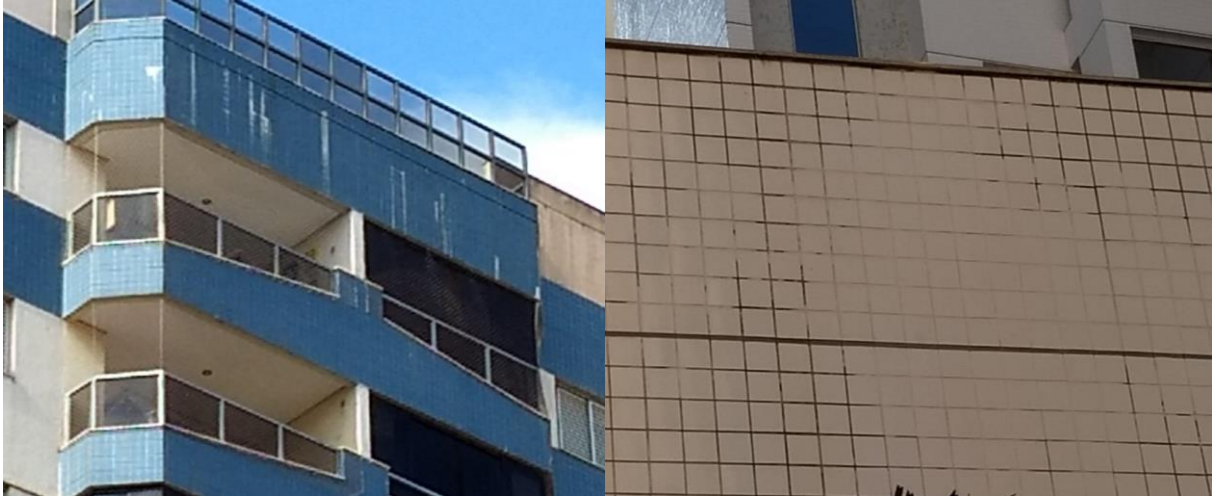
Figura 10 Eflorescência: carbonato de cálcio e bolor em RCF.

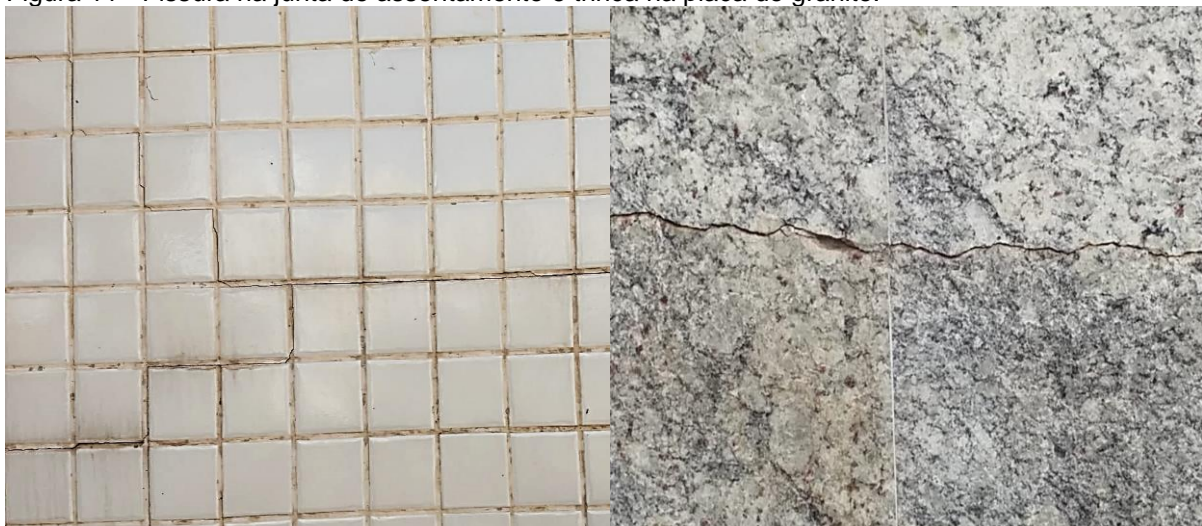
Figura 11 - Fissura na junta de assentamento e trinca na placa de granito.

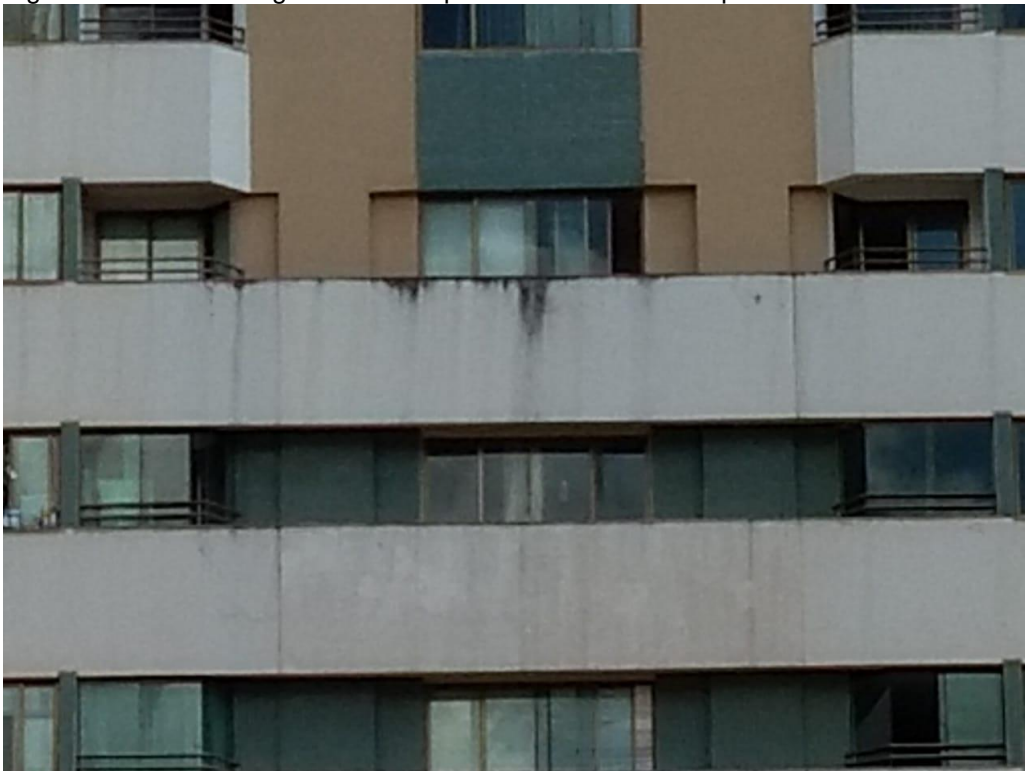
Figura 12 – mostra fungos causados por umidade causadas pela chuva.

Esse tipo de problema patológico demonstrado na figura 12, se evidencia pela a propagação de fungos que causam deterioração estética de fachadas, por meio de manchas escuras indesejáveis em tonalidades preta, marrom e verde, ou ocasionalmente, manchas claras esbranquiçadas ou amareladas (SHIRAKAWA, MMOTEIRO , *et al.*, 1995).

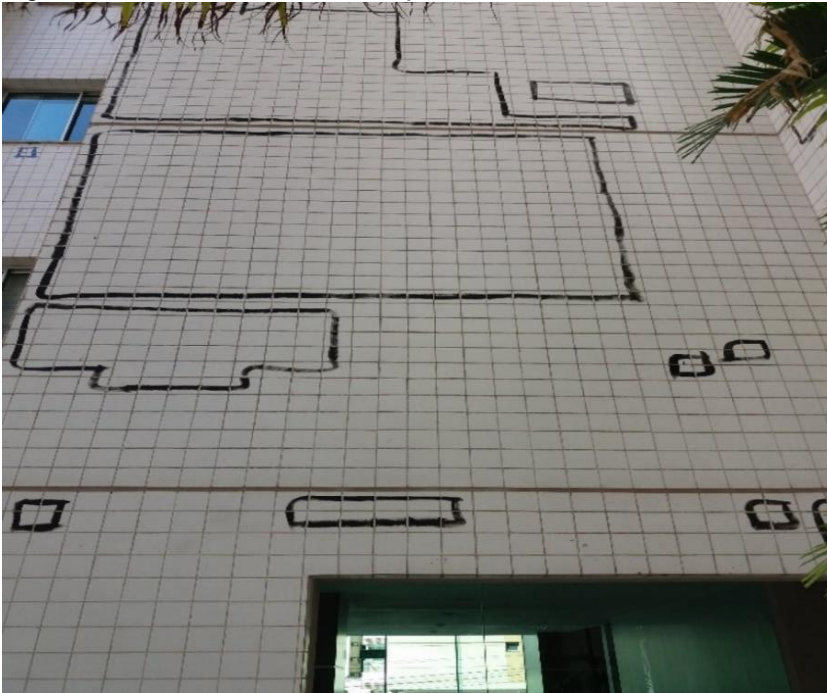
Figura 19 - Resultado do teste de percussão na fachada.

A execução do teste de percussão é feita através da decida de um colaborador especializado sob o uso da cadeirinha suspensa, balancim e entre outros, com um martelo de percussão, bastão ou similar assim demonstrado na figura 18, através de um pincel com tinta diferente da coloração da fachada, são demarcados os locais que estão com o som oco, conforme a figura 19.

Em todas as fachadas foram detectadas manifestações patológicas, entre elas foram encontras descolamentos das placas cerâmicas trincas e deterioração das juntas de assentamento e movimentação.

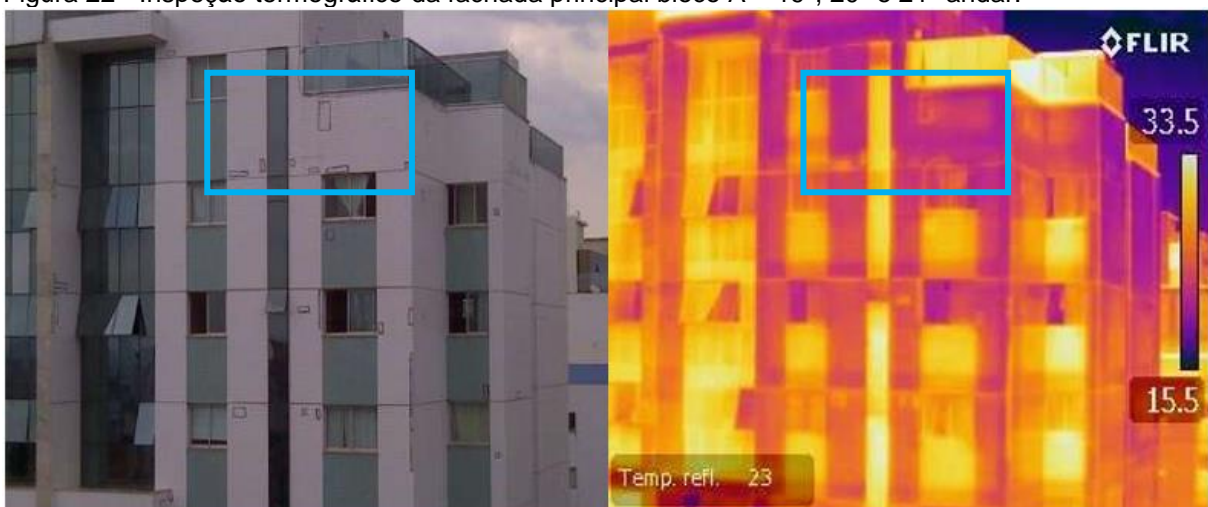
Figura 22 - Inspeção termográfica da fachada principal bloco A – 19º, 20º e 21º andar.

A figura 22, demonstra alguns pontos localizados no ensaio de percussão e no ensaio termográfico, algumas manifestações patológicas de segregação e de destacamento das placas cerâmicas, indicado pela mudança de cores na termografia.

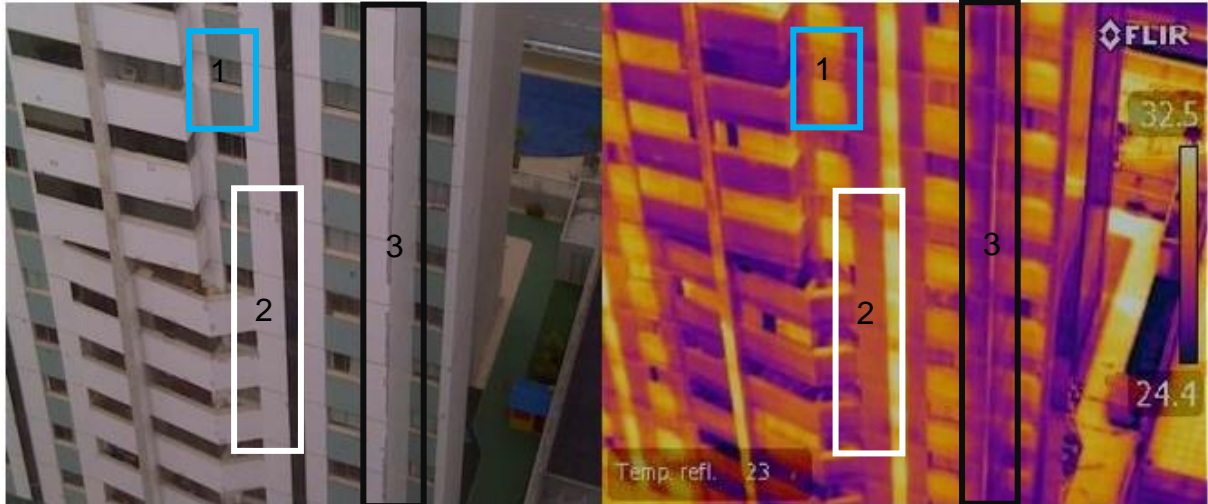
Figura 23 – Inspeção termográfico da fachada principal bloco A do 10^a ao 18^a andar.

Outrossim, a figura 23 indica 3 grandes áreas de manifestações, os retângulos 1 e 2 sinalizam temperaturas diferentes para o mesmo local, demonstrando assim falha de vedação (rejunte danificado ou gasto com o tempo), o retângulo 3 aponta uma extensa trinca vertical na quina da fachada que segue em direção aos andares inferiores.

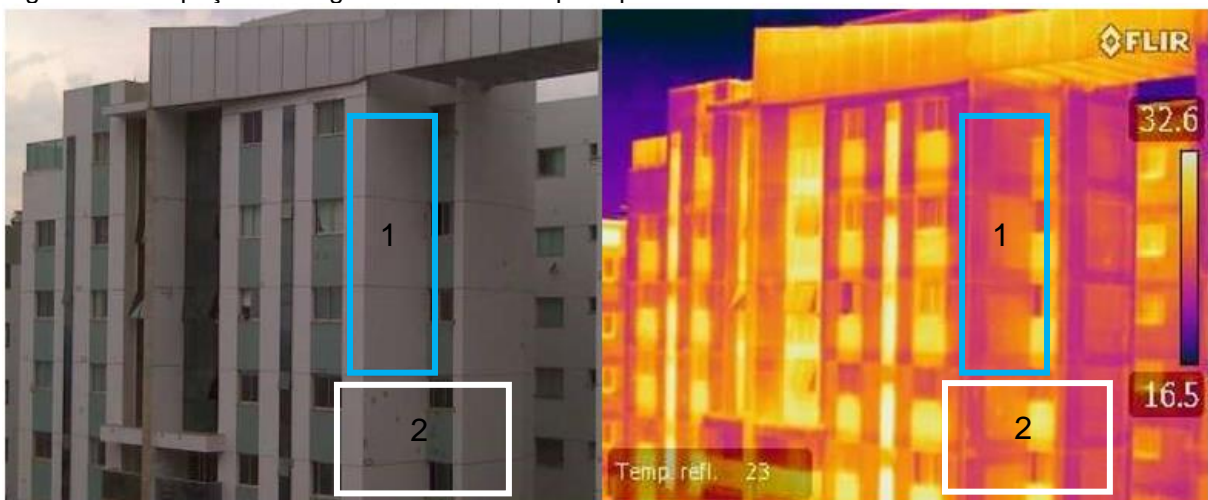
Figura 24 – Inspeção termográfico da fachada principal do bloco B.

Do mesmo modo a figura 24 mostra duas grandes áreas com problemas patológicos, na parte de baixo representado pelo retângulo 2, a inspeção termográfica enfatiza o resultado do teste de percussão, o retângulo 1 mostra mais uma vez a importância do ensaio elaborado, pois ele demonstra a falta de rejuntamento em uma seção da fachada, uma anomalia representada na variação das cores azul para amarela causado por fissuras nas juntas ou por falta de parte ou da totalidade das mesmas.
