**ELABORAÇÃO DE UM MANUAL REFERENTE A TIPOLOGIA DAS  
FISSURAS EM ALVENARIAS COMO FERRAMENTA PARA AUXILIAR  
NO DIAGNÓSTICO DAS MANIFESTAÇÕES PATOLÓGICAS DE  
EDIFICAÇÕES COM VALIDAÇÃO POR MEIO DE ESTUDO DE CASO**

Trabalho de Curso apresentado como um dos requisitos para a conclusão do curso de Engenharia Civil do UniCEUB - Centro Universitário de Brasília.

## 5.2 Apresentação e Análise dos Resultados

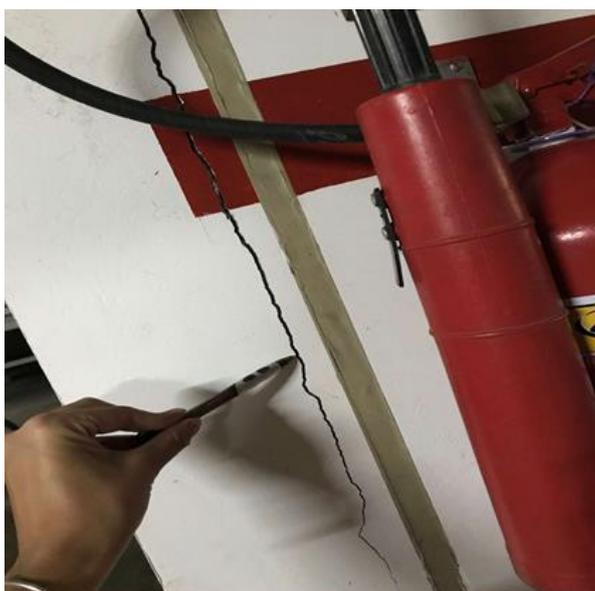
Figura 49 - Trinca na alvenaria da garagem

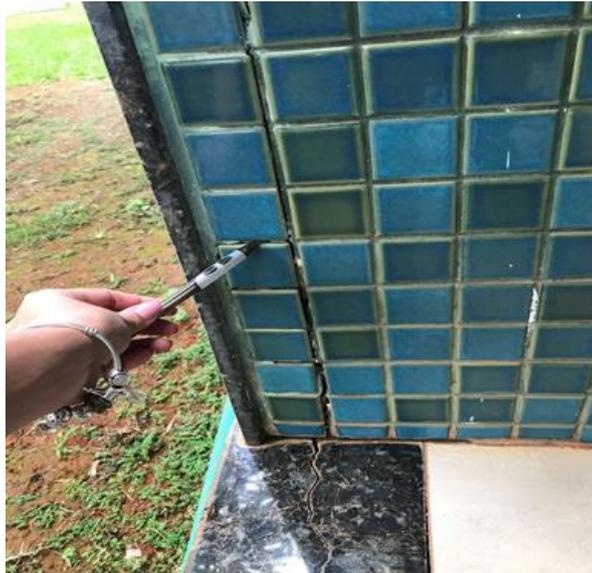
Figura 50 - Deslocamento dos azulejos

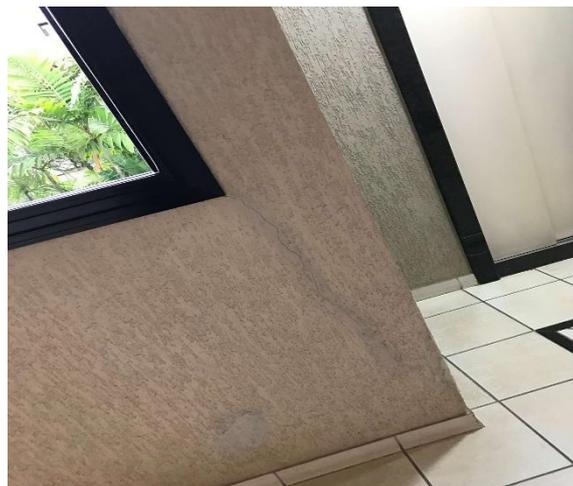
Figura 51 - Fissura em abertura de janela

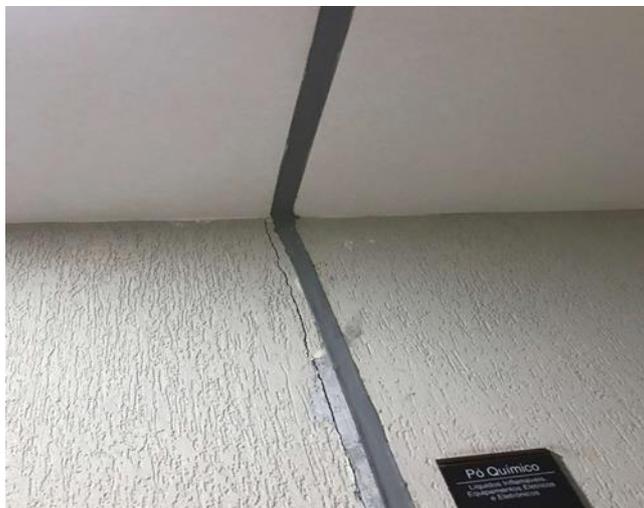
Figura 52 - Fissura ao lado da junta de dilatação

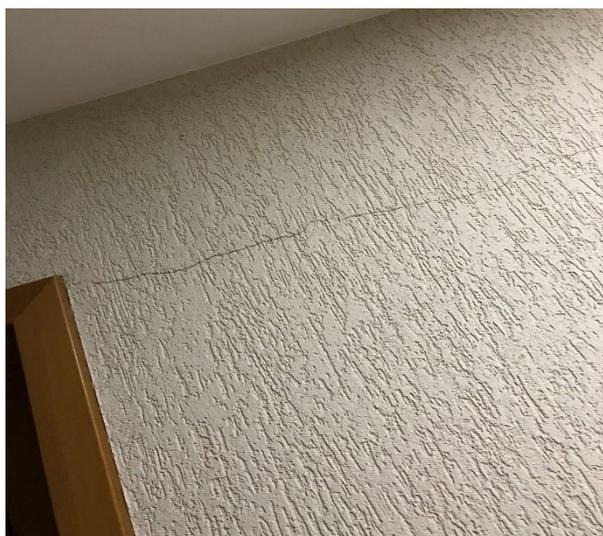
Figura 53 - Fissura em abertura

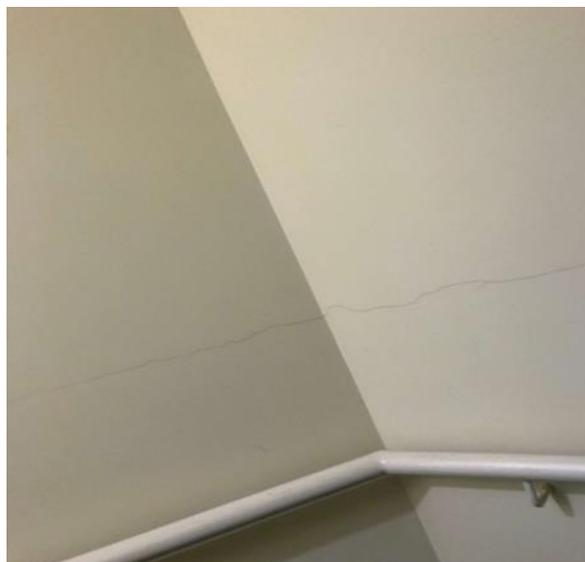
Figura 54 - Fissura em alvenaria

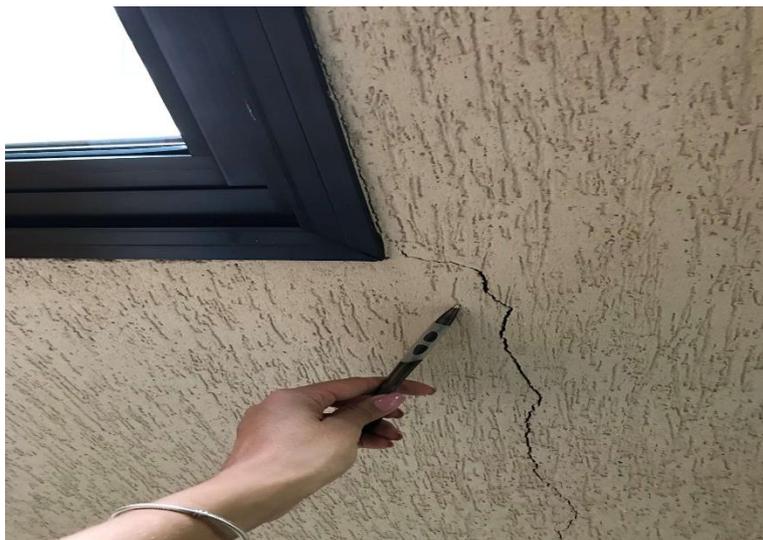
Figura 55- Fissura próxima a esquadria
