**Centro Universitário de Brasília - UniCEUB**  
**Faculdade de Tecnologia e Ciências Sociais**  
**Aplicadas – FATECS**  
**Curso: Engenharia Civil**

**AVALIAÇÃO DE QUALIDADE DA SUPERFÍCIE DO PAVIMENTO EM TRECHO DA**  
**DF – 002 SEGUNDO CRITÉRIO DNIT006/2003**

Brasília – DF  
2019

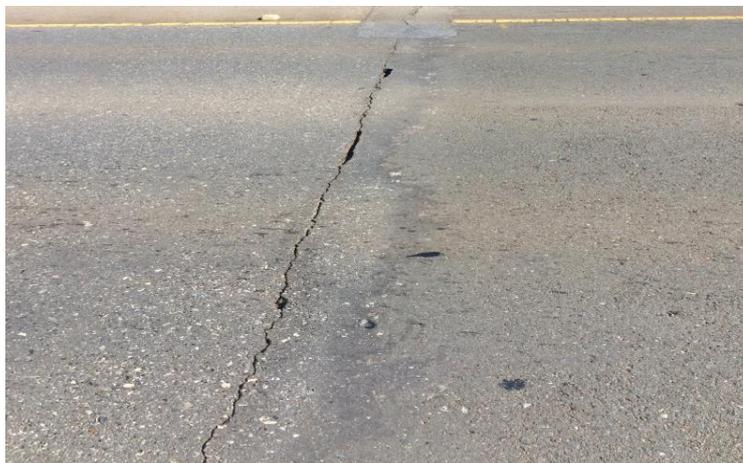
**Figura 30** - Ocorrências visualizadas na 2ª estação

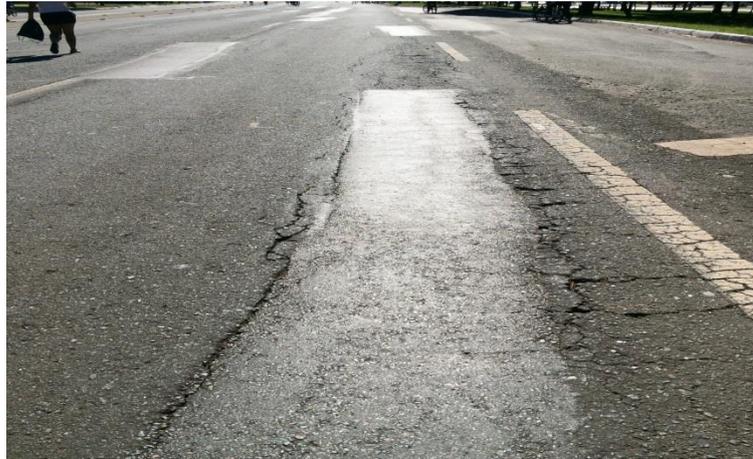
**Figura 37 -** Manifestações patológicas observadas na 7ª estação

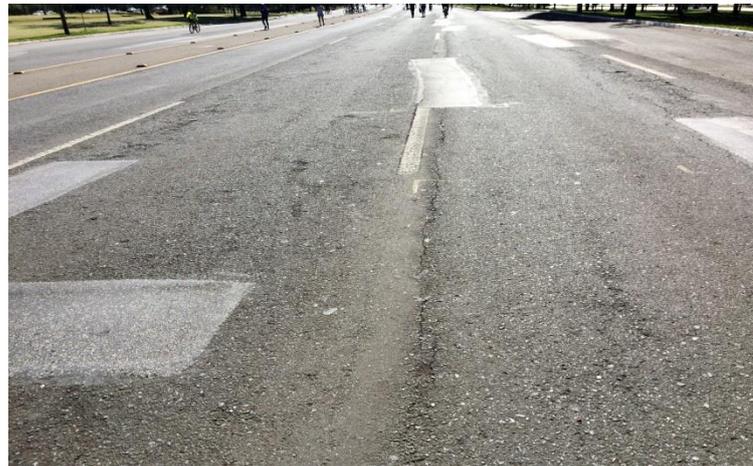
**Figura 38 -** Manifestações patológicas vistas na 7ª estação

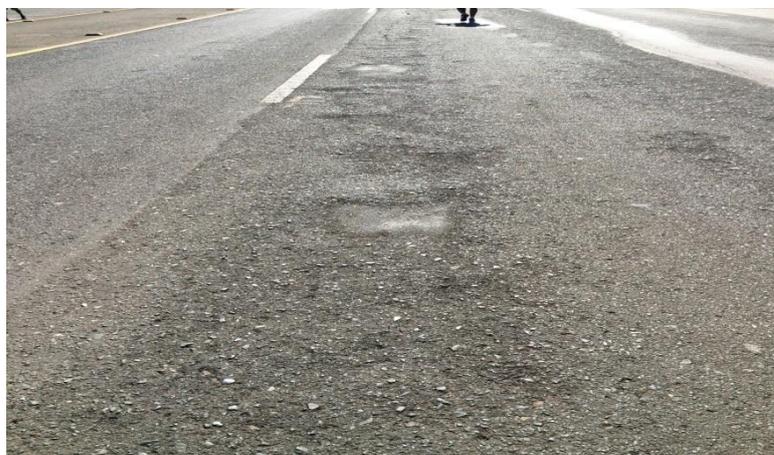
**Figura 39 -** Ocorrências visualizadas na 8ª estação

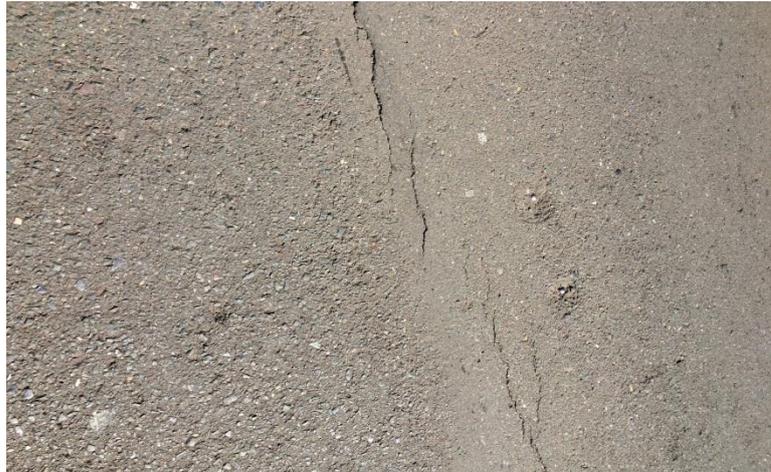
**Figura 40** – Defeitos observados na 8ª estação

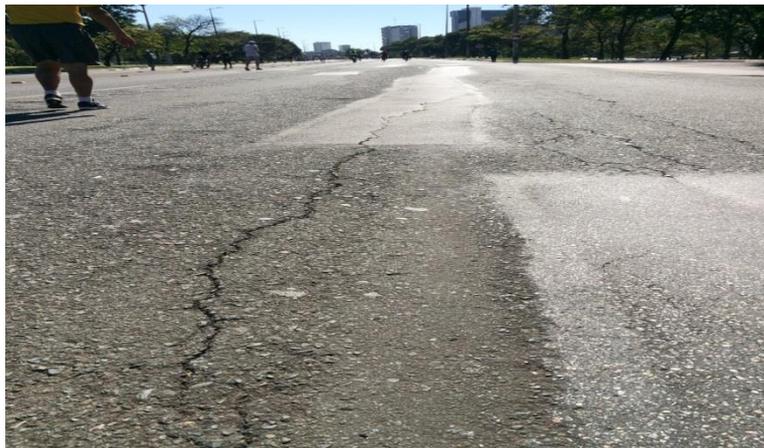
9	Nona estação: desgaste (D), trinca isolada longitudinal longa (TLL) e remendo profundo (RP).	Figura 41
10	Décima estação: remendo profundo (RP), trinca isolada longitudinal longa (TLL) e desgaste (D).	Figura 42
11	Décima primeira estação: trincas longitudinais curtas (TLC) e desgaste (D).	Figura 43

**Figura 41** - Manifestações patológicas visualizadas na 9ª estação

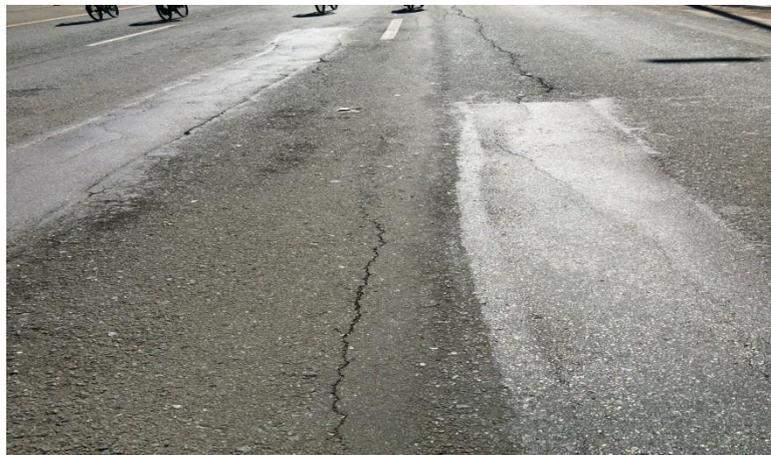
**Figura 42** – Ocorrências fotografadas na 10ª estação

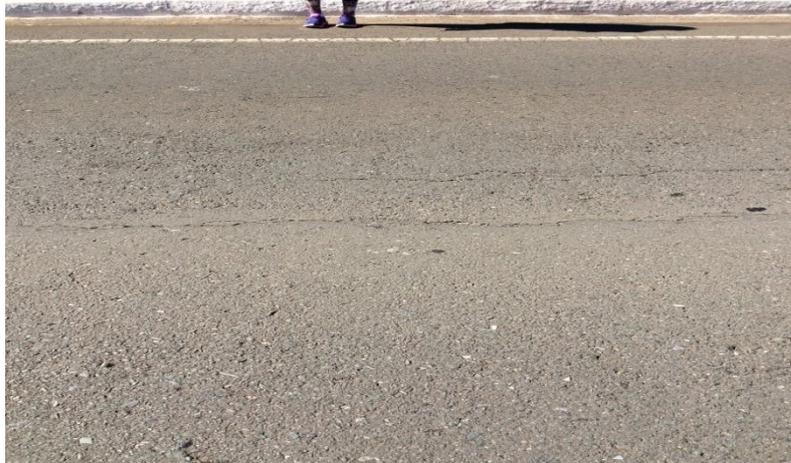
**Figura 43 - Manifestações patológicas vistas na 11ª estação**

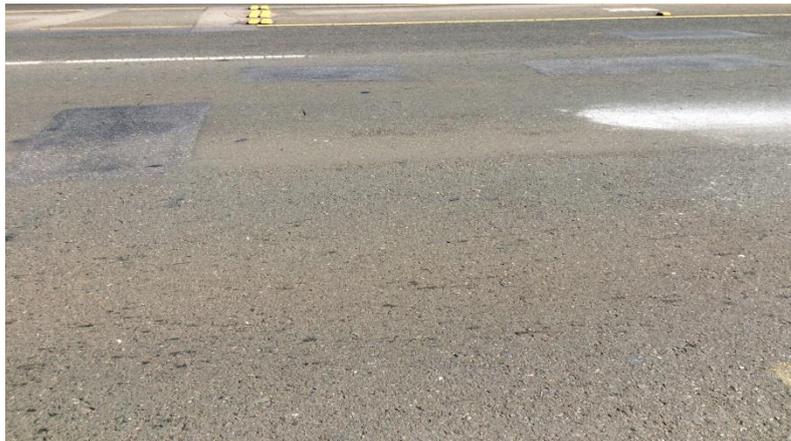
**Figura 44 - Ocorrências visualizadas na 12ª estação**

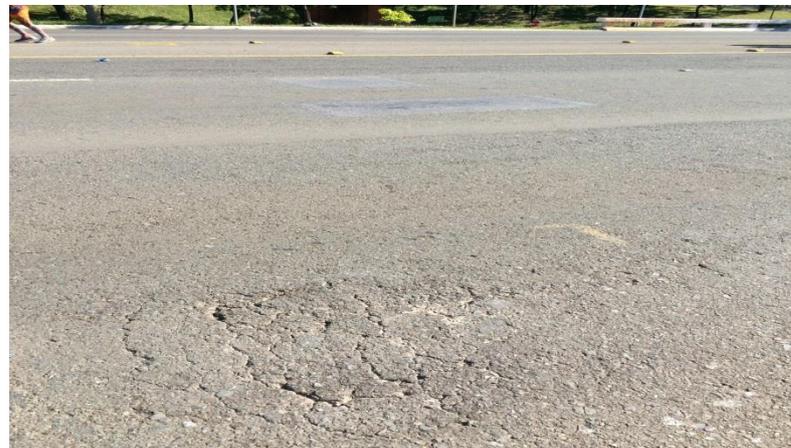
**Figura 45 – Ocorrências vistas na 13ª estação**

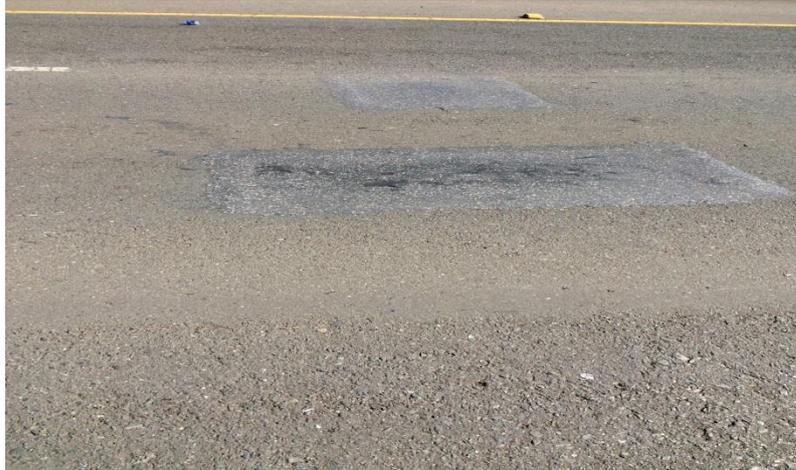
**Figura 46** - Defeitos visualizadas na 13ª estação

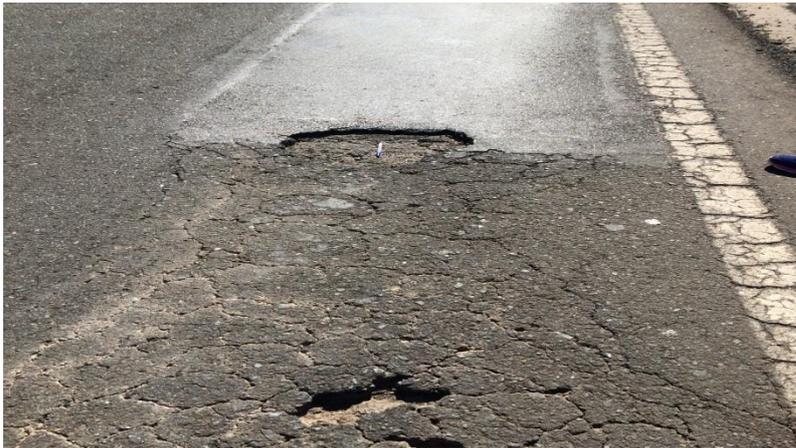
**Figura 47** - Manifestações patológicas visualizadas na 14ª estação

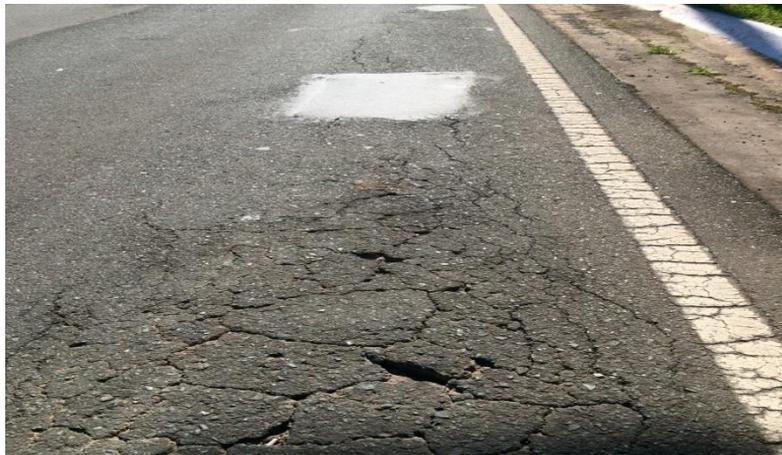
**Figura 48** - Manifestações patológicas encontradas na 15ª estação

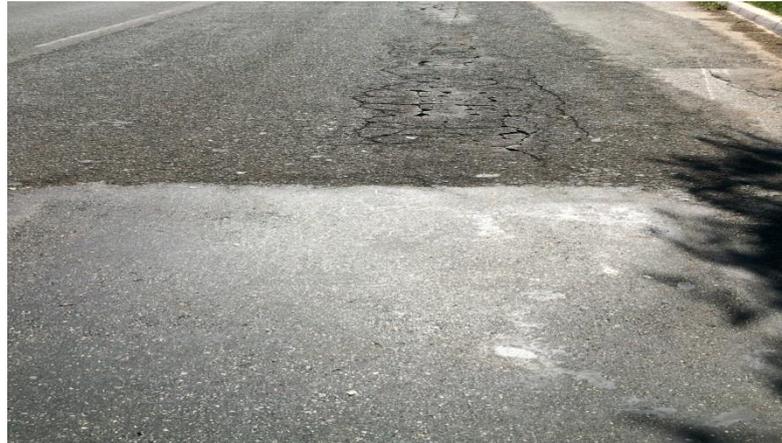
**Figura 49** - Ocorrências visualizadas na 16ª estação

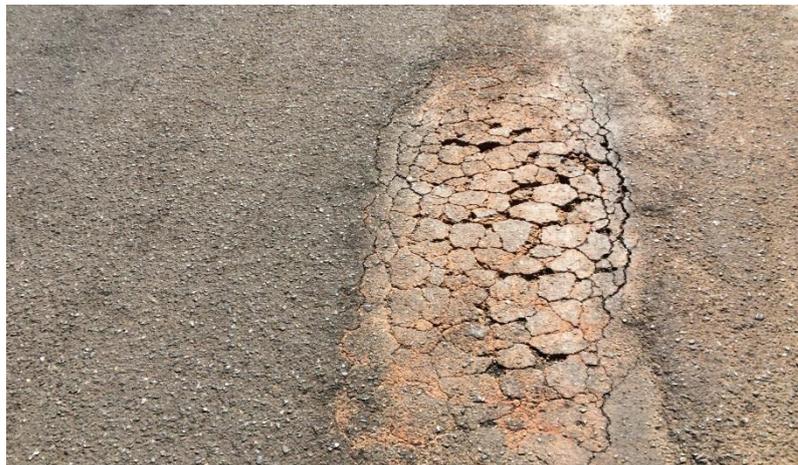
**Figura 50** – Ocorrências fotografadas na 17ª estação

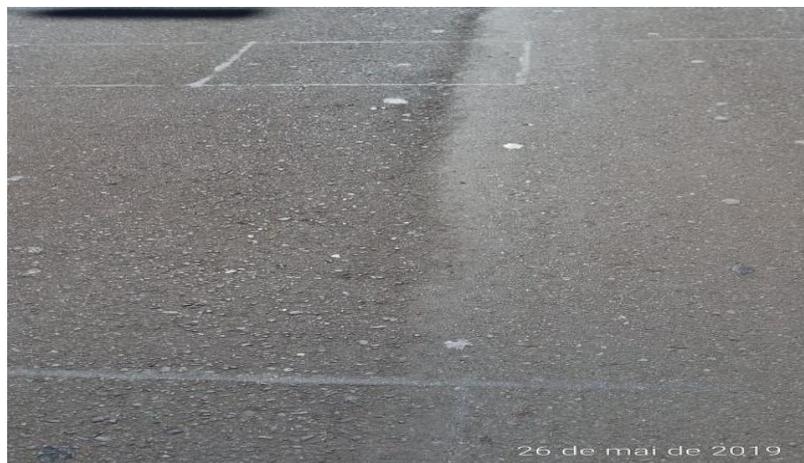
**Figura 51** - Defeitos visualizados na 18ª estação

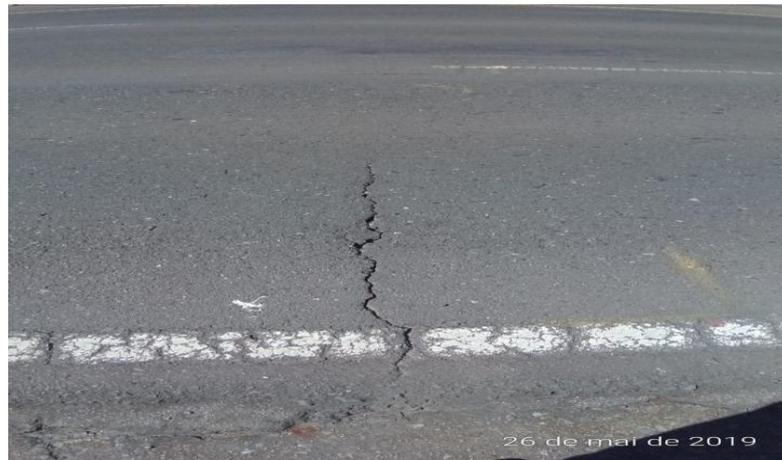
**Figura 52 – Defeitos encontrados na 19ª estação**

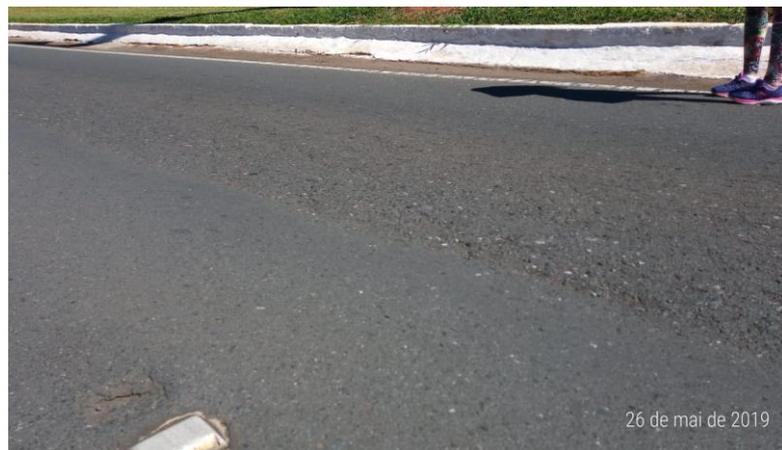
**Figura 53 - Manifestações patológicas visualizadas na 20ª estação**

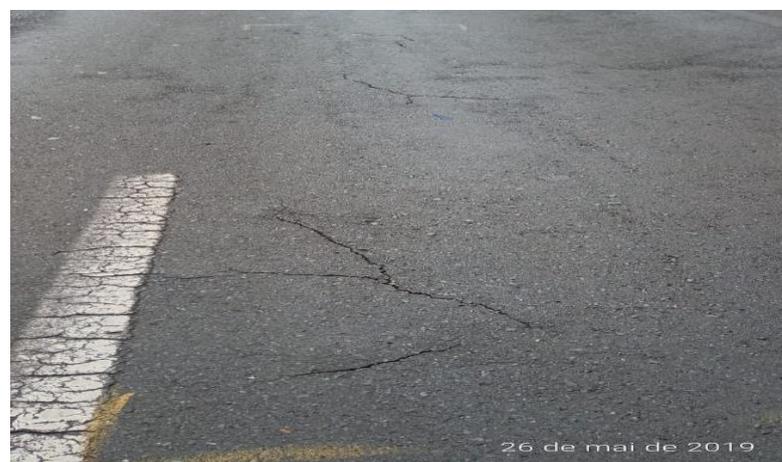
**Figura 54 - Manifestações patológicas fotografadas na 21ª estação**

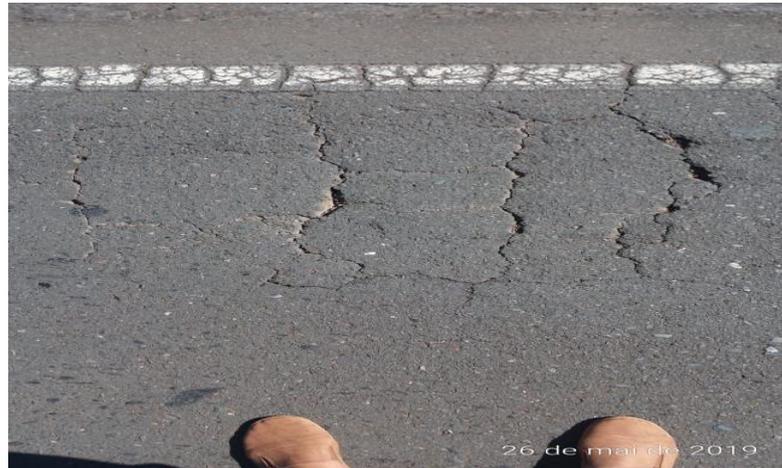
**Figura 56 – Ocorrências fotografadas na 23ª estação**

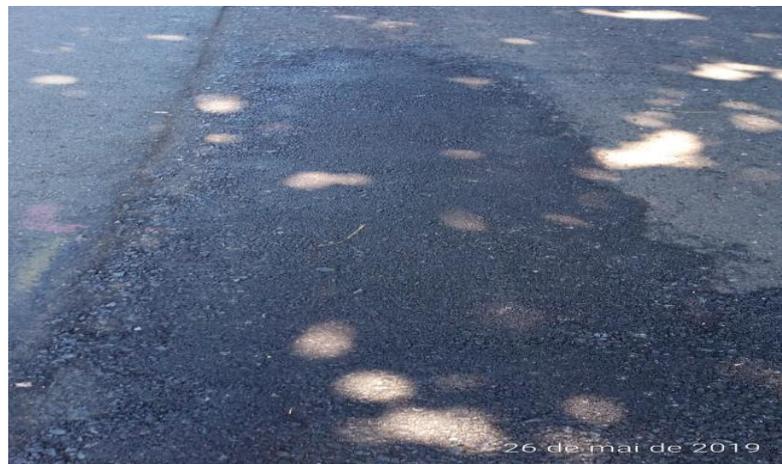
**Figura 57 - Manifestações patológicas visualizadas na 24ª estação**

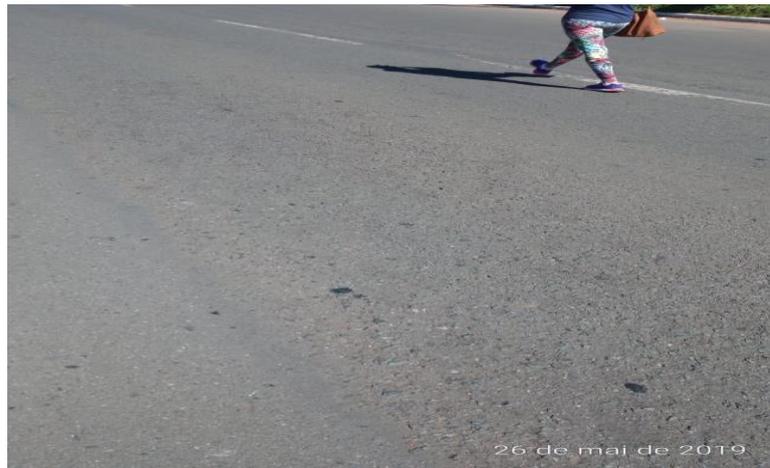
**Figura 58** - Manifestações patológicas vistas na 25ª estação

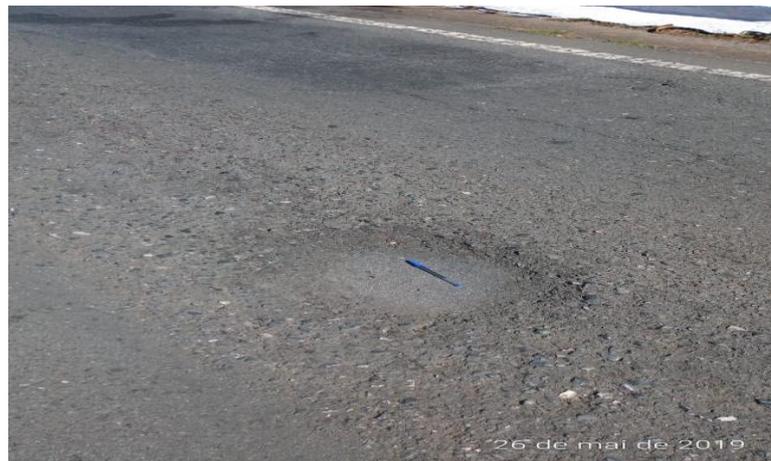
**Figura 59** - Defeitos visualizados na 26ª estação

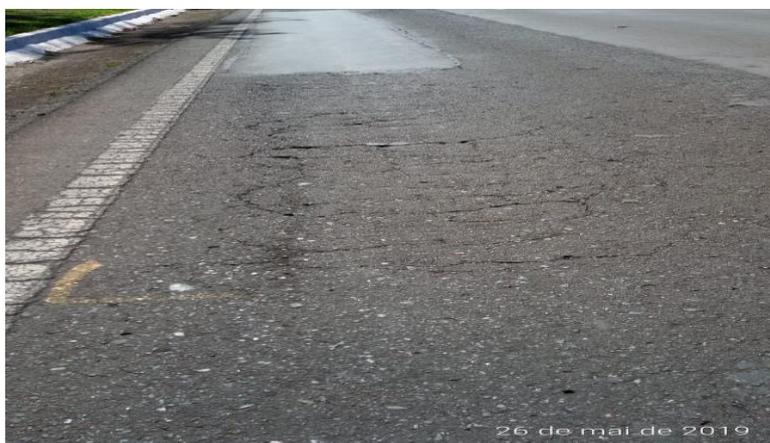
**Figura 60** – Defeitos fotografados na 27ª estação

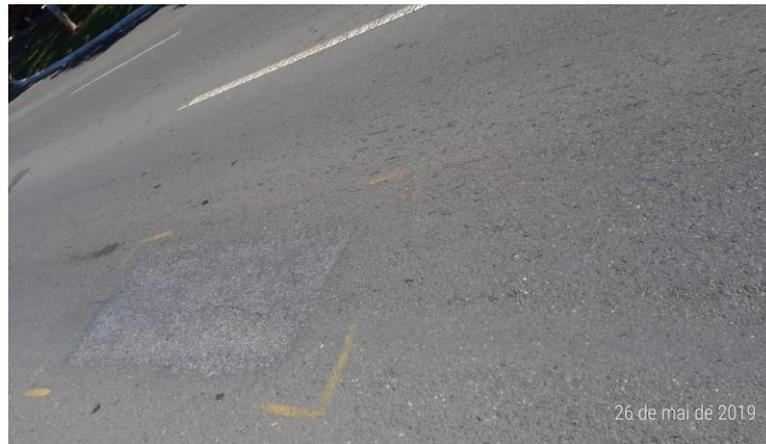
**Figura 61 – Ocorrências visualizadas na 28ª estação**

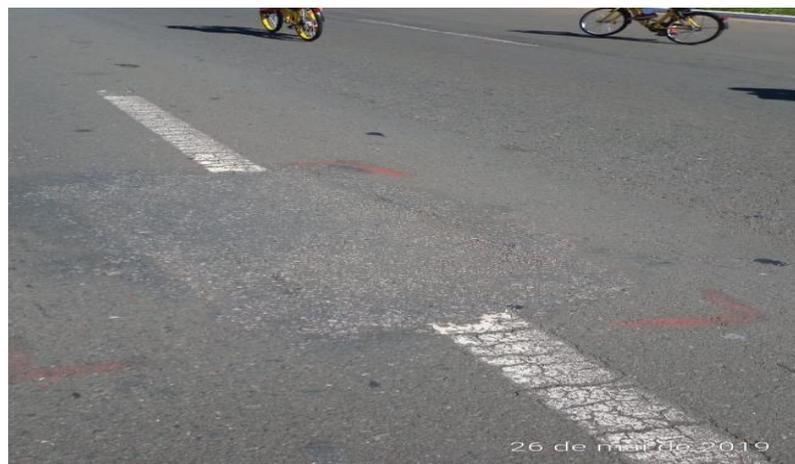
**Figura 62 - Manifestações patológicas visualizadas na 29ª estação**

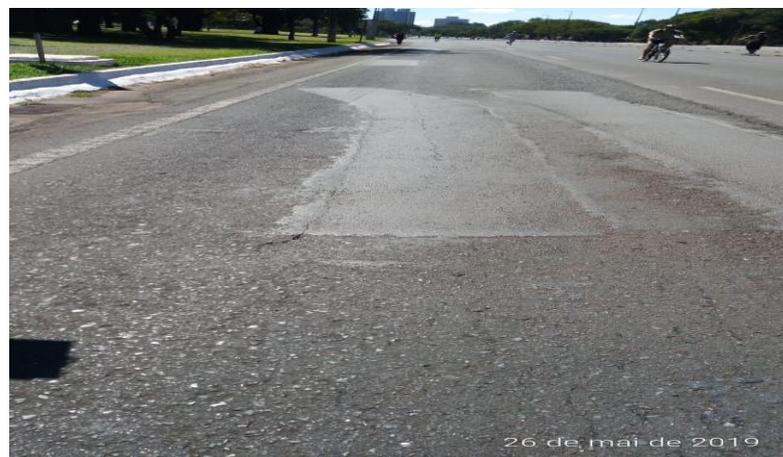
**Figura 63 - Manifestações patológicas encontradas na 30ª estação**

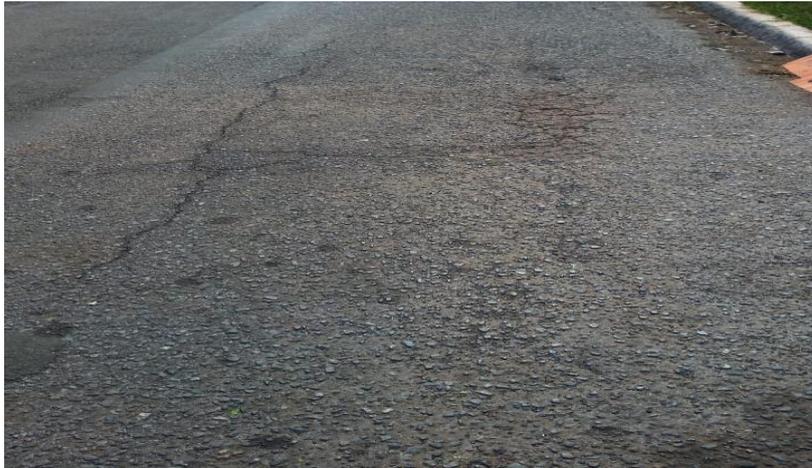
**Figura 64** - Ocorrências visualizadas na 31ª estação

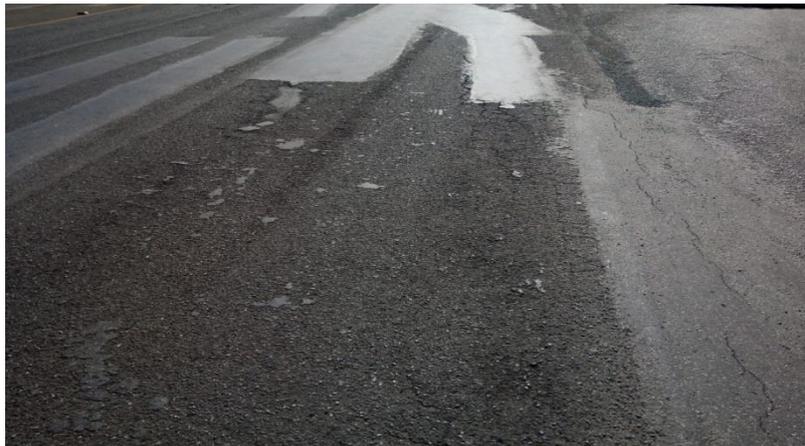
**Figura 65** – Ocorrências observadas na 32ª estação

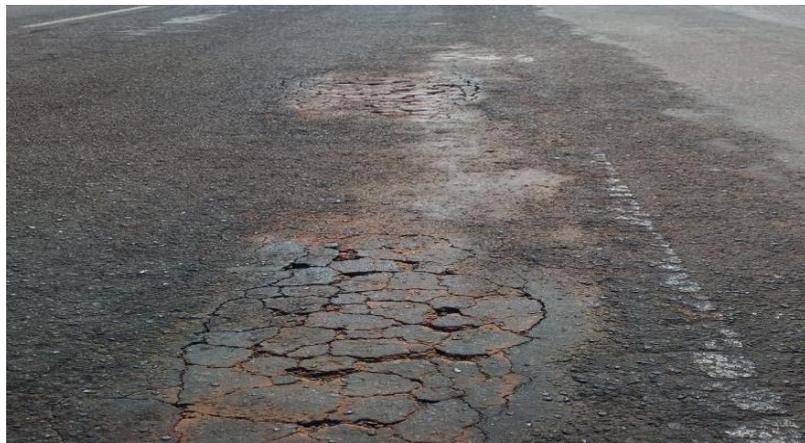
**Figura 66** - Manifestações patológicas fotografadas na 33ª estação

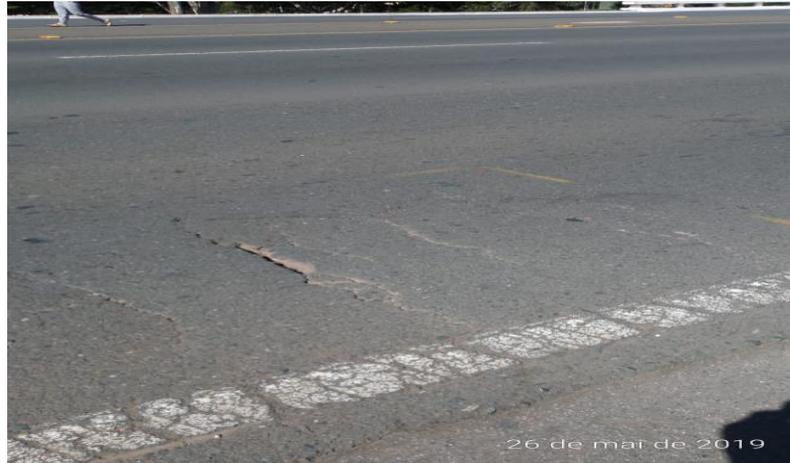
**Figura 67 -** Manifestações patológicas visualizadas na 34ª estação

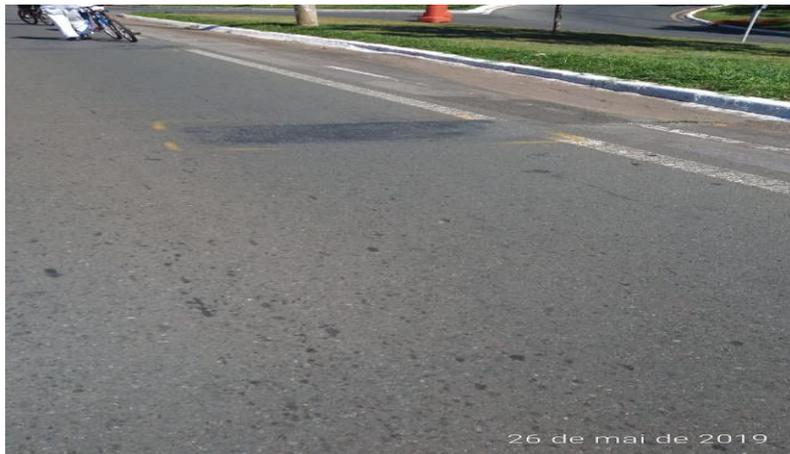
**Figura 68 -** Ocorrências visualizadas na 35ª estação

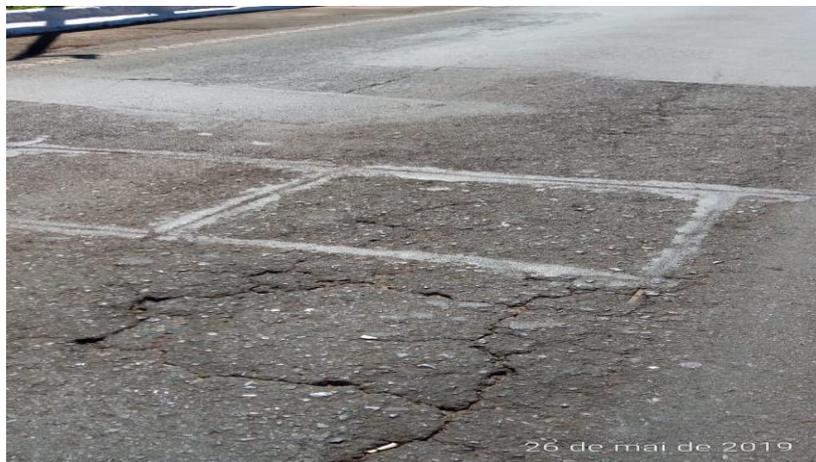
**Figura 69 -** Manifestações patológicas fotografadas na 36ª estação

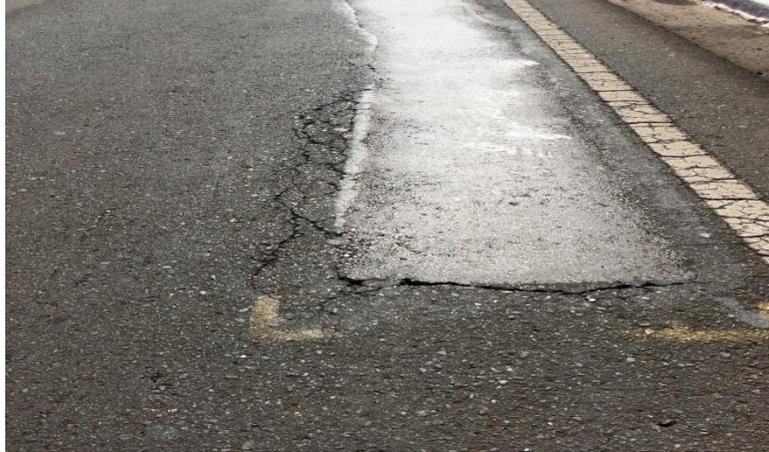
**Figura 70 - Defeitos visualizados na 37ª estação**

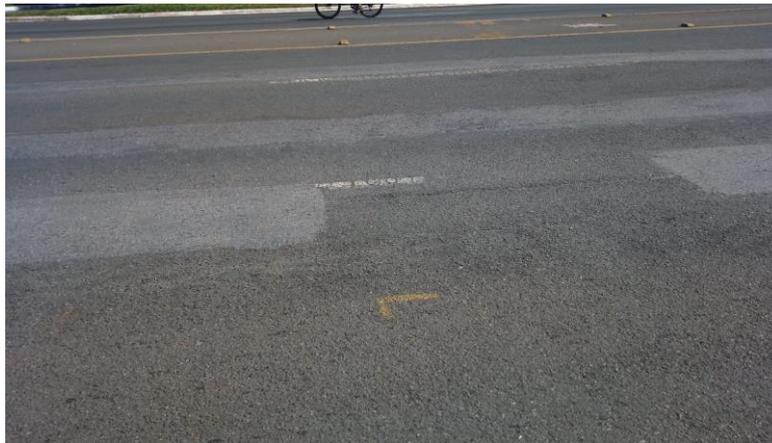
**Figura 71 – Ocorrências fotografadas na 38ª estação**

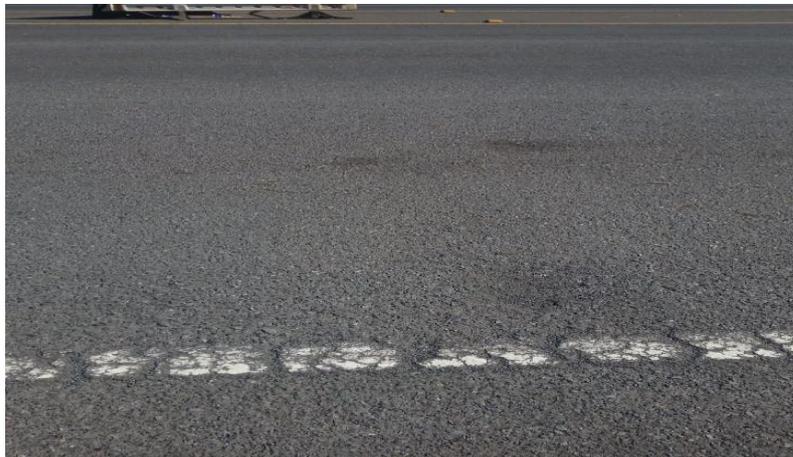
**Figura 72 - Manifestações patológicas visualizadas na 39ª estação**

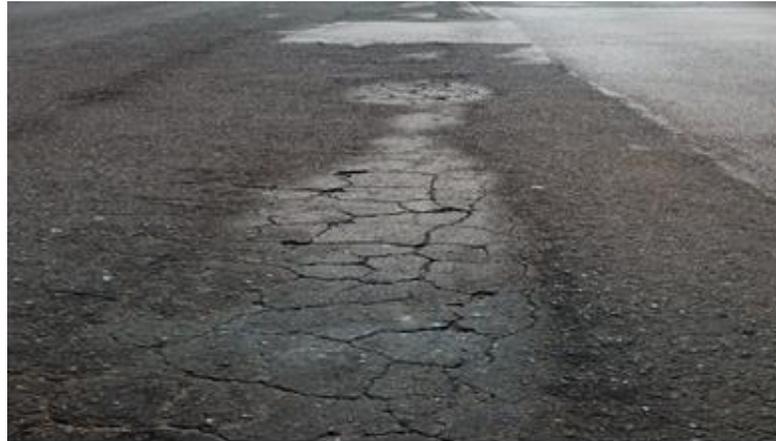
**Figura 73 - Ocorrências visualizadas na 40ª estação**

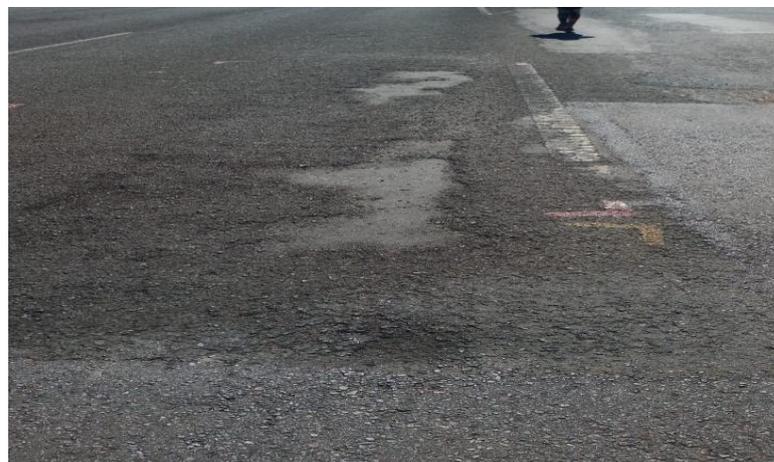
**Figura 75 - Manifestações patológicas fotografadas na 42ª estação**

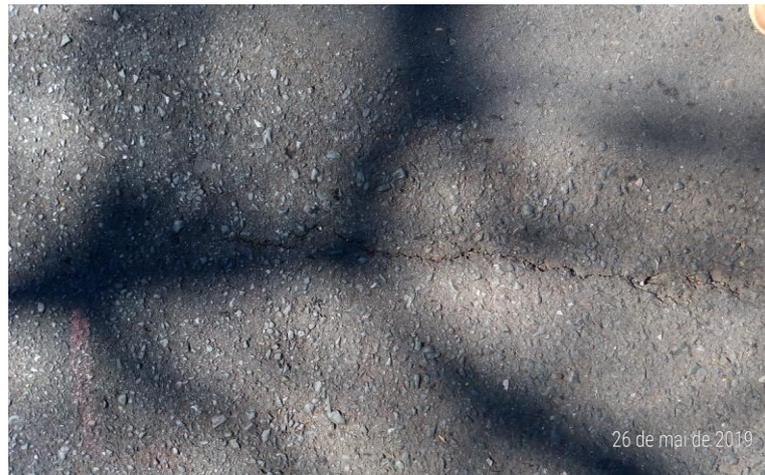
**Figura 76 – Defeitos fotografados na 43ª estação**

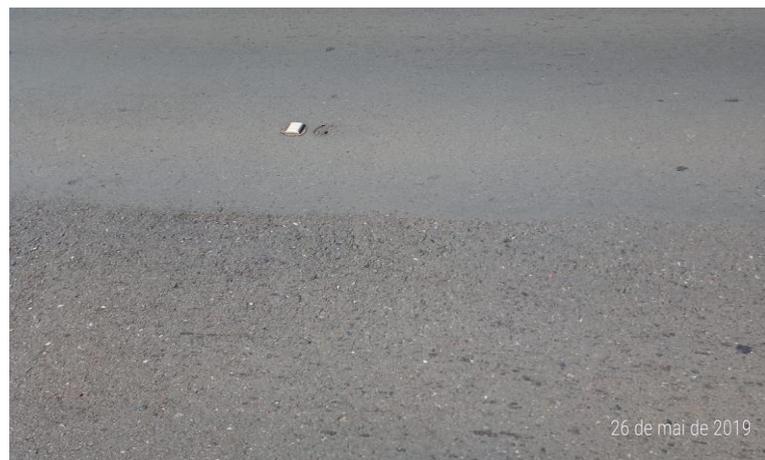
**Figura 77 - Manifestações patológicas visualizadas na 43ª estação**

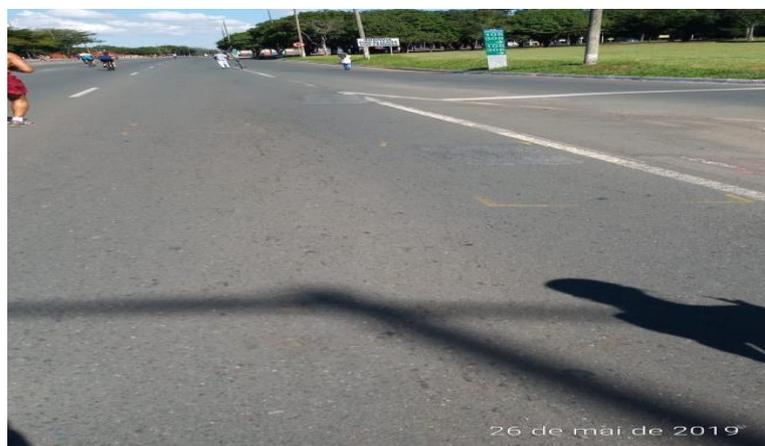
**Figura 78 - Manifestações patológicas observadas na 44ª estação**

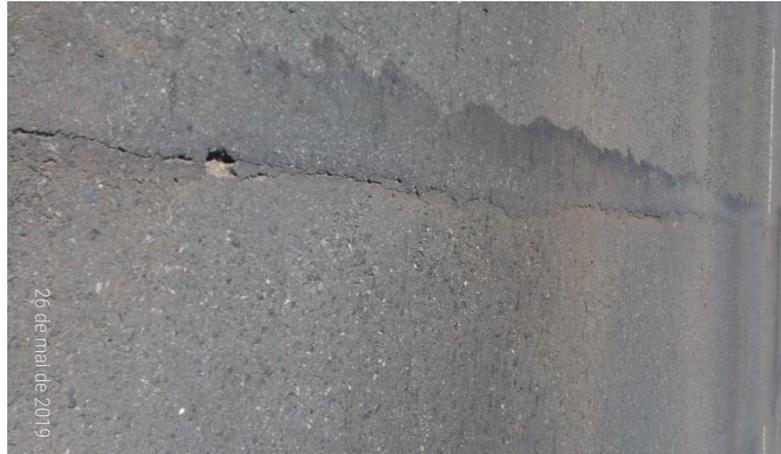
**Figura 79 - Ocorrências visualizadas na 45ª estação**

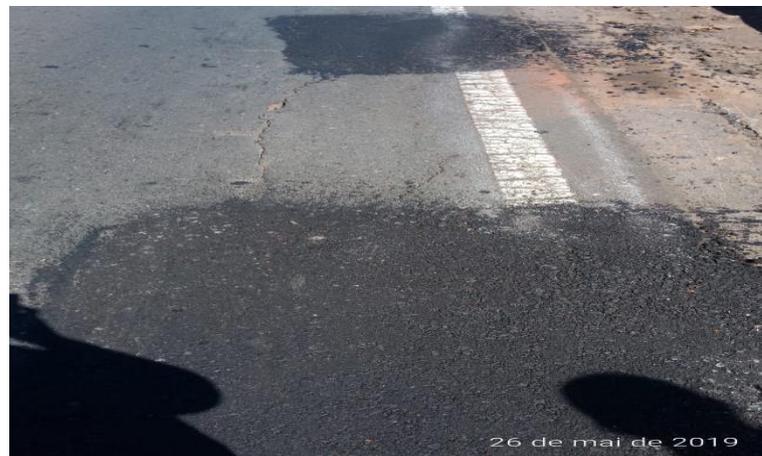
**Figura 81 - Manifestações patológicas fotografadas na 47ª estação**

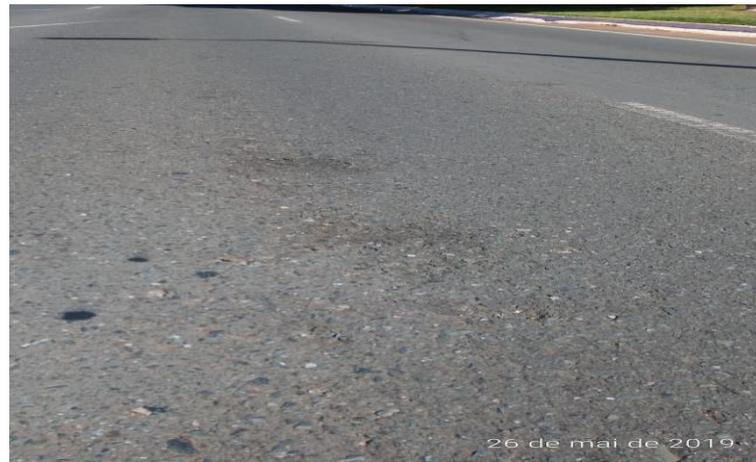
**Figura 82** - Manifestações patológicas visualizadas na 48ª estação

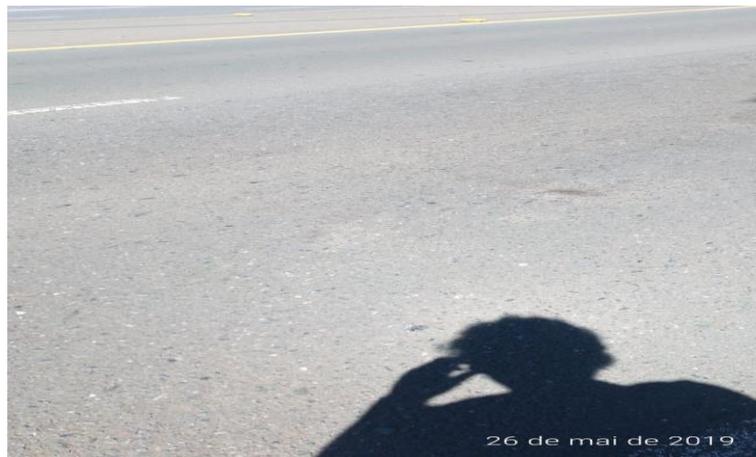
**Figura 83** - Defeitos visualizados na 49ª estação

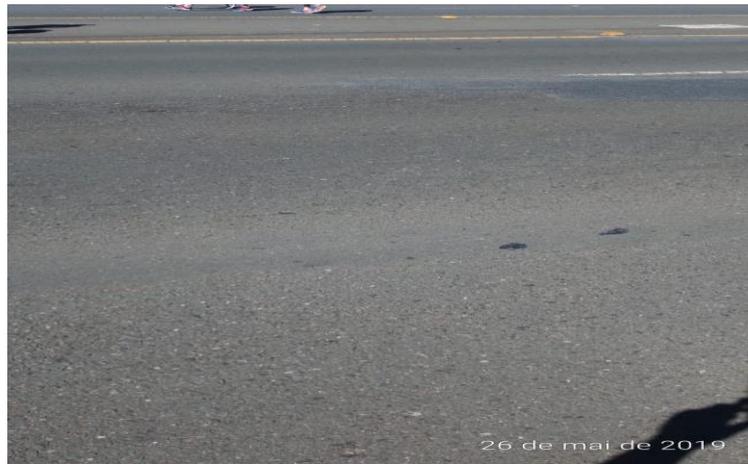
**Figura 85 -** Manifestações patológicas visualizadas na 51ª estação

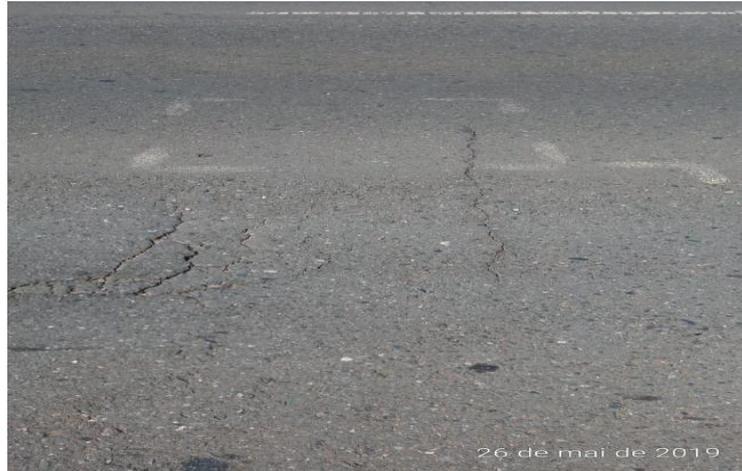
**Figura 106 -** Manifestações patológicas visualizadas na 72ª estação

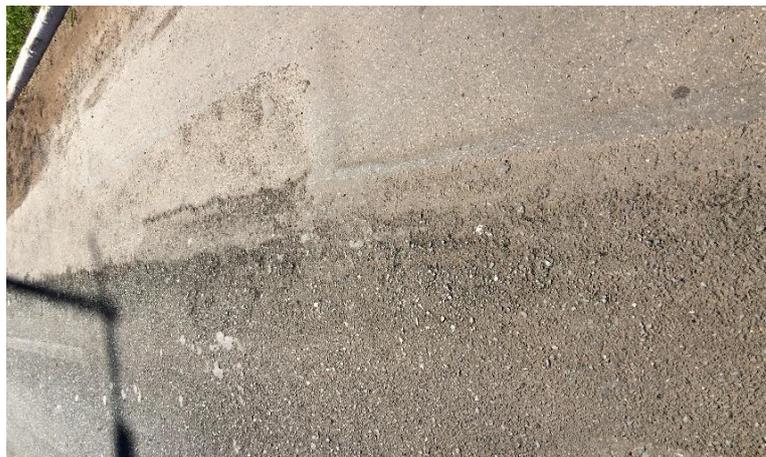
**Figura 122** - Manifestações patológicas observadas na 88ª estação

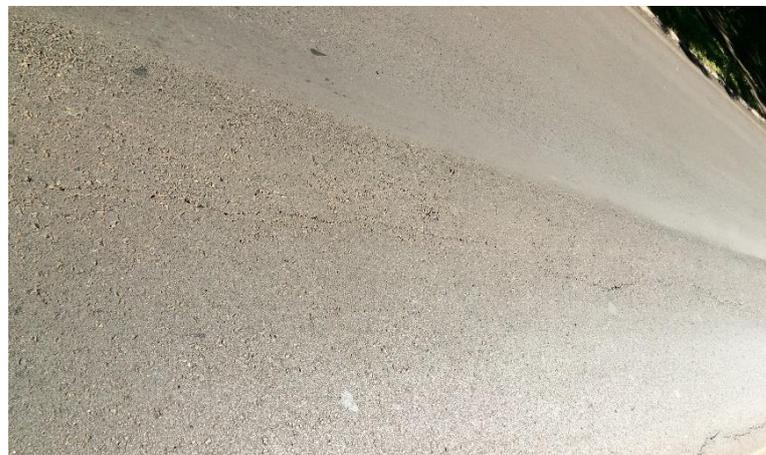
**Figura 123** - Defeitos visualizados na 89ª estação

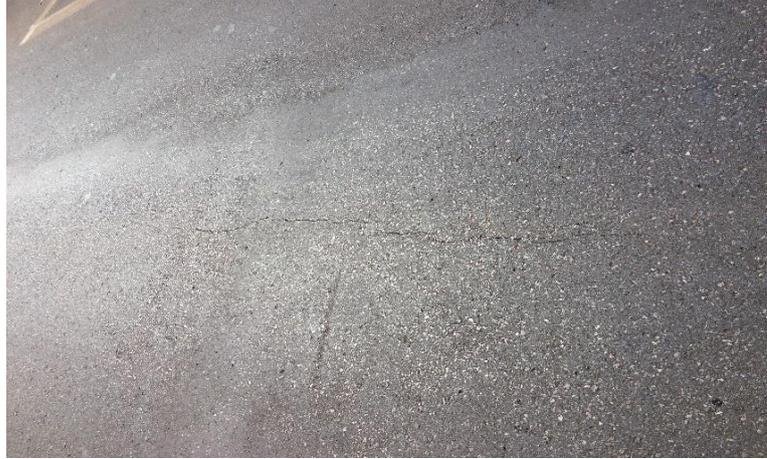
**Figura 124 –** Ocorrências fotografadas na 90ª estação

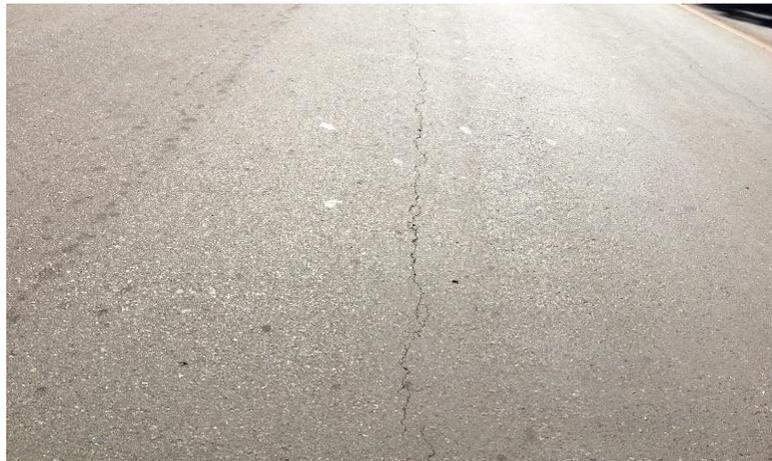
**Figura 125 -** Manifestações patológicas visualizadas na 91ª estação

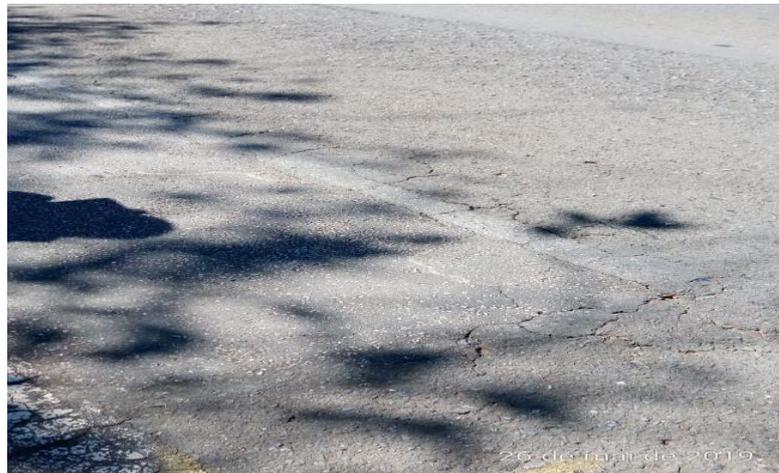
**Figura 128 - Manifestações patológicas encontradas na 94ª estação**

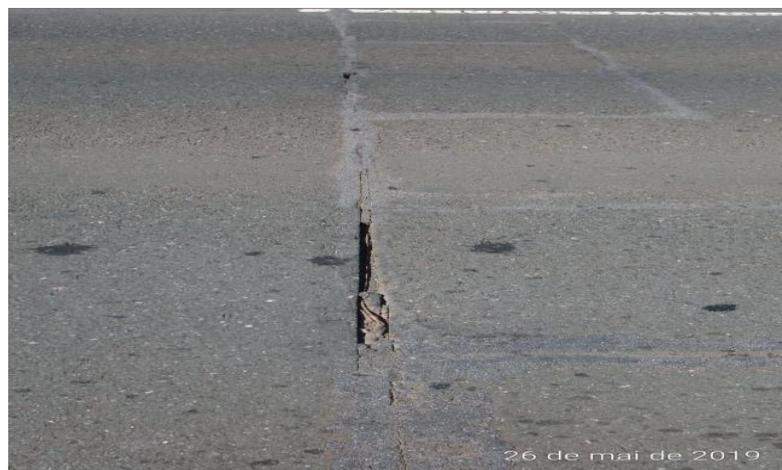
**Figura 129 – Defeitos visualizados na 95ª estação**

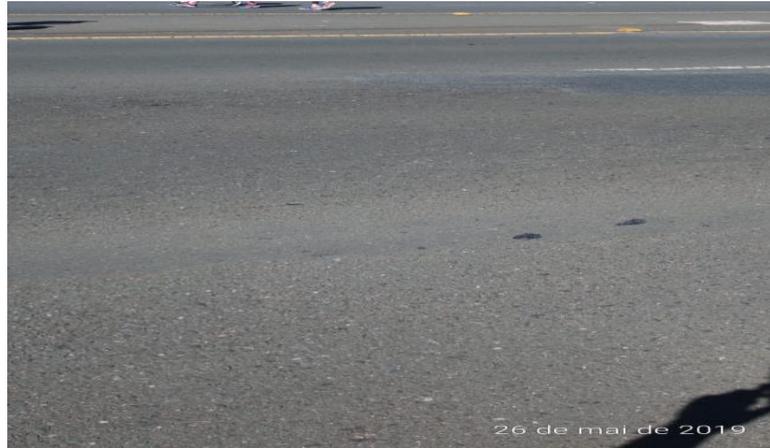
**Figura 130 -** Manifestações patológicas visualizadas na 96ª estação

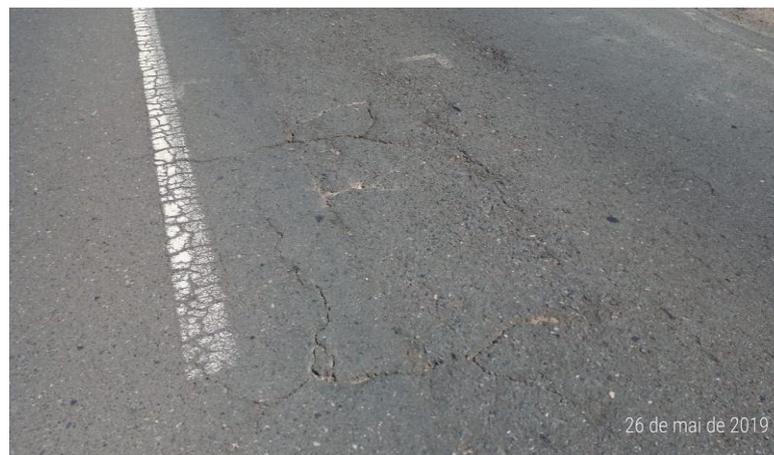
**Figura 131 –** Ocorrências fotografadas na 97ª estação

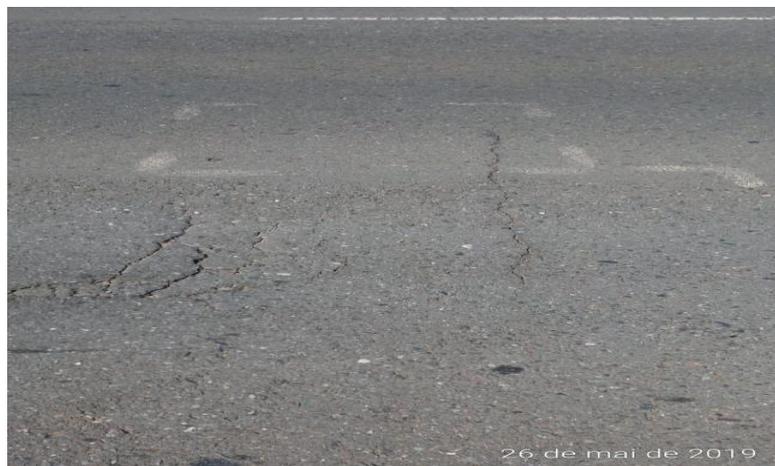
**Figura 132 -** Manifestações patológicas observadas na 98ª estação

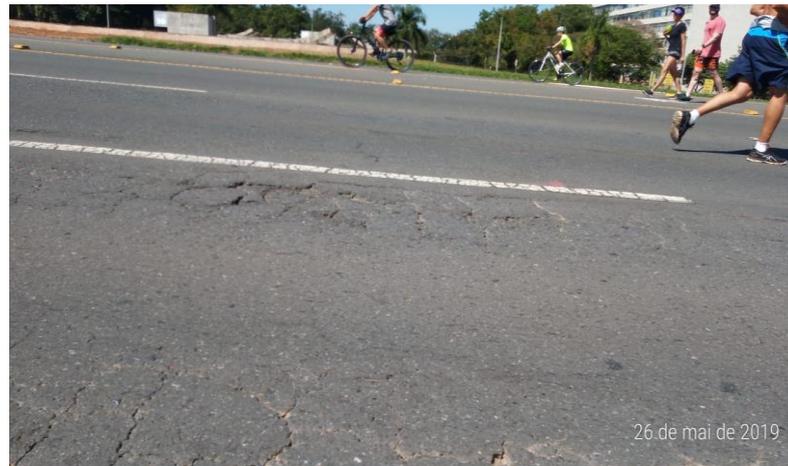
**Figura 133 – Ocorrências visualizadas na 99 estação**

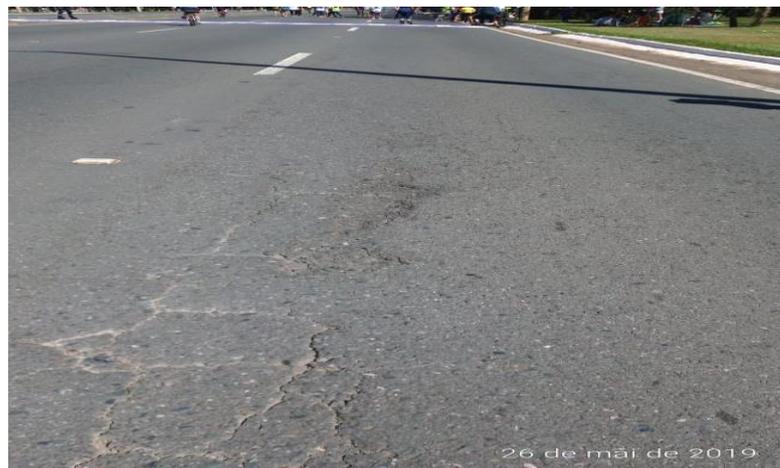
**Figura 134 – Defeitos fotografados na 100ª estação**
