**AVALIAÇÃO DAS CONDIÇÕES DE CONSERVAÇÃO E
ESTABILIDADE DE OBRAS DE ARTE ESPECIAIS NA REGIÃO DE
BRASÍLIA DE ACORDO COM A METODOLOGIA DO DNIT**

Brasília
2019

Trabalho de Curso apresentado como um dos requisitos para a conclusão do curso de Engenharia Civil do UniCEUB - Centro Universitário de Brasília.

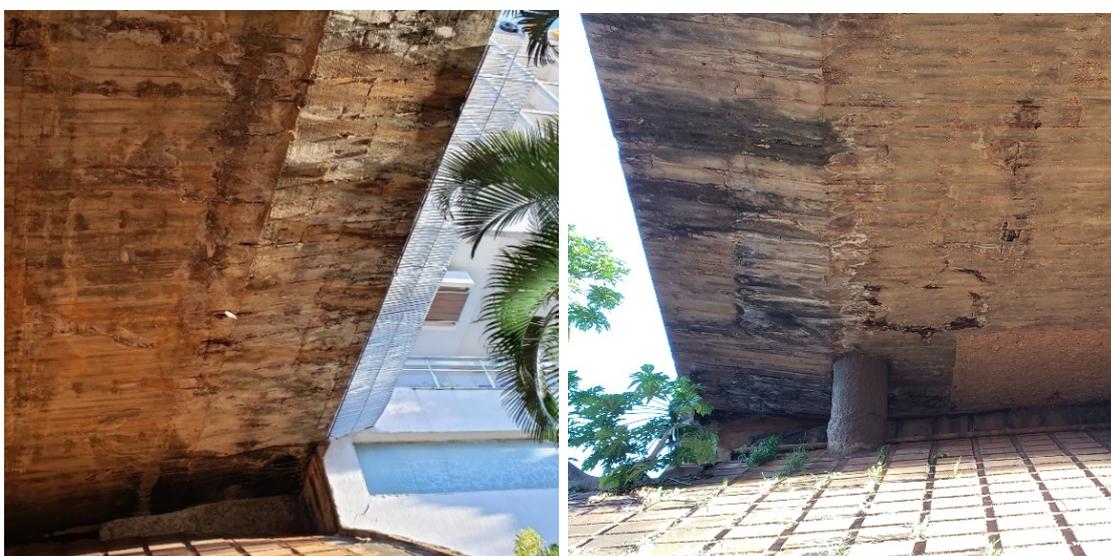
- Fissuras na superestrutura – podem acontecer por vários motivos como retração, fluência e deformação;
- Eflorescência na laje inferior – devido às microfissuras e aberturas, quando a água passa pelos poros ela causa a dissolução do hidróxido de cálcio da pasta do cimento, e quando carregado para o exterior da peça é solidificado e se apresenta na forma de manchas brancas;
- Corrosão na armadura na parte inferior da laje – Uma provável causa para o aparecimento desta corrosão é a ausência da pingadeira, fazendo com que a água proveniente da chuva percole para a face inferior da laje;
- Deslocamentos do concreto – provavelmente pela corrosão das armaduras, que durante esse processo químico a barra de aço aumenta sua seção, desagregando e deslocando o concreto em sua volta.

Figura 13: Manchas de umidade e eflorescência na parte inferior da laje

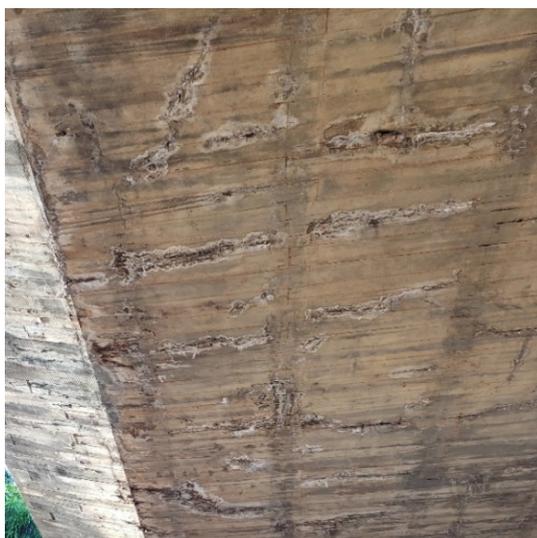
Figura 14: Deslocamento do concreto devido a corrosão da armadura

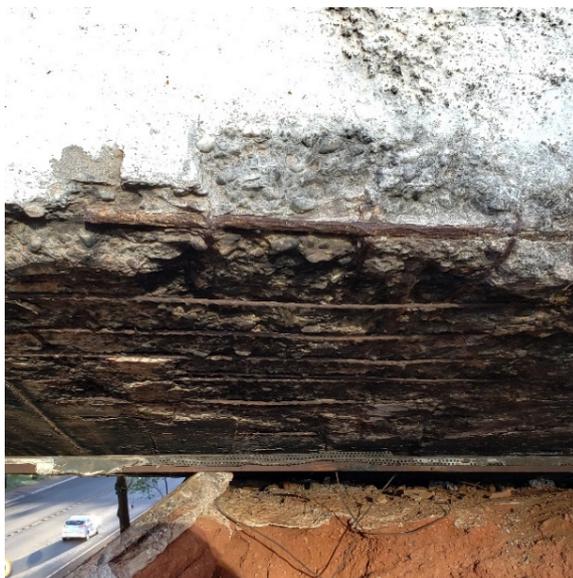
Figura 15: Armadura exposta no acesso do viaduto

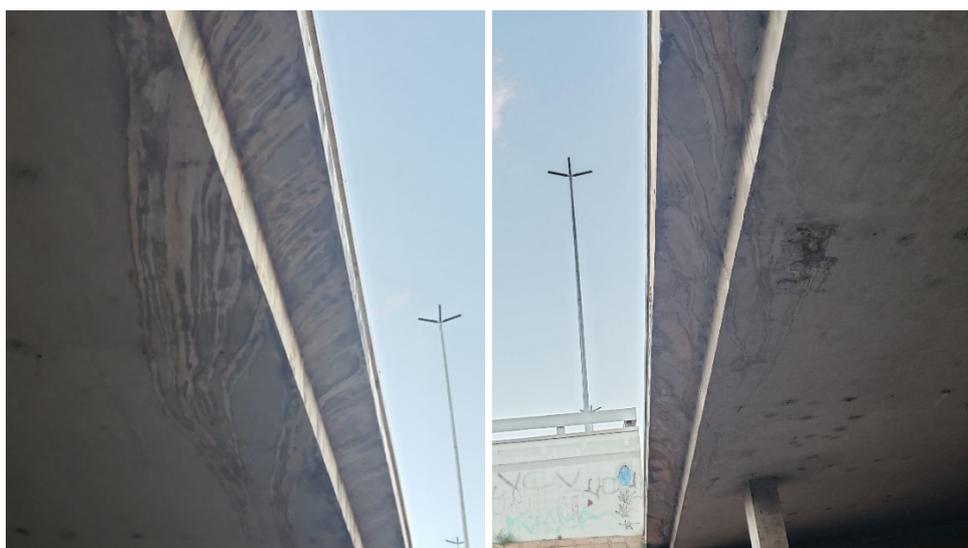
Figura 17: Manchas de umidade na lateral da laje principal devido à falta de pingadeira

A obra ainda não apresentou manifestações patológicas referentes à corrosão da armadura, porém é importante conter a umidade na superfície do concreto, para evitar novas patologias.

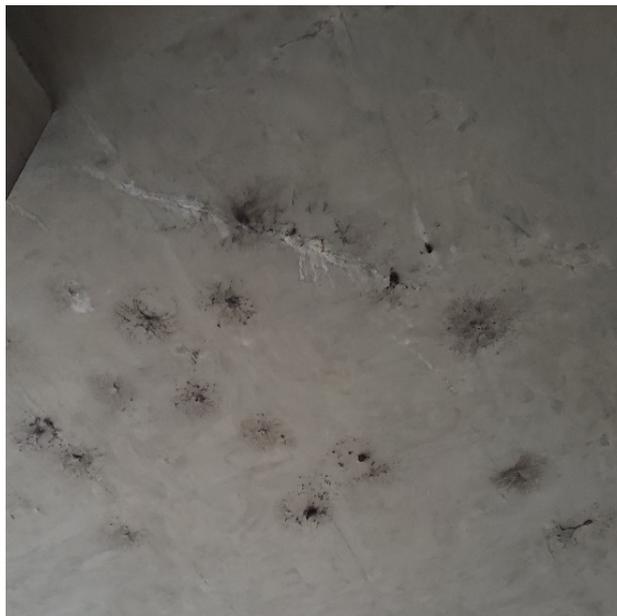
Figura 18: Manchas de bolor na lateral da laje principal devido à falta de pingadeira

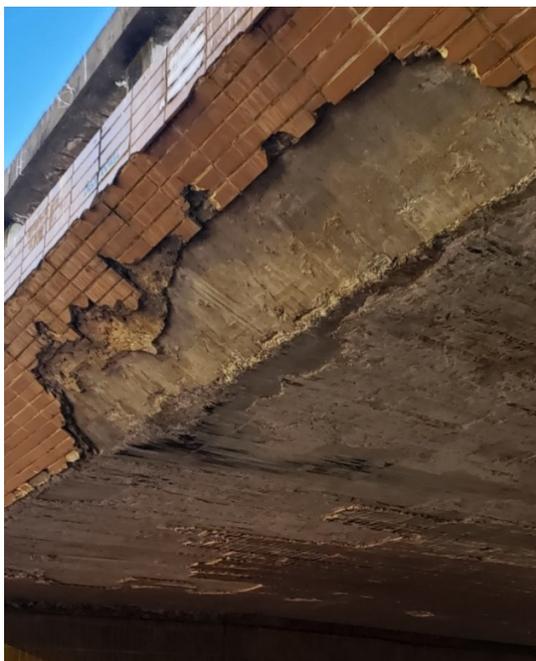
- Deslocamento do revestimento cerâmico – provavelmente devido à falta de manutenção, sua aderência no substrato ficou comprometida;
- Eflorescência – provavelmente por falta do revestimento externo, a água percola na estrutura, pela falta de pingadeiras, infiltra pelas microfissuras e causa a dissolução do hidróxido de cálcio.
- Corrosão das armaduras – na laje principal, em alguns trechos as barras de aço foram rompidas, e as que sobraram estão em avançado estado de corrosão.

Figura 20: Deslocamento do revestimento e eflorescências

Nesta obra há danos gerando significativa insuficiência estrutural, mas ainda não há risco de colapso da estrutura. Sua condição de estabilidade está sofrível, é preciso de uma recuperação estrutural em curto prazo. Após realizada a inspeção, foi atribuída uma nota técnica geral dois de acordo com o Quadro 3, como prevê a norma do DNIT 010/2004.

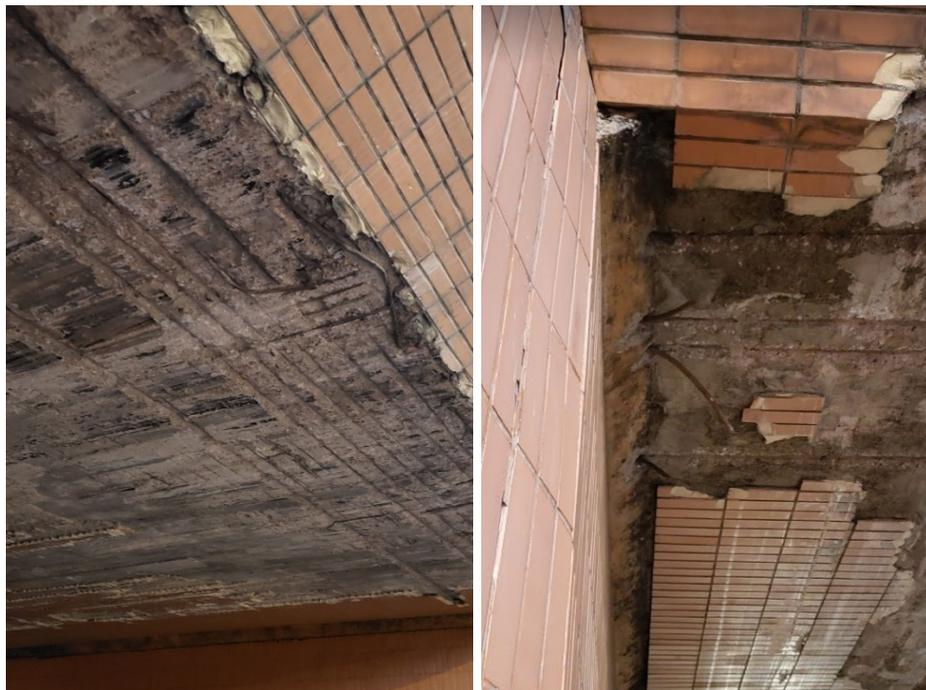
Figura 21: Tabuleiro do viaduto apresentando armadura rompida

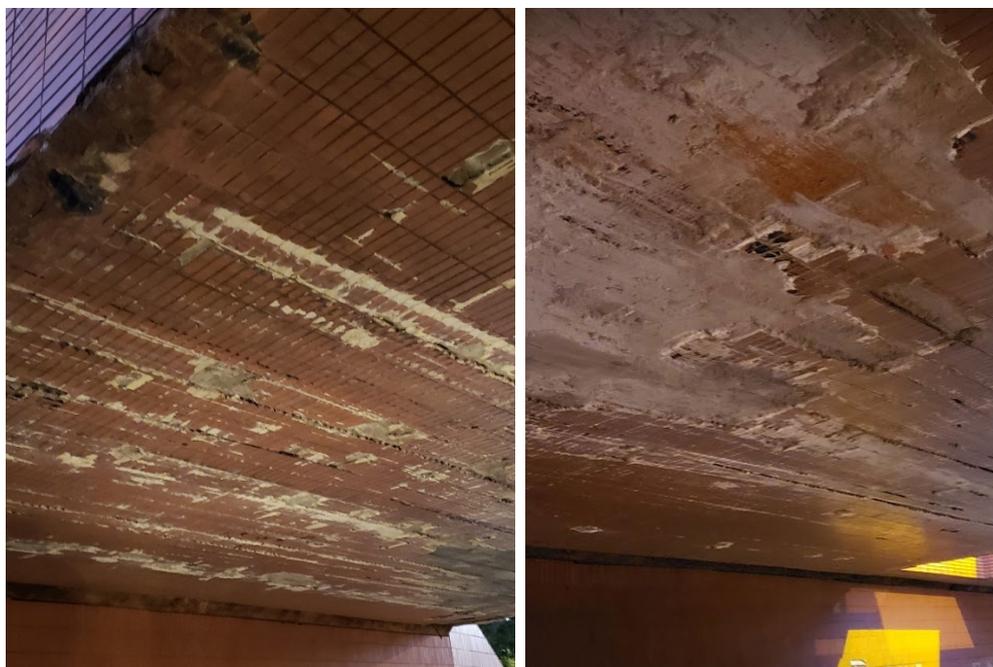
Figura 22: Eflorescências no teto
