Centro Universitário de Brasília – UNICEUB
Faculdade de Tecnologia e Ciências Sociais Aplicadas – FATECS
Curso: Engenharia Civil

**Análise de manifestações patológicas: Estudo de caso da estrutura
da Rodoferroviária de Brasília.**

Brasília – DF
2019

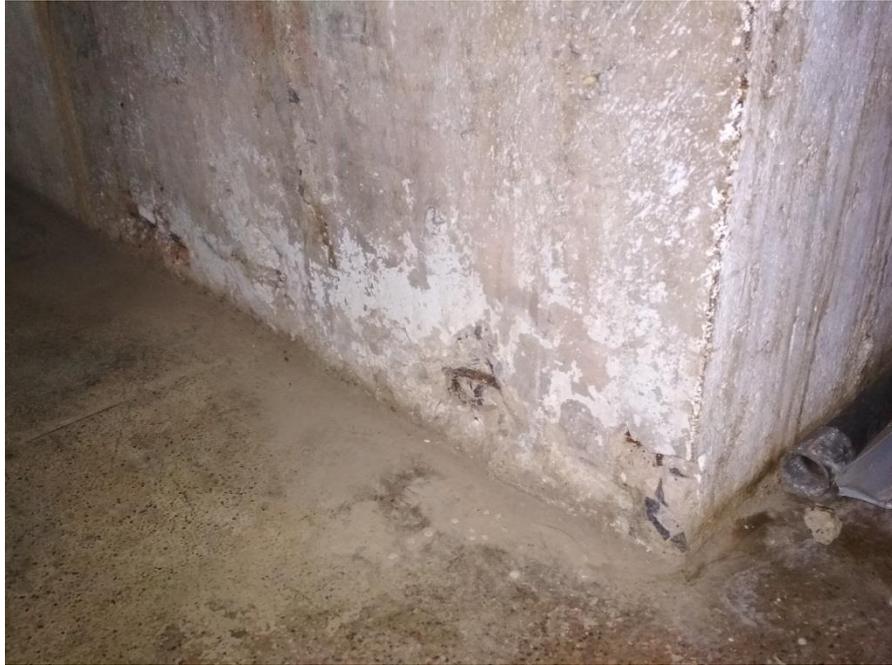
Figura 2- Segregação na base de um pilar

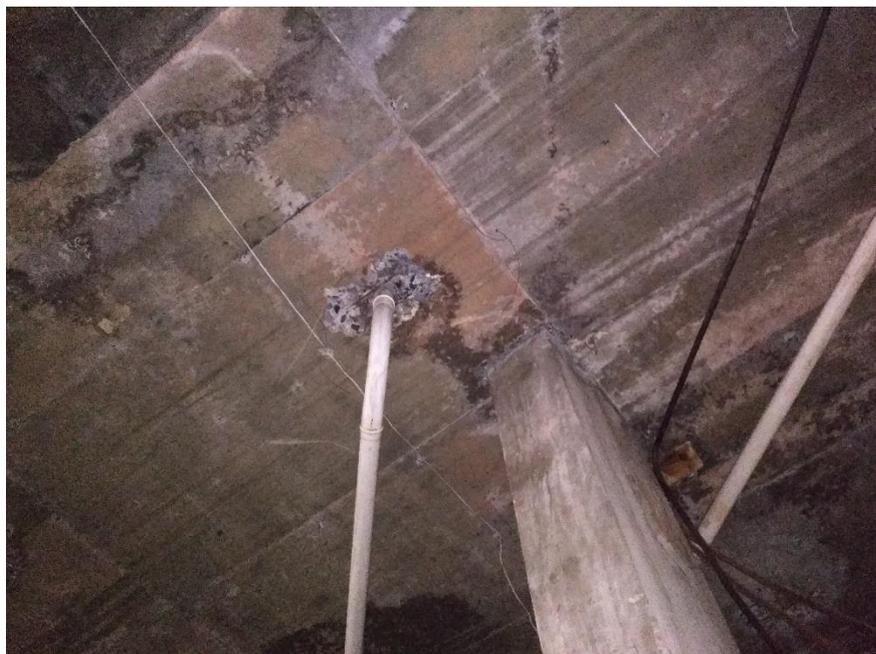
Figura 3- Manchas e mofos causados pela alta umidade

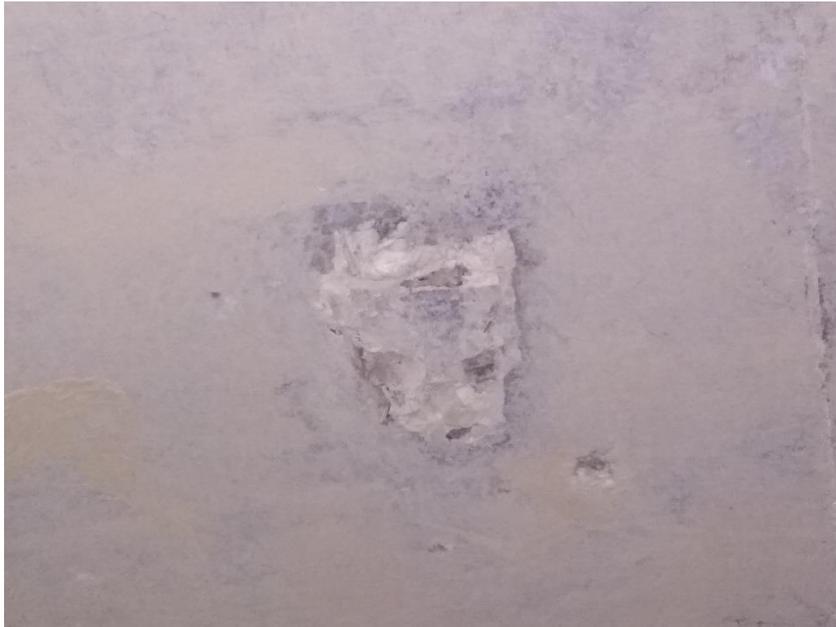
Figura 4- Eflorescência em laje

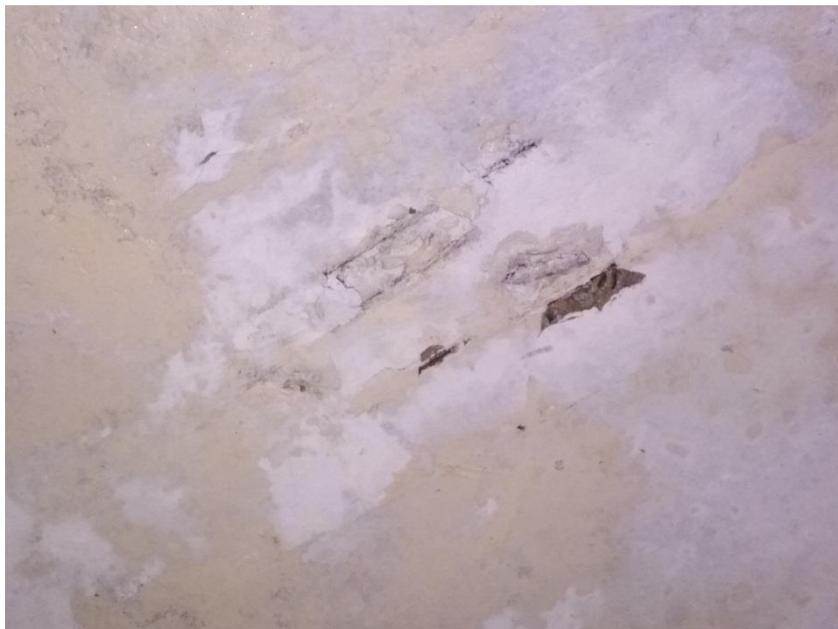
Figura 5- Esfoliação em viga do subsolo

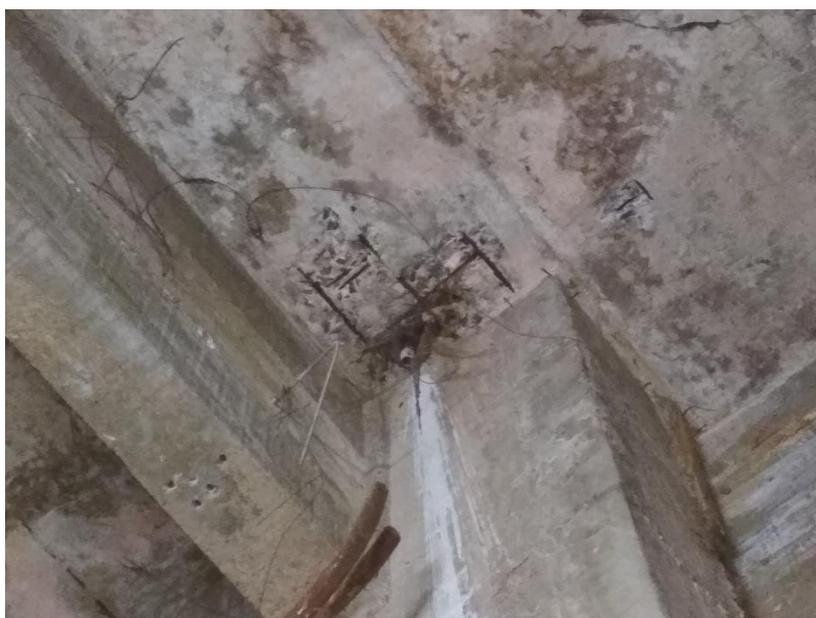
Figura 6- Armadura de aço expostas

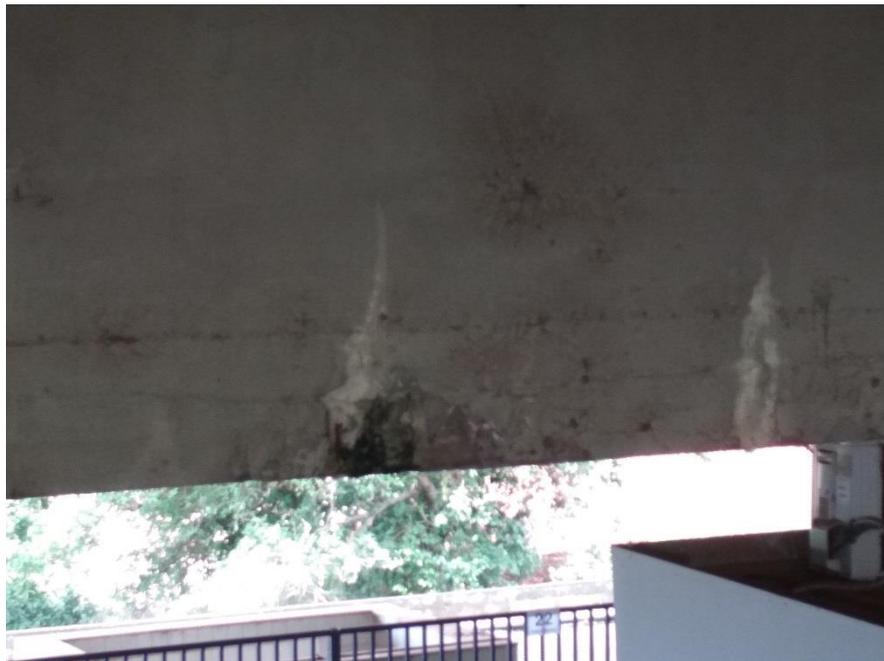
Figura 7- Fissura em peça de concreto

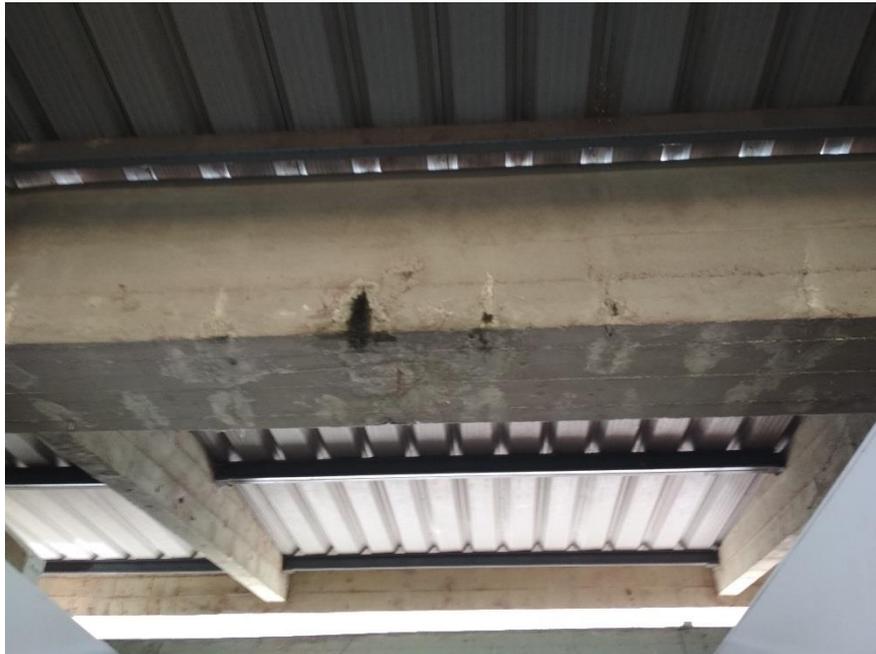
Figura 8- Fissura em peça de concreto

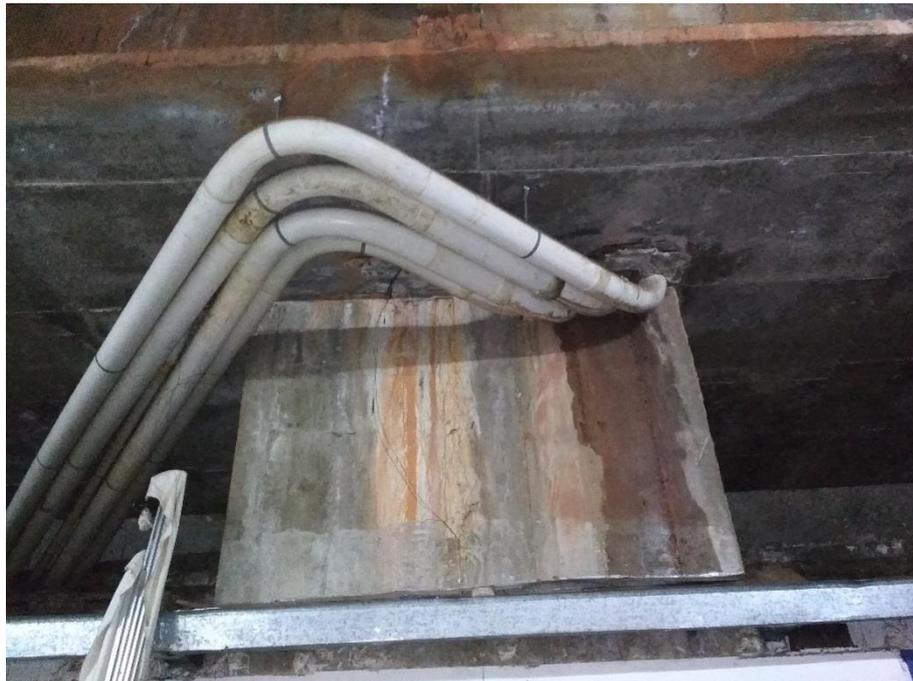
Figura 9- Infiltração devido a tubulação e água da chuva

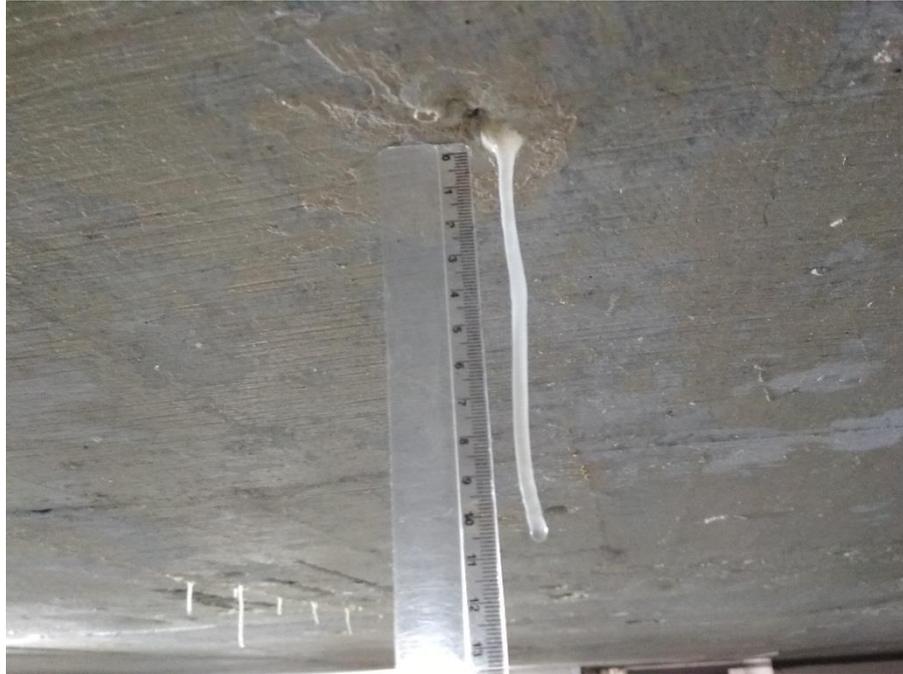
Figura 10- Estalactites devido a perca de pH

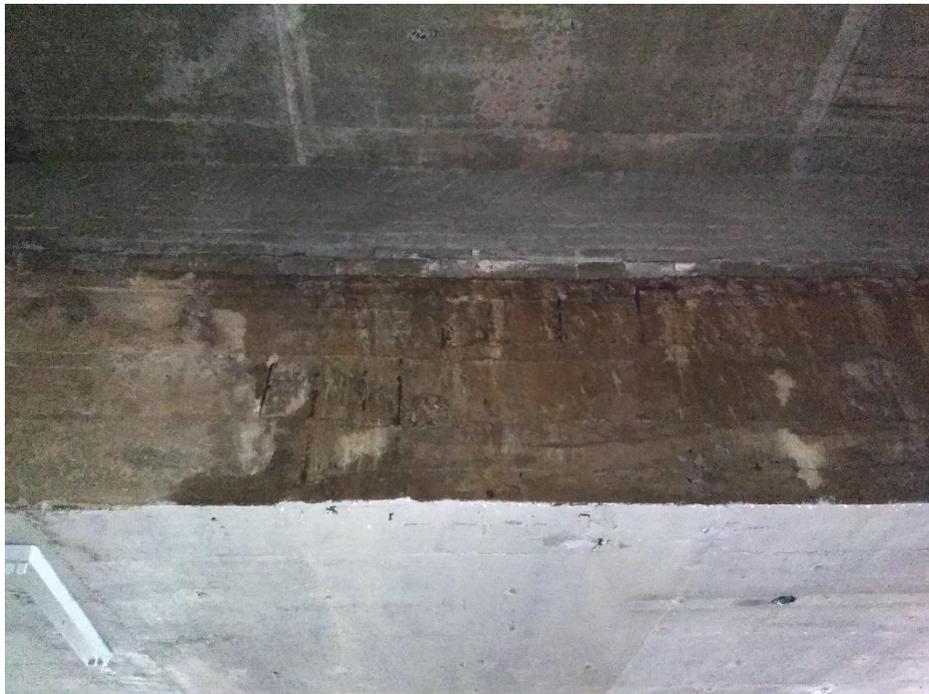
Figura 11- Carbonatação do Concreto

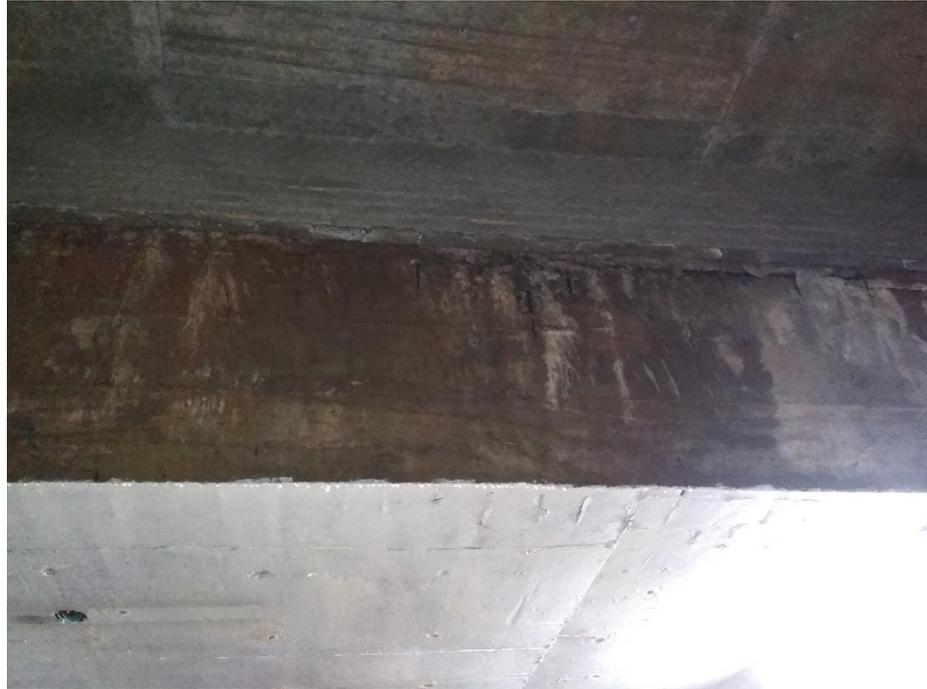
Figura 12- Carbonatação do Concreto 2

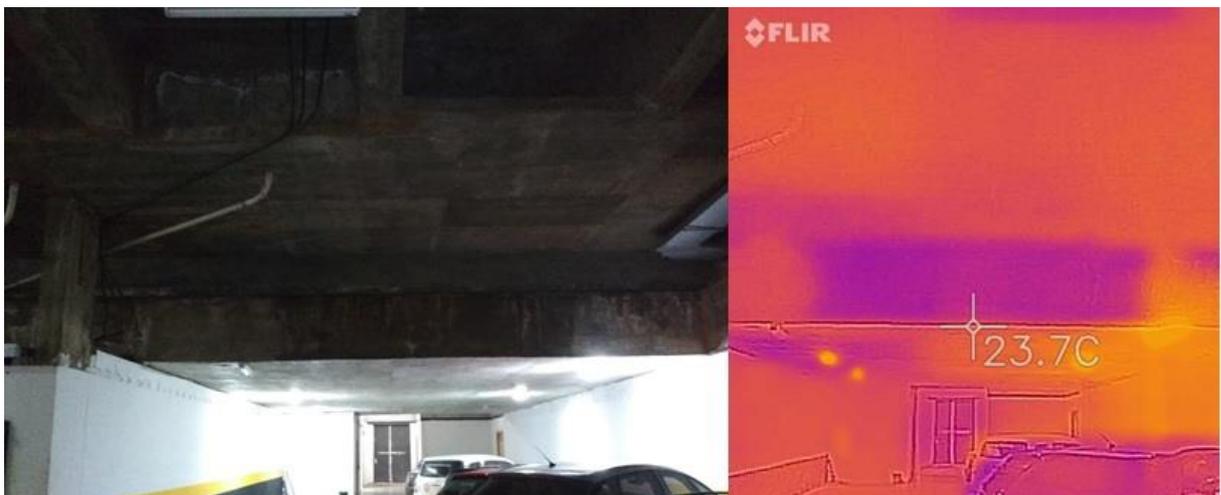
No subsolo, onde teve o maior registro de infiltrações, as imagens foram capturadas no período de chuva para uma melhor nitidez na detecção de infiltrações. Na figura 20 e 21, observa-se a laje do subsolo, com cores reais, a qual houve uma grande infiltração. Logo, podemos associar as imagens, a temperatura e a grande presença de umidade no concreto. Nota-se um processo de carbonatação e corrosão na laje do subsolo. Detalhe para a má encaixação presente na laje, que foi instalada erroneamente com furos indevidos na laje para a passagem da tubulação.

Figura 20- Laje principal do subsolo Real X Termográfica

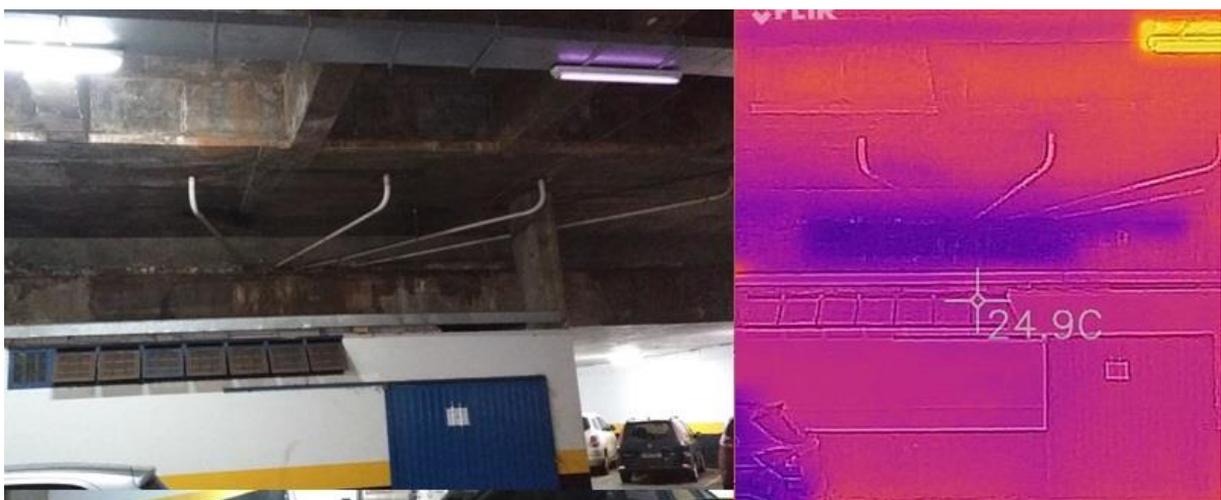
Figura 21- Imagem Real X termográfica na laje do subsolo

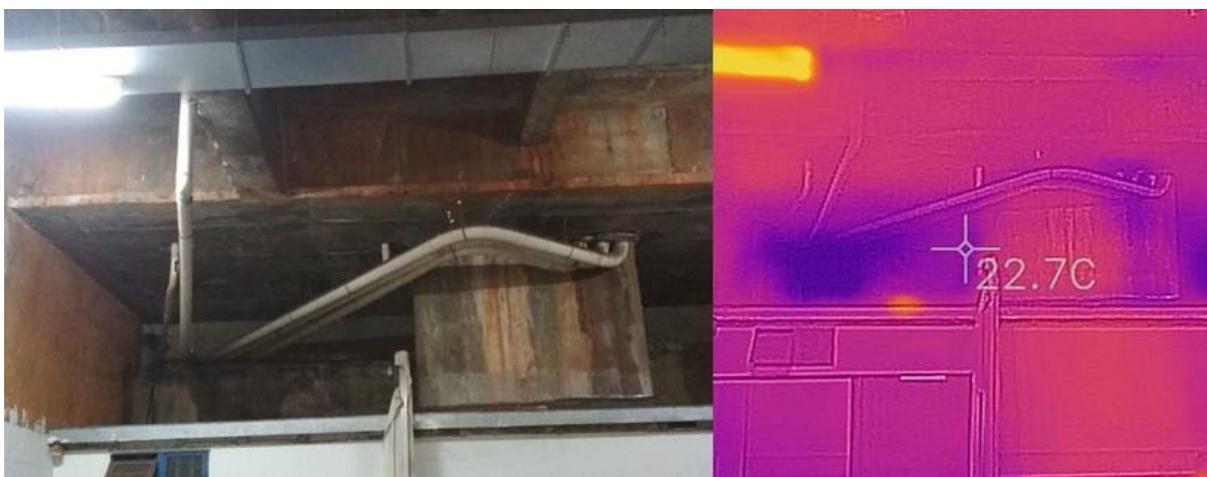
Como pode-se observar na figura 22, com maior ênfase, detecta-se a instalação de uma tubulação que liga o reservatório da água da chuva, localizada no térreo, onde há manifestações patológicas em estado avançado, como: corrosão, lixiviação, eflorescência e trincas na laje próximo ao pilar. Nesse ponto, há muita infiltração, ocasionando poças d'água no subsolo. Conforme a figura 22, podemos associar as imagens e identificar alta umidade presente na laje e no pilar.

Figura 22- Infiltração na base do pilar e grandes manchas de corrosão Real X Termográfica

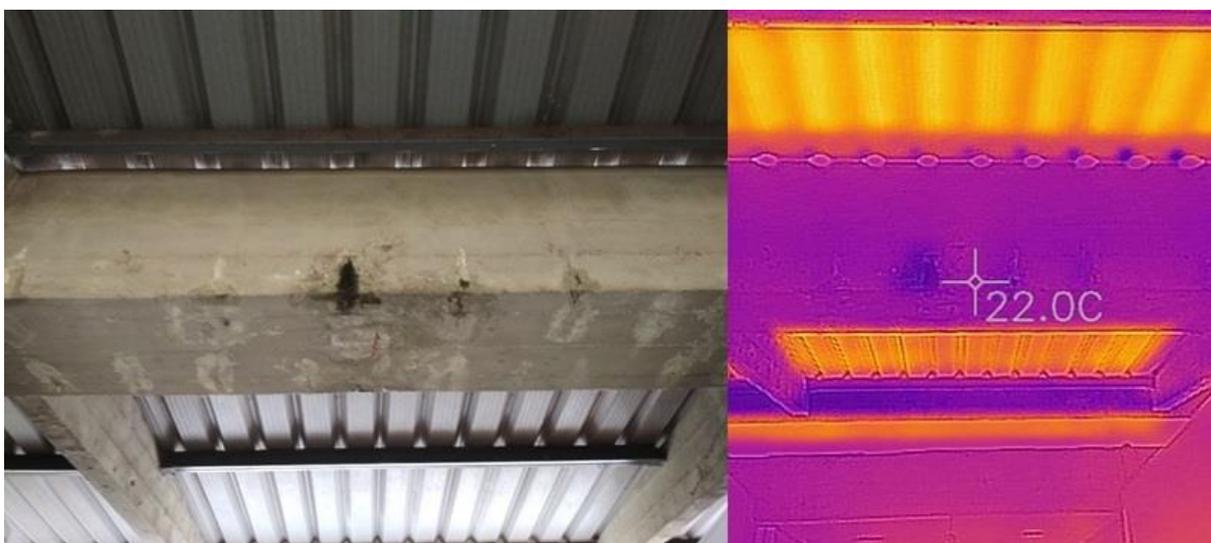
No térreo foram detectadas poucas infiltrações na estrutura, porém, uma viga específica, em caso crítico, foi diagnosticada e capturada, onde podemos ver uma grande fissura conforme figura 23, a mesma, conciliando com a imagem termográfica, detectou-se com maior detalhe a baixa temperatura e alta umidade com a foto termográfica, assim, os pontos mais escuros é onde apresenta a maior presença de água. Essa patologia, possivelmente, ocorreu devido ao entupimento na viga canaleta, na qual foram descobertas poças d'água nesse ponto, de acordo figura 26, ocasionando infiltrações e danos na estrutura. Em tempo de chuva, há um grande nível de vazamento vindo dessa fissura que ao passar do tempo vai deixando a armadura vulnerável à corrosão e, conseqüentemente, perda de sua resistência.

Figura 23- Viga térreo Real x Termográfica

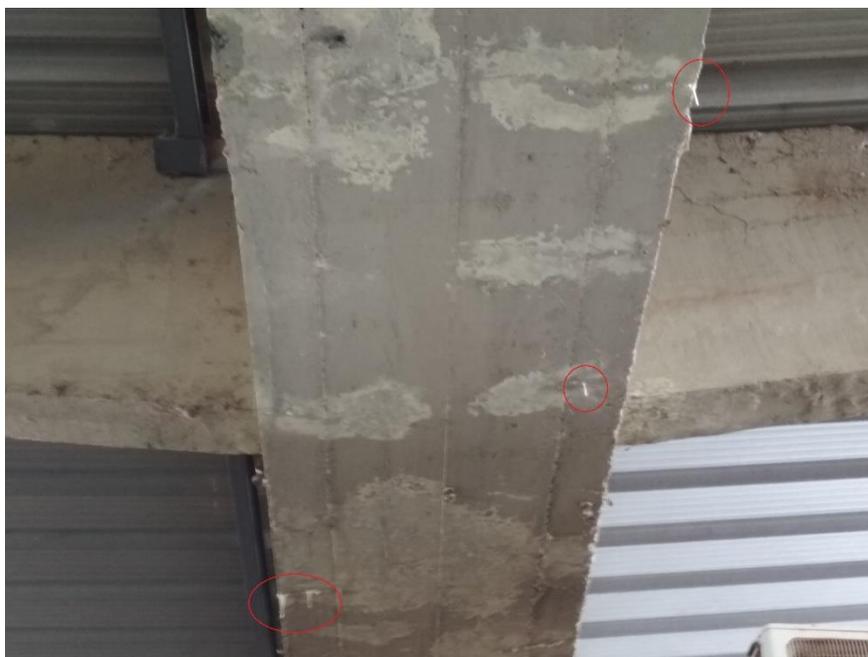
Nesta viga, figura 24 e 25, detectou-se várias manifestações como fissuras, eflorescência, manchas e carbonatação, inclusive, foi visto pequenos estalactites que é formado devido à perda de pH do concreto.

que, ao longo do tempo, forma estalactites de variados tamanhos. Desta forma, pode fazer com que a estrutura sofra problemas na estabilidade global.

Figura 24- Estalactites na viga

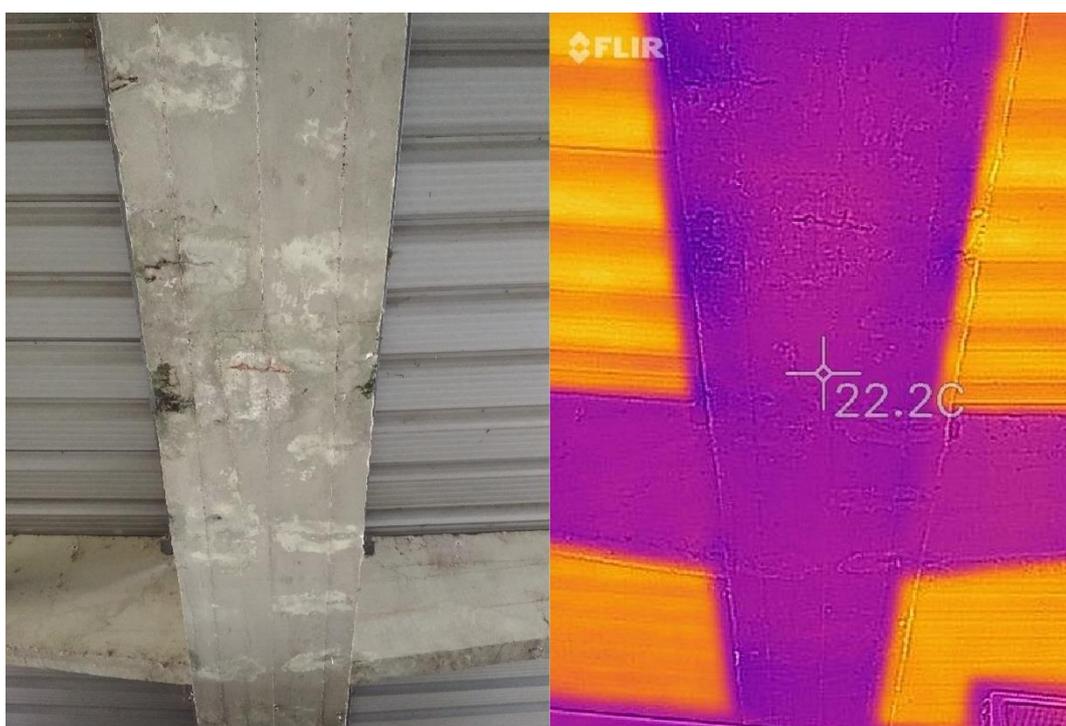
Figura 25-Imagem real X imagem termográfica da viga do térreo em estado mais crítico

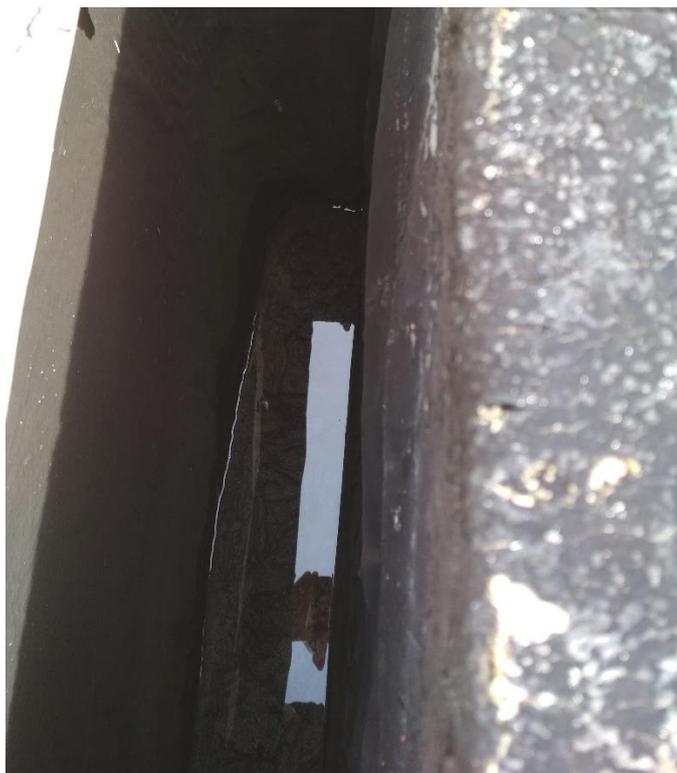
Figura 26- Poça d'água na viga canaleta devido ao entupimento

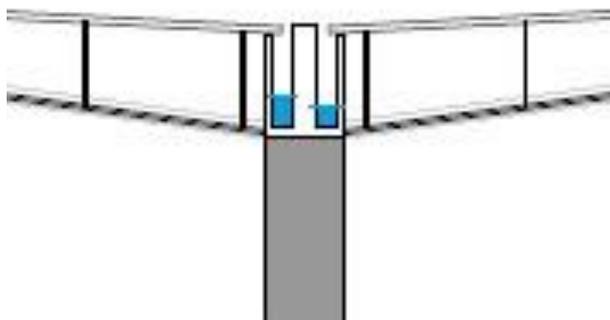
Pode-se analisar o corte do projeto arquitetônico o modelo da viga canaleta, conforme figura 27. Foi detectado cerca de 13 cm de água parada na canaleta no ponto mais crítico, devido o entupimento da tubulação ocorre a infiltração da água e a deterioração do concreto.

Figura 27- Corte do projeto enfatizando a viga canaleta

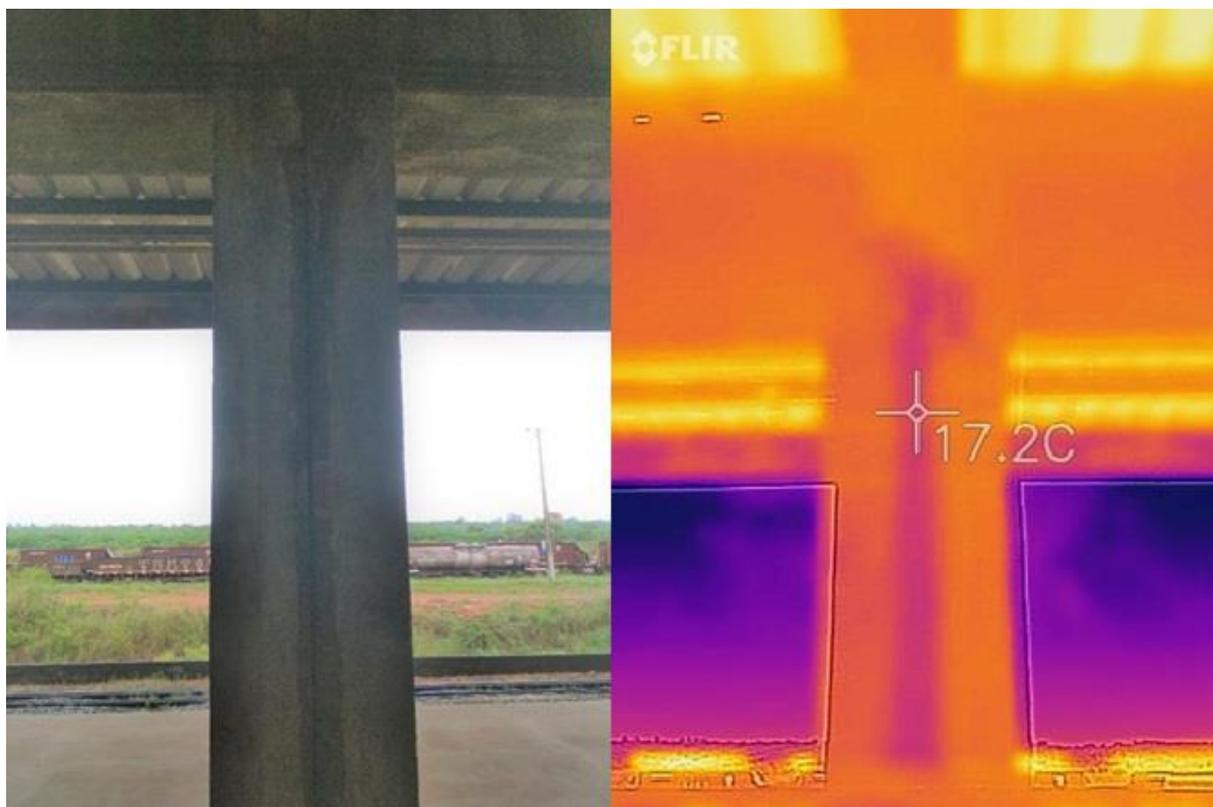
Outro ponto crítico encontrado na estrutura da rodoferroviária, é um pilar localizado na parte térrea da edificação. Observou-se uma junta no pilar e na viga,

conforme figura 28, sendo provável que a infiltração seja através dessa junta, pode-se associar a imagem termográfica, visualizando a presença de umidade ao redor da junta.

Figura 28- Pilar do térreo em pior estado Real X Termográfica

Nesse pilar, detectou-se eflorescência, pequenas fissuras e manchas, podendo acarretar na carbonatação, deixando o pilar vulnerável e diminuir na sua resistência.

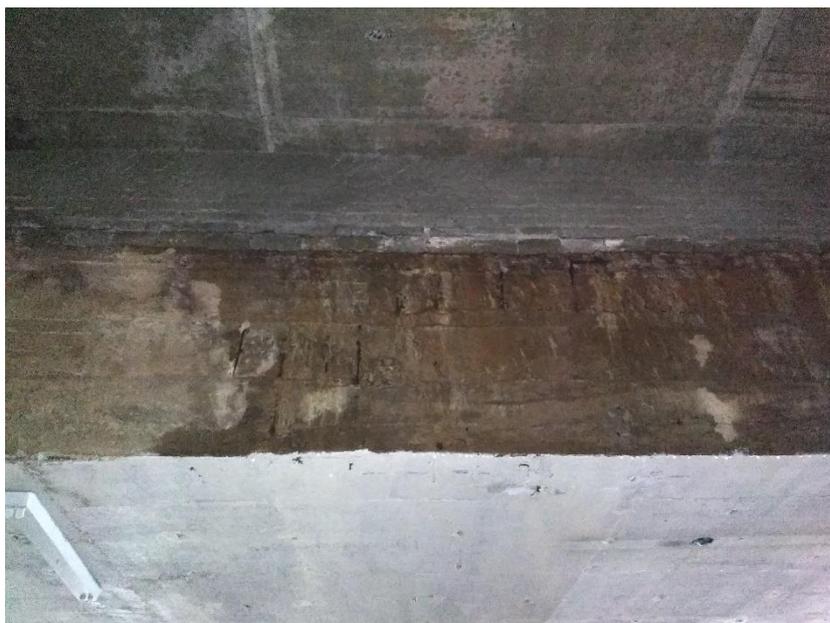
Ter um dano em estado grave, leva a um alto grau de deterioração (*Gde*), com o valor obtido do $Gde = 79,7$, classifica-se o elemento no nível de deterioração levando a uma determinada medida a ser tomada “Estado aceitável” a “Intervenção imediata”. O valor apresentado classifica o elemento no nível de deterioração “Alto, 50 – 80, intervenção a curto prazo”.

Figura 29- Grande infiltração devido a água da chuva

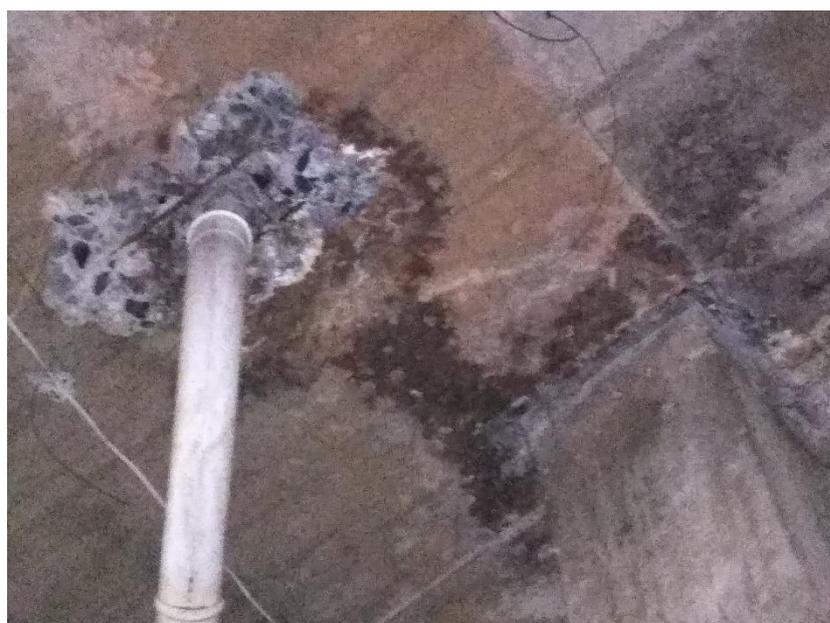
Figura 30- Segregação e manchas na laje

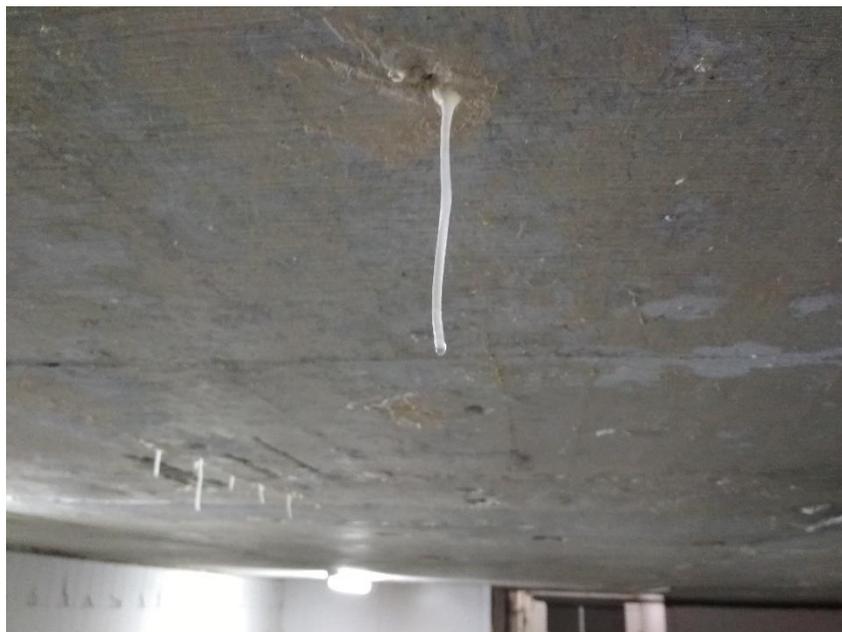
Figura 31- Carbonatação e fissuras na laje

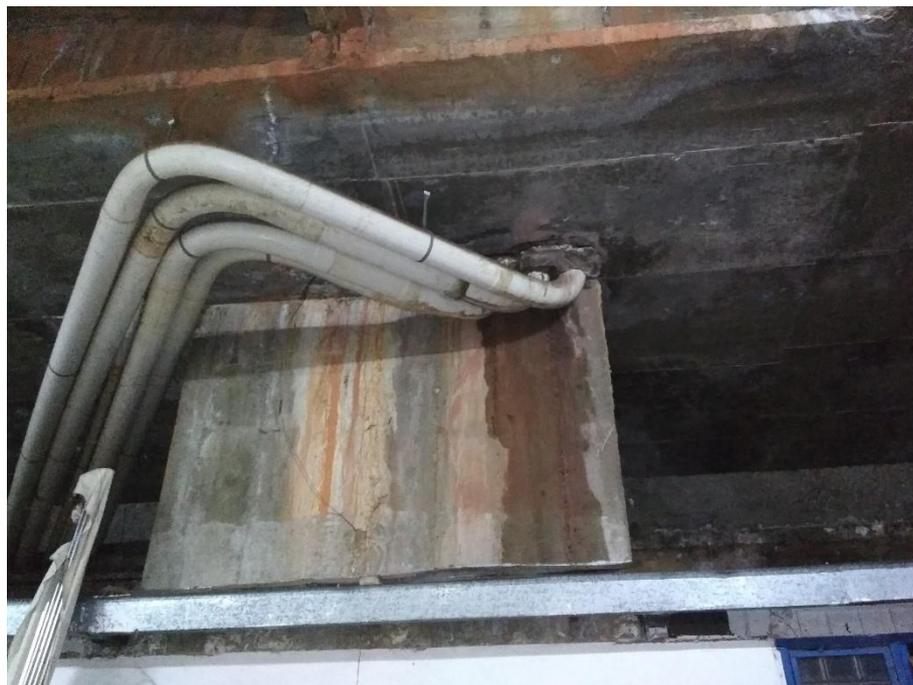
Portando, o pilar se encontra em uma situação de deterioração "Crítico, >80, intervenção imediata", devido ao valor do grau de deterioração $Gde = 86,2$. Medidas precisam ser tomadas urgentemente para evitar danos maiores à estrutura.

Figura 32- Pilar do subsolo em estado crítico

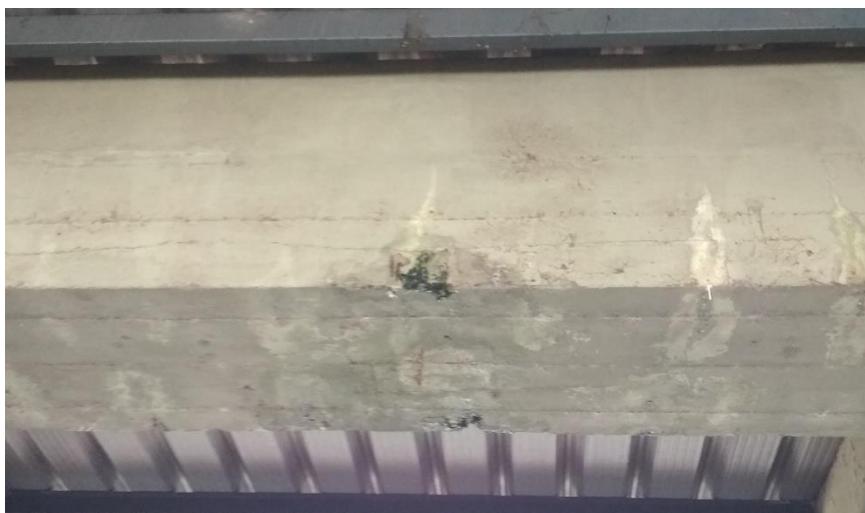
A viga canaleta é bastante robusta, onde percorre a água da chuva, devido a falta de manutenção, surgiram entupimentos na canalização da água da chuva, conseqüentemente, infiltrações, podendo agravar o problema

Figura 33- Viga central Térreo com problemas graves
