Centro Universitário de Brasília - UNICEUB  
Faculdade de Tecnologia e Ciências Sociais Aplicadas - FATECS  
Curso de Engenharia Civil

**AVALIAÇÃO QUANTITATIVA DOS VIADUTOS DA 205/206 E 105/106  
NORTE, LOCALIZADOS EM BRASÍLIA/DF, UTILIZANDO A  
METODOLOGIA GDE/UnB**

Trabalho de conclusão de curso  
apresentado ao Centro Universitário de  
Brasília (UniCEUB), como requisito para  
obtenção do título de graduação em  
Engenharia Civil

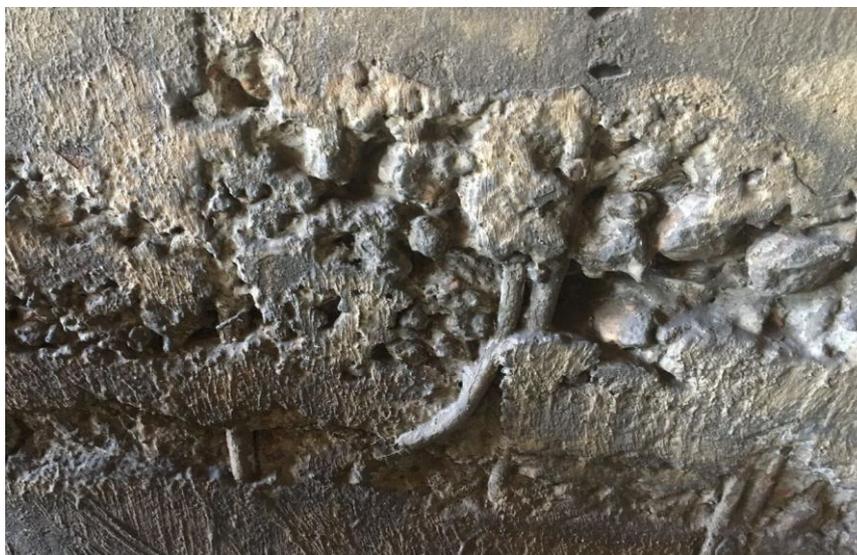
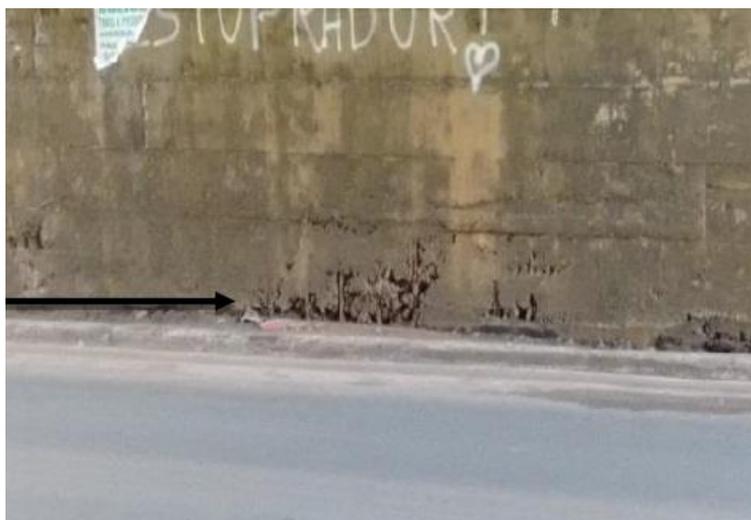
Em uma das paredes de contenção do viaduto C é perceptível o fenômeno de segregação do concreto, apresentado nas Figuras 15 e 16, que ocorre porque há uma separação dos materiais que compõe a mistura de concreto durante o adensamento, ocasionado pelo excesso de vibração. Esse fenômeno diminui a resistência do concreto por afetar diretamente o mesmo.

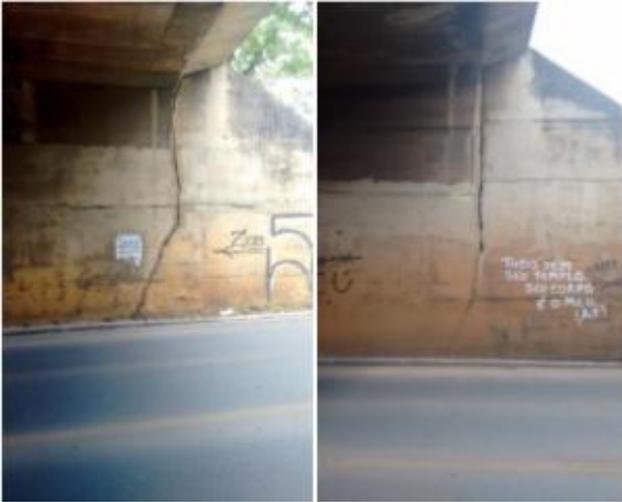
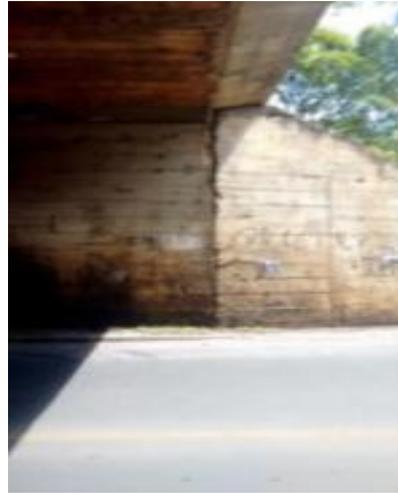
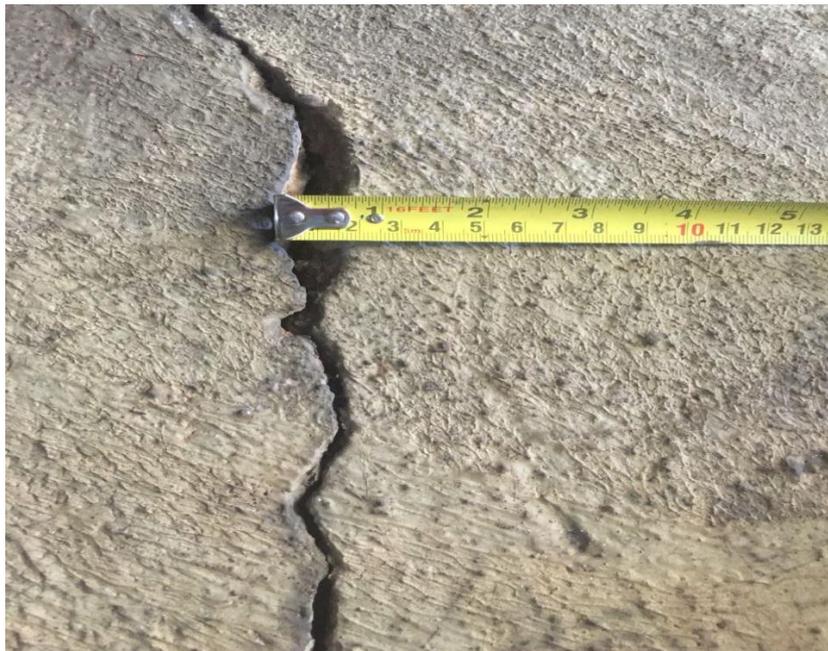
Na cortina de contenção do viaduto C foram encontrados indícios de fissuração, que se estende ao longo do topo do viaduto C até a base de revestimento asfáltico, exposto nas Figuras 17 e 19. A falta de junta de movimentação acaba ocasionando fissurações na estrutura. Nota-se também que uma das juntas não foi executada de forma correta, pois a junta de movimentação se inicia no topo da cortina, e se estende somente até o meio da cortina, assim da metade da cortina, até o final, chegando ao pavimento asfáltico, não tem a junta, e sim uma fissuração que se estende até o pavimento asfáltico. A figura 18 exibe uma junta de movimentação executada de forma correta em um dos viadutos.

Figura 19 – Fissuração Viaduto da Asa Norte.

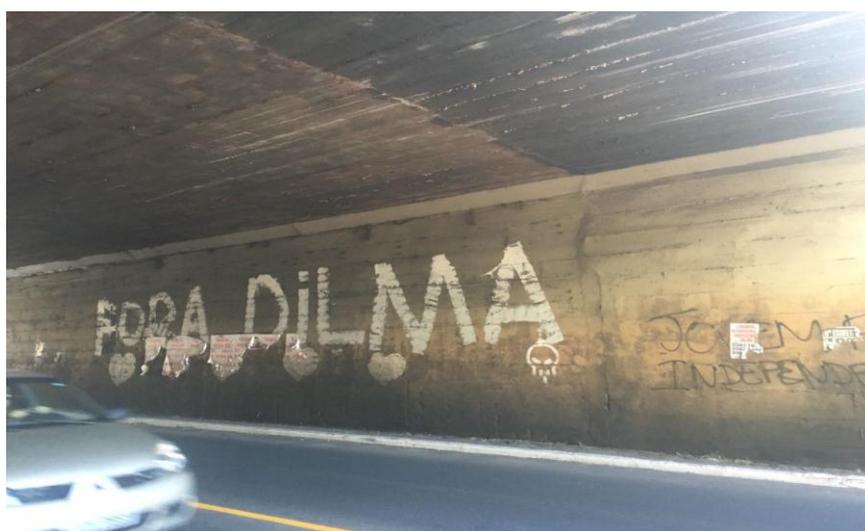
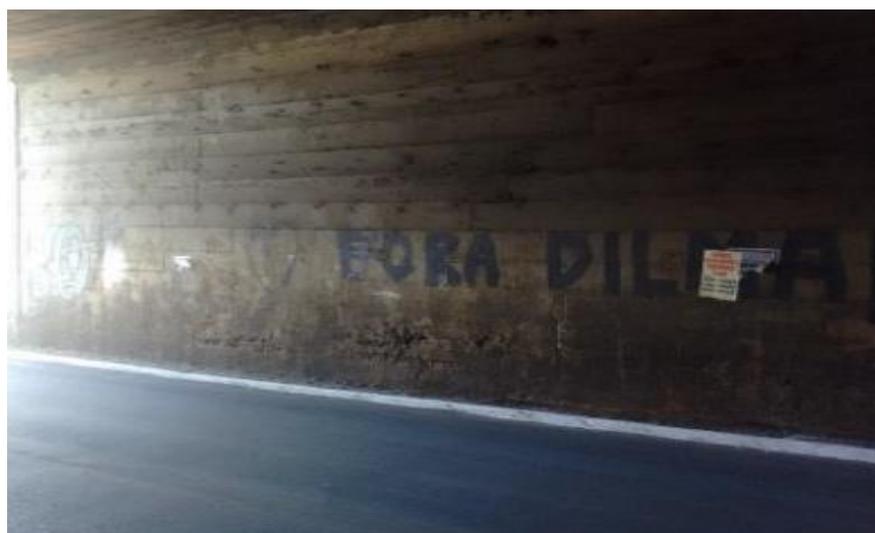
Observa-se nas figuras 20 e 21 uma região mais escura em que provavelmente a temperatura se encontra mais baixa, devido a presença de água posteriormente a cortina, e em outra região mais clara, onde a temperatura poderá está mais elevada.

Figura 20 – Umidade na cortina de um dos viadutos.

Figura 21 - Umidade na cortina de um dos viadutos.
