PROJETO, EXECUÇÃO E MANUTENÇÃO DE EDIFICAÇÕES

ENGENHARIA DIAGNÓSTICA E HABITAÇÃO SOCIAL

AVALIAÇÃO DE MANIFESTAÇÕES PATOLÓGICAS EM ESTRUTURA DE CONCRETO ARMADO COM ENSAIOS NÃO DESTRUTIVOS: ESTUDO DE CASO EM ÁGUAS CLARAS (DF) 05
BRUNO WILLIAN GOMES DA SILVA; NIELSEN JOSÉ DIAS ALVES

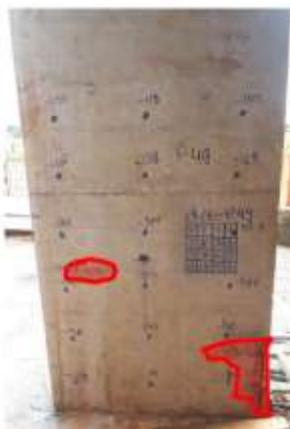
Figura 17 – Região com alta probabilidade de corrosão no Pilar P49 (Térreo)

É possível observar que a região predominante de corrosão nos pilares analisados é a região de apoio dos pilares, próximo ao piso. Fato este que é compreensível uma vez que esta região é a que mais sofre com as ações das intempéries, tanto diretamente quanto com respingos vindos do piso que ao longo dos anos foram agressivos nessas regiões.

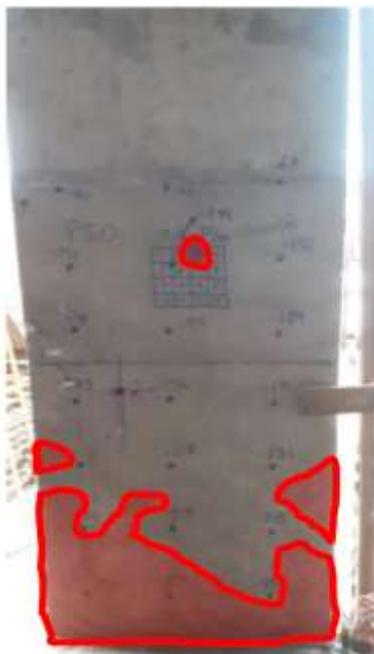
Figura 18 – Região com alta probabilidade de corrosão no Pilar P50 (Térreo)

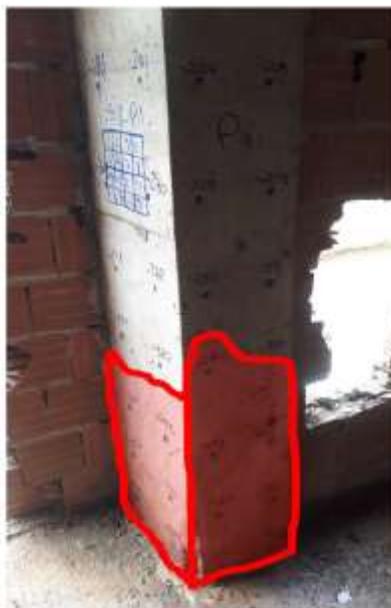
Figura 19 – Região com alta probabilidade de corrosão no Pilar P01 (Térreo)

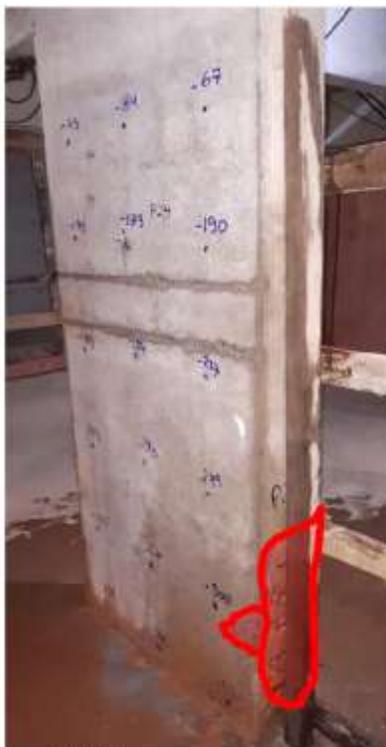
Figura 20 – Região com alta probabilidade de corrosão no Pilar P24 (primeiro subsolo)

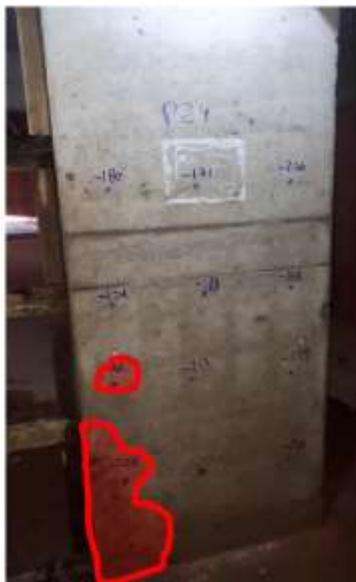
Figura 21 – Região com alta probabilidade de corrosão na face oposta no Pilar P24 (primeiro subsolo)

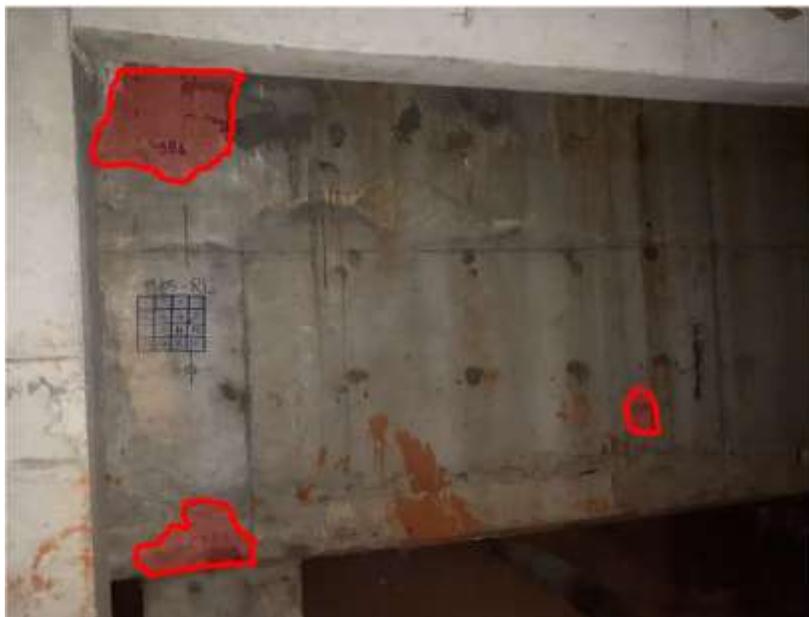
Figura 22 – Região com alta probabilidade de corrosão na face oposta no Reservatório 1 (segundo subsolo)

No reservatório as regiões de alta probabilidade de corrosão não obedeceram uma lógica específica. Contudo, vale salientar que a presença constante de umidade na região somada ao cobrimento insuficiente no elemento e ao avanço da carbonatação são fatores importantes que justificam a presença acentuada de corrosão no elemento.

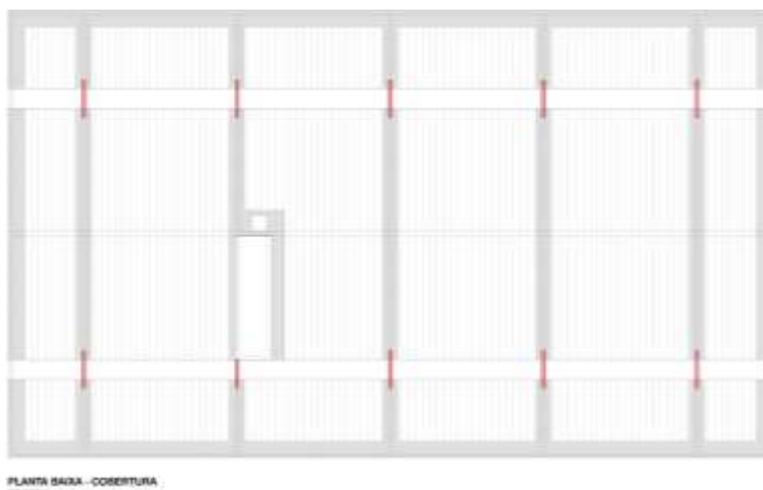
Figura 5 - Planta da cobertura com marcações em vermelho de trechos de vigas desprotegidas

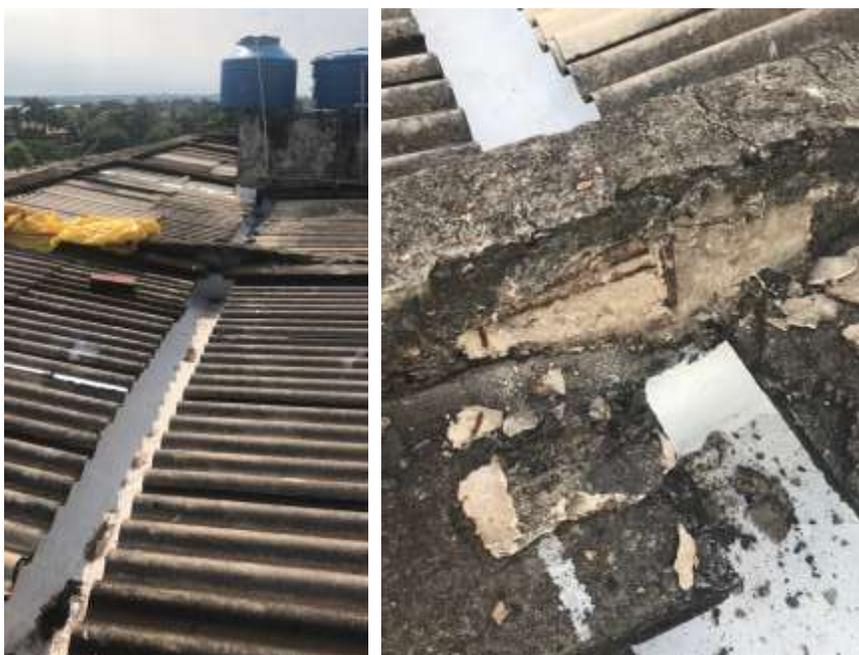
Figuras 6 e 7 - Viga de concreto da cobertura apresenta corrosão da armadura

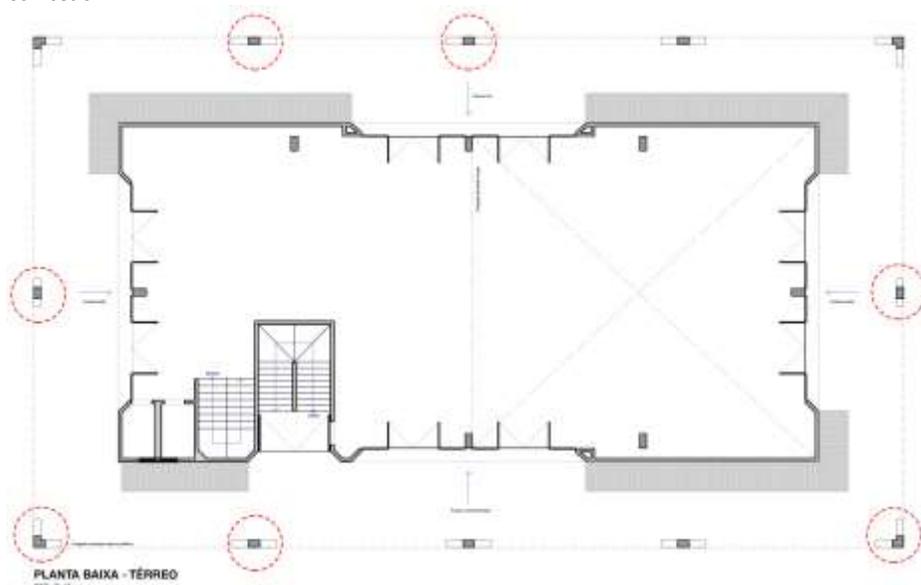
Cinco pilares do pórtico da fachada também apresentaram problemas relativos à permeabilidade de água (Figura 8). Revestido de pastilhas brancas, esses

Figura 8 - pilares da fachada com armadura em processo de corrosão

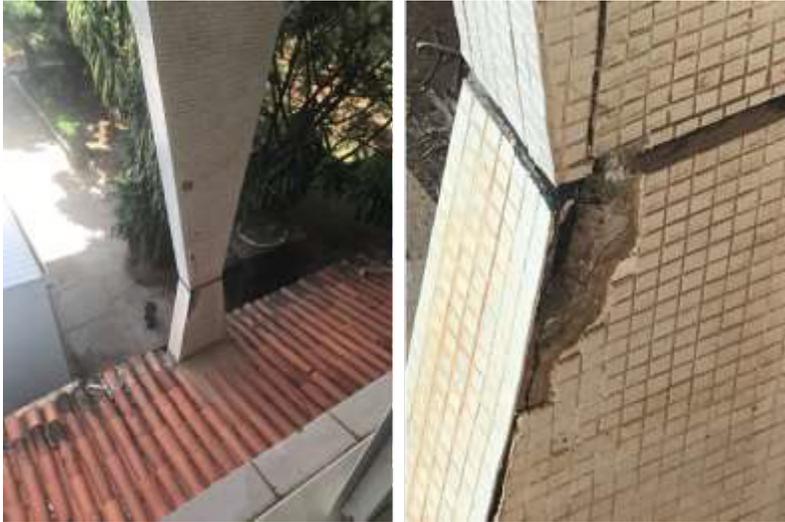
Figuras 9 e 10 - Pilares da fachada com armadura em processo de corrosão

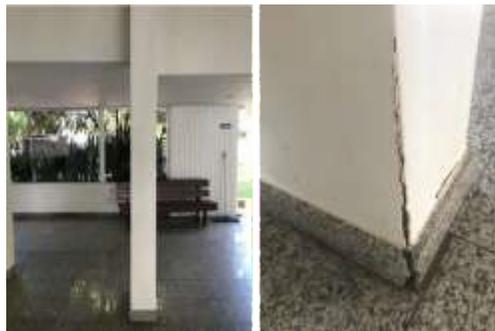
O térreo e o subsolo também apresentaram corrosão em alguns pilares, conforme evidencia as Figuras 11 e 12, e os elementos corroídos são cantoneiras metálicas utilizadas para fazer o acabamento dos pilares. O motivo, além da umidade presente no local, é originado principalmente da utilização de produtos de limpeza que contêm cloro em sua composição e, dessa forma, tornam-se inadequados na medida em que esse elemento agride tanto o concreto ao produzir ácido clorídrico (altera o pH do concreto gerando a quebra da camada passivadora que protege a armadura) quanto o aço dos pilares ao produzir hidróxido de ferro (produto da corrosão, além do cloreto).

Figuras 11 e 12 - Pilares do interior do térreo em processo de corrosão

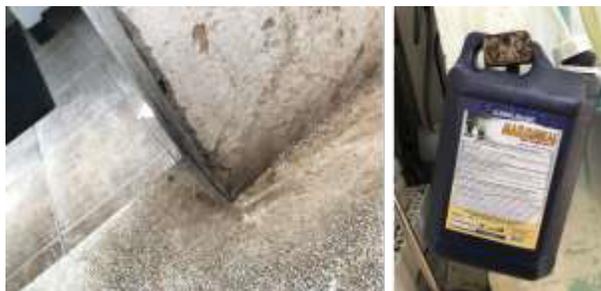
As Figuras 13 e 14 evidenciam o produto utilizado pela locatária e o nível de agressividade de sua composição na estrutura. Ressalta-se a necessidade da implementação de um manual de uso, operação e manutenção para o edifício a fim de balizar as boas condutas e dessa forma evitar o surgimento de manifestações patológicas provenientes do mal-uso.

Figuras 13 e 14 - Pilar apresenta corrosão pela utilização de produto com cloro

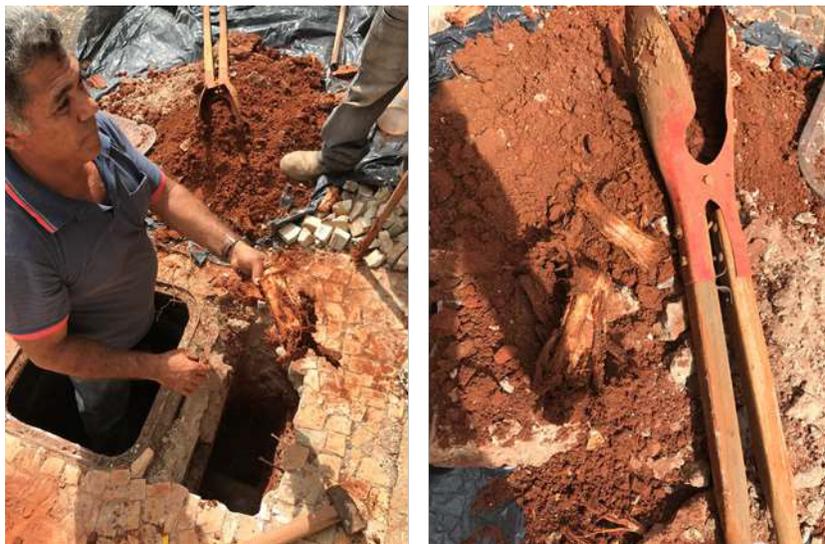
Figuras 15 e 16 - Funcionário retira raízes do interior da caixa de inspeção de esgoto

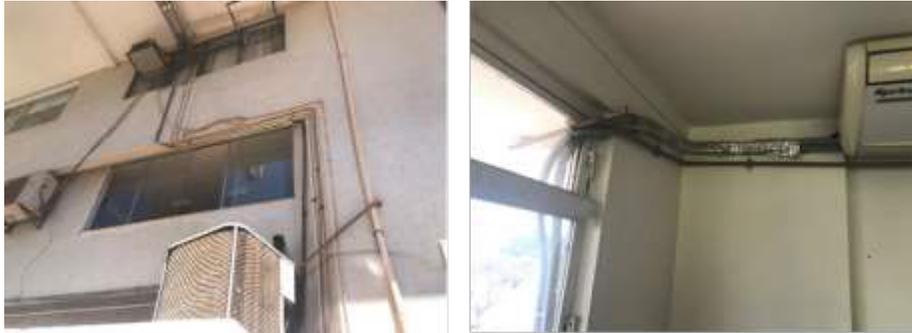
Figura 21 - Posicionamento indevido do dreno de ar-condicionado (sala 205 – fachada oeste)

Os drenos também devem ser interligados à tubulação hidrossanitária para evitar o escoamento indevido de água no entorno do edifício e sobre elementos desprotegidos (Figura 21). É necessário efetivar uma padronização de instalação das condensadoras e drenos de ar-condicionado para que se alcance bons parâmetros de funcionalidade e desempenho estético para o edifício ao evitar sua desvalorização comercial e possível deterioração dos sistemas interligados (revestimento da fachada, infiltrações na estrutura, entre outros.)

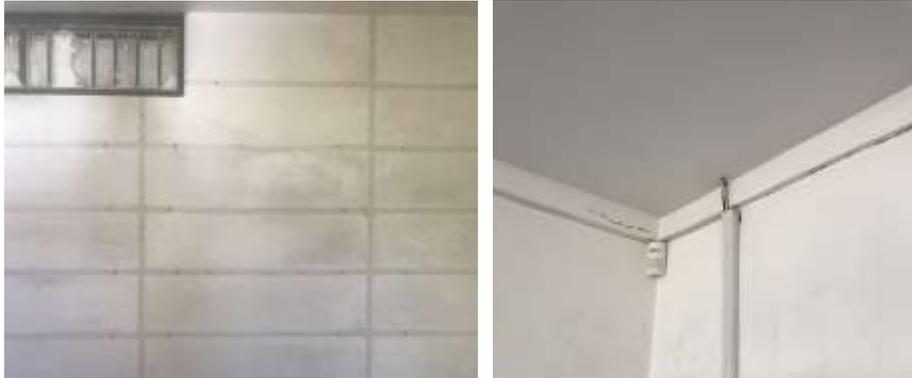
Figura 23 - Fissura observada no encunhamento da parede com a viga

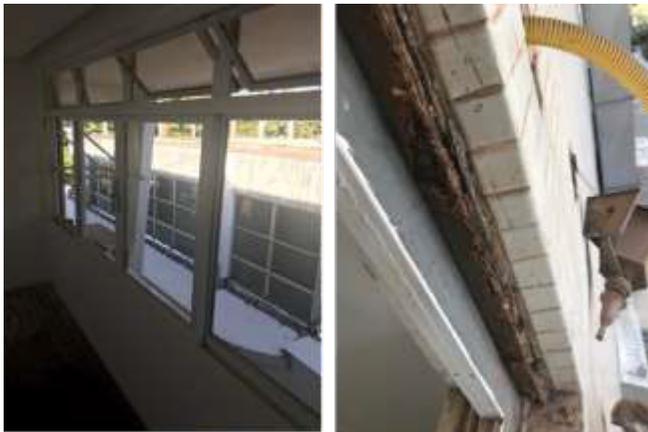
Figuras 24 e 25 - Corrosão da esquadria de ferro

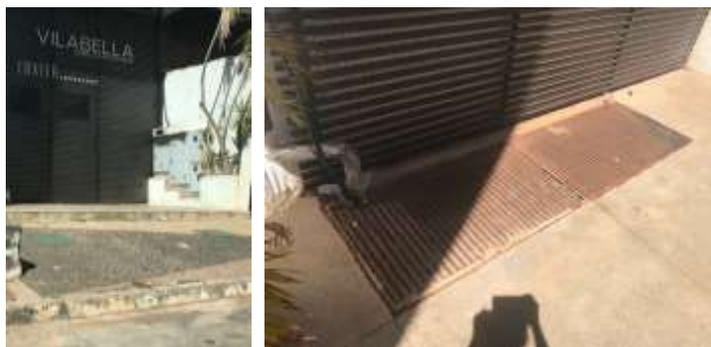
Figura 27 - Gradil carente de limpeza e pintura

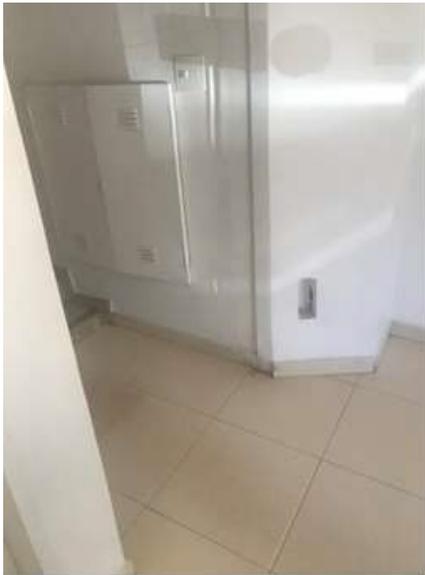
O piso de porcelanato do hall de entrada (Figura 28) apresenta desgaste elevado do seu material devido ao intenso tráfego de pessoas no edifício. Esse sistema já atingiu sua vida útil (13 anos) e deve ser substituído por acabamento com desempenho adequado. As escadas de granito possuem fitas adesivas antiderrapantes (Figura 29) que necessitam de substituição em alguns trechos devido ao desgaste elevado ocasionando a perda de desempenho e pode comprometer a segurança dos usuários.

Figura 28 - Piso desgastado pelo intenso tráfego. **Figura 29:** fitas antiderrapantes deficientes

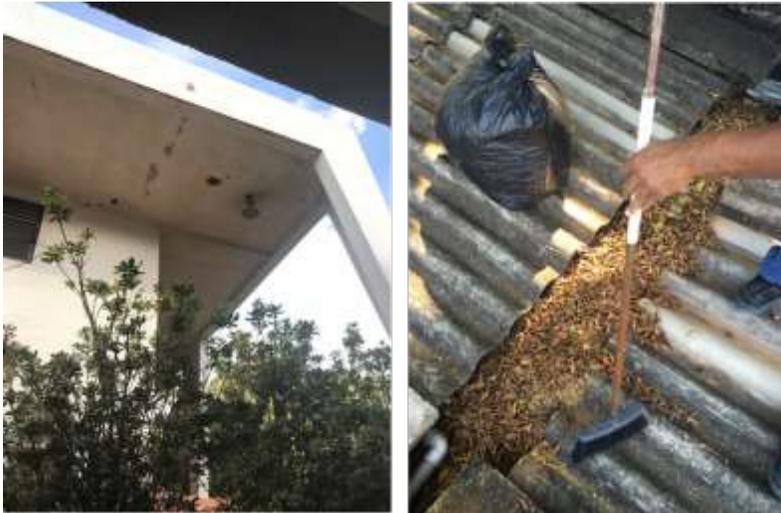
Figura 33 - Cobertura carente de limpeza

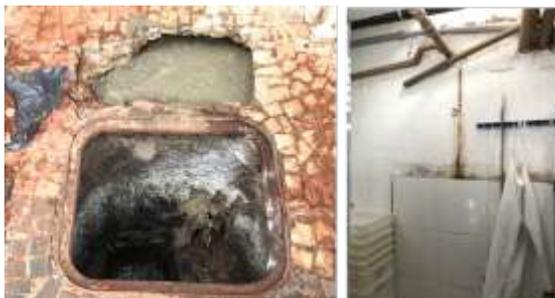
Figura 35 - Infiltração em parede do subsolo

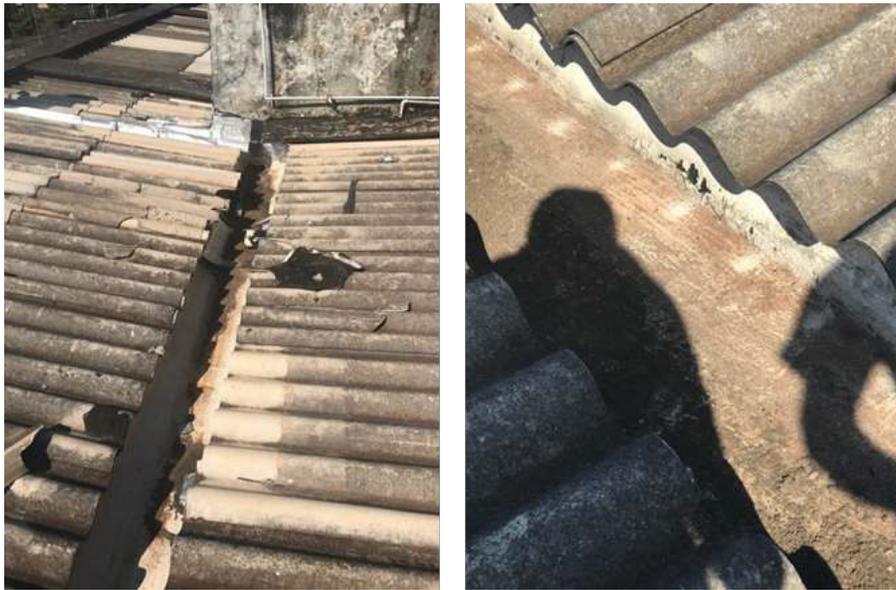
Figura 38 - Manta asfáltica da calha deteriorada

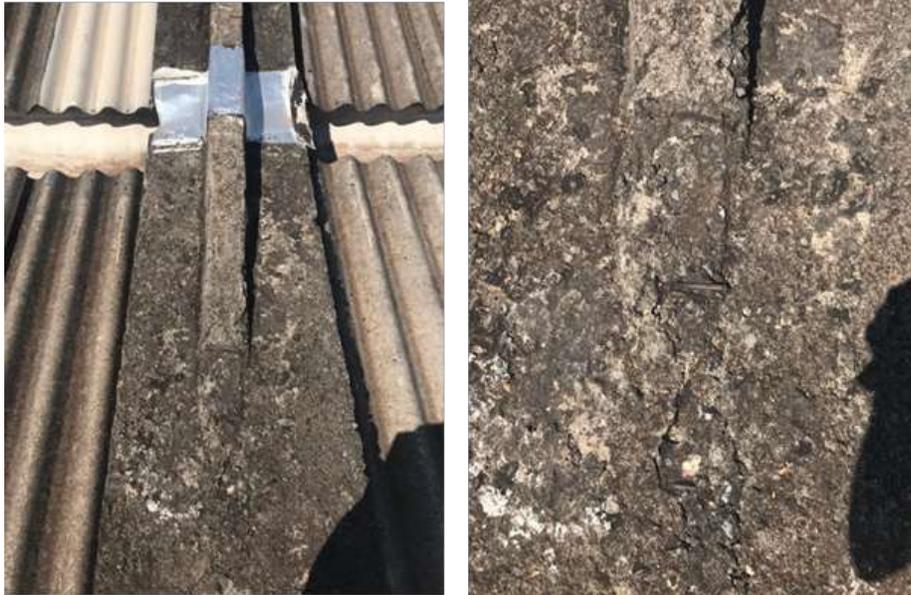
Figuras 39 e 40 - Viga apresenta armadura exposta

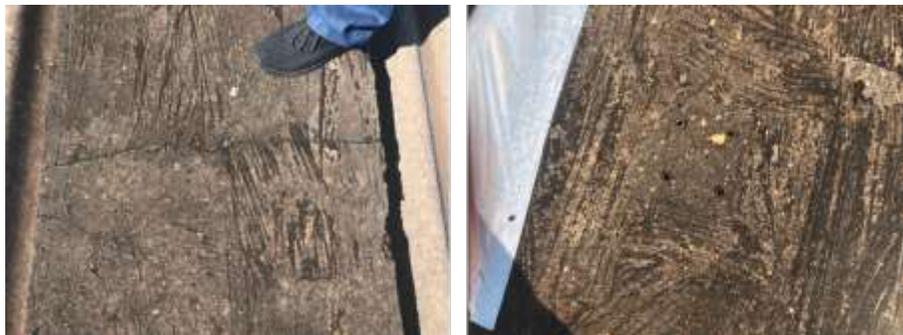
Figuras 41 e 42 - Rufos de concreto fissurados e perfurados

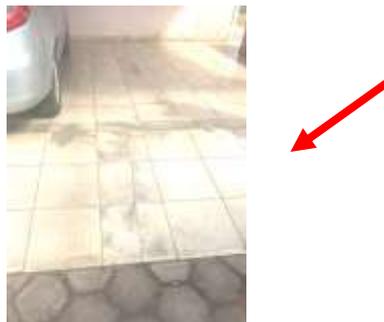
Figura 21: Fissuramento no piso da garagem

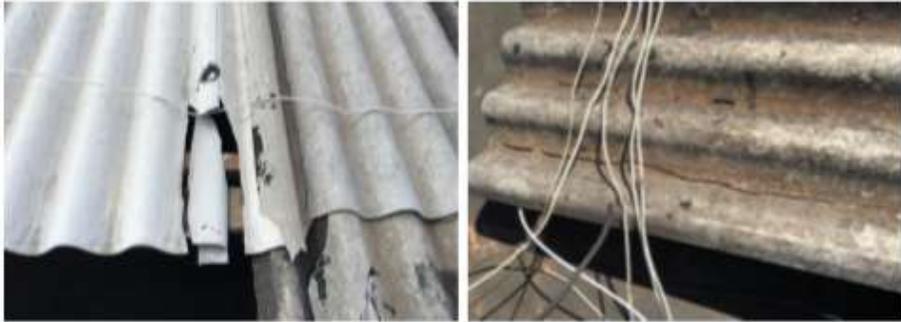
Figura 3: Telhas quebradas e trincadas

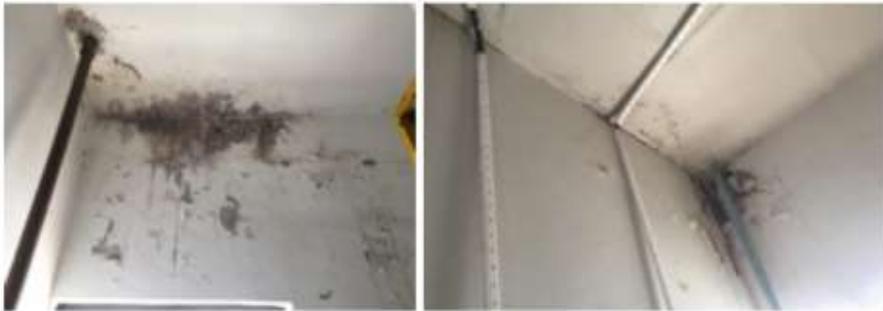
A casa de máquinas apresenta diversos pontos de infiltração (Figura 4) provavelmente ocasionados pela ineficácia da impermeabilização. Além disso, foram identificadas esquadrias danificadas que permitem a entrada de água (Figura 5).

Figura 4: Pontos de infiltração na casa de máquinas

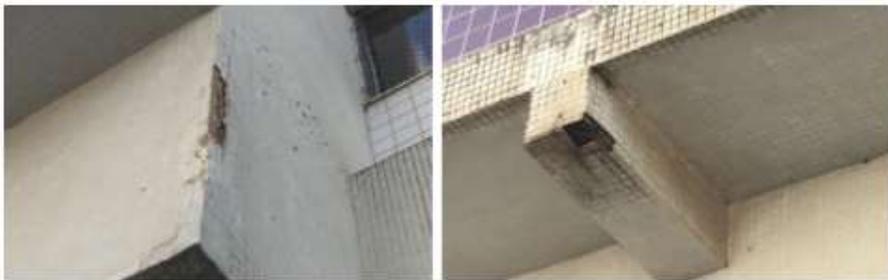
Figura 6: Deslocamentos na fachada

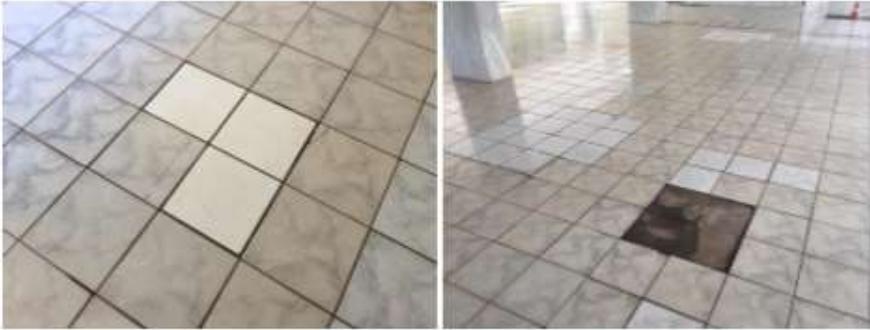
Figura 7: Trincas, deslocamentos e cerâmicas substituídas no pilotis

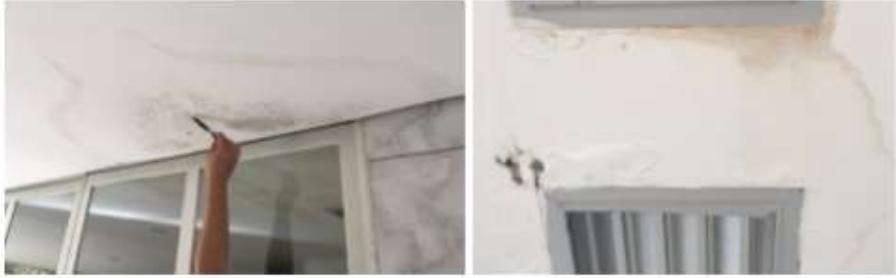
Figura 9: Manchas de infiltração no teto do gesso

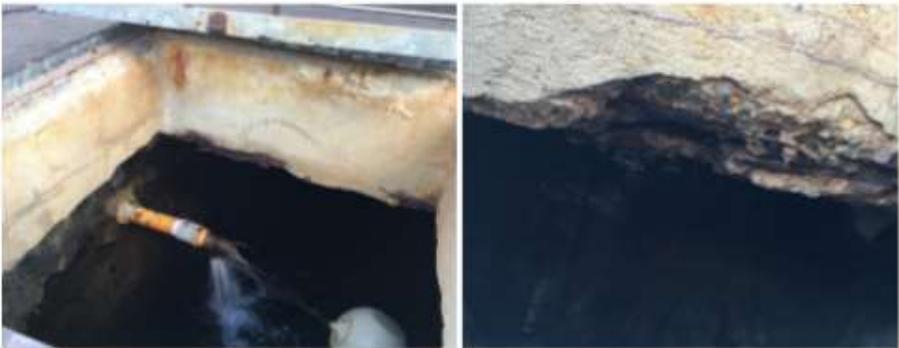
Figura 10: Deterioração da estrutura para tampa de acesso do reservatório superior

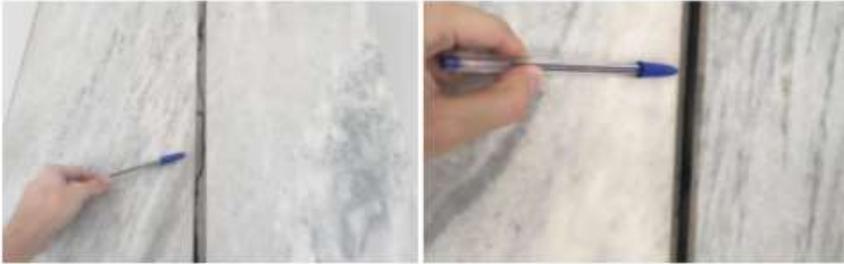
As juntas de dilatação foram executadas com material rígido e estão apresentando fissuras e deslocamentos do material (Figura 11), possuem média gravidade.

Figura 11: Juntas de dilatação com material rígido

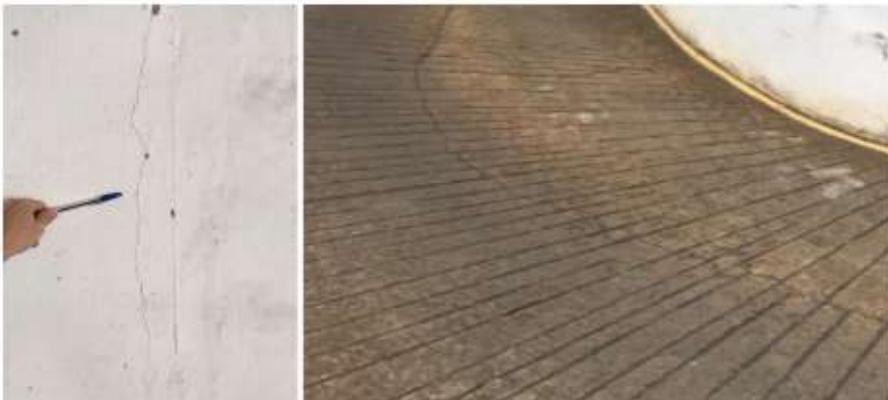
As fissuras também foram encontradas próximas à saída da garagem, são trincas na parede e piso da rampa (Figura 12).

Figura 12: Fissura na parede e rampa da garagem.

A estrutura necessita de reparos importantes para edificação e obteve $k_i = 0,767$.

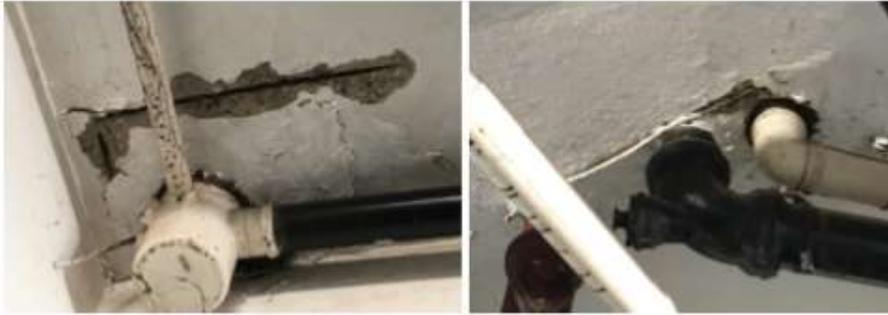
Figura 13: Área de tubulações com exposição de armaduras da laje

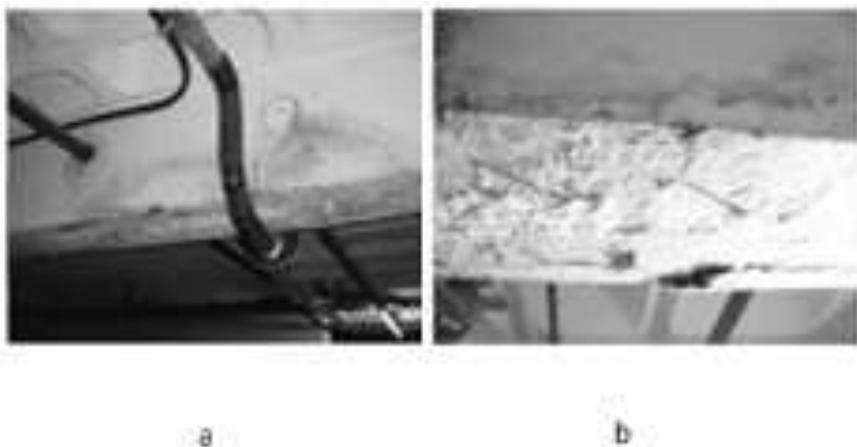
Figura 6 a, b – Infiltração, estufamento de seção, trincas, descoloração de pintura e fungos provocados pelas infiltrações nestas áreas

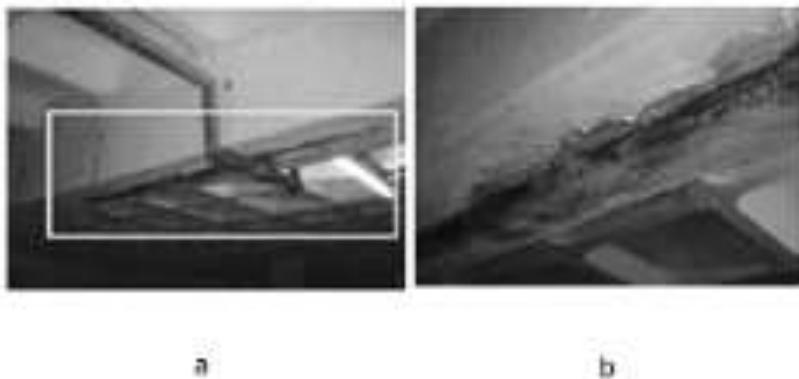
Figura 7 a e b – Viga de junta de dilatação com pintura estourada, carbonatação e /ou sulfatação do concreto e corrosão de armaduras. b) Detalhe da viga

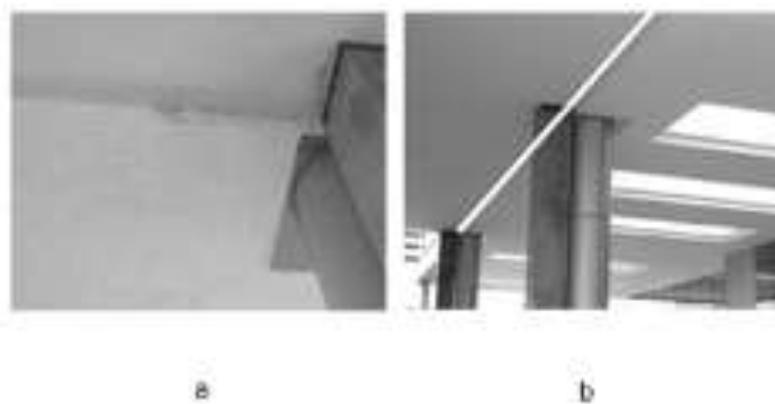
Figura 8 a e b – a) Manchas no forro ocasionadas pela infiltração na junta de dilatação. b) Marcação da junta de dilatação

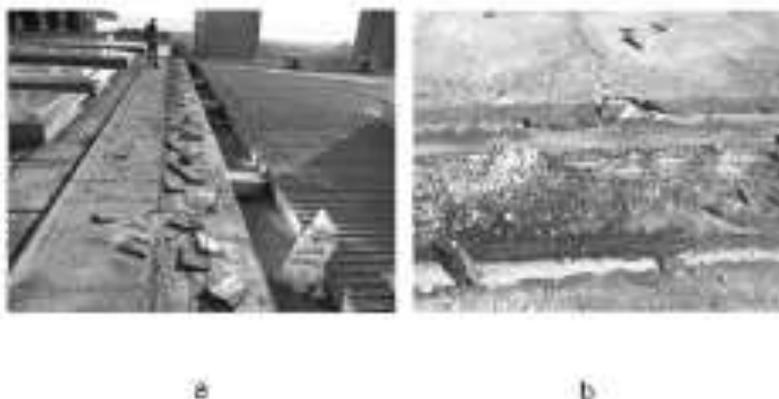
Figura 9 a e b – a) Início da retirada da proteção mecânica para localização dos principais pontos de infiltração e b) Junta de dilatação com rachaduras

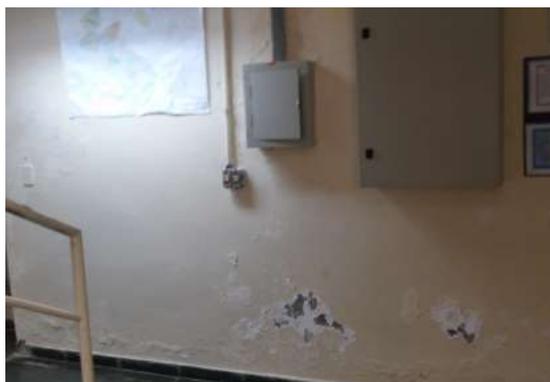
Figura 35 -ESTUDO DE CASO 1 - CDD LAGO NORTE- Quadro Elétrico instalado em parede com infiltrações

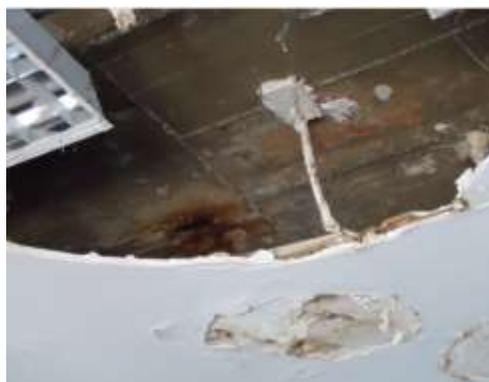
Figura 36 - ESTUDO DE CASO 2 - Ed. PASTEUR - Armadura das lajes com sinais de oxirredução

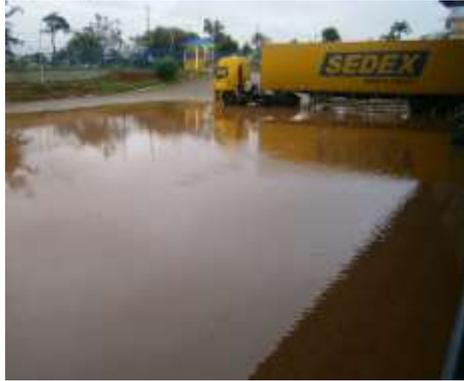
Figura 37 - ESTUDO DE CASO 3 - TECA AEROPORTO - sistema de drenagem ineficiente
