Centro Universitário de Brasília
Instituto CEUB de Pesquisa e Desenvolvimento - ICPD

ANÁLISE, DIAGNÓSTICO E METODOLOGIA DE REPARO DE MANIFESTAÇÕES PATOLÓGICAS EM FACHADAS: Estudo de caso em Condomínio residencial na cidade de Guarujá-SP.

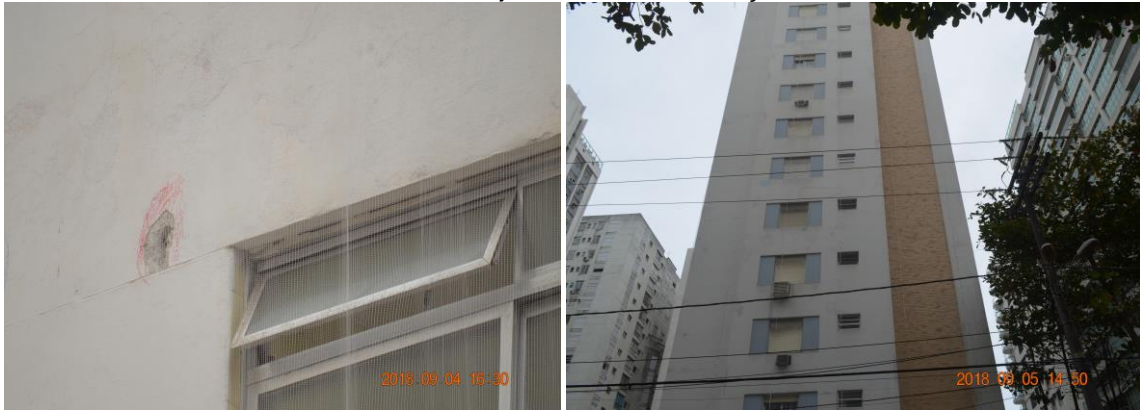
Notou-se que nas fachadas da edificação não existem juntas de movimentação e dessolidarização na fachada da edificação, tanto no sentido vertical quando no sentido horizontal. No projeto, a localização das juntas de movimentação horizontais e verticais tem como ponto mais favorável (ideal) a interface base da viga/alvenaria e pilar/alvenaria e em locais de mudança direcional de planos do revestimento, respectivamente.

Figura 4 e 5 – Deslocamento do sistema argamassado e ausência de junta de movimentação e ausência de juntas de movimentação.

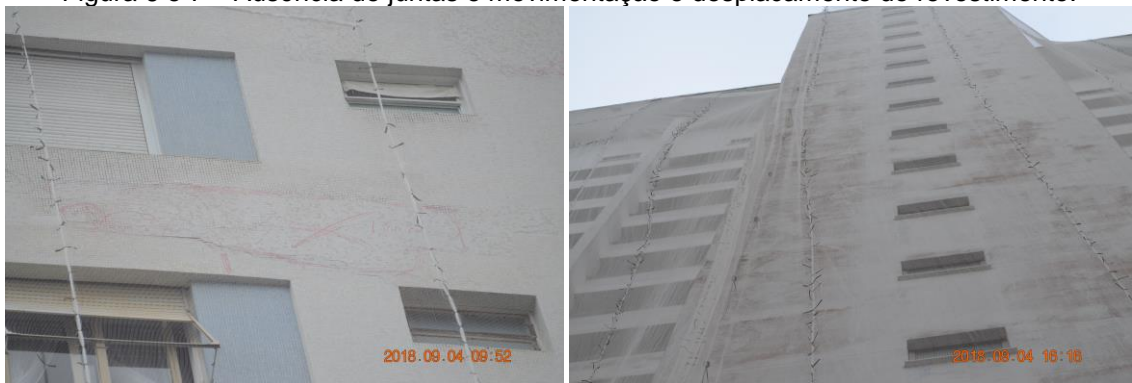
Figura 6 e 7 – Ausência de juntas e movimentação e deslocamento do revestimento.

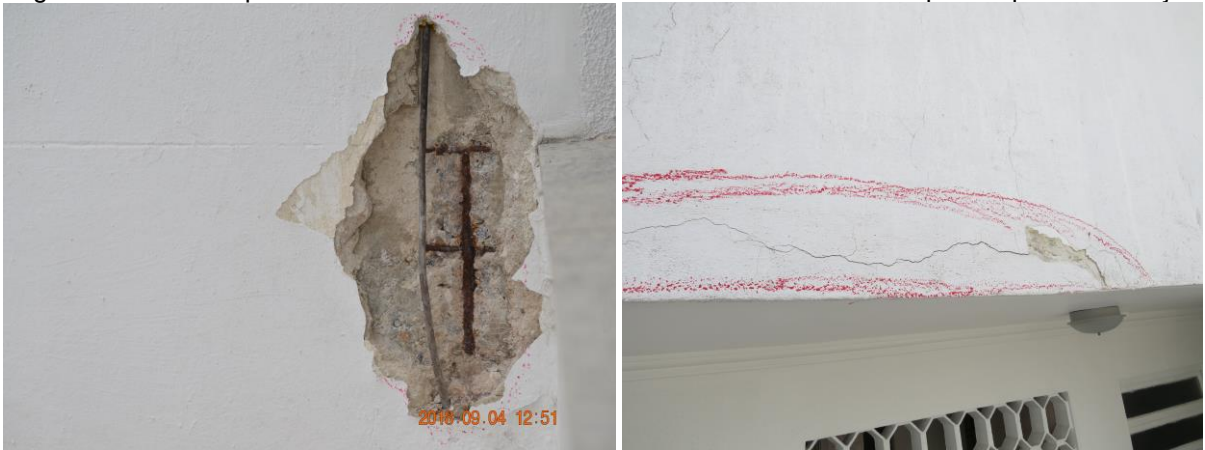
No revestimento da fachada, observou-se a presença de trincas e fissuras nos locais onde se localizam as peças estruturais da edificação, como: vigas e pilares. As anomalias ocorrem devido ao surgimento da corrosão, onde haverá uma expansão da armadura, ocasionando o surgimento de trincas, fissuras e redução da aderência do aço ao concreto. A corrosão ocorre primeiramente devido a penetração de agentes agressivos, após a formação da ferrugem ocasionando a expansão do aço e o surgimento de fissuras, posteriormente a fragmentação do concreto seguido de redução da seção do aço, deixando a armadura exposta ao meio ambiente. As figuras 5 a 10 ilustra as partes do processo.

Figura 9 e 10 – Deslocamento e corrosão da armadura e fissuras causadas pela expansão do aço.

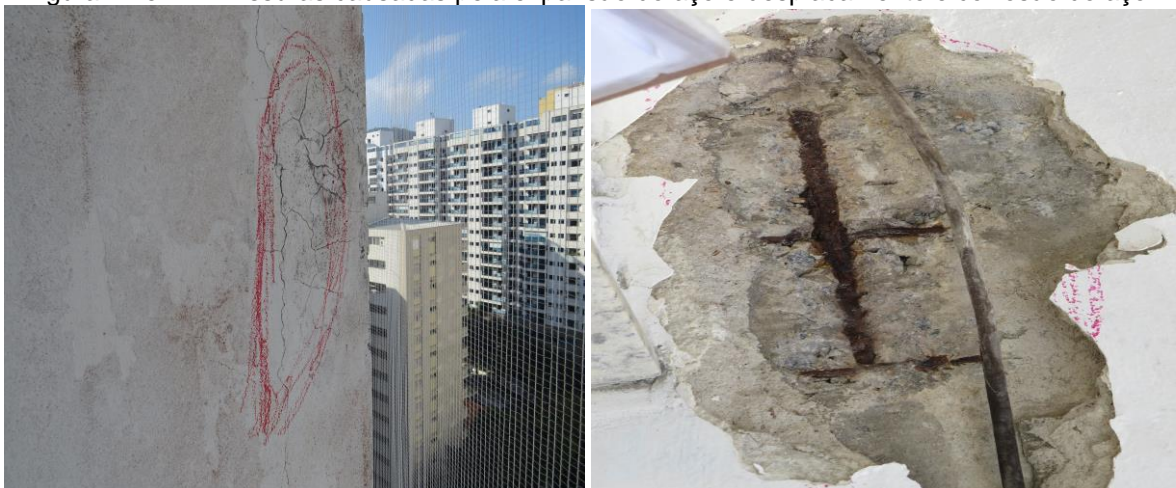
Figura 11 e 12 – Fissuras causadas pela expansão do aço e deslocamento e corrosão do aço.

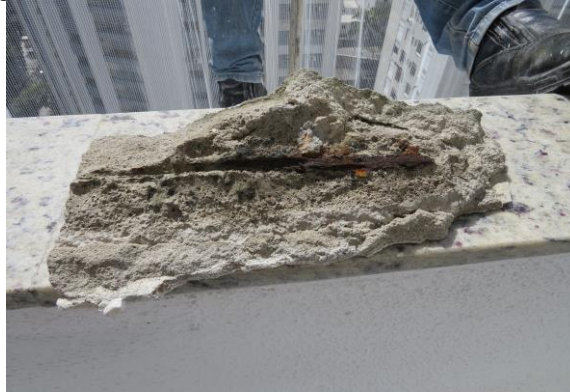
Figura 13 – Deslocamento e perda da seção do aço.

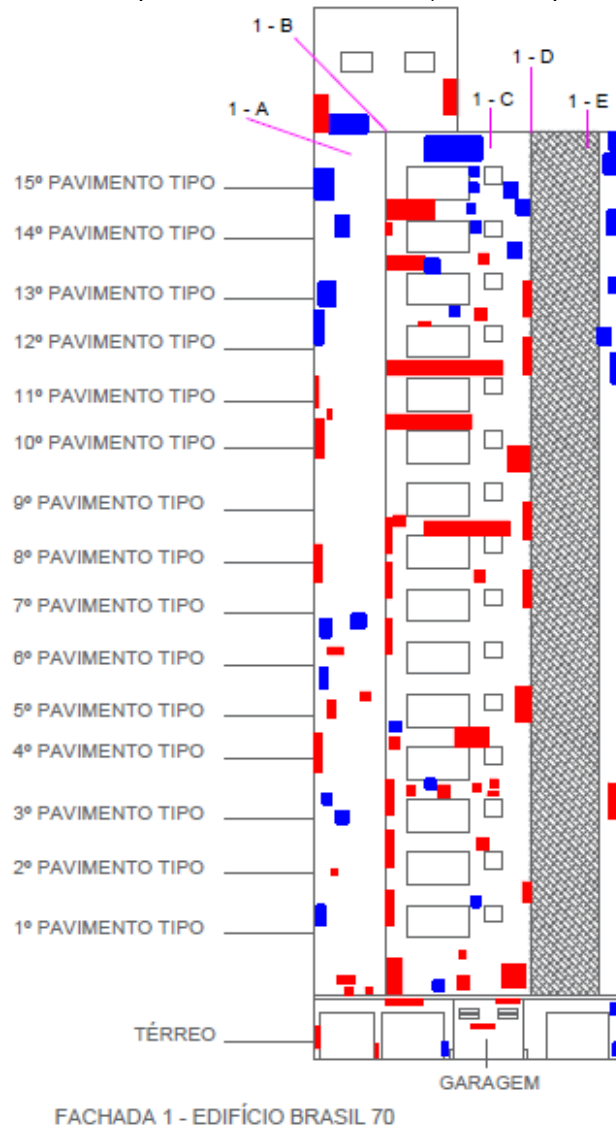
Figura 16 – Mapeamento da fachada 1 (lateral esquerda).

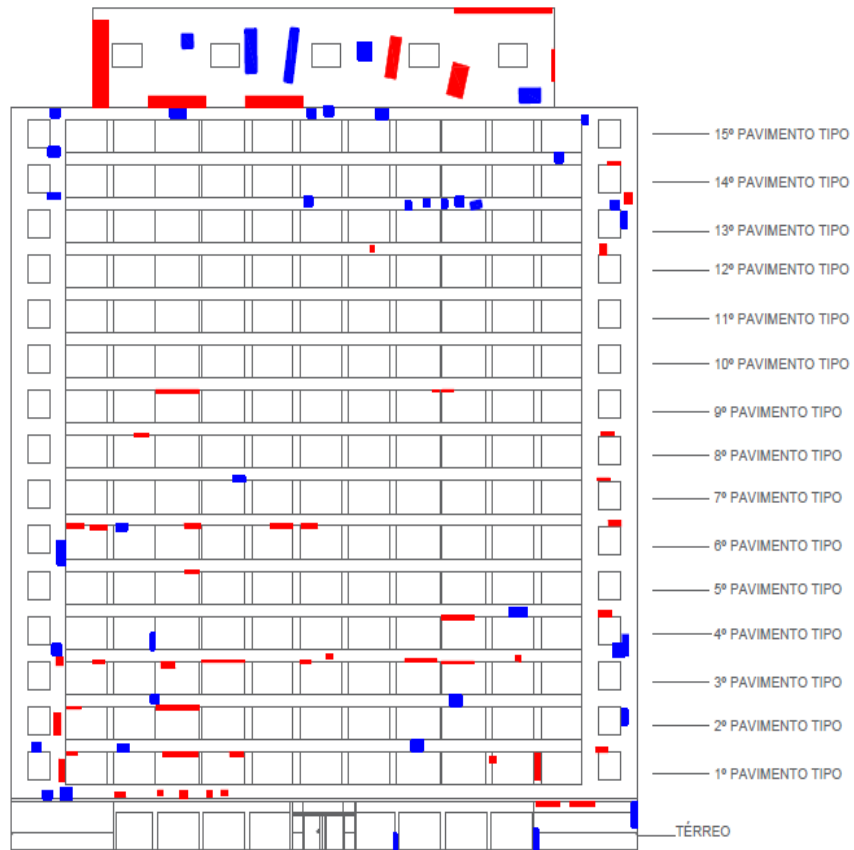
FACHADA 2 - EDIFÍCIO BRASIL 70

Figura 17 – Mapeamento da fachada 2 (fachada frontal).

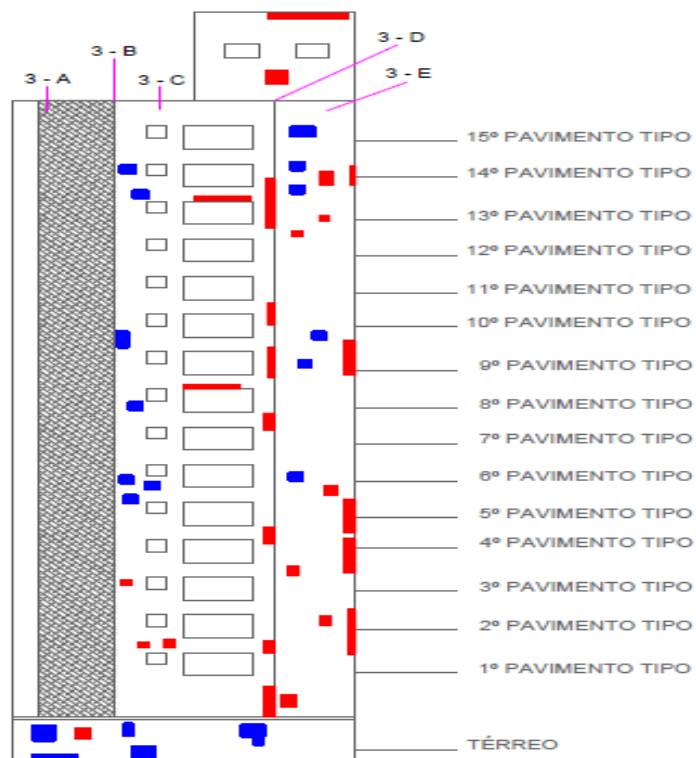
FACHADA 3 - EDIFÍCIO BRASIL 70

Figura 18 – Mapeamento da fachada 3 (lateral direita).

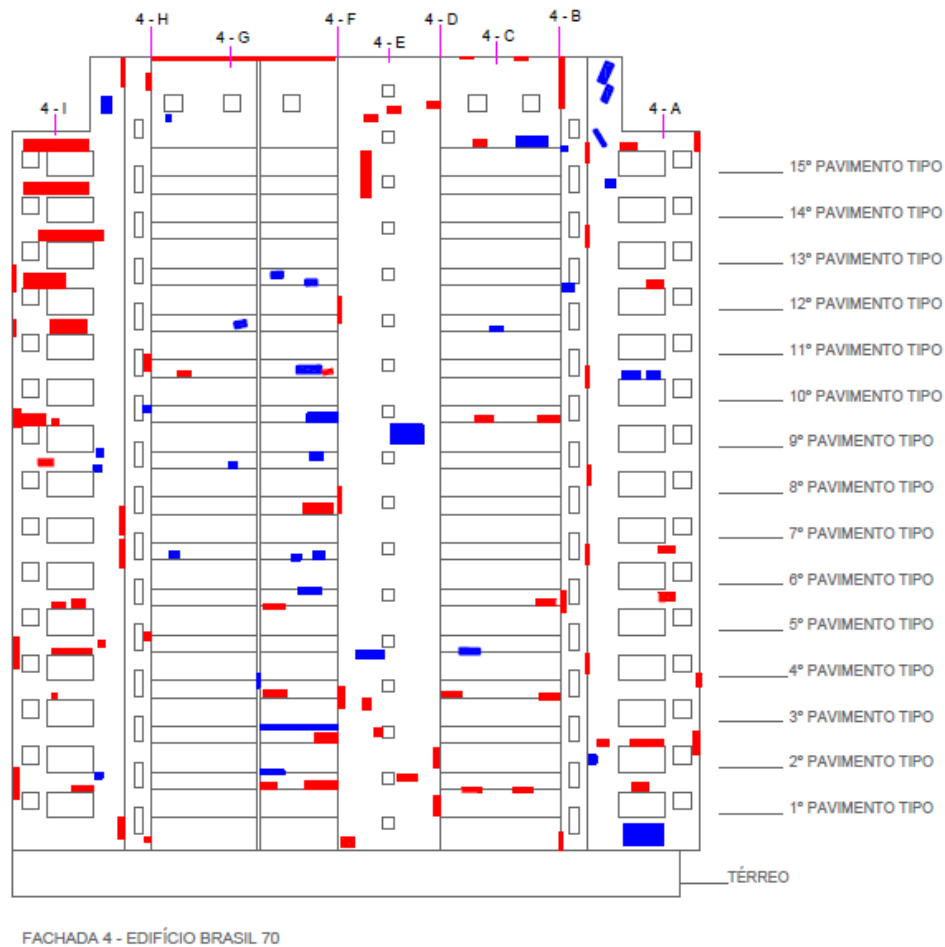
Figura 19 – Mapeamento da fachada 4 (fachada posterior).

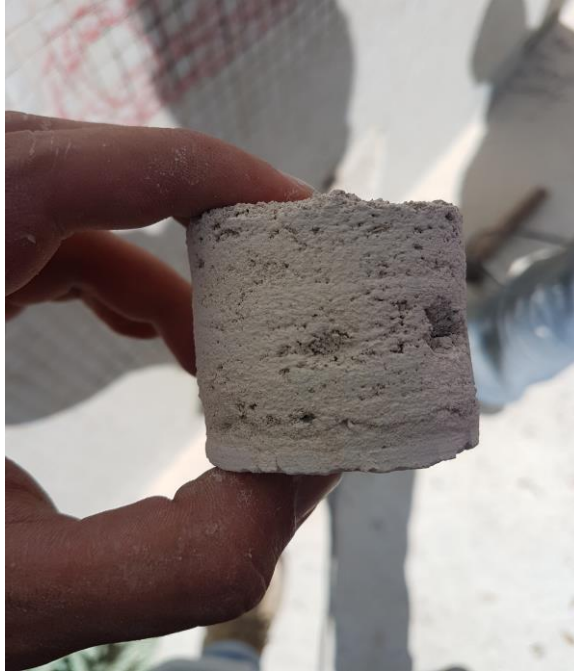
Através dos corpos-de-prova extraídos no ensaio de resistência de aderência à tração, foi possível identificar que o reboco das fachadas tem espessura superior ao preconizado na ABNT NBR 13749:2013(Revestimento de paredes e tetos de argamassas Inorgânicas - Especificação), onde seu valor médio estava entorno de 4,3 cm e a norma diz que para reboco externo este valor teria que ser entre 2 e 3cm e também que não foi utilizado telas metálicas nos locais de trocas de materiais, como: a interface de alvenaria/estrutura e uso de chapisco para melhorar a aderência do revestimento argamassado ao substrato.

Figura 23 – Espessura do reboco com 4,2cm.
