Centro Universitário de Brasília - UniCEUB
Faculdade de Tecnologia e Ciências Sociais Aplicadas - FATECS

JÉSSICA LEMOS SAAD

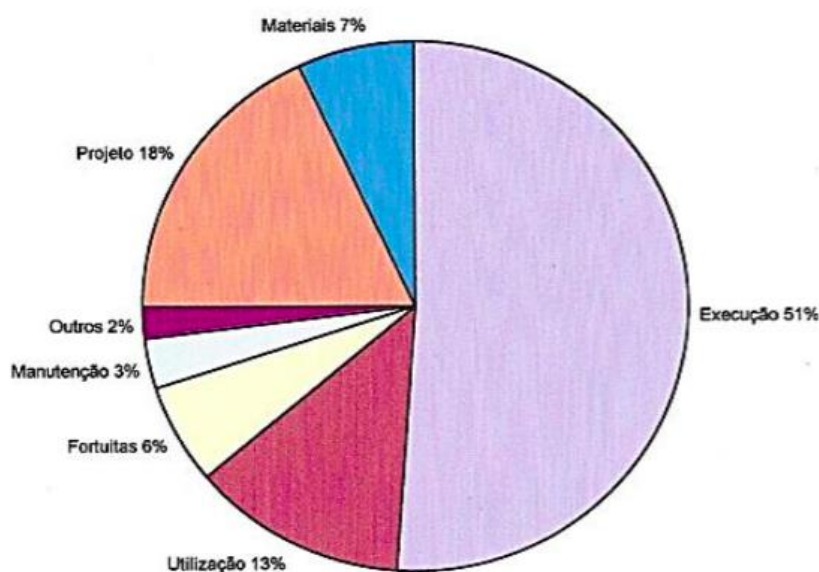
Fonte: Oliveira (2016)

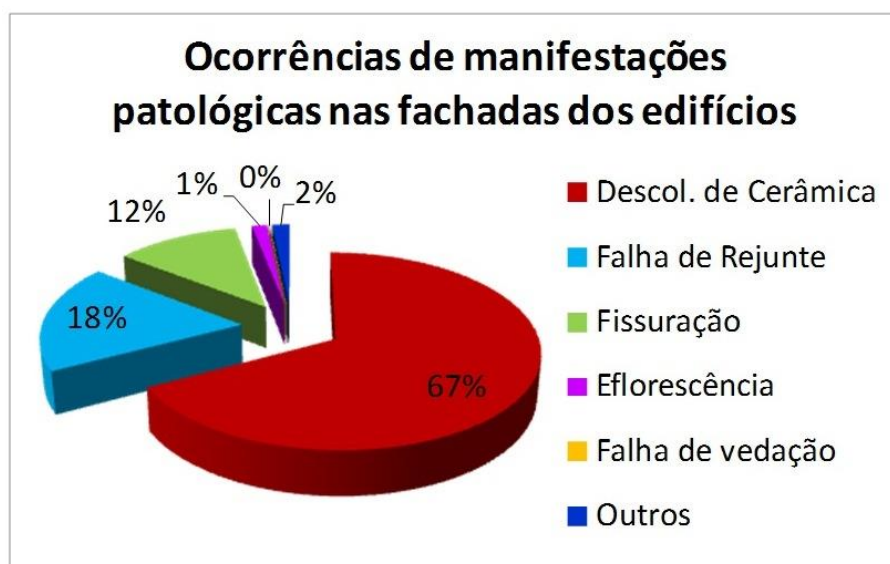
Figura 4 - Manifestações Patológicas em fachadas

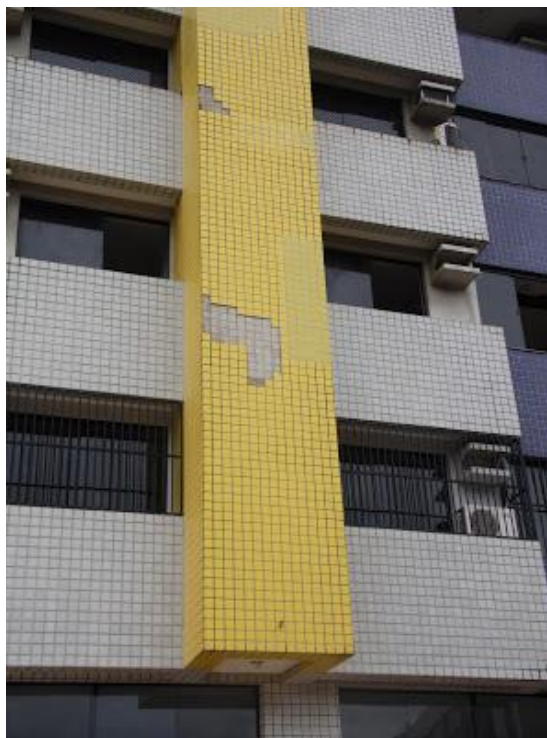
Figura 5 - Deslocamento do revestimento cerâmico em fachada de edifício

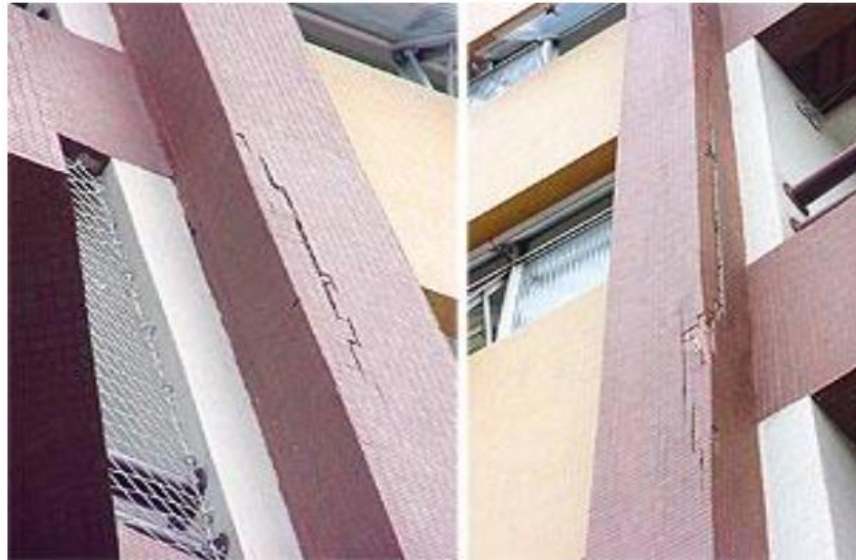
Figura 6 - Fissuração na fachada do edifício.

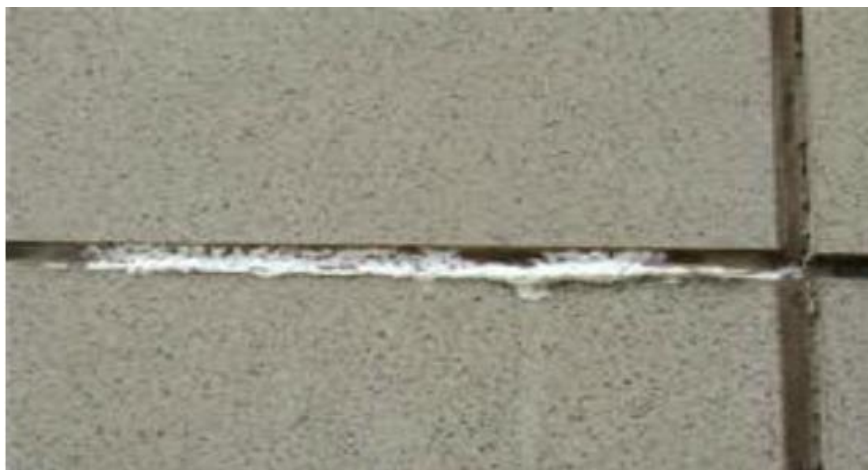
Figura 8 - Eflorescência de rejuntamento

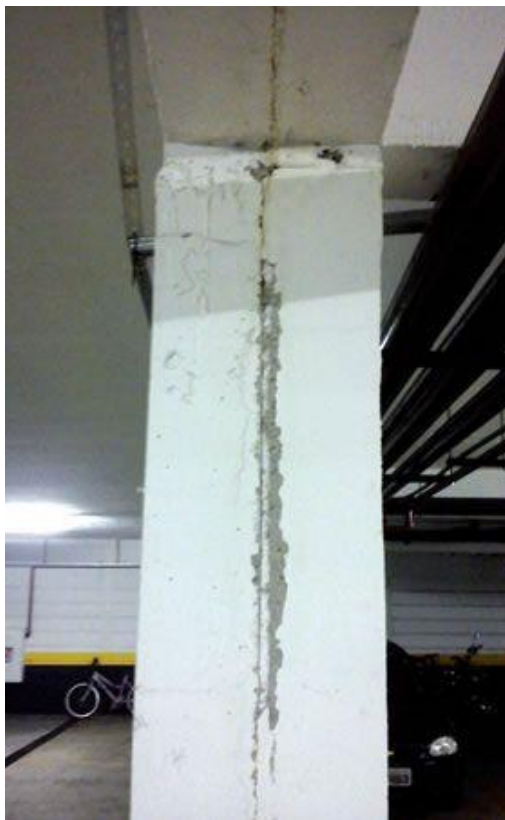
Figura 9 - Patologia em junta de dilatação

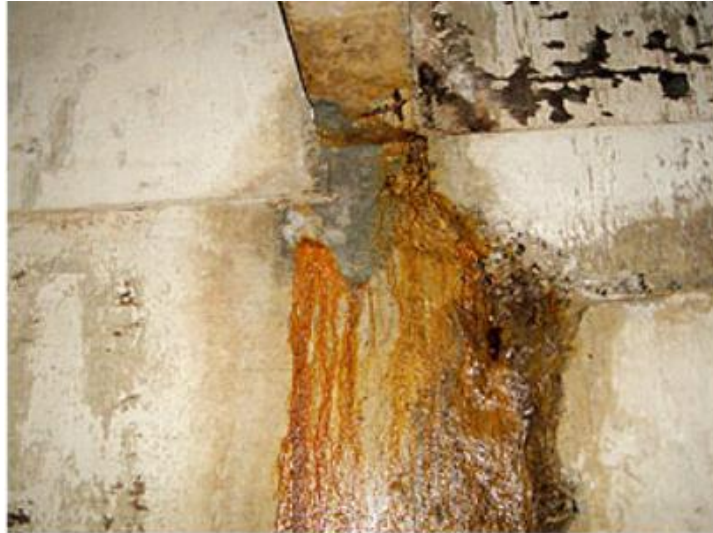
Figura 10- Infiltração em subsolo causando corrosão de armadura

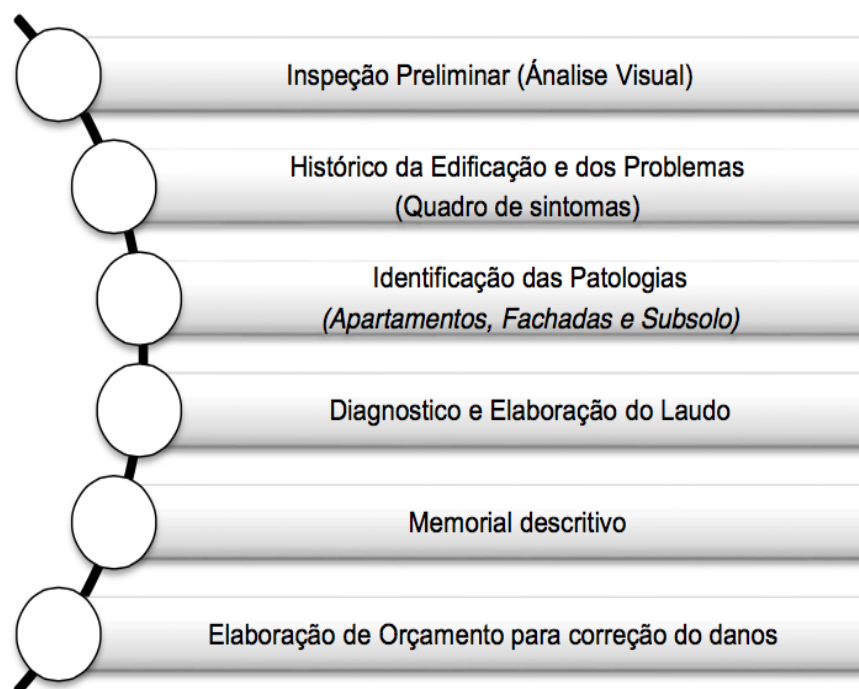
Figura 13 - Esquema da metodologia de inspeção utilizada

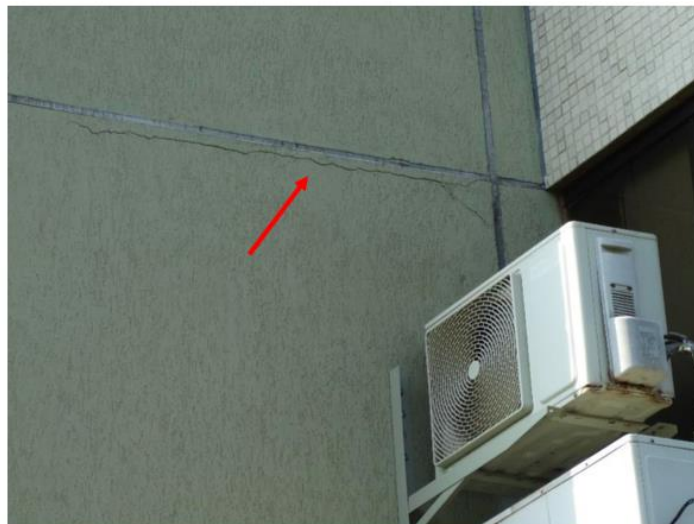
Figura 15 - Trinca/fissura na Fachada próxima a junta de dilatação

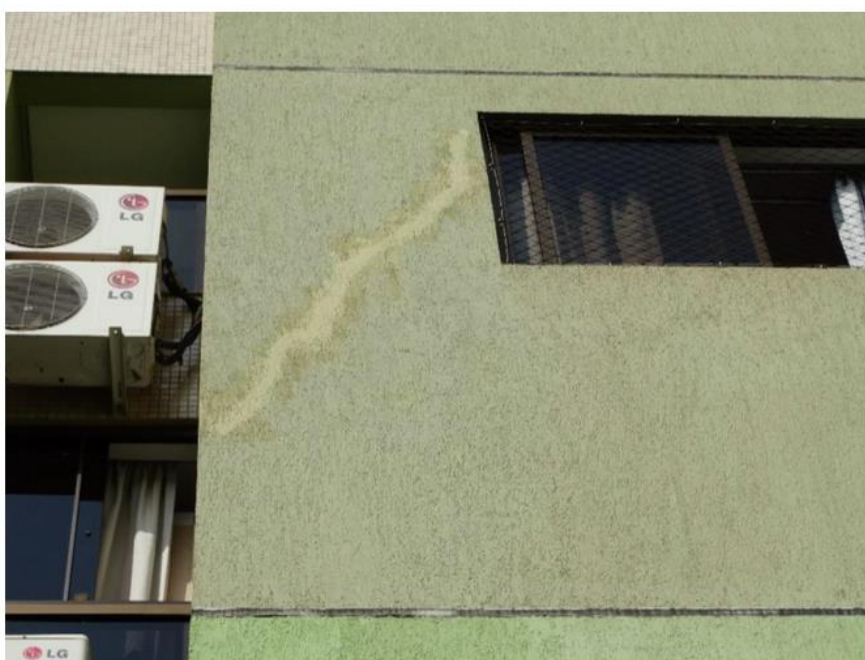
Figura 16 - Trinca/fissura próximo a janela na fachada leste

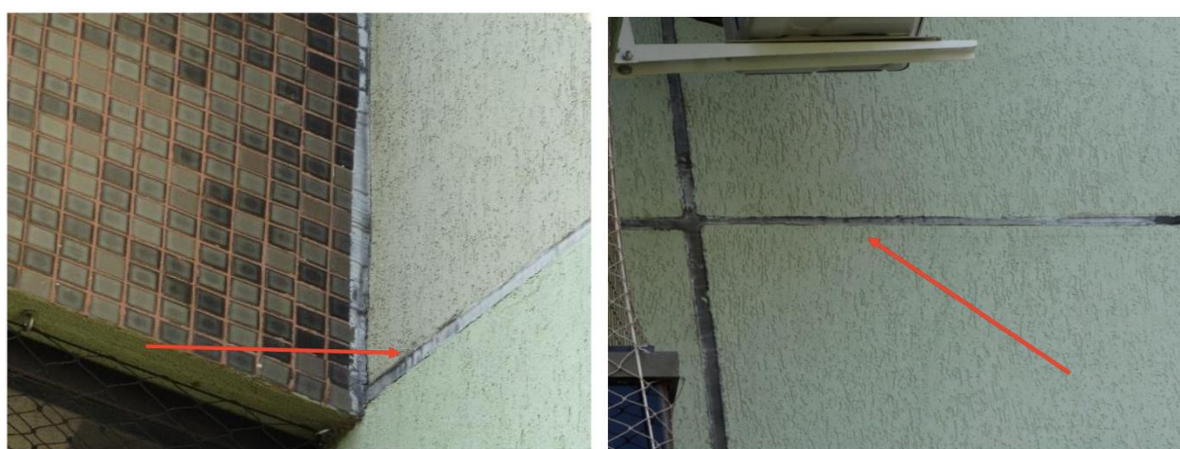
Figuras 18 e 20 - Estado de degradação da junta de dilatação

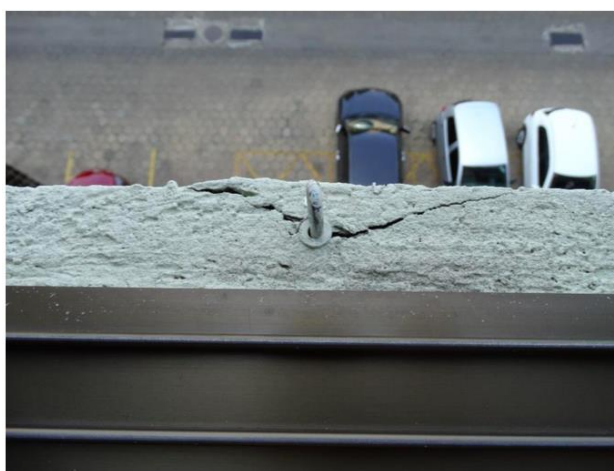
Figura 19 - Trinca/fissura ocasionada pela instalação do gancho de fixação da tela de proteção

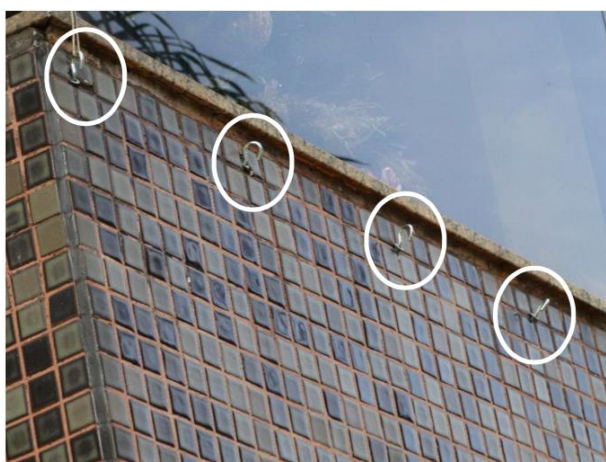
Figura 20 - Corte das cerâmicas para instalação dos ganchos de fixação da tela de proteção

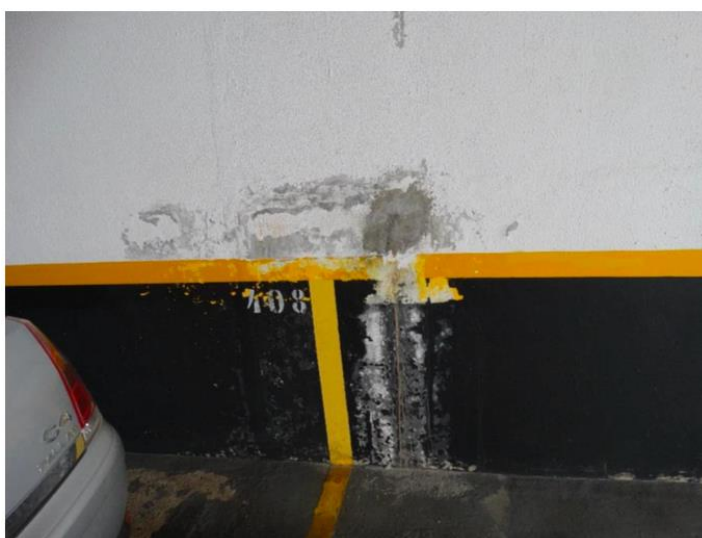
Figura 22 - Infiltração no subsolo

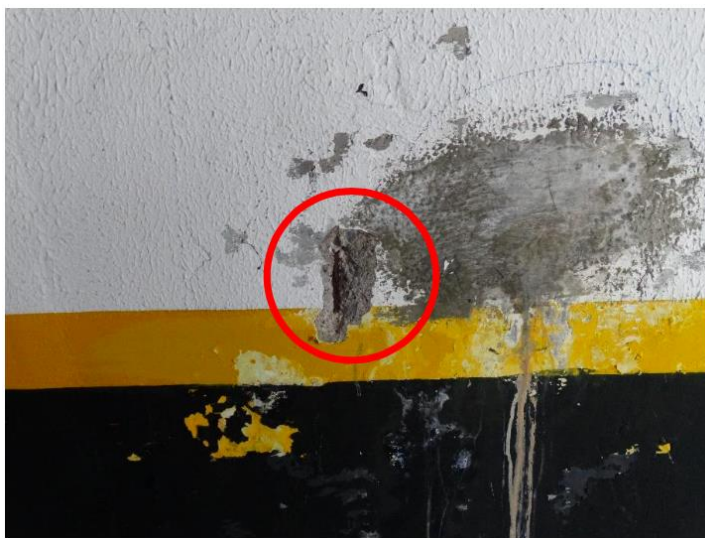
Figura 23 - Armadura amostra da cortina de contenção

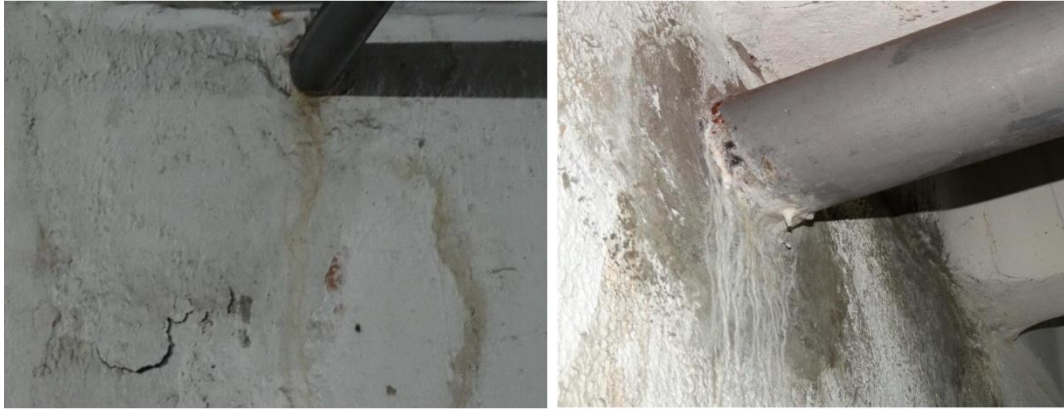
Figuras 24 e 27- Manchas na pintura indicando infiltração

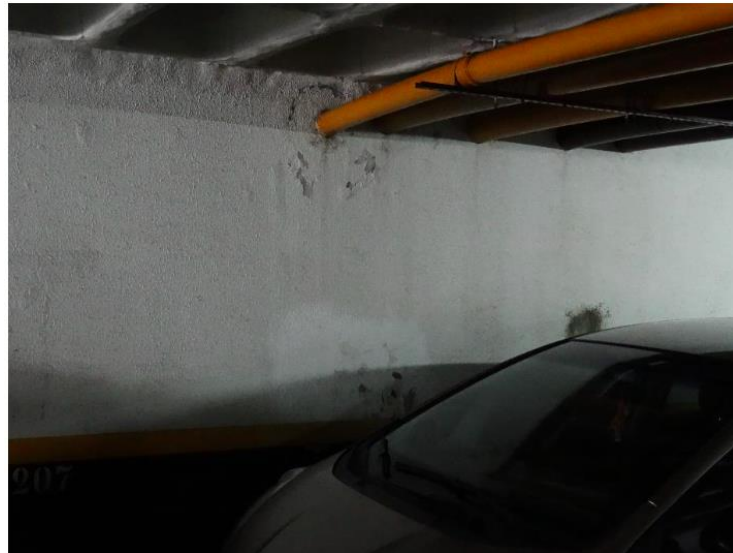
Figura 25 - Infiltração no subsolo

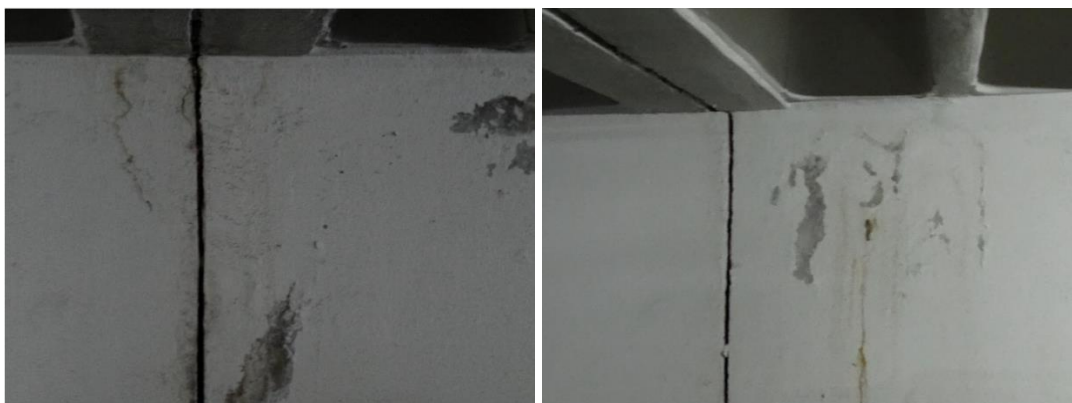
Figuras 26 e 30 - Juntas de dilatação degradadas no subsolo

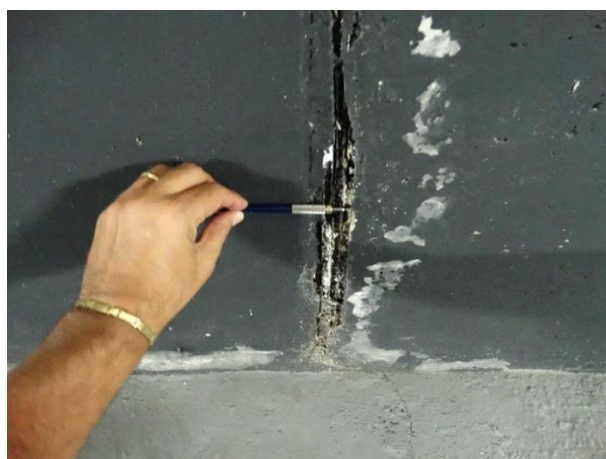
Figura 27 - Junta de dilatação degradada no subsolo
