CENTRO UNIVERSITÁRIO DE BRASÍLIA – UniCEUB
FACULDADE DE TECNOLOGIA E CIÊNCIAS SOCIAIS APLICADAS –
FATECS

TRABALHO DE CONCLUSÃO DE CURSO

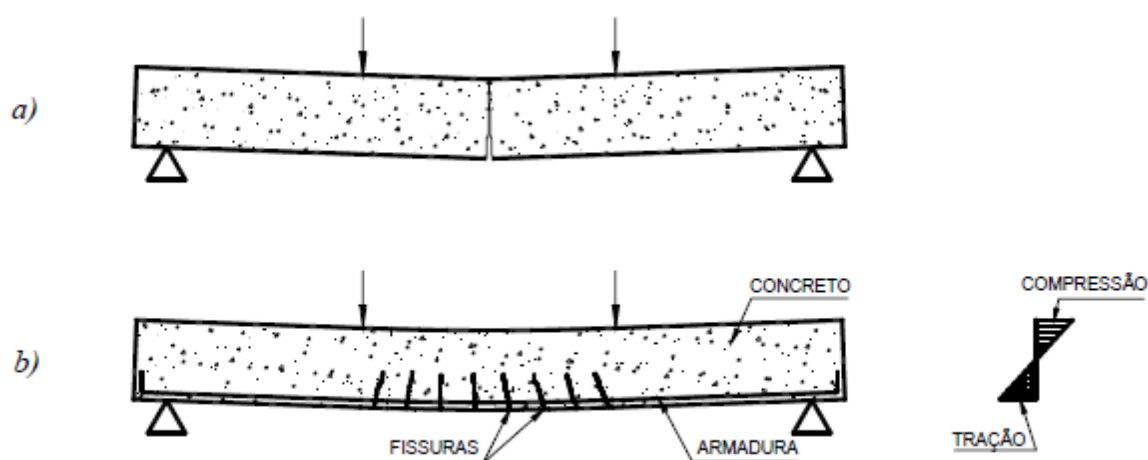
Figura 1 - Viga de concreto simples (a) e armado (b)

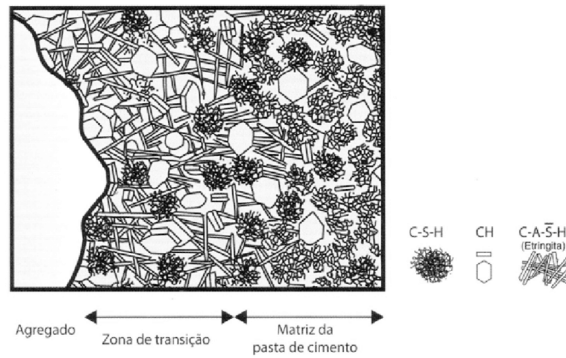
Fonte: MEHTA & MONTEIRO, 2008

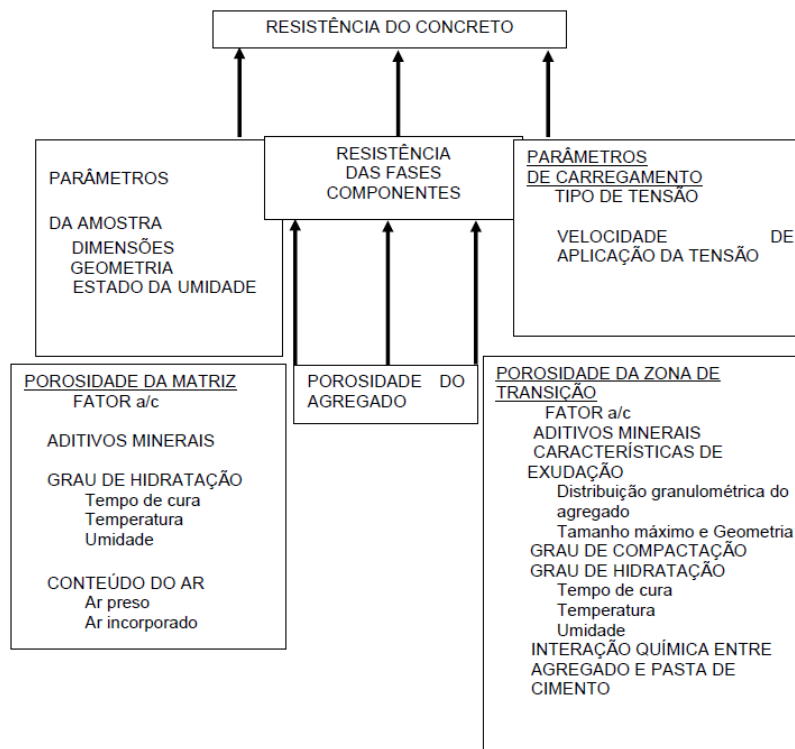
Fonte: MEHTA & MONTEIRO, 1994

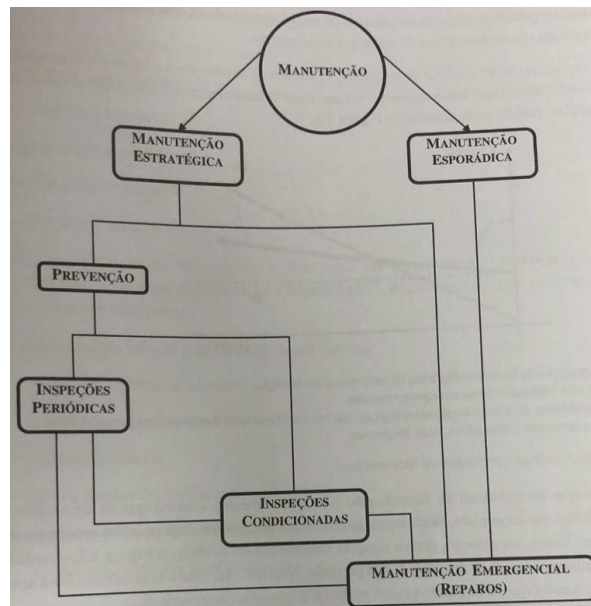
Fonte: SOUZA & RIPPER (2016)

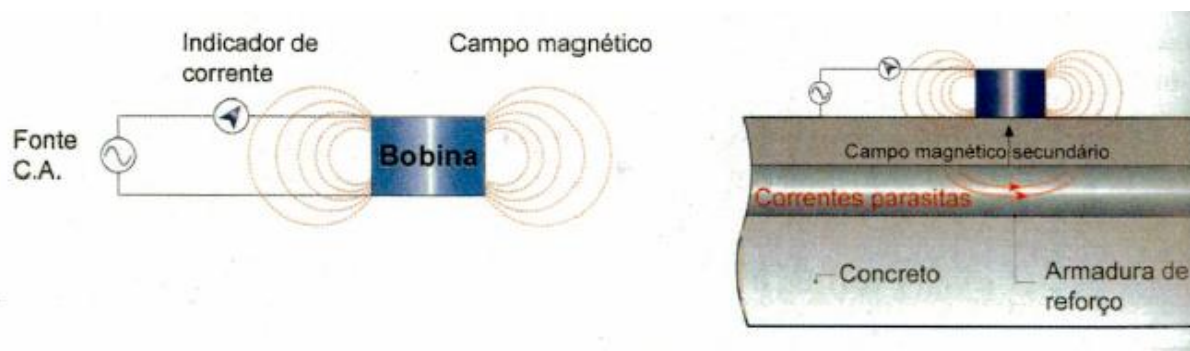
Figura 22 – Segundo método eletromagnético do pacômetro a fim de se obter a localização da armadura

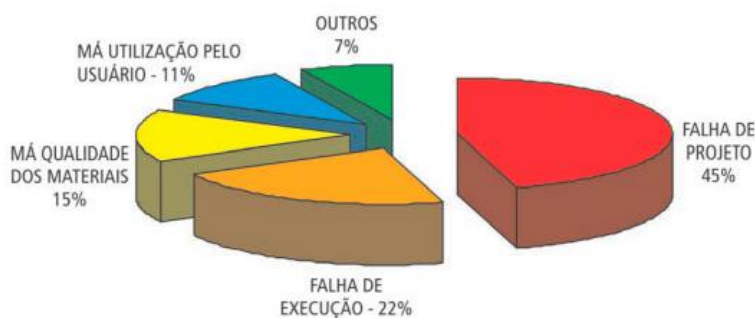
Figura 27 – Distribuição da incidência dos acidentes prediais por tipo de origem

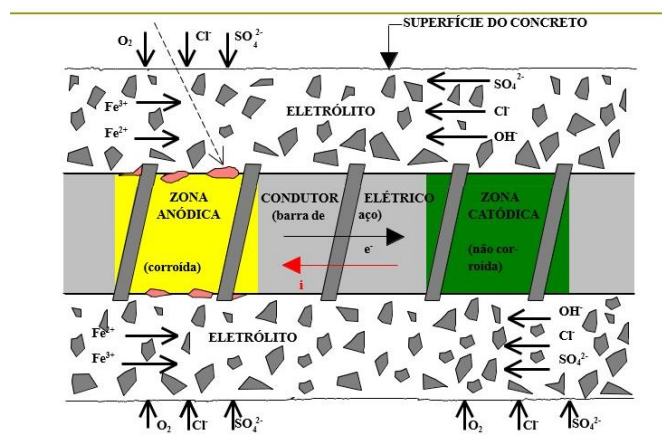
Fonte: OLIVEIRA, 2017

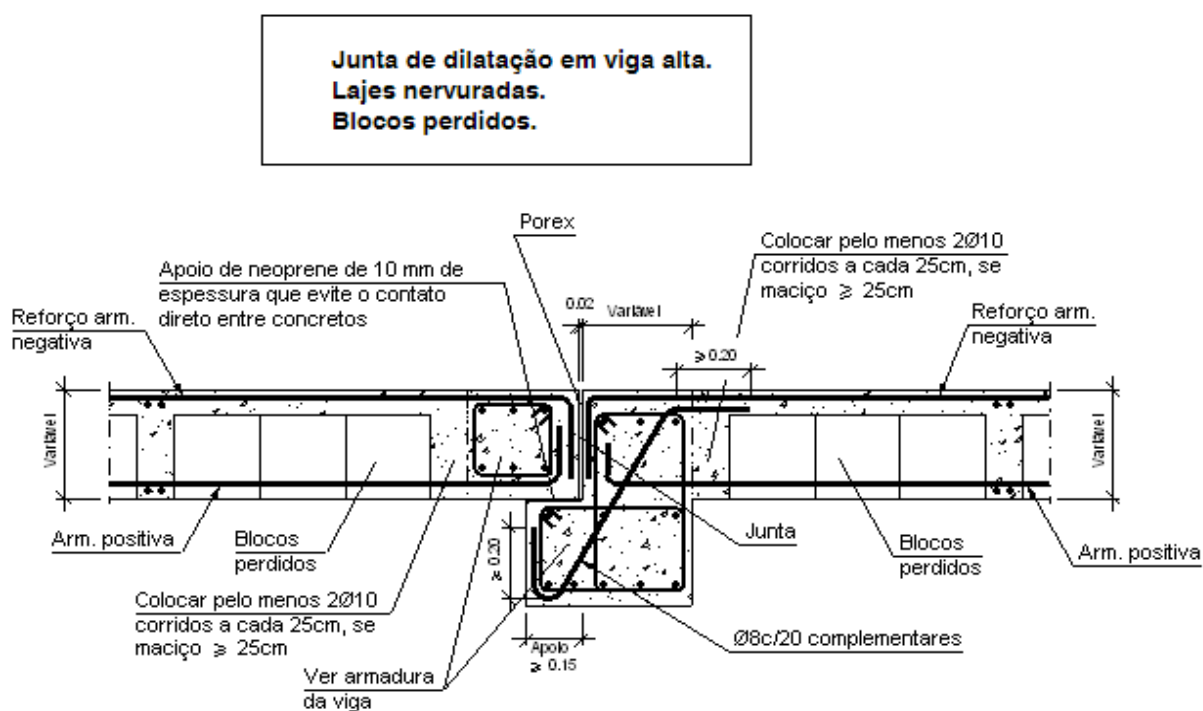
Fonte: CYPE INGENIEROS, S.A., 2018

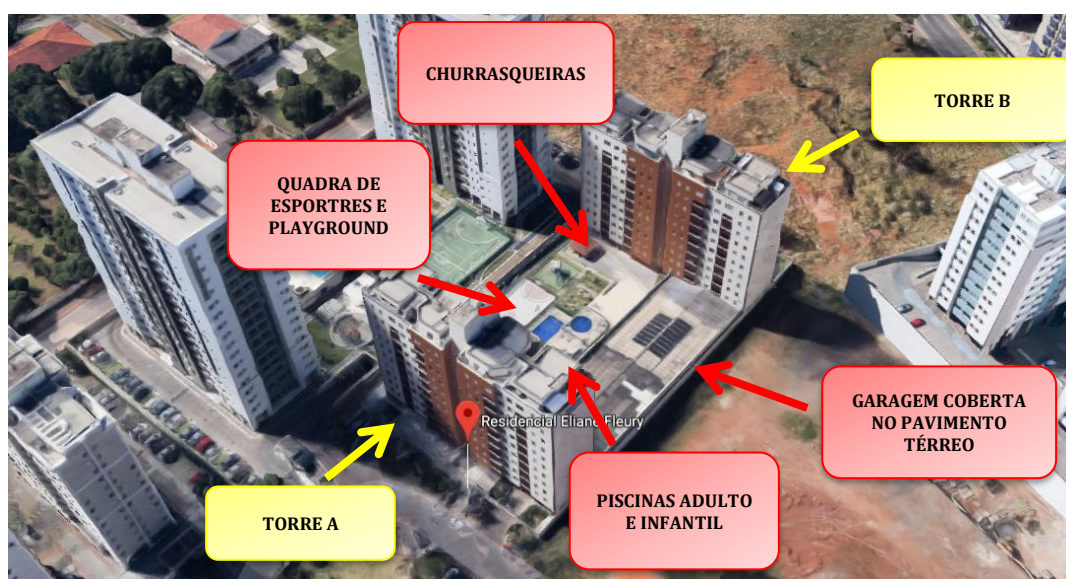
Fonte: Google Earth, 2018

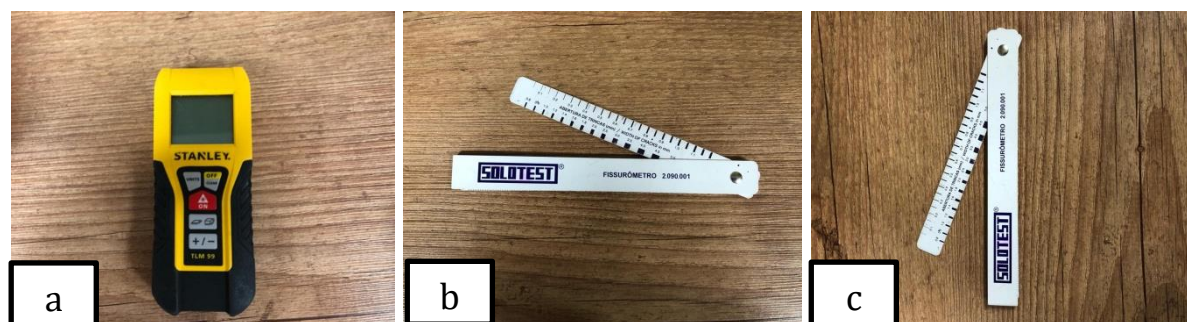
Figura 31 – a) Trena a laser STAKLEY. b) e c) Fissurômetro SOLOTEST

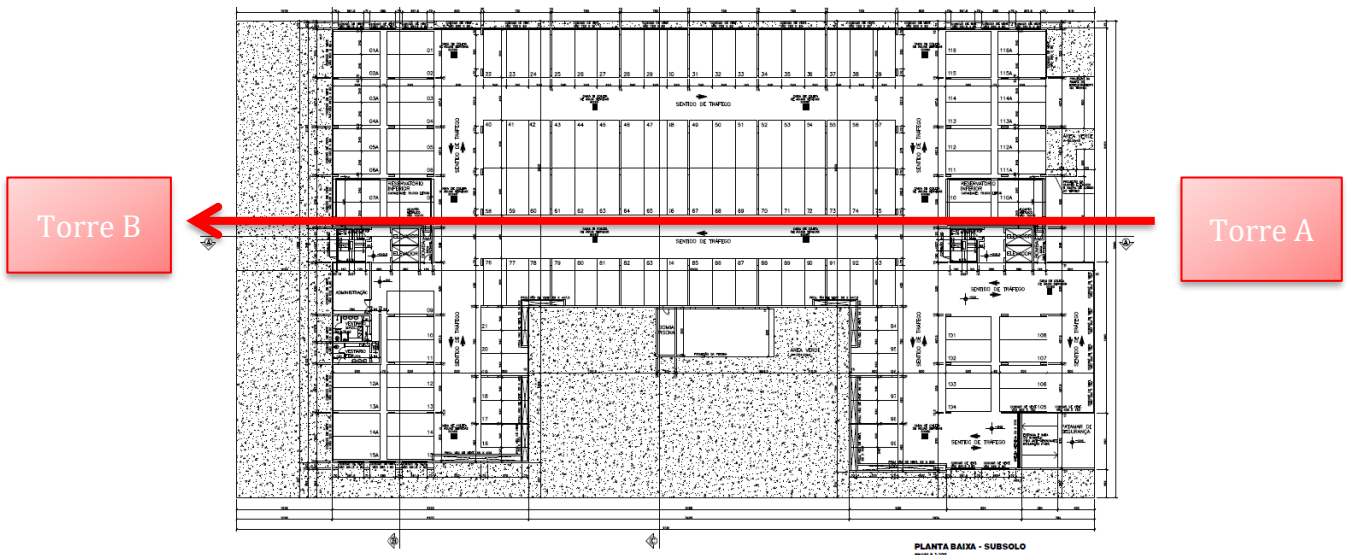
Fonte: Projetos Condomínio, 2018

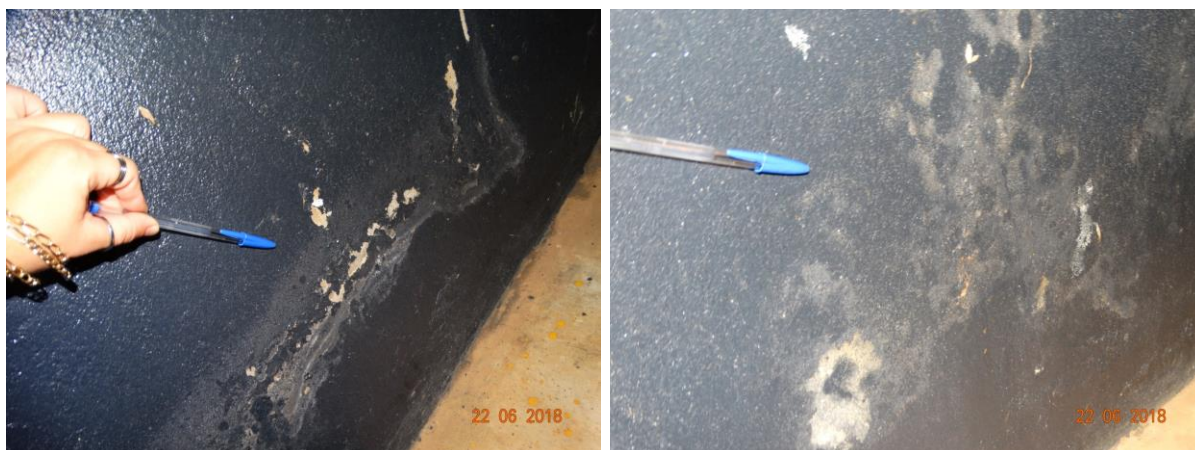
Figura 35 – Sinais de infiltração na cortina de contenção localizada próxima à vaga 1008 (identificação do condomínio)

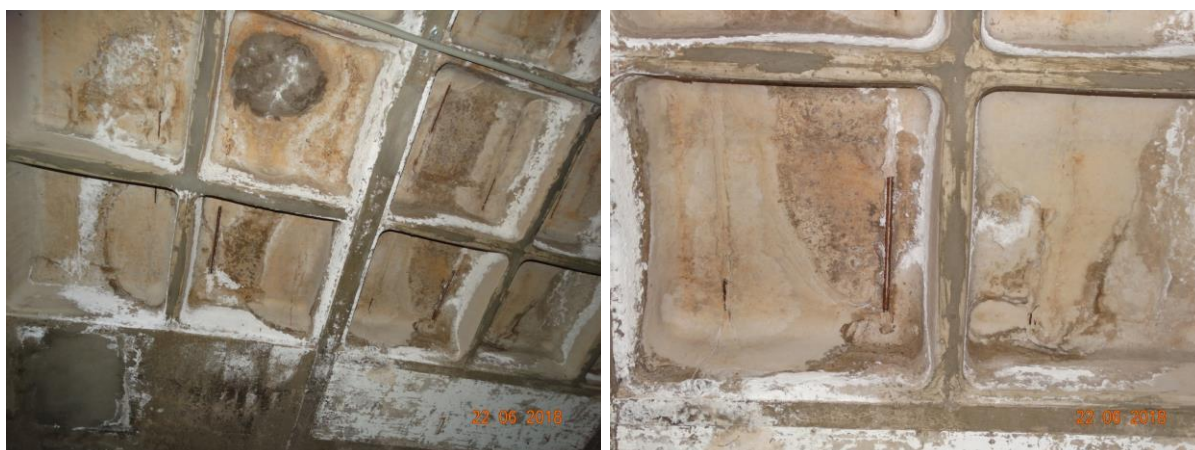
Figura 36 – Sinais de infiltração, eflorescência e corrosão da armadura na laje nervurada do subsolo

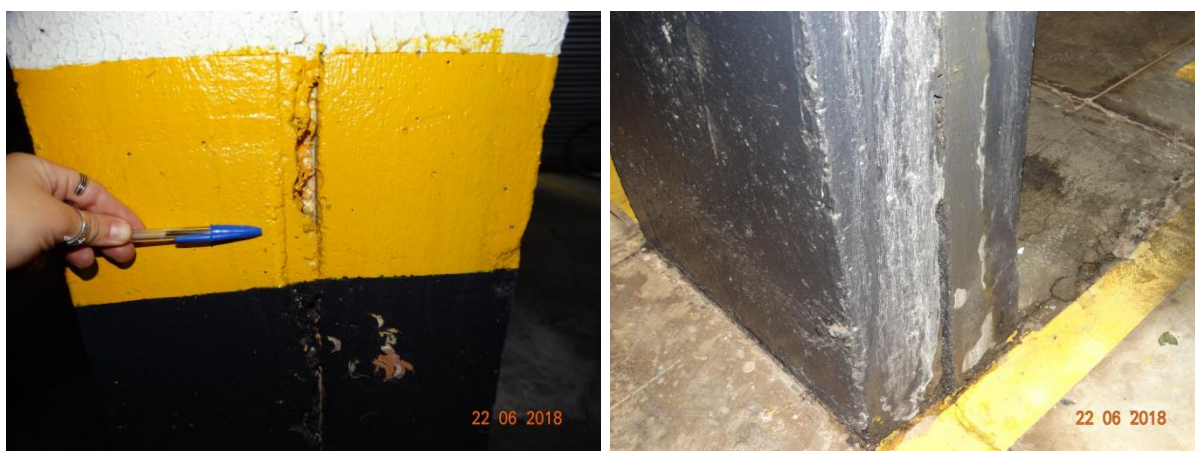
Figura 37 – Deterioração da junta de dilatação próxima à vaga 404 (identificação do condomínio)

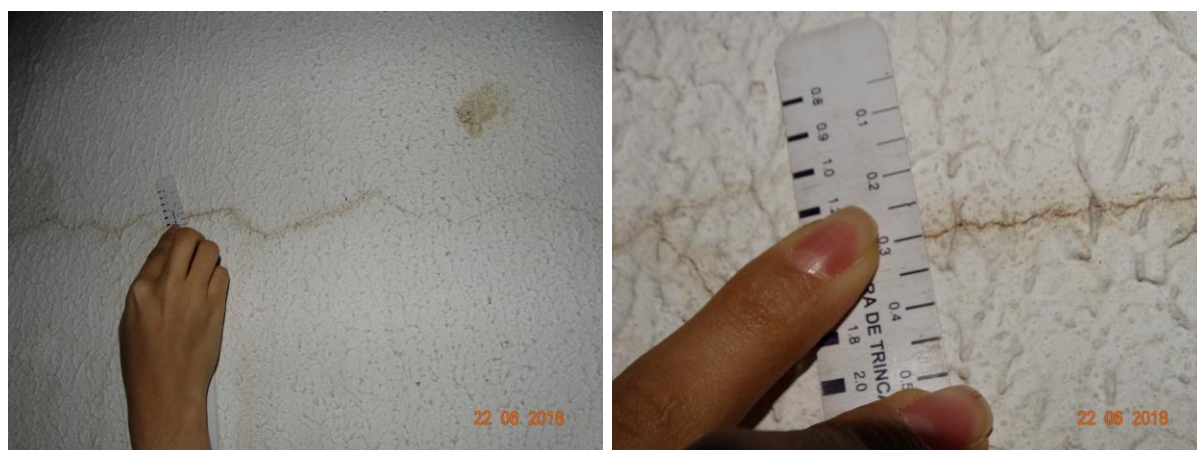
Figura 38 – Medição da trinca/fissura localizada na cortina de concreto armado

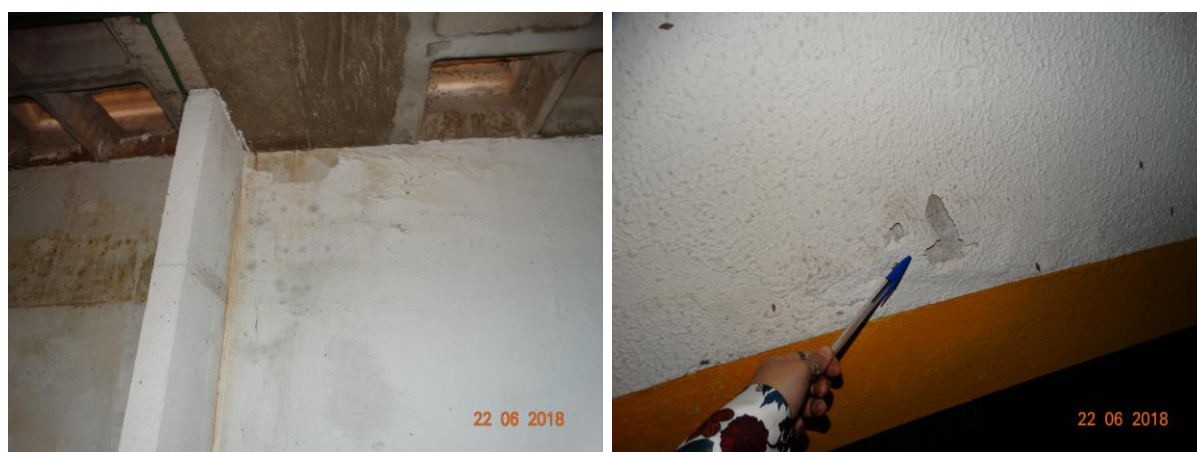
Figura 39 – Sinais de infiltração com presença de estufamento e descascamento da pintura na cortina de contenção

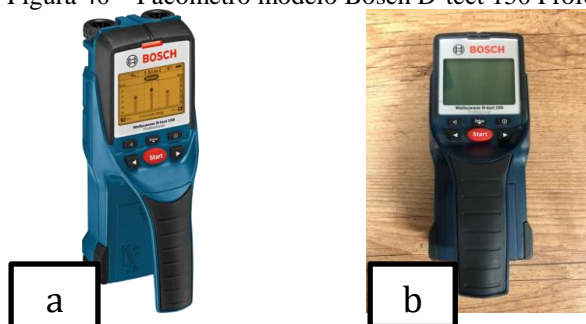
Fonte: a) Bosh Acessórios Profissionais. b) Autora, 2018

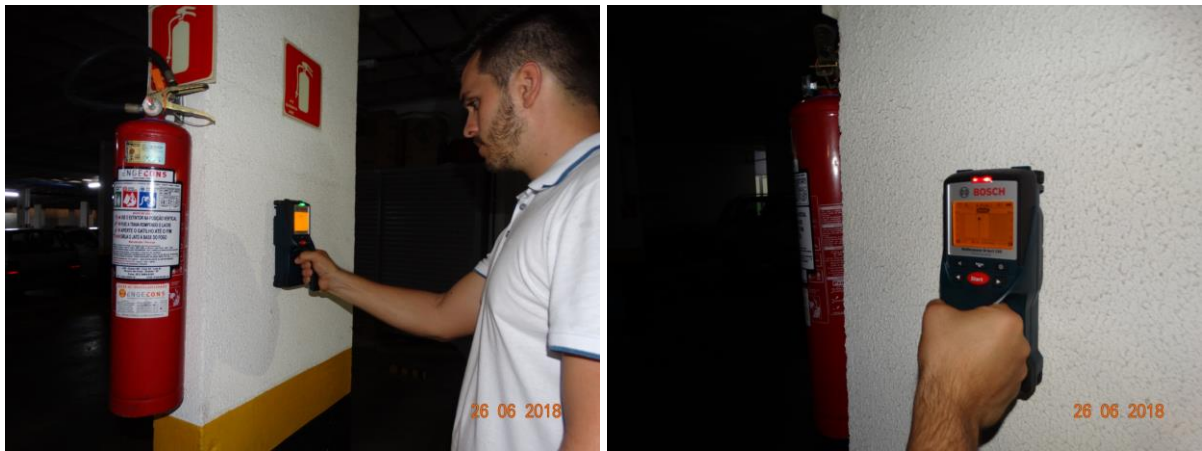
Figura 41 – Ensaio 1 de pacometria realizado no pilar da vaga 113 (identificação do condomínio)

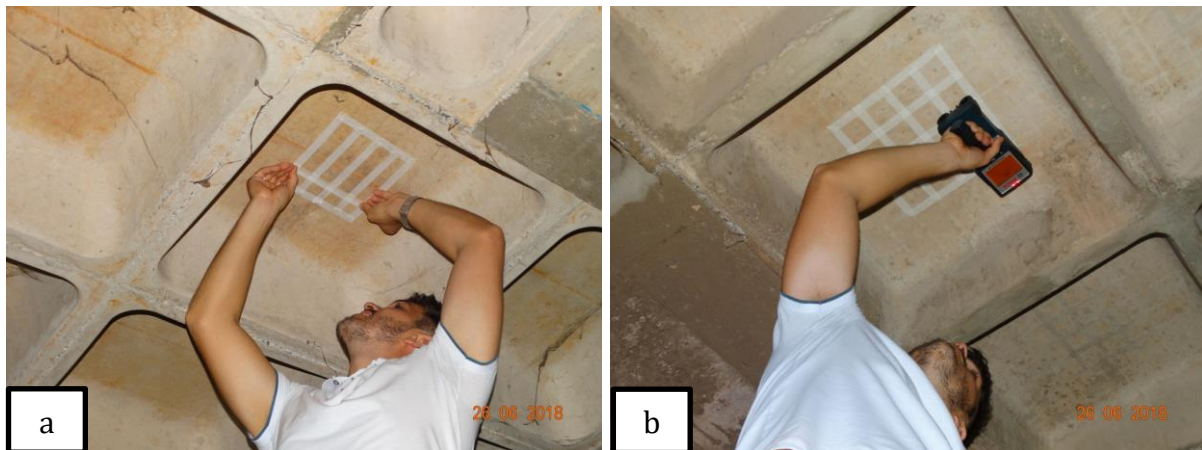
Figura 49 – Elaboração da malha in locu. a) Utilização de fita adesiva na cor branca. b) Utilização do pacômetro para mapeamento das barras de aço

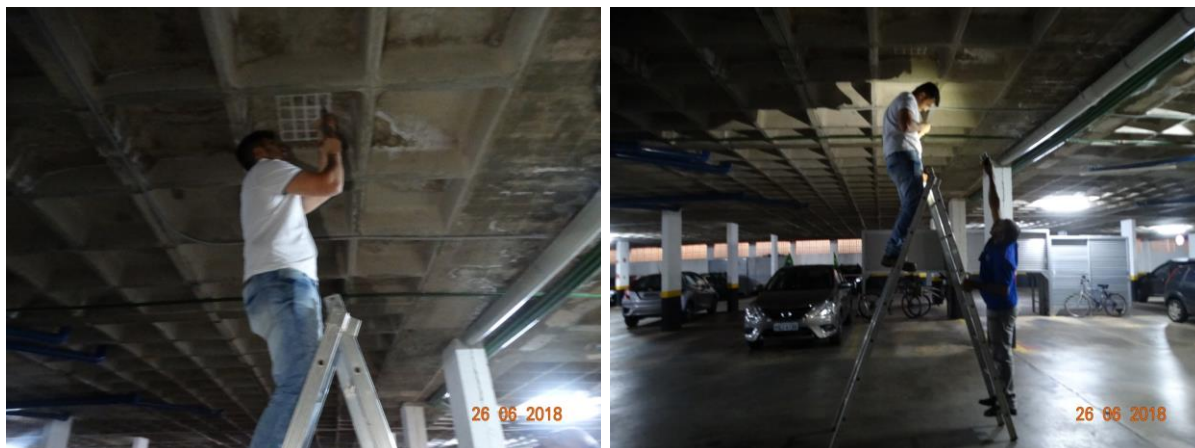
Figura 50 – Realização do ensaio 1 de esclerometria na laje nervurada acima das vagas 613 e 512 (identificação do condomínio)

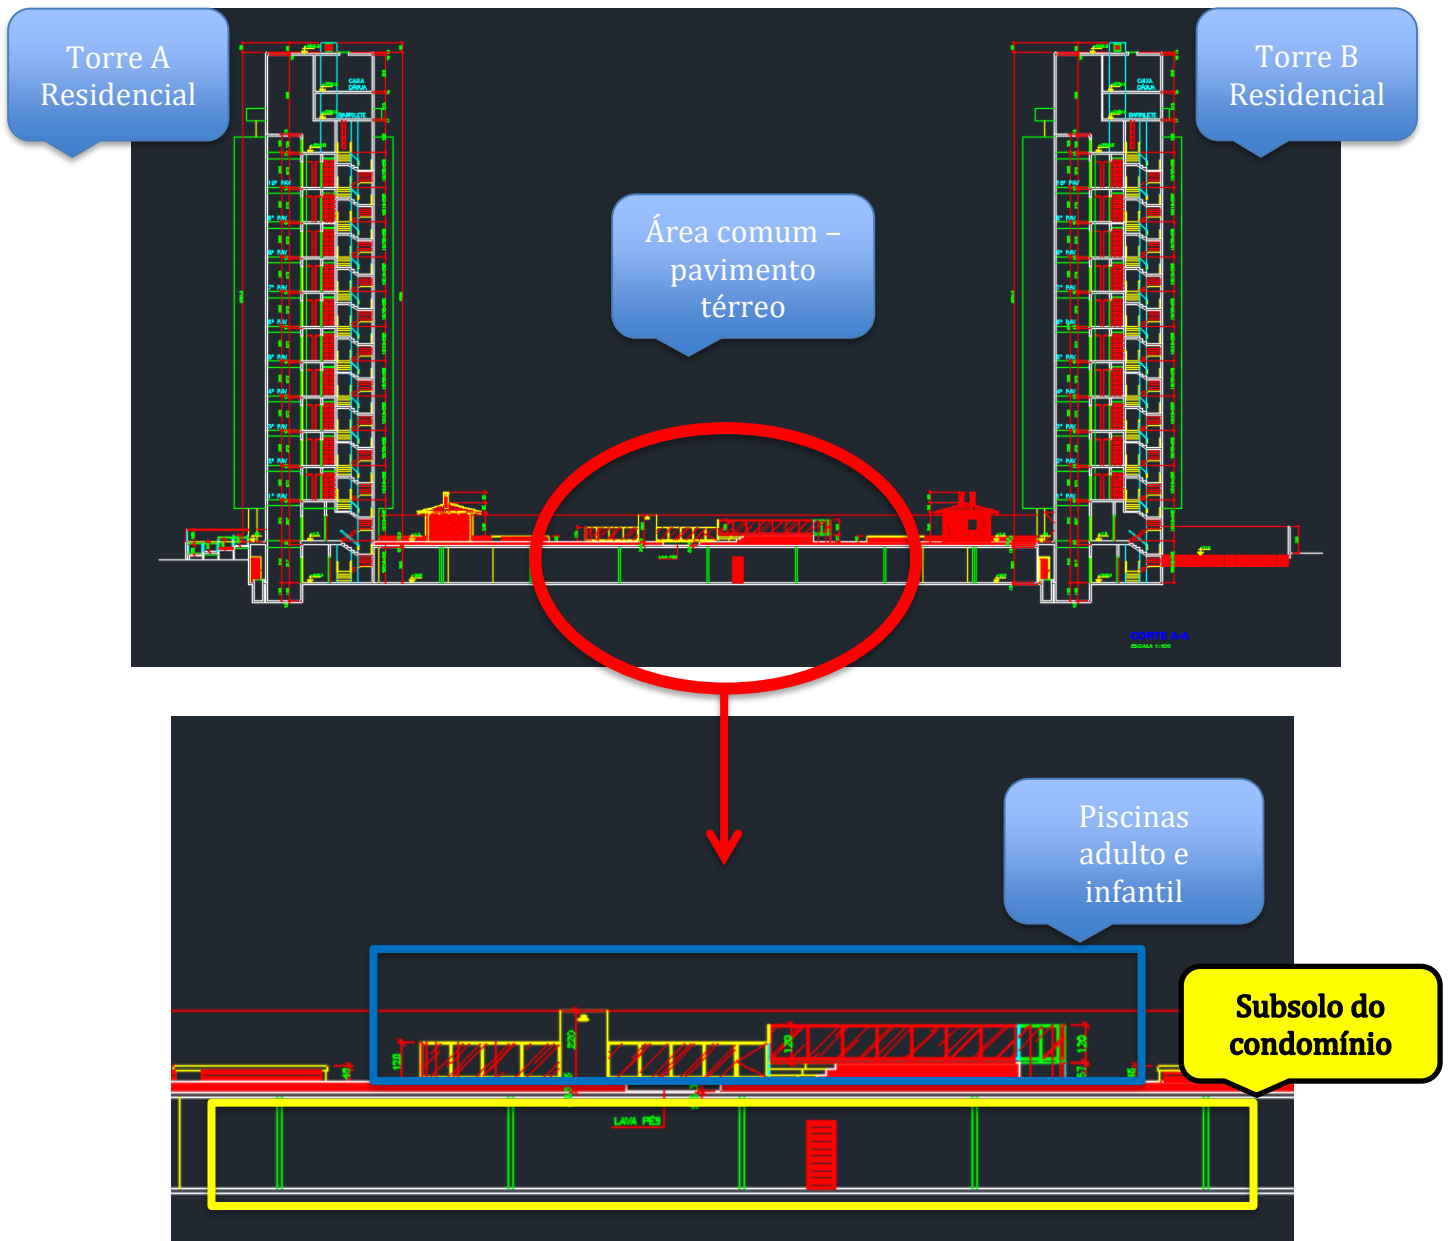
Fonte: Projetos Condomínio, 2018

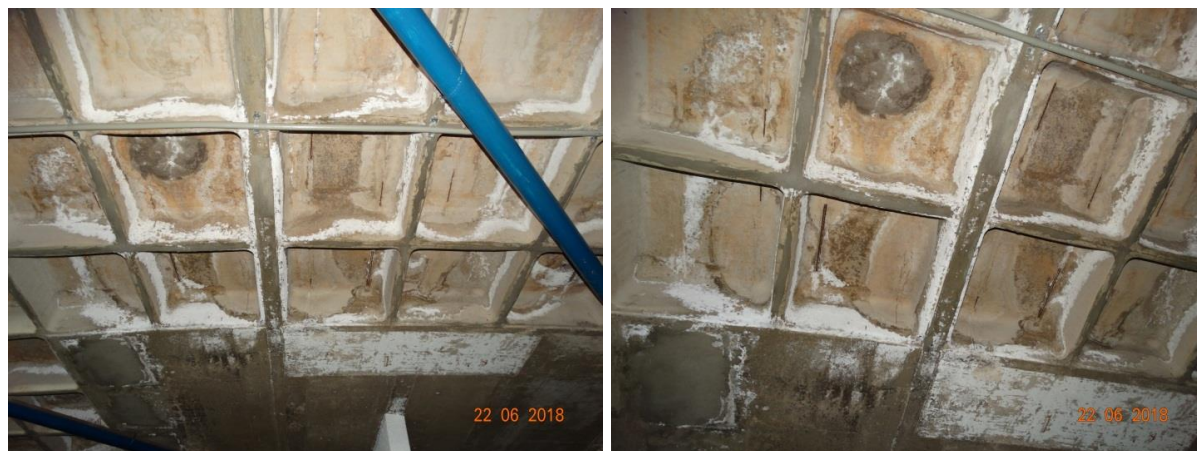
Figura 61 – Sinais de infiltração na laje nervurada do subsolo

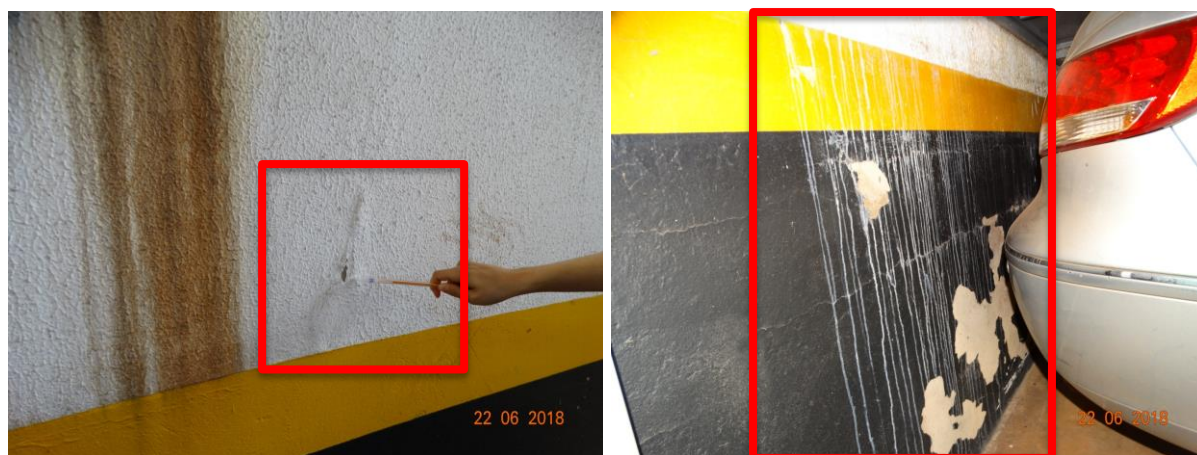
Figura 64 – Sinais de estufamento e deslocamento da pintura na cortina de contenção localizada na vaga 505 (identificação do condomínio)

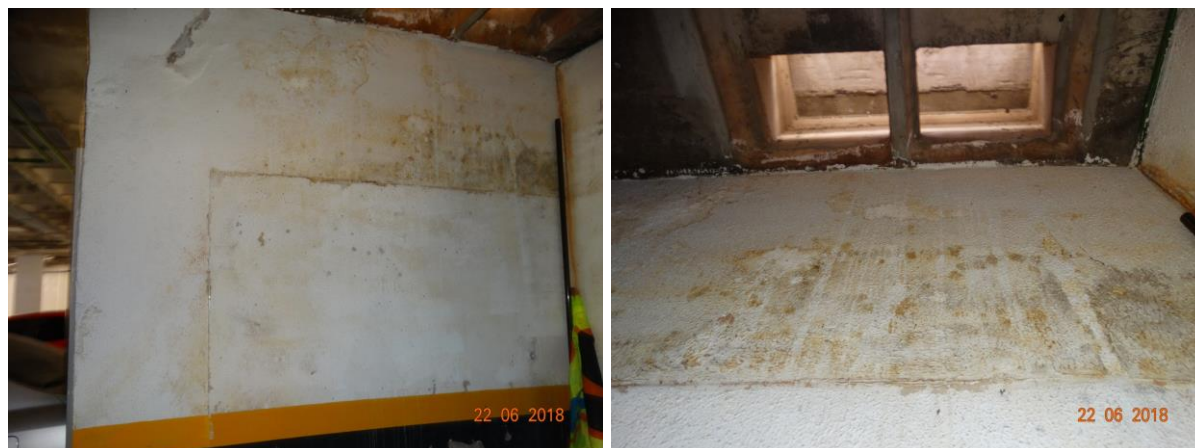
Figura 65 – Sinais de infiltração na cortina de concreto armado, além de presença de trincas/fissuras (localizada na vaga 503 – identificação do condomínio)

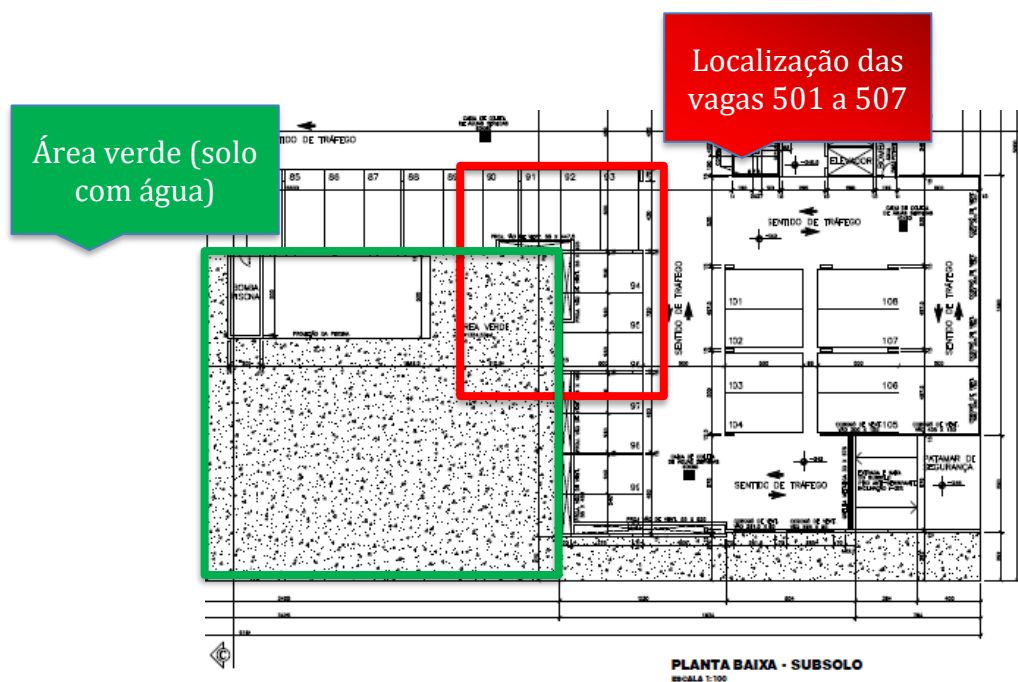
Fonte: Projetos Condomínio, 2018

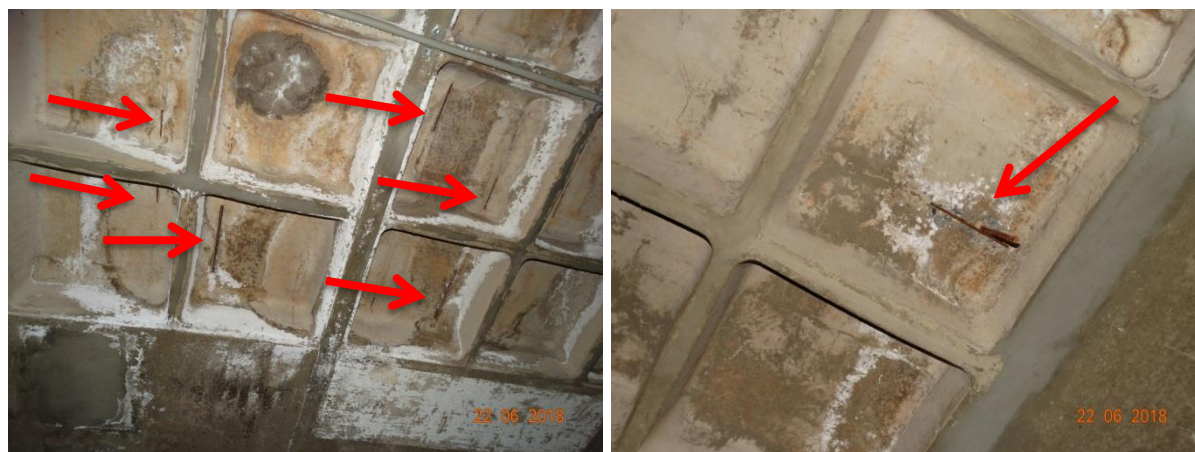
Figura 67 – Corrosão da armadura verificada na laje nervurada do subsolo da edificação

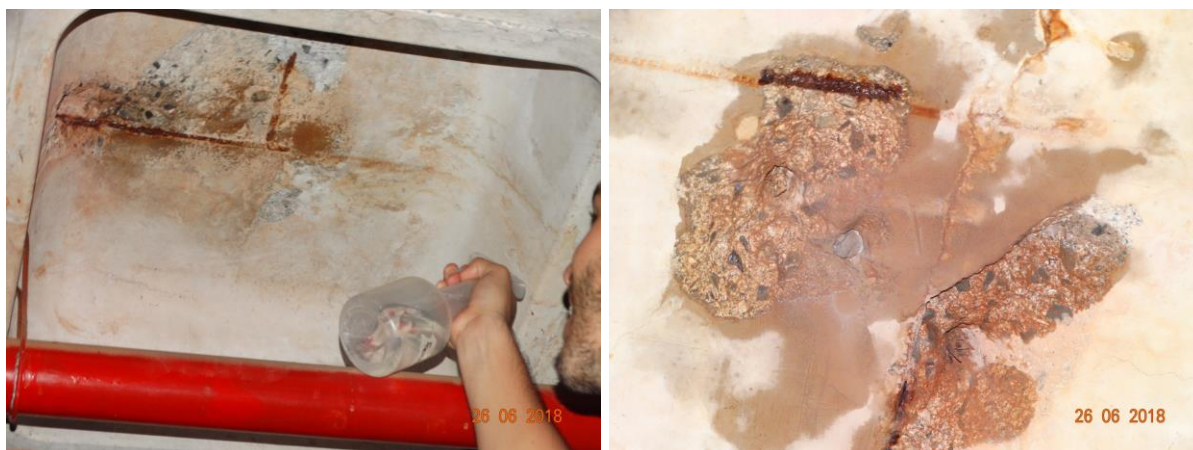
Figura 68 – Comprovação de carbonatação do concreto e visualização de corrosão nas barras de aço da laje de concreto armado em estudo

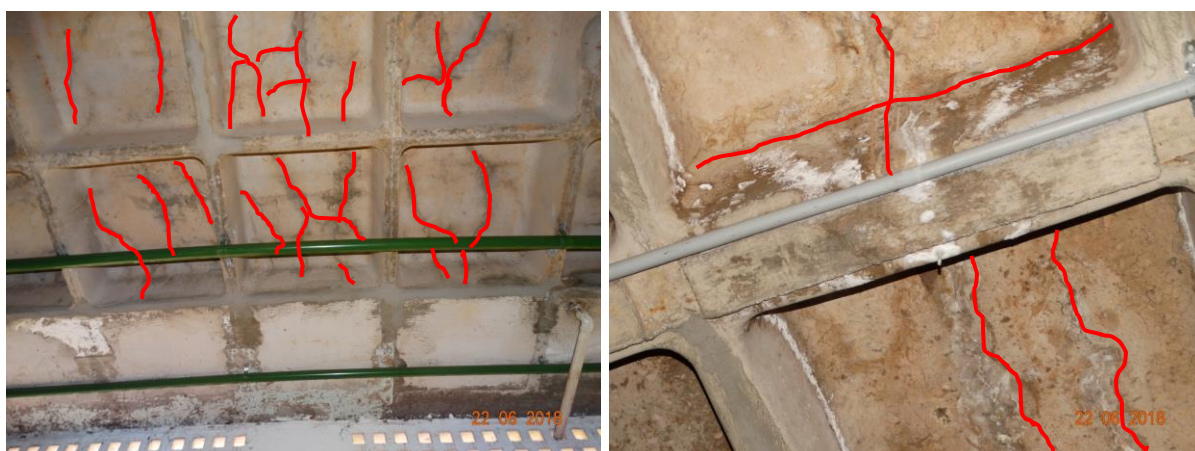
Figura 69 – Presença de trincas/fissuras na laje superior do subsolo do edifício

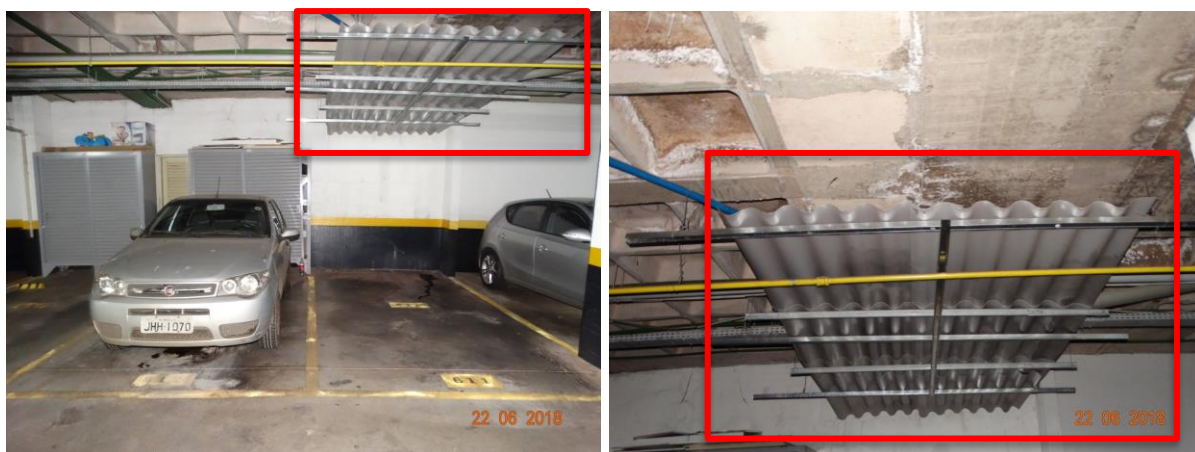
Figura 70 – Telha fibrocimento/amianto acima da vaga 611 (localização do condomínio) utilizada para redirecionamento da água

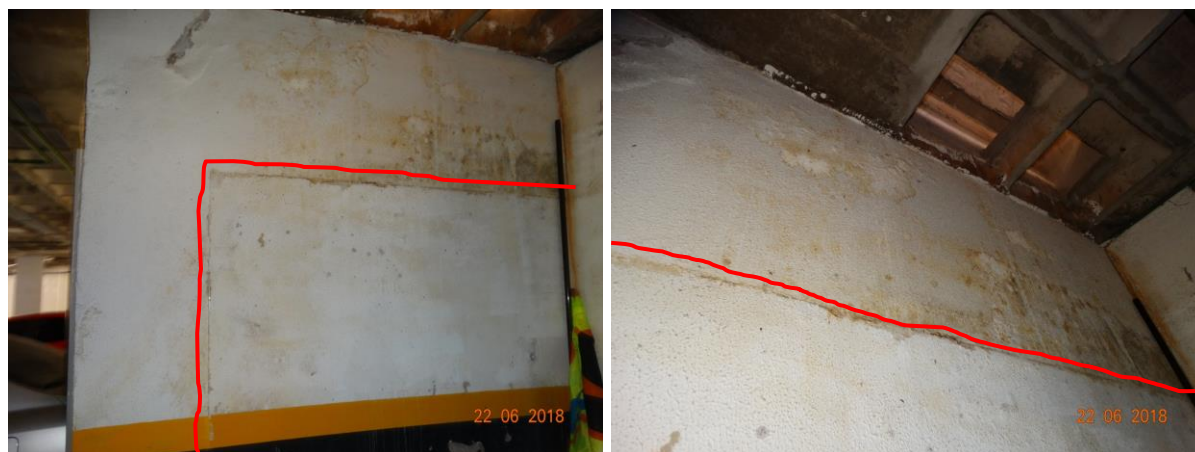
Figura 71 – Trincas/fissuras ocasionadas devido à falta de amarração estrutura-alvenaria-estrutura

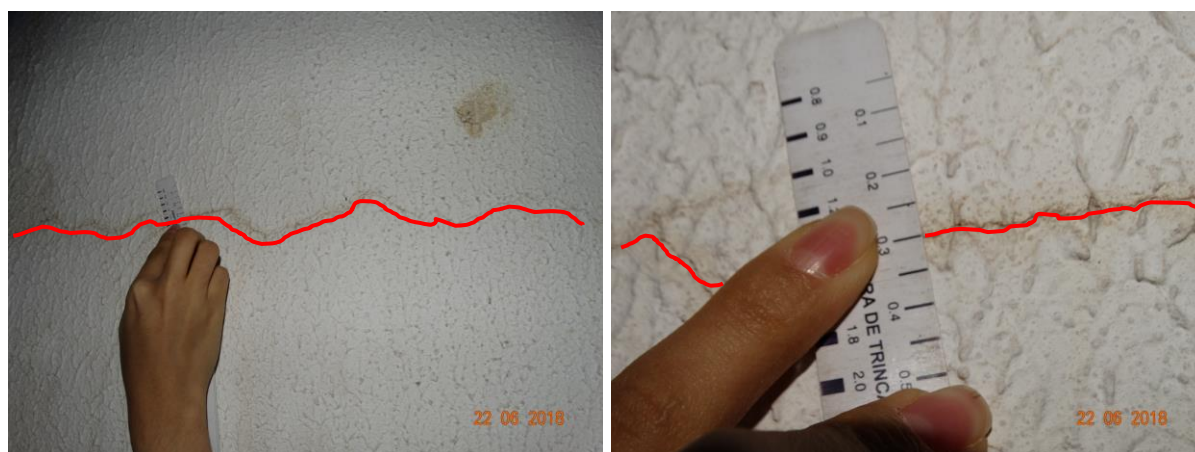
Figura 72 – Trincas/fissuras vistoriadas na cortina de contenção do subsolo

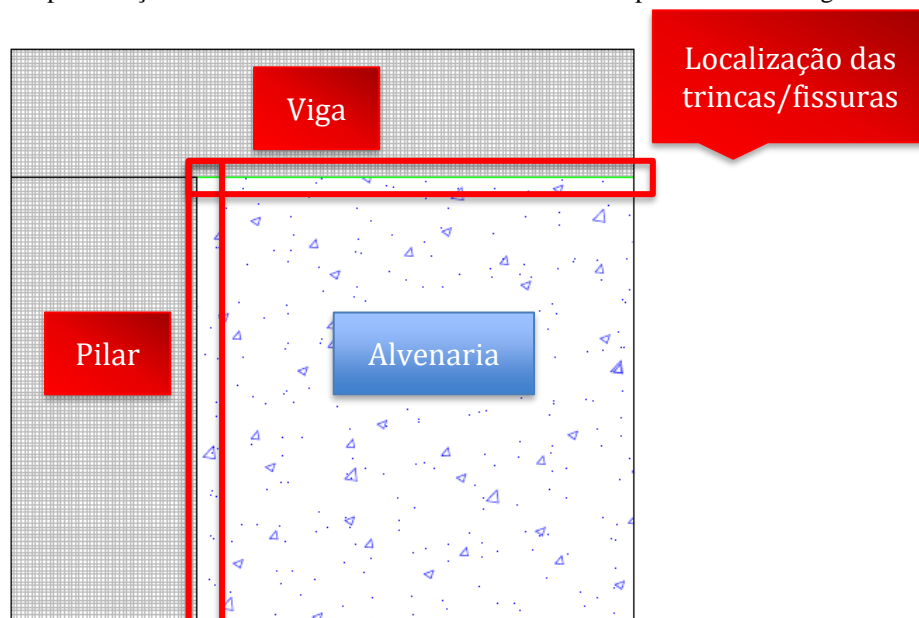
Figura 73 –Croqui 1- Representação das trincas/fissuras no sistema construtivo pilar-alvenaria-viga

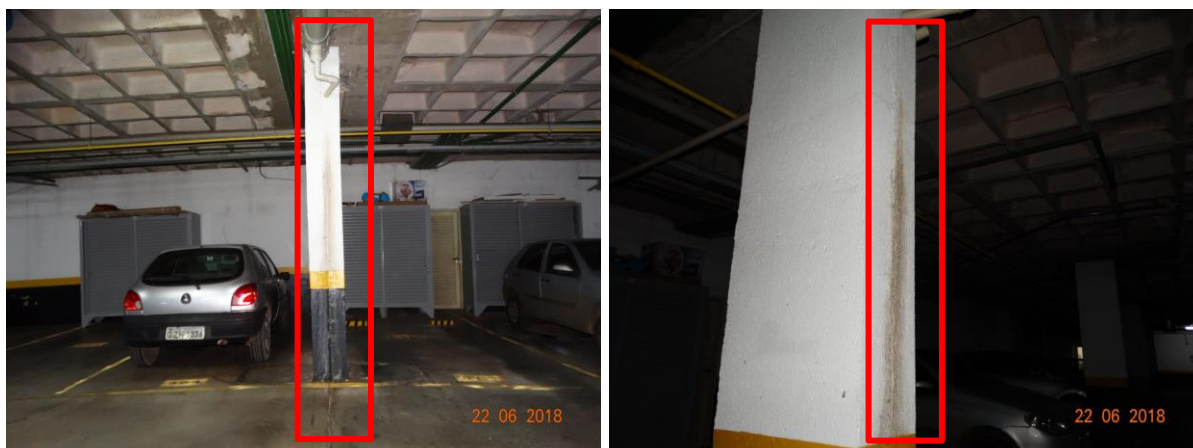
Figura 74 – Juntas de dilatação deterioradas entre as vagas 404 e 613 (identificação por parte do condomínio)

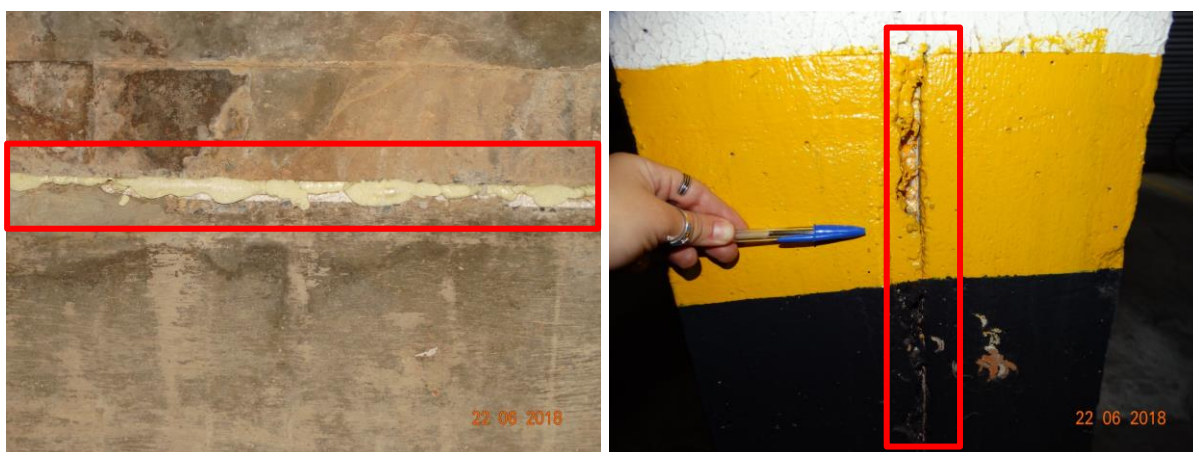
Figura 75 – Falhas no material mastique e selante da junta de dilatação vistoriada

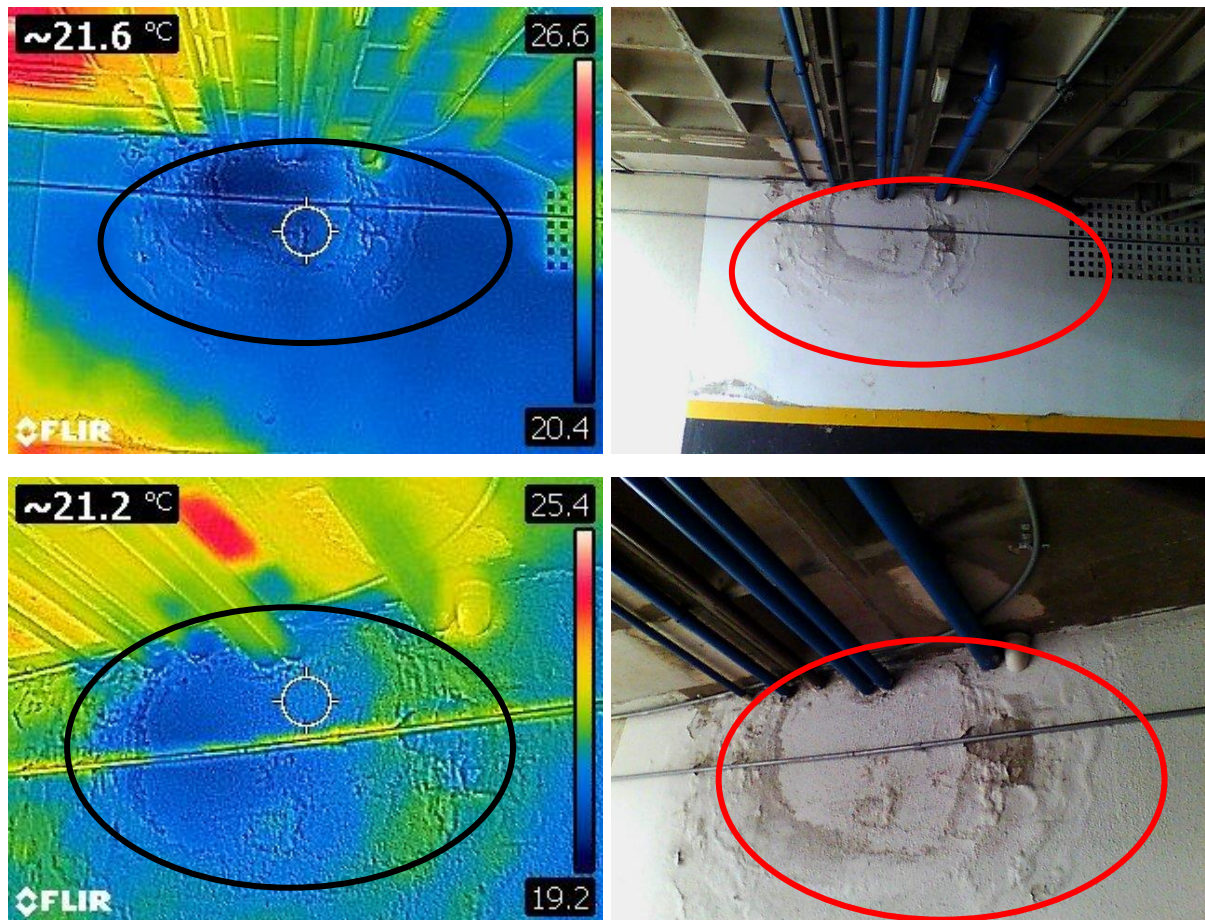
Figura 76 – Registro termográfico e fotográfico da cortina de contenção localizada na rampa de acesso ao subsolo do edifício

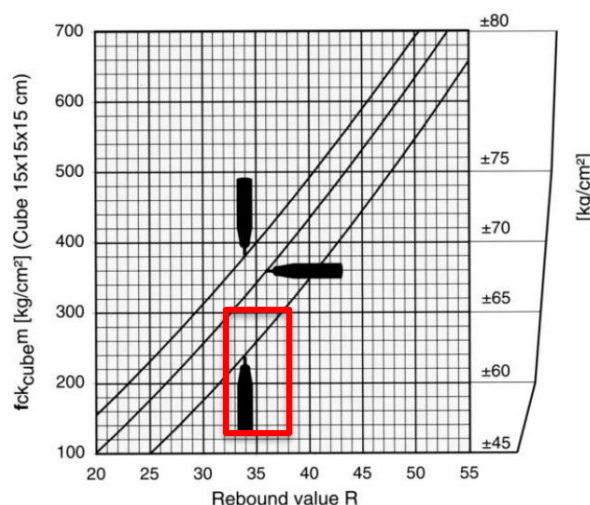
Figura 81 – Ábaco empregado no ensaio de esclerometria.

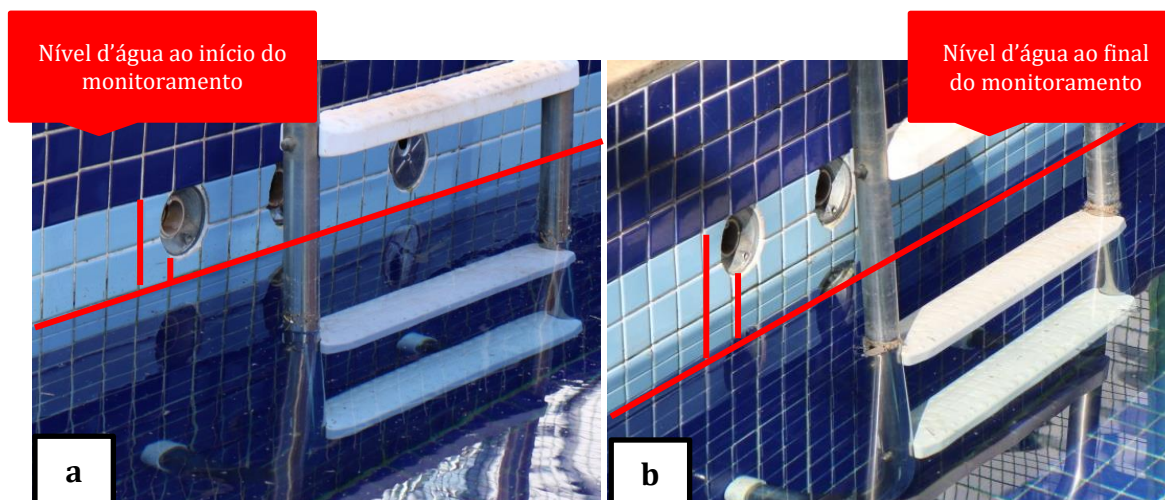
Figura 83 – Resultado do ensaio de redução do nível d'água solicitado. (a) Nível de água registrado ao início do monitoramento. (b) Nível de água registrado ao final do monitoramento

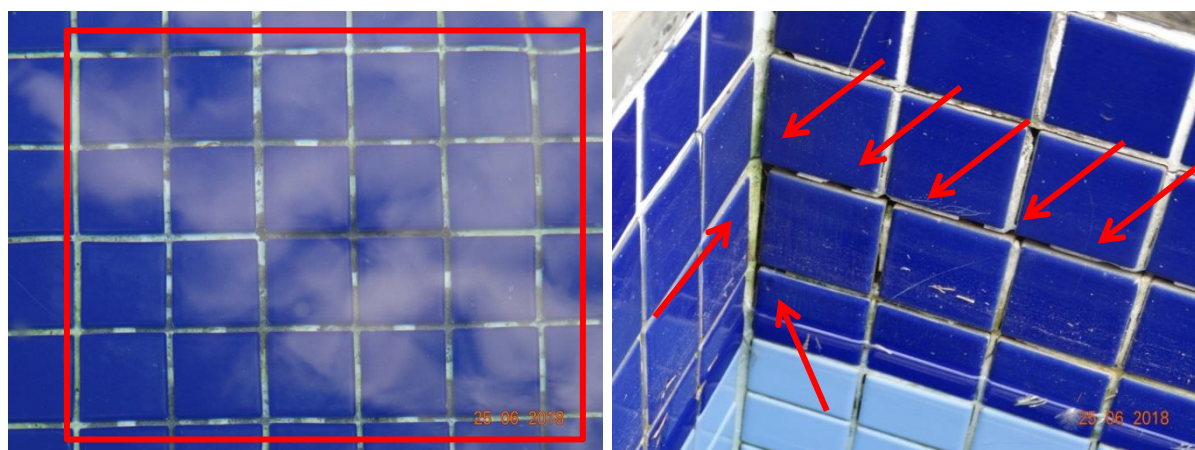
Figura 84 – Falhas nas juntas de assentamento de ambas as piscinas do condomínio

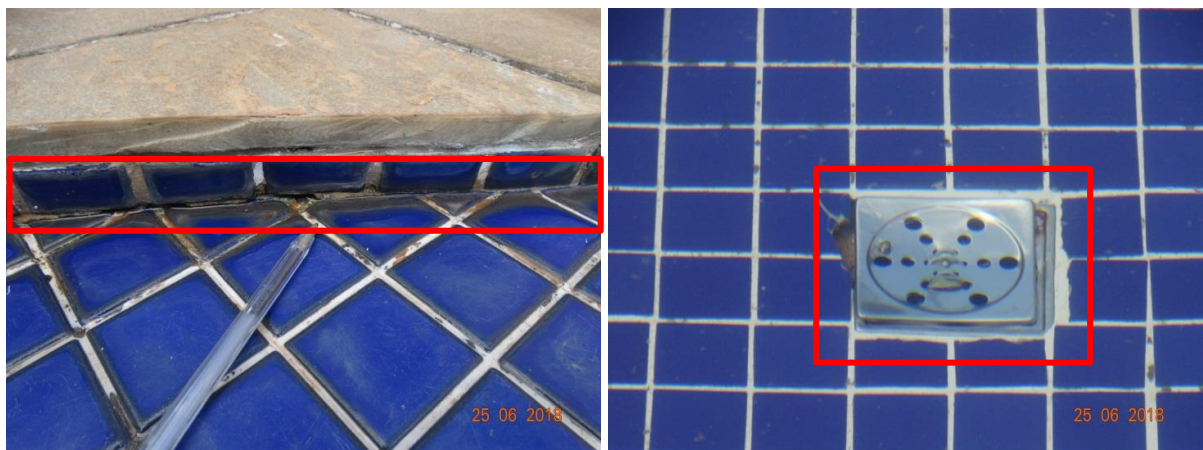
Figura 86 – Falhas no rejuntamento da piscina infantil e peça cerâmica quebrada vistoriados na piscina infantil
