**MODELAGEM DE SUPERFÍCIES PARA ANÁLISE DE ESTABILIZAÇÃO DE
RECALQUES NA PERSPECTIVA DA INTERAÇÃO SOLO ESTRUTURA**

Trabalho de Curso apresentado como
um dos requisitos para a conclusão do
curso de Engenharia Civil do UniCEUB -
Centro Universitário de Brasília.

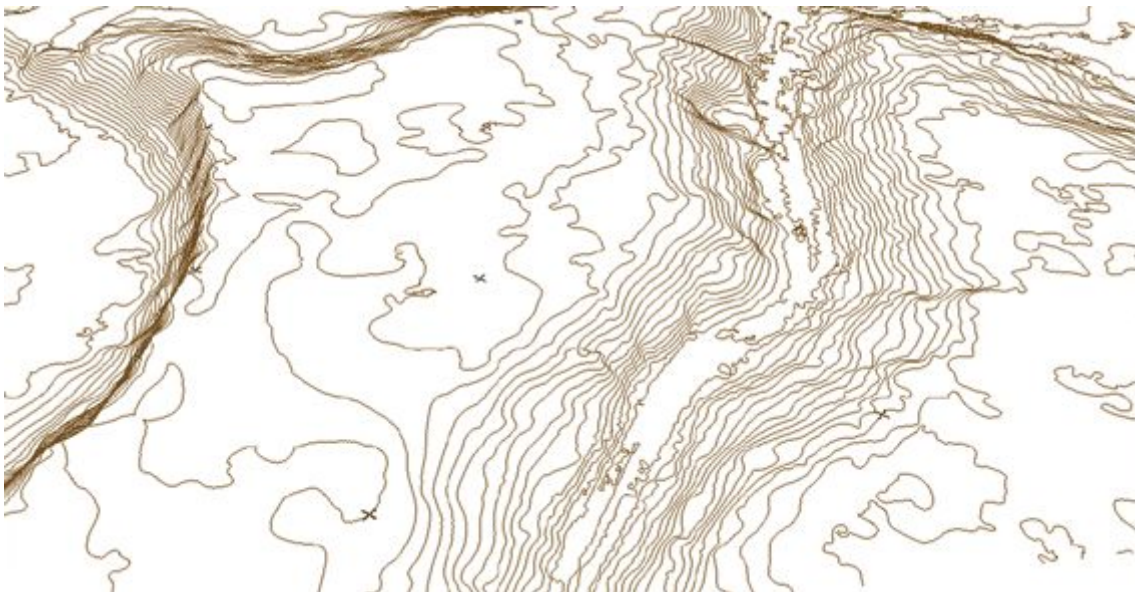
Figura 13. - Representação tridimensional de um terreno com curvas de nível

Concluindo este procedimento a superfície terá adquirido um formato que mais se assemelha à realidade, como pode ser verificado na Figura 13.

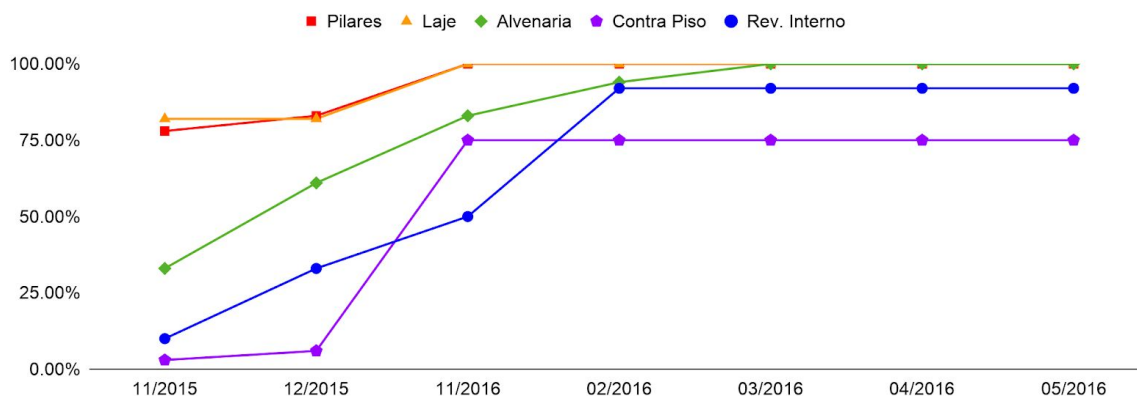
Figura 17 - Porcentagem de conclusão da torre A

Os quantitativos mostram que uma parcela significativa das torre já estava construída quando os monitoramentos foram iniciados. Logo, existe a possibilidade de que a amostra esteja prejudicada, para esta análise, por falta de condições de contorno iniciais, fazendo com que a aplicação desta metodologia de dispersão produzisse resultados inconclusivos no caso da torre A.
