Universidade de Brasília
Faculdade de Arquitetura e Urbanismo

curso de especialização em
reabilitação ambiental
sustentável arquitetônica e urbanística

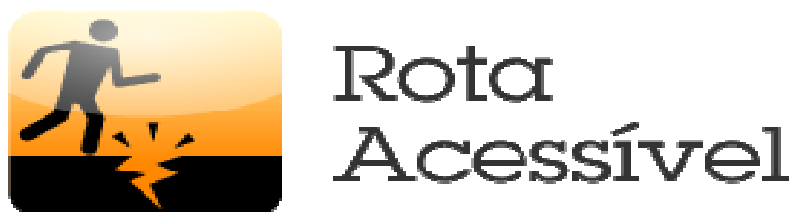
Figura 5: Símbolo do Aplicativo Rota Acessível da AACD e da IBM, que auxilia as pessoas com deficiência a andarem pelas rotas acessíveis das localidades cadastradas.

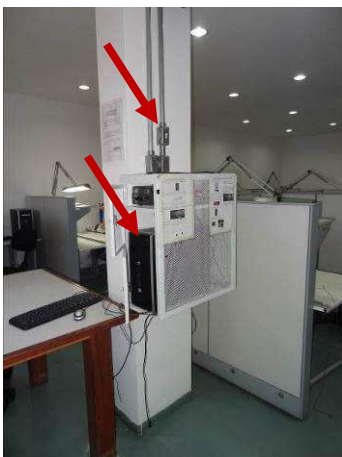
Figura 120: Bloco 4, ateliê 2, sala 4002.
