Centro Universitário de Brasília  
Instituto CEUB de Pesquisa e Desenvolvimento - ICPD

## AVALIAÇÃO DA ESTRUTURA DE DUAS EDIFICAÇÕES IRREGULARES DE USO MISTO A PARTIR DA UTILIZAÇÃO DO MÉTODO GDE (GRAU DE DETERIORAÇÃO DO ELEMENTO)

Gabriel Leal Machado \*

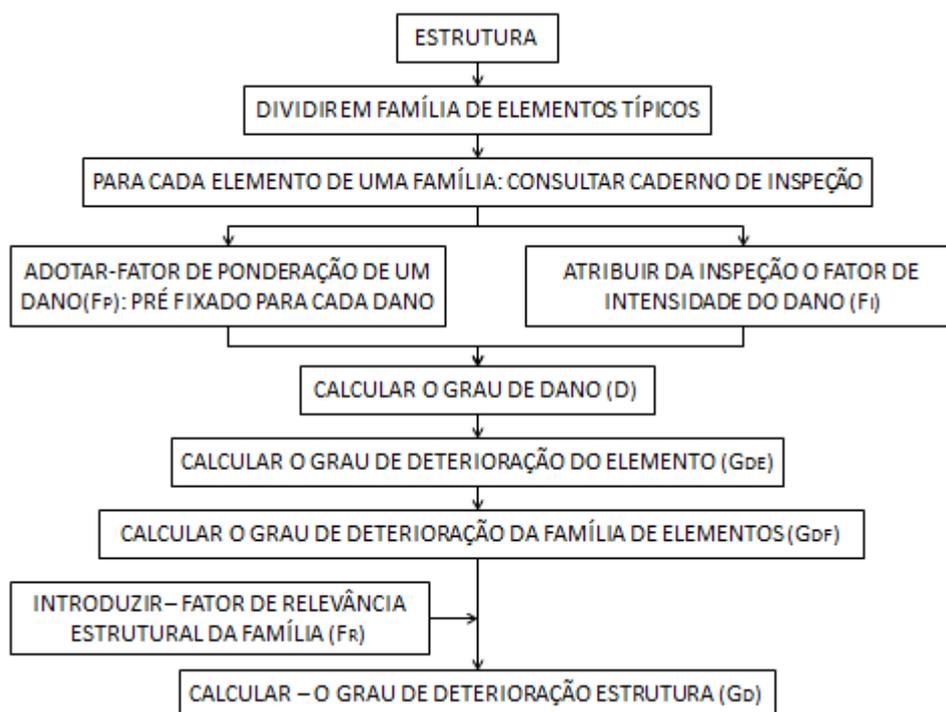
Para execução do método, é praticada a metodologia de acordo com o Fluxograma 1, que fornece os passos a serem seguidos em cada etapa até a conclusão do grau de deterioração da estrutura.

Fluxograma 1 - Avaliação quantitativa da estrutura.

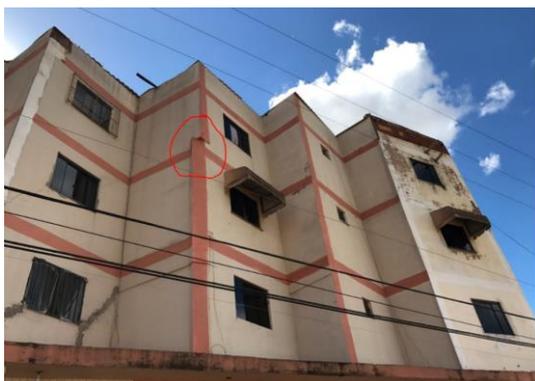
Figura 5 – Pilar com Desvio Geométrico.

O maior problema encontrado nos pilares foi o desvio geométrico, deixando 4 pilares com o grau de deterioração no nível médio, além disso, outros 2 pilares

A determinação do grau de deterioração da estrutura foi de 49, considerado nível de deterioração alto de acordo com a Quadro 5, para isso, é recomendado que seja feita uma intervenção em curto prazo, no máximo em 1 ano. Apresenta-se nas figuras 5 a 8 algumas manifestações patológicas encontradas no edifício.

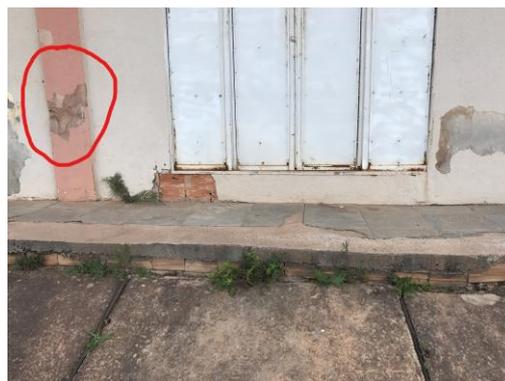
Figura 6 – Pilar com eflorescência.

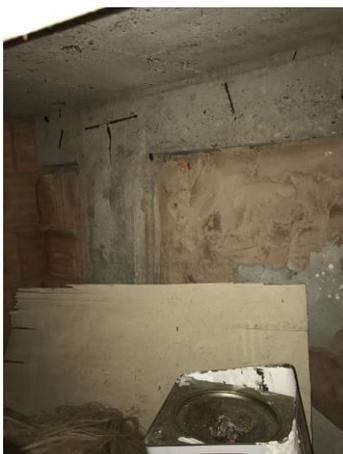
Figura 7 – Elementos com cobertura deficiente.

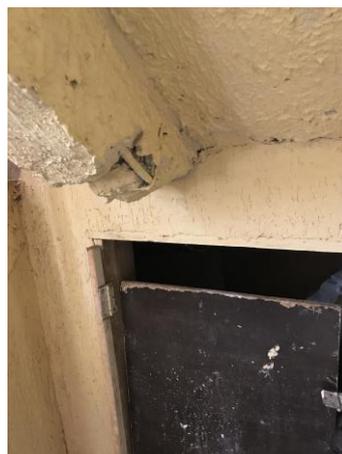
Figura 8 – Viga com cobertura deficiente.

Foram encontradas 10 vigas danificadas, como se pode ver na Quadro 6, o problema de maior preocupação nas vigas foi a infiltração, que deixou o grau de deterioração das mesmas no valor 24 que é considerado como nível médio de deterioração. Apesar de terem sido encontrados outros problemas, eles foram descartados para o cálculo final, já que os elementos de nível baixo são dispensados para o cálculo do Grau de Deterioração da Família.

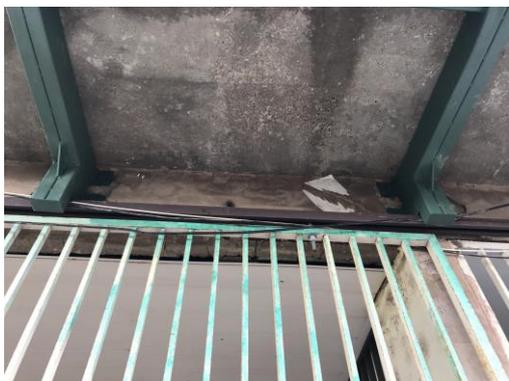
Figura 9 – Viga com fissuras.

Dentre as vigas verificadas no Edifício B, houveram duas relevantes para o cálculo, uma com grau de deterioração 38, devido a esfoliação e fissuras e a outra viga com grau 28, devido a desagregação.

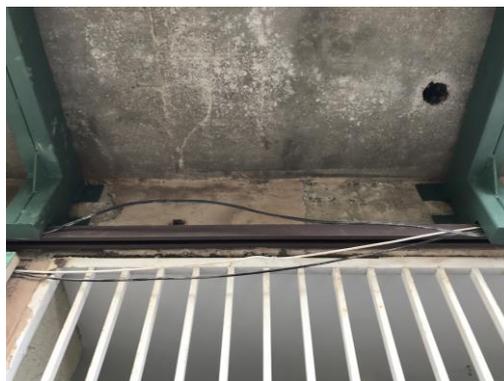
Figura 10 – Elemento com eflorescência e esfoliação.

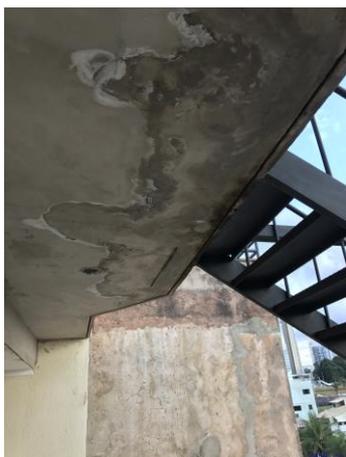
Figura 11 – Laje com Infiltração.

Assim como no pilar, nas lajes só teve um tipo de dano que se destacou em relação aos outros, foi a infiltração, das sete lajes registradas com manifestações patológicas, apenas uma teve o nível de deterioração relevante devido a presença de grandes manchas de infiltração.

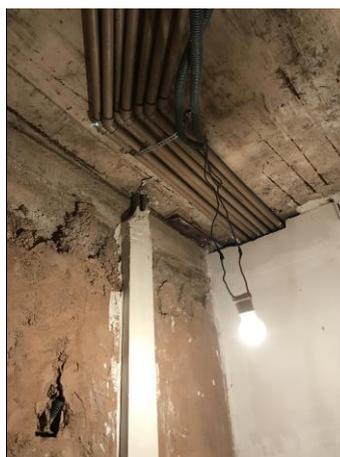
Figura 12 – Laje com cobertura deficiente.

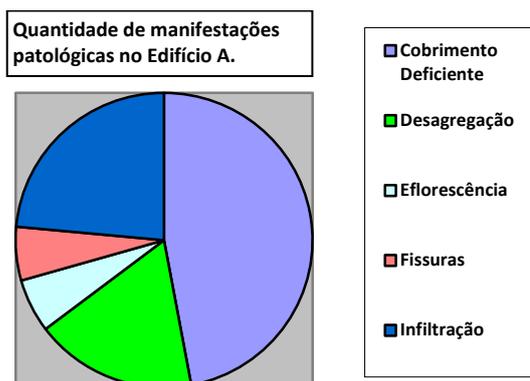
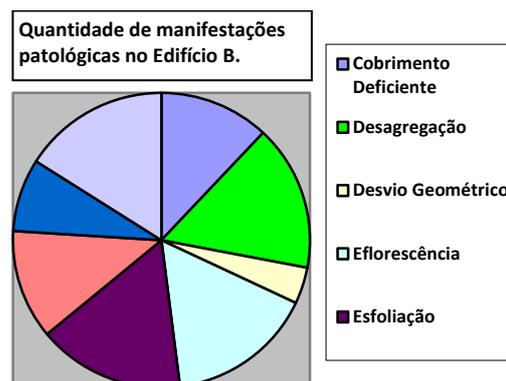
Gráfico 1 – Quantidade de danos no Edifício A

Gráfico 2 – Quantidade de danos no Edifício B.

De acordo com os gráficos, foi possível verificar que no Edifício A houve uma grande proporção de problemas com cobertura do aço e também com infiltração enquanto no Edifício B constata-se uma maior variedade de manifestações patológicas de proporções mais próximas.

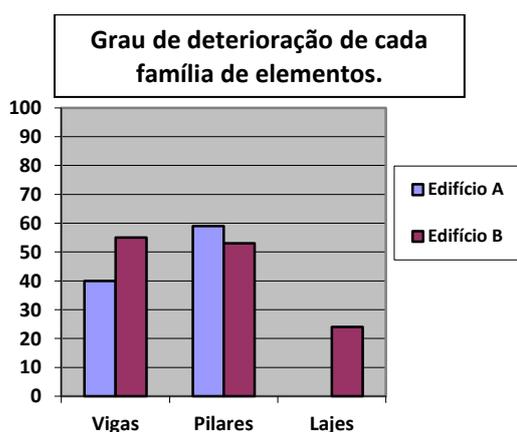
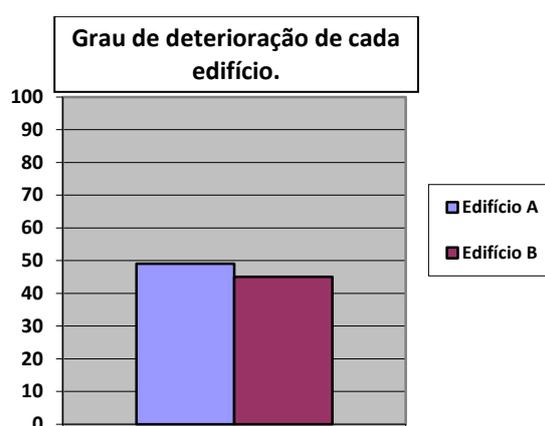
Gráfico 3 – Gdf de cada edifício.

Gráfico 4 – Gd de cada edifício.

Verifica-se que o Edifício A, executado sem o auxílio apropriado dos projetos e correto acompanhamento na execução, obteve um valor maior de deterioração apenas entre os pilares e não sendo encontrada deterioração estrutural

relevante nas lajes. O Edifício B possui grau de deterioração mais elevado nas vigas e nas lajes que em sua maioria são retratados por manchas extensas de infiltração. Como se pode ver no Gráfico 4, o grau de deterioração do Edifício A ficou pouco superior ao grau do Edifício B.
