## Centro Universitário de Brasília Instituto CEUB de Pesquisa e Desenvolvimento - ICPD

## ARQUITETURA PROVISÓRIA BRASILIENSE:

Uma análise das construções temporárias que se tornaram permanentes e do uso que receberam ao longo dos anos

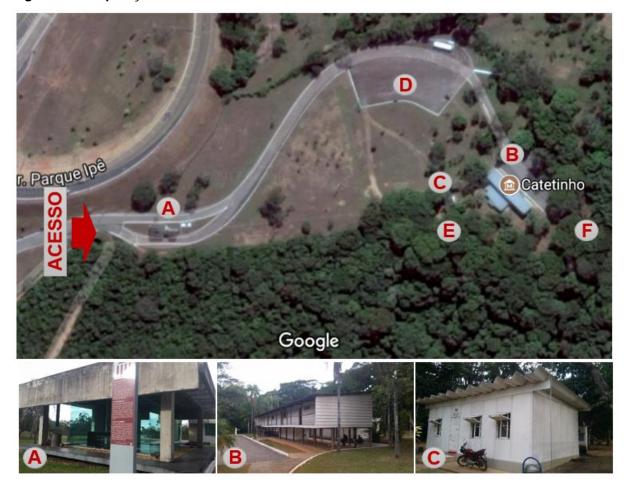
Figura 1 - Composição

Fonte - Imagem obtida pelo Google Maps Data: 09/08/17 Hora: 17:27 e fotos tiradas no local pela autora Data: 19/06/207 Hora: 15h30. A – Guarita construída em 2009 sem uso; B – Catetinho (construção principal); C – Administração (antigo núcleo de apoio com a primeira estação de radioamador de Brasília); D – Estacionamento; E – Depósito; F – Sanitários;

A administração (Figura 1C) funciona em uma pequena edificação, que provavelmente era o local onde foram transmitidas as primeiras mensagens da nova Capital. O espaço atual não comporta as funções de uma administração, possui instalações precárias e proporciona desconforto aos funcionários.

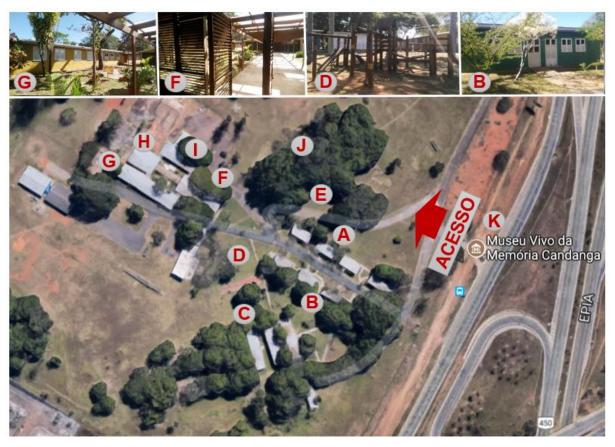
Hoje, o espaço disponibiliza diversas oficinas gratuitas de formação nas áreas de tecelagem, cerâmica, madeira, meio ambiente e etc. (Figura 2B). Possui um conjunto de dezessete prédios de madeira da época da construção de Brasília, que compunham o HJKO. Na área externa estão os espaços destinados ao lazer em geral com área para piquenique (Figura 2J), mesas, bancos, parque infantil (Figura 2D), balaços de madeira dispostos em áreas sombreadas por árvores.

Fonte - imagem obtida pelo Google Maps Data: 09/08/17 Hora: 17:27 e fotos tiradas no local pela autora Data: 13/07/207 Hora: 14h43. A – Administração; B – Pavilhões com Exposições e Oficinas; C – Área para Funcionários; D – Parque Infantil; E – Estacionamento; F – Exposição Permanente; G - Anexo; H – Auditório; I – Biblioteca; J – Área para Piquenique; K – Guarita.

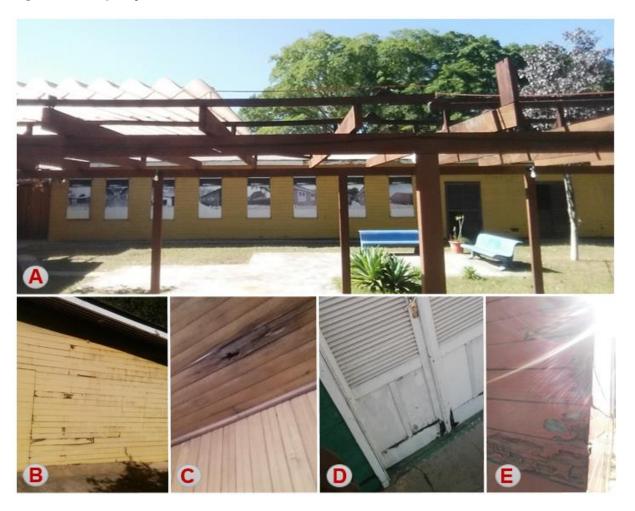
Figura 3 - Composição

Fonte - Fotos tiradas no local pela autora Data: 13/07/207 Hora: 14h45. A - Pergolado com estrutura avarias e cobertura danificada; B - Tábuas de madeira danificadas; C - Forro com infiltração; D - Deterioração do revestimento de caixilharia de madeira; E - Tábuas de madeira que precisam ser substituídas.

As principais patologias encontradas foram: desgaste da madeira, mofo no forro de madeira, madeira apodrecida e a cobertura do pergolado que está danificada. Como todas as construções foram edificadas em madeira, a manutenção precisa ser constante para não agravar a situação. As principais pragas, como insetos xilófagos, precisam ser combatidas; infiltrações na cobertura dos pavilhões

Construções de madeira precisam receber atenção redobrada devido ao clima seco que a cidade apresenta. Manutenções constantes precisam ser realizadas. Percebe-se que não se trata necessariamente de patologias de origem muito antiga, dado que a parte nova que faz parte do projeto de revitalização também se encontra deteriorada.

O Museu Vivo da Memória Candanga possui projeto de revitalização com participação de equipe multidisciplinar e alguns elementos do projeto já foram concretizados. Entretanto, não houve cuidado em relação à manutenção desde a reforma, o que pode levar o conjunto a um estado crítico. É importante assegurar a manutenção periódica e preventiva do museu para evitar deterioração dos materiais construtivos e posteriormente novo projeto de revitalização.

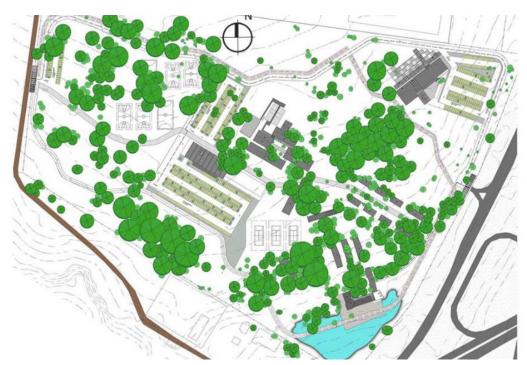
Figura 4 - Projeto de Revitalização Museu Vivo da Memória Candanga

O Museu Vivo da Memória Candanga (Figura 3) já possui projeto de restauro (Figura 4) idealizado por Sílvio Cavalcanti e Carlos Madson em 2014. O projeto arquitetônico possui área total de 7.500m² e conta com auditório de 78 lugares. Foram realizadas atividades multidisciplinares durante o processo como: projeto de restauro, projeto arquitetônico, projeto luminotécnico, projeto de acessibilidade, projeto de comunicação visual, projeto de paisagismo, projeto urbanístico, levantamento cadastral e mapeamento de danos e coordenação de projeto multidisciplinar.
