Centro Universitário de Brasília
Instituto CEUB de Pesquisa e Desenvolvimento - ICPD

ANÁLISE E DIAGNÓSTICO DE TRINCAS E FISSURAÇÕES EM EDIFICAÇÕES:
Estudo de caso em residência na cidade de Cardoso Moreira, RJ

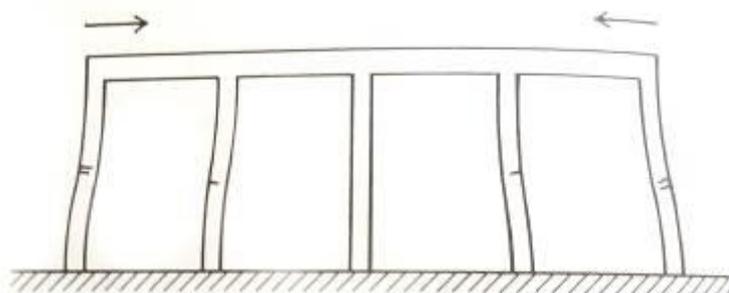
Em vigas e pilares de concreto armado podem ocorrer fissuras horizontais nos pilares externos de uma estrutura, caso haja elevadas tensões provenientes da retração do concreto nas vigas superiores. Caso os pilares possuam grande rigidez a fissura ocorre nas vigas. (Figura 2)

Figura 2: Fissuras horizontais nos pilares, devidas à retração do concreto das vigas superiores

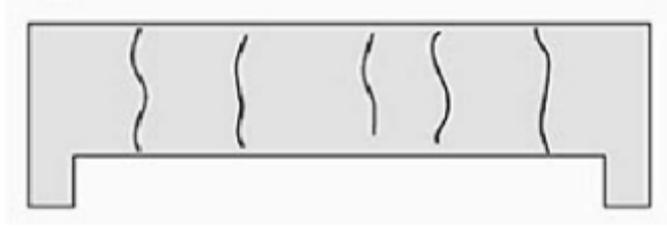
Essas fissuras ocorrerão em sua maioria no centro da altura da viga, sendo retas e regularmente espaçadas. (Figura 3)

Figura 3: Fissuras de retração numa viga de concreto armado

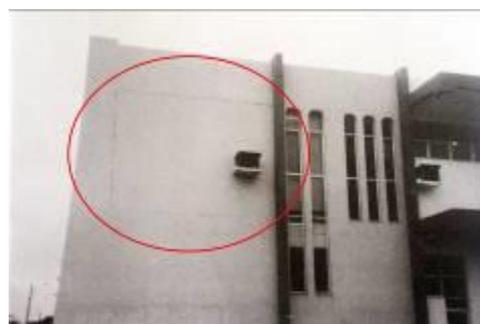
Figura 11: Destacamento entre alvenaria e estrutura

Outro caso de fissuração por movimentação térmica, pode acontecer nos pilares, isso quando a movimentação é provocada pelas vigas. Segundo THOMAZ (1998), este fato pode ocorrer principalmente quando a estrutura não possui juntas de dilatação. Essa dilatação nas vigas, podem provocar fissuras ligeiramente inclinadas nas extremidades dos pilares (figura 10). Essa mesma movimentação na estrutura, pode gerar com maior probabilidade o destacamento entre alvenarias e o reticulado estrutural. (figura 11).

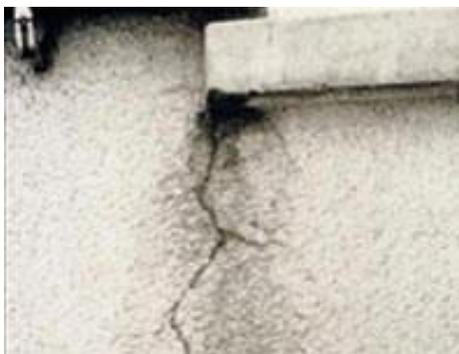
Figura 18: fissura na argamassa pelo escoamento da água pelo peitoril

(THOMAZ, 1998, p. 42) (Figura 17). Esses ciclos em que argamassa umedece e seca, juntamente com as movimentações térmicas do revestimento, começa um processo de microfissuras, a partir dessas, a água possui um maior acesso ao material, acentuando as movimentações e tendo como consequência fissuras maiores. Elementos que são feitos para impedir que a água entre em contato com as paredes, como peitoris, pingadeiras, quando não bem executados, podem provocar problemas em regiões localizadas, pois não realizam suas funções, que seria a interrupção do fluxo de água. (figura 18)

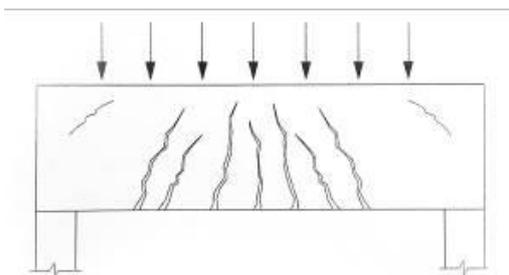
Essas fissuras são praticamente verticais no terço médio do vão, suas maiores aberturas estão em direção à face inferior da viga onde estão as fibras mais tracionadas (figura 19). Segundo Thomaz (1998), no caso de vigas atirantadas ou vigas altas, as fissuras geralmente ramificam-se em direção às fibras mais tracionadas, pois é nesta região que ocorre uma redistribuição de tensões devida à presença da armadura, como visto na figura 20. As causas das trincas por flexão estão entre: armaduras insuficientes ou mal colocadas, falta de comprimento de amarração, secção insuficiente, erros de cálculos, colocações de vergalhões em número ou diâmetro inferior, concreto de menor resistência. De acordo com Ripper e

Figura 19: Fissuras em vigas devido a esforços de flexão

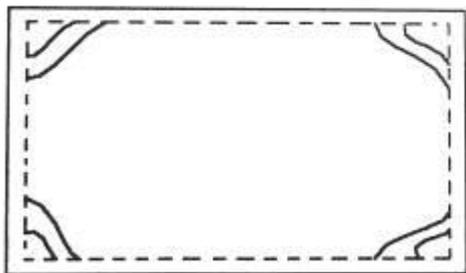
Figura 22: Fissura em laje por excesso de cargas:
Face superior

No caso das lajes, as trincas por flexão possuem uma configuração mais variada que dependem de fatores como a relação entre comprimento e largura da peça, esquematização da armadura e natureza da sollicitação. Na face superior, estão presentes nos cantos das lajes de forma inclinada, gerando uma espécie de triângulo nas quinas do elemento. Em sua parte inferior, sua forma já é diferente, as linhas estão em direção das quinas ao centro da laje, onde uma fissura paralela ao maior lado da laje se forma no centro da peça. (Figura 22 e 23)

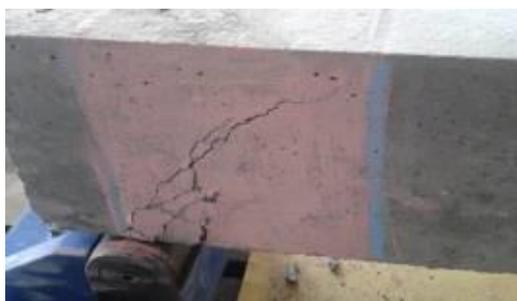
Esse tipo de fissura ocorre normalmente nos pontos de cortante máximo, e é característico de seção insuficiente, excesso de carga, falta de armadura ou armadura disposta de forma incorreta. Possui uma configuração em diagonal (aproximadamente 45°) do local onde a viga está apoiada. (figura 24). Em consolos ela pode gerar fissura por sua concentração de esforços (figura 25)

Figura 24: Fissura de cisalhamento

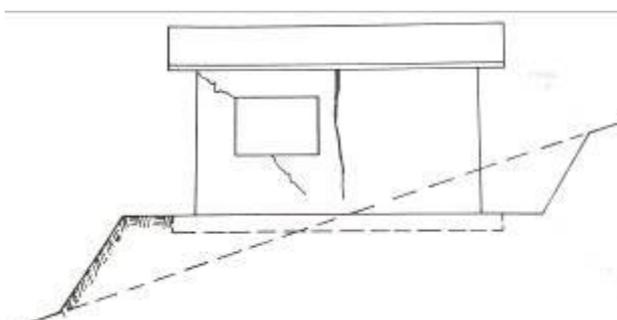
Para edifícios uniformemente carregados existem diversos fatores que podem conduzir à recalques diferenciados, logo gerando fissurações. Quando um terreno foi aterrado, existe a possibilidade da movimentação do mesmo, devido as condições em que ele foi modificado. Nesses casos, a edificação que está sobre esse terreno poderá sofrer fissuras pela deformação do solo natural abaixo do aterro ou por deformações no corpo deste aterro. (figura 30). Em casos de terrenos que não foram modificados, ocorre o recalque diferenciado pela própria heterogeneidade do solo. Por isso há a extrema necessidade de um estudo de sondagem aprofundado, pois a área investigada pode apresentar subsolo distinto do observado nas sondagens executadas. Uma má interpretação desses dados pode gerar confusão quanto a existência de matacões com rochas contínuas, gerando um equívoco da forma e do apoio da fundação (figura 31).

Figura 30: Fissura devido à fundação assentada sobre aterro

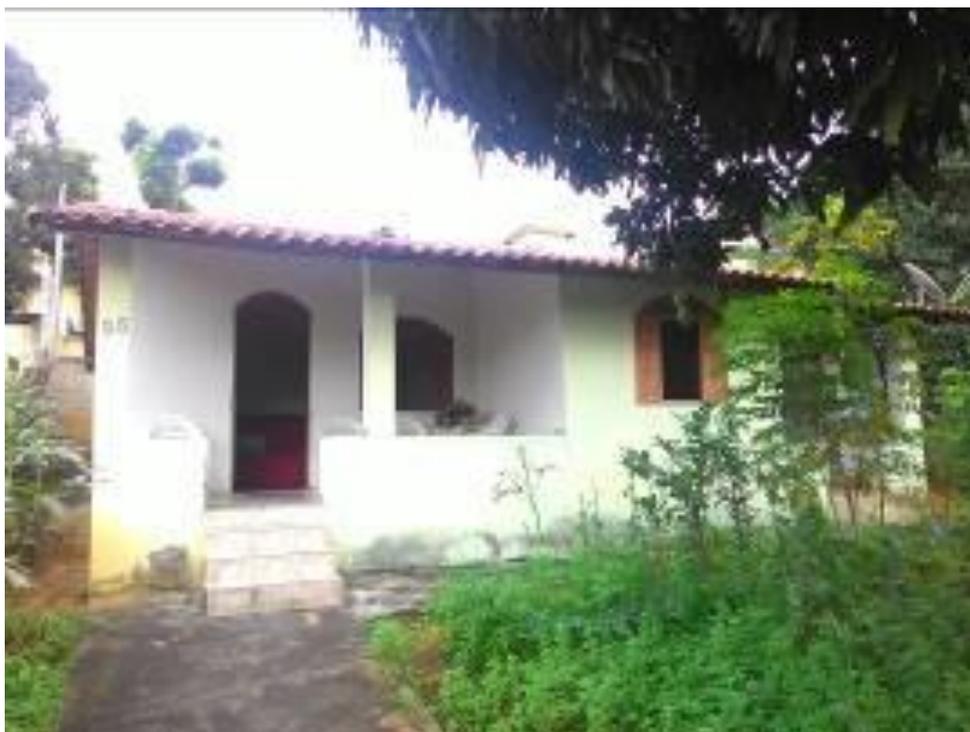
Figura 35: Casa vistoriada

O objeto de estudo é uma casa de um pavimento, sem laje, com cobertura em telhas cerâmicas, vedação em blocos cerâmicos, e revestimento externo em emboço misto com acabamento em pintura. Possui duas varandas, onde cada uma dá acesso a casa através de ambientes distintos. O terreno está em seu estado natural, sem pavimentação e modificações, conta com uma área construída de aproximadamente 89 m². (figura 35)

Atualmente a casa já sofreu alterações estruturais desde sua construção. Temos como informação obtida pelo morador, que se encontra lá desde antes de tais modificações, que a casa antiga foi construída por tijolos cerâmicos maciços, já não possuía laje e era composta por apenas um quarto, sala, cozinha e um banheiro. Na reforma foram aproveitados muitos elementos da construção antiga,

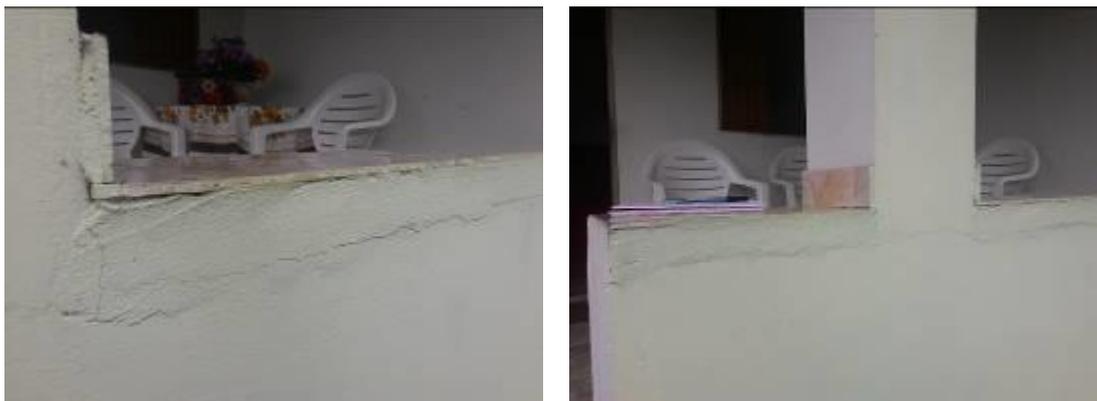
- a) Movimentação térmica diferenciada entre os componentes e utilização de materiais com características de resistência diferentes sem o devido tratamento para boa aderência, o que gerou tensões que causaram fissuras como exemplificada abaixo

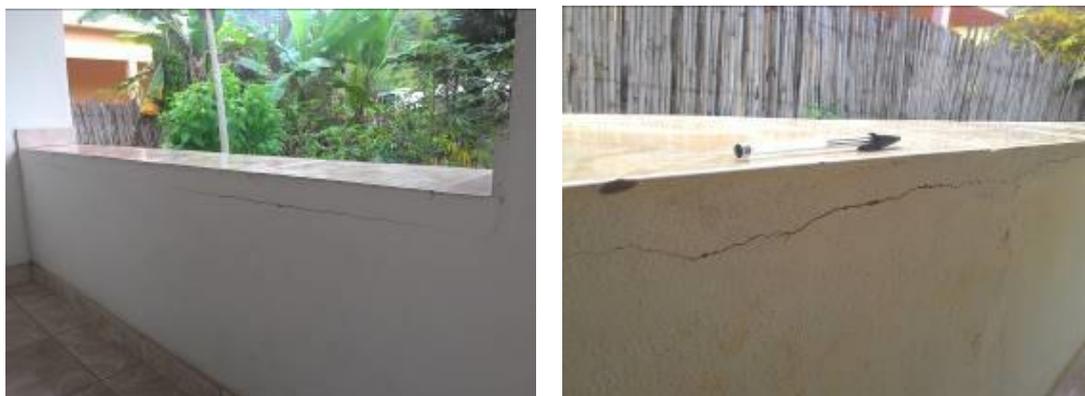
- b) Materiais que possuem diferentes coeficientes de dilatação térmica. Casos assim, ocorrem em função da resistência à tração da argamassa de assentamento e dos outros componentes. O cimento por possuir pouca resistência a tração, quando utilizado em maior quantidade do que necessário, pode gerar fissuras.

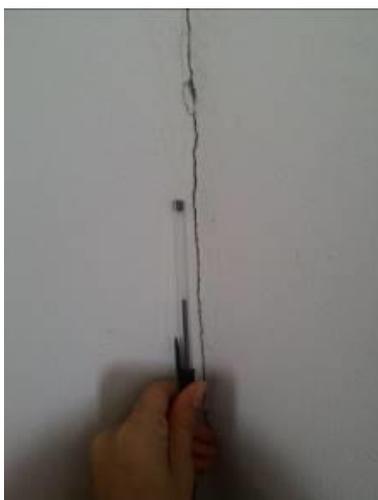
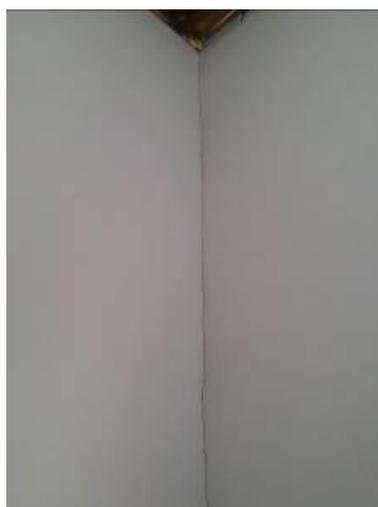
- c) União de paredes com materiais distintos e sem o devido ancoramento. No caso, o material antigo da casa eram tijolos maciços, e a construção nova consiste em tijolo furado.

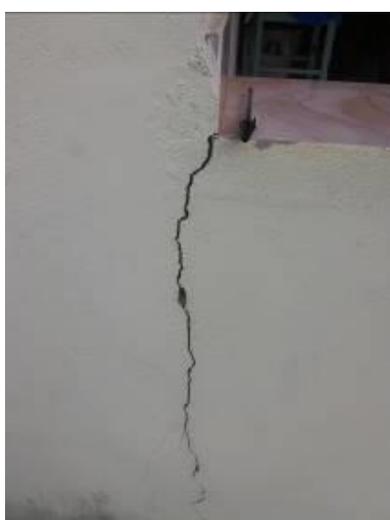
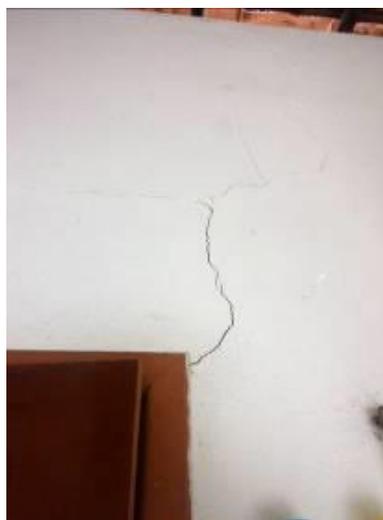
- d) Deficiência nas dimensões ou falta das vergas e contravergas, que geram fissuras inclinadas nas quinas das aberturas (janelas ou portas), pois não há estrutura que suporte a carga superior que se depara com a abertura. Também a retração térmica devida ao resfriamento do concreto, aquecido durante a hidratação do cimento, e a retração hidráulica associadas à variação de temperatura do meio ambiente geram concentração de tensões de tração junto aos cantos das aberturas, e em consequência geram as fissuras.

Para o reparo das fissuras causadas por sobrecarga e falta de vergas e contravergas, é sugerido o aumento do comprimento dessas peças, podendo ou não

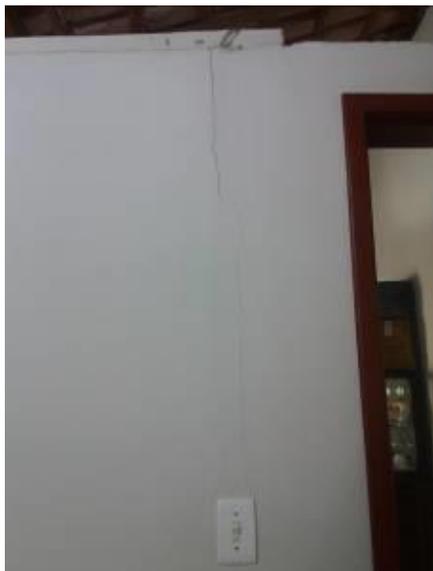
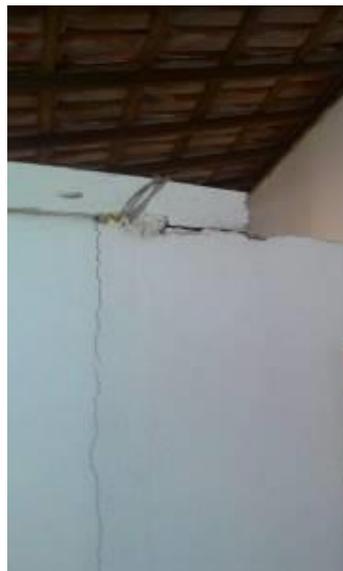
- e) Acabamento de instalações com material inadequado e fora do padrão existente e mal executada. Isso causou uma fissura rente ao corte da alvenaria em todo o caminho que a fiação percorre.

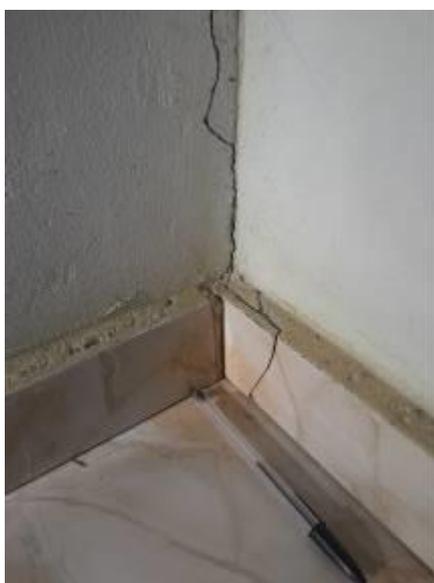
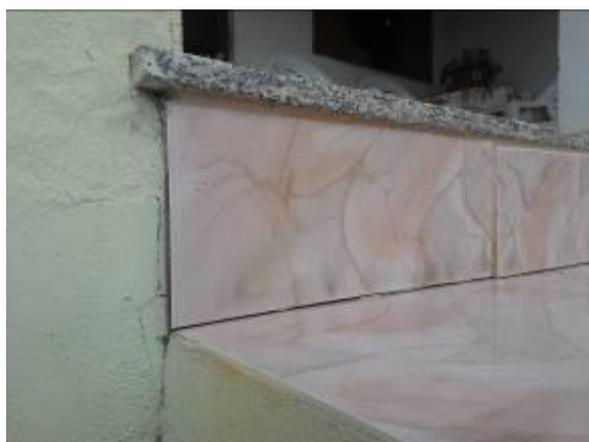
- f) Utilização de argamassas com teor de cimento alto para o assentamento de cerâmicas, deixando-a extremamente rígida, gerando trincas pela pouca capacidade de deformação em casos de movimentação dos materiais que estão trabalhando juntamente com ela. Tal patologia podendo ser causada também pela retração dessa argamassa

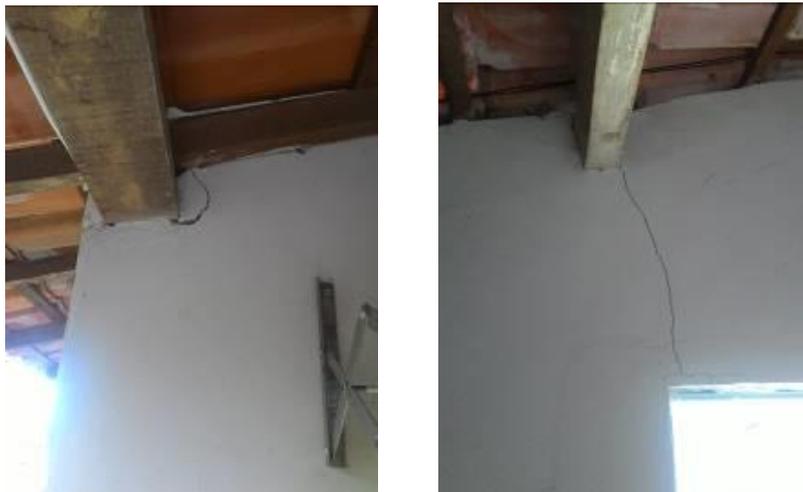
- g) Sobrecarga da estrutura do telhado e material de má qualidade gerou fissura em parede que é apoiado, além de agravar trincas geradas pela falta ou má dimensionamento de verga em paredes com abertura da porta.

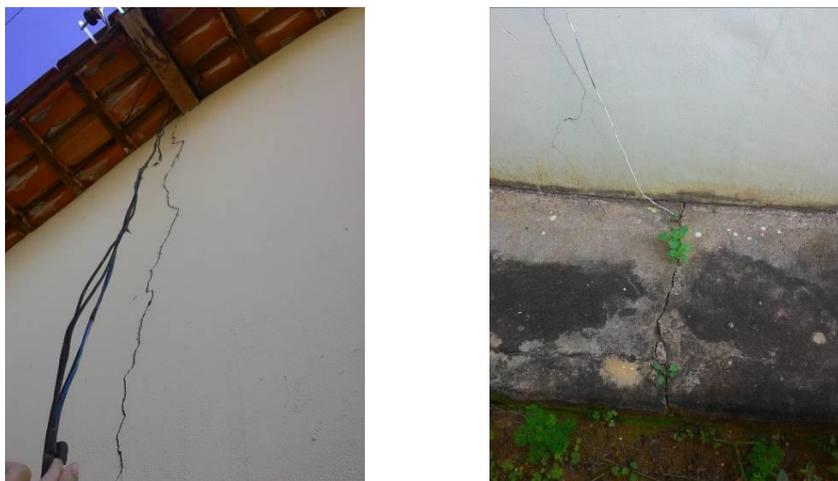
- h) Diferentes sistemas de fundação na mesma construção provocaram fissuras. Para ampliação da casa nos fundos, foi realizada um aumento da fundação antiga, porém não se tem a certeza de que foi executado o mesmo sistema, logo as fissuras abaixo indicam que houve um recalque diferenciado.

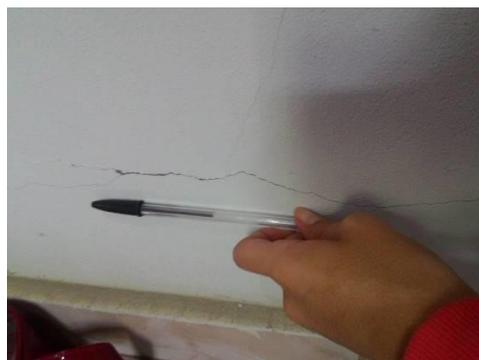
- i) Trinca horizontal na base da alvenaria por efeito da umidade do solo
