**FACULDADE DE TECNOLOGIA E CIÊNCIAS SOCIAIS APLICADAS – FATECS  
CURSO: ENGENHARIA CIVIL**

**ESTUDO DE CASO: ESCAVAÇÃO DE RISCO EM MEIO  
URBANO DE UM EDIFÍCIO NO SETOR COMERCIAL SUL  
DO PLANO PILOTO/DF**

Trabalho de Curso (TC) apresentado  
como um dos requisitos para a  
conclusão do curso de Engenharia  
Civil do UniCEUB - Centro  
Universitário de Brasília

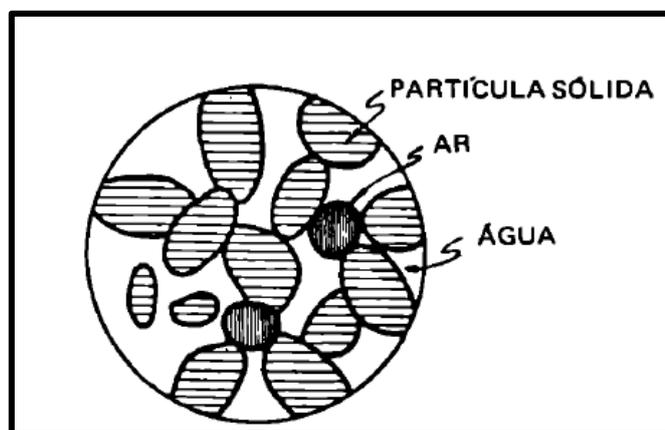
Figura 1 Fases genéricas do solo.

A Figura 1 mostra a relação entre os componentes do solo, o qual é constituído de partículas isoladas, ar e água.

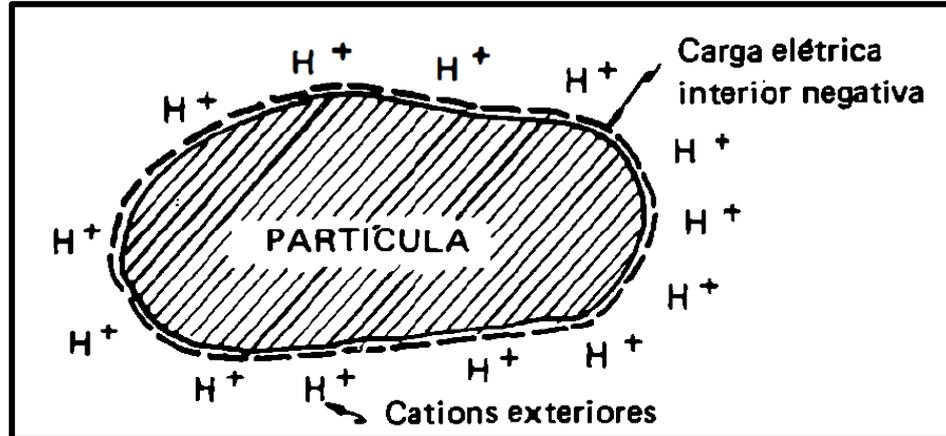
Figura 2 - Grão de solo

Pinto (1998) complementa que quando a água se encontra em contato com as partículas argilosas, suas moléculas se orientam em relação a elas e aos íons que circundam as partículas. Quando duas partículas de argila, na água, estão muito próximas, entre elas ocorrem forças de atração e de repulsão. A Figura 2 apresenta um grão de solo envolto por íons negativos em contato com os íons positivos da água.

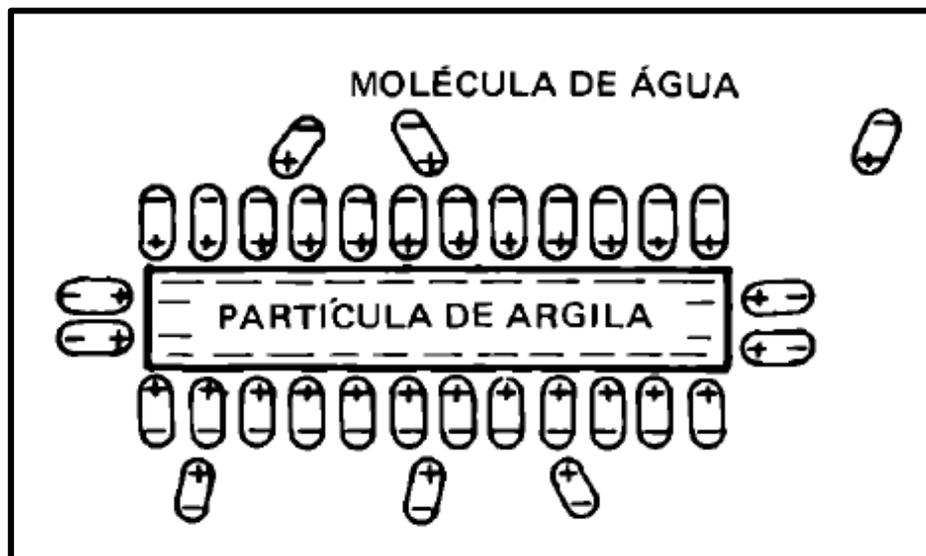
Figura 3 - Partículas de água interligadas às partículas de argila

Na Figura 3 observam-se as partículas de água interligadas às partículas de argila.

Observa-se que as moléculas de água se ligam com as de argila por diferença de potencial elétrico, de modo que suas propriedades se alteram de acordo com a força de atração entre as elas, ou seja, para se quebrar a ligação existente entre as moléculas de água e de argila precisa-se de certo grau de agitação.

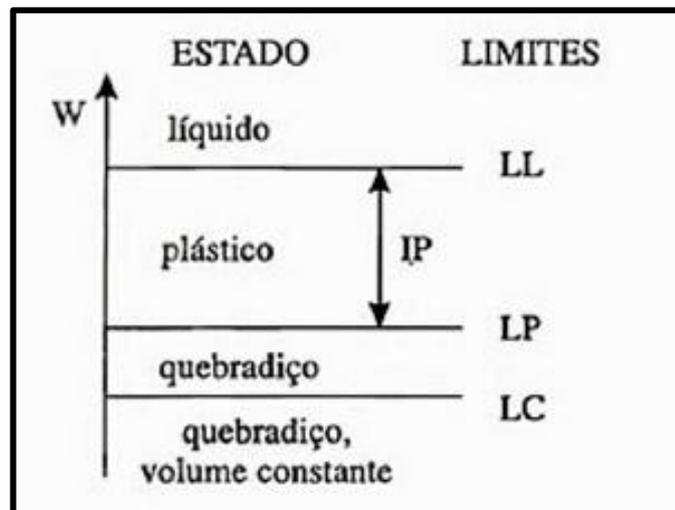
Figura 4 - Variação da consistência dos solos com a umidade

1998). A Figura 4 apresenta os estados do solo assim como os índices de consistência.

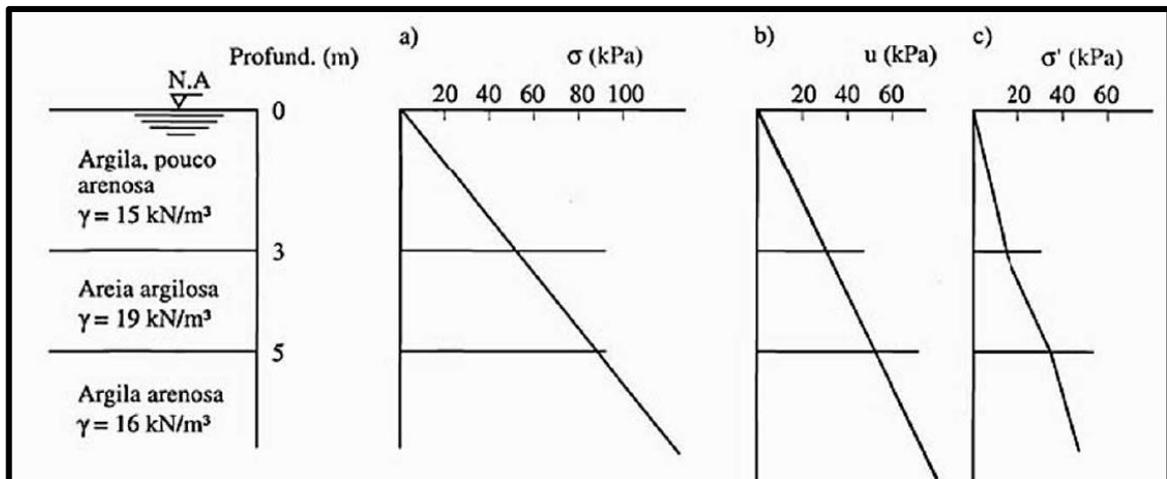
Figura 5 - Tensões totais, neutras e efetivas atuantes no subsolo

A Figura 5 mostra um diagrama de tensões de acordo com a profundidade e o nível de água na superfície.

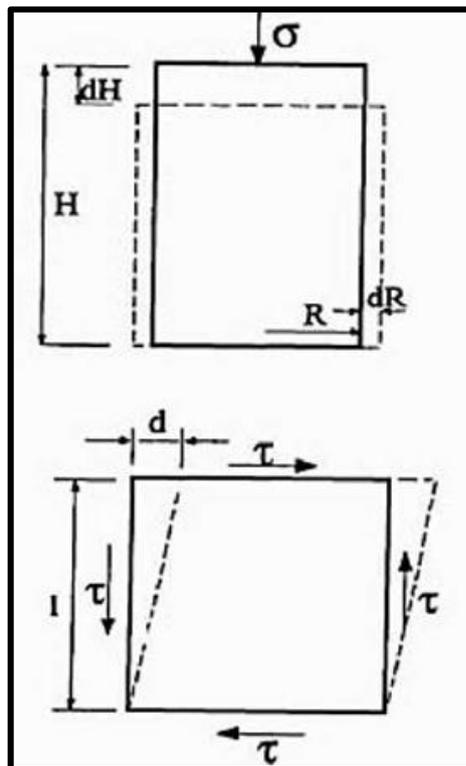
Figura 6 - Carregamentos: (a) de compressão, (b) de cisalhamento

Em análise a Figura 6 supramencionada infere-se que os itens constantes no processo de deformação são os seguintes:

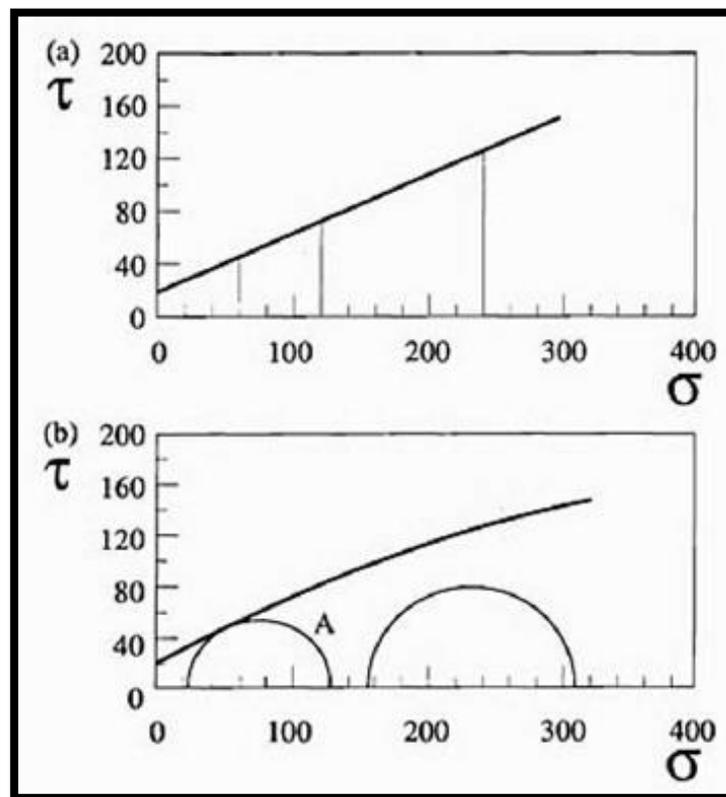
Figura 7 - Representação dos critérios de ruptura: 1 – Coulomb; 2 – Mohr

deslocadas sucessivas vezes. A Figura 7(a) mostra o critério de ruptura proposto por Coulomb, sendo que o valor da tensão de cisalhamento não deverá ultrapassar um valor dado pela expressão  $c + f\sigma$ , sendo  $c$  e  $f$  constantes do material e  $\sigma$  a tensão existente no plano de cisalhamento. Na Figura 7(b) temos os critérios adotados por Mohr, sendo o círculo "A" a representação de tensões em que não há ruptura, e o círculo "B", tangente à envoltória, indicativo de um estado de tensões na ruptura.

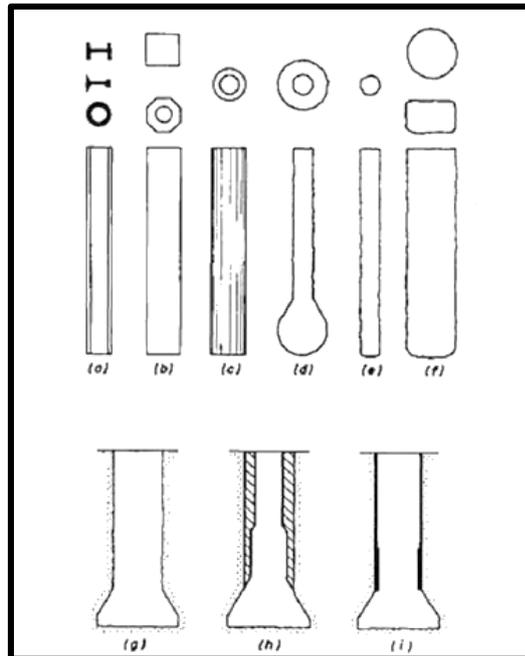
Figura 8 - Alguns tipos de fundações profundas: estacas (a) metálicas, (b) pré-moldadas de concreto vibrado, (c) pré-moldada de concreto centrifugado, (d) tipo Franki e tipo Strauss, (e) tipo raiz, (f)

escavadas (tubulões), (g) a céu aberto, sem revestimento, (h) com revestimento de concreto e (i) com revestimento de aço

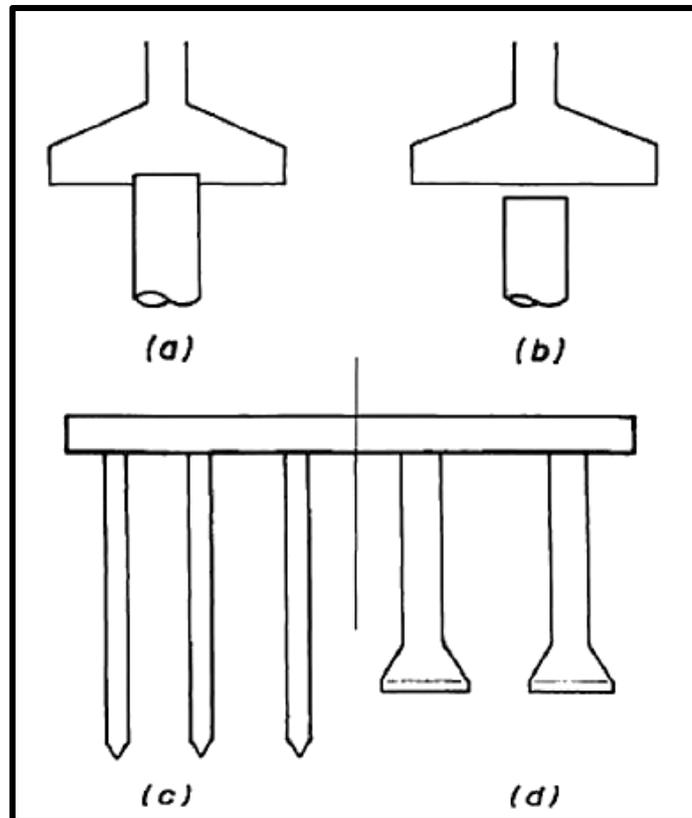
A Figura 9 mostra a concepção das fundações mistas.

Figura 9 - Alguns tipos de fundações mistas: (a) estaca ligada a sapata ("estaca T"), (b) estaca abaixo de sapata ("estapata"), (c) radier sobre estacas e (d) radier sobre tubulões.

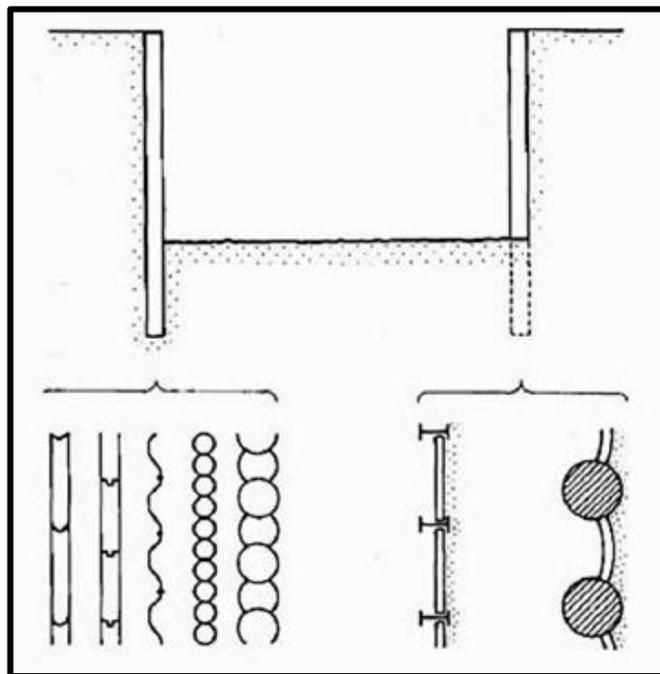
Figura 10 - Sistemas de escoramento vertical (paredes)

A Figura 10 mostra do lado esquerdo escoramentos verticais do tipo contínuo, que são: Paredes diafragmas, parede de estaca-pranchas de concreto, parede de estaca-prancha de aço, parede de estaca justaposta, parede de estacas secantes. Do lado direito seguem os escoramentos do tipo descontínuo que são: Parede de perfis e pranchões; paredes de estacas escavadas ("estacões") com concreto projetado ou colunas de jet-grout entre elas.

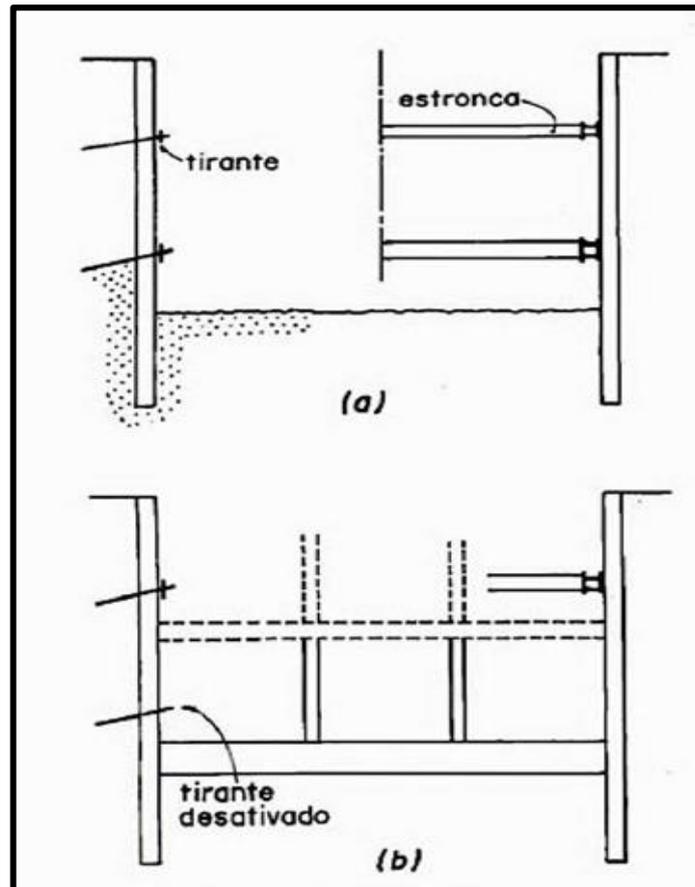
Figura 11 - Método convencional de execução de subsolos

baixo para cima, e os escoramentos provisórios passam a ser substituída pelas lajes da estrutura, Figura 11(b). (Velloso & Lopes, 2011)

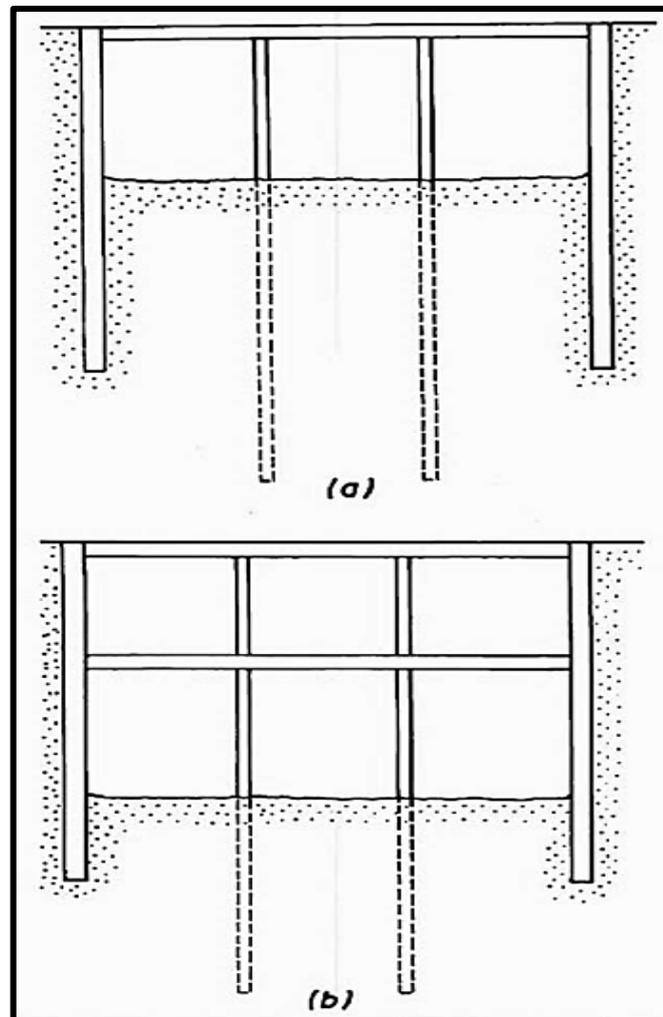
Figura 12 - Método invertido de execução de subsolos

No método invertido tem-se a primeira laje da obra sendo executada para permitir a escavação, até a cota da outra laje, num nível abaixo como visto na Figura 12(a). Na fase final de escavação será executada a laje de fundo como mostra a Figura 12(b). Neste tipo de execução não há necessidade de escoramentos horizontais provisórios (estroncas ou tirantes), mas sim de apoios provisórios para as lajes, que são normalmente providos por estacas.

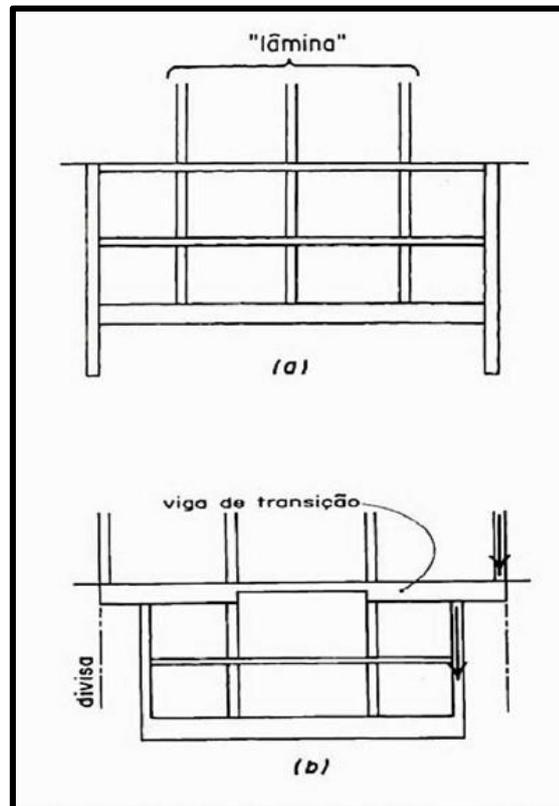
No primeiro caso as paredes de contenção podem servir de fundação para os pilares (ou "montantes") das lajes dos subsolos e do térreo, geralmente sem excentricidades maiores e, portanto, sem vigas de equilíbrio (Figura 13 (a)). No segundo caso, pode-se afastar das divisas as paredes do subsolo, de maneira a executá-lo de forma segura, corrigindo no nível do térreo a excentricidade dos pilares da divisa através de vigas de transição (Figura 13 (b)).

Figura 13 - Situações especiais: (a) lâmina afastada das divisas e (b) subsolo com afastamento das divisas

Lopes & Velloso (2011) ainda aborda um método especial de escavação para algumas situações quando se tem um subsolo que se estende até as divisas do terreno (Figura 13).

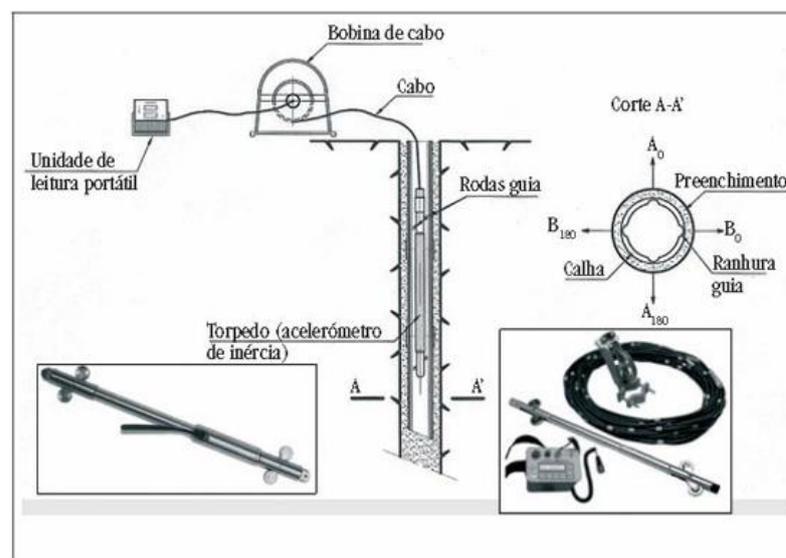
A instalação do inclinômetro pode ser feita em furo de sondagem, se prolongado até camadas rígidas ou até alcançar profundidades não afetadas pela construção.

Figura 14 - Inclinômetro: aparelho para medição de deslocamentos horizontais em profundidade.

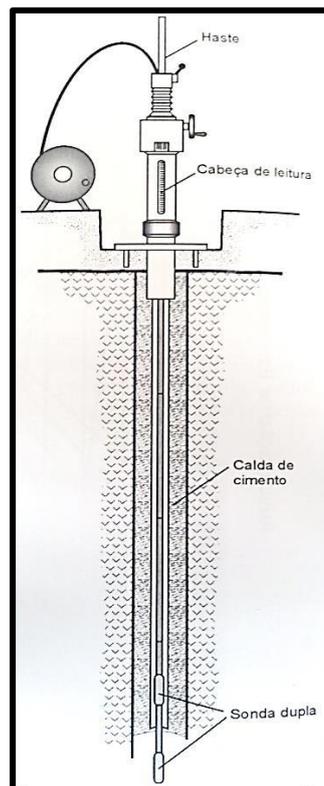
Figura 15 - Esquema de instalação de extensômetro múltiplo tipo magnético

A Figura 15 mostra o corte esquemático do extensômetros múltiplos de tipo magnético.

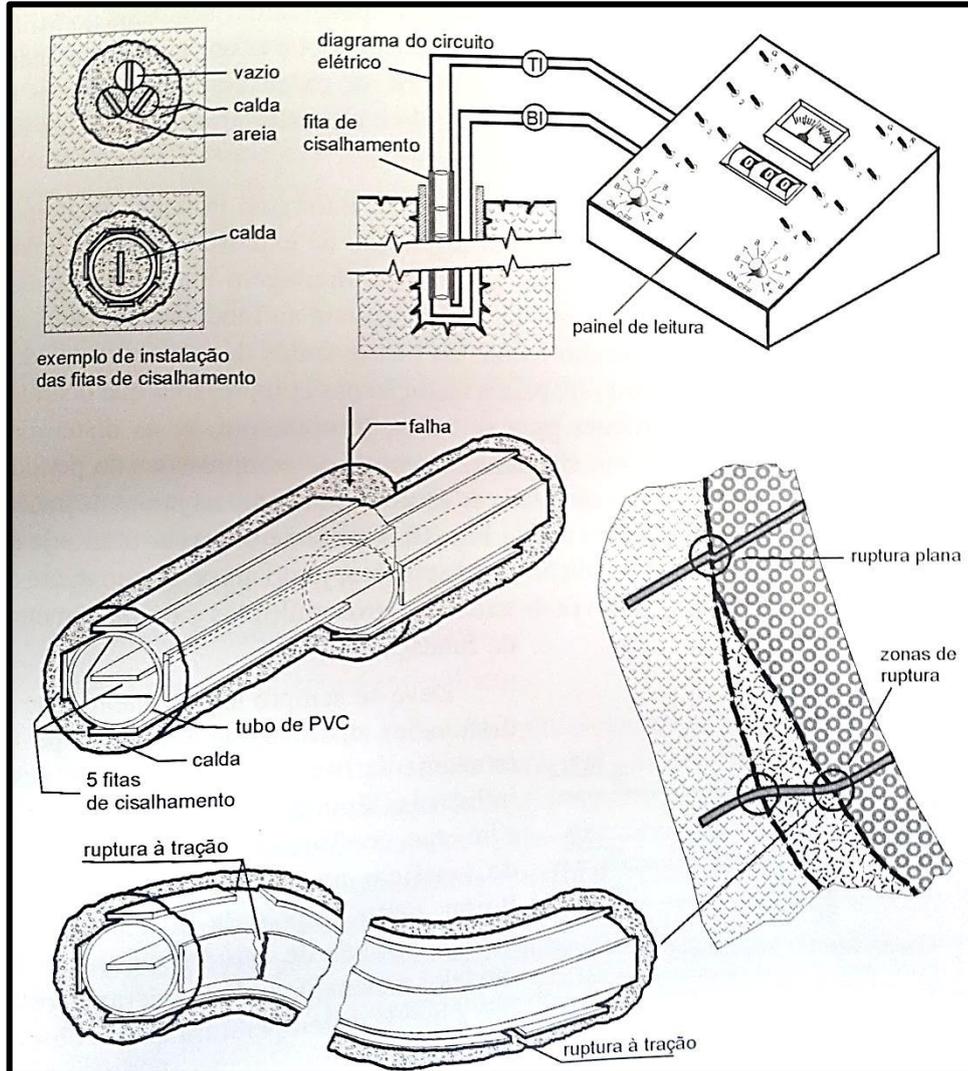
Figura 16 - Esquema de instalação e funcionamento de fitas de cisalhamento (sheare strip)

de ruptura, provoca-se um seccionamento de uma ou mais fitas como se pode observar na Figura 16. As fitas são constituídas de uma pequena barra dotada de um circuito, com uma série de resistências elétricas espaçadas em 30 cm entre si. As extremidades do cabo são conectadas em um painel de leitura. Quando ocorre a ruptura da fita o circuito é interrompido formando dois novos circuitos. Assim pode-se determinar a profundidade da zona de cisalhamento. Pode-se instalar até nove fitas por furo de sondagem ao longo de até 60 metro. Dependendo do esquema de instalação, a sensibilidade das fitas pode variar de 3 a 50 milímetros, em termos de deslocamento cisalhante (Silveira, 2003).

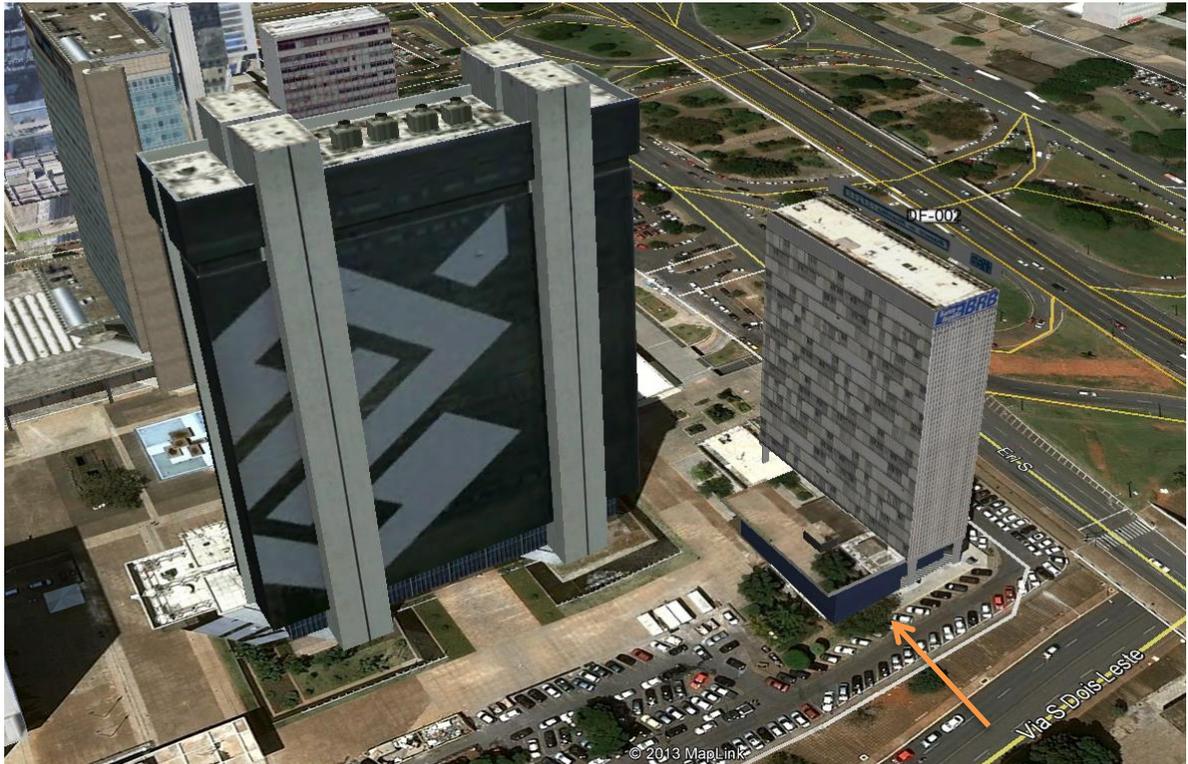
Figura 18 - Vista Esquemática 3D

A Figura 18 mostra a vista esquemática dos edifícios envolvidos na construção da agência do BRB (indicada por seta) em 3D para um melhor entendimento da planta de situação.

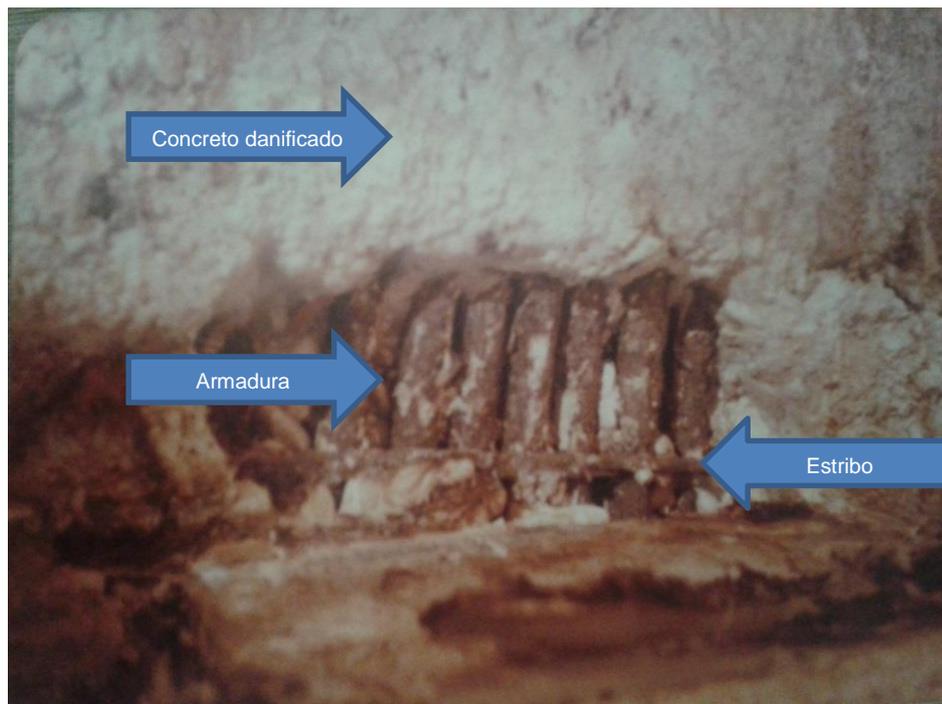
Sikadur 31 e 32<sup>1</sup> e posteriormente concretado. Essa patologia foi tratada sem atrapalhar o andamento da obra.

Figura 20 - Patologia encontrada na cabeça do tubulão do Edifício Brasília

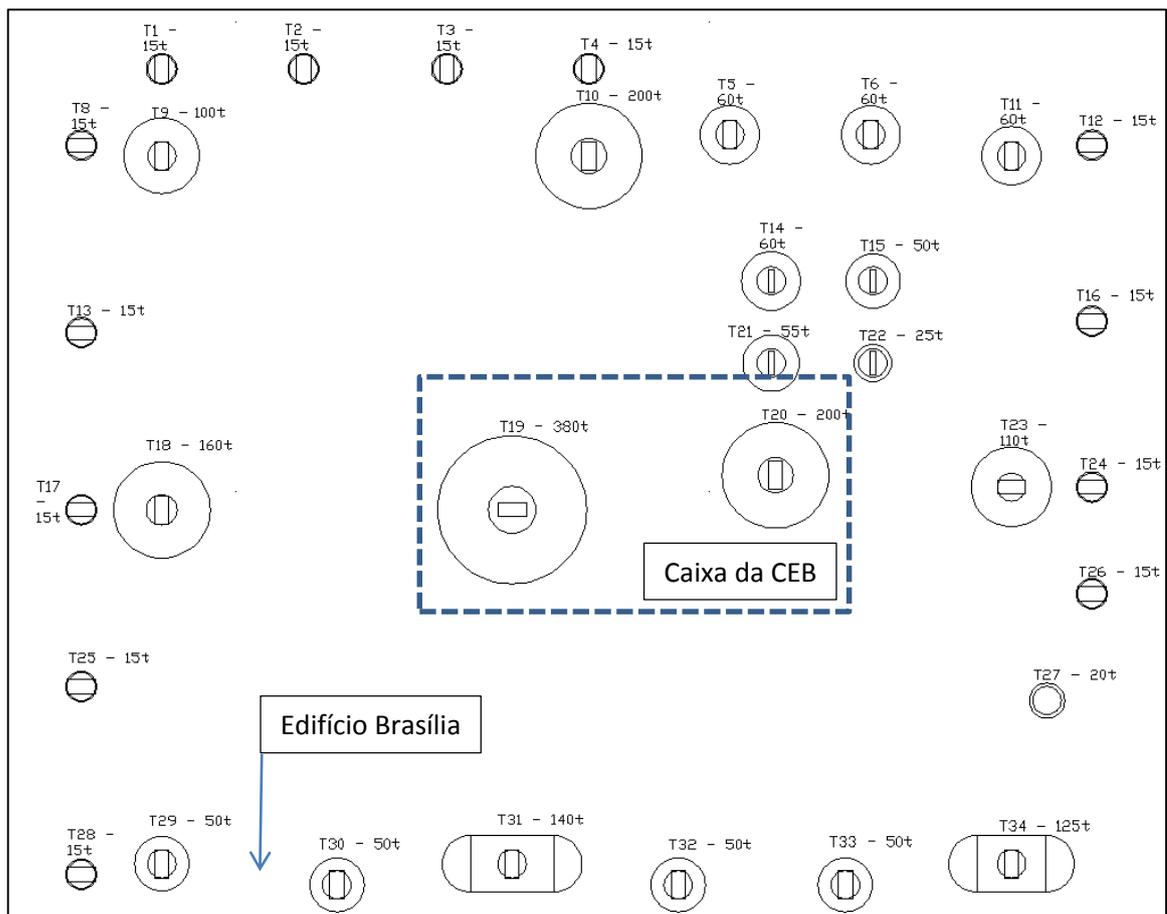
Figura 21 - Projeto de Fundações

A Figura 21 apresenta o um croqui baseado no projeto de fundações em estudo no qual mostra a nomenclatura adotada para cada pilar e sua carga correspondente. Percebe-se que as cargas variaram entre 15 e 380 toneladas.

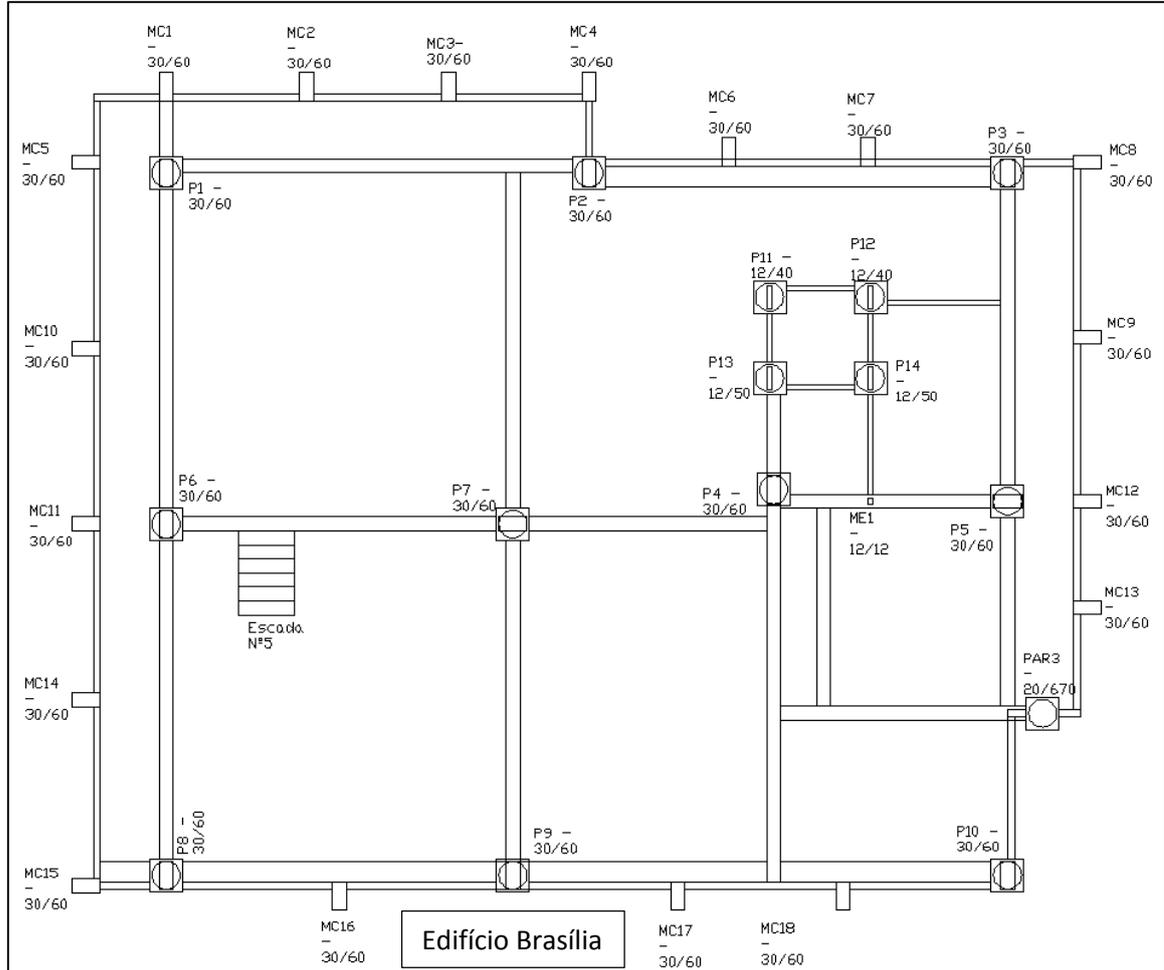
Figura 22 - Planta de locação de cargas dos pilares

A Figura 22 apresenta um croqui baseado no projeto de locação dos pilares em estudo no qual mostra a nomenclatura e dimensão dos pilares existentes.

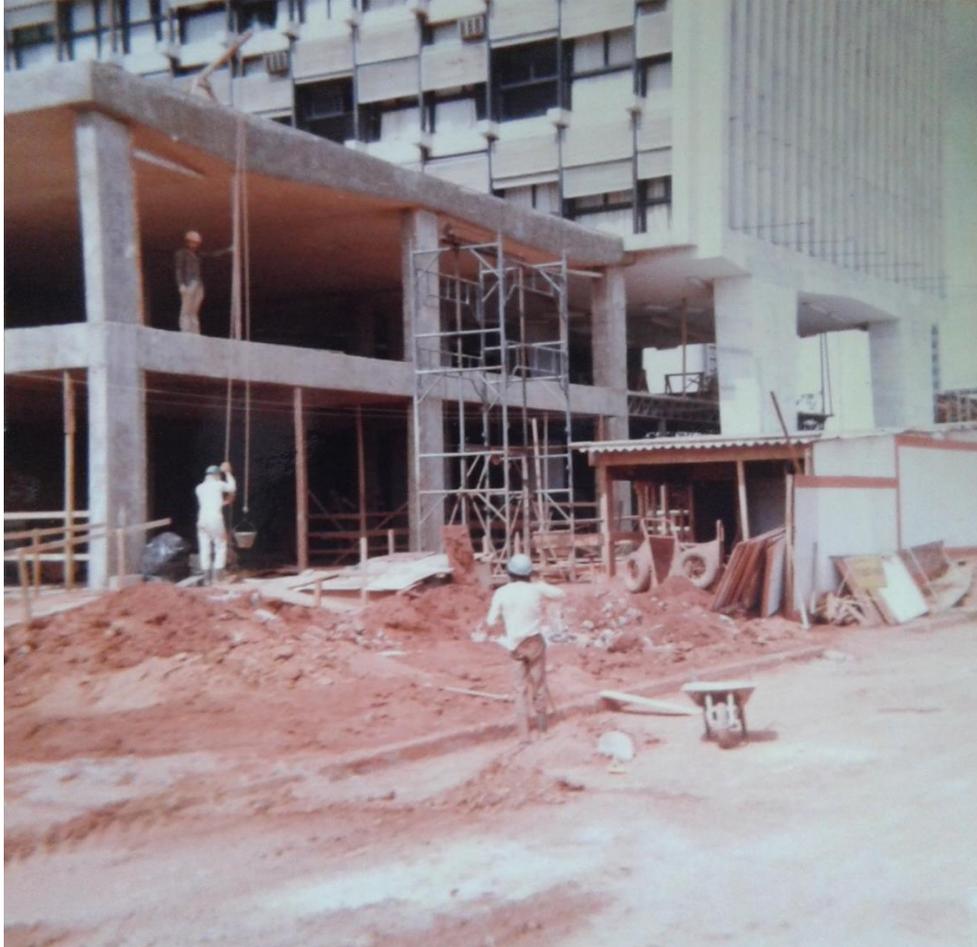
Figura 23 - Foto da agência em fazer final de construção

Ao passo que se concretava os dois pavimentos superiores, seguia a execução dos subsolos, de modo que para se ganhar tempo, tanto os pavimentos não enterrados quanto os enterrados eram executados. A Figura 23 mostra um mezanino metálico sendo executados juntamente com os dois pavimentos de concreto armado na parte externa.
