Centro Universitário de Brasília – UniCEUB  
Faculdade de Tecnologia e Ciências Sociais  
Aplicadas – FATECS  
Curso: Engenharia Civil

# **PATOLOGIAS DEVIDO AO RECALQUE DIFERENCIAL EM FUNDAÇÕES**

Trabalho de Curso (TC) apresentado como um dos requisitos para a conclusão do curso de Bacharelado em Engenharia Civil pela Faculdade de Tecnologia e Ciências Sociais Aplicadas do UniCEUB.- Centro Universitário de Brasília.

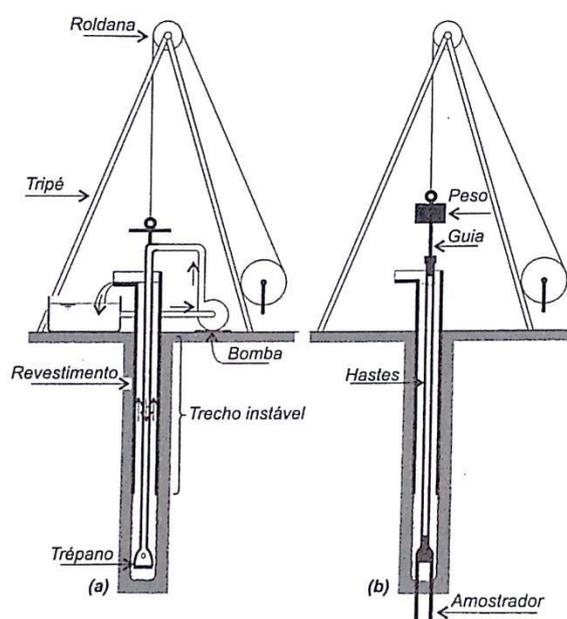
Figura 6 - Etapas da execução de sondagem a percussão: (a) avanço da sondagem por desagregação e lavagem; (b) ensaio de penetração dinâmica (SPT)

O procedimento por lavagem consiste na retirada do amostrador padrão, substituindo-o por uma ferramenta denominada trépano (uma ponteira com hastes cortantes). Utilizando uma bomba, injeta-se água no interior da haste de perfuração, que sai por furos existentes no trépano. O avanço da perfuração é obtido pela rotação do trépano e pela percolação da água, que amolece o solo e eleva amostras do solo até a superfície.

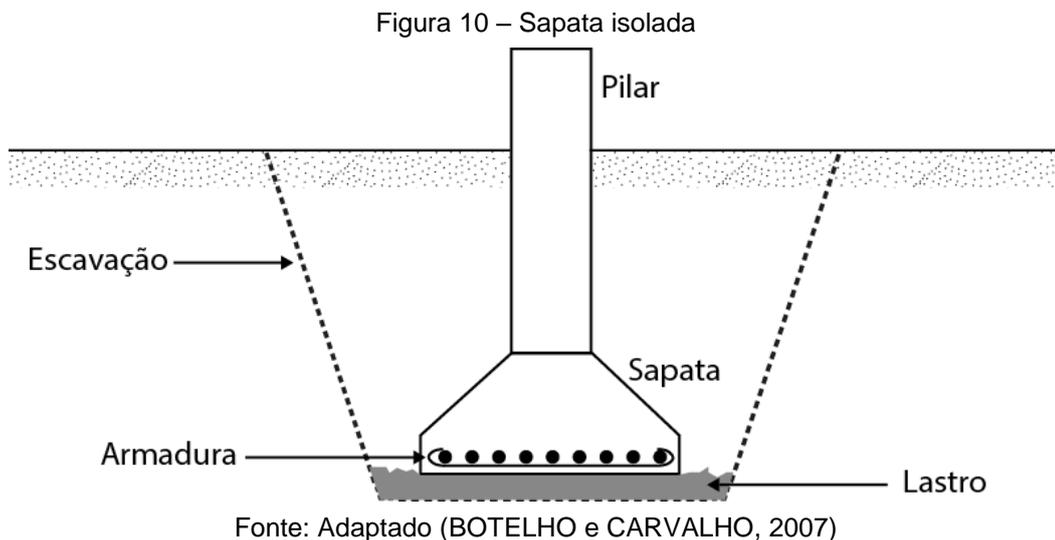
Sapata isolada (Figura 10) é utilizada quando as cargas transmitidas pela estrutura são pontuais ou concentradas, como as cargas de pilares. As dimensões da sapata isolada são determinadas pelas cargas aplicadas e pela resistência do solo, de forma que as tensões no solo sejam no máximo iguais à sua tensão admissível (taxa do solo) (REBELLO, 2008).

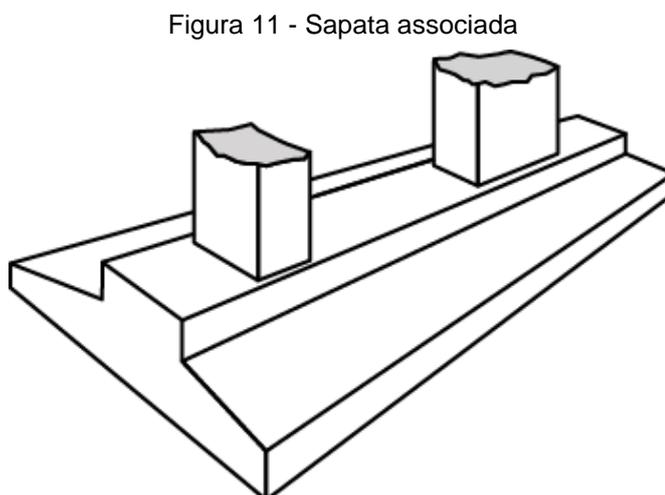
Quando dois pilares estiverem muito próximos, é possível que suas sapatas se sobreponham. Neste caso, são dimensionadas sapatas associadas, que significa apoiar os pilares sobre uma única sapata, onde o centro de gravidade da carga dos pilares coincida com o centro de gravidade da sapata.

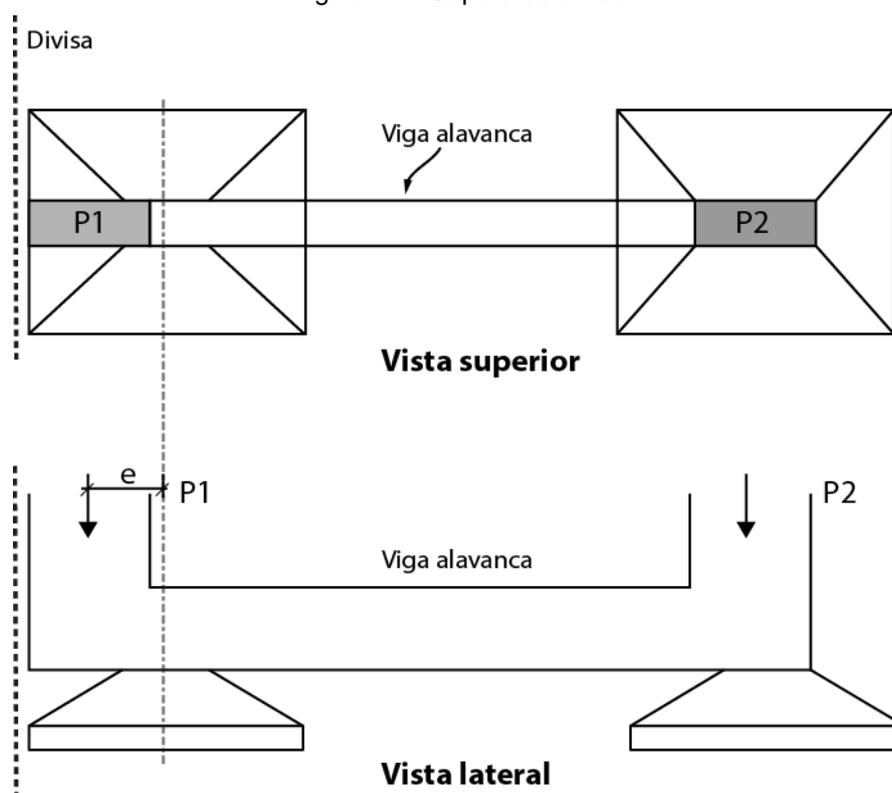
Figura 12 - Sapata de divisa

Quando o pilar se encontra na divisa da construção, seja com terreno vizinho ou com área pública, não se pode avançar com a fundação além da divisa. Nesse caso, o centro de gravidade da sapata não irá coincidir mais com a carga aplicada pelo pilar, pois a sapata teve que ser deslocada para não invadir o terreno vizinho, ocasionando em uma excentricidade da carga. A viga alavanca é uma viga que liga o pilar da divisa a um pilar próximo. A carga excêntrica do pilar é transmitida através da viga alavanca até o centro de gravidade da sapata, equilibrando o sistema.

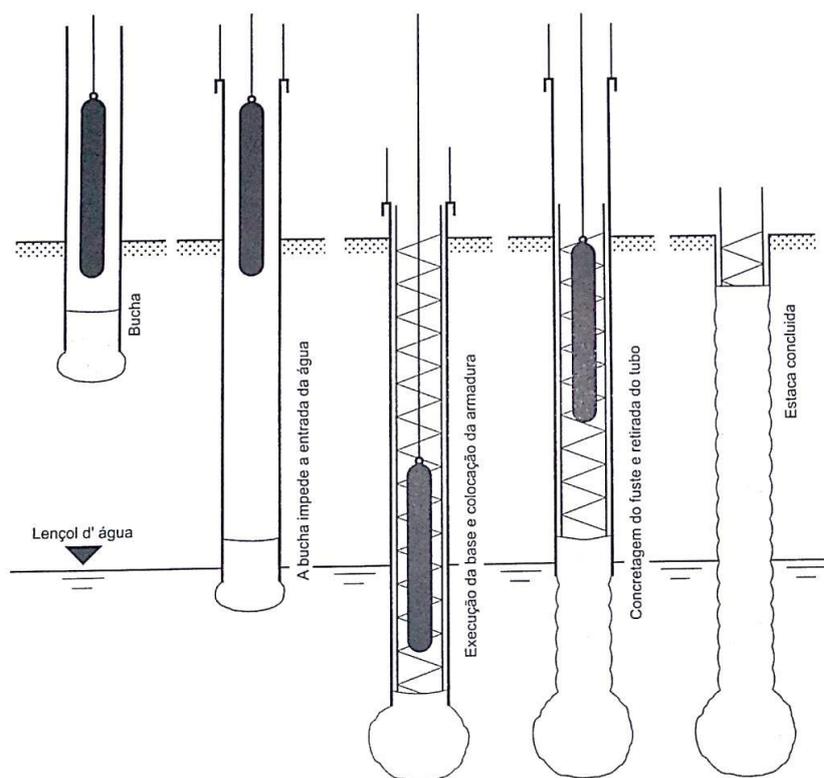
Figura 17 - Execução da estaca Franki

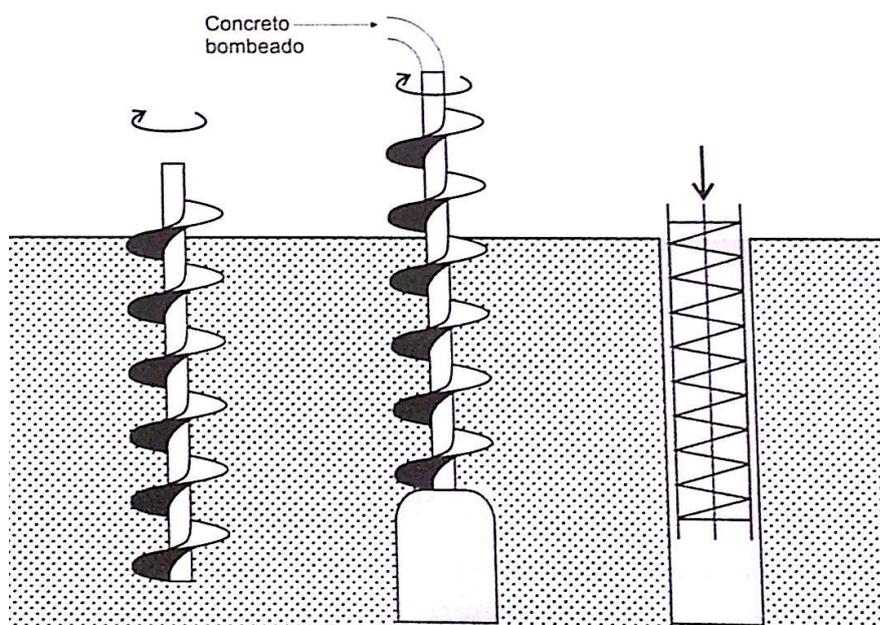
Figura 18 - Execução de estaca hélice contínua

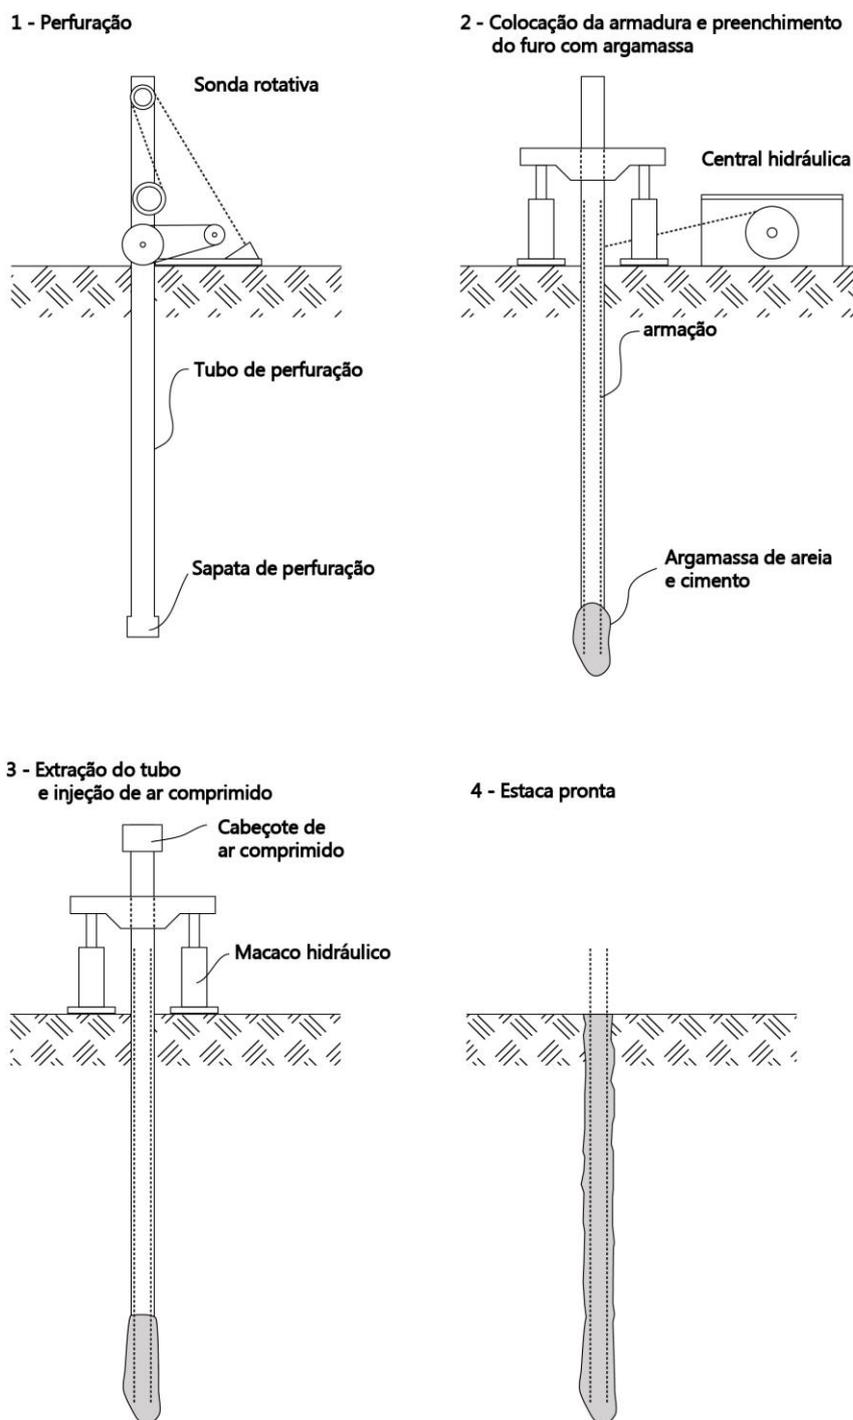
Figura 19 - Execução de estaca-raiz

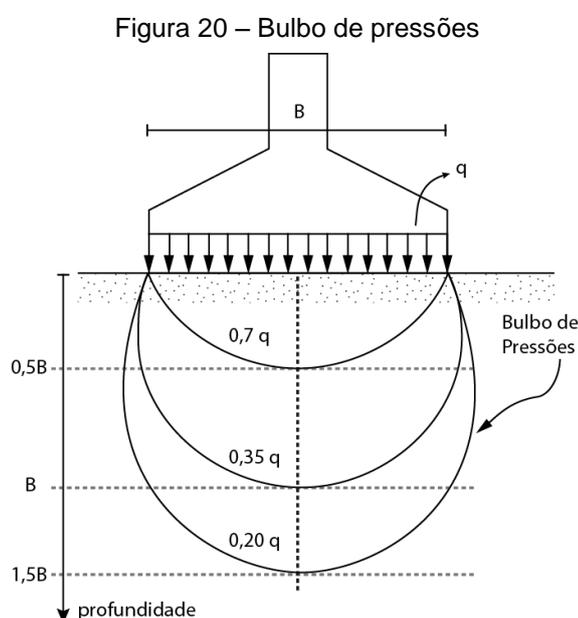
Segundo Pinto (2006), ao se aplicar uma carga na superfície de um terreno, em uma área bem definida, os acréscimos de tensão a certa profundidade não se limitam à projeção da área carregada. Nas laterais da área carregada também ocorrem aumentos de tensão, conforme mostra a Figura 20.

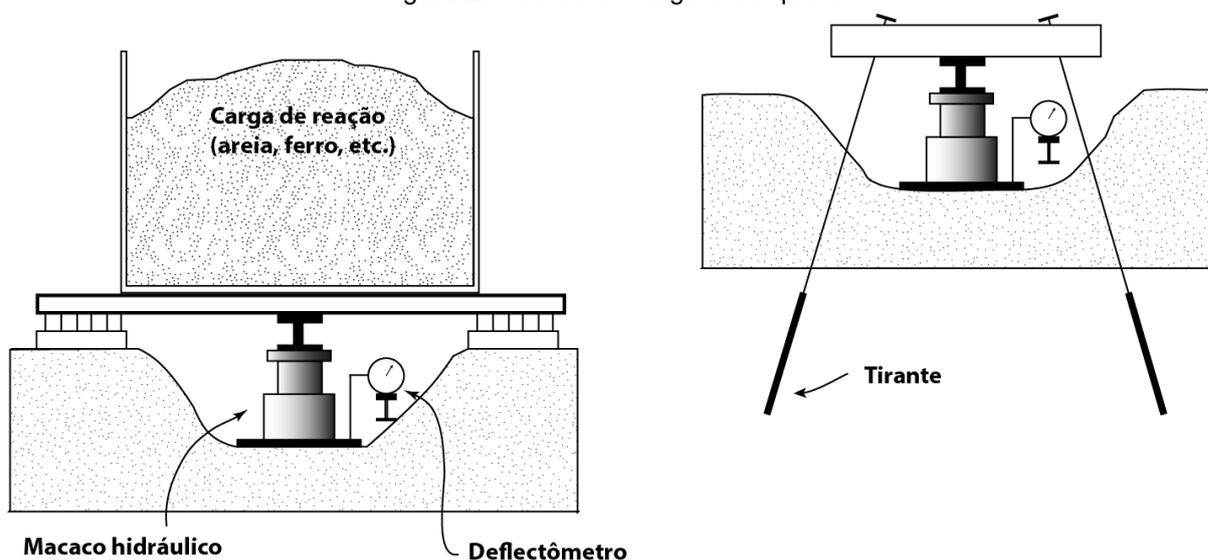
Figura 23 - Prova de carga sobre placa

Segundo Alonso (1983), este ensaio procura reproduzir o comportamento da solicitação de uma fundação, empregando-se uma placa rígida de ferro fundido com 80 cm de diâmetro, a qual é carregada por meio de um macaco hidráulico que reage contra uma caixa carregada ou contra um sistema de tirantes, conforme mostrado na Figura 23.

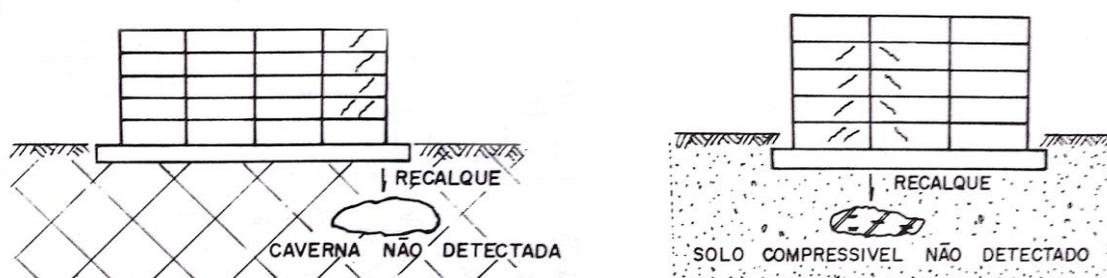
Figura 28 - Deficiência na investigação geotécnica

Conforme a Figura 28, a não identificação de áreas propícias ao recalque, como a presença de solo compressível ou cavernas (comum em regiões de rochas calcárias), ocasiona a movimentação das fundações e o aparecimento de fissuras.

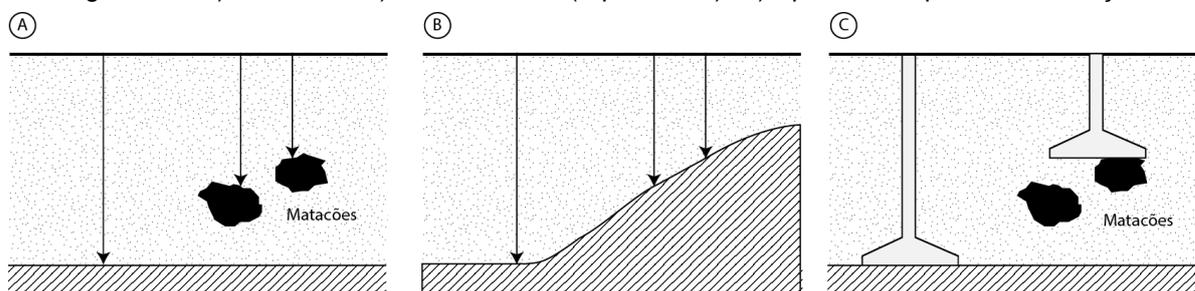
A presença de matacões (blocos de rocha) no subsolo pode levar a uma deficiência na interpretação dos dados de sondagem, sendo confundidos com a ocorrência de perfil de rocha contínua e induzindo de forma equivocada o apoio de fundação sobre o matacão (MILITITSKY, CONSOLI e SCHNAID, 2008).

Figura 29 - A) Perfil real; B) Perfil adotado (equivocado); C) Apoio inadequado da fundação.

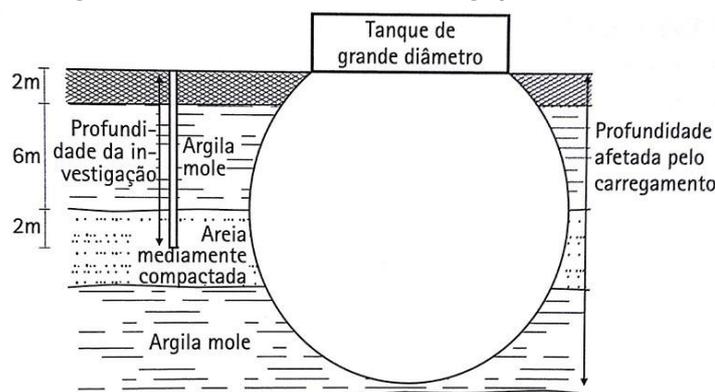
Figura 30 - Profundidade da investigação insuficiente

Profundidade de investigação insuficiente, não abrangendo toda profundidade atingida pelas tensões distribuídas ao solo pelo carregamento da fundação (conforme visto no item 3.4.1).

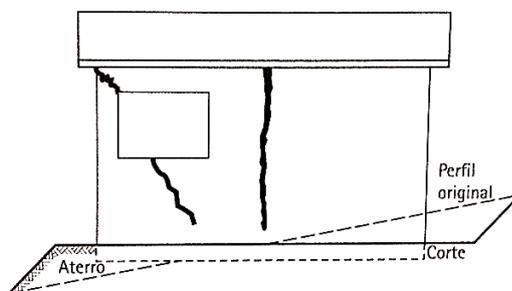
Figura 31 - Provável fissuramento de edificação assente em aterro

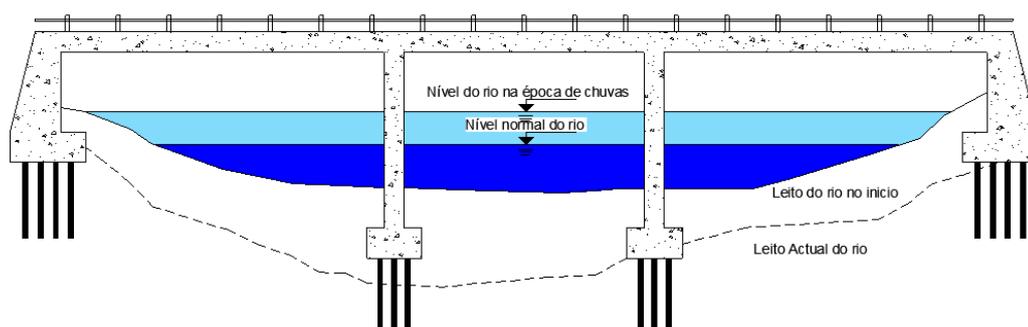
Figura 33 - Fundação de ponte danificada pela erosão

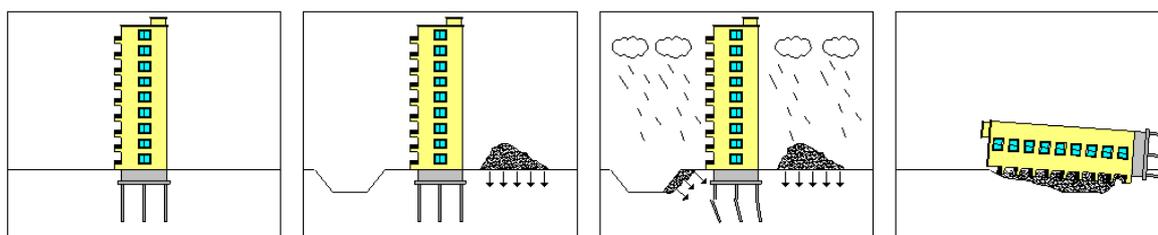
O acréscimo de tensões em um lado do edifício aliado ao alívio de tensões causado pela escavação comprometeu as fundações, provocando o desabamento. Outros fatores como o tipo de solo, a presença de chuvas e enchentes do rio próximo ao local, assim como a qualidade das fundações executadas também foram determinantes.

Figura 35 - Esquema das causas do desabamento do edifício em Xangai

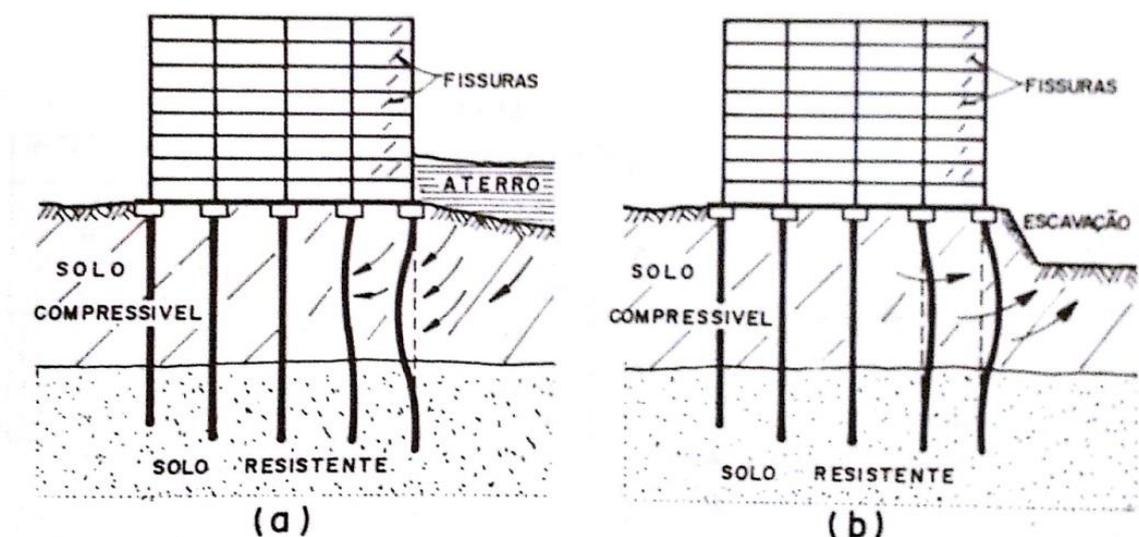
Figura 36 - Efeito Tschebotarioff

Segundo Alonso (1991), se os esforços transversais advindos desse efeito não forem equilibrados pelas estacas, ou por um escoramento da estrutura, esta poderá se deslocar transversalmente, aparecendo fissuras na mesma.

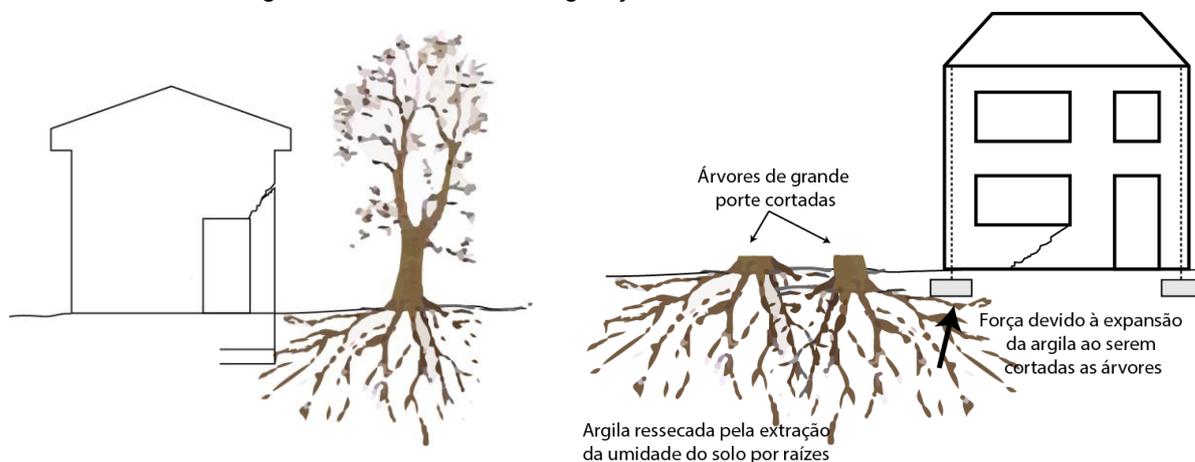
Figura 37 - Influência da vegetação na ocorrência de fissuras

A vegetação pode contribuir significativamente para a alteração da umidade do solo. As raízes podem consumir a água presente no solo abaixo de uma fundação, fazendo com que a mesma recalque pelo adensamento do solo.

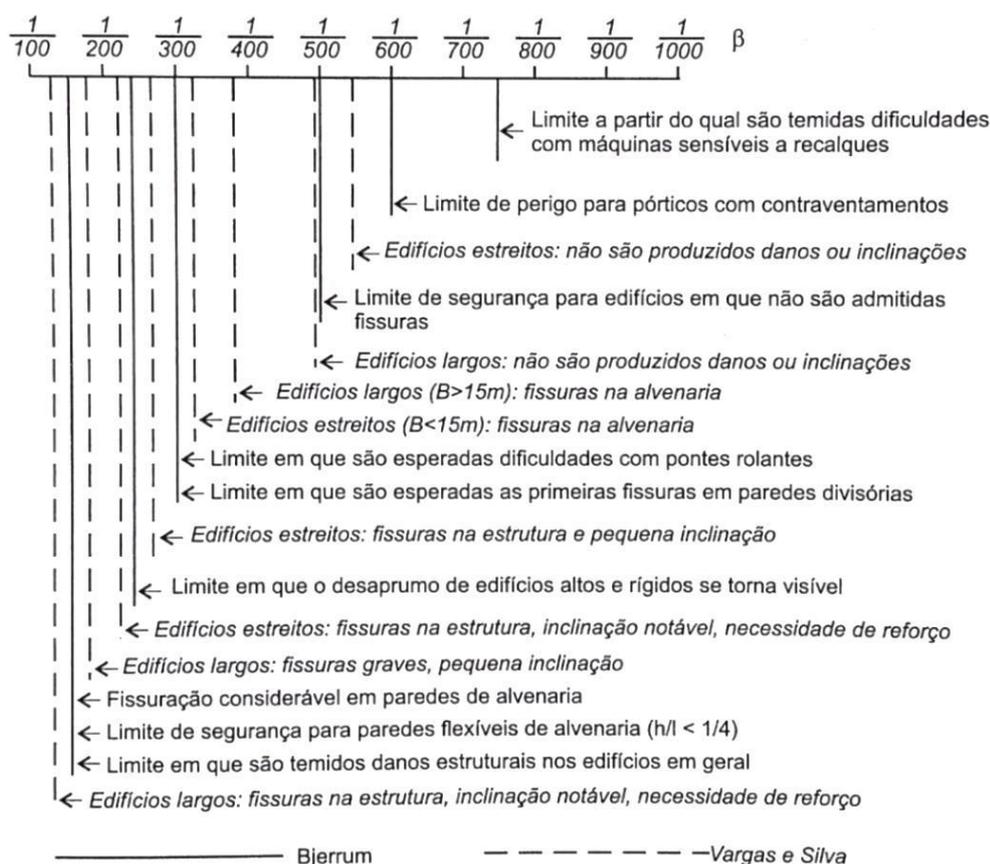
A Figura 38 apresenta os valores da distorção angular ( $\beta$ ) e os danos associados sugeridos por Bjerrum (1963) e complementados por Vargas e Silva (1973).

Figura 38 - Distorções angulares e danos associados

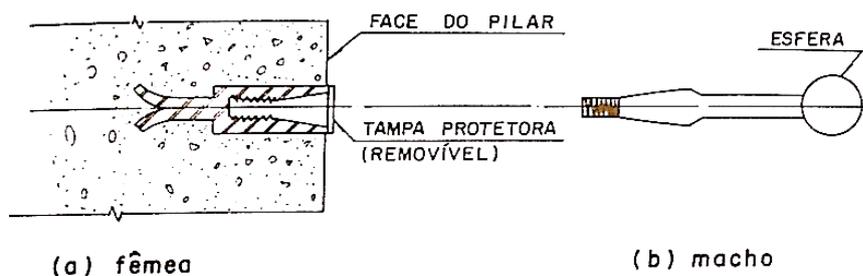
Figura 39 - Pino de leitura de recalque

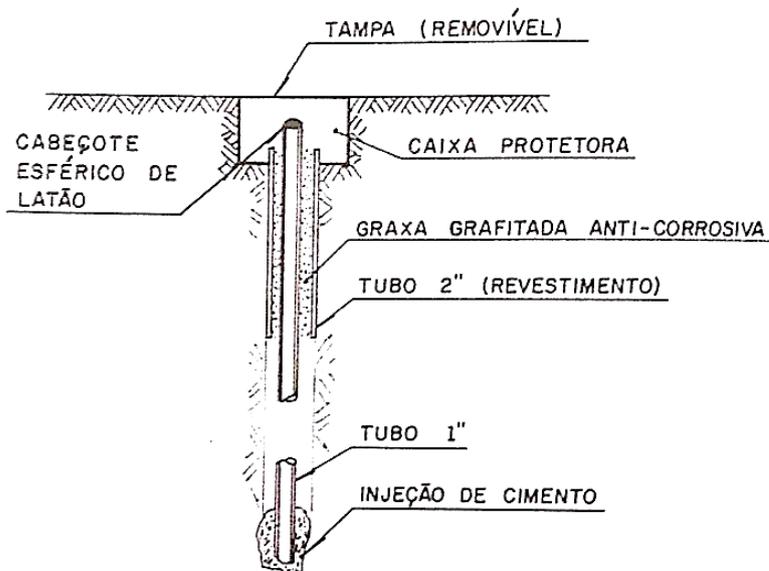
Figura 40 – Benchmark

A referência de nível é geralmente engastada em camadas profundas a fim de não sofrer influência de fatores que comprometem a indeslocabilidade que se exige. A Figura 40 representa um tipo de referência de nível chamada de Benchmark. Consiste em um tubo instalado em um furo de sondagem, protegido por outro tubo externo e injetado graxa entre os tubos com a função de proteger contra corrosão e garantir que o tubo interno não se movimente (ALONSO, 1991).

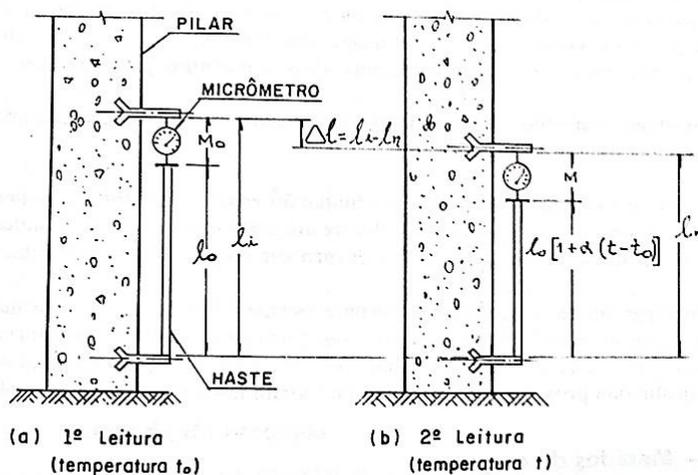
Figura 41 - Extensômetro mecânico

Segundo Alonso (1991), o cálculo da carga (N) atuante no pilar será estimado aplicando-se a lei de Hooke:

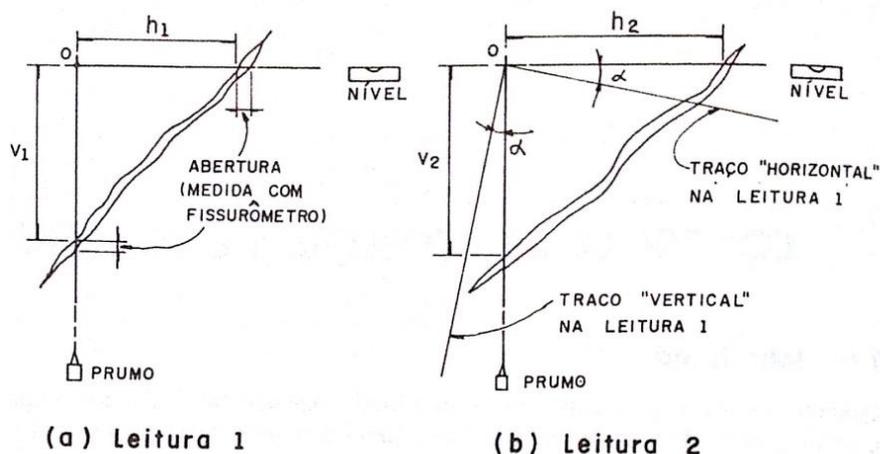
De acordo com Alonso (1991), utilizando um lápis, traça-se um sistema de eixos ortogonais que ultrapassem a fissura nos dois sentidos. Anota-se a data, as distâncias horizontais e verticais da origem do eixo até a fissura e, em seguida, mede-se a abertura da fissura. O procedimento é repetido, porém, rotacionando o eixo, a fim de obter outros valores (Figura 43).

Figura 43 - Controle de fissuras

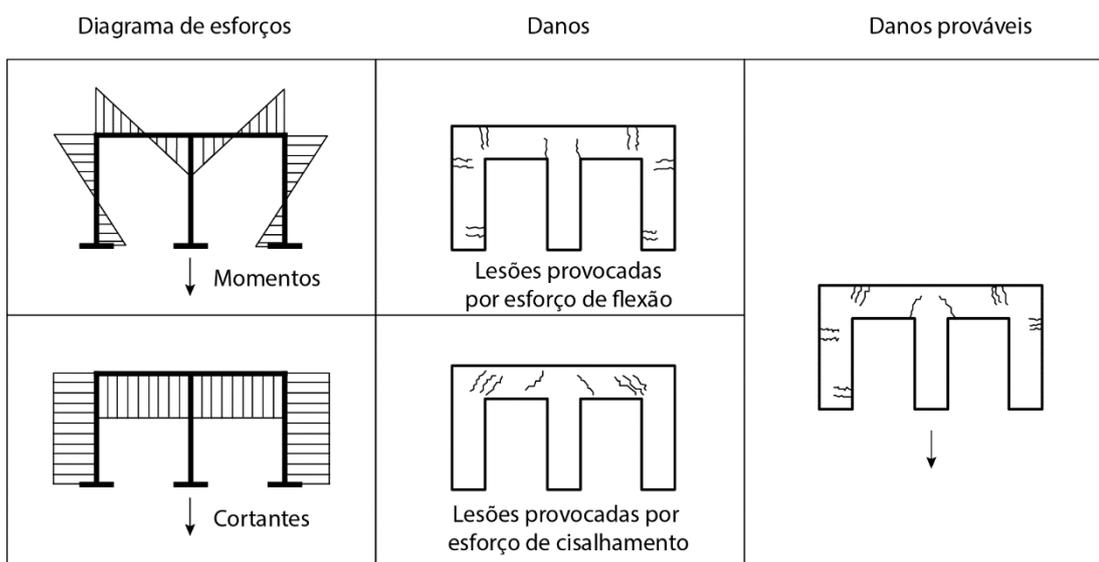
**Recalque Central**

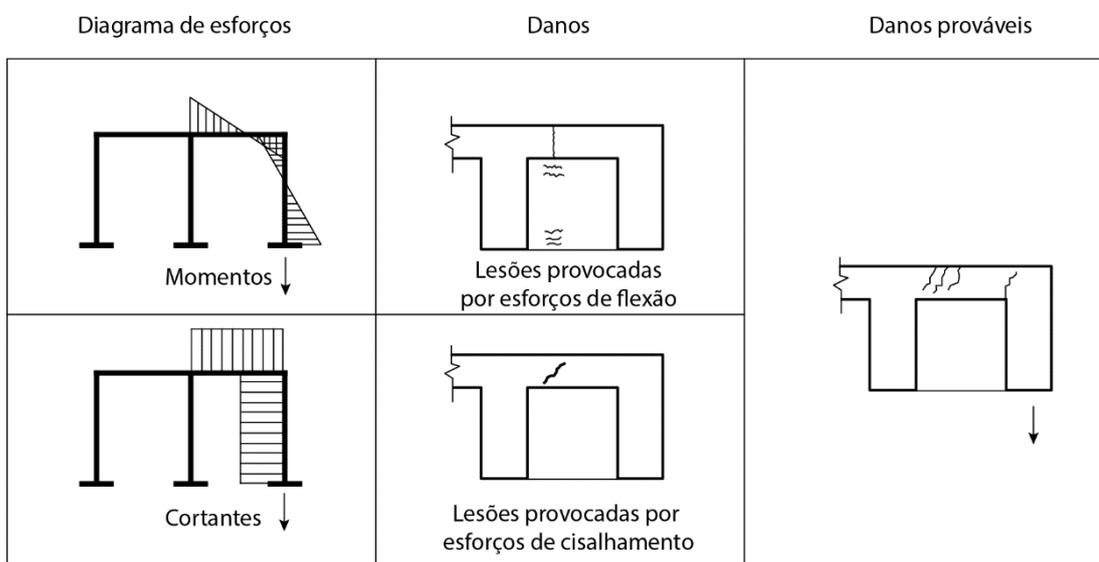
Figura 45 - Fissuras por recalque de pilar de extremidade

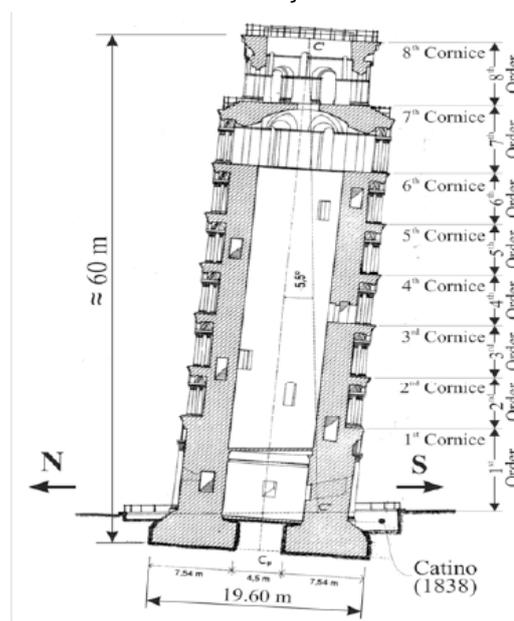
Figura 48 - Seção no plano de máxima inclinação

Weight	142 MN
Height of the centre of gravity	22,6 m
Overturning moment	327 MNm
Average foundation pressure:	≈ 500 kPa

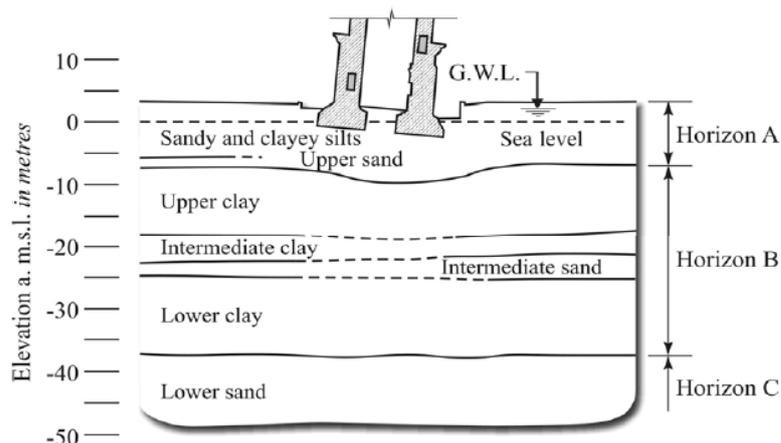
Figura 49 - Estratigrafia do terreno

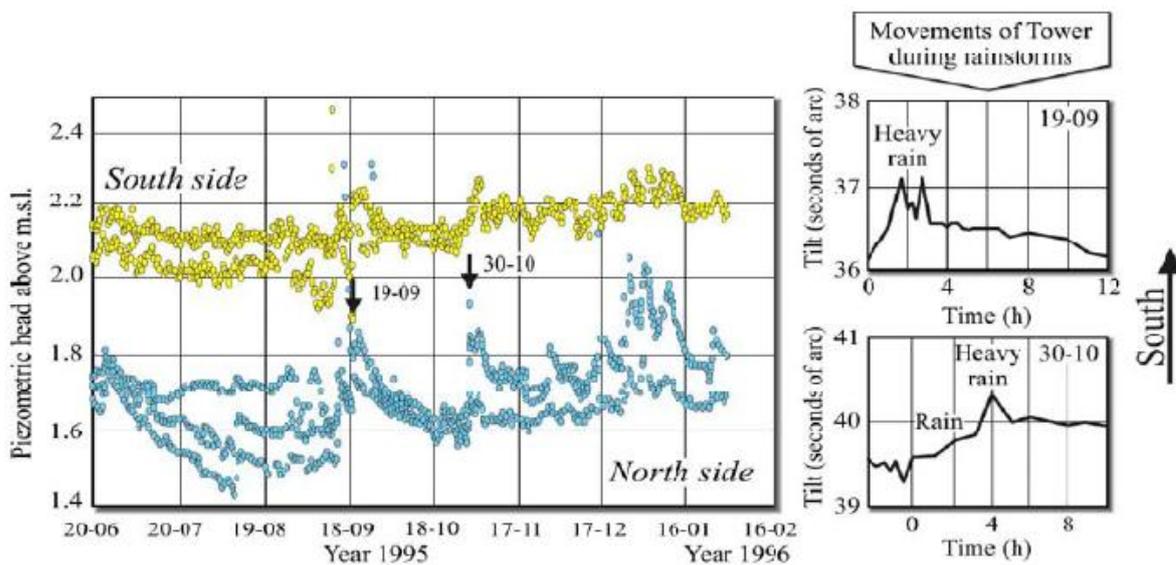
Figura 50 - Variação do nível da água

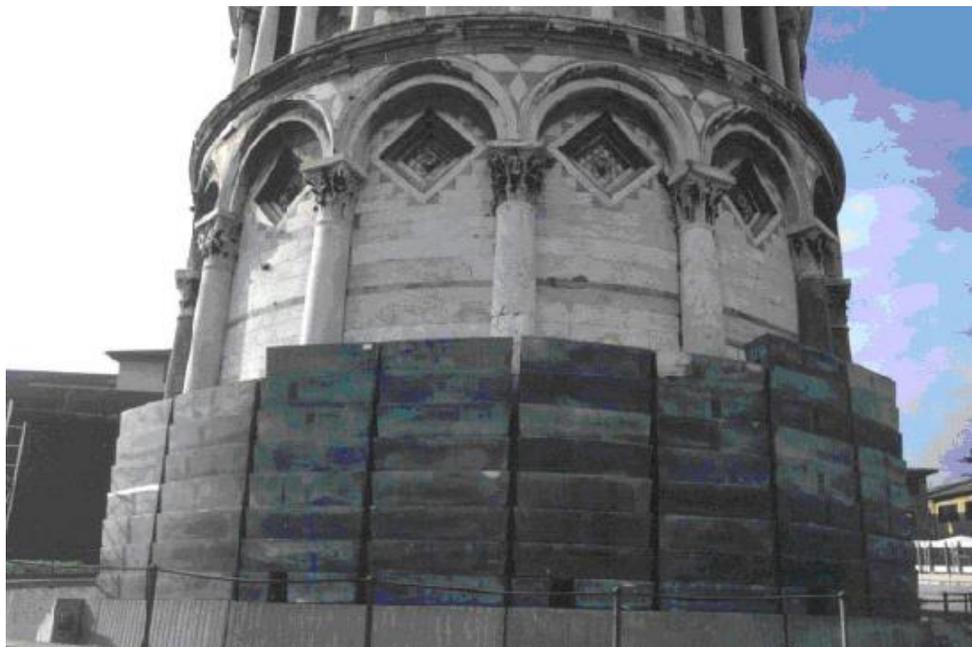
Figura 51 - Contrapesos no lado norte da Torre

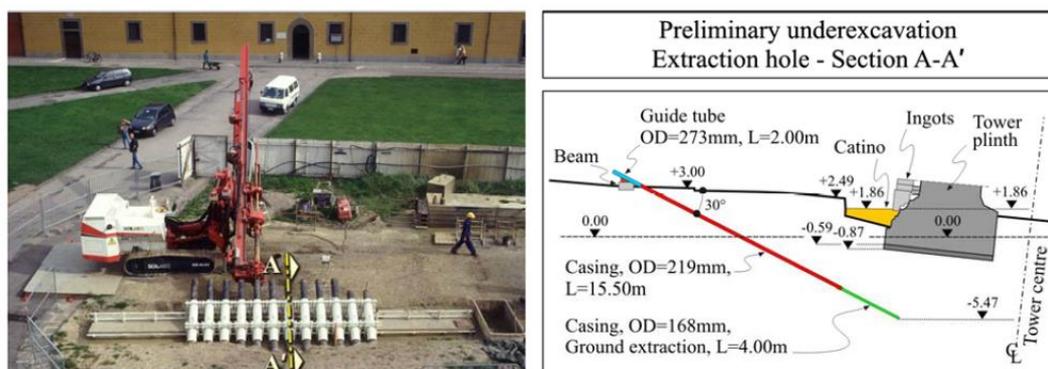
Figura 52 - Escavação subterrânea preliminar

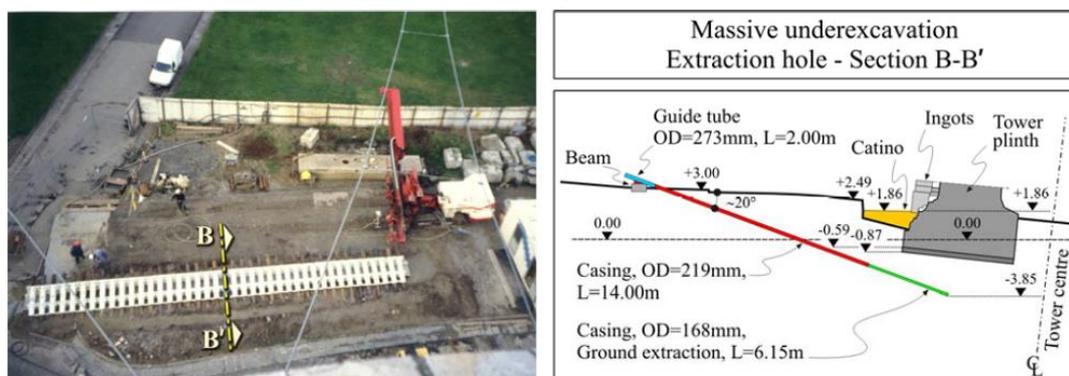
Entre dezembro de 1999 e janeiro de 2000, foram instalados 41 tubos de extração de solo com 50 cm de distância entre eles e em fevereiro de 2000 foi iniciado uma nova escavação subterrânea. Em maio do mesmo ano foi iniciada a retirada gradativa dos pesos de chumbo. Mesmo aumentando o momento na fundação com a retirada dos pesos, a escavação se mostrava eficiente.

Figura 53 - Escavação subterrânea

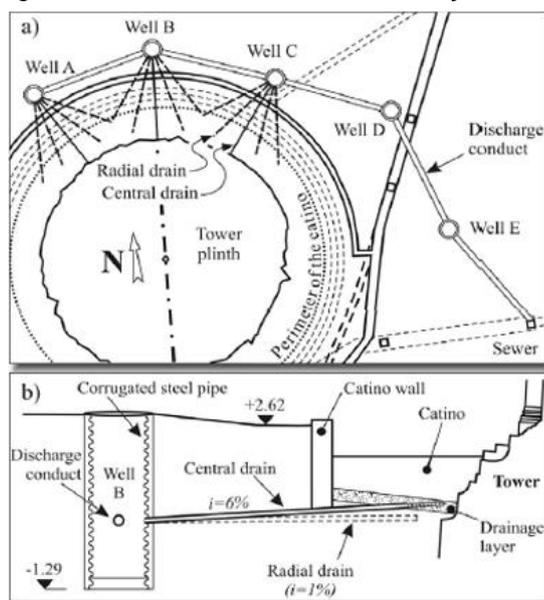
Figura 54 - Sistema de controle do lençol freático

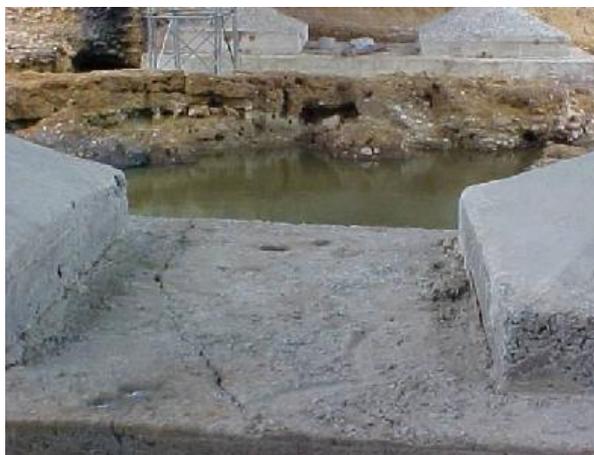
Figura 56 - Ruptura do bloco e descalçamento das fundações

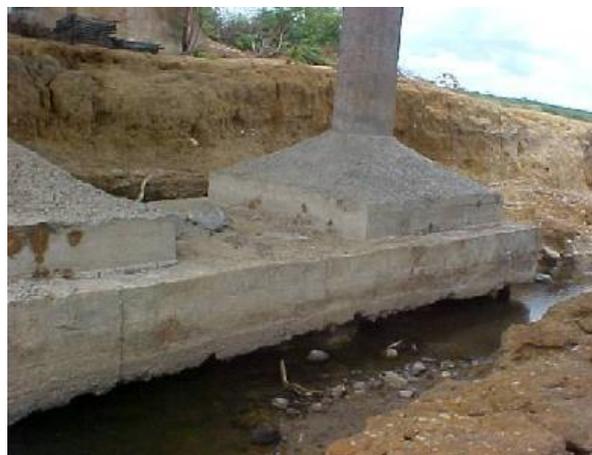
Figura 57 - Fuga de material abaixo das fundações

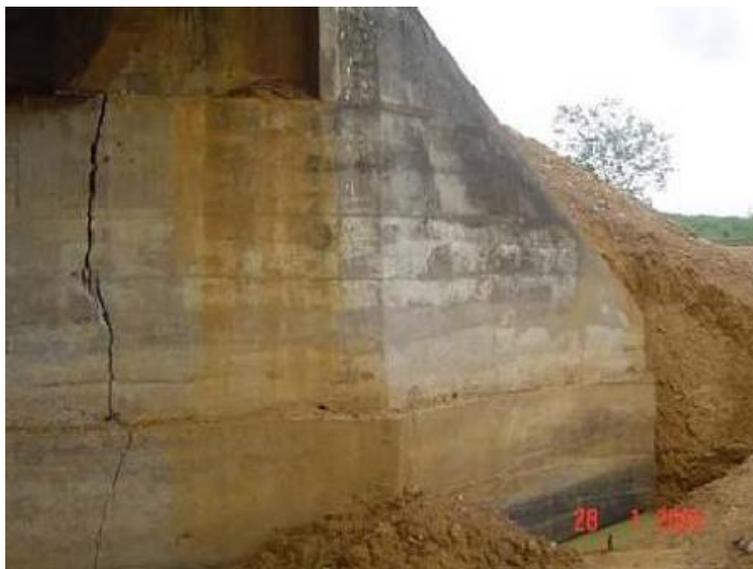
Figura 58 - Fissura do encontro

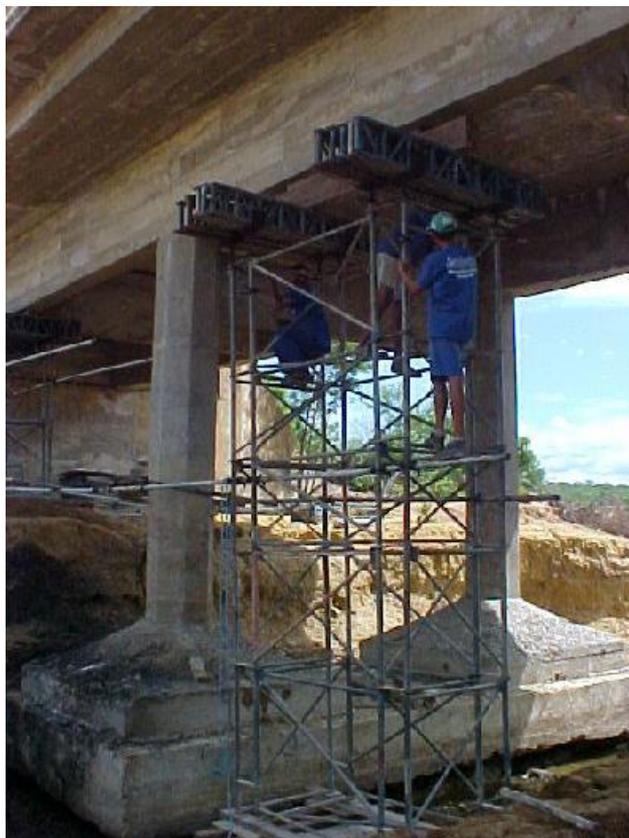
Figura 59 - Escoramento

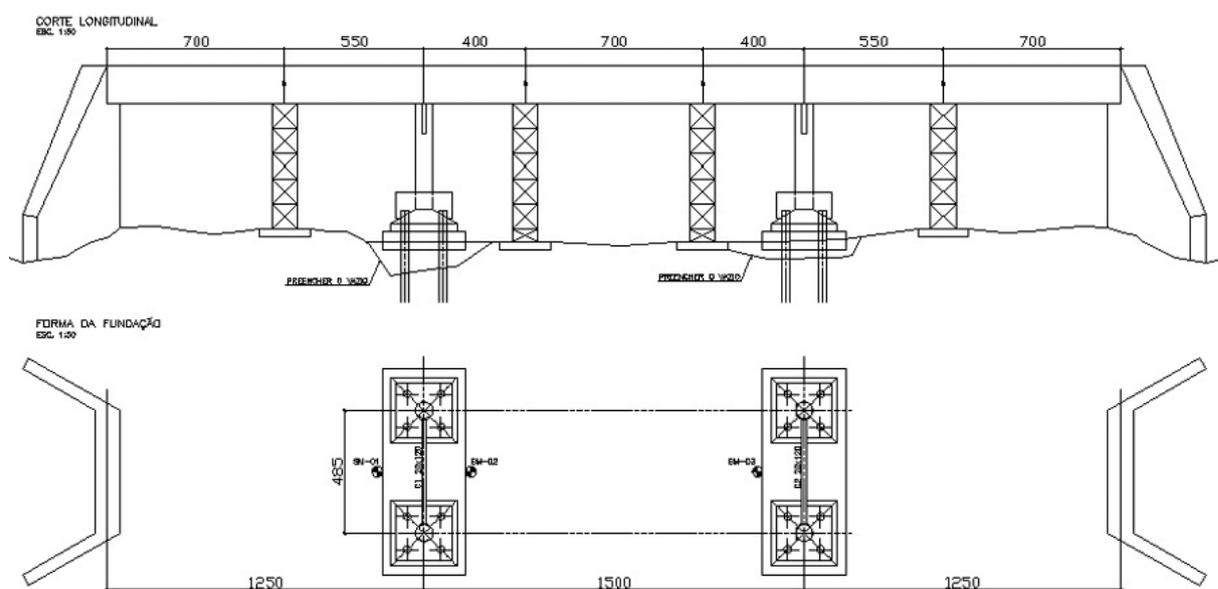
Figura 60 - Reforço dos pilares

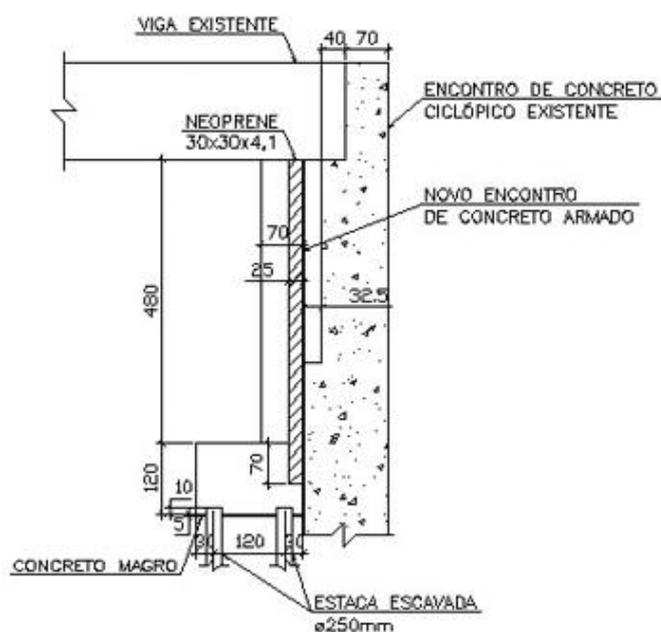
Figura 64 - Reforço da fundação dos encontros

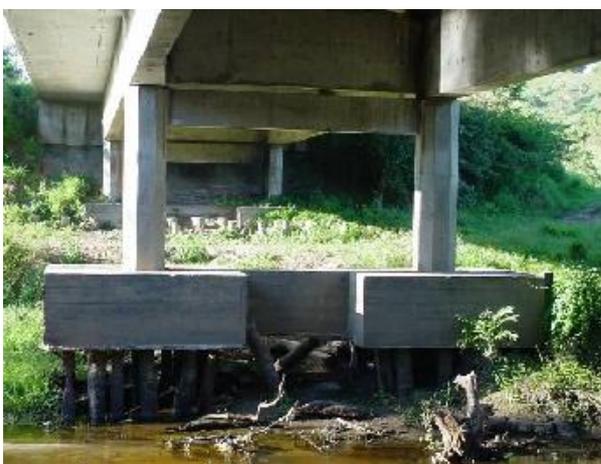
Figura 65 - Estacas expostas

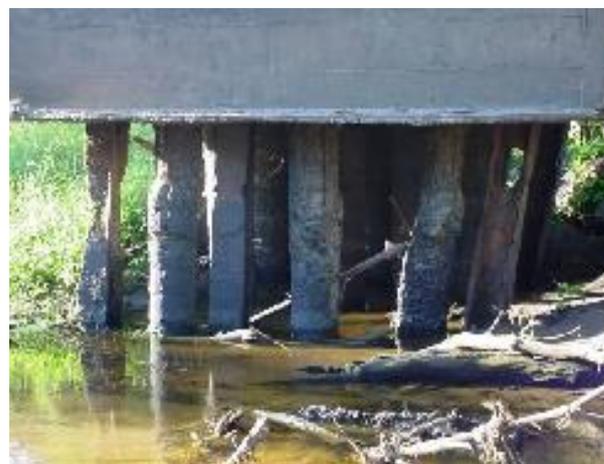
Figura 66 - Deterioração e perda de seção transversal nas estacas

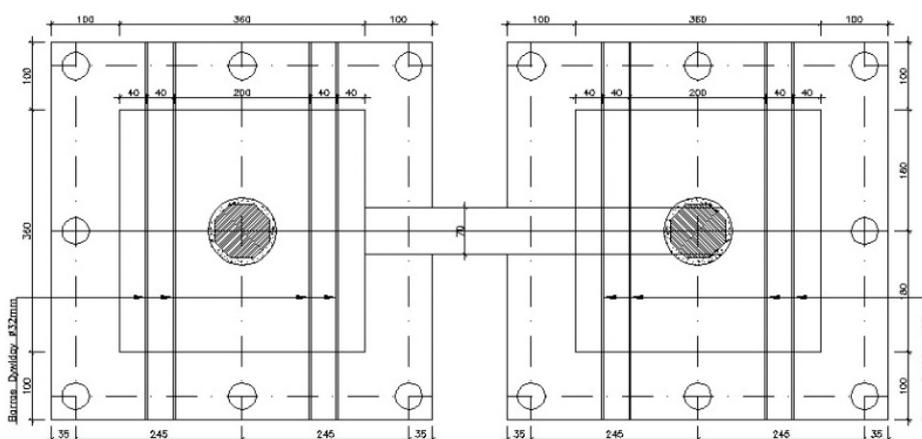
Figura 67 – Detalhe de reforço

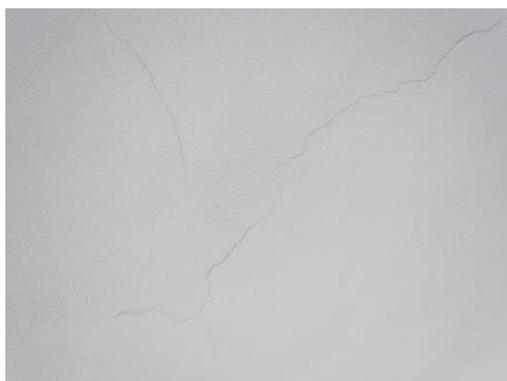
Figura 73 – Fissura inclinada

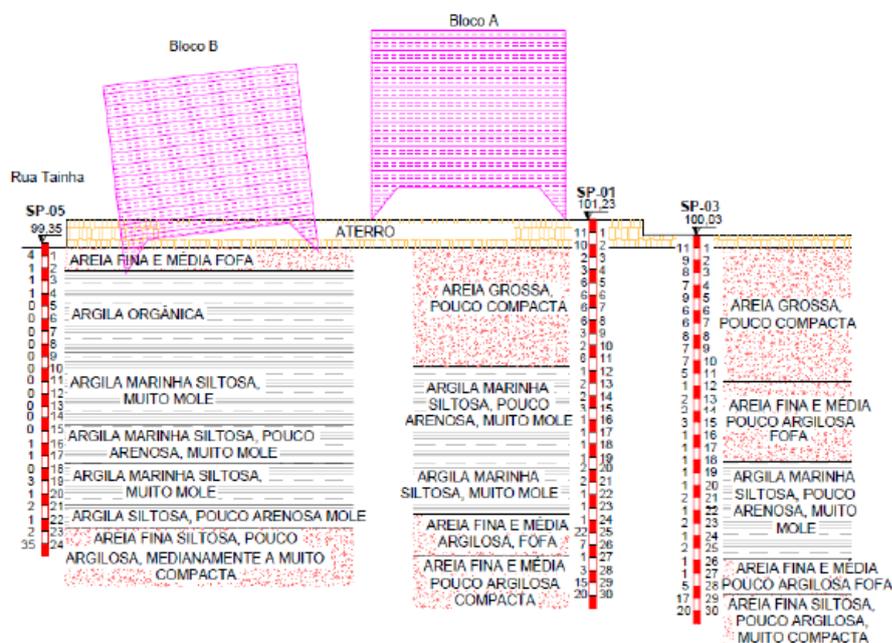
Figura 81 - Perfil geológico do terreno

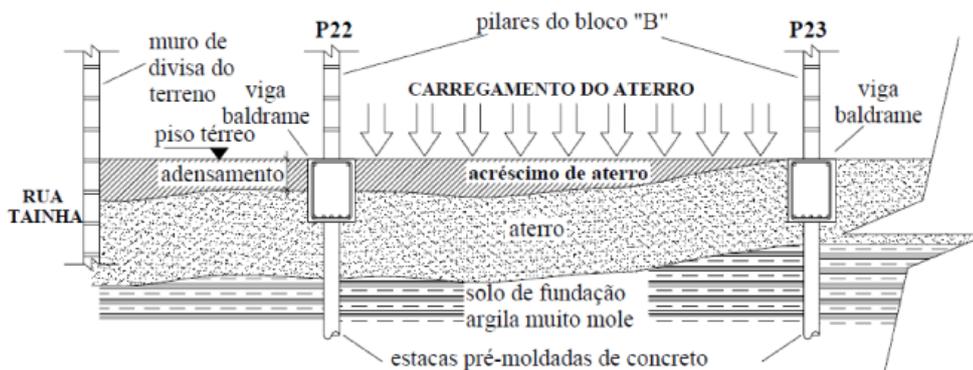
Figura 82 - Perfil do solo

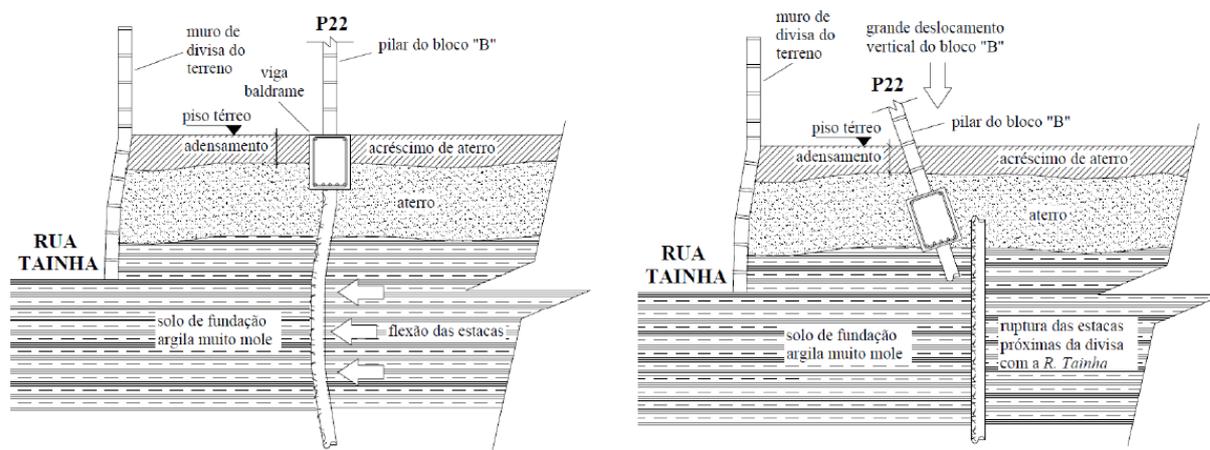
Figura 83 - Estaca carregada no fuste

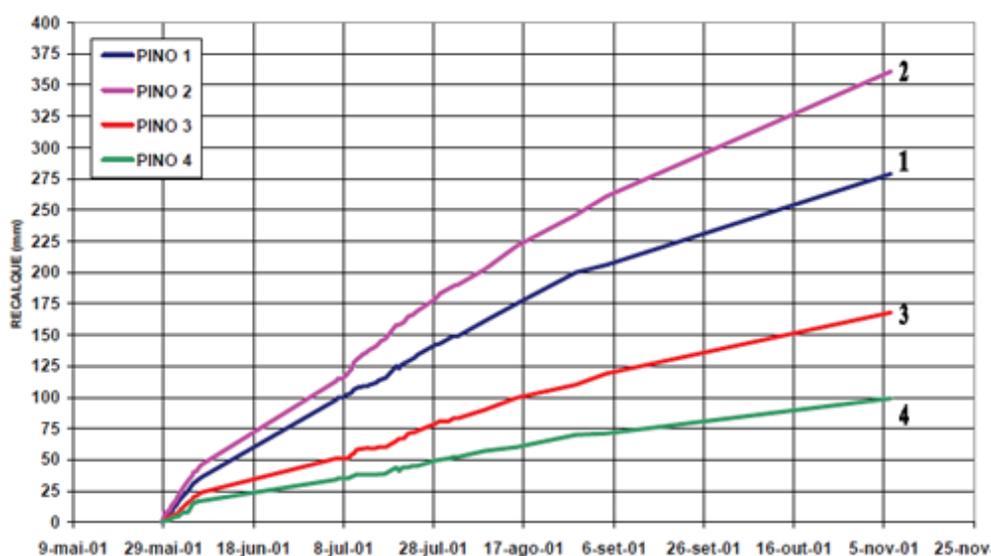
Figura 87 - Controle de recalque

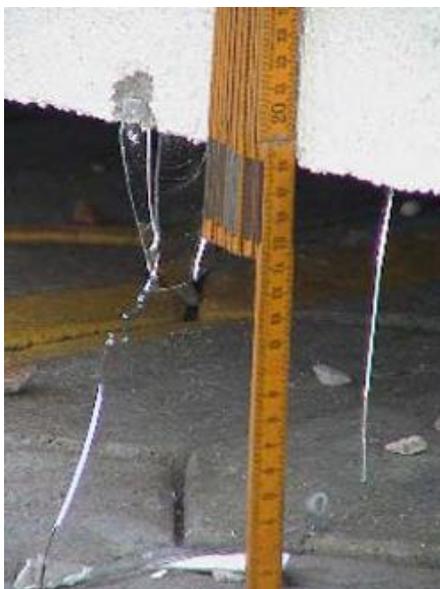
Figura 89 - Vidro para detectar pequenos deslocamentos
