Centro Universitário de Brasília – UniCEUB  
Faculdade de Tecnologia e Ciências Sociais  
Aplicadas – FATECS  
Curso: Engenharia Civil

# **PATOLOGIAS DEVIDO AO RECALQUE DIFERENCIAL EM FUNDAÇÕES**

Trabalho de Curso (TC) apresentado como um dos requisitos para a conclusão do curso de Bacharelado em Engenharia Civil pela Faculdade de Tecnologia e Ciências Sociais Aplicadas do UniCEUB.- Centro Universitário de Brasília.

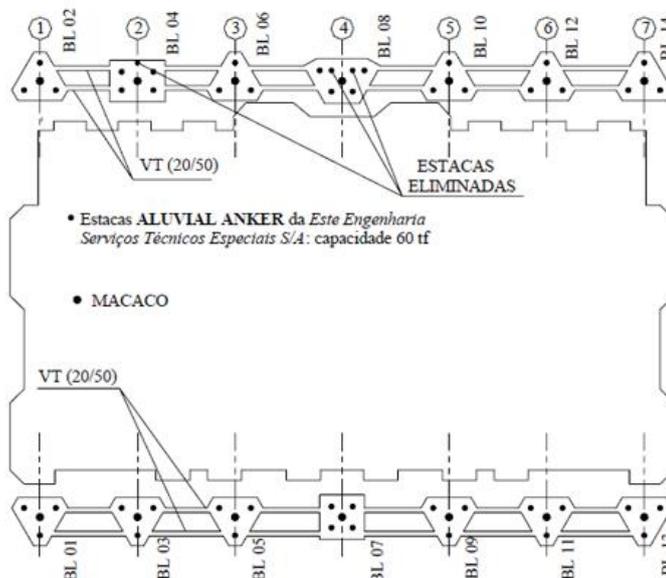
Figura 91 - Fundações provisórias

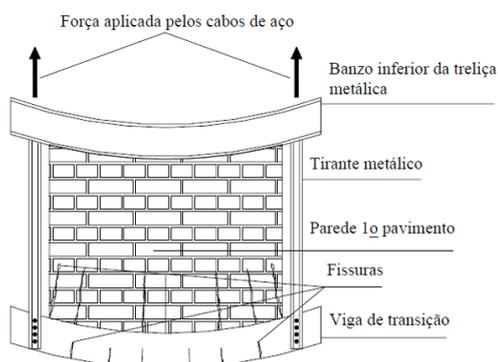
Figura 92 - Flexão das paredes sem protensão

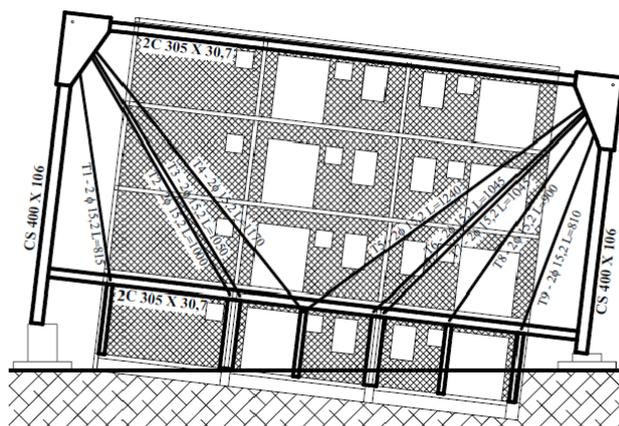
Figura 94 - Treliça auxiliar
