**AVALIAÇÃO DA QUALIDADE MICROBIOLÓGICA DA ÁGUA EM  
POÇOS ARTESIANOS DA COMUNIDADE RURAL RAJADINHA  
DISTRITO FEDERAL**

Trabalho apresentado ao Centro  
Universitário de Brasília (UniCEUB/ICPD)  
como pré-requisito para obtenção de  
Certificado de Conclusão de Curso de  
Pós-graduação *Lato Sensu* em Análise  
Ambiental e Desenvolvimento Sustentável

Brasília, 15 de abril de 2014.

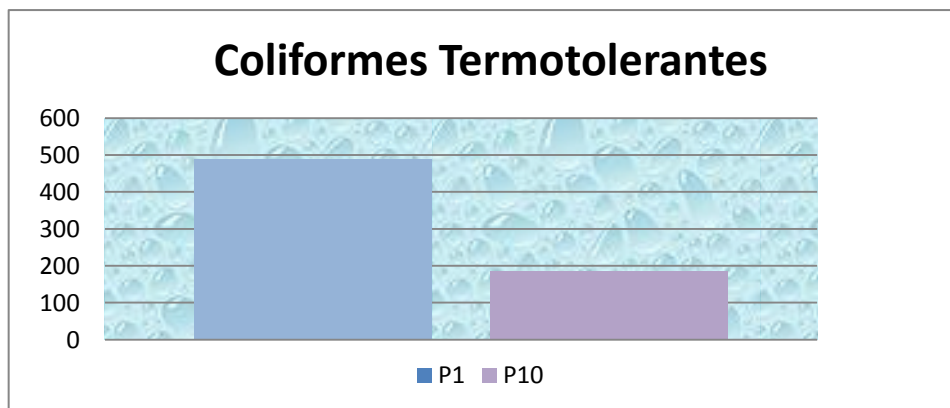
Gráfico 2: Valores de coliformes termotolerante nas amostras P1 e P10.

Após levar as amostras para serem contadas foi possível visualizar que exceto a amostra P3 estava positiva para coliformes termotolerantes - como pode ser visualizado no gráfico 3 - e que as demais estão positivas, onde as amostras P1 e P10 foram as que tiveram os valores mais alto, como pode ser observado no gráfico 2.

Segundo dados do CONAMA as amostras P1 e P10 já estariam em observação, pois a P1 ultrapassa em 288 coliformes termotolerantes por 100 ml de água e a P10 está próxima do valor máximo permitido.

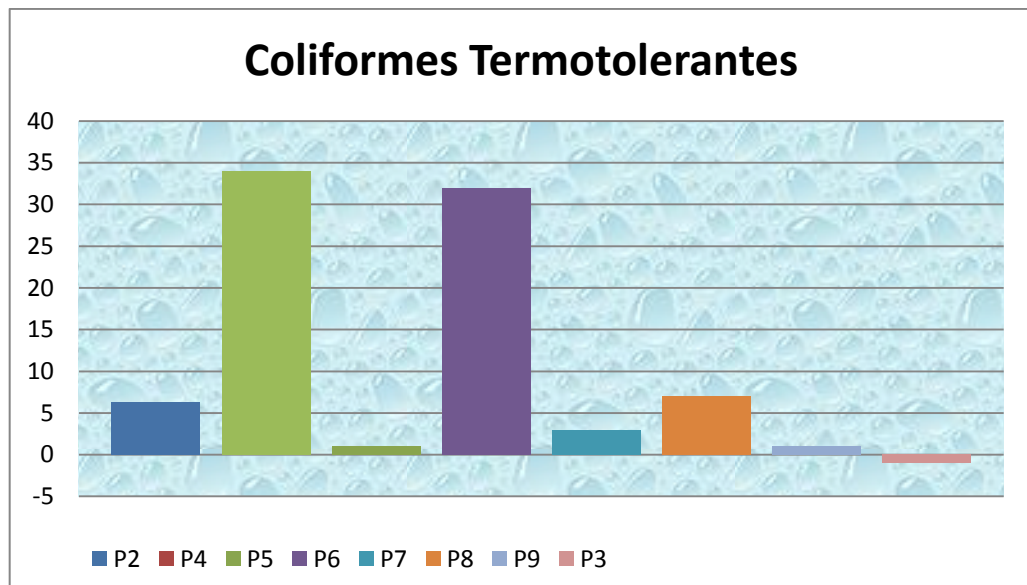
Gráfico 3 : Valores de coliformes termotolerante nas amostras.

Segundo a portaria nº 2. 914, de 12 de dezembro de 2011, do Ministério da Saúde, em sua tabela de padrão de potabilidade de água a única amostra que se enquadra é a P3, pois na tabela consta que água destinada para o consumo humano os coliformes termotolerantes devem ser ausentes nas amostras de 100 ml de água coleta. Aconselhando assim, que mesmo com o resultado negativo para coliformes termotolerantes deve realizar a desinfecção da água para que ela possa ser consumida (BRASIL, 2011).

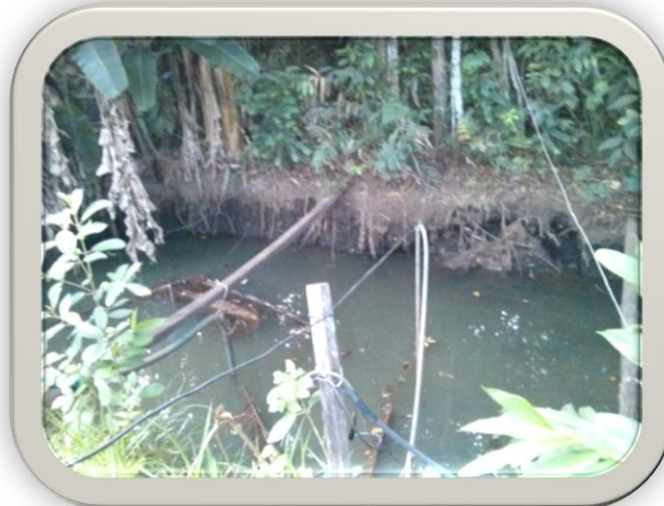
Figura 4:Água utilizada para irrigação de hortaliças.

Com relação à amostra P5 b, que foi realizada utilizando a água (do local que pode ser visualizada na figura abaixo) que o morador usa para a irrigação de hortaliças e para o consumo animal, onde não utiliza nenhum tipo de tratamento para desinfecção. A quantidade de coliformes totais é de 2.419,6 e de coliformes termotolerantes é de 90,8 em 100 ml de água. O CONAMA diz em sua resolução 357/2005 que até 200 coliformes termotolerantes em 100 ml de água é permitido como já foi supramencionado.

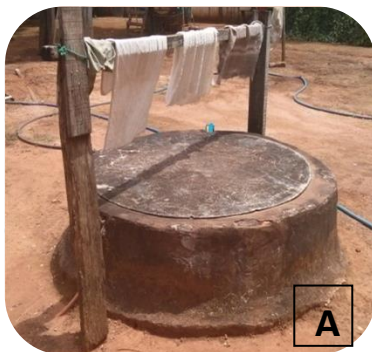
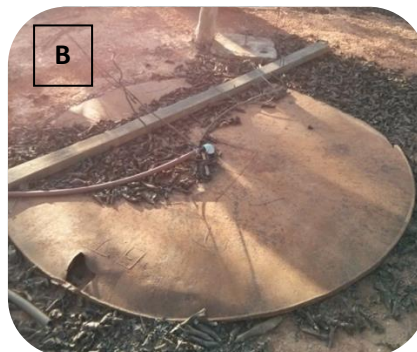
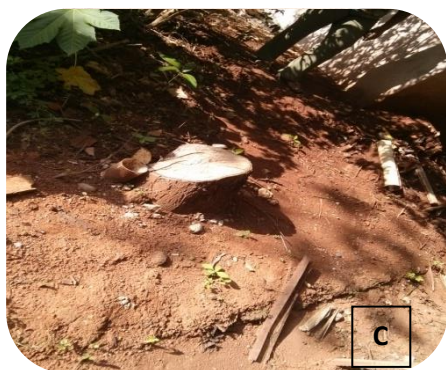
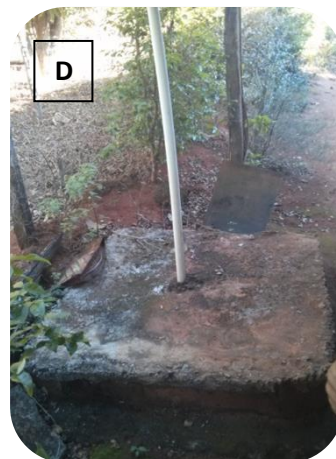
Figura 5 :Poço e fossas revestidas e não revestidos.

Fonte: Autor do trabalho. (A) Imagem do poço revestido (P9). (B) Imagem do poço não revestido (P10). (C) Imagem de fossa negra sem revestimento (P3). (D) Imagem de fossa negra revestida (P2)

Os coliformes termotolerantes presentes nas amostras podem está associada às condições precárias das fossas e poços. Como supramencionado nas residências visitadas apenas 30% das fossas são revestidas e o restante são fossas negras, que são aquelas sem revestimento interno, onde partes dos dejetos acabam entrando em processo de decomposição e a outra infiltrando no solo, ocasionando assim, a contaminação de águas subterrâneas e, conseqüentemente os poços que são abastecidos por água do lençol freático.

O correto nestas residências seria a construção de fossas sépticas biodigestora por ser muito eficiente, caso não seja possível a construção da fossa biodigestora construir a fossa séptica e sumidouros ou vala de infiltração. Respeitando ainda, a localização para a perfuração do poço e os procedimentos que devem ser acatados antes de se iniciar a utilização do poço.

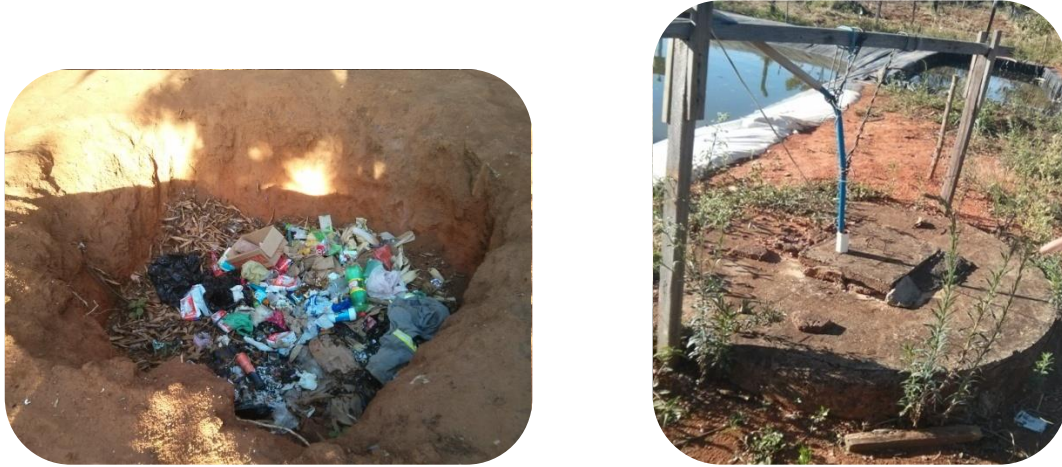
Figura 6 Poço da amostra P1.

O valor altíssimo para a amostra P1 pode ser explicado pela falta de estrutura do poço que foi construído sem revestimento (existe somente uma parede com uma tampa acima do poço para evitar que algum animal caia dentro), pelo armazenamento de lixo próximo ao poço, pois com relação à disposição da fossa no terreno é respeitado o limite mínimo, ou ainda, pela falta de limpeza da caixa d'água. Na figura abaixo pode ser visualizado o poço e o lixo que é armazenado para ser queimado.

Amostra P1 para poder ser utilizada deve passar por tratamento convencional que segundo o CONAMA é clarificação com utilização de coagulação e floculação, seguida de desinfecção e correção de pH, ou seja, passar por uma estação de tratamento por se tratar de um procedimento complicado para ser realizado sem o auxílio de um especialista. Seguindo este procedimento o total de coliformes termotolerantes aumenta para no máximo 1000, seguindo o critério de que em “80% ou mais de pelo menos seis amostras coletadas durante o período de um ano” (BRASIL 2005).
