**QUALIDADE DA ÁGUA DO LAGO PARANOÁ E DE SEUS
TRIBUTÁRIOS**

**Brasília
2015**

Trabalho apresentado ao Centro
Universitário de Brasília
(UniCEUB/ICPD) como pré-requisito
para a obtenção de Certificado de
Conclusão de Curso de Pós-graduação
Lato Sensu em Análise ambiental e
desenvolvimento sustentável.

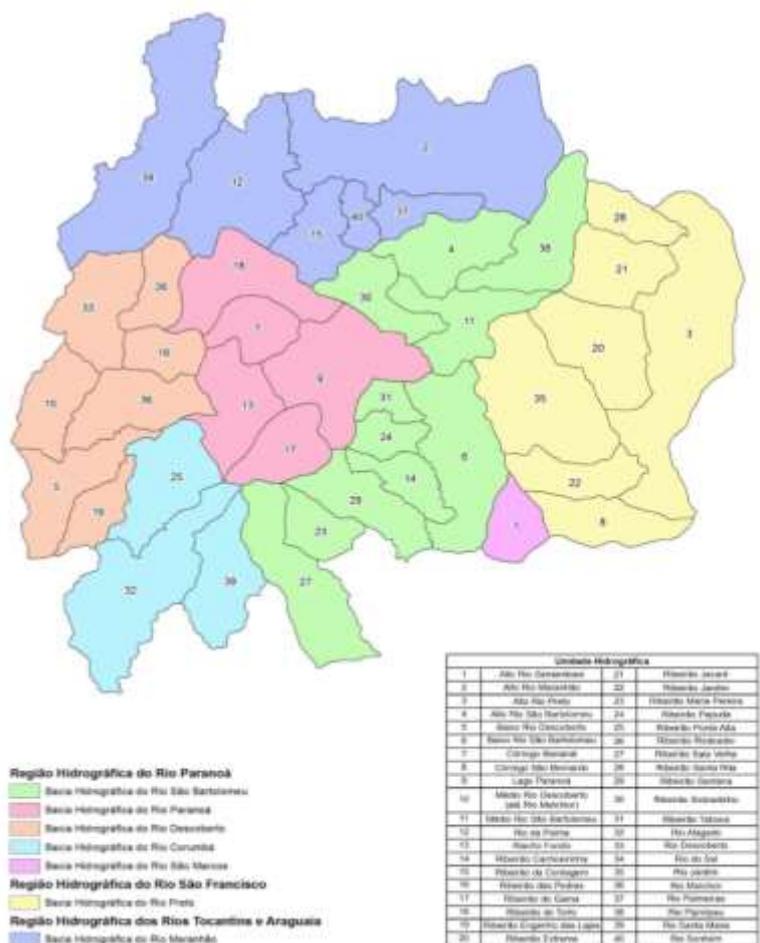
Figura 3 – Divisão Hidrográfica da área de estudo

A área de estudo do presente artigo é a bacia do Lago Paranoá, situada na região central do Distrito Federal (DF), a qual pertence a bacia hidrográfica do Rio São Bartolomeu, tributário da região hidrográfica do Rio Paraná. As unidades hidrográficas que fazem parte da bacia do Paranoá são: Santa Maria/Torto, Córrego Bananal, Riacho Fundo, Ribeirão do Gama e Lago Paranoá (Figura 3).

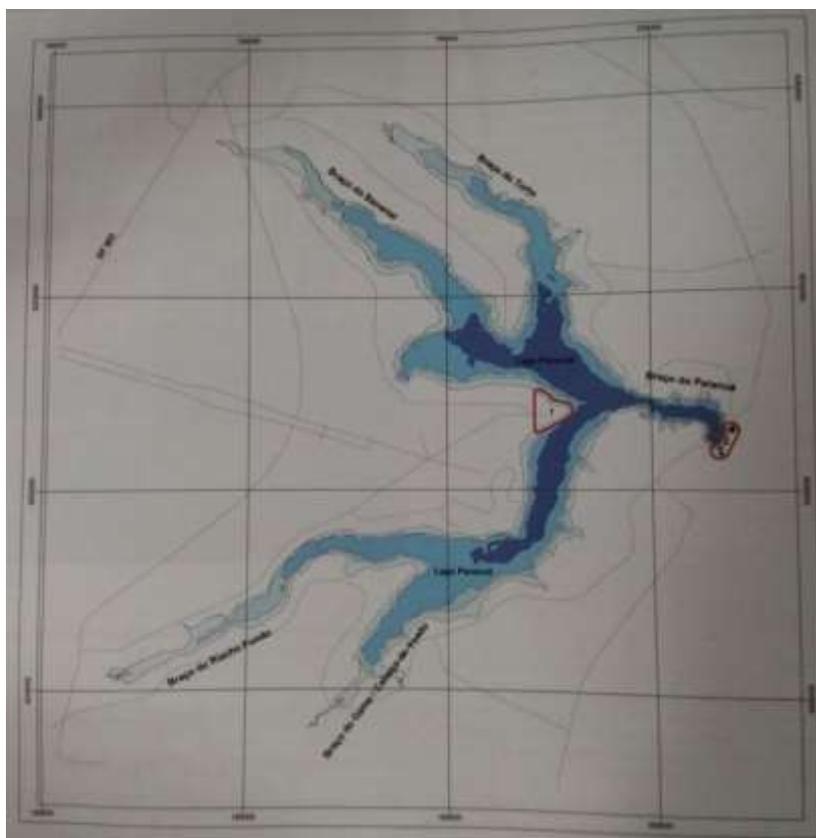
Figura 4 – Lago Paranoá e as Unidades Hidrográficas

A figura a seguir, mostra cada Unidade Hidrográfica que faz parte da composição atual do Lago Paranoá.

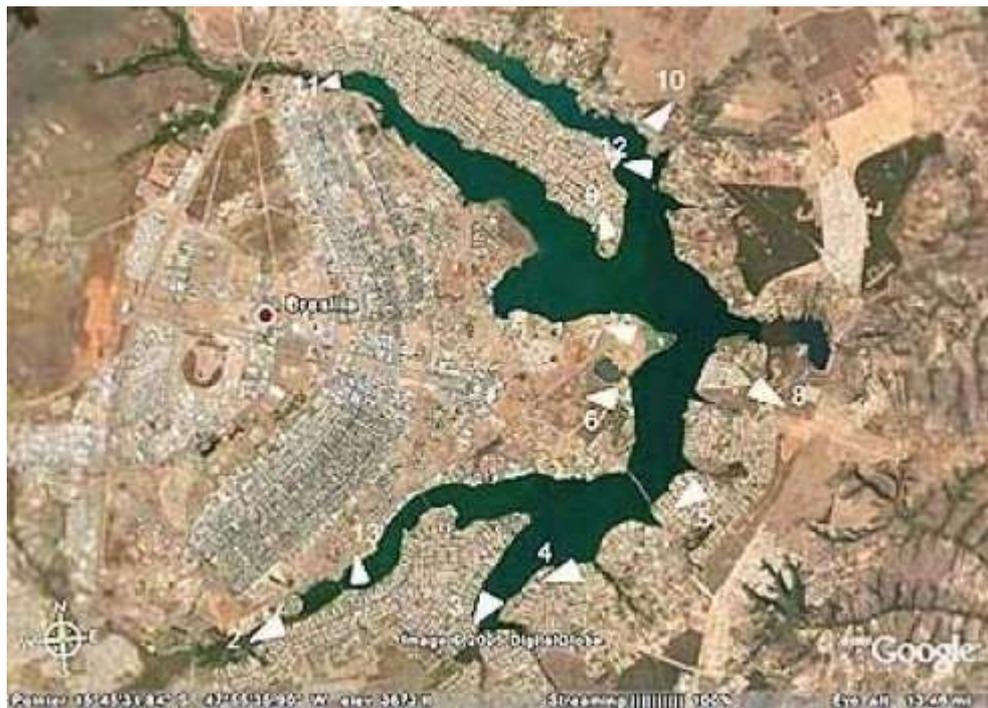
Figura 5 - Brasília e seu lago, os pontos 2 e 3 indicam o braço sul, do Lago Paranoá.

quadro de eutrofização continua preocupante. No braço sul do lago (Figura 5), alguns efeitos da eutrofização continuam sendo identificados, o que permite inferir que, naquela área, o Lago provavelmente atingiu seu limite de capacidade de absorção de esgotos, mesmo que tratados, podendo comprometer ou até mesmo inviabilizar os diversos usos da água neste local (PEREIRA, 2004).

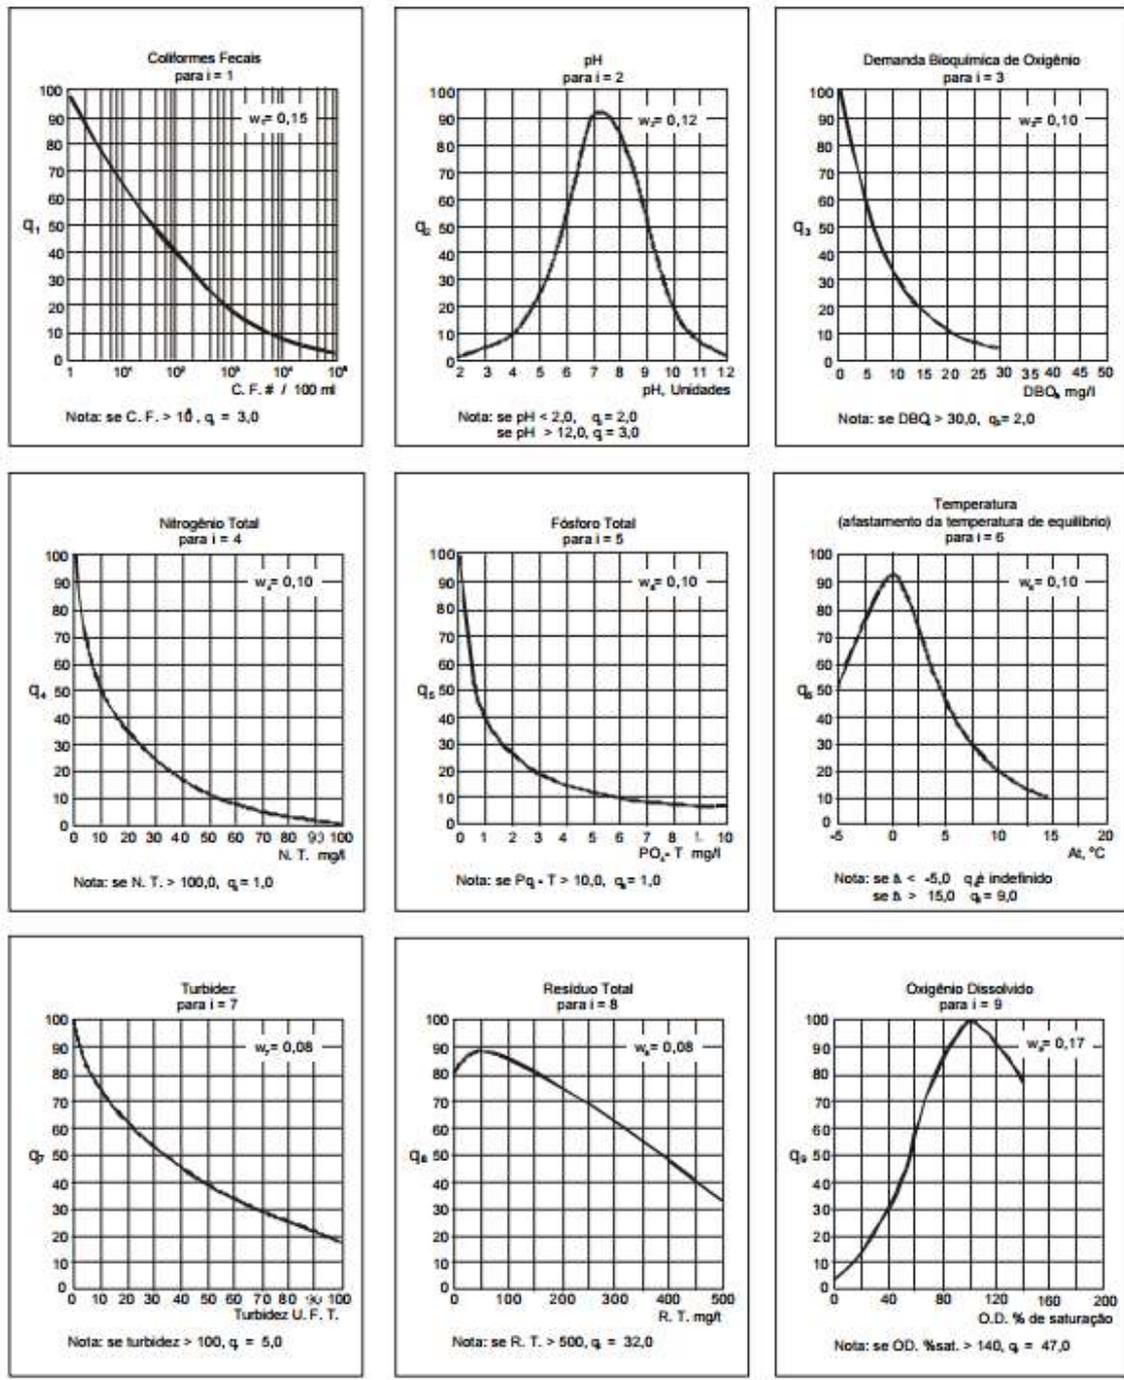
Figura 6 – Curvas Médias de Variação de Qualidade das Águas

Além de seu peso (w), cada parâmetro possui um valor de qualidade (q), obtido do gráfico de qualidade em função de sua concentração ou medida (Figura 6).
